**LEVANTAMENTO DOS PROCEDIMENTOS DE RECUPERAÇÕES EM
ELEMENTOS DE FUNDAÇÕES POR PROBLEMAS DE REAÇÃO
ÁLCALI AGREGADO – ESTUDOS DE CASOS**

Dissertação apresentada a Universidade Católica de Pernambuco como requisito parcial, exigido pelo Programa de Pós-Graduação em Engenharia Civil, para obtenção do Título de Mestre em Engenharia Civil, na área de Concentração em Engenharia das Construções, orientada pelos professores Eliana Barreto e Tibério Andrade.

Recife, 2019

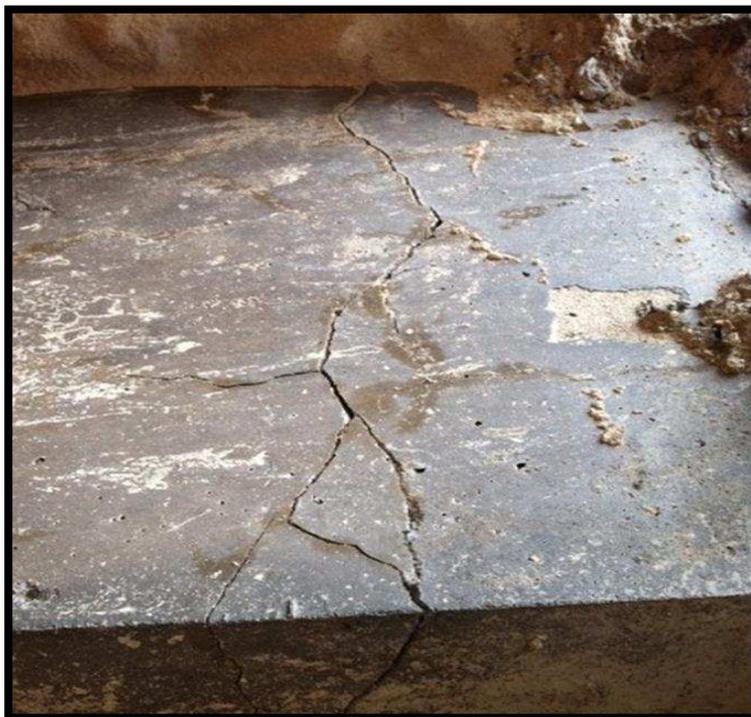
Figura 01: Bloco fissurado pela RAA

Apesar de todas as descobertas científicas e o firme propósito de aprimorar e consolidar os estudos sobre o concreto, os problemas relacionados ao envelhecimento das estruturas, atrelados à falta de manutenção e ao incipiente conhecimento de algumas patologias, a exemplo da Reação Álcali Agregado (RAA), responsáveis por vultuosas somas em suas recuperações, vêm trazendo muitas incertezas sobre os resultados e a durabilidade destas intervenções. A Figura 01 demonstra o efeito causado pela reação mencionada em um bloco de fundação.

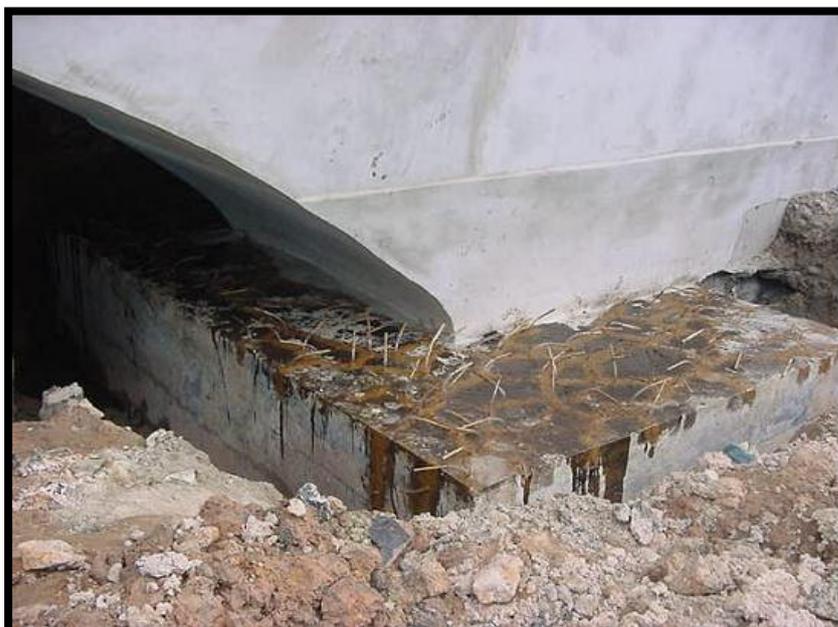
Figura 03: Ponte Paulo Guerra durante a recuperação.

No Recife, no ano de 1999 verificou-se um quadro fissuratório nos 16 blocos de fundação da ponte Paulo Guerra, construída em 1977, que liga o Bairro do Recife a zona Sul. As fissuras eram visualizadas com as variações das marés, conforme a Figura 02, e no ano de 2000, a Prefeitura da Cidade do Recife contratou uma empresa especializada em tecnologia de concreto para diagnóstico das causas do processo de deterioração dos blocos. Com a investigação, foram executados diversos ensaios em testemunhos extraídos dos blocos, entre eles o ensaio petrográfico, pois havia um intenso quadro de fissuração, que possivelmente seria a Reação Álcali Agregado. Nos resultados dos ensaios constataram-se a reação e, no mesmo ano, a recuperação foi executada. Na Figura 03 visualizam-se as fissuras colmatadas e com a preparação dos purgadores para o processo de injeção.

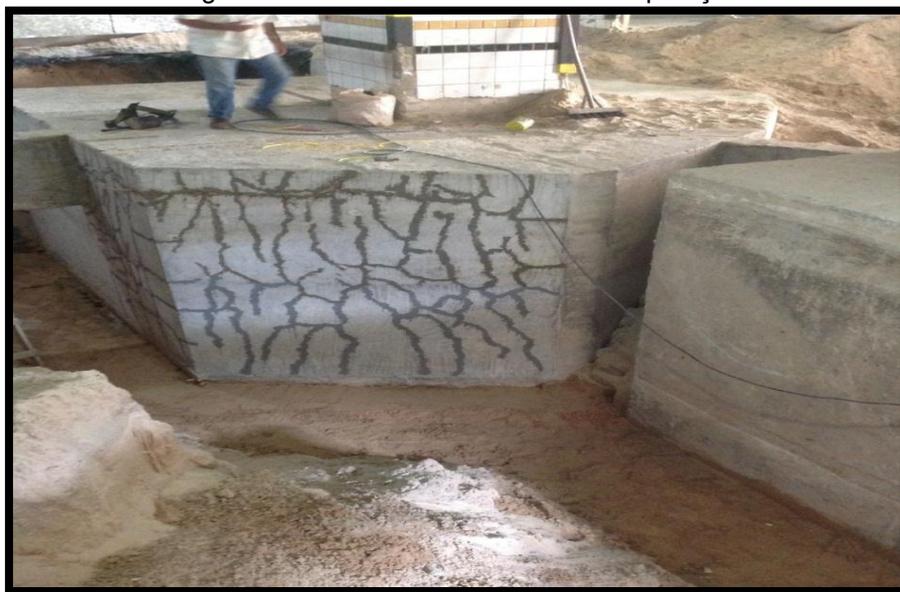
Figura 07: Bloco em Processo de Recuperação

um bloco de fundação com as fissuras laterais recuperadas. Porém as recuperações de peças afetadas pela reação Álcali Agregado precisam ser acompanhadas e monitoradas para certificar-se sobre sua completa reabilitação.

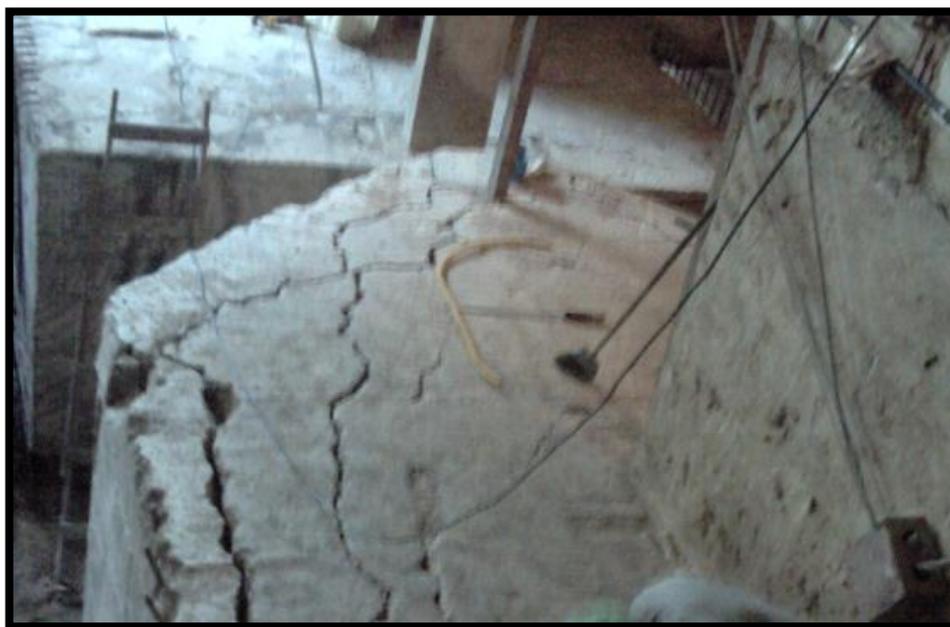
Figura 14: Bloco com fissuras da RAA

A esta etapa pode-se associar um custo de cento e vinte e cinco por cento superior ao custo das medidas que poderiam ter sido tomadas a nível de projeto (Custo 4). A Figura 14 a seguir mostra o bloco de fundação com um quadro fissuratório decorrente da reação Álcali Agregado.

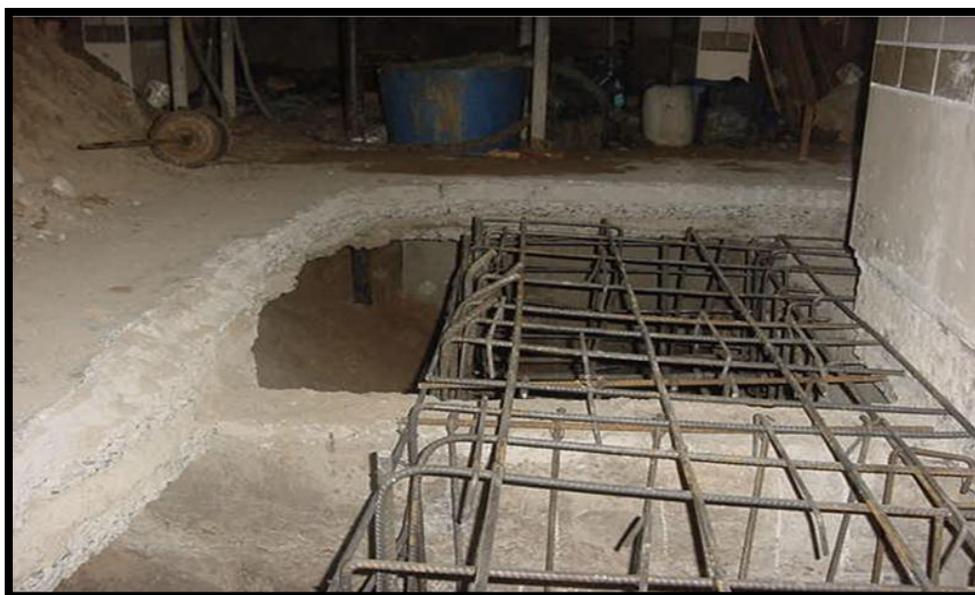
Figura 22: Sapata sendo Recuperada com Armadura

Levando-se em consideração as afirmações sobre a participação da água na reação, estas fundações pesquisadas encontram-se com parte ou metade de suas peças estruturais com a presença da água. E neste caso um dos edifícios citados, com 21 sapatas isoladas, se encontrava, na época da recuperação com 30 anos de idade e com quadro fissuratório bastante elevado. A solução encontrada pelo Engenheiro calculista foi criar 21 novos blocos de fundação sobre as antigas sapatas, com armaduras de encamisamento e um Fck superior ao do projeto inicial, conforme a Figura 22.

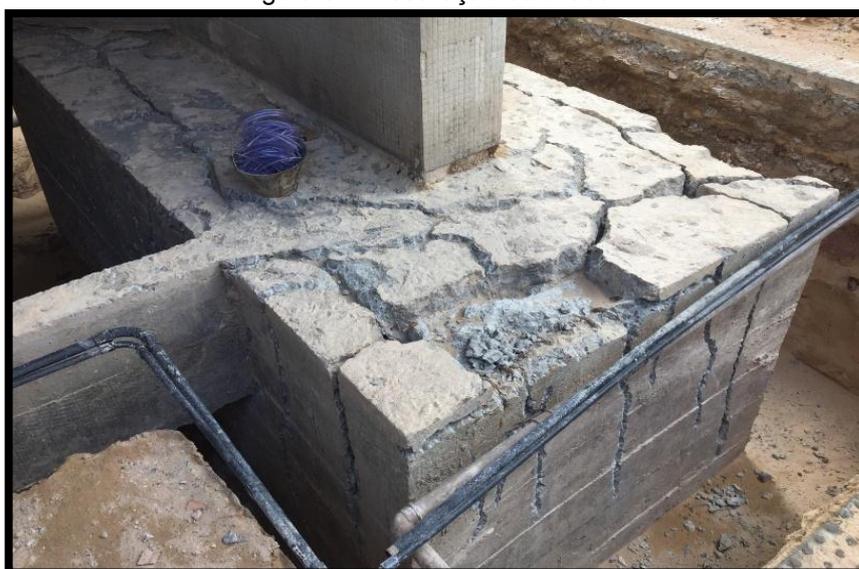
Figura 31: Fissuração do Bloco

Em alguns dos casos, durante as inspeções visuais, o quadro fissuratório encontrado era tão evidente, que segundo as informações relatadas, não restavam alternativa aos condomínios, apenas as recuperações, como a Figura 31. Esta, bastante onerosa, levou algumas vezes, os gestores responsáveis pela administração dos edifícios a dividirem em algumas etapas os processos de recuperações, levando as empresas a parcelarem a execução dos serviços ou em outras situações mais de uma empresa participariam, em momentos diferentes, das recuperações.
