**UNIVERSIDADE CATÓLICA DE
PERNAMBUCO**
**PPGENG - Programa de Pós-graduação em
Engenharia Civil**
Mestrado em Engenharia civil

**ANÁLISE E LEVANTAMENTO DAS MANIFESTAÇÕES
PATOLÓGICAS ATRAVÉS DE MAPA DE DANOS, EM PRÉDIOS
HISTÓRICOS DO ESTADO DE PERNAMBUCO, DEVIDO A FALTA DE
MANUTENÇÃO E RECUPERAÇÃO.**

Recife, PE
2022

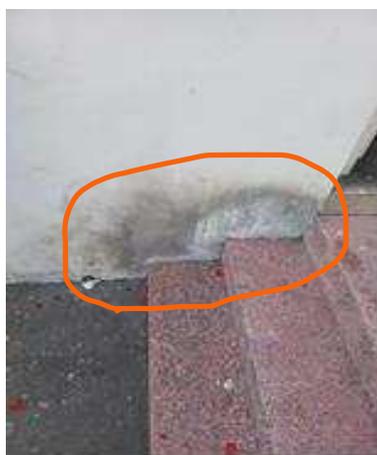
Fotografia 2 – Eflorescência na alvenaria

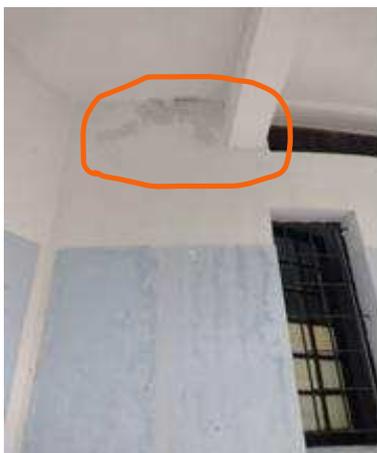
Fotografia 3 – Manchas de humidade na edificação

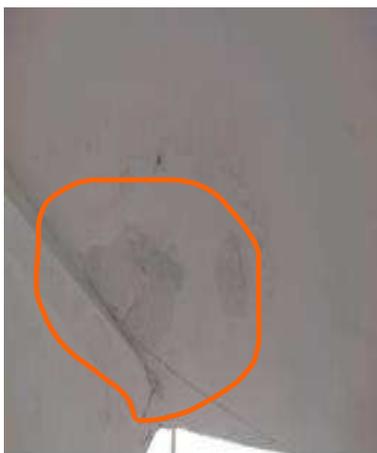
Fotografia 4 – Manchas de humidade na edificação 2

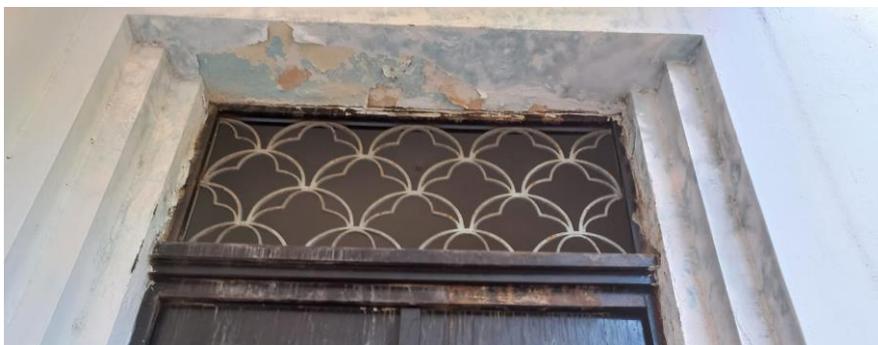
Fotografia 5 – Descascamento da pintura na edificação

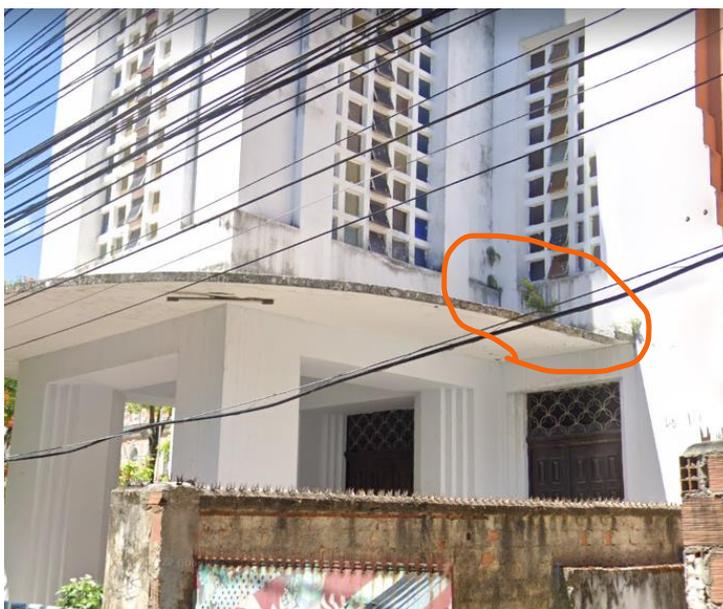
Fotografia 6 - Fachada frontal – Vegetação na construção

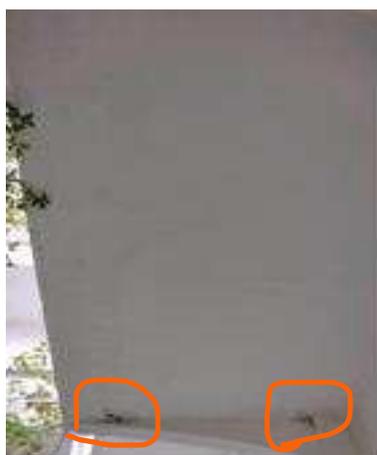
Fotografia 7 - Fachada frontal – musgo e bolor

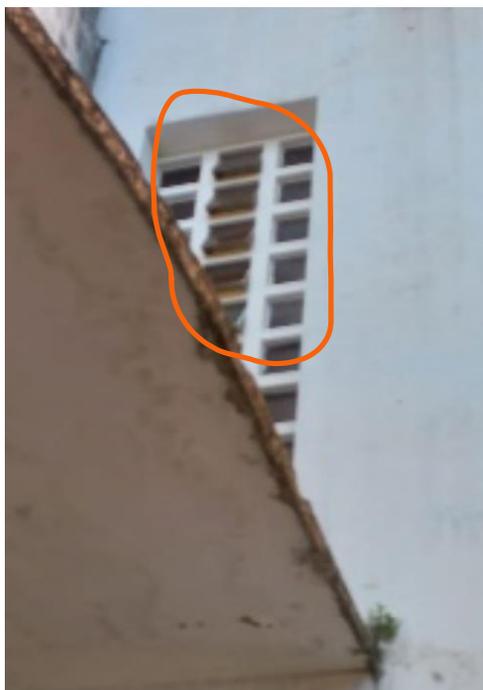
Fotografia 8 - Fachada frontal – corrosão das grades

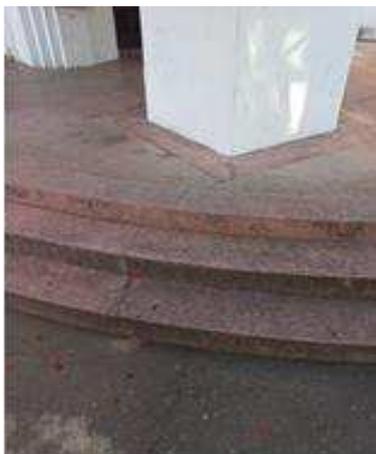
Fotografia 8 – Fachada frontal - Fissuras

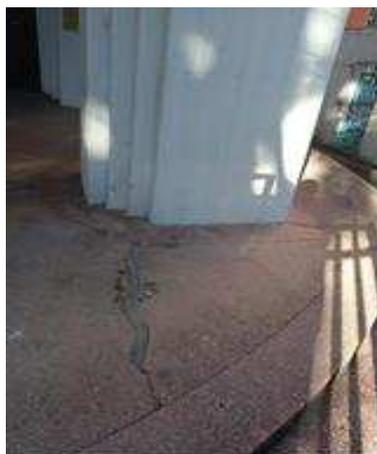
Figura 10 - Fachada frontal - Fissuras

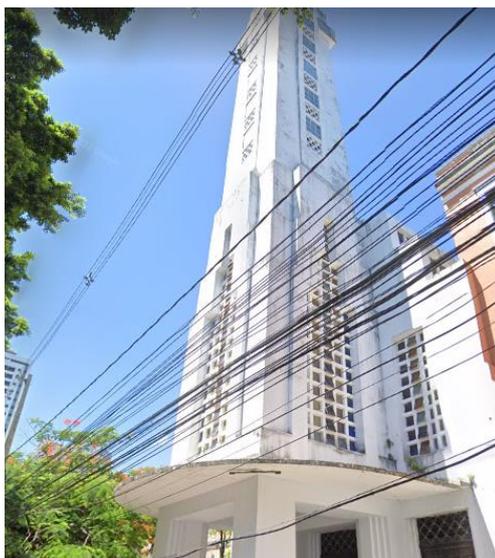
Fotografia 11 - Fachada frontal - sujidades

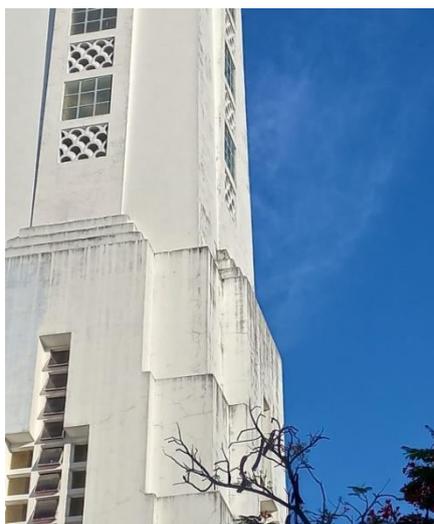
Fotografia 12 - Fachada frontal - sujidades

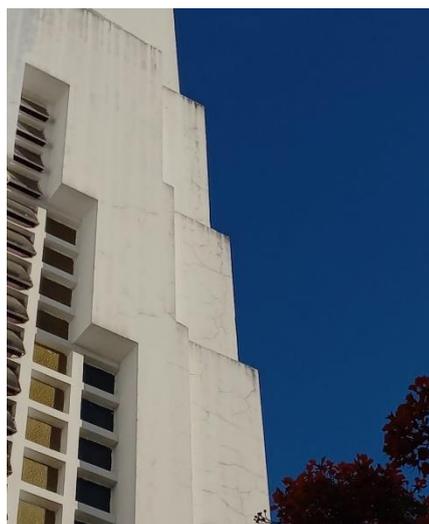
Fotografia 13 - Fachada frontal - sujidades

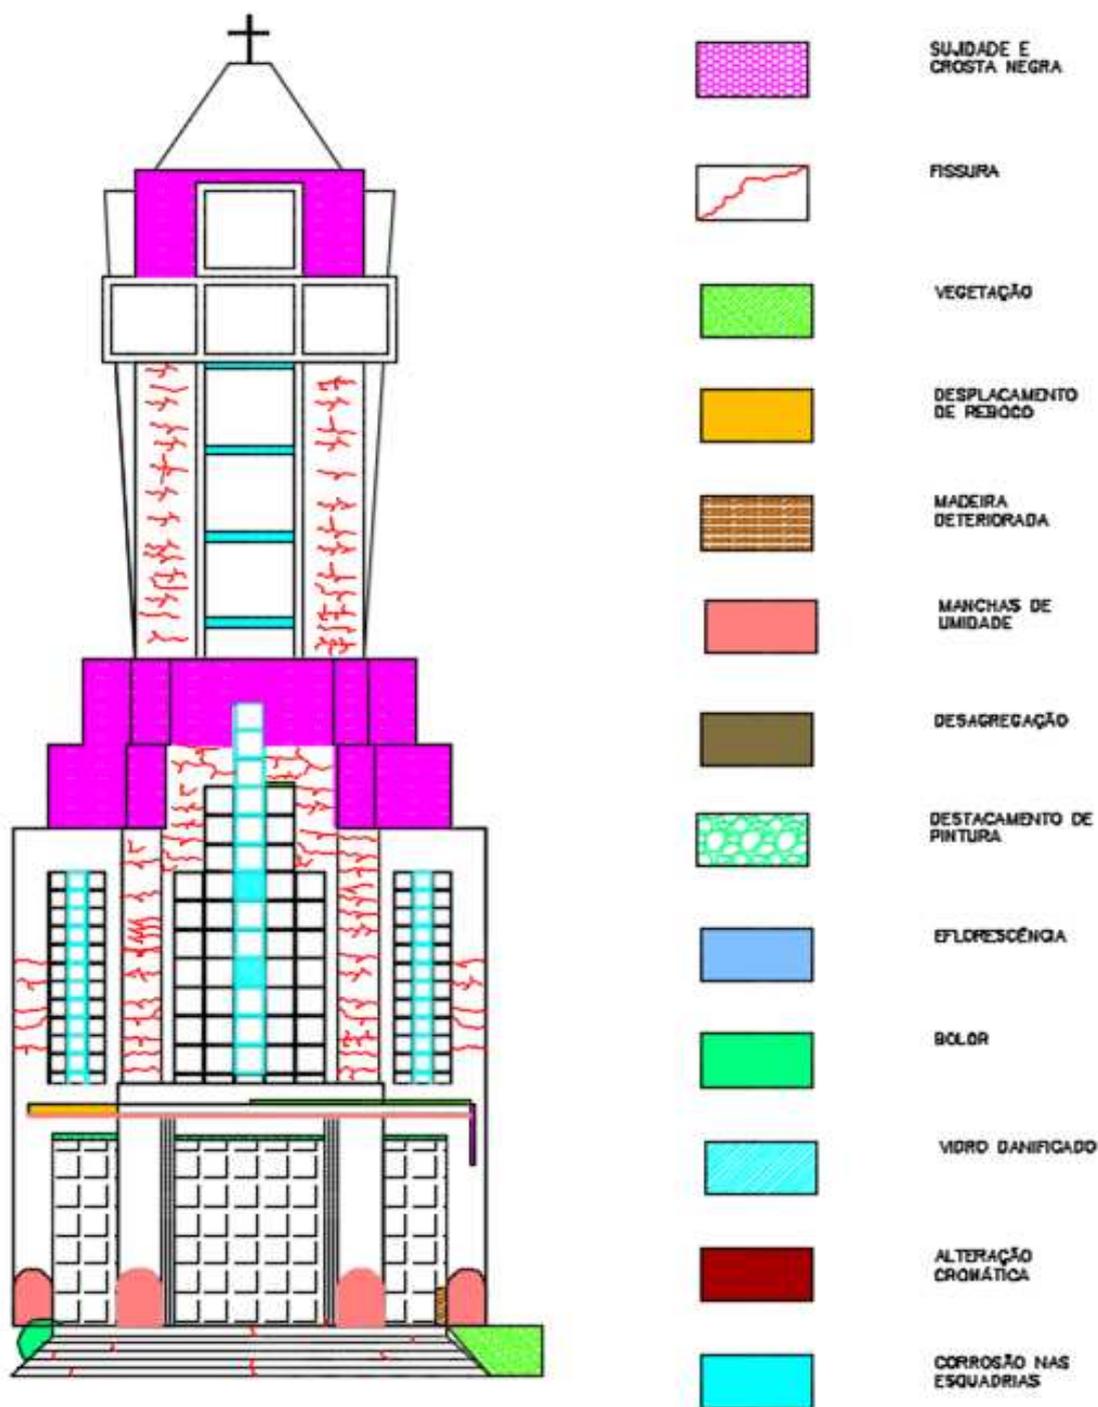
Figura 5 - Mapa de Danos da Fachada principal da Igreja de Nossa Senhora de Fátima

Interpretando o mapa de danos da fachada principal da igreja de Nossa Senhora de Fátima, se obtém que as manifestações encontradas foram sujidades, na maioria das partes onde a limpeza é de difícil acesso, madeira deteriorada nas portas, com altura do chão até a metade da porta evidenciado ser causado por respingos de chuvas, corrosão de armaduras nas grades da fachada e pichações na área frontal da Igreja.

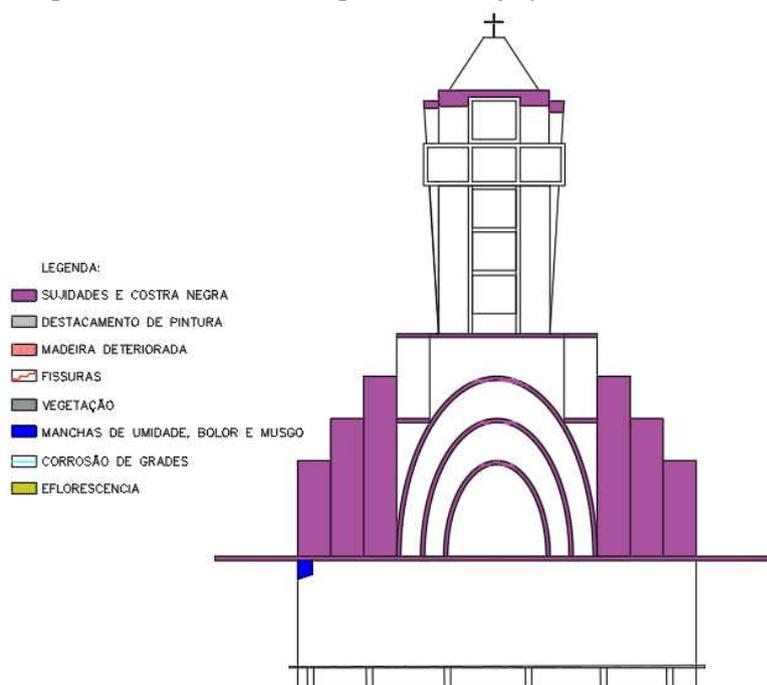
Figura 8 - Mapa de Danos da fachada posterior da igreja Nossa Senhora de Fátima

Na figura 8 tem-se a representação da fachada posterior da igreja, as patologias se assemelham com as das demais fachadas, divergindo por um motivo, o processo de limpeza da parede posterior da construção está situada dentro do colégio Liceu de Nóbrega que ainda tem atividades ativas, evitando assim uma maior degradação desta fachada.

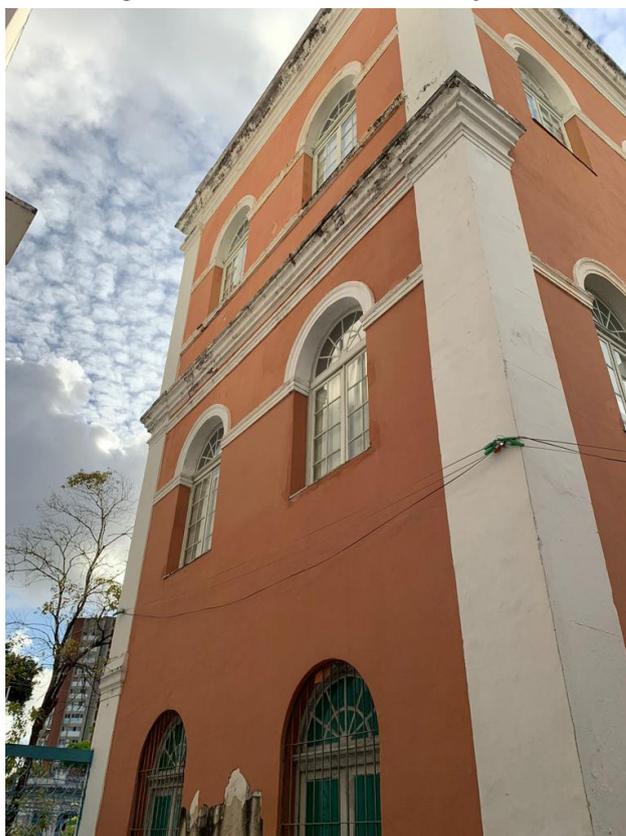
Fotografia 15 - Fachada Leste - Sujidades

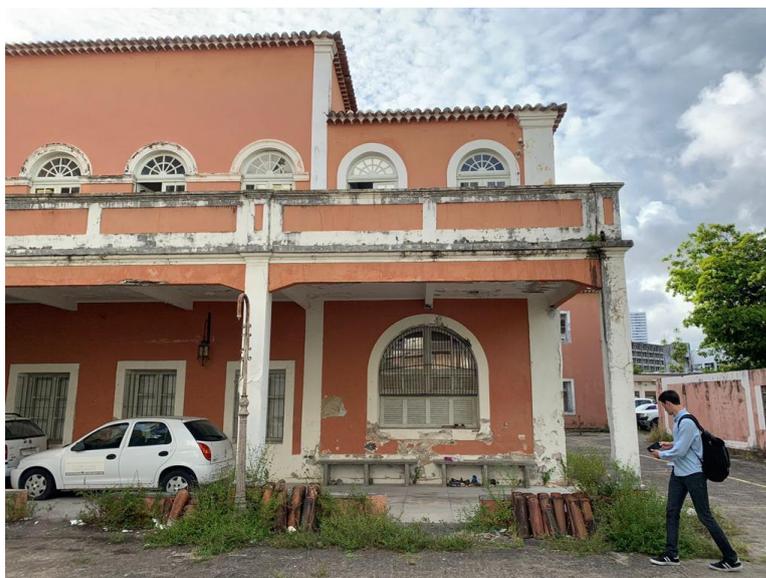
Fotografia 16 - Fachada Leste - Sujidades e vegetação

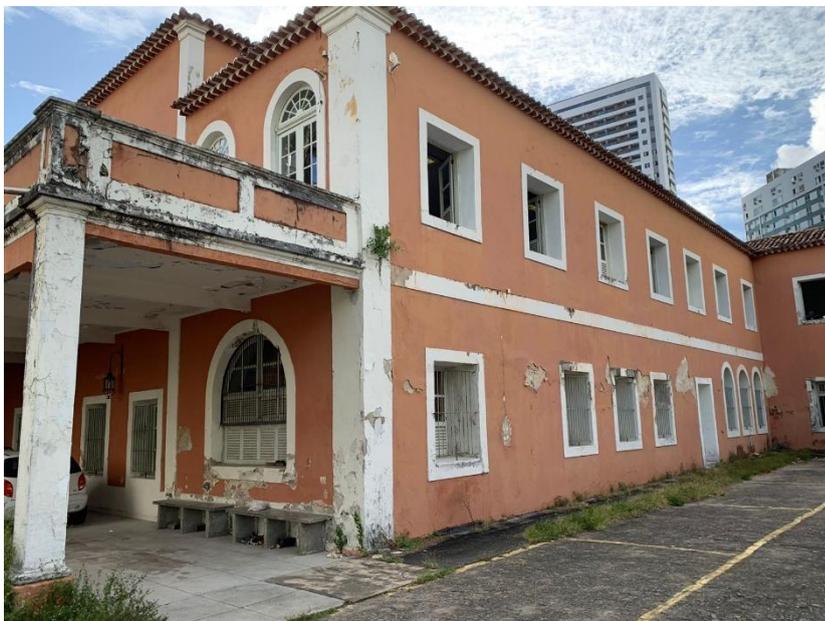
Fotografia17 - Fachada Leste - vegetação e umidade

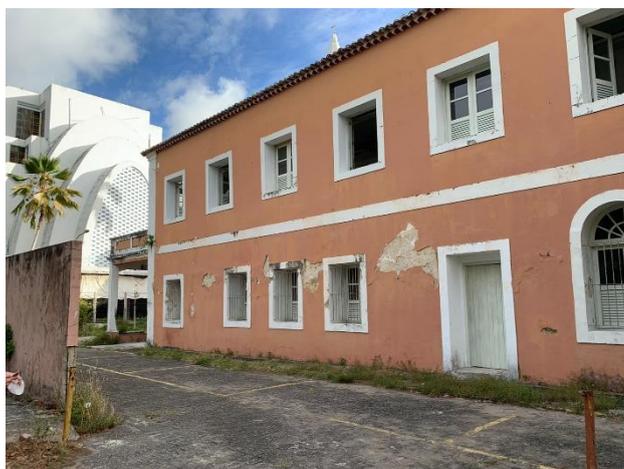
Fotografia 18 – destacamento da pintura

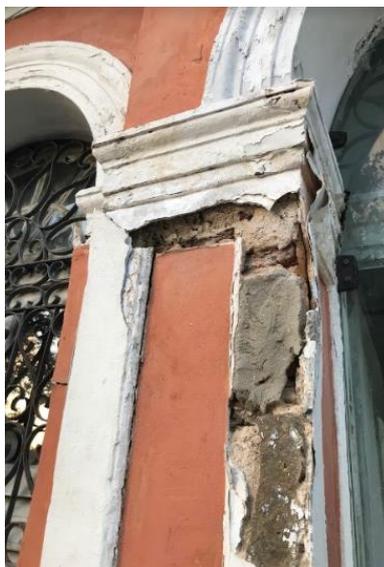
Fotografia 19 - Fachada Leste – deslocamento de reboco

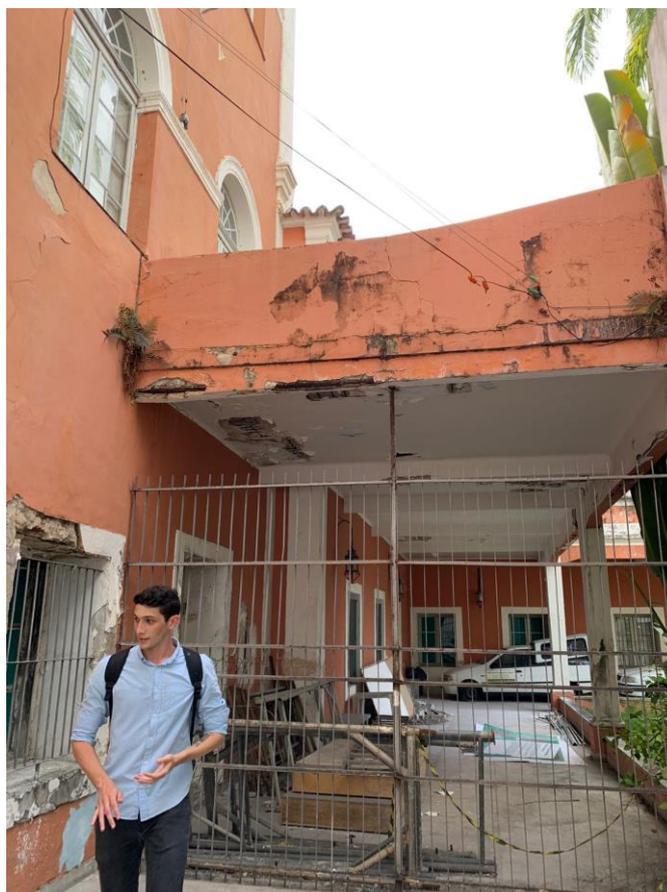
Fotografia 20 - Fachada Leste – corrosão das grades e aço aparente em corrosão.

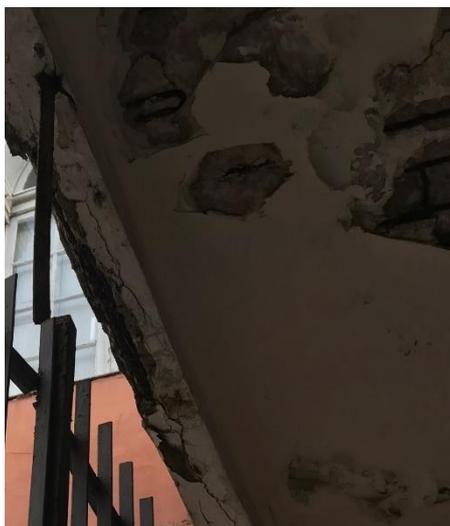
Fotografia 21 - Fachada Noroeste - fissuras.

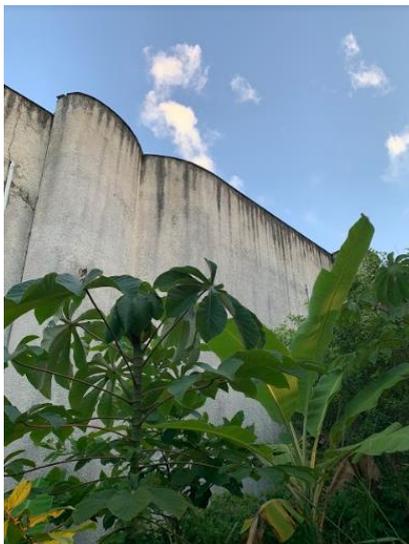
Fotografia 23 – Fachada leste da igreja de são José – sujeidade e crosta negra.

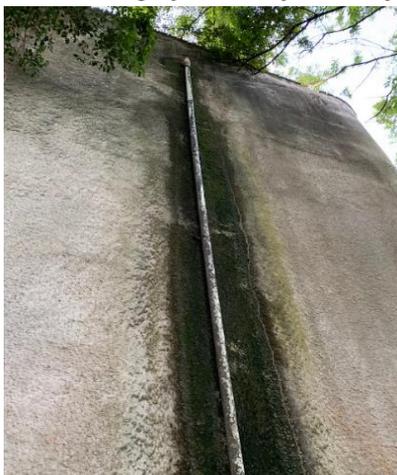
Fotografia 24 – Fachada leste da igreja de são josé – sujidade, crosta negra e bolor.

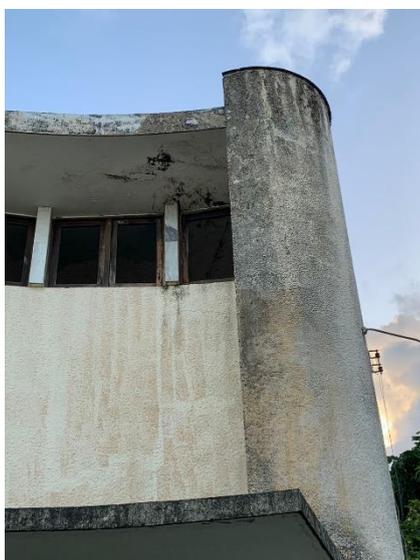
Fotografia 25 – Fachada Frontal da igreja de são josé – sujidade, crosta negra e eflorescência.

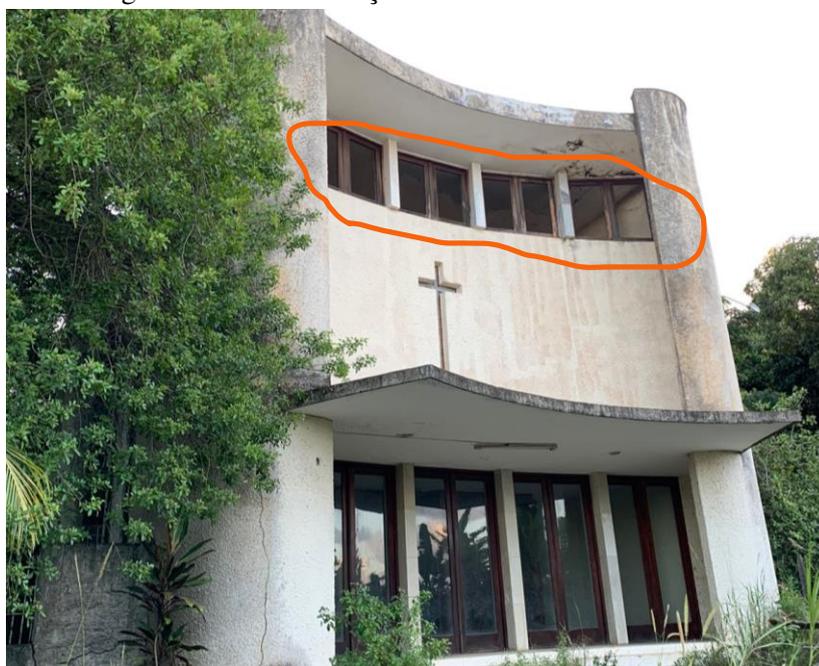
Fotografia 26 – Deterioração da madeira – fachada frontal

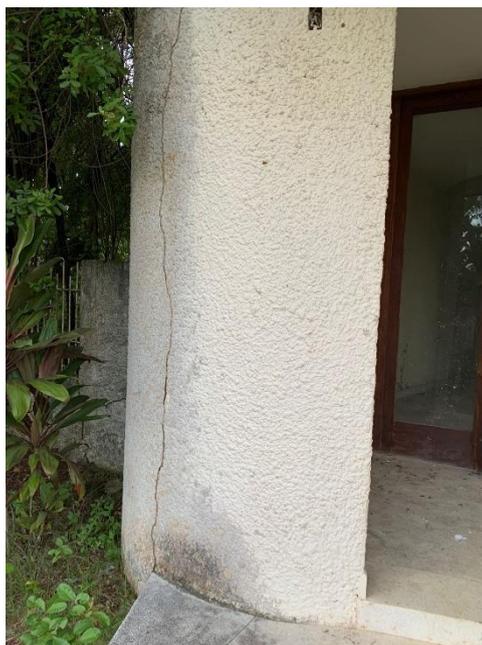
Fotografia 27 – Fissura na fachada frontal
