UNIVERSIDADE CATÓLICA DE PERNAMBUCO
PRÓ-REITORIA ENSINO, PESQUISA E EXTENSÃO
PROGRAMA DE PÓS-GRADUAÇÃO EM ENGENHARIA CIVIL

BALANÇO DE CO₂ (DIÓXIDO DE CARBONO), NO BLOCO G DA
UNIVERSIDADE CATÓLICA DE PERNAMBUCO

Dissertação apresentada à Universidade Católica de Pernambuco como requisito parcial, exigido pelo Programa de Pós-graduação em Engenharia Civil, para a obtenção do Título de Mestre em Engenharia Civil, na área de concentração em Engenharia das Construções e na linha de pesquisa em Tecnologia das Construções, orientada pelo Professor Doutor Romilde Almeida de Oliveira.

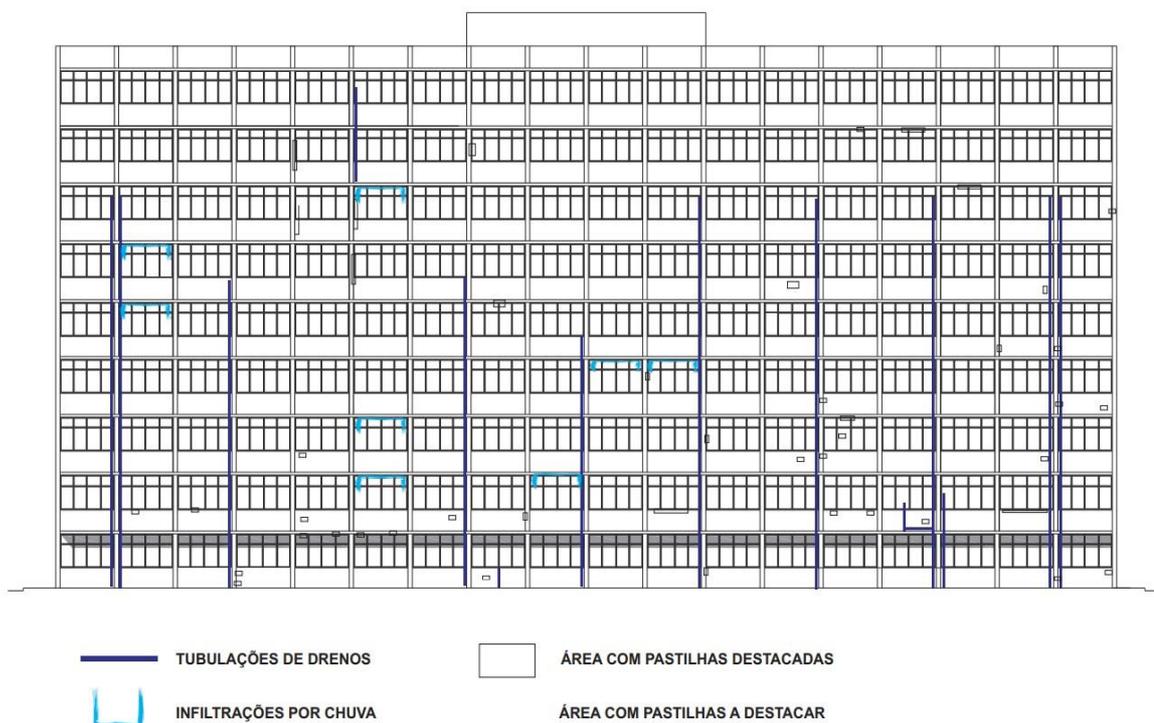
Figura 20 – Mapa de Danos

Uma das principais causas para a modernização dos blocos da UNICAP, foi a substituição do revestimento da fachada. Originalmente o revestimento era pastilhas cerâmicas. A inviabilidade econômica e a inexistência deste material no mercado, somado as patologias, vícios e problemas construtivos, justificaram a modernização dos prédios. Partindo de um pressuposto técnico em consonância as normas da ABNT, o escritório apresentou um diagnóstico das situações dos blocos.

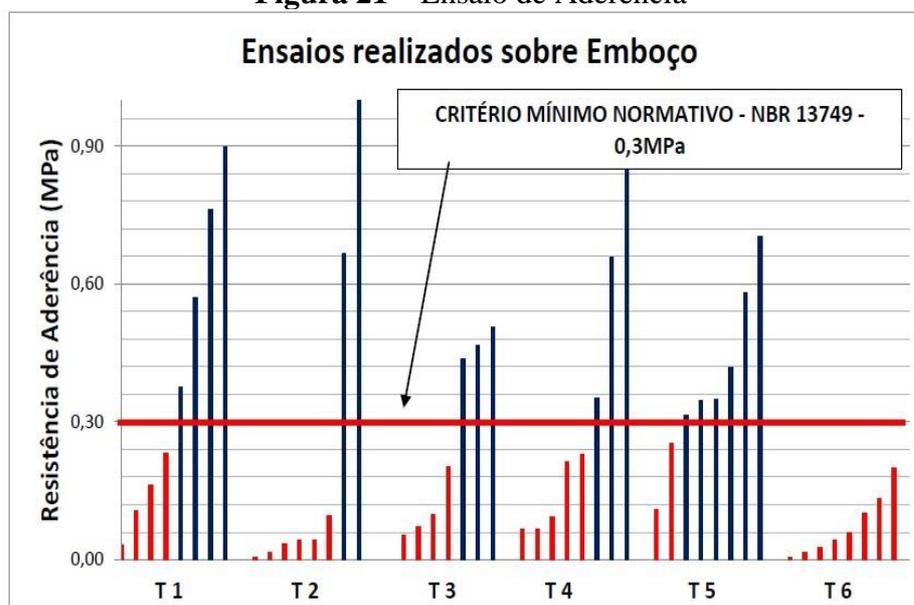
Figura 21 – Ensaio de Aderência

O Teste de arrancamento consiste num ensaio de tração dos revestimentos e substratos, segundo a norma NBR 13528:1995, a avaliação da aderência é feita segundo a NBR 13749:1996. O resultado no bloco G, apresentou:

Conclui-se que: com os resultados obtidos dos ensaios conforme estabelece a norma NBR 13749:1996, o referencial mínimo da resistência de aderência é de 0,3Mpa, as amostras obtidas apresentam resistências abaixo da mínima, em vários pontos da fachada.

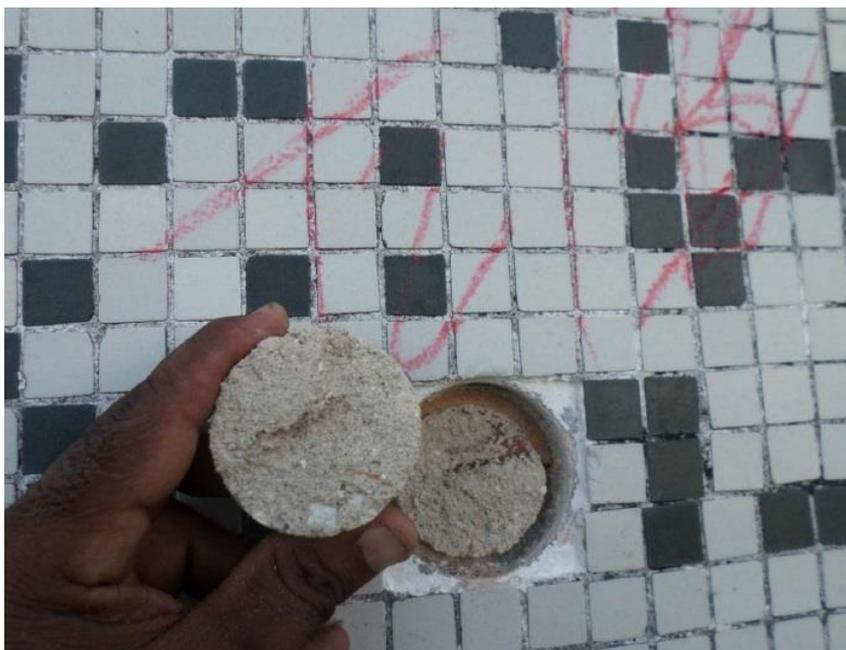
Figura 22 – Amostra retirada da Fachada

Nas amostras retiradas da fachada do bloco G, indicavam a substituição também da retirada do substrato, ou seja, do em boco em algumas partes mapeadas na fachada.

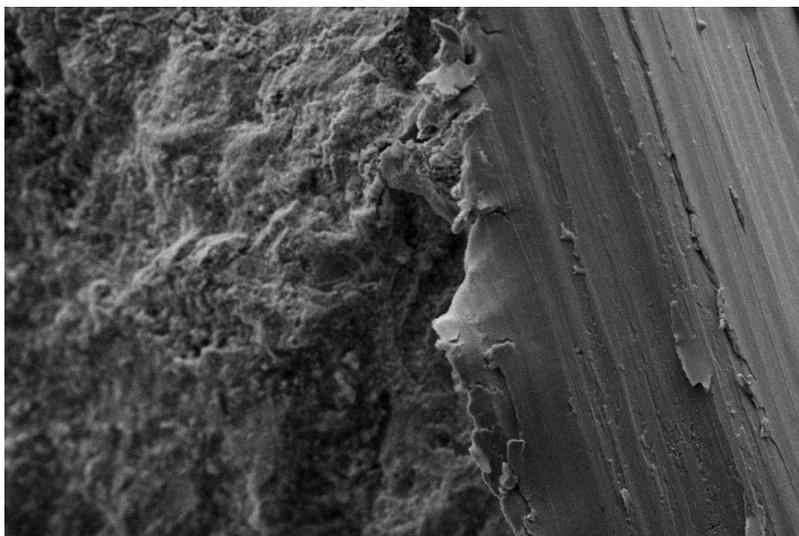
Figura 43 - Amostra 1, Preservação da camada passivadora do aço

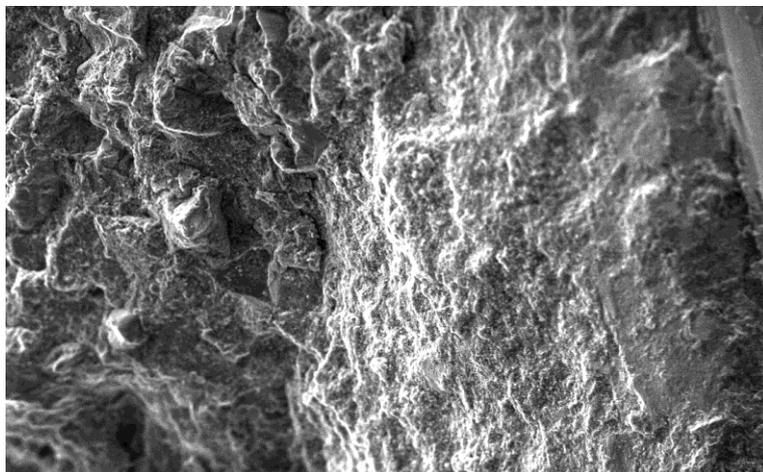
Figura 44- Amostra 1, Traço da amostra, apresenta poros bem compactos, dificultando a entrada do CO₂

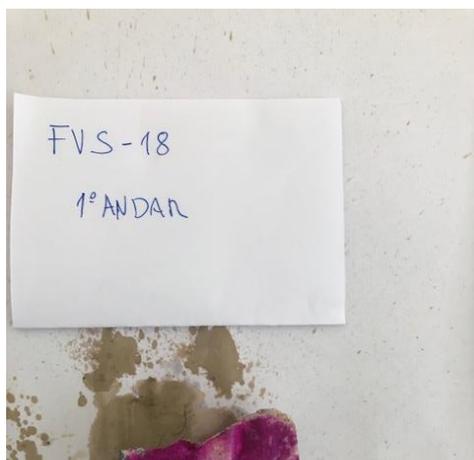
Figura 45- Ensaio com aspersão do fenol, determinando a profundidade da carbonatação na amostra 1, neste caso não houve carbonatação

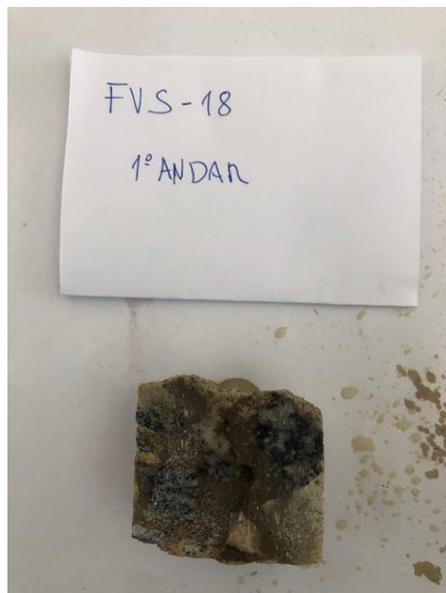
Figura 46 - Ensaio para identificar a presença de cloretos na amostra 1, neste caso não há presença de cloretos

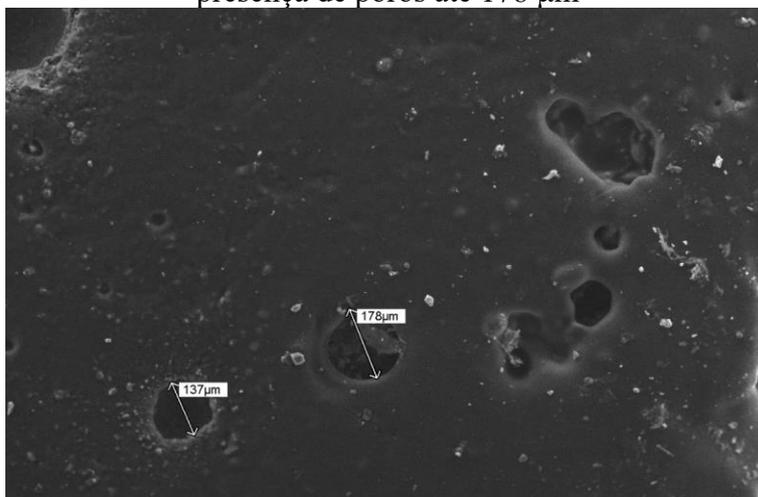
Figura 61 – Amostra 2, apresenta na sua morfologia presença de poros até 178 μm

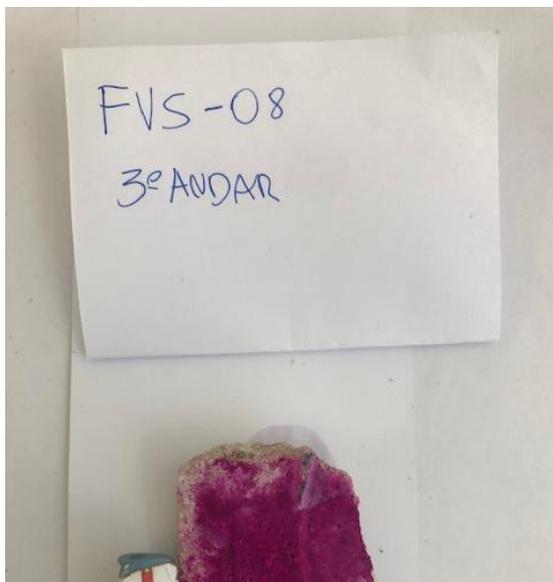
Figura 64 - Ensaio com aspersão do fenol, determinando a profundidade da carbonatação na amostra 2, neste caso houve 1cm de profundidade

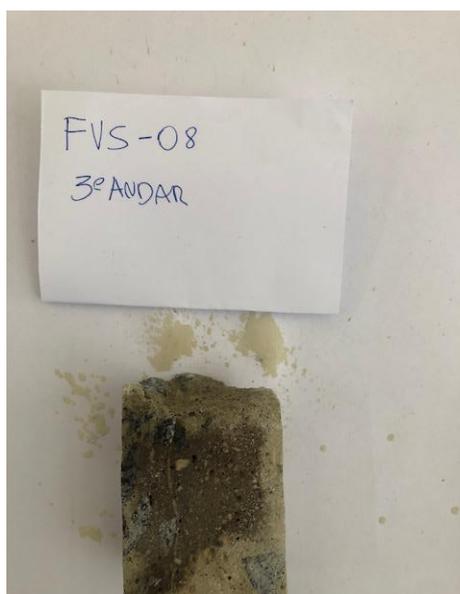
Figura 50 - Ensaio para identificar a presença de cloretos na amostra 2, neste caso há presença de cloretos

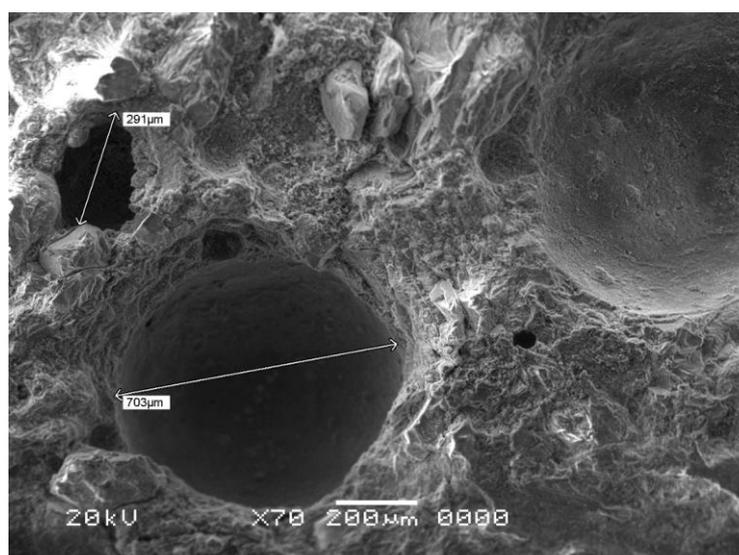
Figura 52 – Amostra 2, apresenta na sua morfologia presença maior porosidade, com até 703 μm

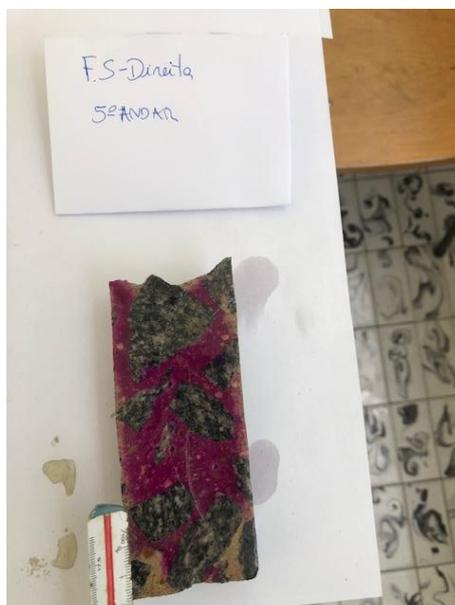
Figura 53 - Ensaio com aspersão do fenol, determinando a profundidade da carbonatação na amostra 3, neste caso houve 1,7cm de profundidade

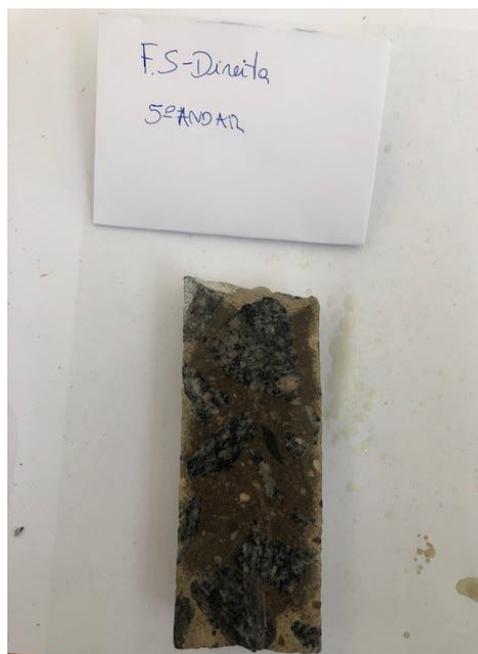
Figura 54 - Ensaio para identificar a presença de cloretos na amostra 3, neste caso há presença de cloretos

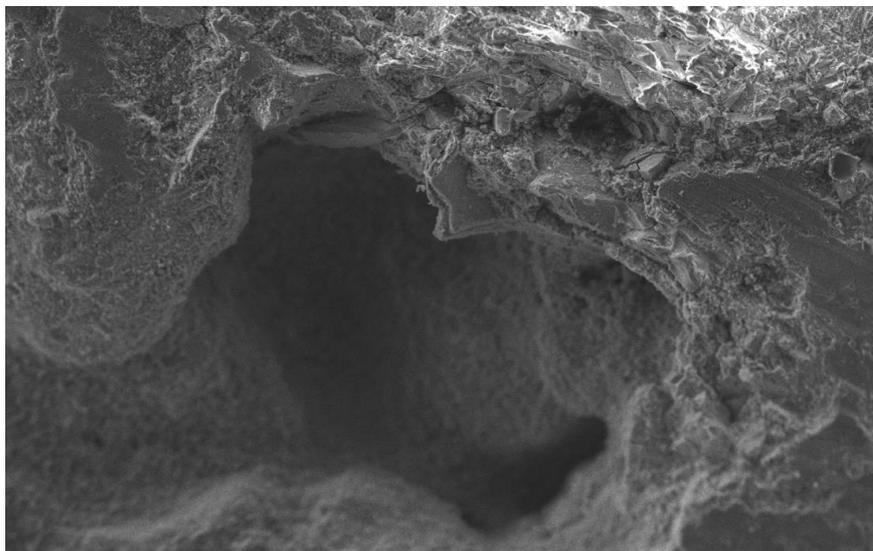
Figura 56 - Amostra 4, apresenta na sua superfície, irregularidades e composição do traço menos compacta com poros mais espaçados

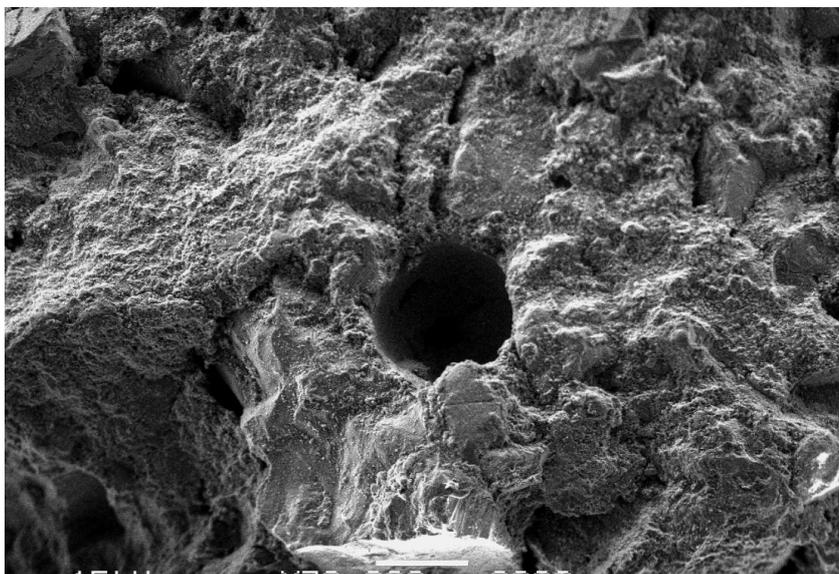
Figura 57 - Amostra 4, apresenta na sua superfície espaços vazios

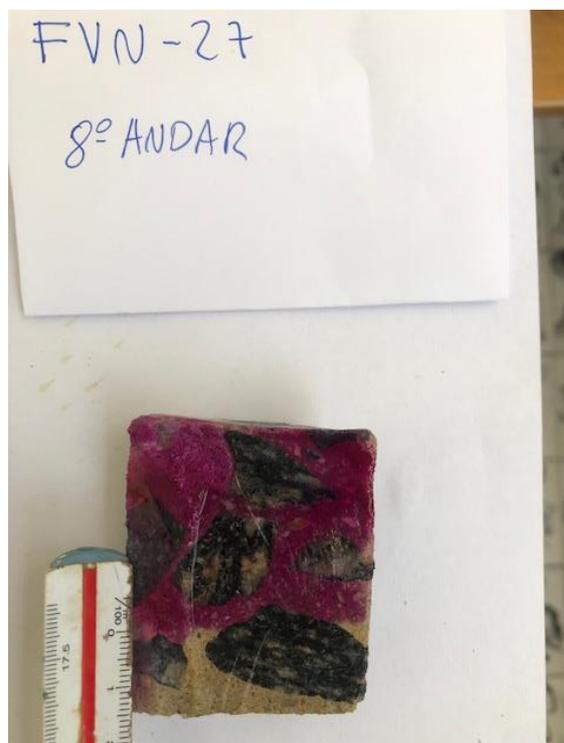
Figura 58 - Ensaio com aspersão do fenol, determinando a profundidade da carbonatação na amostra 4, neste caso houve 1,5cm de profundidade

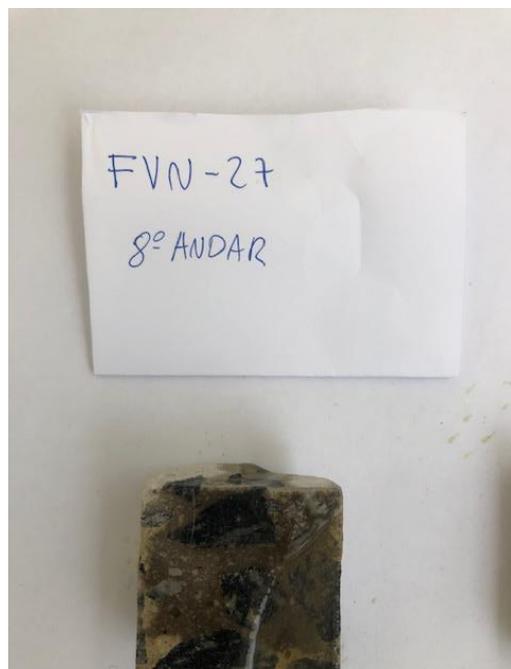
Figura 59 - Ensaio para identificar a presença de cloretos na amostra 4, neste caso há presença de cloretos

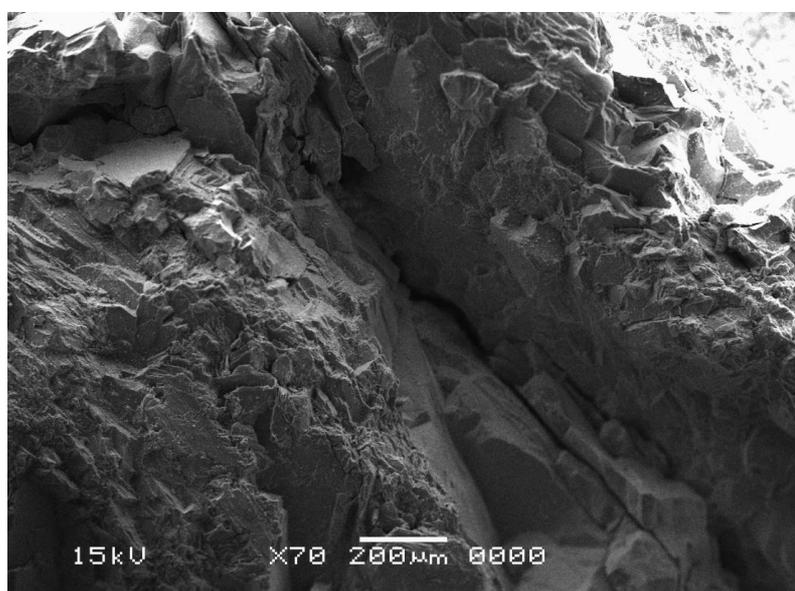
Figura 61 - Amostra 5, apresenta na sua superfície, irregularidades e composição do traço menos compacta com poros mais espaçados e fissuras

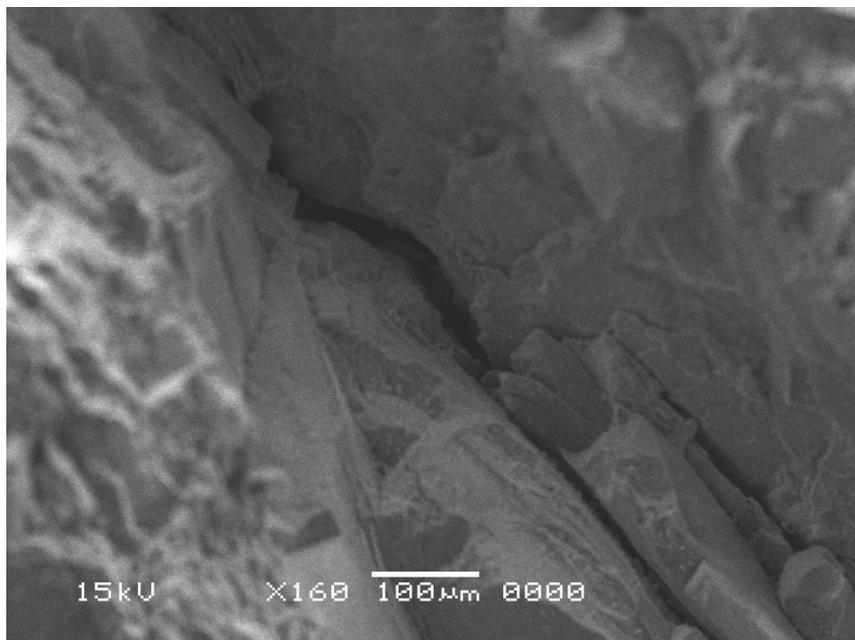
| AMOSTRA | IDENTIFICAÇÃO FACHADA | CARBONATAÇÃO cm | PRESENÇA DE CLORETOS | COMENTÁRIO |
|---|---|---|---|--|
| A5 | FVN18 | 0 | Sim | Apresenta superfície com fissuras, entrada de cloretos |

Figura 62 - Amostra 5, apresenta na sua superfície, irregularidades e composição do traço menos compacta com poros mais espaçados e fissuras

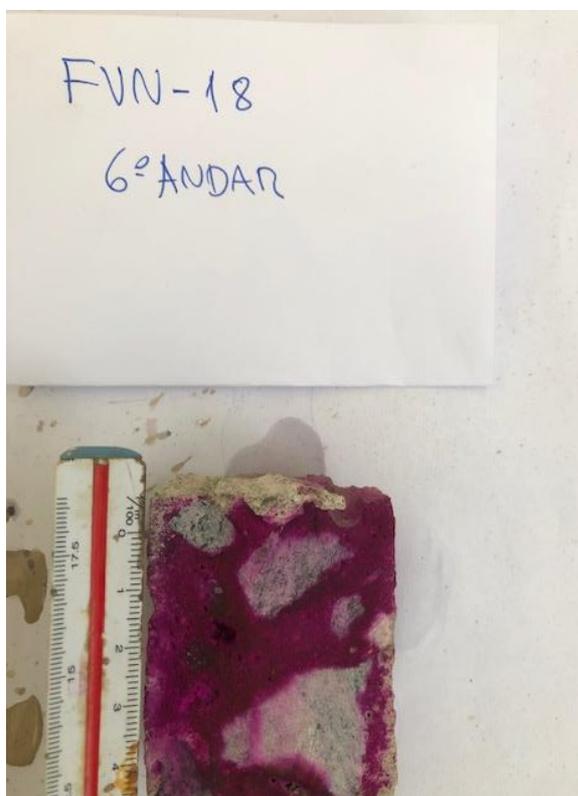
Figura 63 - Ensaio com aspersão do fenol, determinando a profundidade da carbonatação na amostra 5, neste caso não ocorreu carbonatação

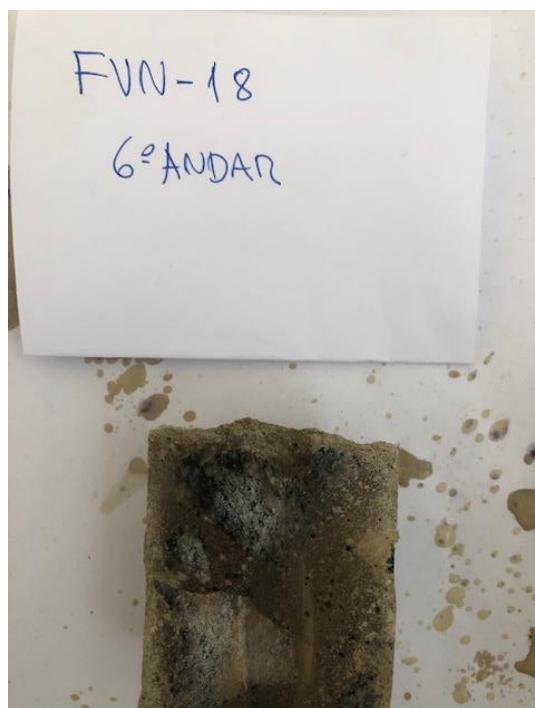
Figura 64 - Ensaio para identificar a presença de cloretos na amostra 5, neste caso há presença de cloretos

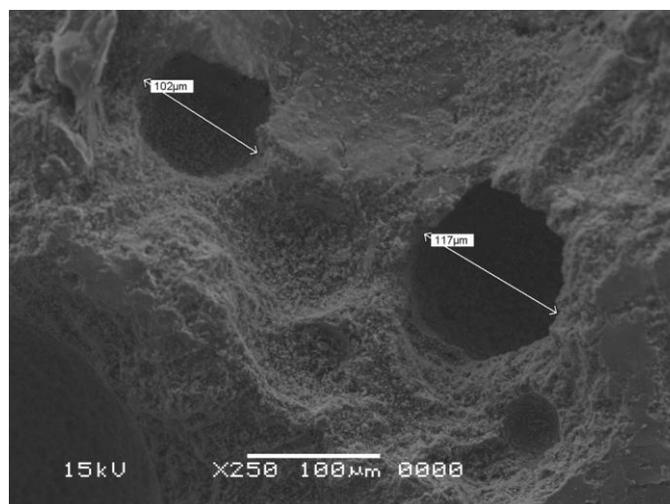
Figura 66 - Amostra 6, apresenta na sua superfície, irregularidades e composição do traço menos compacta com poros mais espaçados e fissuras

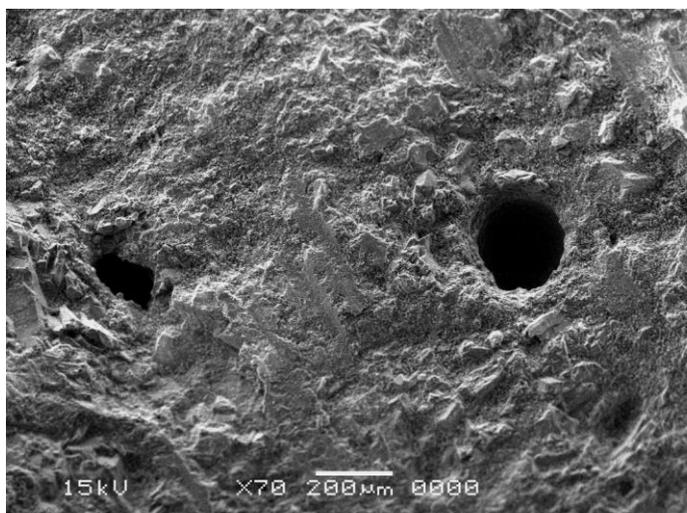
Figura 67 - Amostra 6, apresenta na sua superfície fissuras, alguns vazios muito pequenos, com 117um quando ampliamos 70 vezes

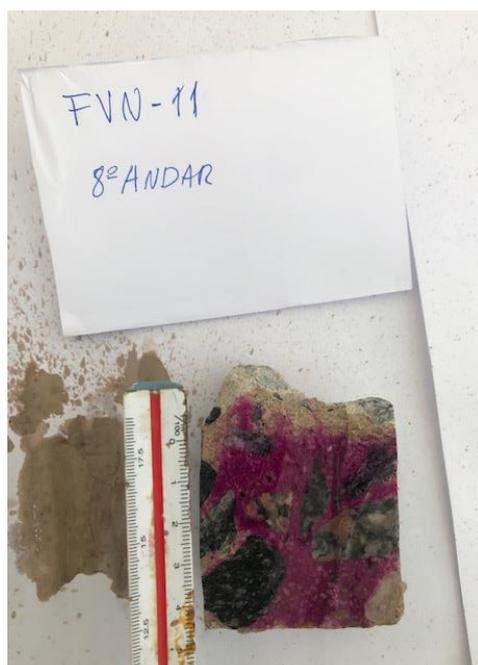
Figura 68 - Ensaio com aspersão do fenol, determinando a profundidade da carbonatação na amostra 6, neste caso não ocorreu carbonatação

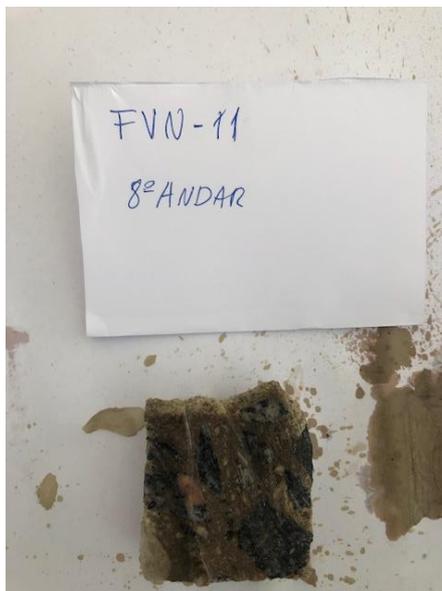
Figura 69 - Ensaio para identificar a presença de cloretos na amostra 6, neste caso não há presença de cloretos
