**DESENVOLVIMENTO DE NOVAS ESTRATÉGIAS PARA A
GESTÃO DO PATRIMÔNIO UTILIZANDO MODELO
INTEGRADO DE MONITORAMENTO AMBIENTAL E FÍSICO
COM MODELAGEM 3D**

Dissertação apresentada ao Programa de Pós-Graduação do Mestrado em Desenvolvimento de Processos Ambientais da Universidade Católica de Pernambuco, como pré-requisito para obtenção do título de **Mestre em Desenvolvimento de Processos Ambientais**.

Visto que as fachadas do Palácio da Soledade, onde está situado o Museu de Arqueologia e Ciências Naturais da Universidade Católica de Pernambuco (UNICAP), um patrimônio histórico edificado na cidade do Recife, se encontram bastante deterioradas pelas diversas manifestações patológicas, este estudo tem como objetivo executar os mapas de danos aplicando os resultados junto ao método GUT, avaliar ambientalmente o contexto físico diante das coletas microbiológicas das fachadas e analisar a dificuldade de reconstrução de ornamentos deteriorados das fachadas utilizando a fotogrametria digital. Logo, criar um relatório técnico mais analítico sobre o estado de conservação física a partir da criação de parâmetros e índices convergindo os três estudos de forma que seja possível a criação de uma me

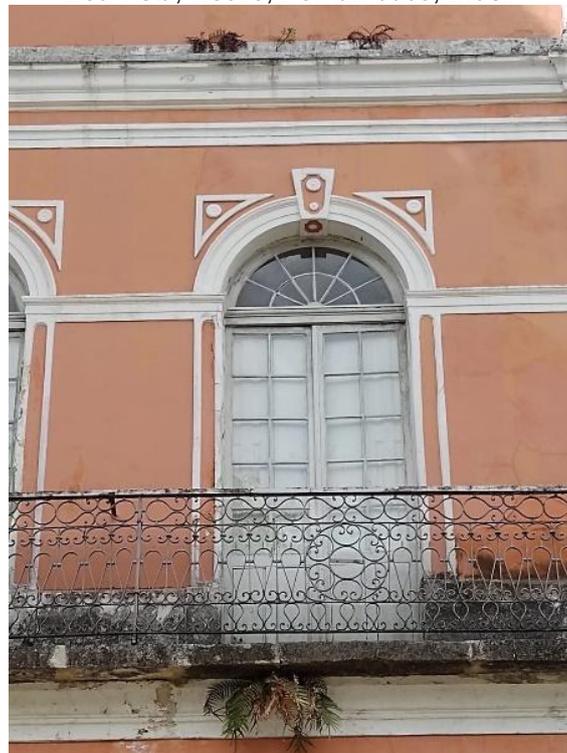
Figura 6 – Grade frontal ornamental corroída na fachada Sudoeste do Palácio da Soledade, Boa vista, Recife, Pernambuco, Brasil.

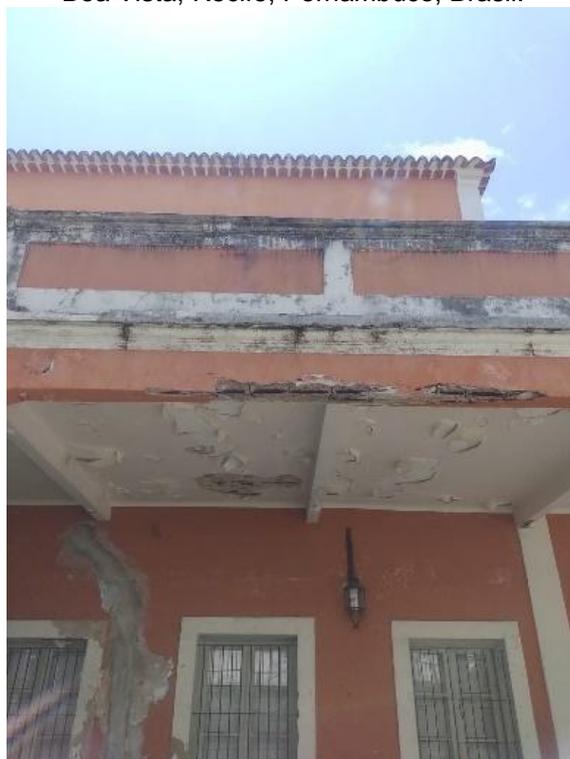
Figura 8 – Corrosão em viga presente na fachada Sudeste do Palácio da Soledade, Boa Vista, Recife, Pernambuco, Brasil.

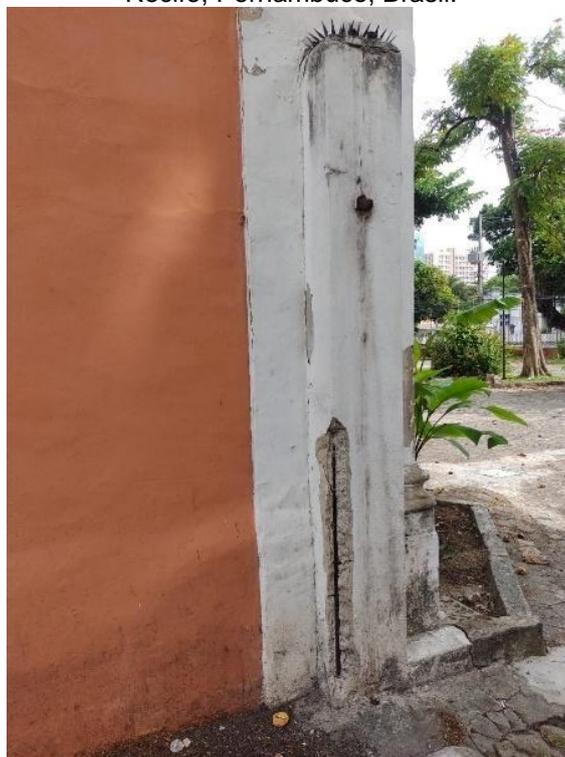
Figura 9 – Perda de seção em pilar na fachada Noroeste do Palácio da Soledade, Boa Vista, Recife, Pernambuco, Brasil.

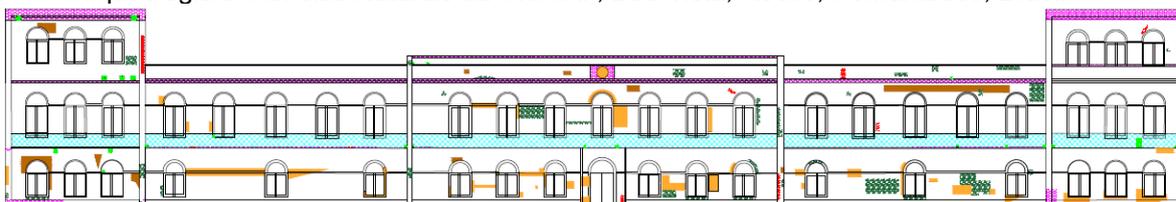
Figura 8 – Mapa de danos da fachada Sudoeste do Palácio da Soledade, Museu de Arqueologia e Ciências Naturais da UNICAP, Boa Vista, Recife, Pernambuco, Brasil.

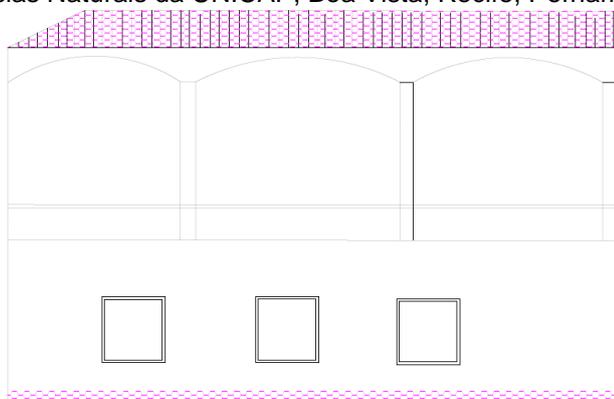
Figura 9 – Mapa de danos na fachada Sudoeste Oculta do Palácio da Soledade, Museu de Arqueologia e Ciências Naturais da UNICAP, Boa Vista, Recife, Pernambuco, Brasil.

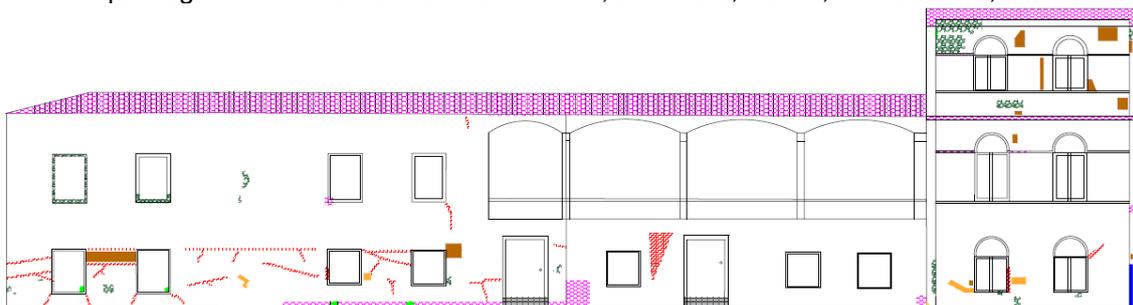
Figura 10 – Mapa de danos da fachada Noroeste do Palácio da Soledade, Museu de Arqueologia e Ciências Naturais da UNICAP, Boa Vista, Recife, Pernambuco, Brasil.

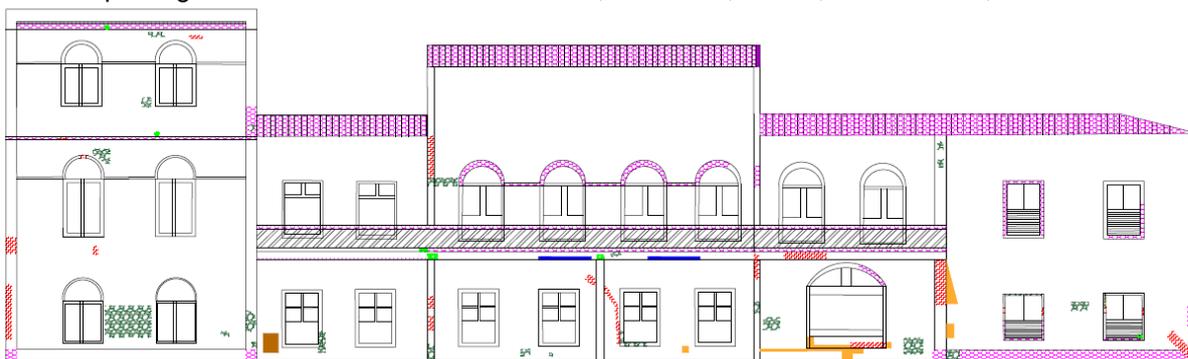
Figura 11 – Mapa de danos da fachada Sudeste do Palácio da Soledade, Museu de Arqueologia e Ciências Naturais da UNICAP, Boa Vista, Recife, Pernambuco, Brasil.

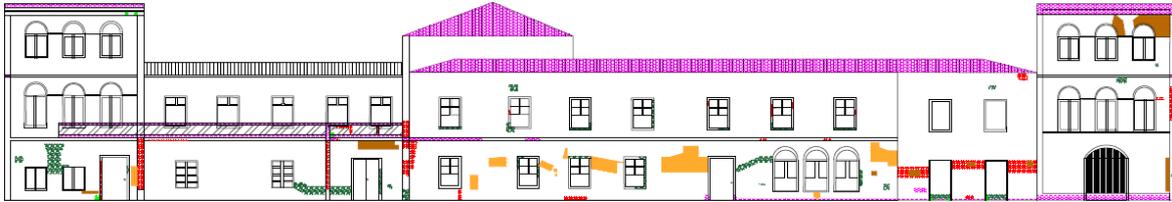
Figura 12 – Mapa de danos da fachada Nordeste do Palácio da Soledade, Museu de Arqueologia e Ciências Naturais da UNICAP, Boa Vista, Recife, Pernambuco, Brasil.

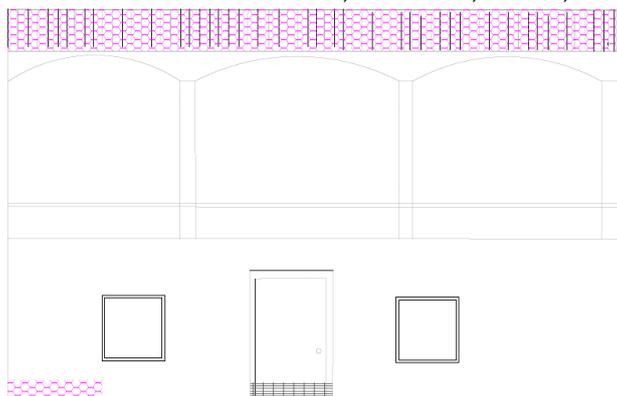
Figura 13 – Mapa de danos da fachada Nordeste Oculta do Palácio da Soledade, Museu de Arqueologia e Ciências Naturais da UNICAP, Boa Vista, Recife, Pernambuco, Brasil.

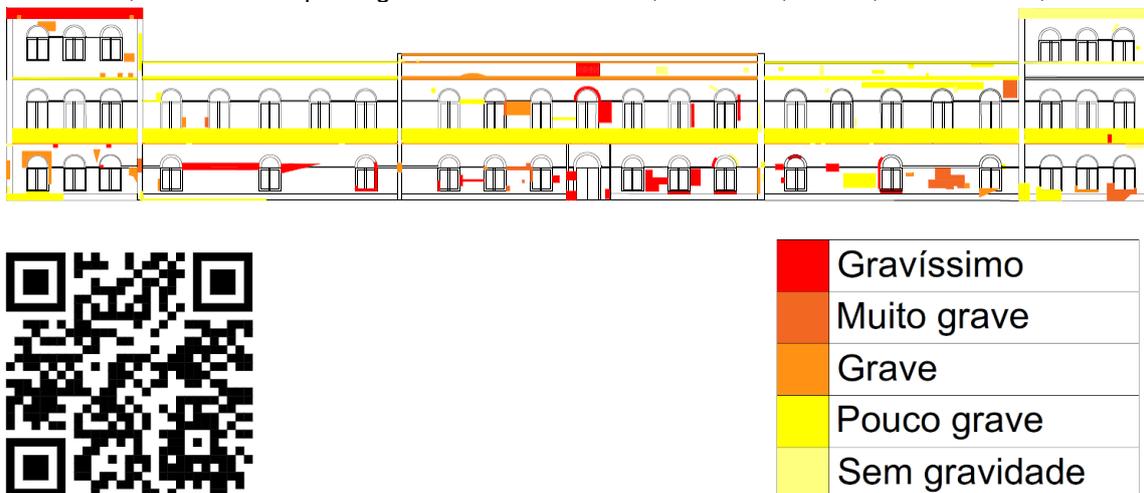
Figura 21 – Modelagem ambiental experimental dos danos na fachada Sudoeste do Palácio da Soledade, Museu de Arqueologia e Ciências Naturais, Boa Vista, Recife, Pernambuco, Brasil.

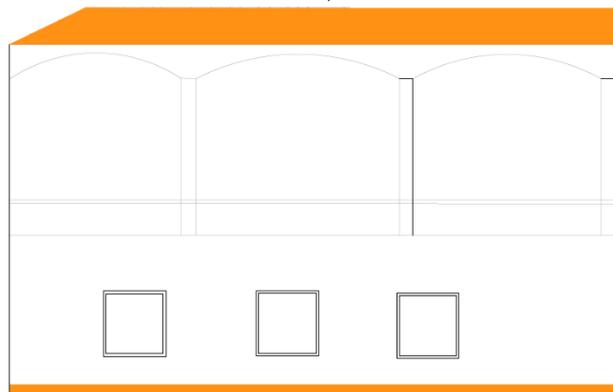
Figura 22 – Modelagem ambiental experimental dos danos na fachada Sudoeste Oculta do Palácio da Soledade, Museu de Arqueologia e Ciências Naturais, Boa Vista, Recife, Pernambuco, Brasil.

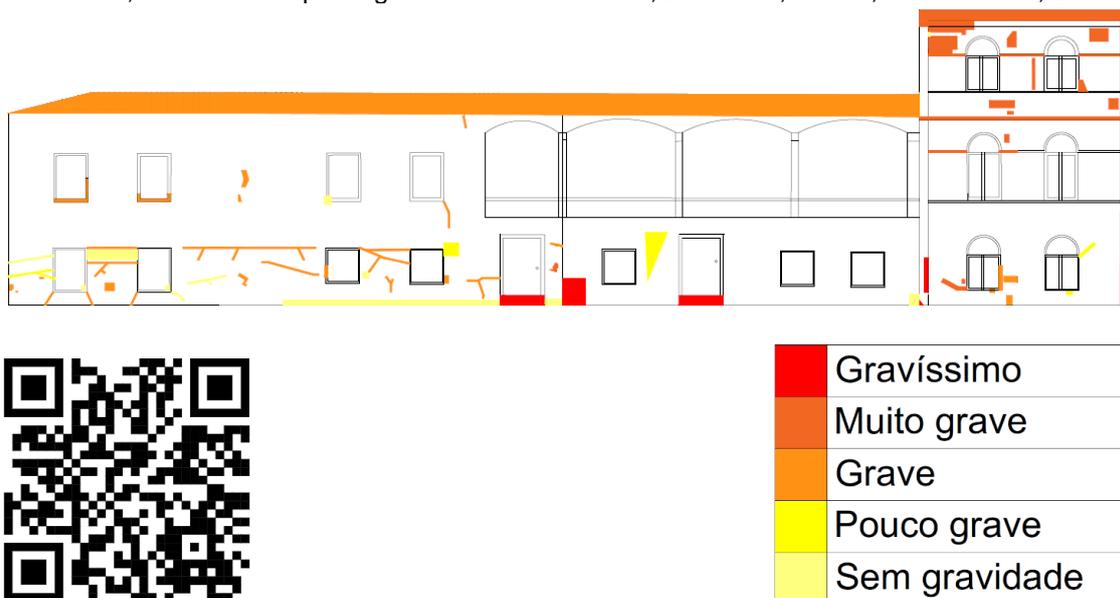
Figura 23 – Modelagem ambiental experimental dos danos na fachada Noroeste do Palácio da Soledade, Museu de Arqueologia e Ciências Naturais, Boa Vista, Recife, Pernambuco, Brasil.

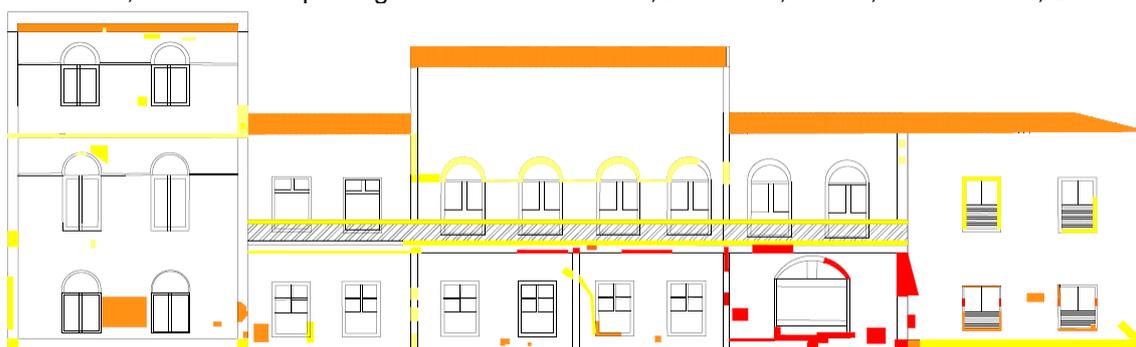
Figura 24 – Modelagem ambiental experimental dos danos na fachada Sudeste do Palácio da Soledade, Museu de Arqueologia e Ciências Naturais, Boa Vista, Recife, Pernambuco, Brasil.

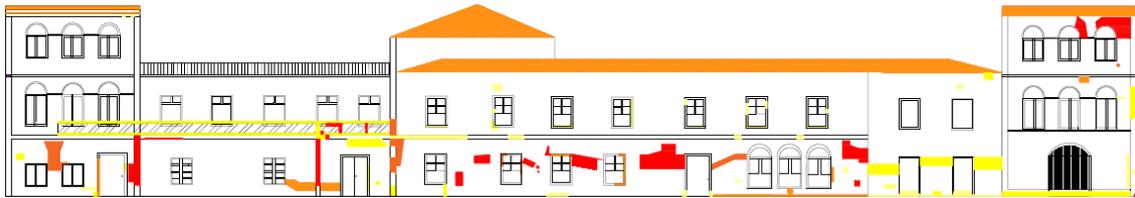
Figura 25 – Modelagem ambiental experimental dos danos na fachada Nordeste do Palácio da Soledade, Museu de Arqueologia e Ciências Naturais, Boa Vista, Recife, Pernambuco, Brasil.

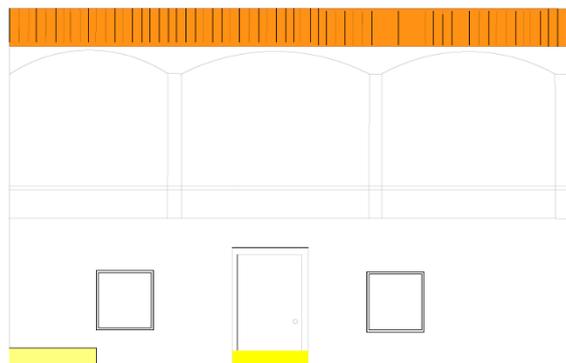
Figura 26 – Modelagem ambiental experimental dos danos na fachada Nordeste Oculta do Palácio da Soledade, Museu de Arqueologia e Ciências Naturais, Boa Vista, Recife, Pernambuco, Brasil.
