**MANIFESTAÇÕES PATOLÓGICAS EXISTENTES EM  
UNIDADES DE SAÚDE DA CIDADE DE OLINDA-PE**

**Recife, 30 de junho de 2025**

Dissertação apresentada ao Programa do Pós-Graduação do Mestrado em Desenvolvimento de Processos Ambientais da Universidade Católica de Pernambuco, como pré-requisito para obtenção do título de Mestre em Desenvolvimento de Processos Ambientais.

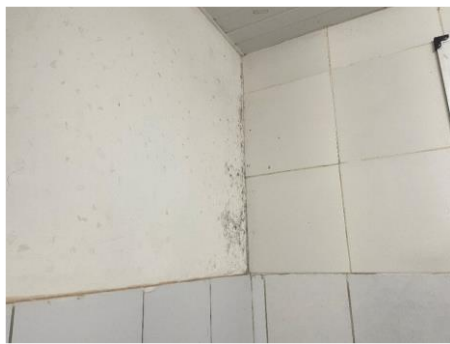
| FID 12I25 | | FIDS DA UBS ILHA DO MARUIM- RECEPÇÃO | Autor: Artur P. Dutra |
|---|--|---|---|
| <b>MATERIAIS:</b> Alvenaria de tijolo com revestimento de argamassa e acabamento em pintura e cerâmica | | <b>CAUSAS:</b> Infiltração do solo ou cobertura e Ausência de estrutura de apoio adequada | |

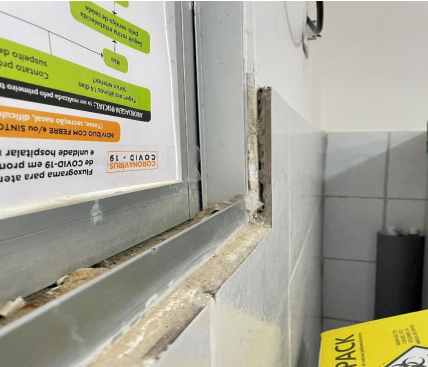
| FID 13I25 | FIDS DA UBS ILHA DO MARUIM- SALA VACINA | Autor: Artur P. Dutra |
|---|---|---|
| <p><b>MATERIAIS:</b> Falha no rejunte e deslocamento do revestimento cerâmico</p> | <p><b>CAUSAS:</b> Aplicação inadequada, ausência de amassamento</p> | |

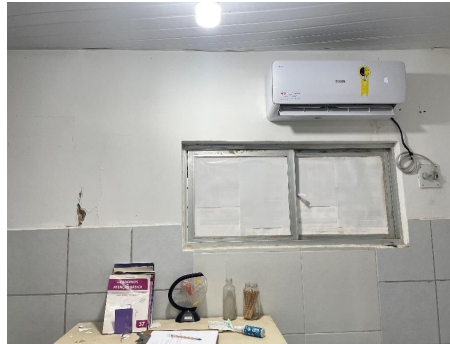
| FID 14I25 | FIDS DA UBS ILHA DO MARUIM –CONSULTORIO 1 | Autor: Artur P. Dutra |
|---|---|---|
| <p><b>MATERIAIS:</b> Alvenaria de tijolo com revestimento de argamassa e acabamento em pintura e cerâmica</p> | <p><b>CAUSAS:</b> Infiltração de água</p> | |

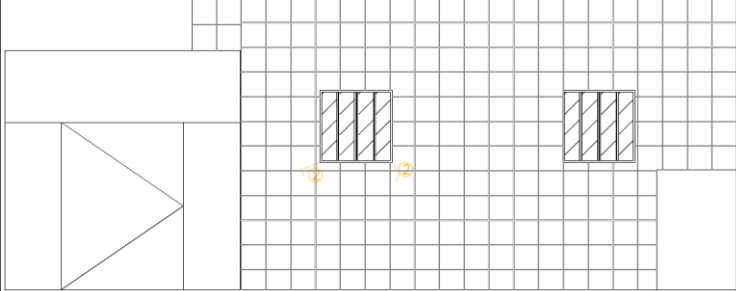
| FID 15FC25 | | FIDS DA UBS ILHA DO MARUIM- FACHADA NORTE | Autor: Artur P. Dutra |
|---|--|---|---|
| MATERIAIS: Alvenaria com revestimento em pintura. | | CAUSAS: Forças de deformação. | |

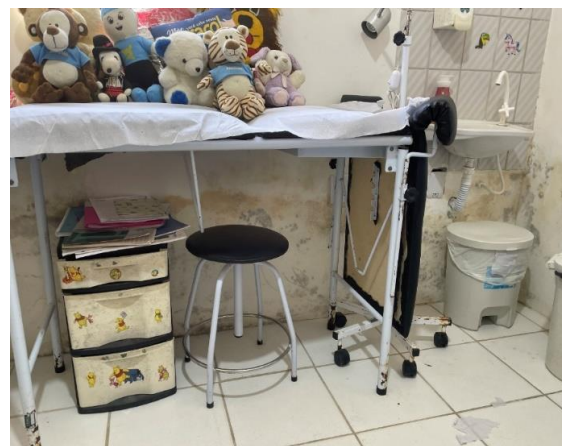
| AD1 | FID 21125 | FIDS DA UBS BONSUCESSO-SALA DA ENFERMEIRA CHEFE | Autor: Artur P. Dutra |
|---|---|---|---|
| | <p><b>MATERIAIS:</b> Alvenaria de tijolo com revestimento de argamassa e acabamento em pintura e cerâmica</p> | <p><b>CAUSAS:</b> Deficiência de impermeabilização/local fechado sem ventilação e Umidade do solo sem barreira adequada</p> | |

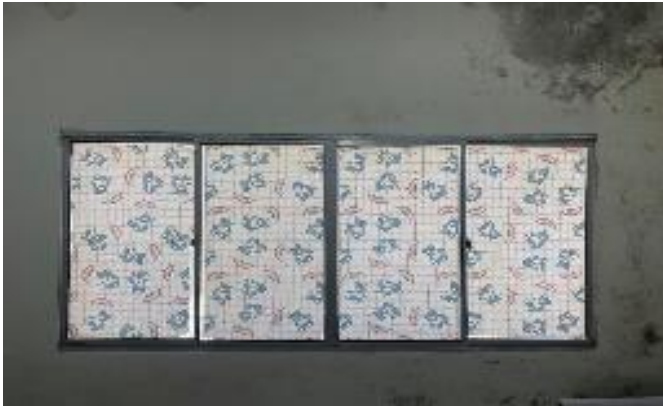
| AD1 | FID 22125 | FIDS DA UBS BONSUCESSO-CONSULTORIO ALUNO UNICAP | Autor: Artur P. Dutra |
|---|---|---|---|
| MATERIAIS: Alvenaria de tijolo com revestimento de argamassa e acabamento em pintura e cerâmica | | CAUSAS: Distribuição inadequada de carga sobre a abertura, penetração de água através do rejunte. | |

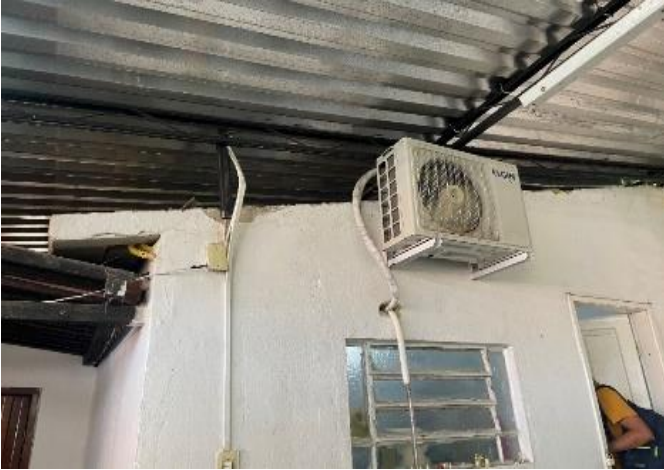
| FID 23I25 | FIDS DA UBS BONSUCESSO- COPA 2 | Autor: Artur P. Dutra |
|---|---|---|
| <p><b>MATERIAIS:</b> Alvenaria de tijolo com revestimento de argamassa e acabamento em pintura.</p> | <p><b>CAUSAS:</b> Má instalação de duto e umidade excessiva</p> | |

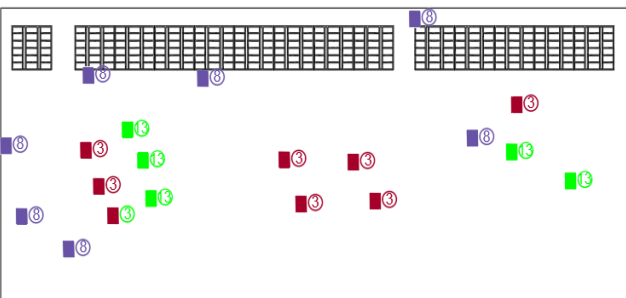
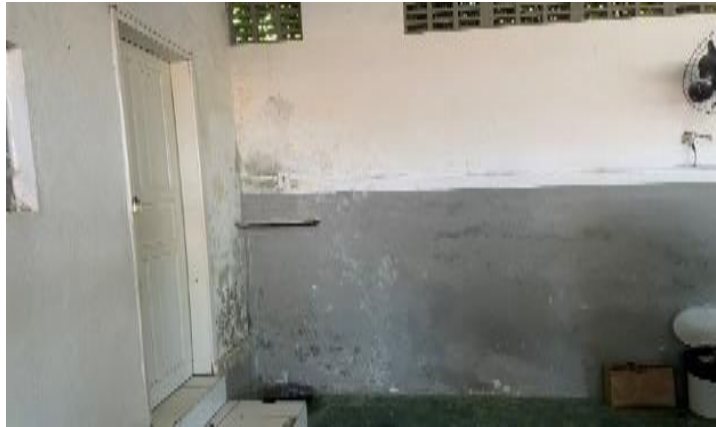
| FID 24I25 | FIDS DA UBS BONSUCESSO | Autor: Artur P. Dutra |
|---|---|---|
| <p><b>MATERIAIS:</b> Alvenaria de tijolo com revestimento de argamassa e acabamento em pintura.</p> | <p><b>CAUSAS:</b> Umidade contínua, acúmulo de água e exposição ao tempo sem manutenção.</p> | |

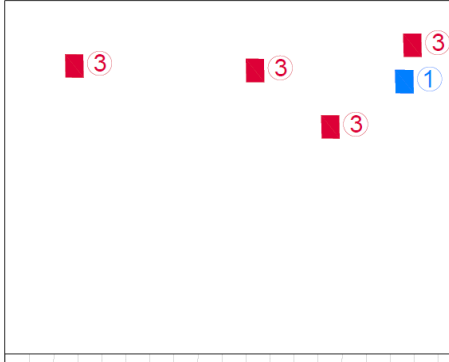
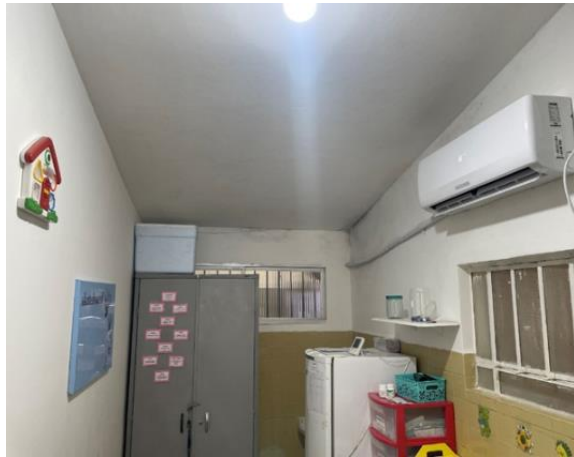
| FID 25I25 | | FIDS DA UBS BONSUCESSO | Autor: Artur P. Dutra |
|---|--|---|---|
| MATERIAIS: Alvenaria de tijolo com revestimento de argamassa e acabamento em pintura e cerâmica | | CAUSAS: Infiltração da chuva ou de umidade constante | |

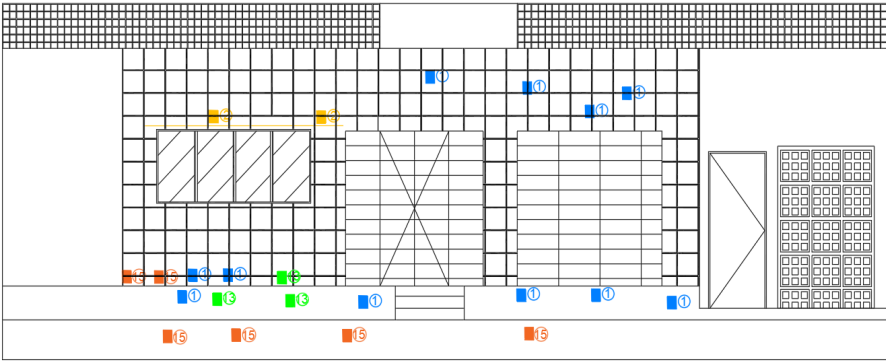
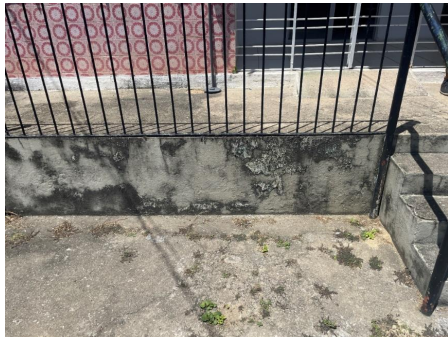
| MATERIAIS :Alvenaria de tijolo com revestimento de argamassa e acabamento em cerâmica | | CAUSAS: Falta de impermeabilização, Desgaste natural e falta de manutenção e falta de aderência ou degradação do material | |

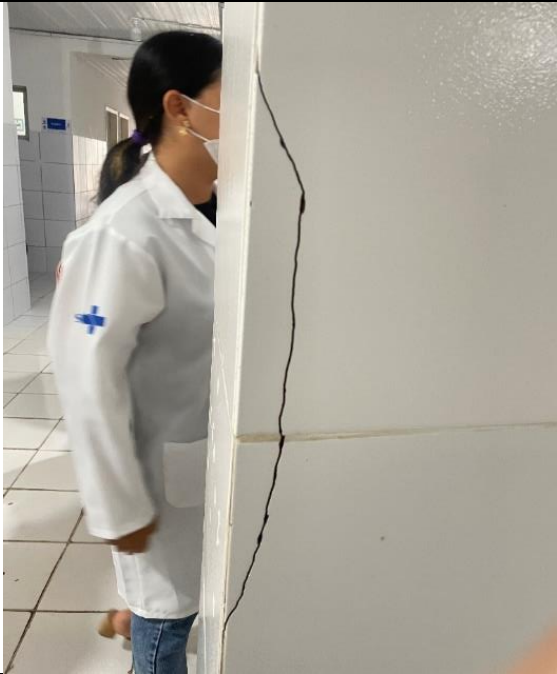
| Quadro 15 - Pilar localizado na recepção | |
|---|--|
| <p><b>Manifestações Patológicas:</b> No pilar localizado na recepção do posto de saúde foi constatada a existência de fissuras, provavelmente provenientes de corrosão da armadura.</p> | |

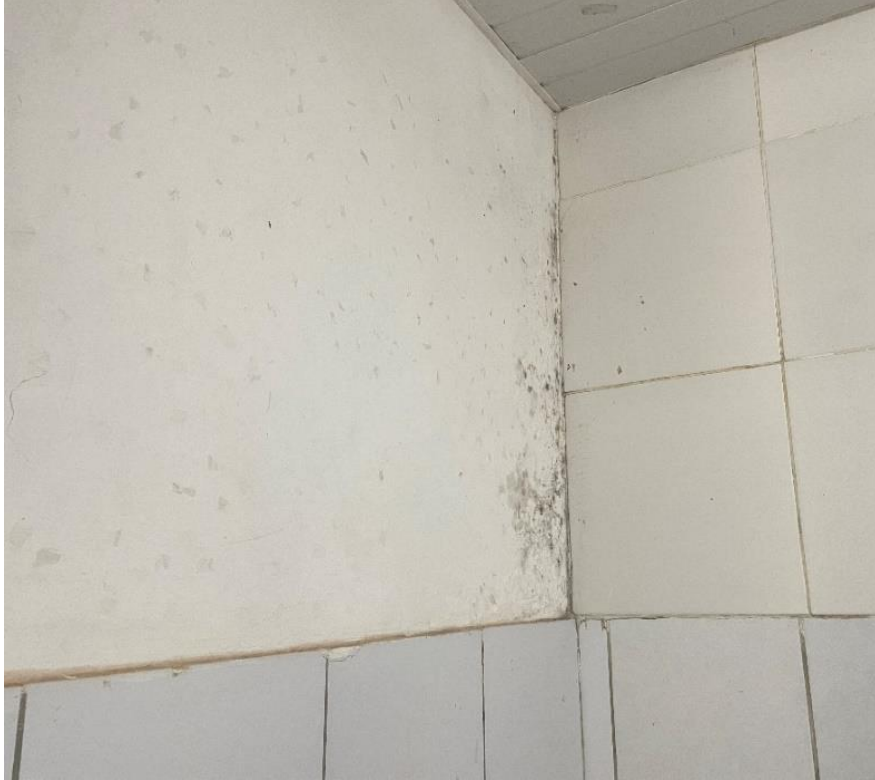
| Quadro 16 - Parede da recepção |
|---|
| <p><b>Manifestações Patológicas:</b> Manchas de infiltração e bolor; revestimento cerâmico com som cavo após realização de ensaio à percussão manual.</p> |

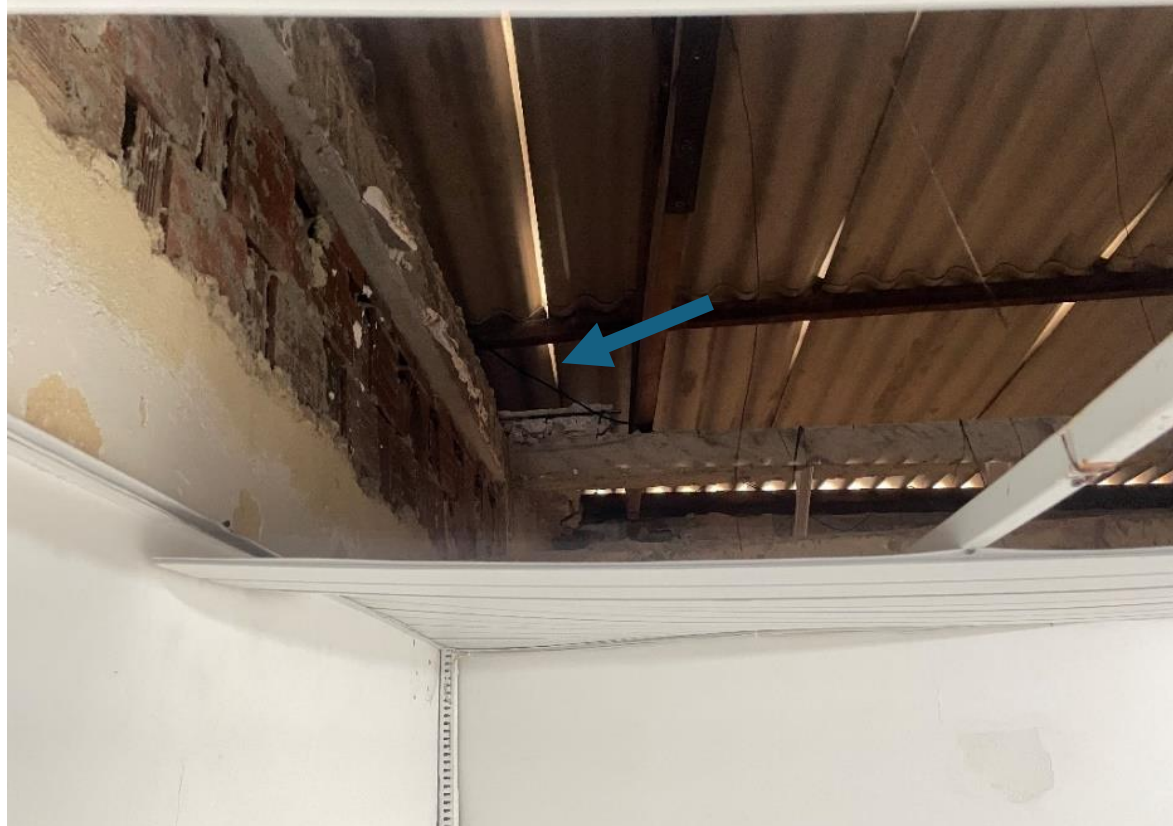
Quadro 17- Viga da cobertura

**Manifestações Patológicas:** Viga de concreto armada demolida parcialmente e com armadura exposta e com presença de corrosão. Foi informado por profissional que trabalha no posto de saúde que existia laje maciça de concreto armado na cobertura que foi demolida para colocação de telhado com estrutura de madeira e telhas de fibrocimento.

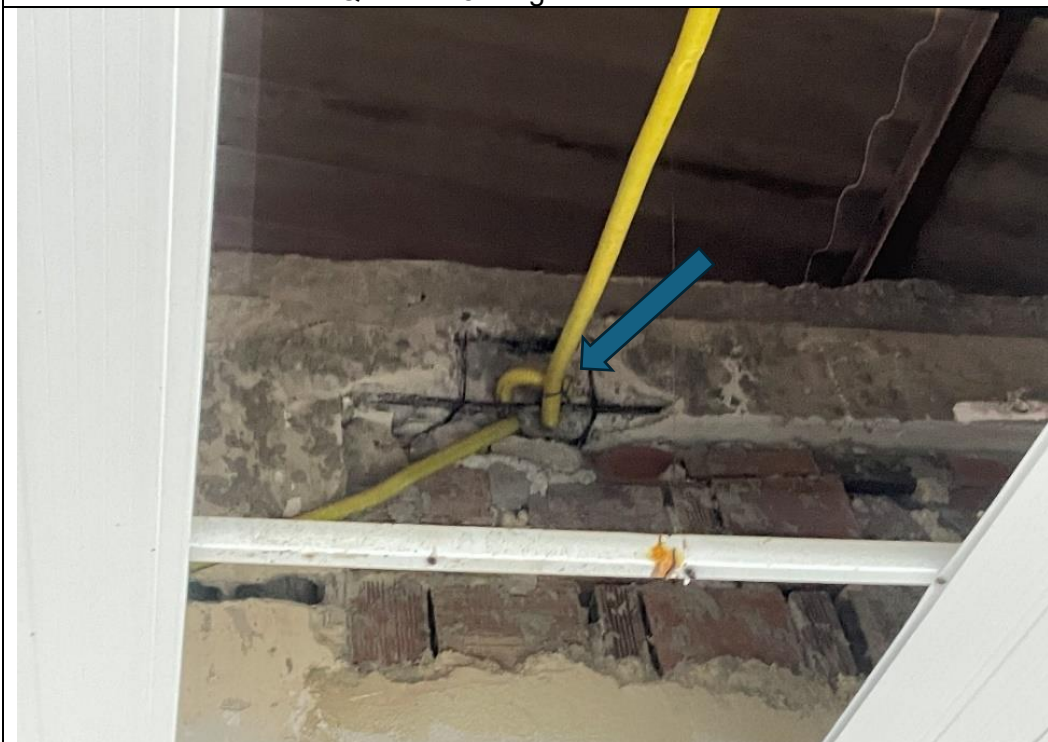
Quadro 18 - Viga da cobertura

**Manifestações Patológicas:** Escarificação da viga para passagem de eletroduto flexível de forma irregular, comprometendo a estabilidade e segurança da estrutura. Devido à exposição da armadura ao ambiente, a viga apresenta corrosão. Além disso, o eletroduto flexível deve ser utilizado de forma embutida no substrato, pois apresenta ressecamento ao ficar exposto ao ambiente.

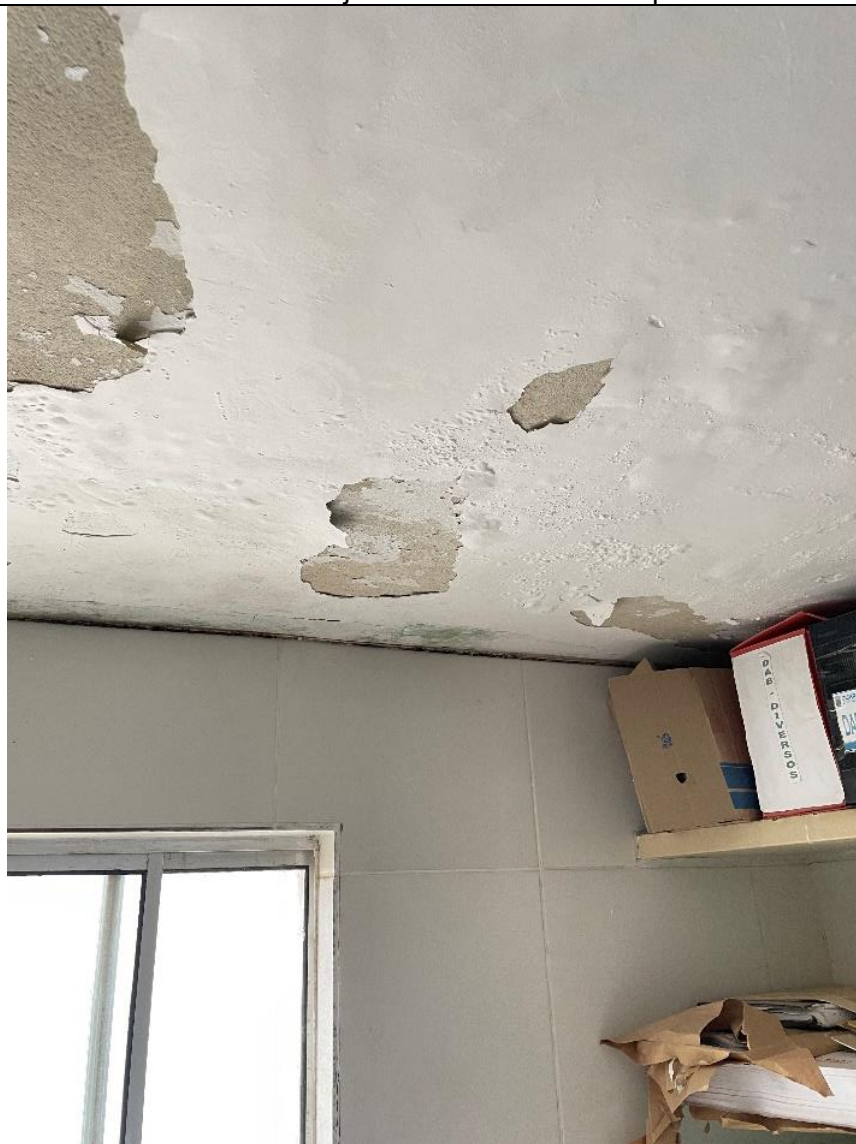
Quadro 19 - Laje do teto na sala de arquivos

**Manifestações Patológicas:** Manchas de infiltração e descolamento do revestimento em tinta.

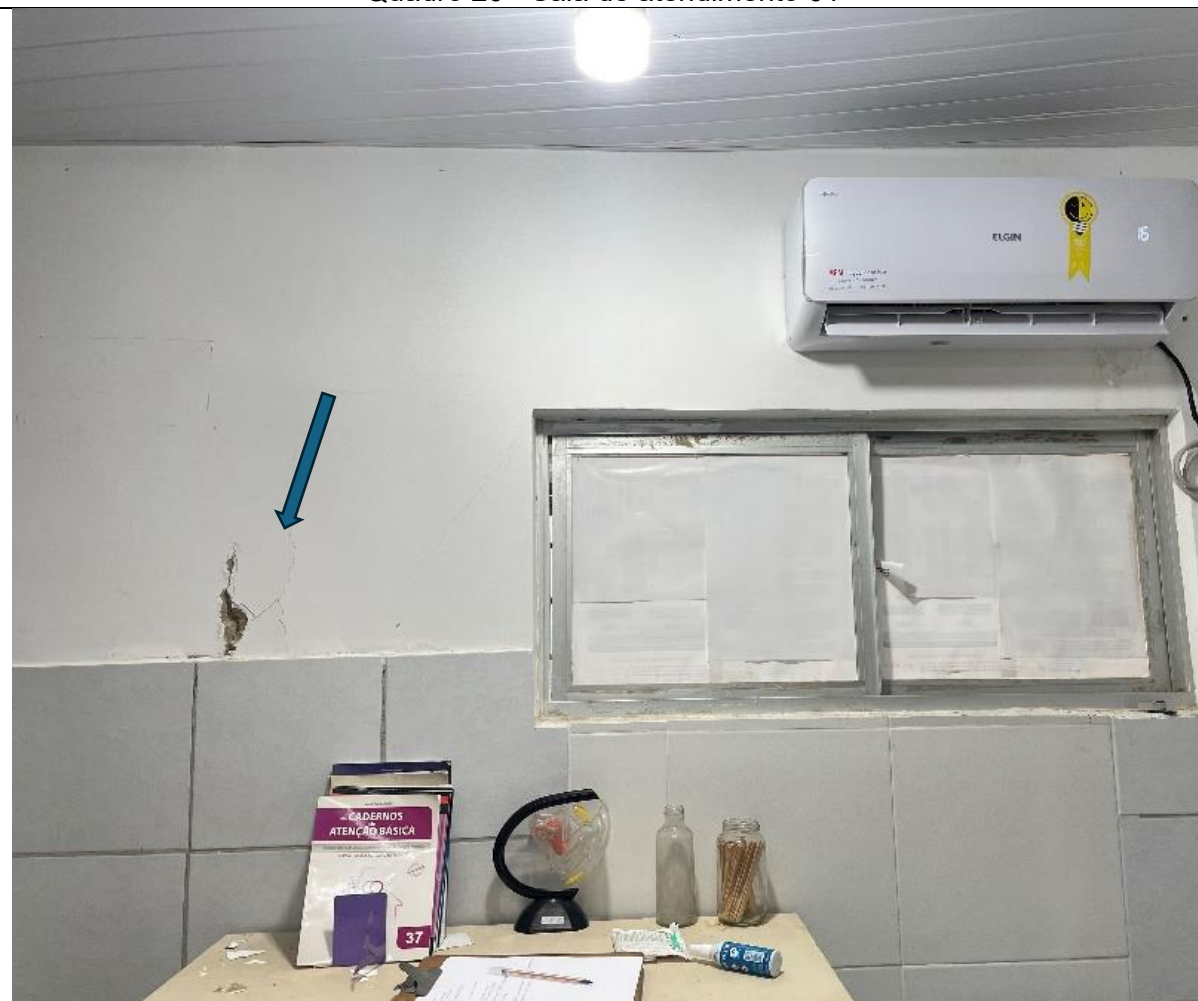
Quadro 20 - Sala de atendimento 01

**Manifestações Patológicas:** Falhas no reboco causadas por infiltração advindas da fachada. Revestimento cerâmico com som cavo após realização de ensaio à percussão manual.

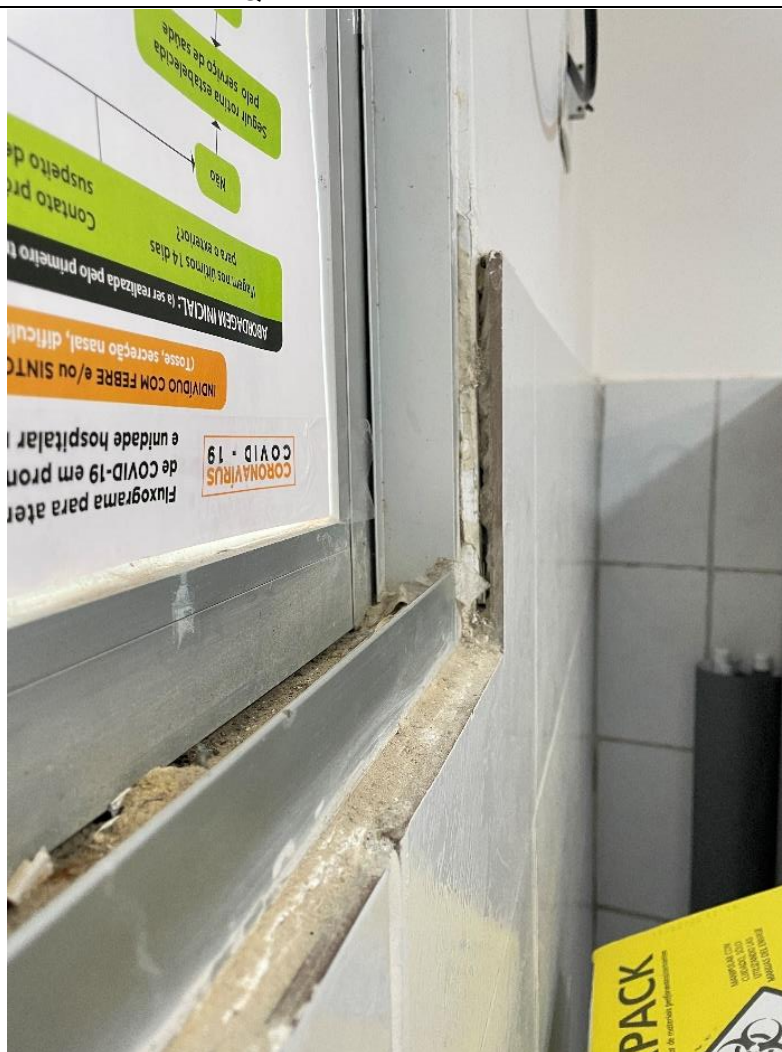
Quadro 21 - Sala Vacina

**Manifestações Patológicas:** Falha no rejunte do revestimento e descolamento do revestimento cerâmico.

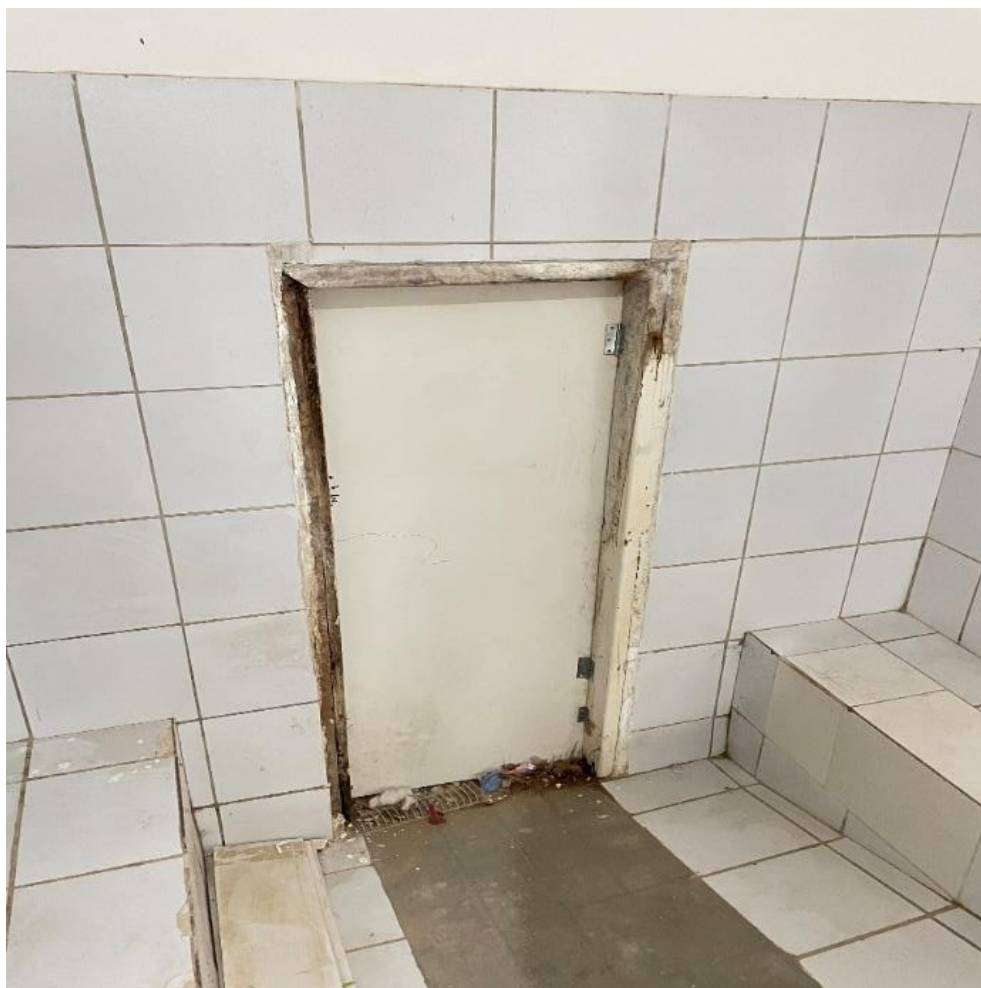
**Manifestações Patológicas:** Antiga farmácia da unidade que foi desativada por infiltração da fachada norte e sem ventilação. Desenvolvendo muito mofo dentro do cômodo, pois quando chove a água infiltra causando até alagamentos nessa sala.

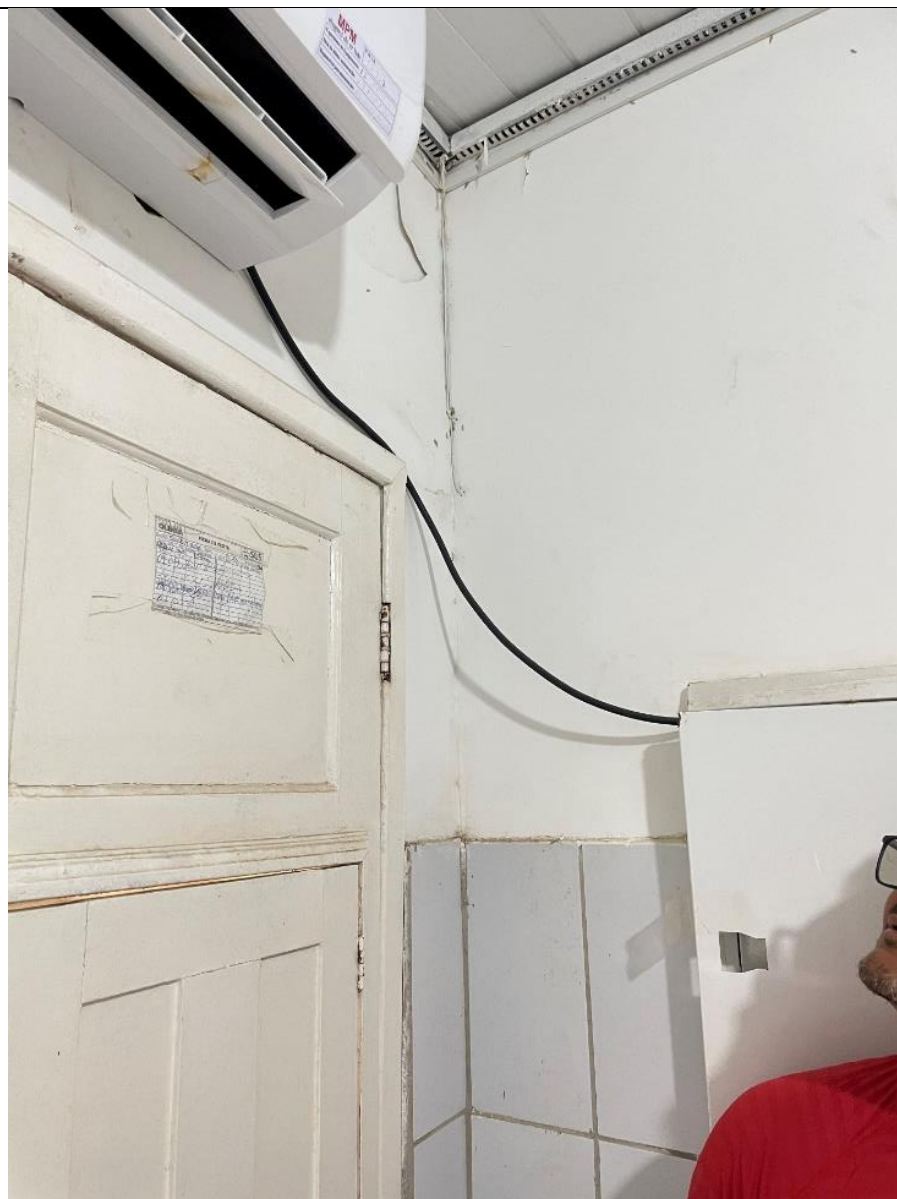
**Manifestações Patológicas:** Instalações elétricas irregulares.

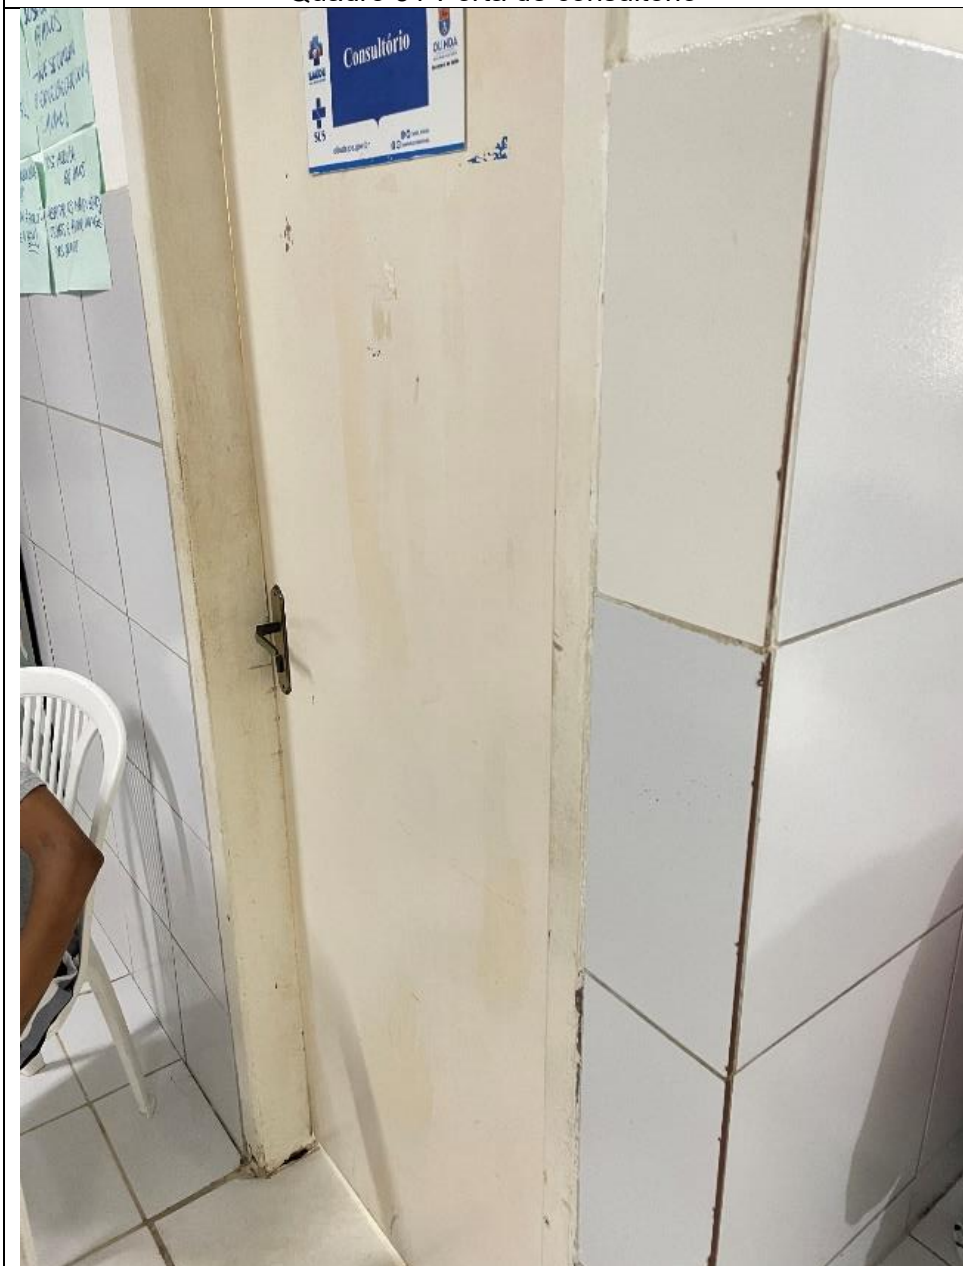
Quadro 31-Porta de consultório

**Manifestações Patológicas:** Portas apresentando danos nos portais e fechaduras.

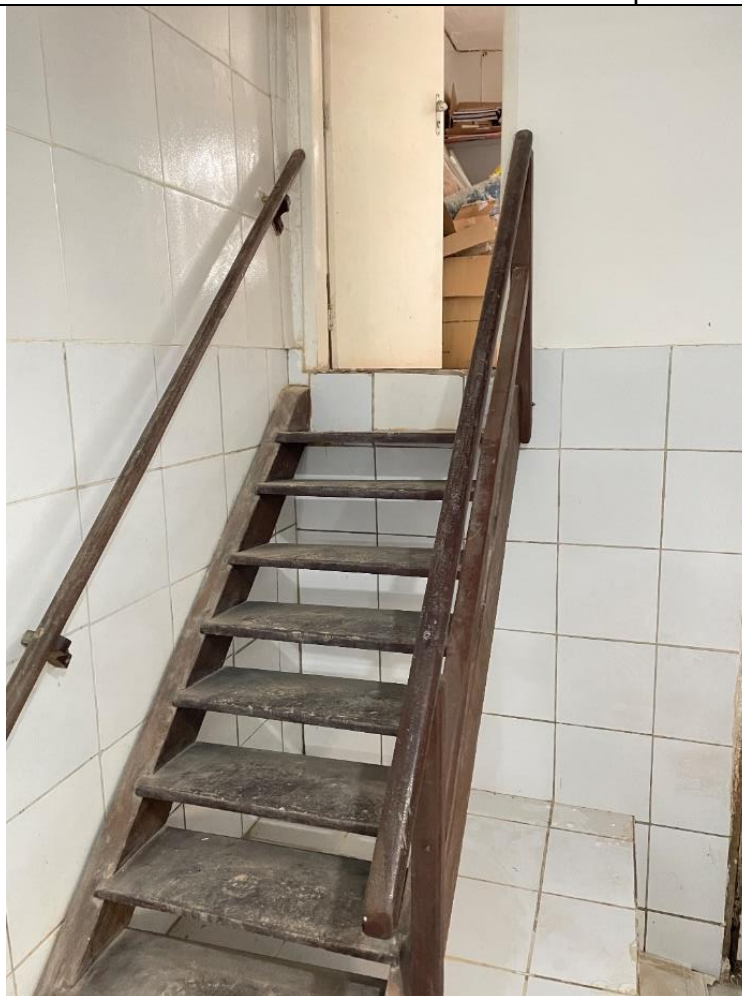
**Manifestações Patológicas:** Escada irregular, aparenta não ter colocado alguma viga na alvenaria de vedação para impedir os esforços da escada, com isso originando fissuras.

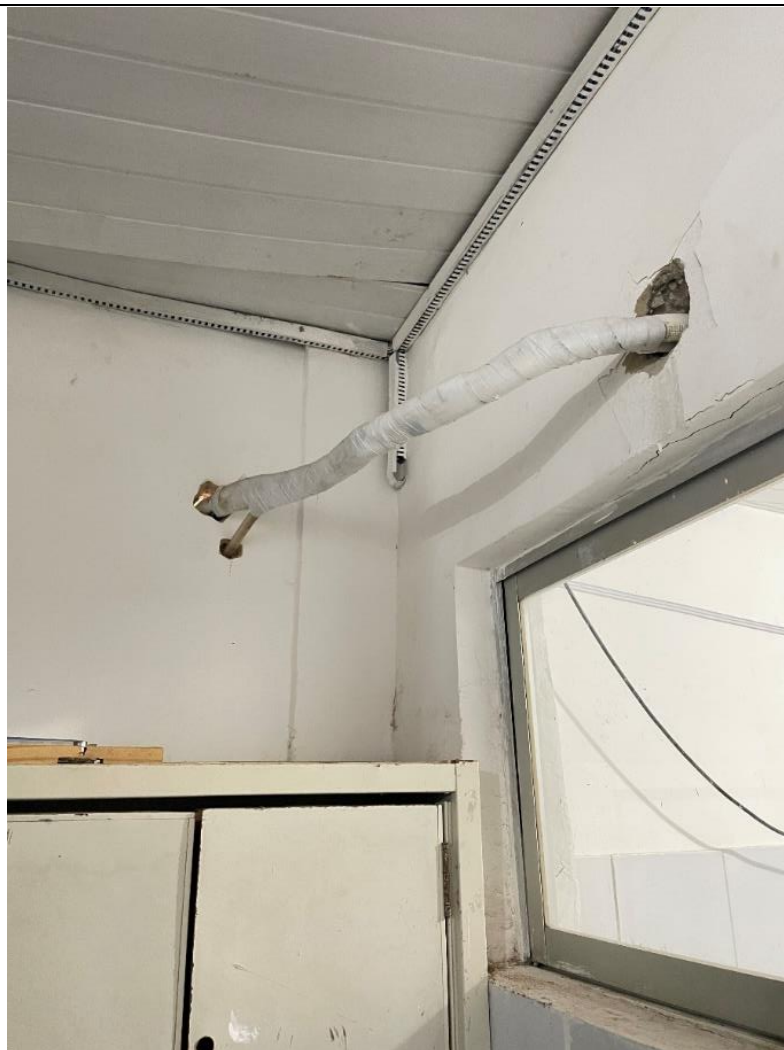
**Manifestações Patológicas:** Passagem do dreno da evaporadora para a condensadora com abertura e exposto.

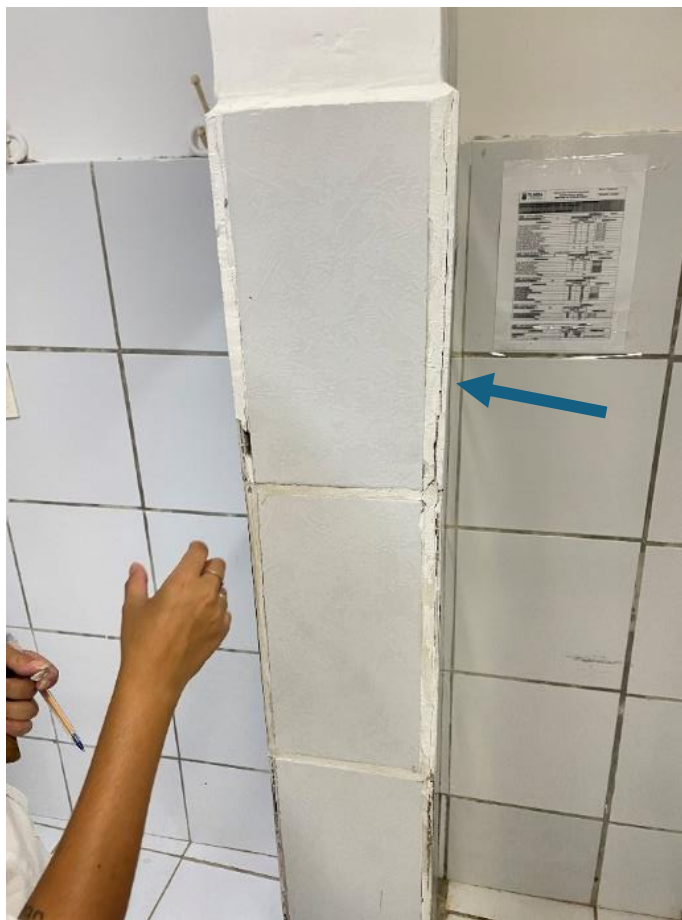
**Manifestações Patológicas:** Descolamento do revestimento cerâmico do pilar.

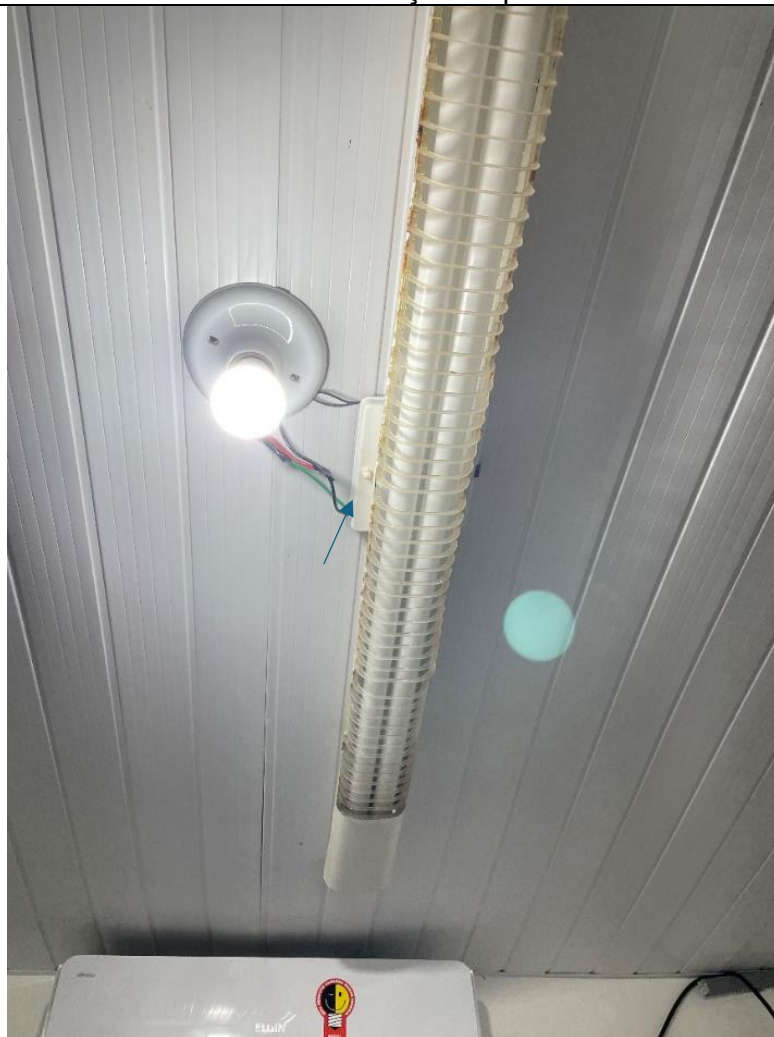
**Manifestações Patológicas:** Instalação elétrica irregular e luminária queimada ou quebrada.

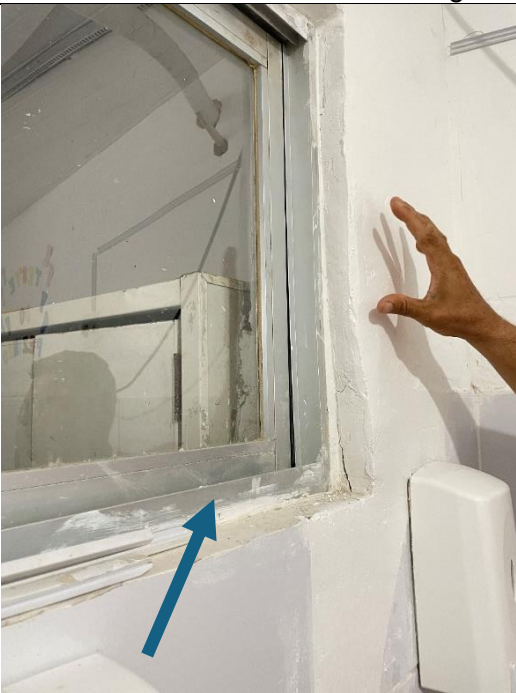
| Quadro 36 - Consultório odontológico | |
|---|--|
| <b>Manifestações Patológicas:</b> Fissuras próximas ao marco da janela. | |

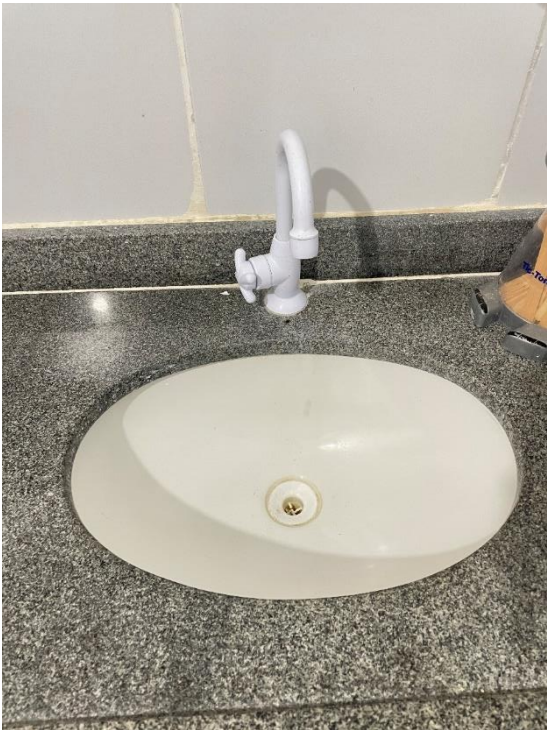
| Quadro 37 - Pia em consultório |
|---|
| <p><b>Manifestações Patológicas:</b> Verificação de todas as funcionalidades das torneiras do posto afim de manter a higienização conforme as normas.</p> |

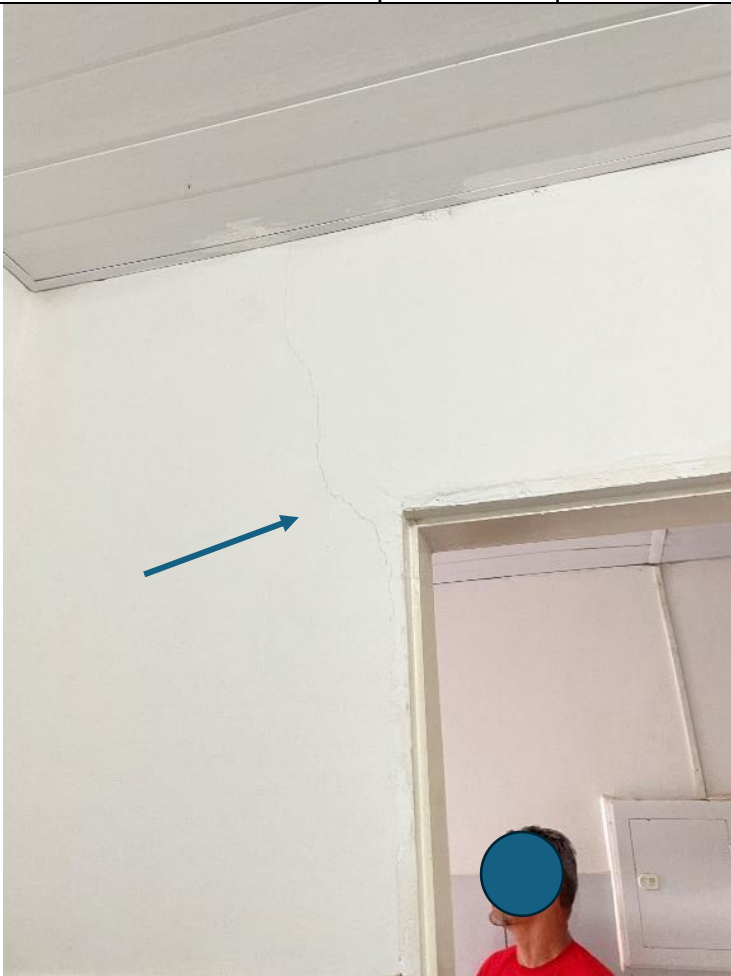
| Quadro 39 - Fissuras próximo a esquadria | |
|---|--|
| <b>Manifestações Patológicas:</b> Presença de fissuras com angulação de 45° próximas à esquadria da porta, provavelmente por falta da viga verga. | |

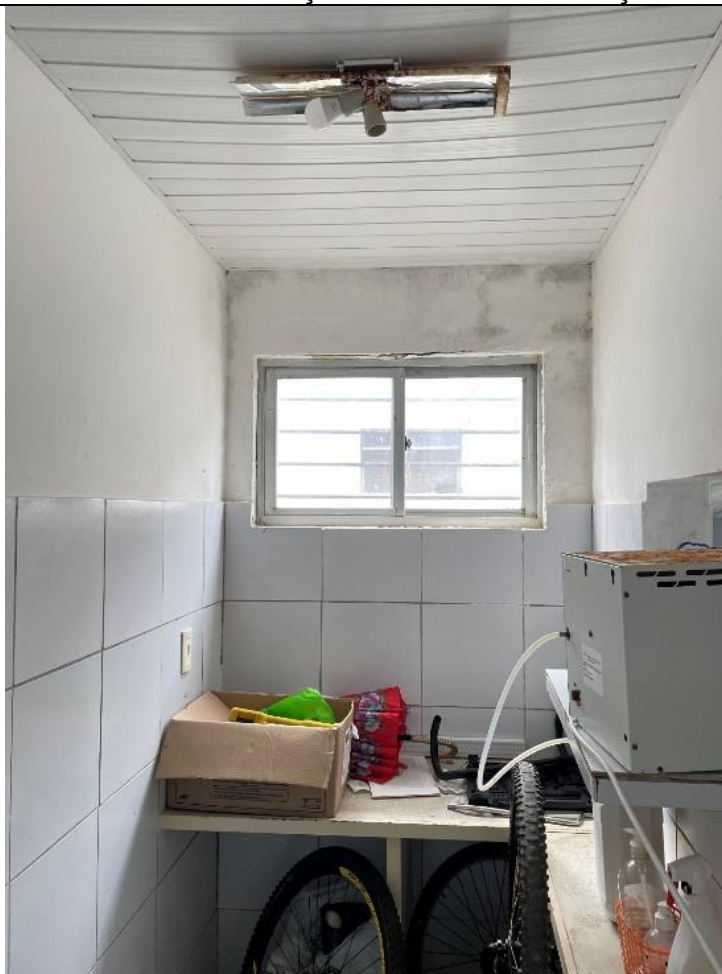
**Manifestações Patológicas:** Infiltração proveniente do telhado.

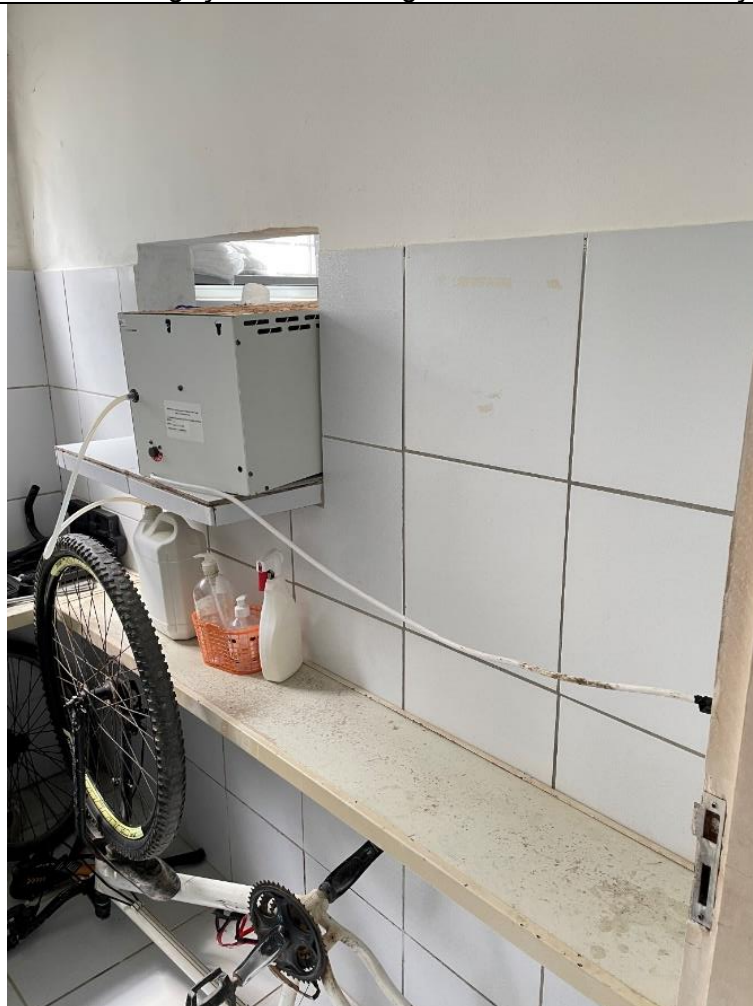
**Manifestações Patológicas:** Instalação irregular do equipamento.

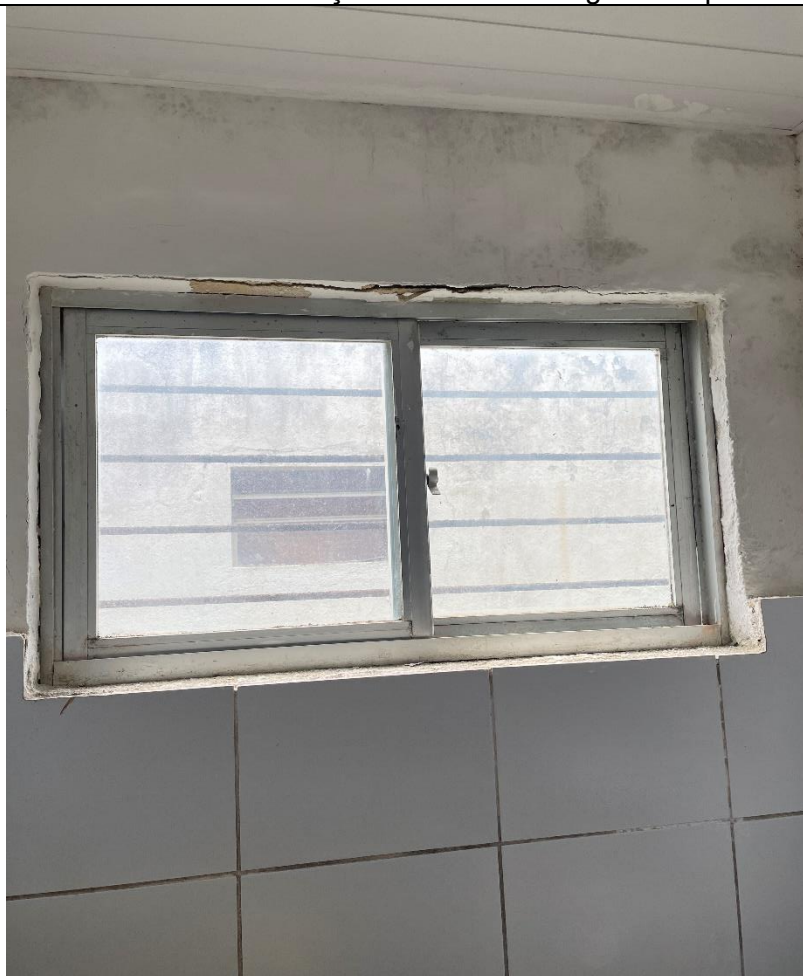
**Manifestações Patológicas:** Manchas de infiltração provenientes da fachada e do telhado e presença de fissuras na verga, provavelmente advindas de corrosão da armadura.

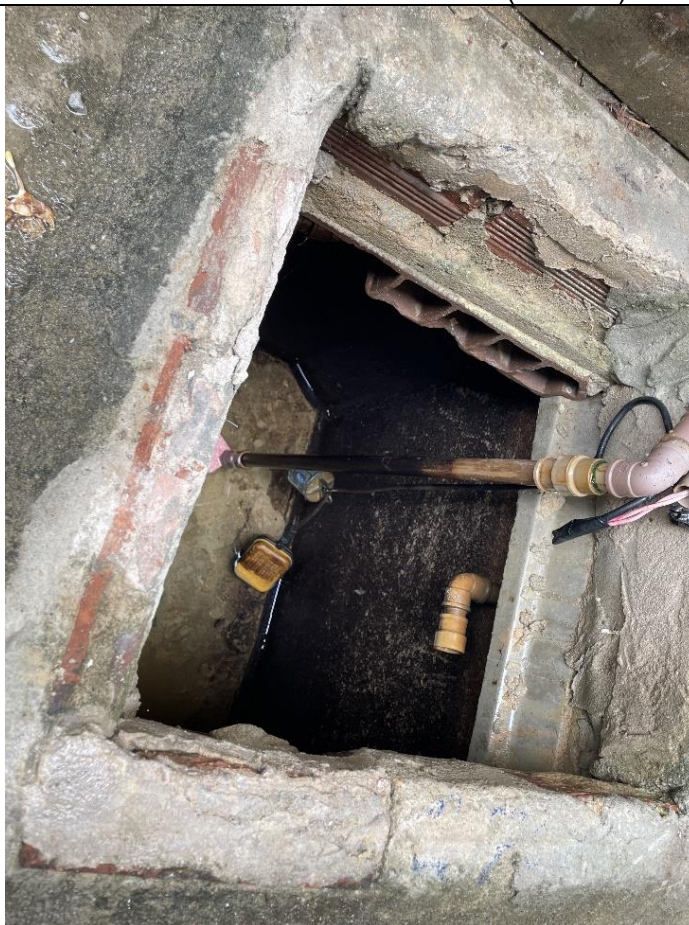
**Manifestações Patológicas:** Sistema de impermeabilização ineficiente e necessitando de manutenção. O funcionário do posto informou que o nível da água está baixando rapidamente, possivelmente por vazamentos. Além da possibilidade de contaminação da água.

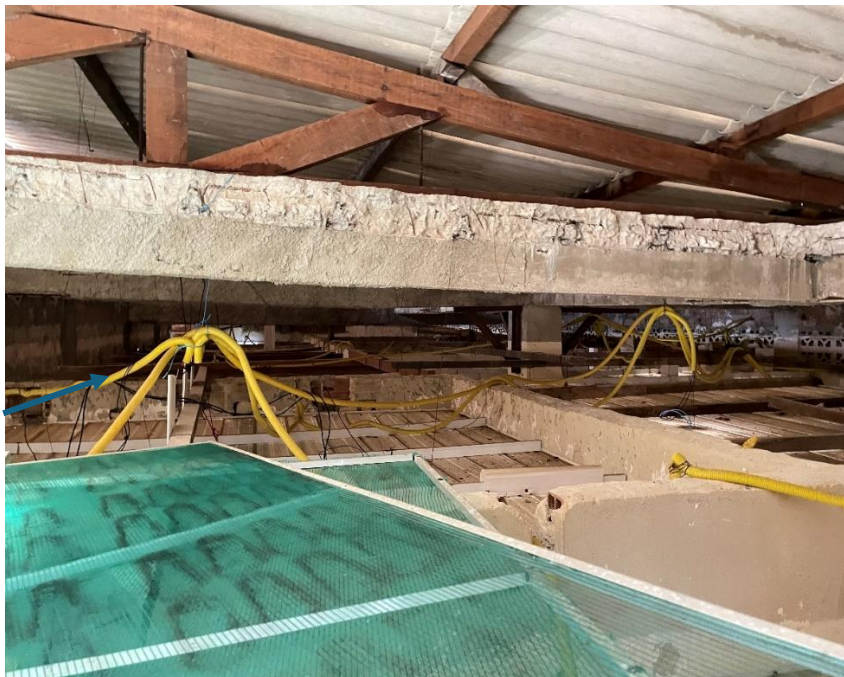
**Manifestações Patológicas:** Viga da cobertura com armadura exposta e com corrosão; apoio dos eletrodutos irregulares indicados pela seta azul.

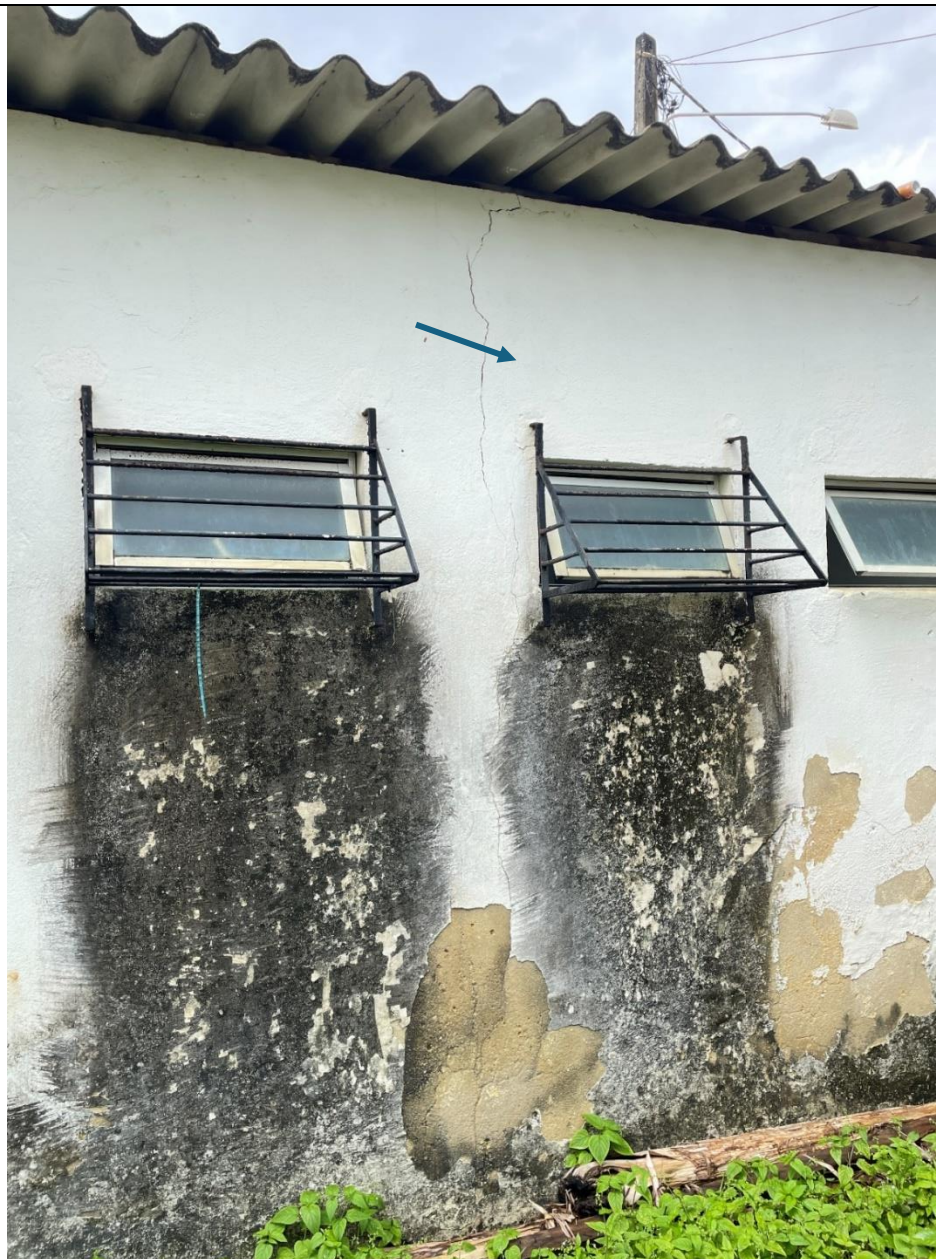
**Manifestações Patológicas:** Fissura na fachada externa, descolamento da pintura com fungos e bolor
