**MANIFESTAÇÕES PATOLÓGICAS EXISTENTES EM  
UNIDADES DE SAÚDE DA CIDADE DE OLINDA-PE**

**Recife, 30 de junho de 2025**

Dissertação apresentada ao Programa do Pós-Graduação do Mestrado em Desenvolvimento de Processos Ambientais da Universidade Católica de Pernambuco, como pré-requisito para obtenção do título de Mestre em Desenvolvimento de Processos Ambientais.

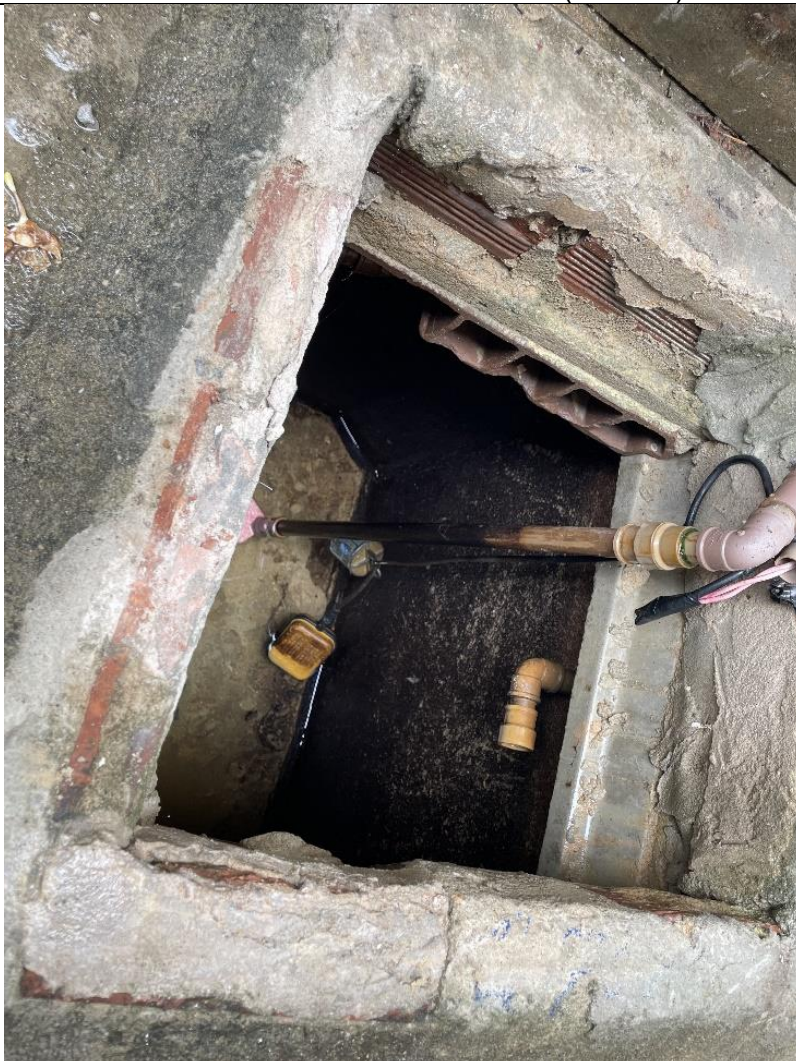
**Manifestações Patológicas:** Sistema de impermeabilização ineficiente e necessitando de manutenção. O funcionário do posto informou que o nível da água está baixando rapidamente, possivelmente por vazamentos. Além da possibilidade de contaminação da água.

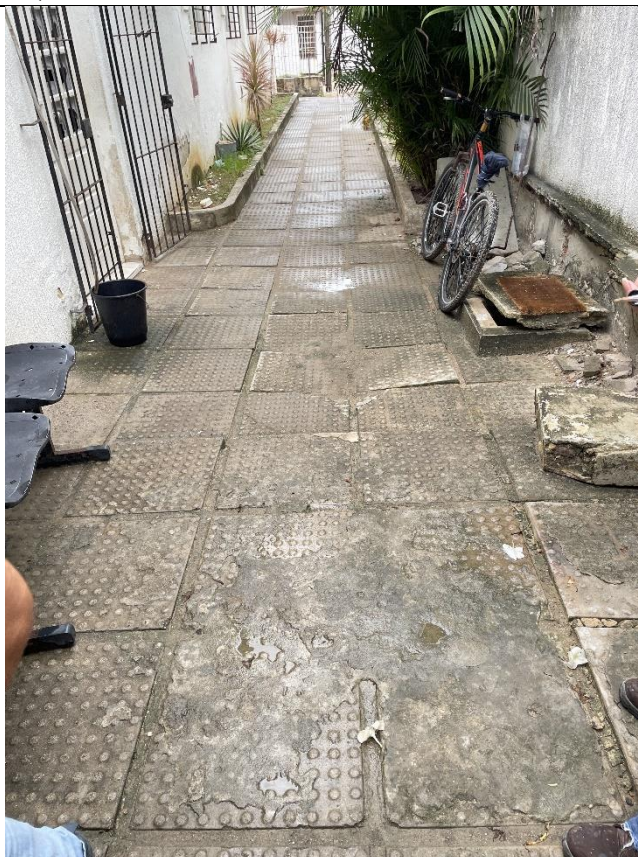
**Manifestações Patológicas:** Recalque do piso (lajotas) por possível vazamento de água do reservatório inferior e assoreamento do solo.

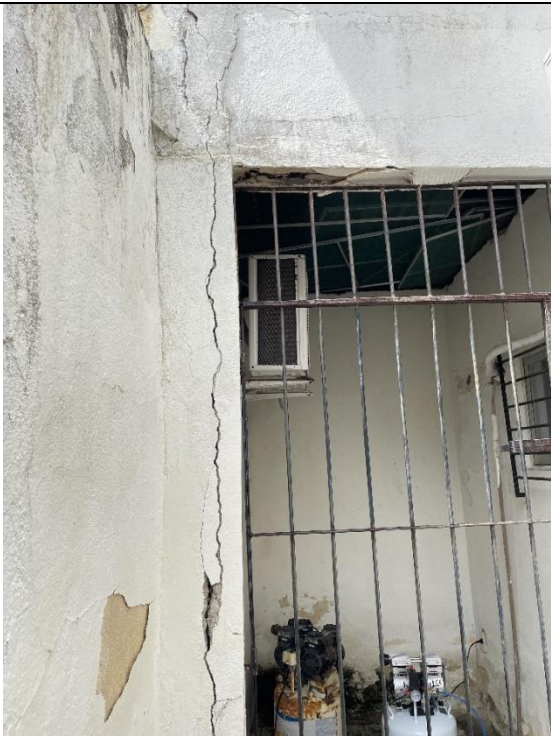
| Quadro 49- Pilar | |
|---|--|
| <b>Manifestações Patológicas:</b> Fissura decorrente de corrosão de armadura. | |

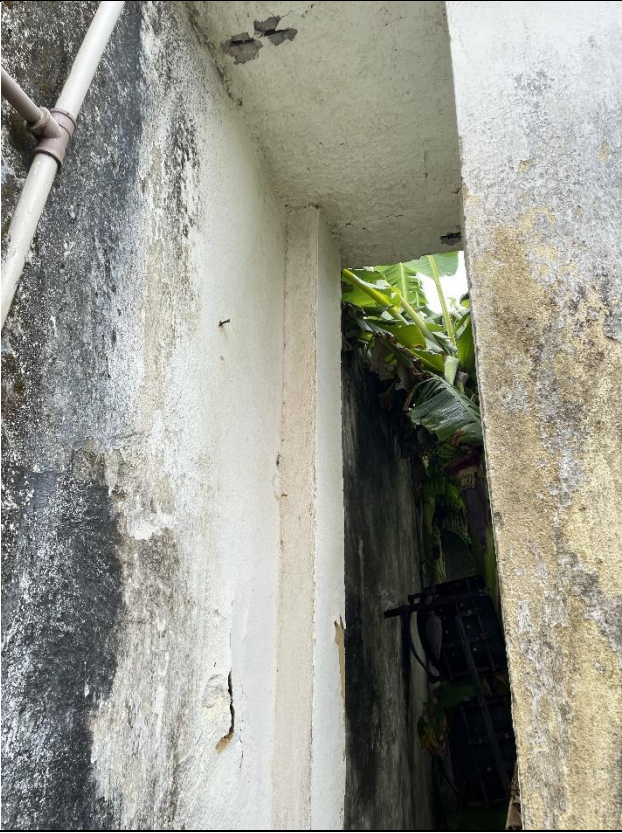
| Quadro 50-Reservatório superior (caixa d'água) | |
|---|--|
| <b>Manifestações Patológicas:</b> Corrosão de armadura na laje inferior do reservatório superior. | |

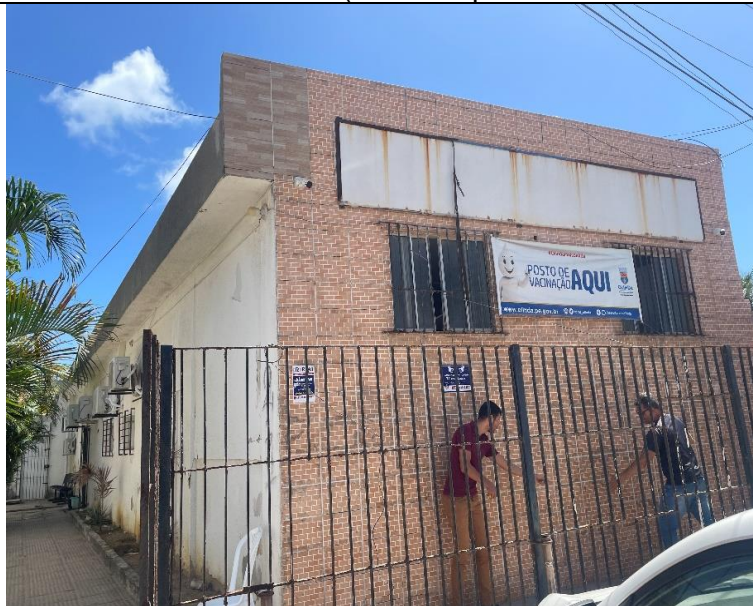
**Manifestações Patológicas:** Na fachada, localizamos nas grades da janela como no portão de ferro considerável presença de ferrugem que diminui a segurança da estrutura, juntamente com o corrimento da ferrugem na cerâmica, necessitando a sua troca.

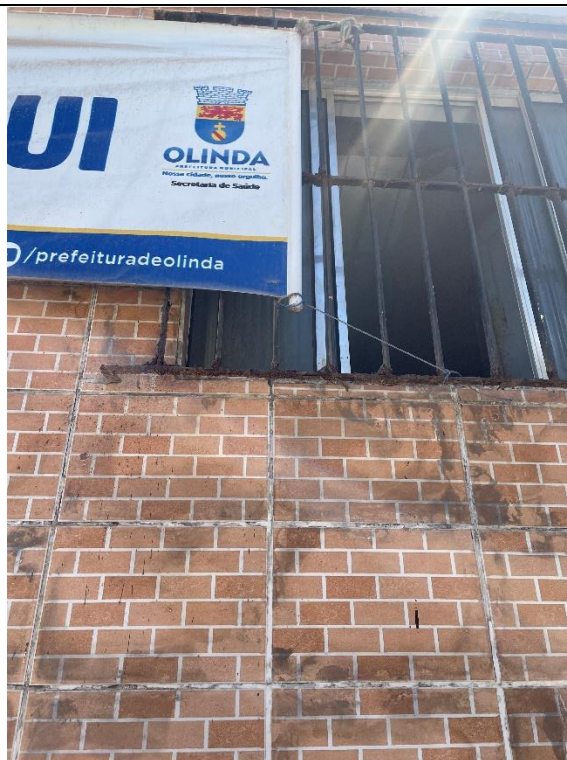
**Manifestações Patológicas:** Grade a janela com ferrugem e na cerâmica da fachada manchas brancas devido a infiltração da água na parte da cerâmica.

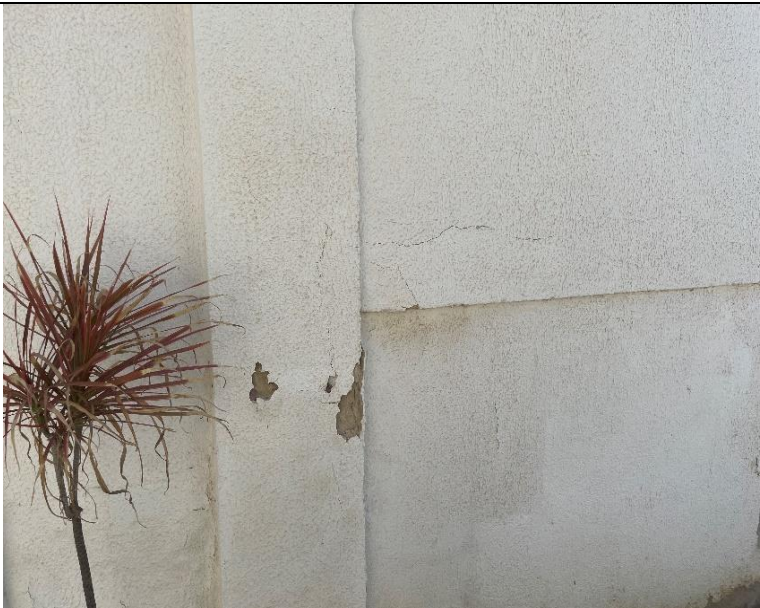
| Quadro 55 - Fachada lateral | |
|---|--|
| <b>Manifestações Patológicas:</b> Descolamento do revestimento de tinta e fissura na parede | |

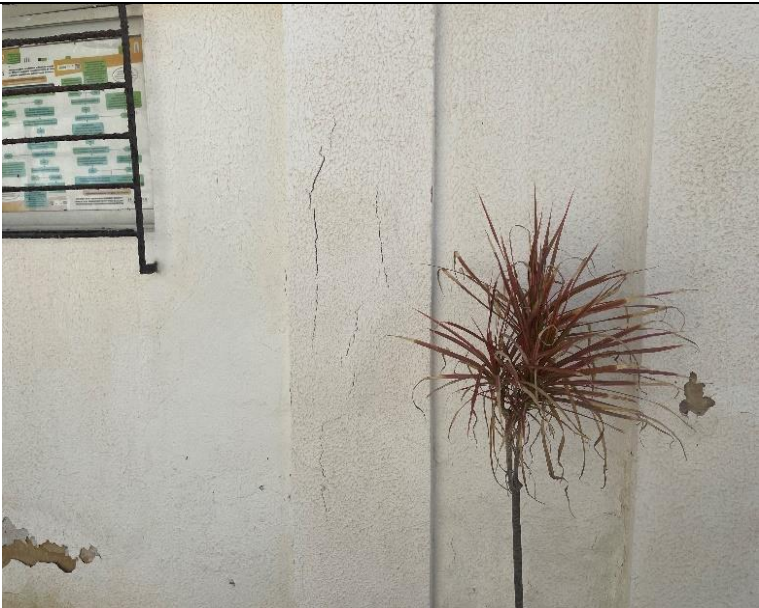
| Quadro 56- Fachada lateral | |
|---|--|
| <b>Manifestações Patológicas:</b> Fissuras na parede oposta à da unidade de saúde, causada por retração da tinta e descolamento do revestimento | |

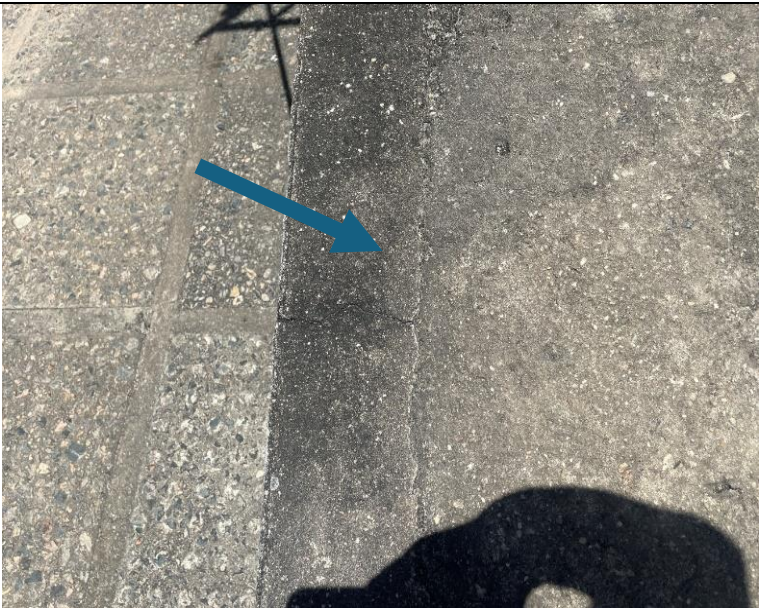
| Quadro 63- Fachada frontal | |
|---|--|
| <b>Manifestações Patológicas:</b> Fissura de retração localizada entre passeio e a rampa de acesso a unidade de saúde. | |

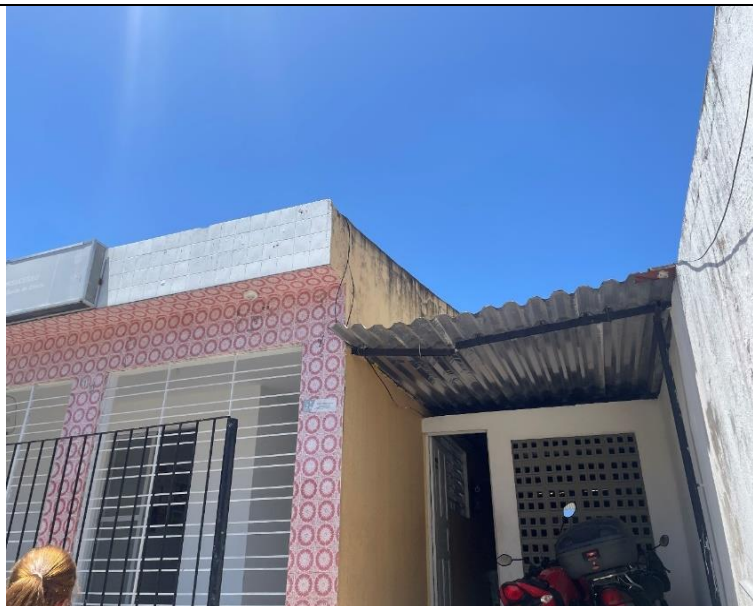
**Manifestações Patológicas:** Infiltração na parede próximo ao telhado

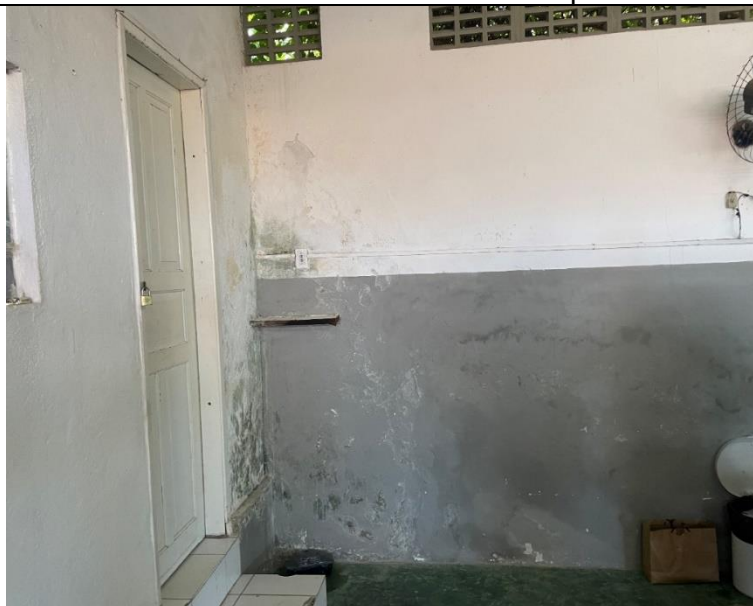
**Manifestações Patológicas:** manchas de infiltração e mofo

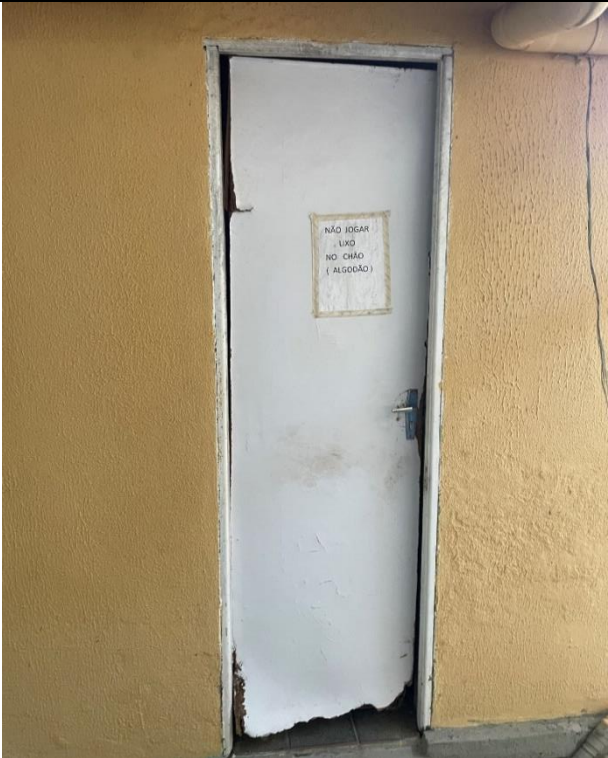
| Quadro 72-Fachada posterior | |
|---|--|
| <b>Manifestações Patológicas:</b> Porta de madeira com infiltração | |

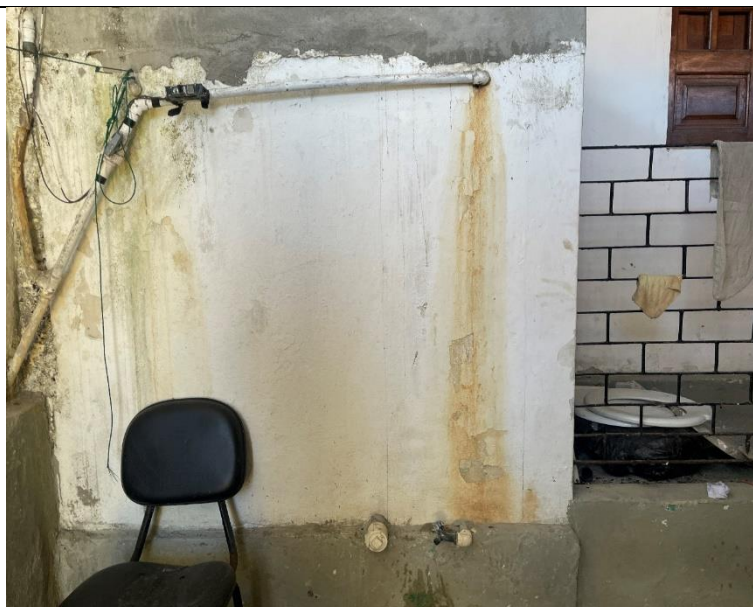
**Manifestações Patológicas:** Aparenta ter uma encanação de ferro por dentro da alvenaria e por ter algum vazamento, o ferro oxidado misturado com a água escorre fazendo a mancha na parede e refazer a fiação da motobomba

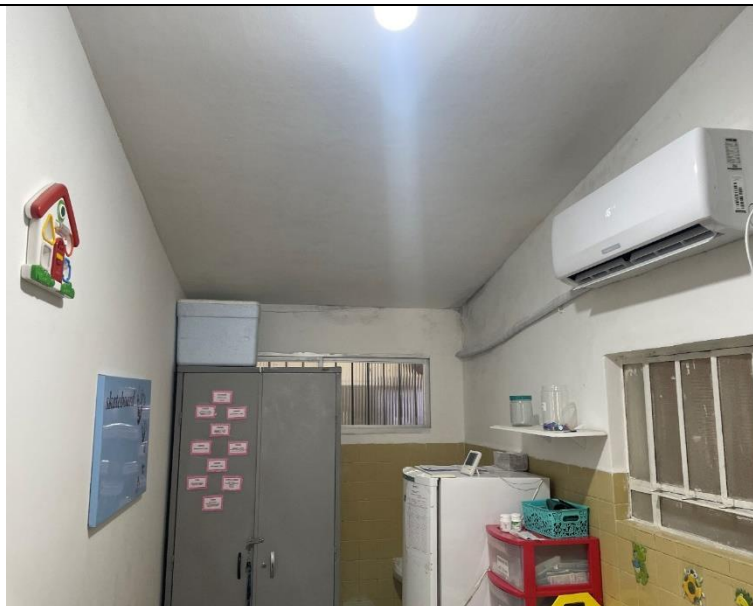
**Manifestações Patológicas:** Manchas de Infiltração na parede

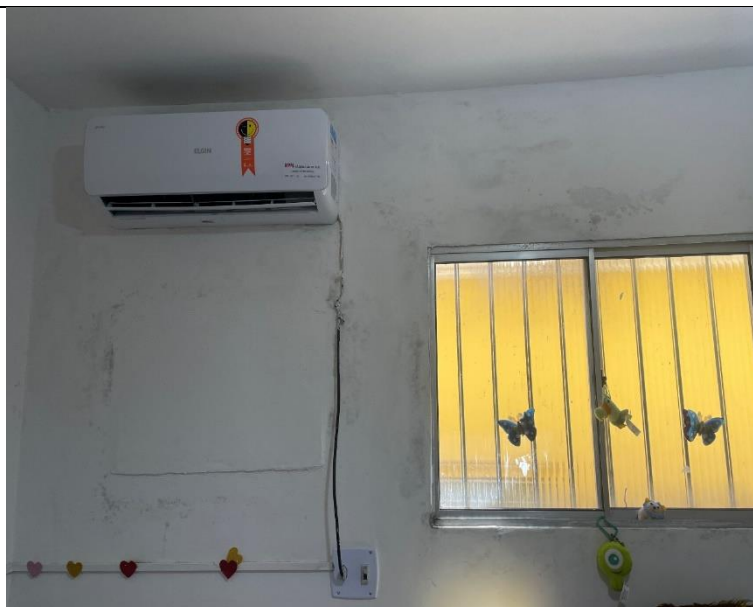
**Manifestações Patológicas:** Consultório com infiltração na parte inferior da parede

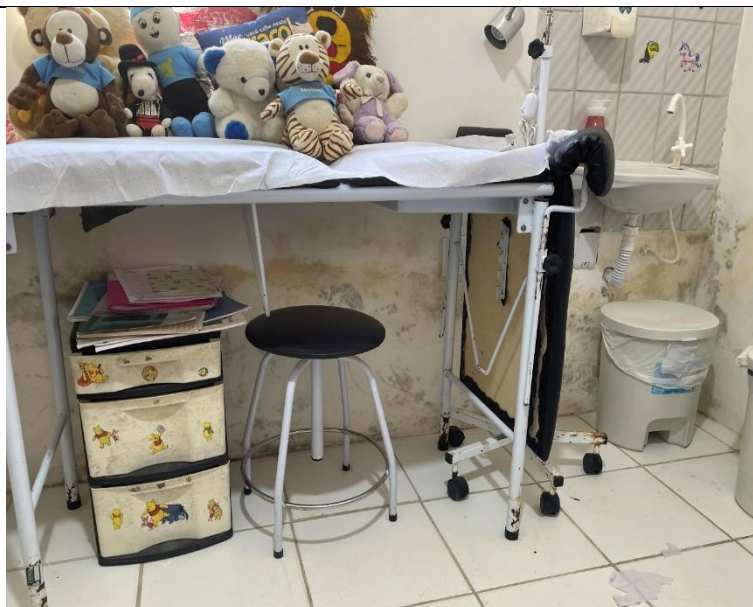
**Manifestações Patológicas:** Consultório com infiltração na parte inferior da parede

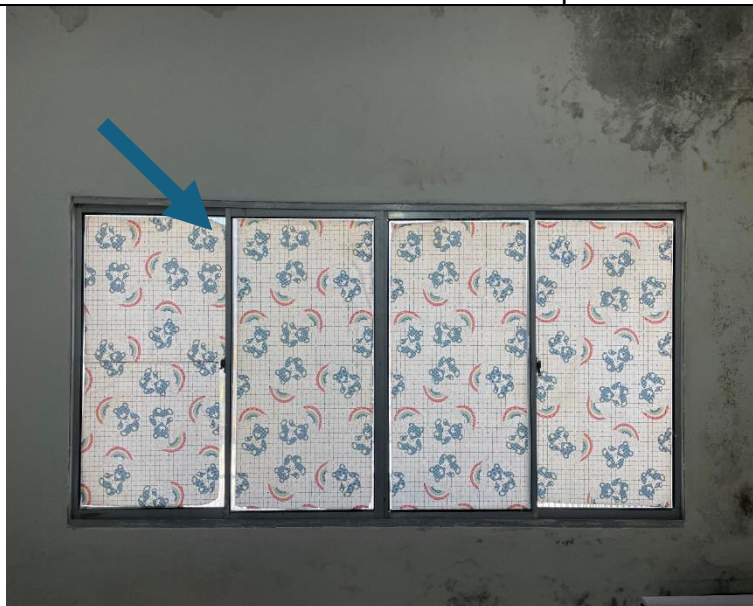
**Manifestações Patológicas:** Fissura por falta de verga na parte superior da janela, manchas de infiltração por azulejo da fachada externa e descolamento do revestimento de tinta

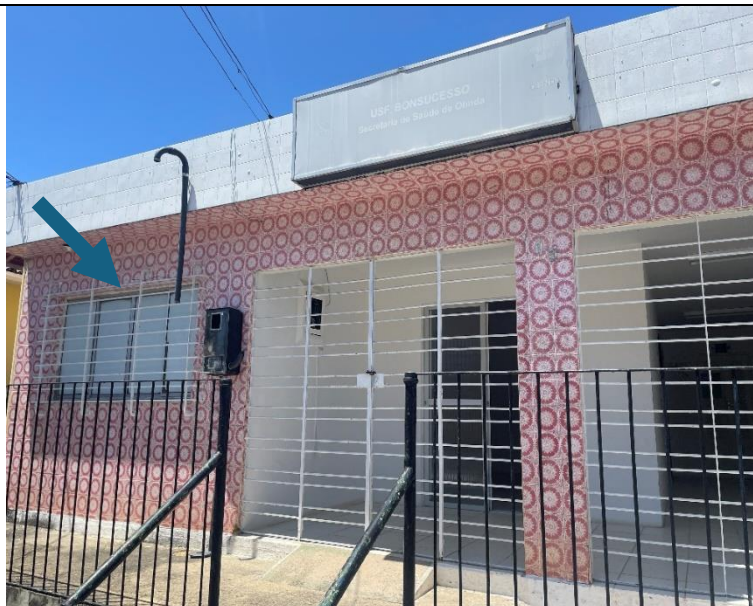
**Manifestações Patológicas:** Fissura dos azulejos na parte superior da janela
