**AVALIAÇÃO DE ESTRUTURAS DE EDIFÍCIOS EM CONCRETO  
ARMADO COM VISTAS À REABILITAÇÃO**

JACKLINE DE ASSIS LOPES SANTOS OLIVEIRA

Recife  
2008

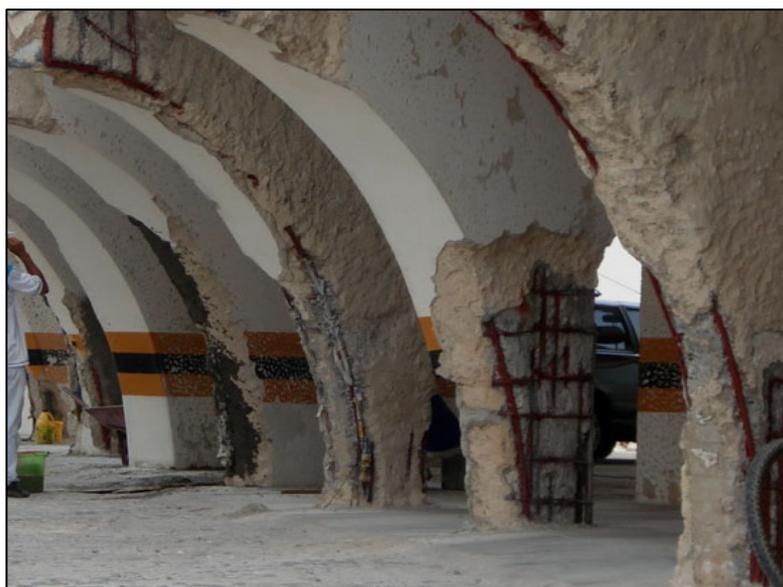
A Foto 2.1 mostra a realização de intervenção inadequada em edifício, no Bairro de Piedade, Jaboatão dos Guararapes/PE, realizada por uma empresa de engenharia civil, credenciada ao órgão competente. Os serviços são realizados no pilotis do edifício, onde foi escarificado sete pilares simultaneamente deixando as armaduras expostas; e na fachada encontra-se armadura principal também exposta em pilar com altura aproximada de 21m, e viga de bordo com comprimento de exposição da armadura em aproximadamente 3m.

Foto 2.1 - Intervenção inadequada

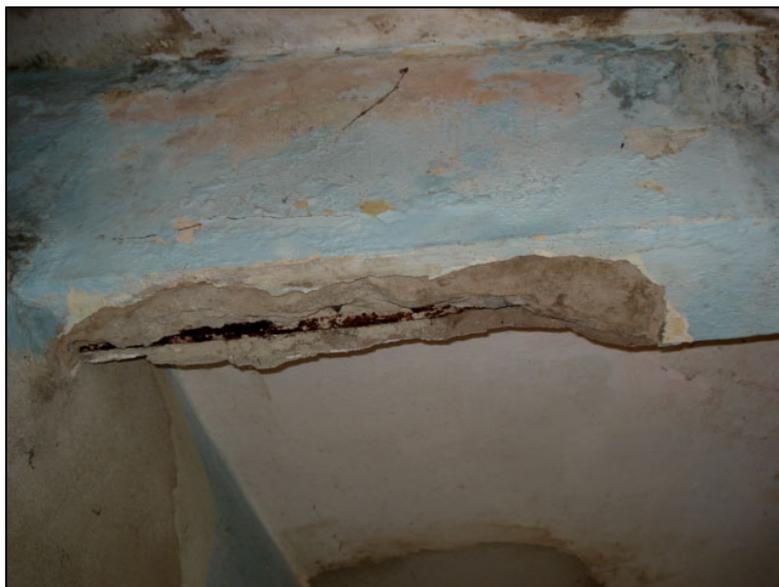
Na Foto 2.2 é possível observar o destacamento da viga de concreto armado, com exposição da armadura em processo de corrosão, no hall de escada. A edificação localiza-se no bairro do Cordeiro, Recife/PE, e é composta por pilotis e três pavimentos de apartamentos residenciais.

Foto 2.2 - Destacamento de viga de concreto com produto de corrosão, ignorado pelos condôminos.

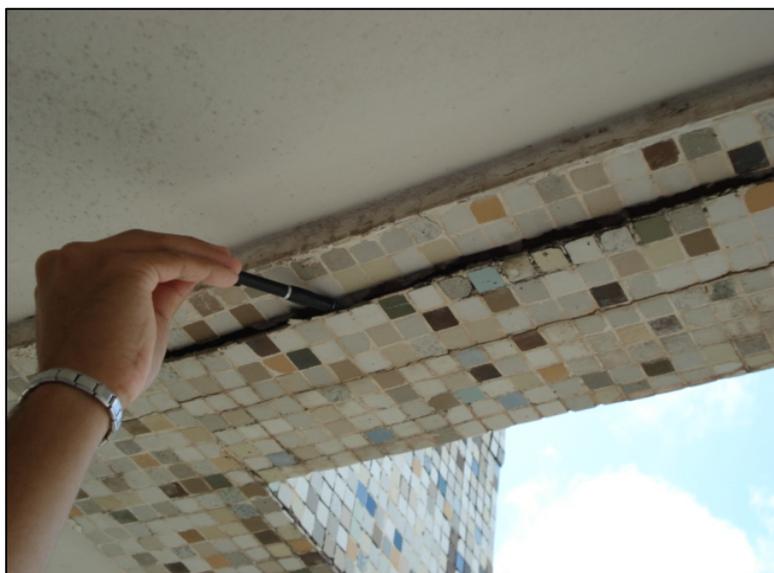
Na Figura 3.1 é possível observar fissura em viga de bordo, com possibilidade de destacamento da peça de concreto.

Foto 3.1 - Fissura em viga de bordo do Ed A

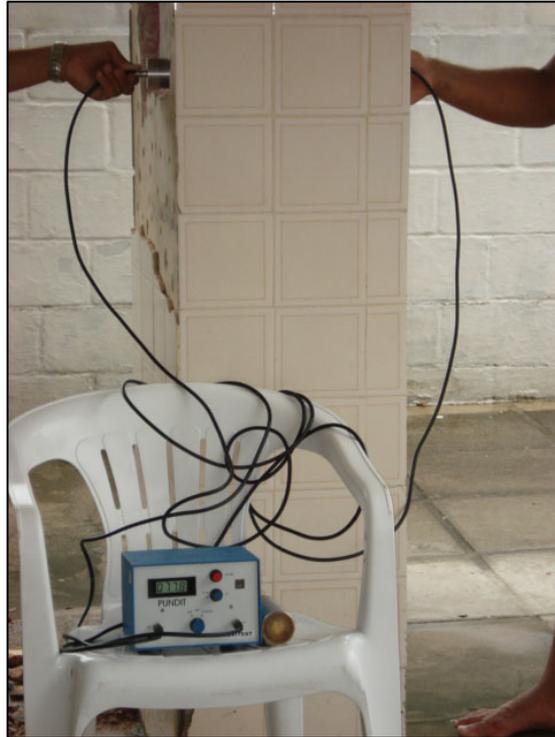
A Figura 3.2, apresenta a realização do ensaio de velocidade do pulso ultra-sônico, através de medição direta, realizado em pilar de fachada que apresenta descolamento do revestimento cerâmico.

Foto 3.2 - Ensaio de velocidade do pulso ultra-sônico no P1 do Ed A

Apesar da variação observada, nos resultados obtidos neste ensaio a qualidade do concreto é considerada boa segundo a classificação de Ricon et al (1998).

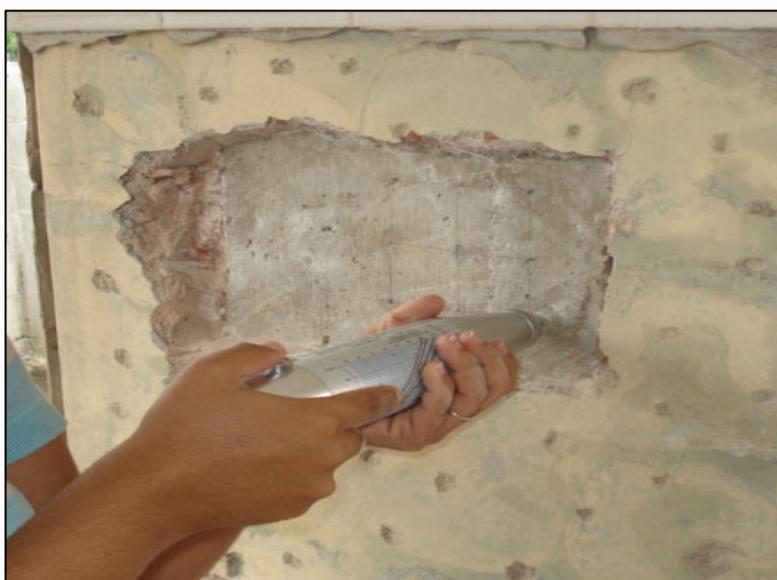
A Foto 3.3 é referente ao ensaio de esclerometria, realizado em pilar no pilotis do edifício.

Foto 3.3 - Ensaio de esclerometria no P4 do Ed A

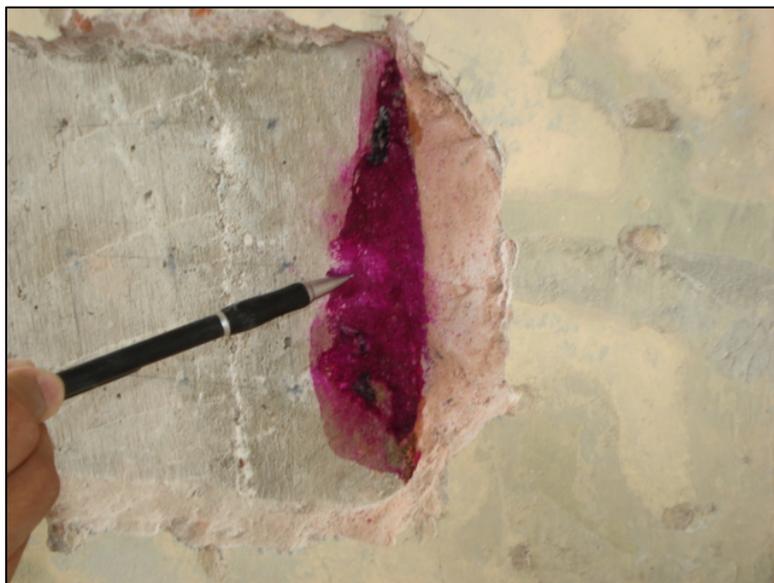
Na Foto 3.4 é possível observar a realização do ensaio de profundidade de carbonatação e a pequena espessura carbonatada.

Foto 3.4 - Ensaio de profundidade de carbonatação no P20 do Ed A

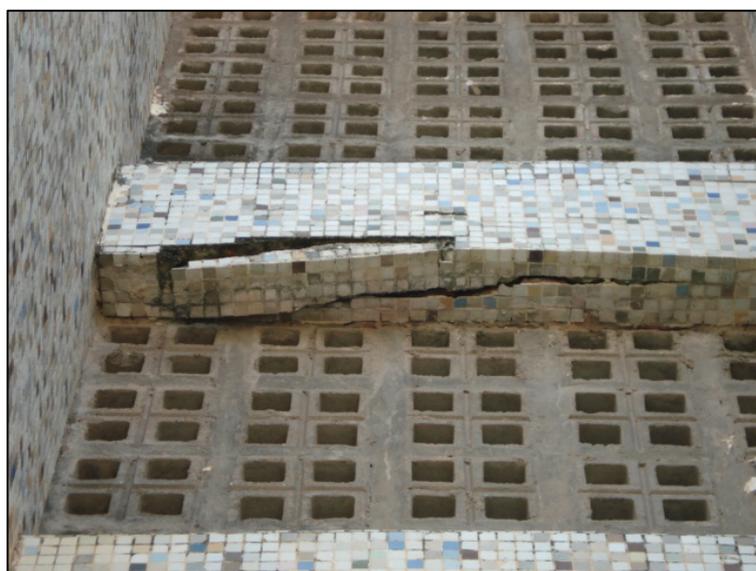
A Foto 3.5, mostra o destacamento de uma das vigas do edifício, sendo esta da fachada.

Foto 3.5 - Destacamento da viga de concreto armado do Ed A

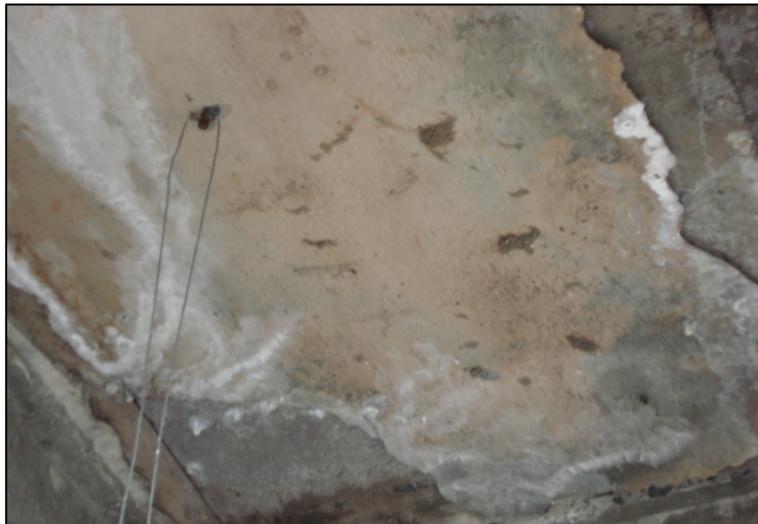
Na Foto 3.6 é possível observar a eflorescência, provocada pela infiltração na laje de teto do pilotis. E na Foto 3.7, a exposição dos ferros da laje, como também resto de madeira utilizada como forma da viga, ainda na construção do edifício.

Foto 3.6 – Eflorescência na laje do Ed A

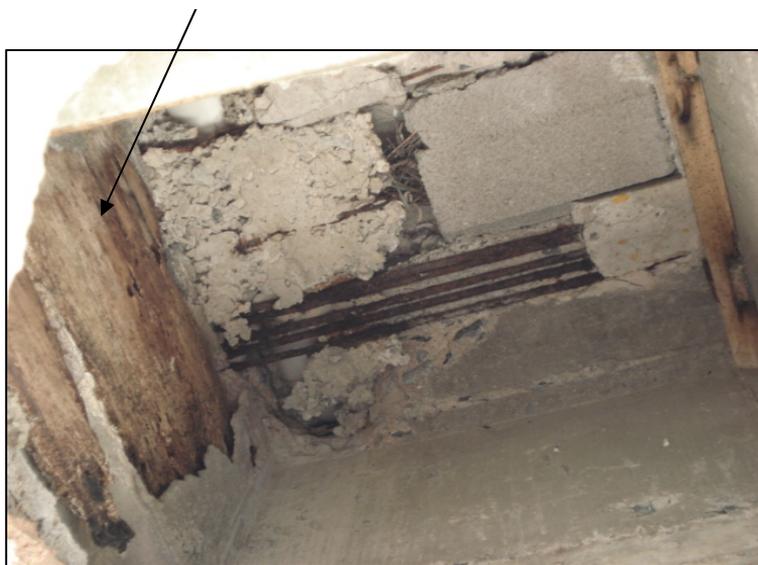
Resto de madeira

Foto 3.7 - Corrosão da armadura da laje do Ed A

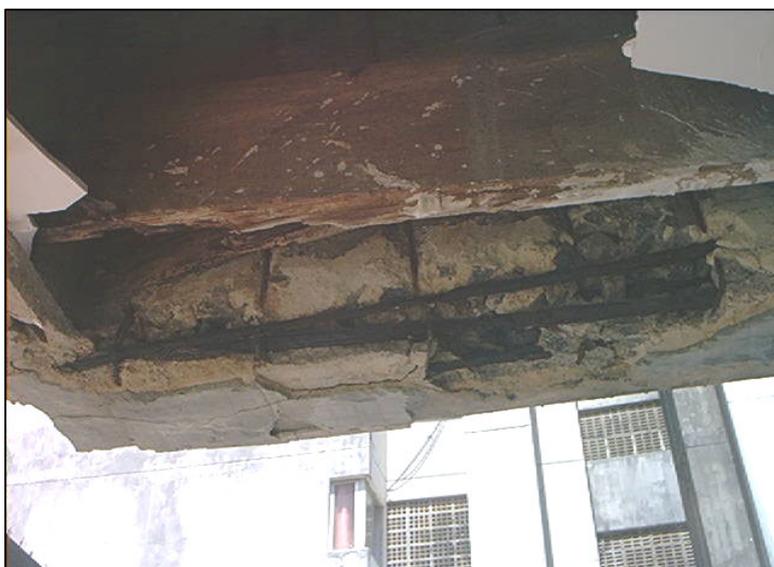
Na Foto 3.8, é possível observar que existe resto de madeira, que foi utilizado como forma na construção da edificação, semelhante ao Ed A, com corrosão de armadura e perda de seção nominal das barras.

Foto 3.8 - Corrosão de armadura de viga com perda de seção no Ed B

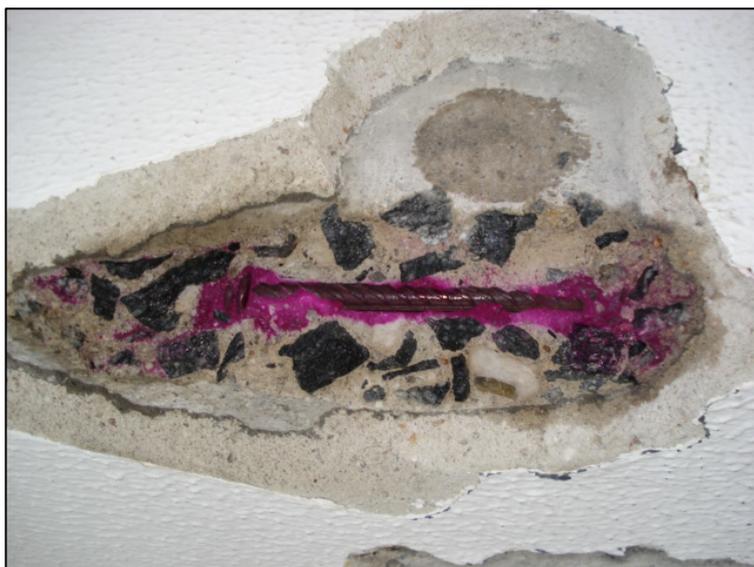
Apesar da variação encontrada no cobrimento, é possível observar que a execução da obra condiz com a NB1 (1978), em vigor na época, que recomenda cobrimento mínimo de 1,5 cm para concreto armado submetido a ambientes na classe de agressividade III. E mesmo com o cobrimento recomendado é possível observar que a espessura carbonatada alcança a armadura, conforme Foto 3.9.

Foto 3.9 - Ensaio de profundidade de carbonatação no P9 do Ed B

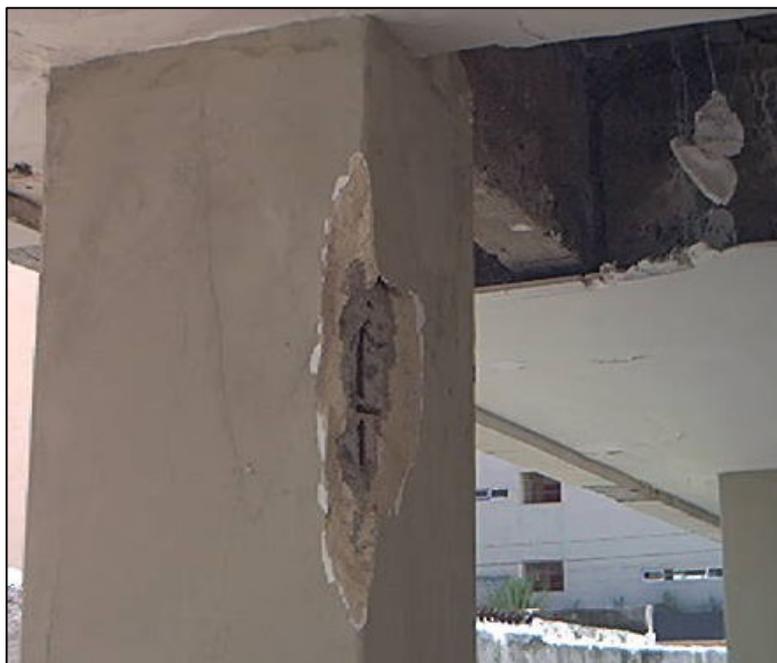
A Foto 3.10, apresenta destacamento do pilar na parte superior da peça, com exposição da armadura e manchas de umidade, proveniente de instalações hidrossanitárias.

Foto 3.10 - Destacamento do pilar com exposição da armadura em processo de corrosão do Ed B

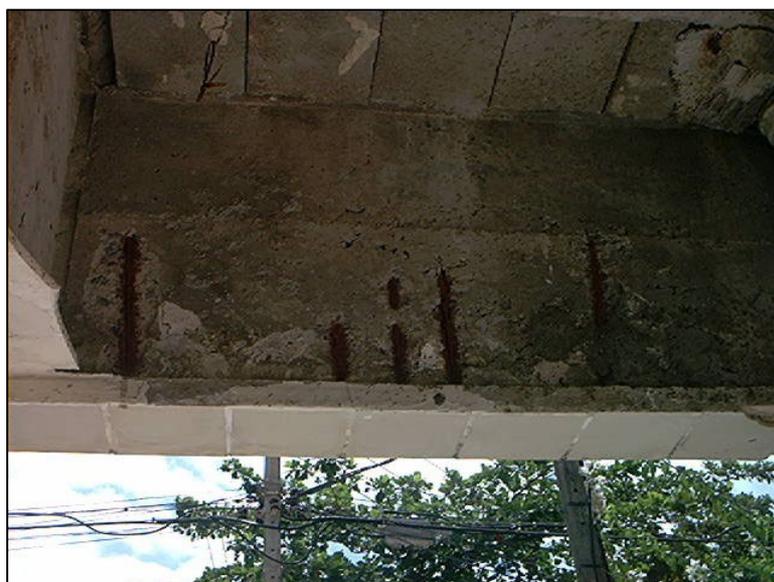
Nas Fotos 3.11 e 3.12, é possível observar danos de destacamento da peça, recobrimento insuficiente e oxidação da armadura, nas vigas da Ed B.

Foto 3.11 - Estribo da viga exposto apresentando corrosão do Ed B

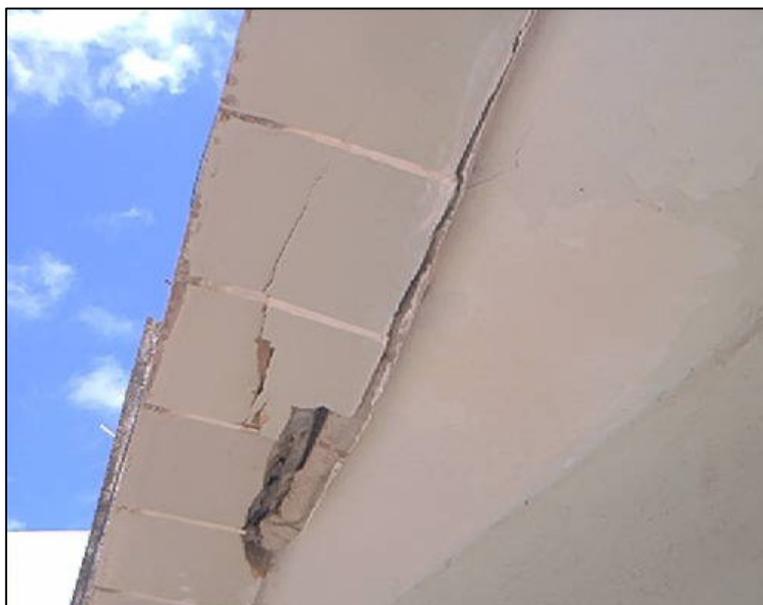
Foto 3.12 - Destacamento e oxidação da viga do Ed B

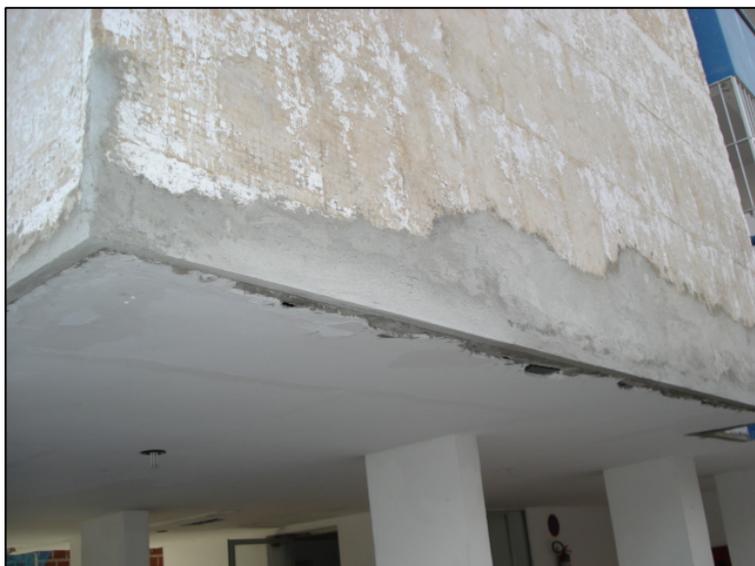
manutenção do prédio e reparo destas patologias, há uma empresa trabalhando, contratada pelo condomínio e assessorada pelo engenheiro calculista da obra.

Foto 3.13 - Reparo em vigas de bordo do Ed C

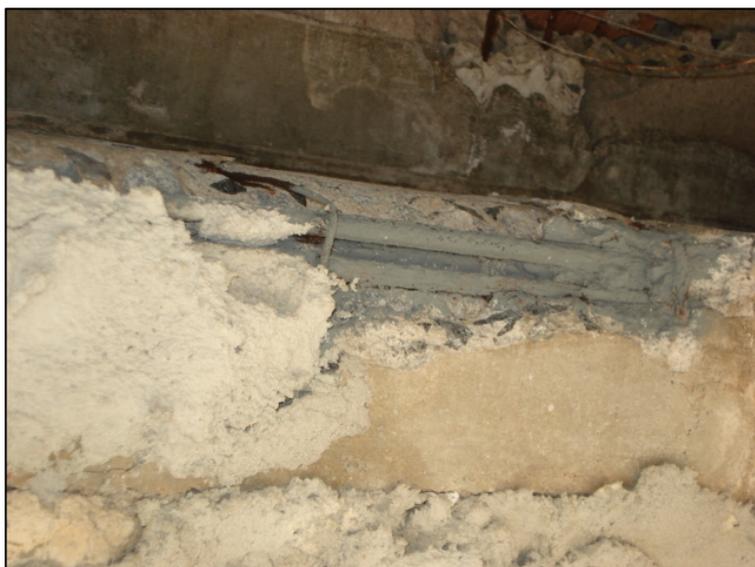
É possível observar na Foto 3.14, que existe estribos rompidos, e que o material utilizado para a reconstituição da peça é argamassa de cimento, areia e cal, que está sendo usada no reboco da fachada.

Foto 3.14 - Reparo indevido em corrosão da armadura da viga do Ed C.
