UNIVERSIDADE CATÓLICA DE PERNAMBUCO (UNICAP)
PRÓ-REITORIA ACADÊMICA (PRAC)
MESTRADO EM ENGENHARIA CIVIL

**COLAPSO EM CASO DE INCÊNDIO EM EDIFÍCIOS DE ALVENARIA
RESISTENTE**

Dissertação apresentada como requisito parcial
para obtenção do título de Mestre em Engenharia
Civil da Universidade Católica de Pernambuco
(UNICAP).

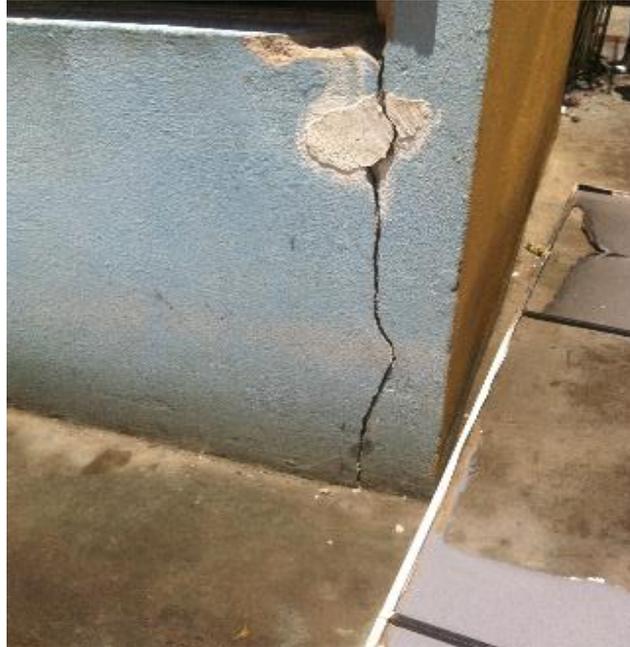
O apartamento fazia comércio de fogos de artifícios. Por motivos não informados, o incêndio atingiu esse material e causou uma explosão que avariou todo o edifício, conforme se vê nas Fotografias 1 e 2.

Fotografia 1 – Parede externa com severa fissura ocasionada pela explosão por ocasião do incêndio

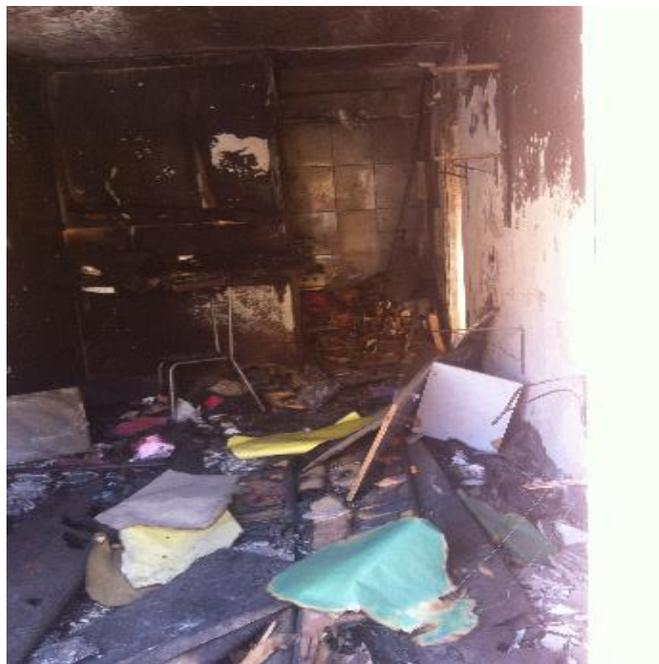
Fotografia 2 – Cômulo incendiado onde a explosão ocorreu

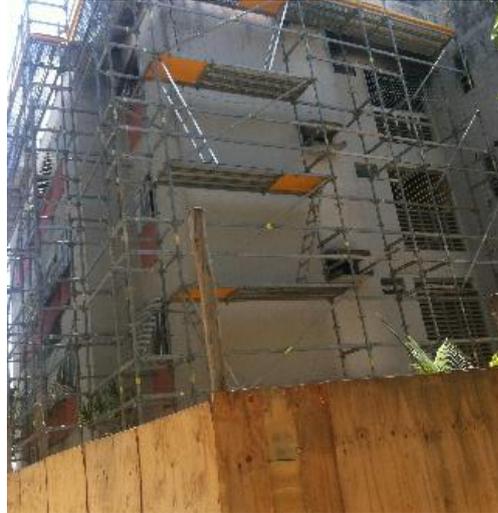
Fotografia 3 – Edifício interditado depois de um incêndio com obras de recuperação prestes a serem iniciadas

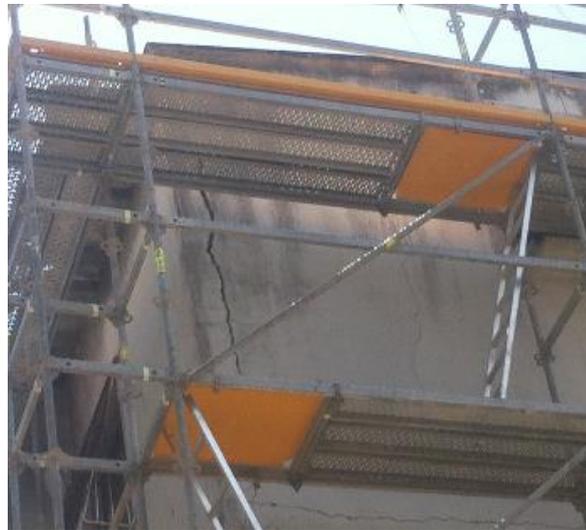
Fotografia 4 – Destaque da maior fissura ocasionada pelo incêndio vista pelo lado externo da edificação

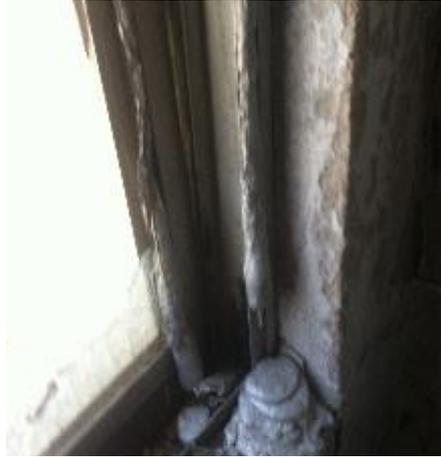
Fotografia 5 – Elementos da esquadria derretidos pelo incêndio

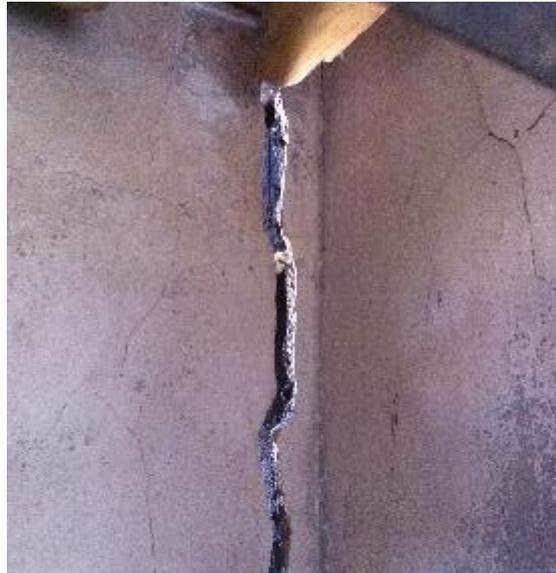
Fotografia 6 – Destaque da maior rachadura ocasionada pelo incêndio vista pelo lado interno da edificação

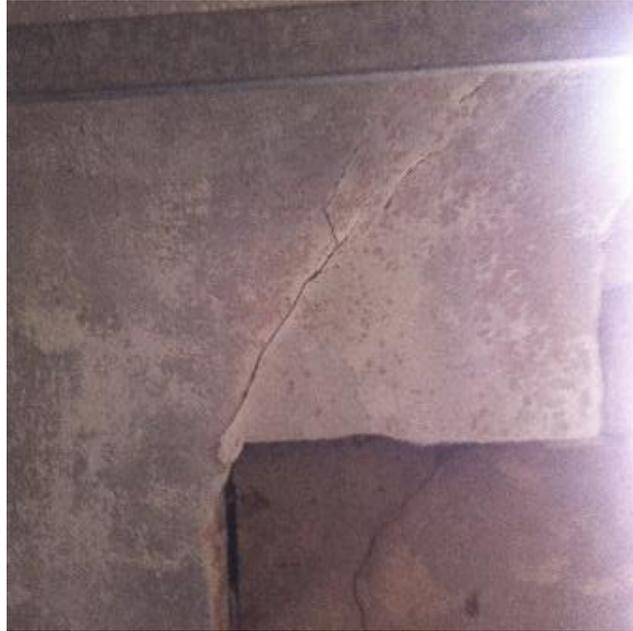
Fotografia 7 – Revestimento destruído e fissuras no bloco de concreto em consequência do incêndio

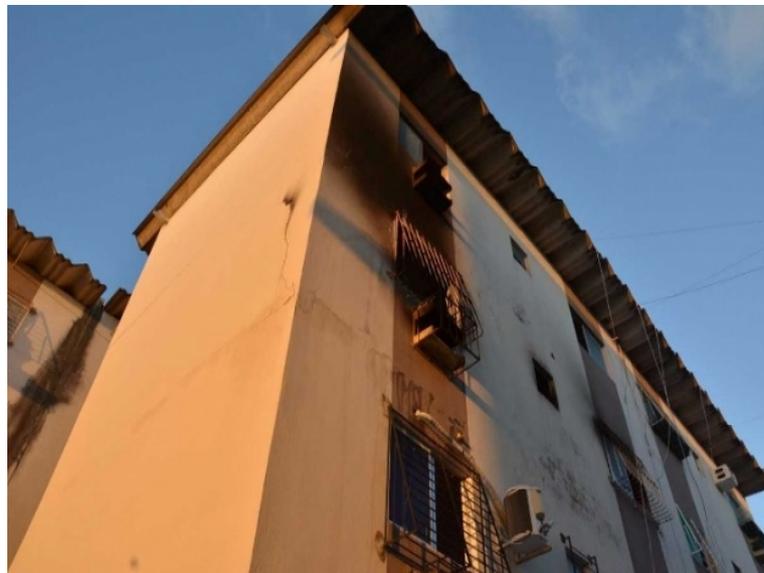
Em 2014, noticiou-se um incêndio que teria sido provocado por um curto-circuito em um ventilador em prédio-caixão no município de Jabotão dos Guararapes, bairro de Candeias, que teve de ser desocupado (Fotografia 8). Segundo (CUNHA, 2014), informações prestadas pelo síndico do prédio, o Corpo de Bombeiros chegou em quinze minutos, e conforme informação prestada na notícia pelo Engenheiro da Defesa Civil da Prefeitura de Jabotão dos Guararapes, os apartamentos 002, 102, 202 e 302 apresentam, na parte externa, rachaduras horizontais e diagonais, ocasionadas pela propagação das chamas, motivo pelo qual foi interditado.

Fotografia 2 – Prédio tipo caixão interditado após incêndio

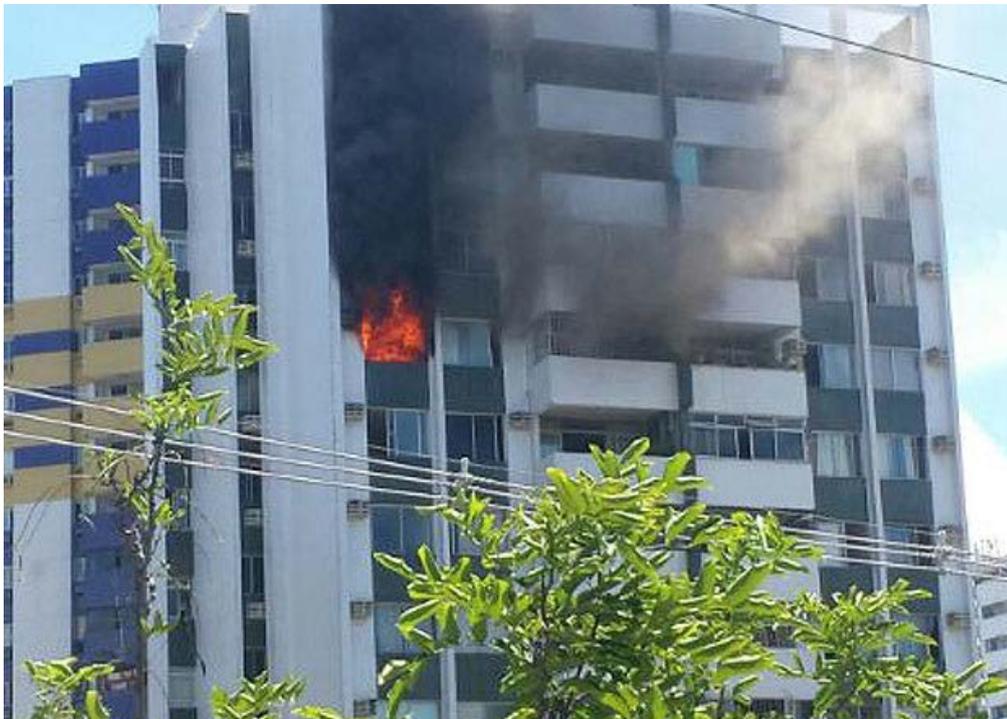
O incêndio ocorreu em fevereiro de 2014, no período aproximado das 12 horas às 13 horas na suíte do apartamento 902. As chamas atingiram parcialmente o apartamento 1.002, os gases e a fumaça atingiram os apartamentos 802 e 1.102, todos pela região da fachada no perímetro da janela (OLIVEIRA, 2014). Na Fotografia 9, mostra-se a imagem do incêndio visto da fachada.

Fotografia 3 – Incêndio no ap. 902 com reflexo nos apto. 802, 1.002 e 1.102

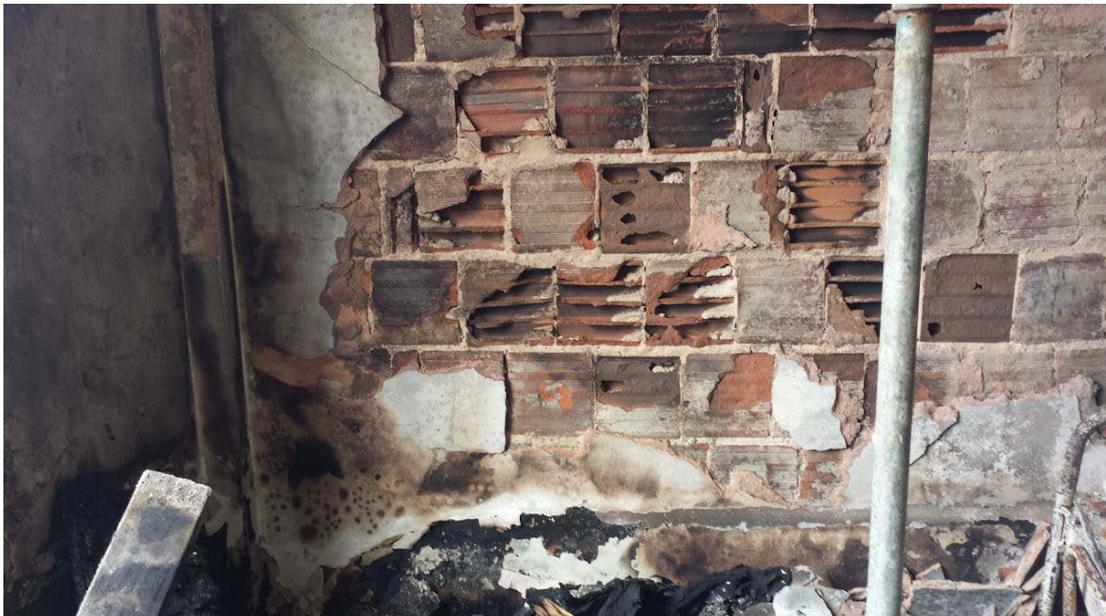
A água utilizada no combate é absorvida principalmente pelo revestimento de argamassa, que é poroso, e rapidamente transformada em vapor pela alta temperatura alcançada no incêndio com a duração que foi observada. Com a transformação em vapor, o aumento de volume nos poros dos materiais da parede provoca uma pressão resultante significativa de dentro para fora; resultará em uma força de arrancamento para as superfícies mais fracas do revestimento e do chapisco que se transfere também às capas externas dos blocos que ficarão tracionados perpendicularmente à superfície da parede pela mesma força. As Fotografias de 10 a 12 mostram os danos nas paredes.

Fotografia 4 – Parede longitudinal externa do quarto, trecho próximo da parede transversal externa, com danos no reboco, argamassa de assentamento e blocos

Tais danos são derivados do efeito da força de arrancamento ocorrida no chapisco e no revestimento que tracionaram o septo mais externo do bloco, com espessura média de 7 mm, a variação de temperatura naquela região do bloco propriamente dito, que a princípio resistiria às altas temperaturas do incêndio, assentindo no que Rei (1999, p. 178) afirma:

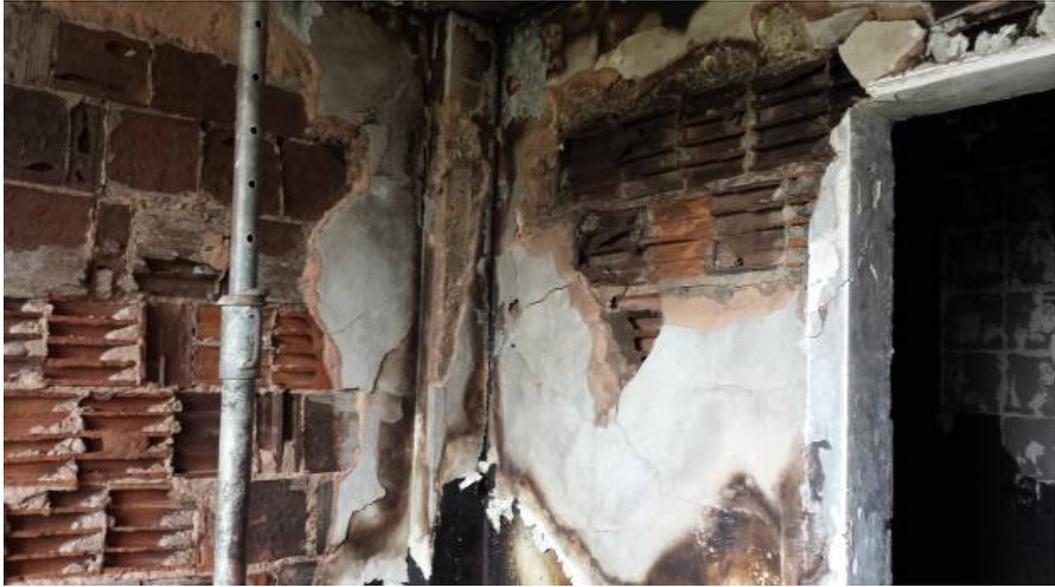
Fotografia 5 – Parede divisória do banheiro

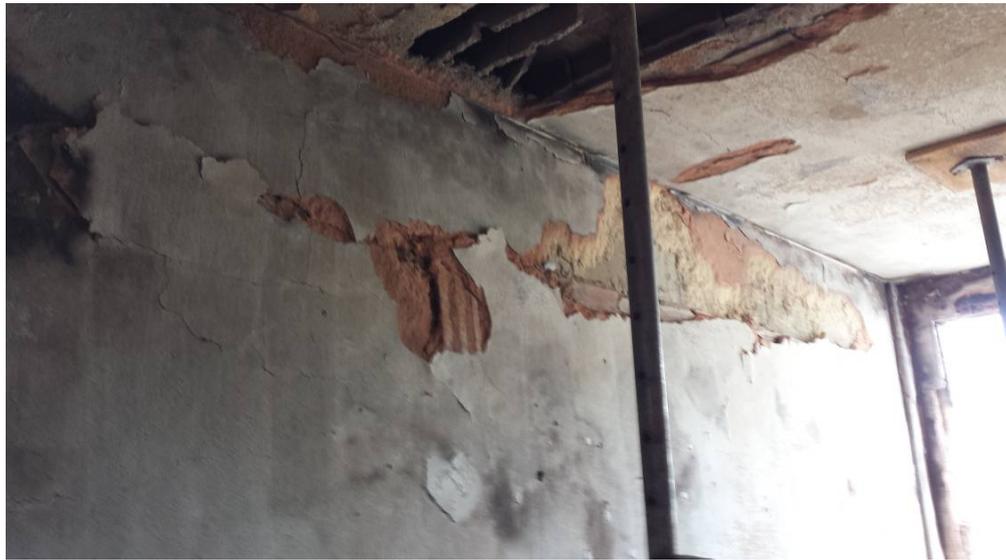
Fotografia 6 – Parede longitudinal interna: dano nas argamassas de assentamento e de revestimento

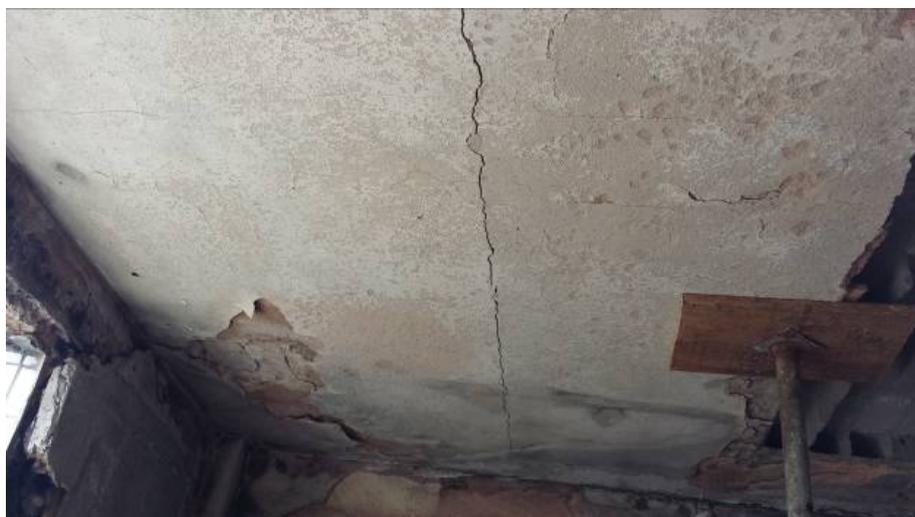
Os danos verificados na laje do teto são motivados pelos mesmos mecanismos que danificaram as paredes, anteriormente descritos, tendo o agravante da sua posição, pois pelo efeito da convecção dos gases produzidos no incêndio a região mais próxima ao teto torna-se a região mais quente do ambiente.

Fotografia 7 – Laje do teto no apartamento 902: trinca paralela às nervuras

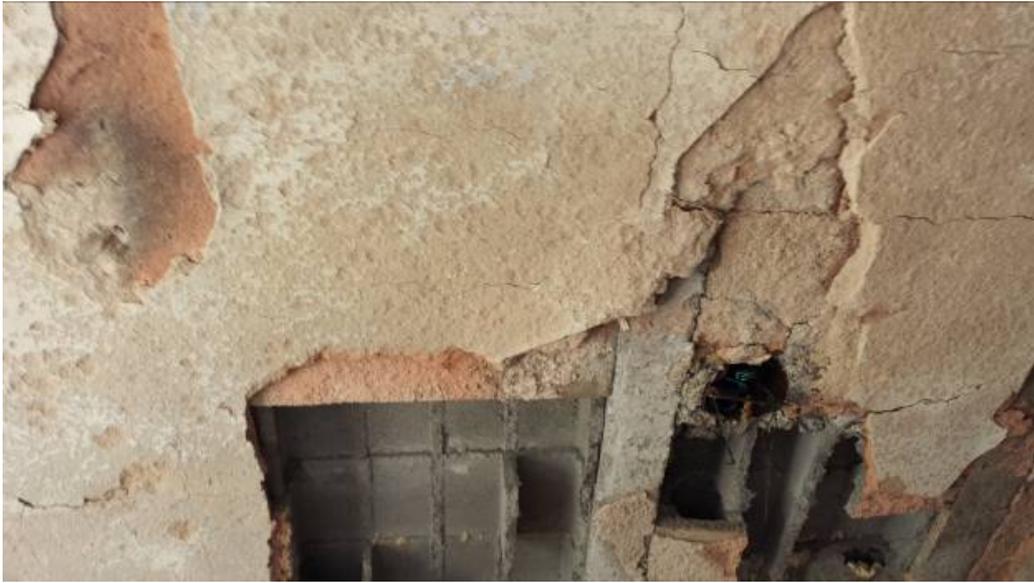
Fotografia 8 – Danos na argamassa de revestimento e blocos

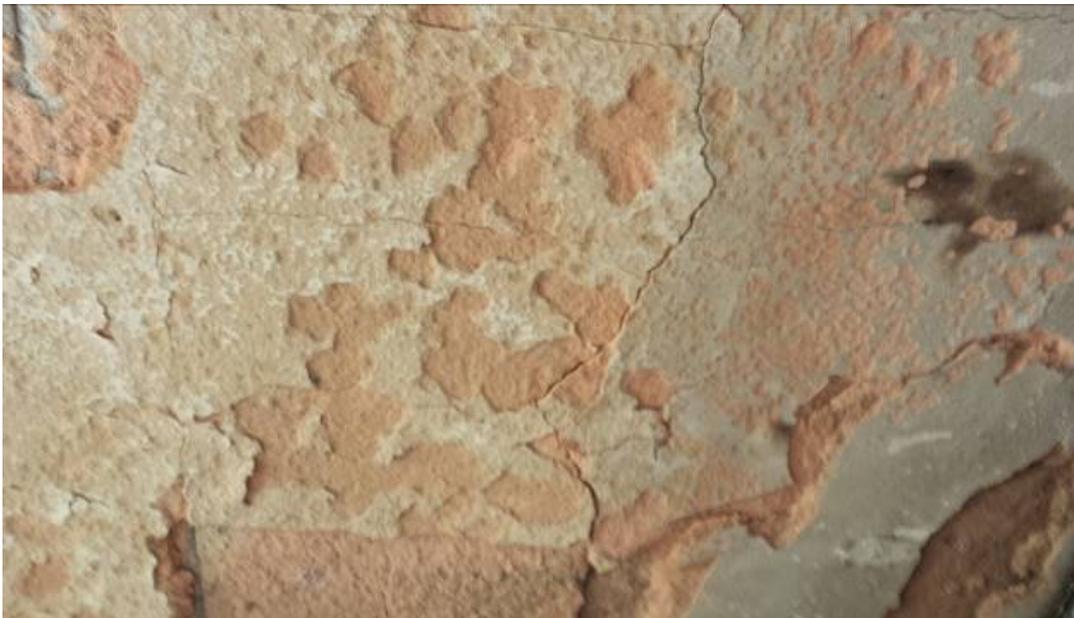
Fotografia 9 – Laje do teto no apartamento 902: trinca paralela às nervuras, dano na argamassa de revestimento composta de cimento, saibro e areia e nos blocos de concreto

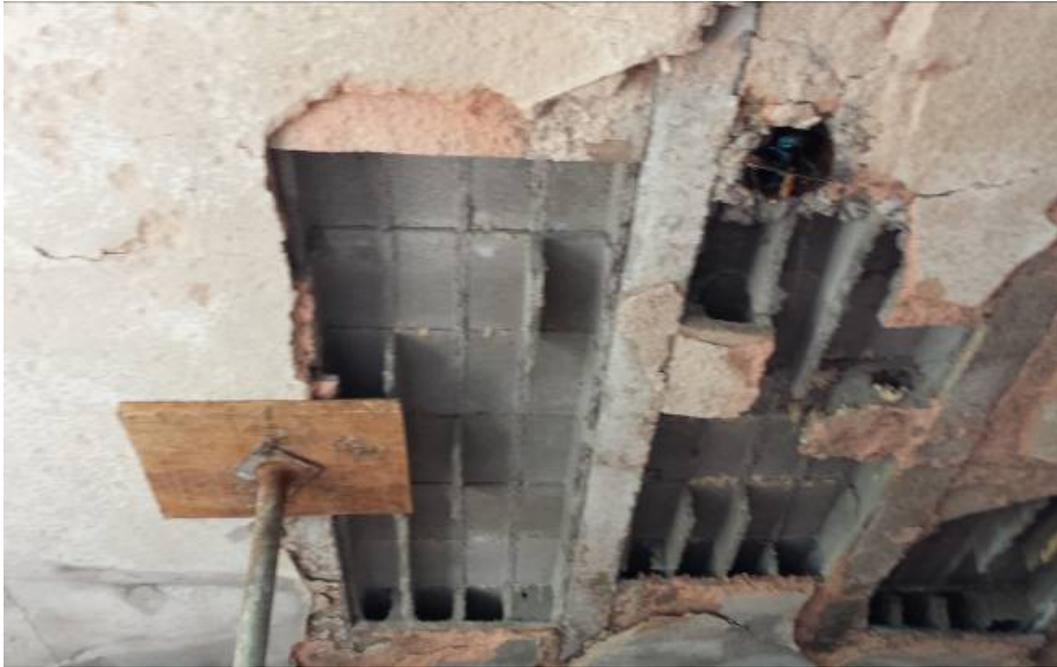
Fotografia 10 – Laje do teto no apartamento 902: trinca paralela às nervuras, dano na argamassa de revestimento composta de cimento, saibro e areia e nos blocos de concreto

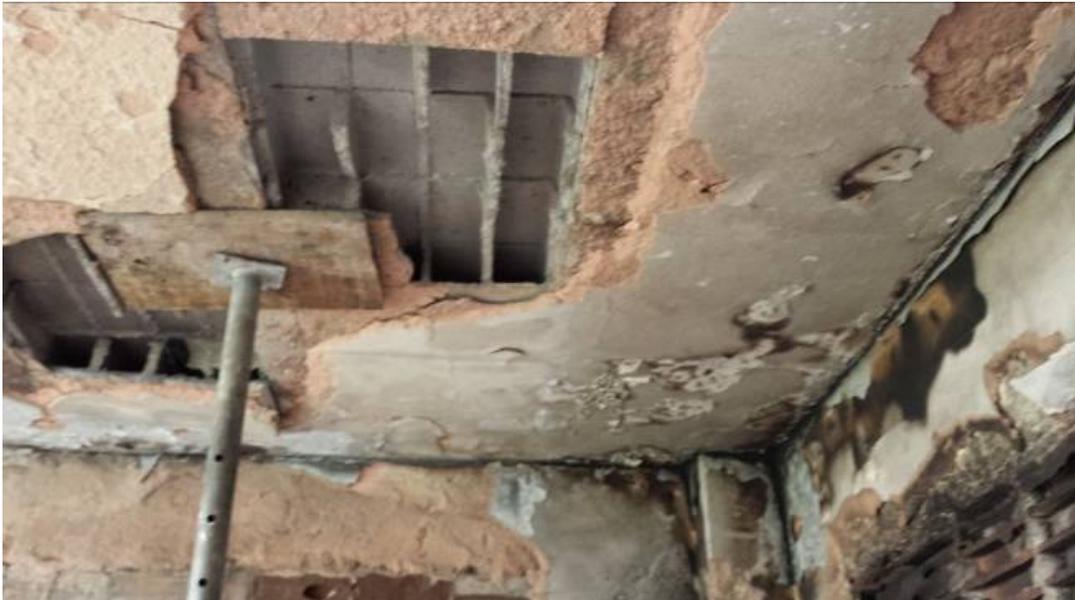
Fotografia 11 – Laje do teto no apartamento 902: danos na argamassa de revestimento composta de cimento, saibro e areia e nos blocos de concreto

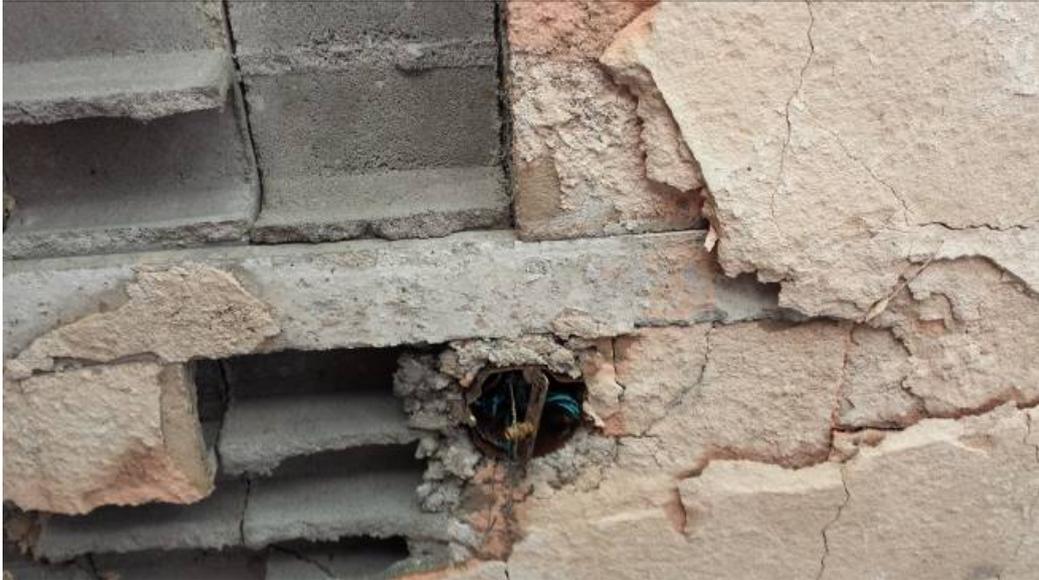
Fotografia 12 – Laje do teto no apartamento 902: danos na argamassa de revestimento composta de cimento, saibro e areia e nos blocos de concreto

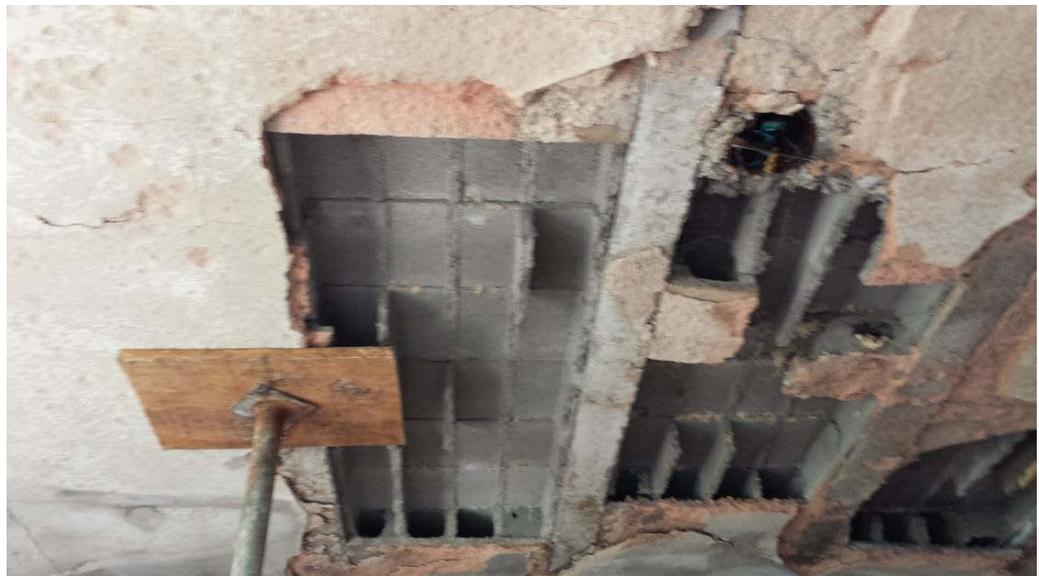
Fotografia 13 – Laje do teto no apartamento 902: danos na argamassa de revestimento e nos blocos de concreto

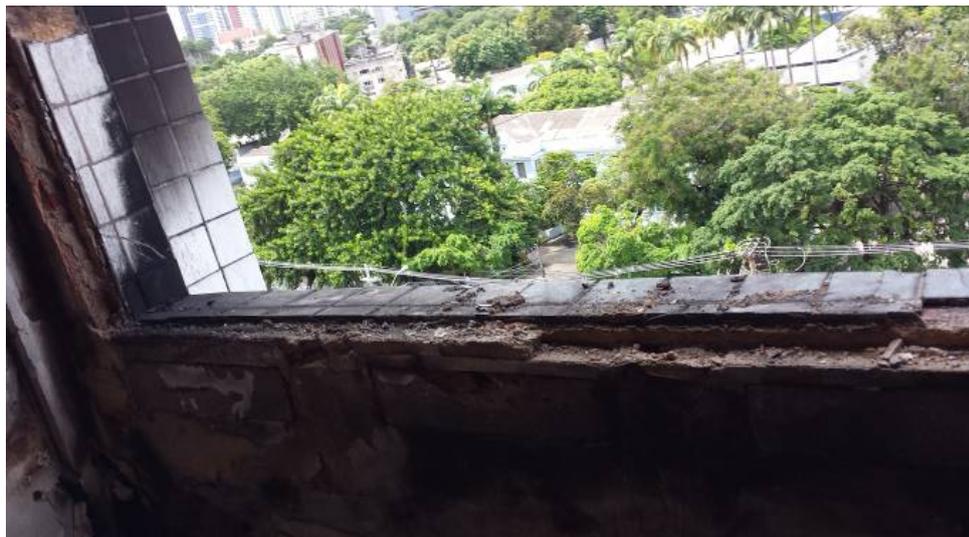
Os capiaços da janela do quarto foram inteiramente destruídos (Fotografias 20 a 23). Esses danos se estendem ao peitoril da janela. Em consequência da alta temperatura desenvolvida, houve também danos na argamassa de revestimento afetando as cerâmicas sobre ela aplicadas.

Fotografia 20 – Capiáculos da janela e peitoril danificados pelo incêndio

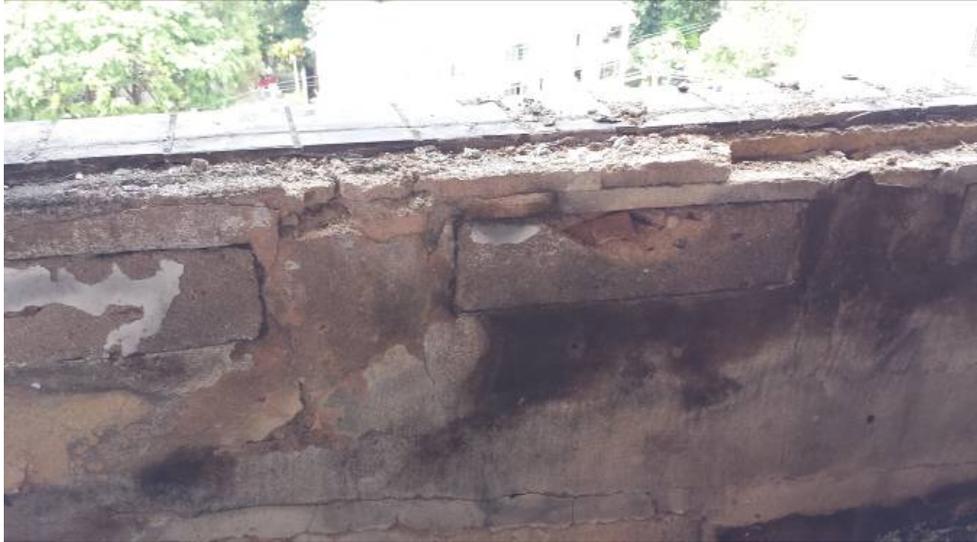
Fotografia 21 – Capiços da janela e peitoril danificados pelo incêndio

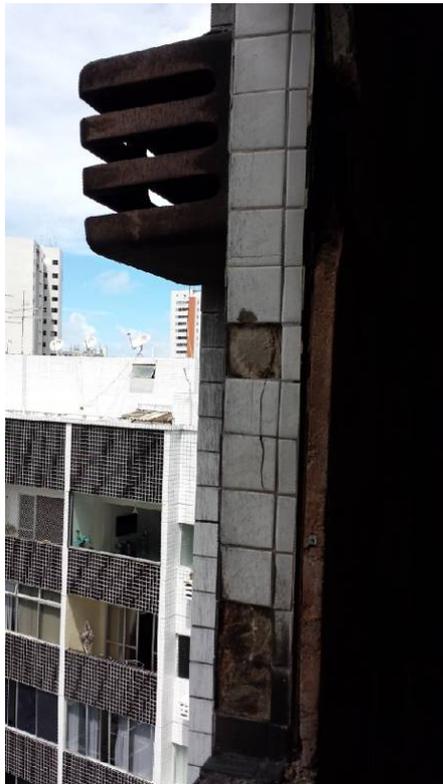
Constataram-se danos no revestimento cerâmico situado no entorno da janela 902 e 1.002. A região situada acima da janela teve contato direto com as chamas, havendo indicativos de se ter a ligação com a argamassa de revestimento fragilizada.

Fotografia 14 – Capiços da janela e cerâmica da fachada

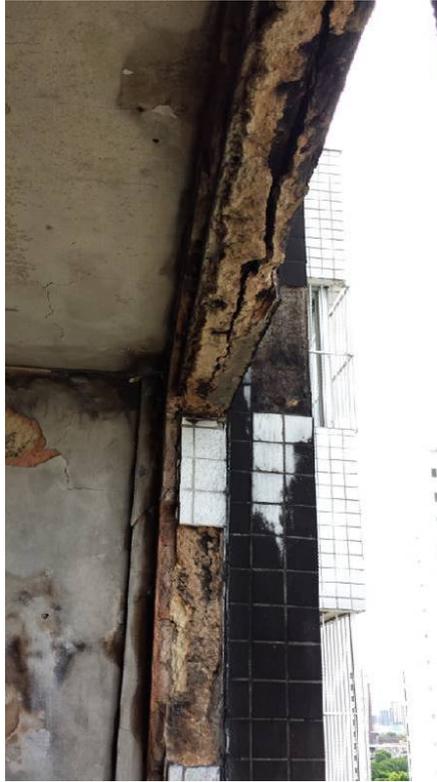
Fotografia 15 – Capiços da janela e cerâmica da fachada
