DISSERTAÇÃO DE MESTRADO

**MANIFESTAÇÕES PATOLÓGICAS EM
CONJUNTOS HABITACIONAIS:
A DEGRADAÇÃO DAS FACHADAS**

CÉLIA CAVALCANTI BRAGA

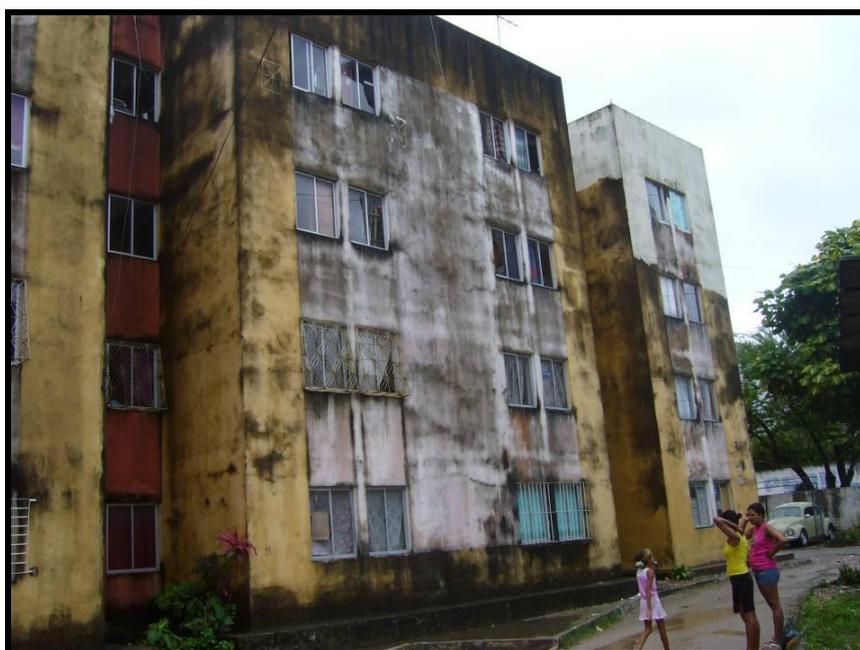
Figura 48 – presença de fungo ao longo da fachada B

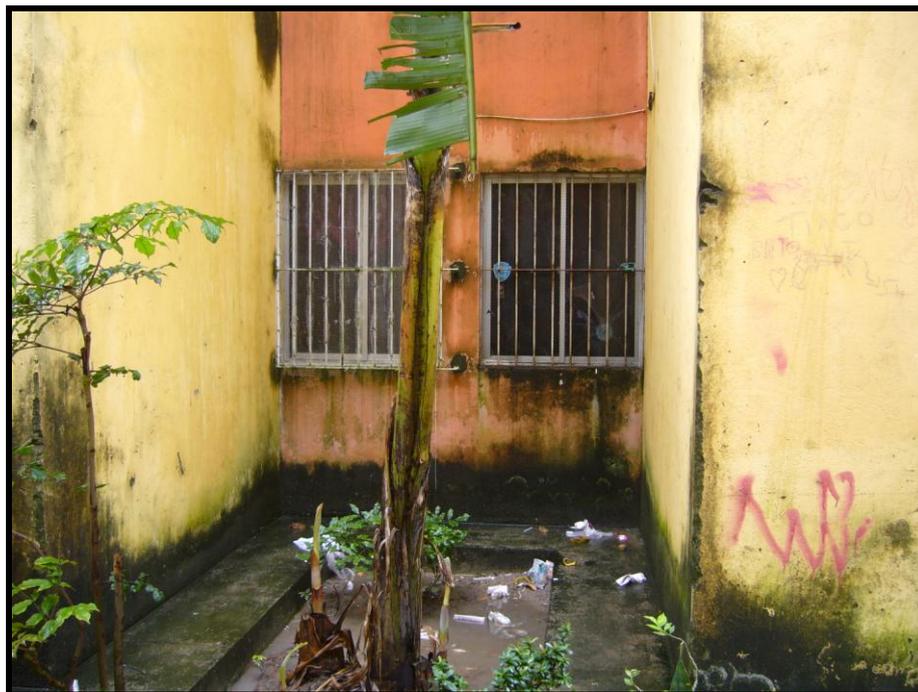
Figura 49 - fungo concentrado na base das paredes e peitoril

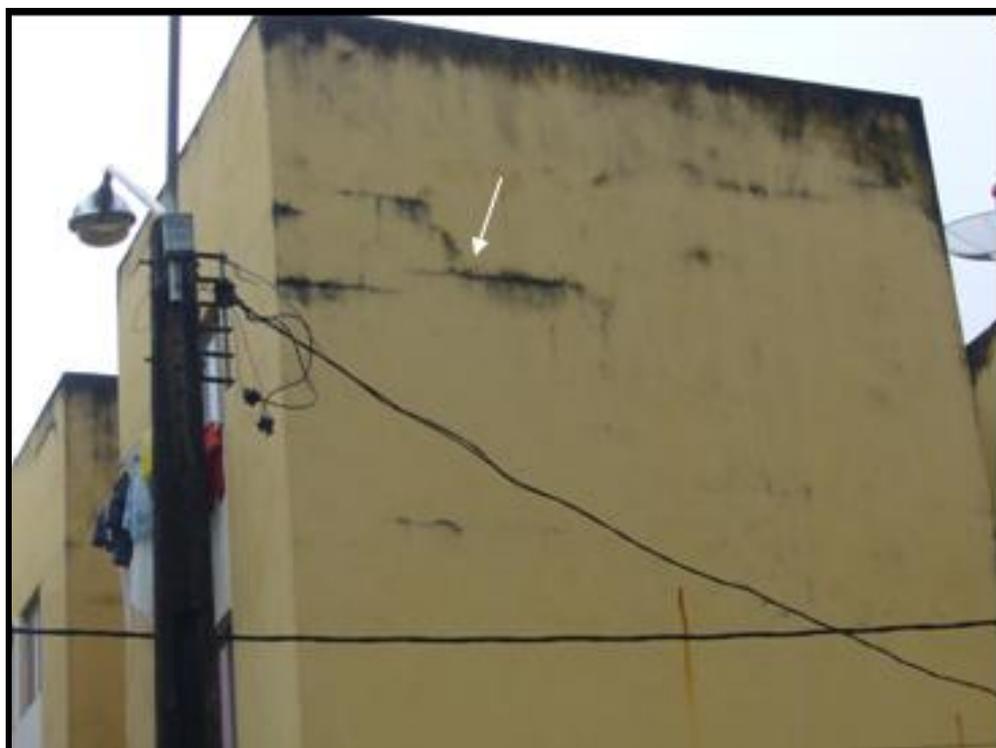
As Figuras 50 e 51 mostram fissuras aparentemente superficiais na região superior das fachadas.

Figura 50 - fissuras horizontais na região superior da fachada

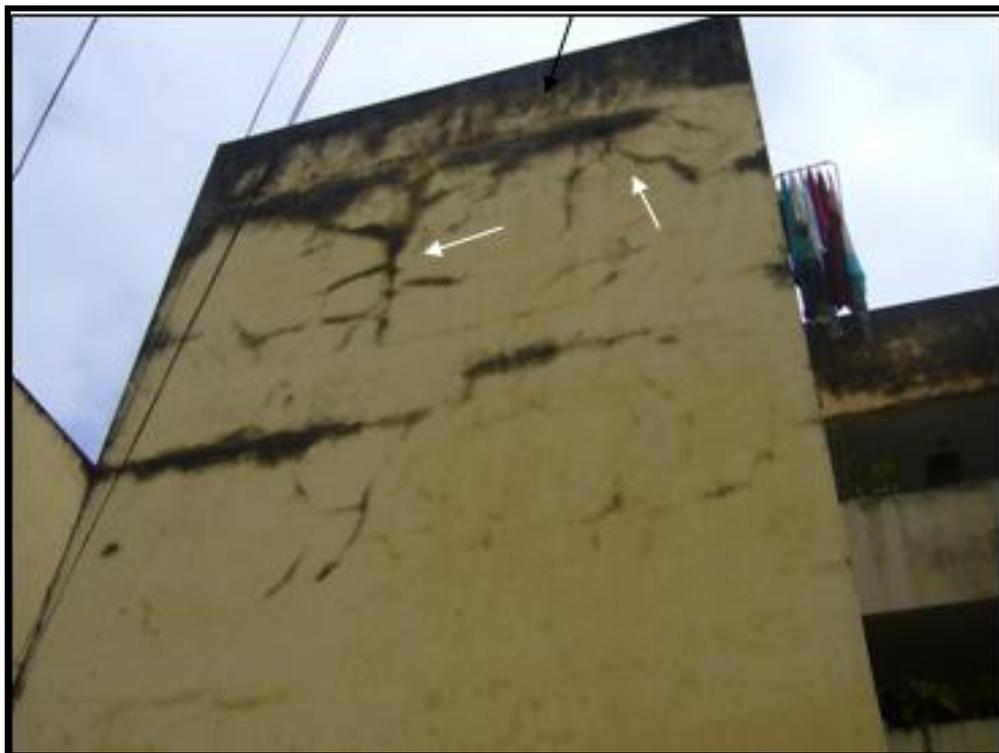
Figura 51 - fissuras mapeadas esparsas na área superior

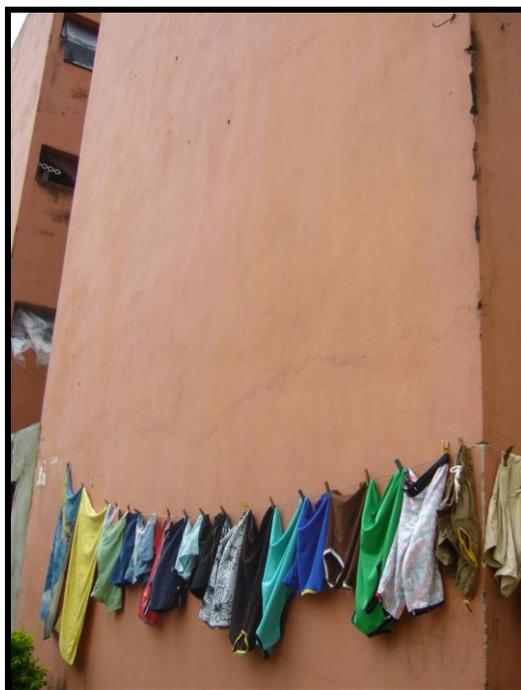
A Figura 52 mostra os efeitos da descoloração angular, pela irregularidade do reboco, sobre a superfície com alta incidência de luz solar. O desbotamento da pintura é visível.

Figura 52 - descoloração angular

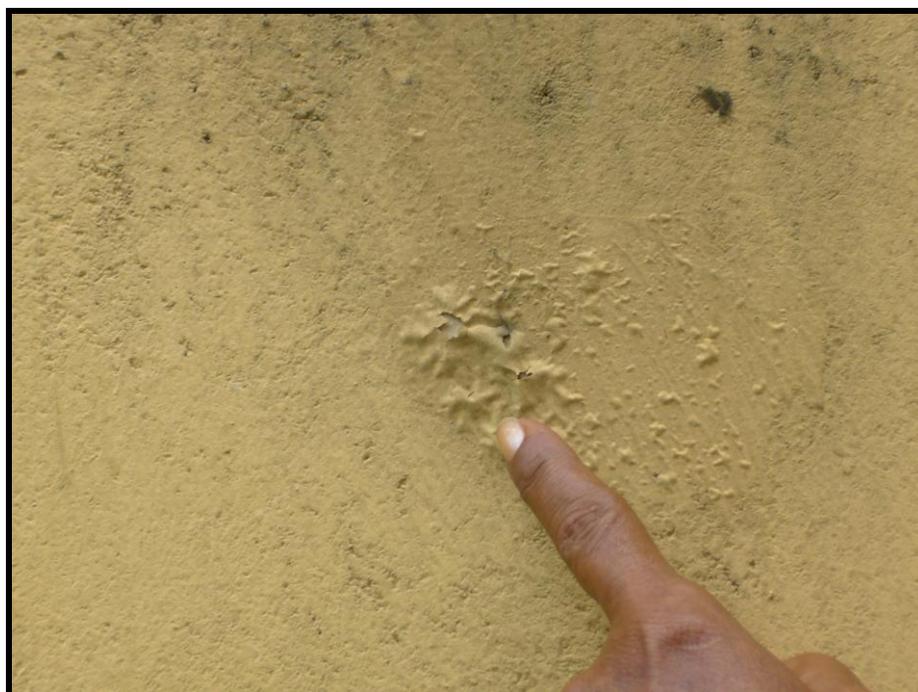
A Figura 53 mostra o efeito do empolamento da pintura sobre a superfície aparentemente úmida. O surgimento de bolhas é seguido pelo descolamento da película da tinta.

Figura 53 – empolamento na película da tinta

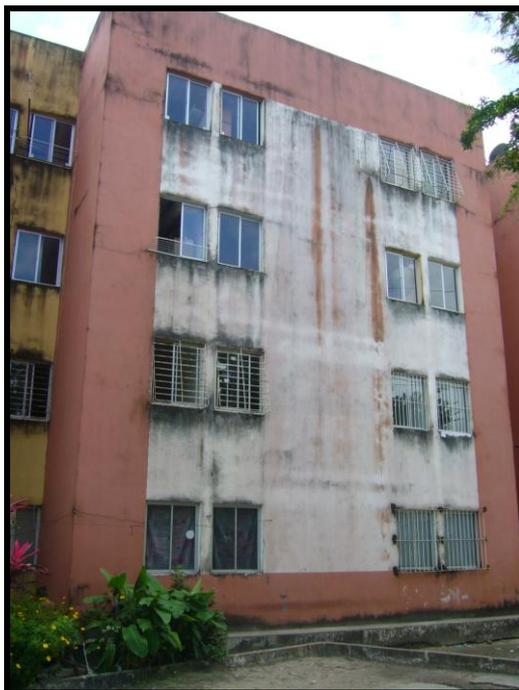
A Figura 54 mostra a descoloração da pintura sobre a parede. Esta ocorrência foi observada nas fachadas revestidas com pintura na cor branca.

Figura 54 - descoloração sobre a pintura

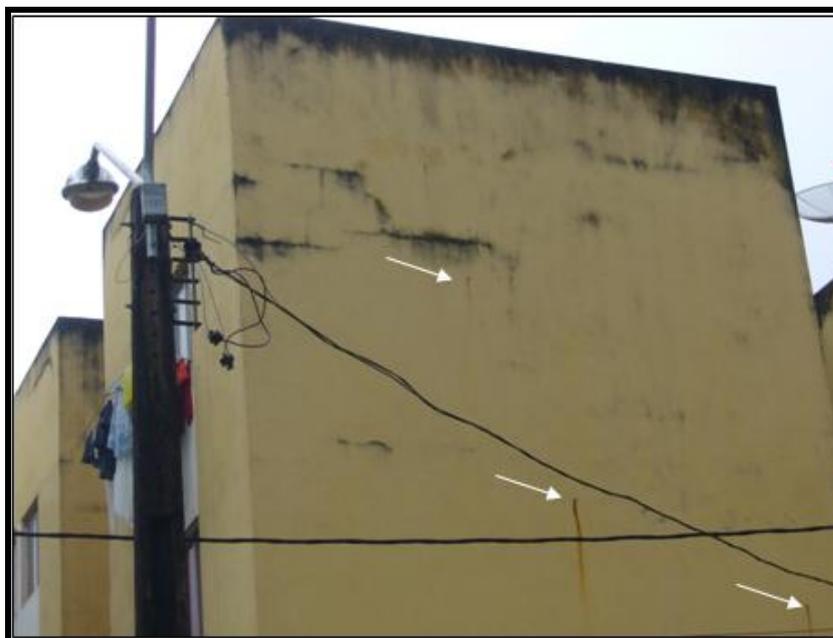
A Figura 55 mostra a ocorrência de manchas pontuais de corrosão provavelmente causadas por material ferruginoso na argamassa de amassamento.

Figura 55 - manchas pontuais de corrosão

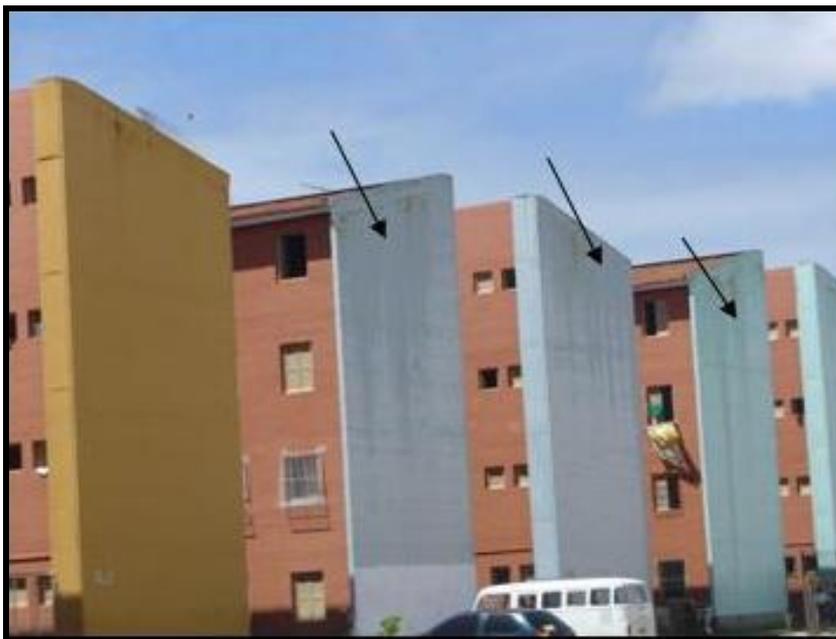
Observou-se que estas manchas permanecem sem a presença da água da chuva, provavelmente pela solubilização de substâncias presentes na composição química da tinta.

Figura 56 - manchas sobre as fachadas

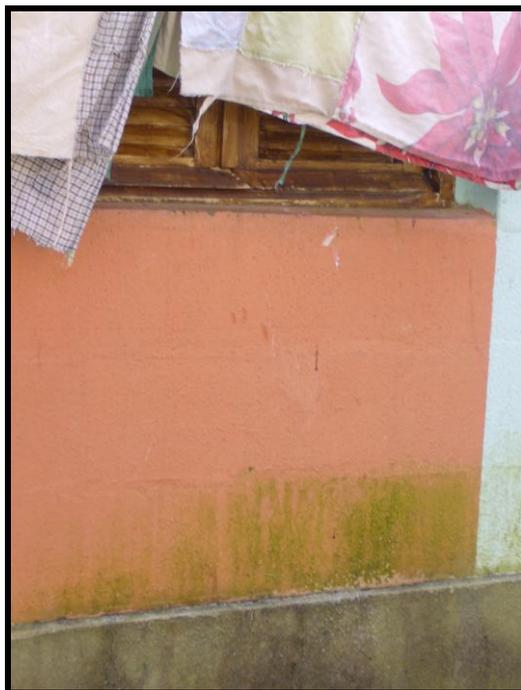
Figura 58 - fungo por presença de umidade na base da parede

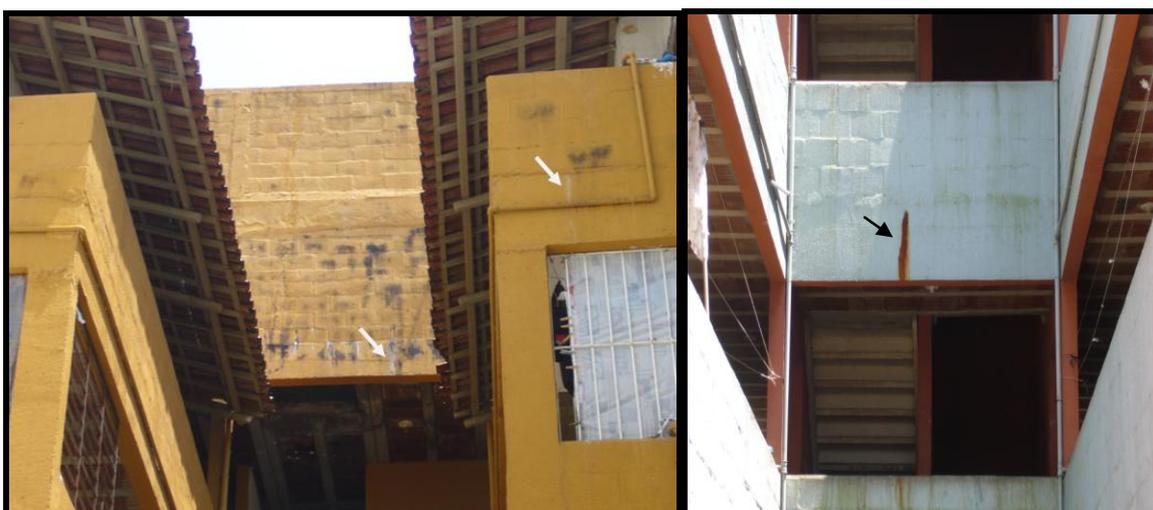
A Figura 59 apresenta a ocorrência de manchas brancas escorridas (eflorescência) e mancha de corrosão, possivelmente, provenientes das juntas de argamassa de assentamento dos blocos, na região da caixa d'água (para as eflorescências) e em locais diversos (para as manchas de corrosão).

Figura 59 - manchas de eflorescência (setas brancas) e corrosão (seta preta)

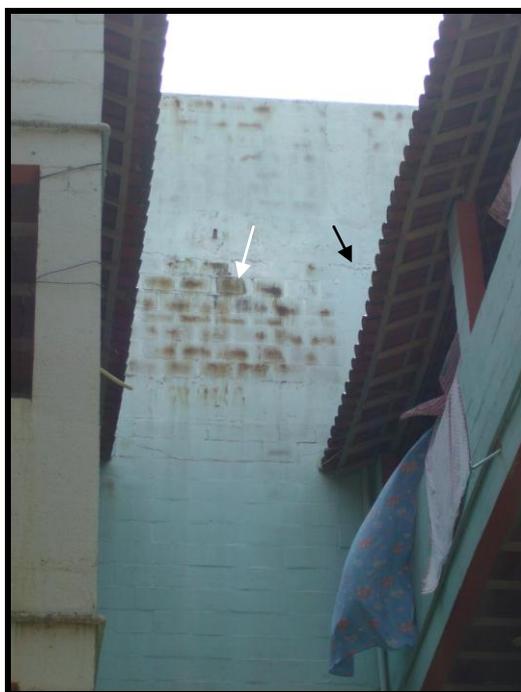
A Figura 60 apresenta manchas no tijolo, com forte indício de lixiviação de material cerâmico proveniente do tijolo por presença de umidade, também, fissuras superficiais próximas à caixa d'água.

Figura 60 - manchas no tijolo (seta branca) e fissura superficial (seta preta)

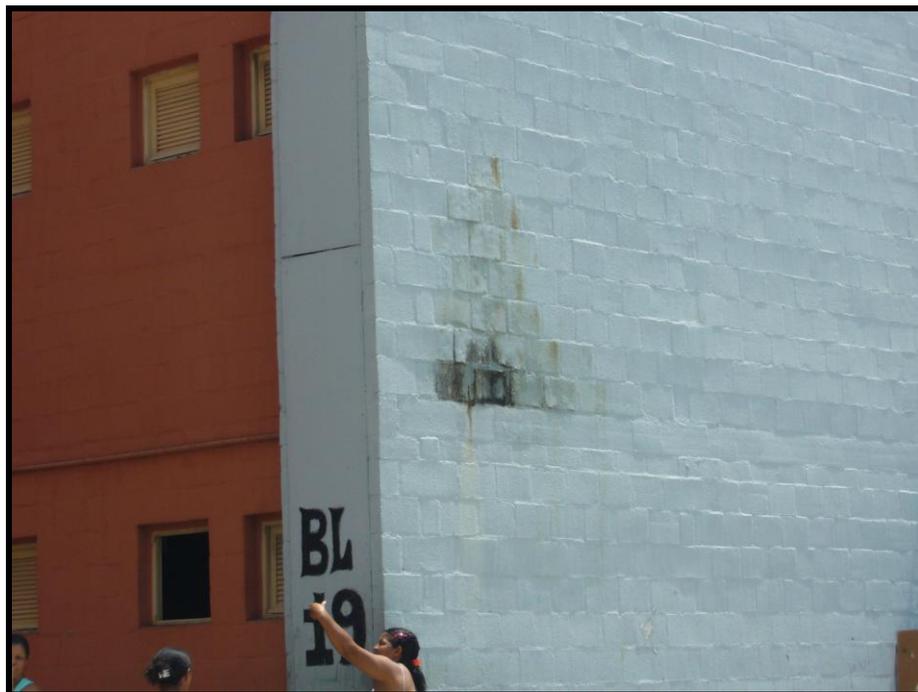
A Figura 61 mostra mancha na parede, localizada próxima ao banheiro de uma das unidades do primeiro andar, com presença de fungo. A mancha é possivelmente proveniente de vazamento interno por dano em instalação hidráulica.

Figura 61 - mancha por vazamento interno

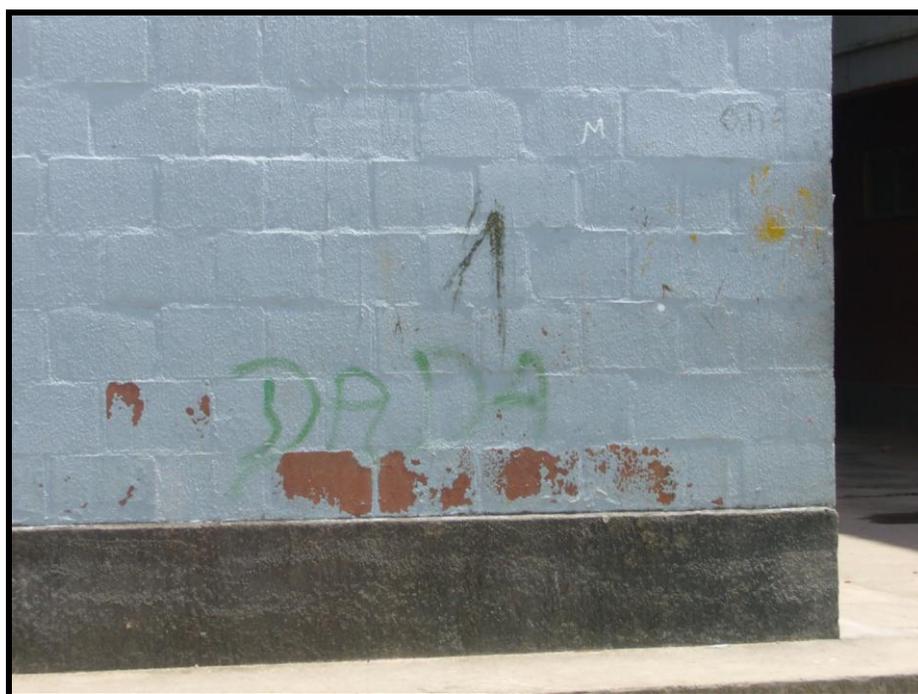
A Figura 62 mostra a base da parede com ocorrência de descolamento de pintura, provavelmente por presença de umidade ascensional vinda do solo.

Figura 62 - descolamento da pintura

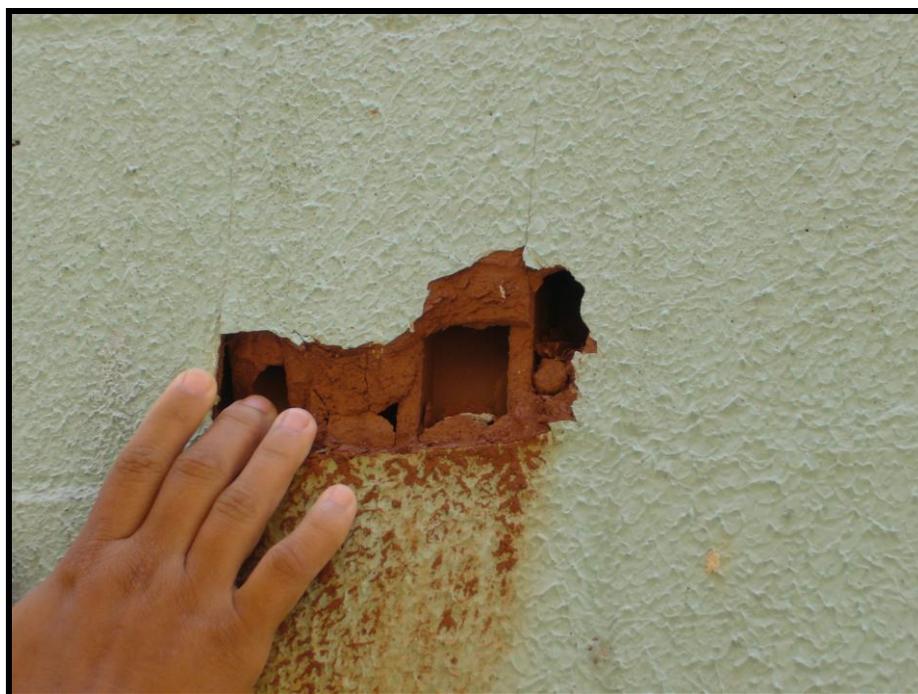
A Figura 63 apresenta ocorrência de desagregamento do tijolo, por possível falta de cozimento adequado.

Figura 63 - desagregamento do tijolo

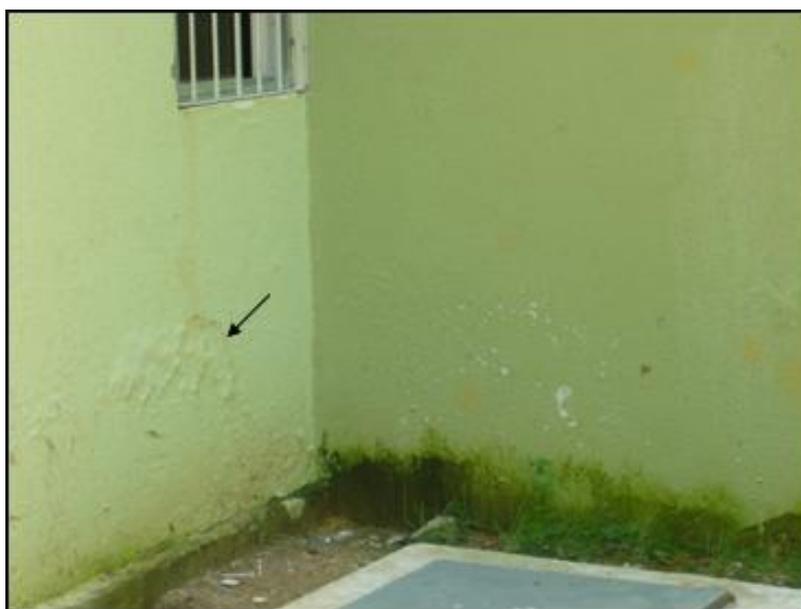
A Figura 65 mostra a presença de bolhas na pintura por presença de umidade.

Figura 65 - bolhas na pintura

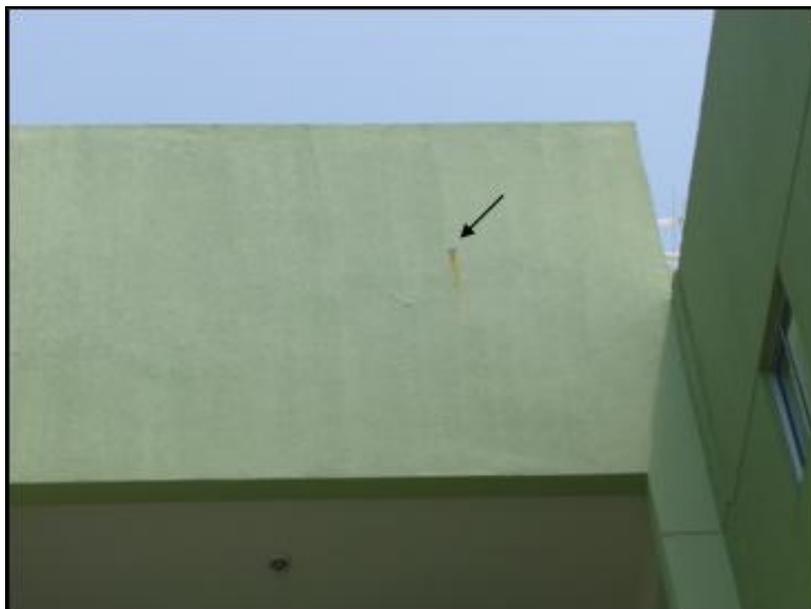
A Figura 66 mostra a ocorrência de mancha de corrosão na fachada, possivelmente proveniente de material ferruginoso na argamassa de assentamento dos blocos.

Figura 66 - mancha de corrosão

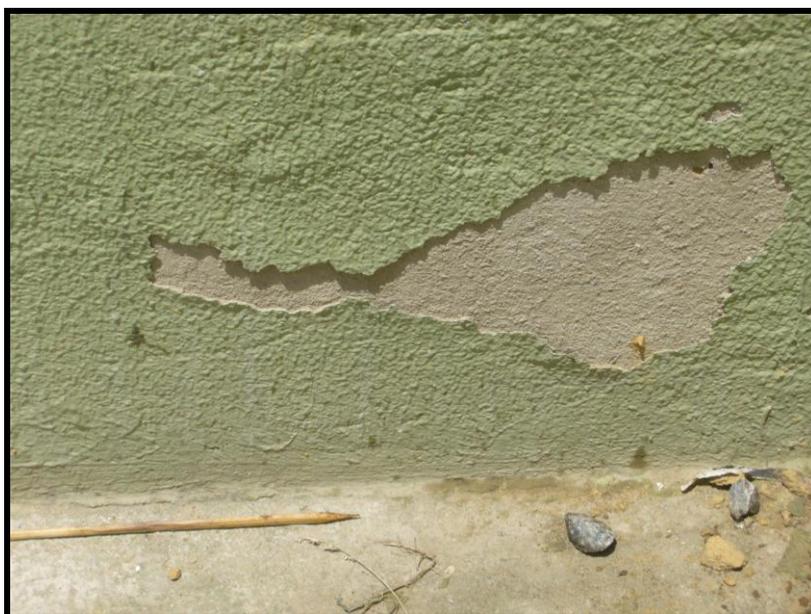
A Figura 67 ilustra o descolamento da pintura em placa. Possivelmente provocado por umidade ascensional e consequente falta de aderência do substrato.

Figura 67 – descolamento da pintura
