UNIVERSIDADE CATÓLICA DE PERNAMBUCO
PRÓ-REITORIA DE ENSINO, PESQUISA E EXTENSÃO
PROGRAMA DE PÓS-GRADUAÇÃO EM ENGENHARIA CIVIL

**RECUPERAÇÃO ESTRUTURAL DE BLOCOS DE FUNDAÇÃO
AFETADOS PELA REAÇÃO ÁLCALI-AGREGADO
- A EXPERIÊNCIA DO RECIFE.**

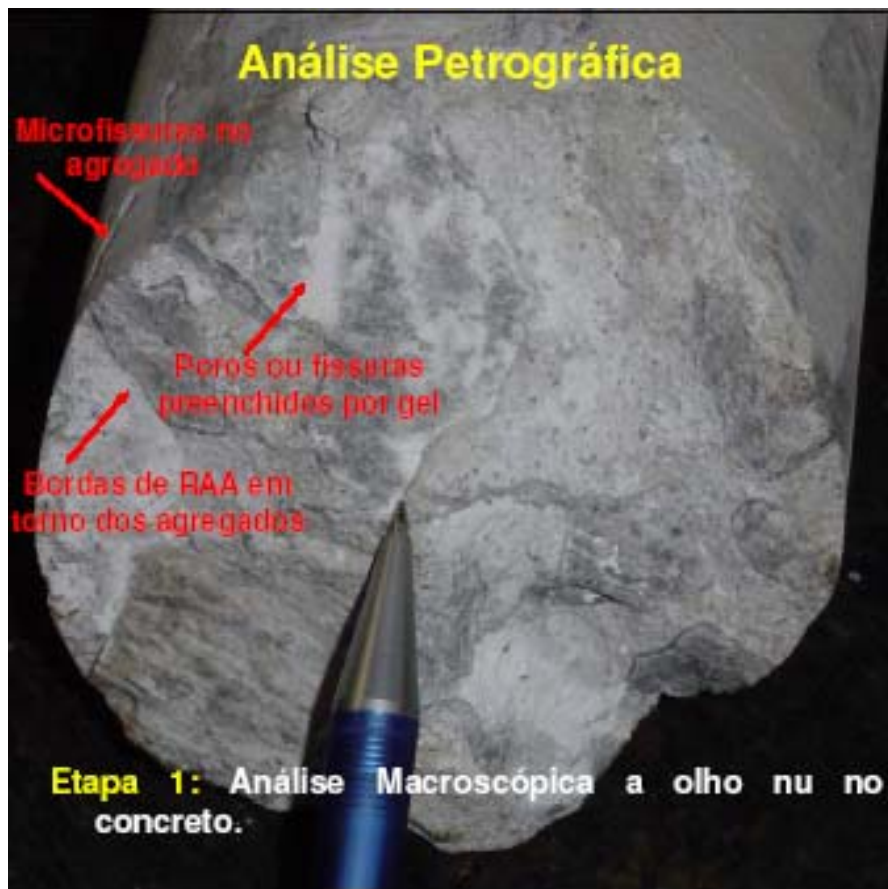
Figura 2.10 – Análise Macroscópica

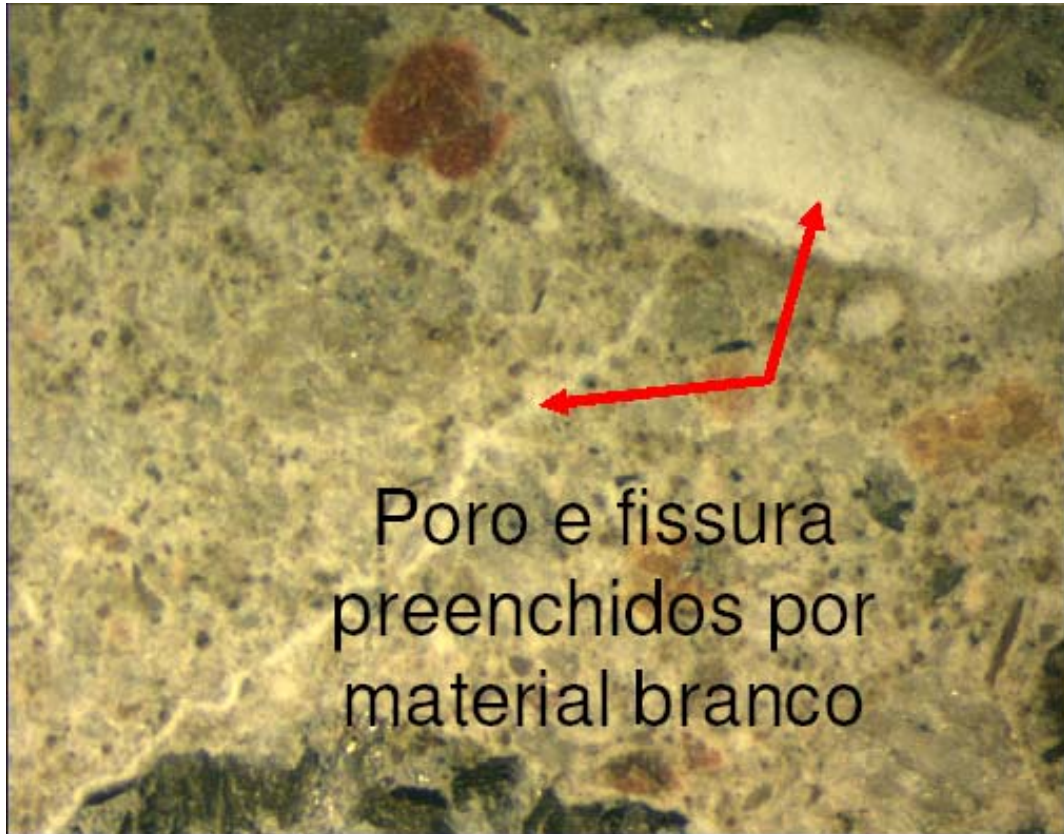
Figura 2.11 – Análise ao Microscópio Estereoscópico

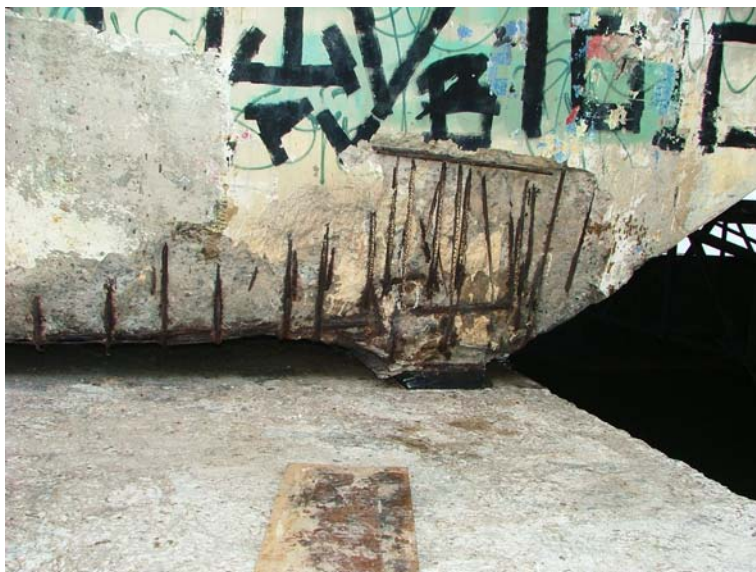
Figura 3.3 – Deterioração do concreto nos apoios extremos.

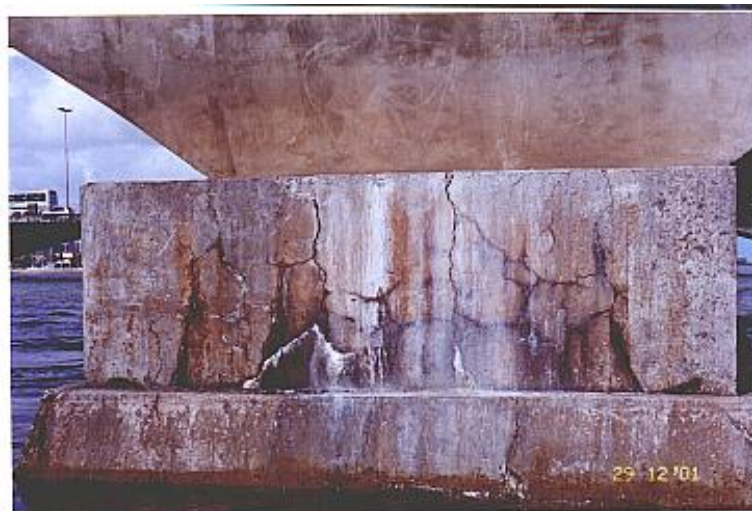
Figura 3.4 – Vista do bloco de apoio de um vão central.

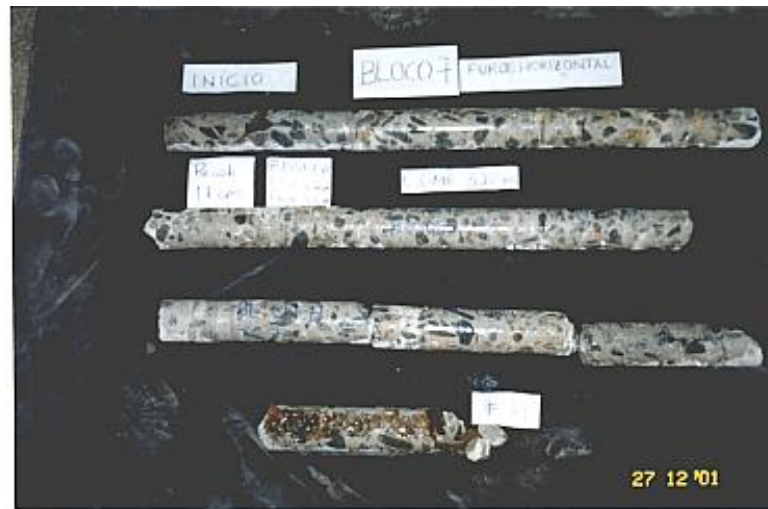
Figura 3.7 – Testemunho extraído através de furo horizontal no Bloco 7.

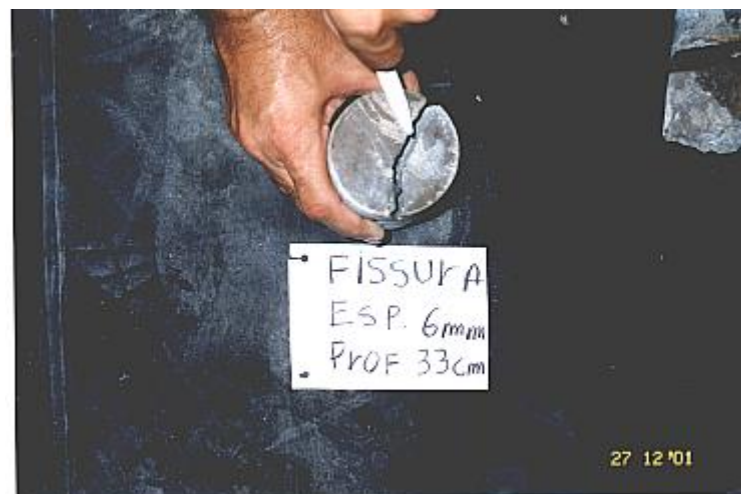
Figura 3.8 – Testemunho extraído do Bloco 7. Detalhe da fissura na superfície.

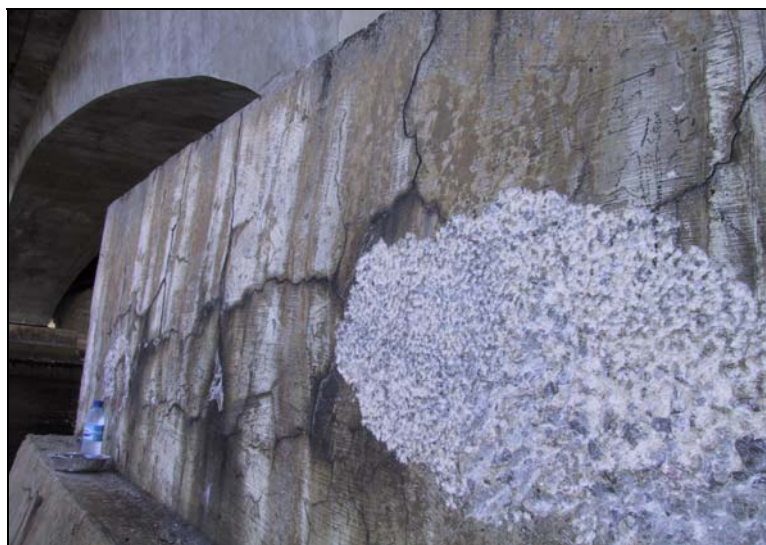
Figura 3.10 – Face lateral do bloco 10, lado do mar

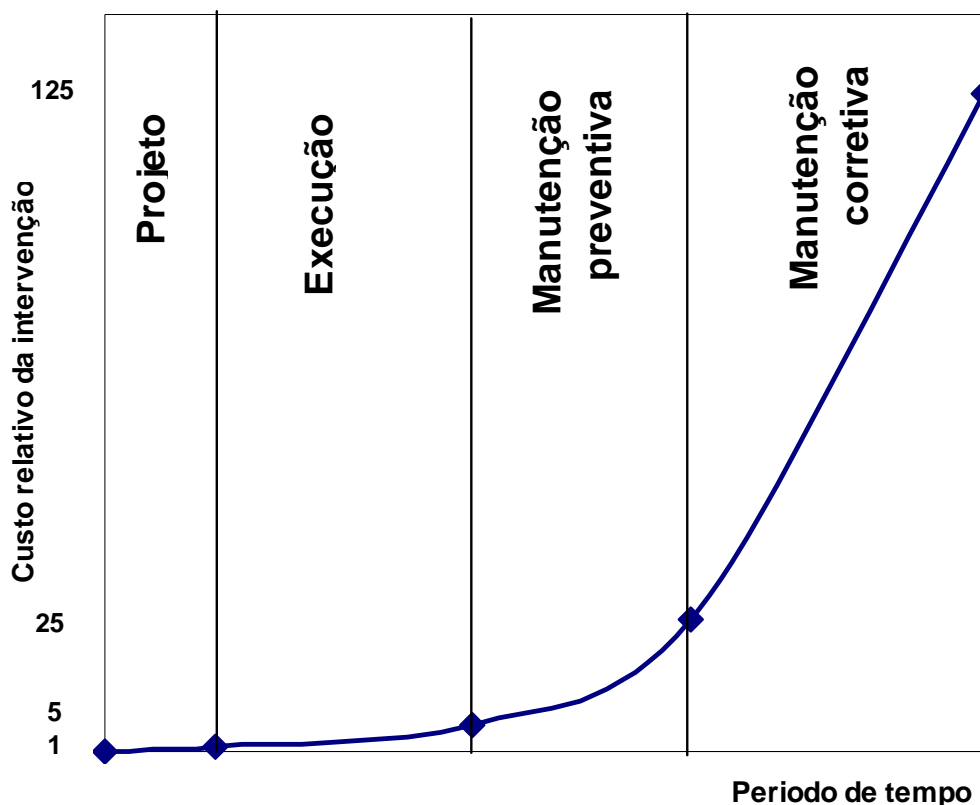
Figura 3.12 – Lei de Sitter – Evolução dos custos de intervenção com o tempo.

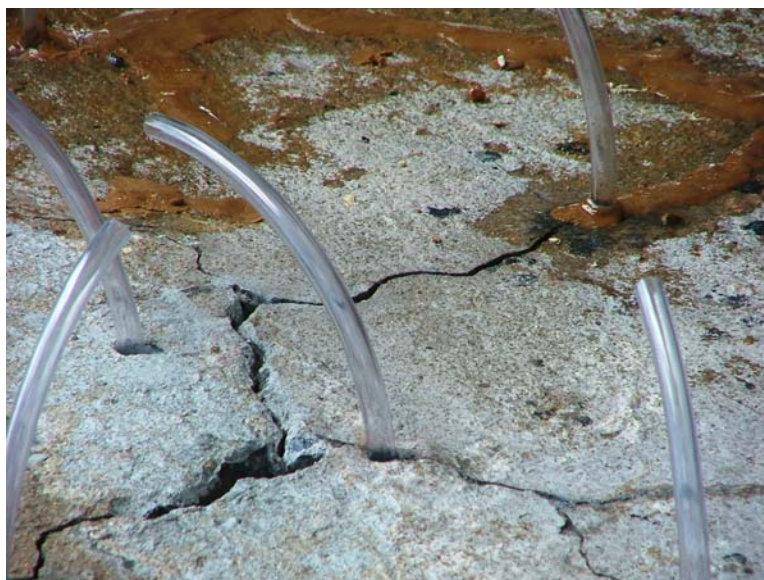
Figura 3.13 – Fechamento de fissuras

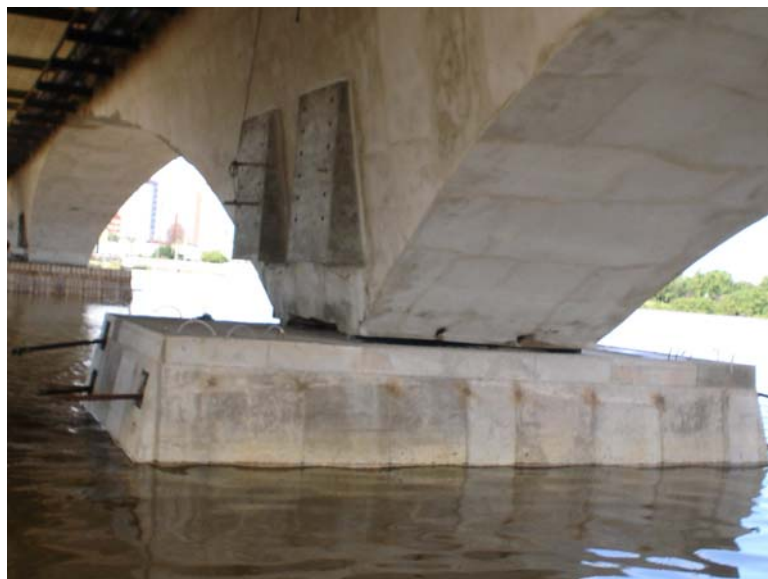
Figura 3.16 – Bloco e apoio prontos.

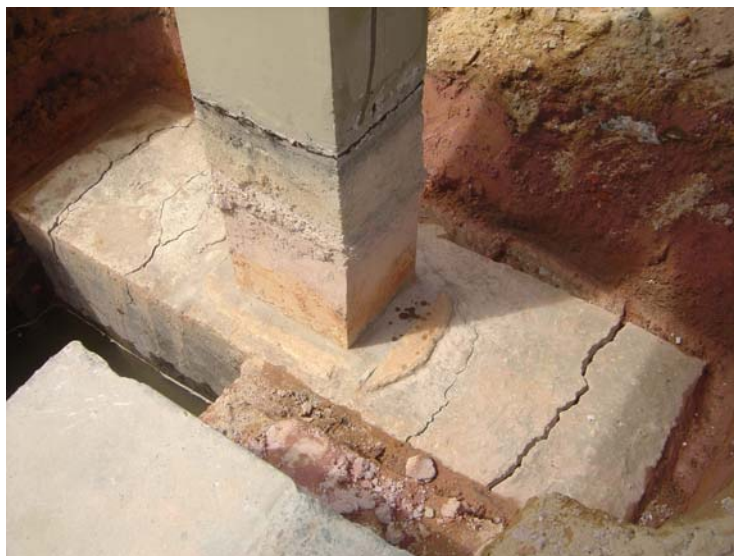
Figura 3.17 – Fissuras em um bloco sobre duas estacas, com dimensões 1 x 2,5 m
Fonte: Acervo dos proprietários do edifício.

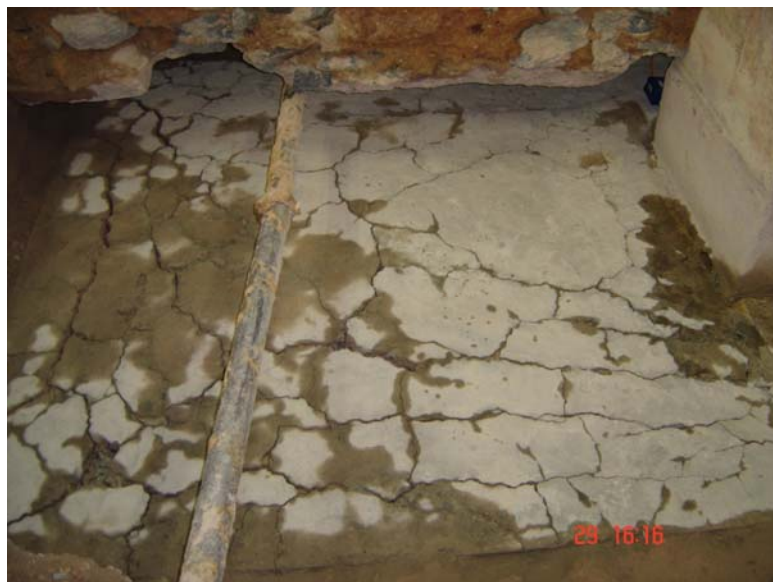
Figura 3.18 – Fissuras em um bloco com 18 estacas, com dimensões 8 x 6 m
Fonte: Acervo dos proprietários do edifício

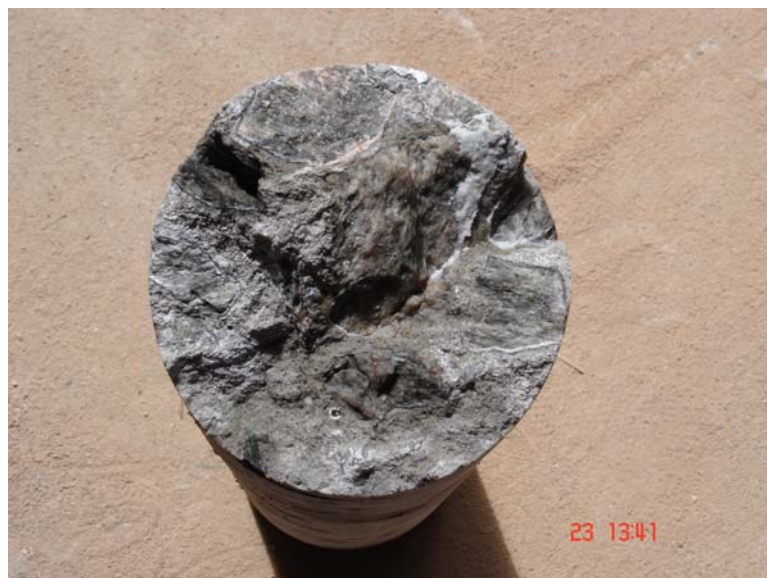
Figura 3.19 – Testemunho mostrando bordas de reação. Fonte: Acervo da Construtora BETONPOXI

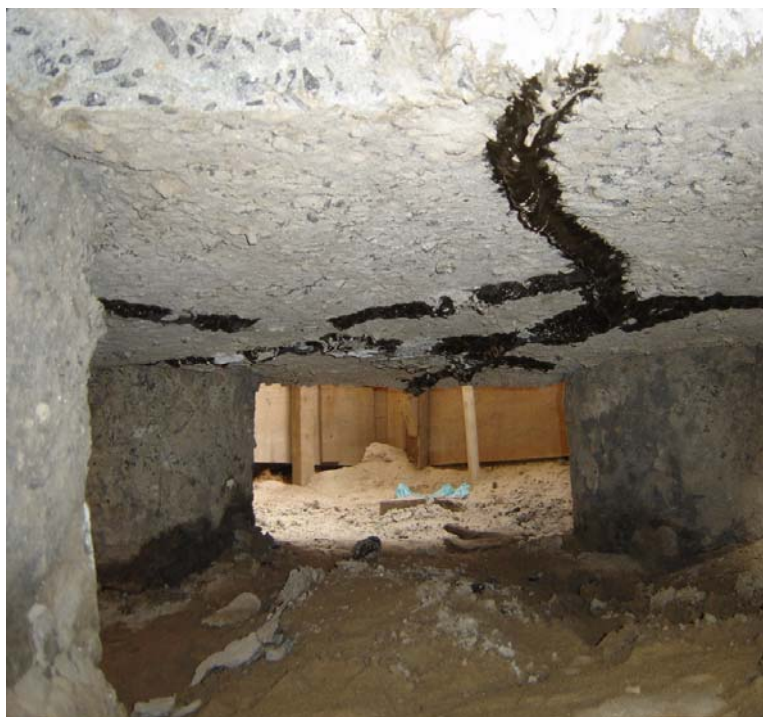
Figura 3.20 – Vista da face inferior de um bloco e da cabeça das estacas. Fonte: Acervo dos proprietários

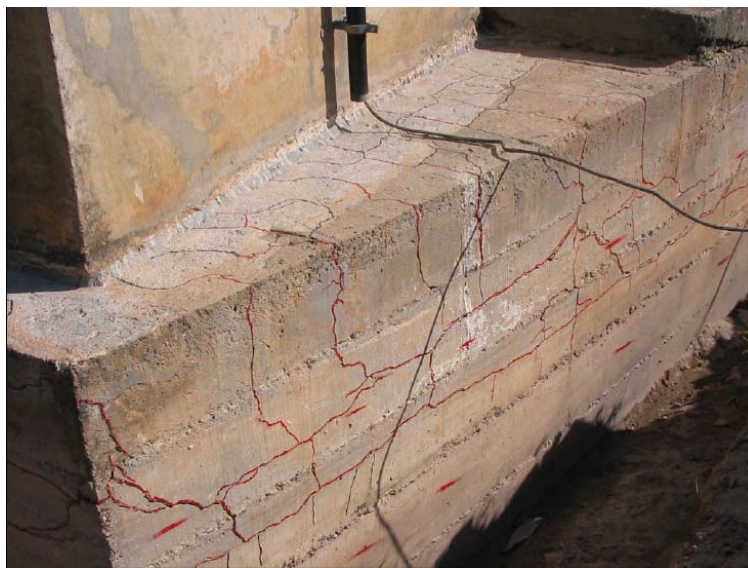
Figura 3.24 – Vista de um bloco mostrando fissuras nas faces superior e lateral Fonte: ANDRADE, 2007

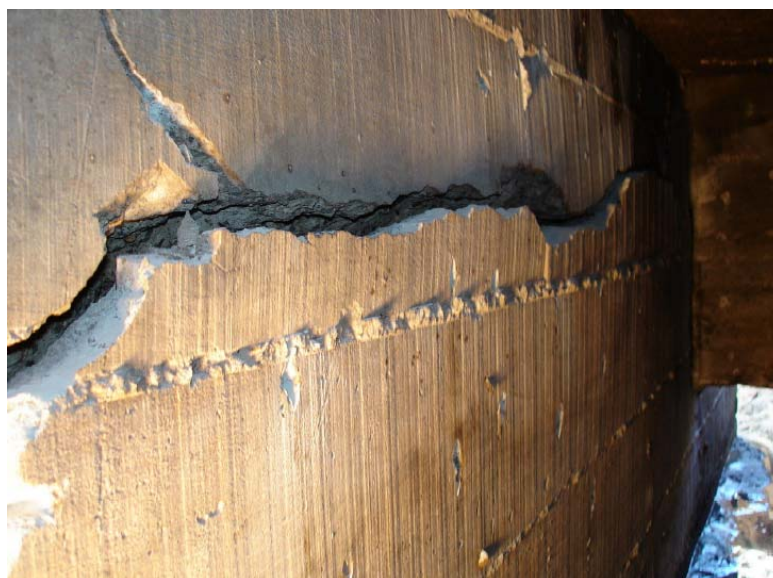
Figura 3.25 – Trinca horizontal com grande abertura e deslocamento relativo entre as superfícies delimitadas pela trinca Fonte: : ANDRADE, 2007

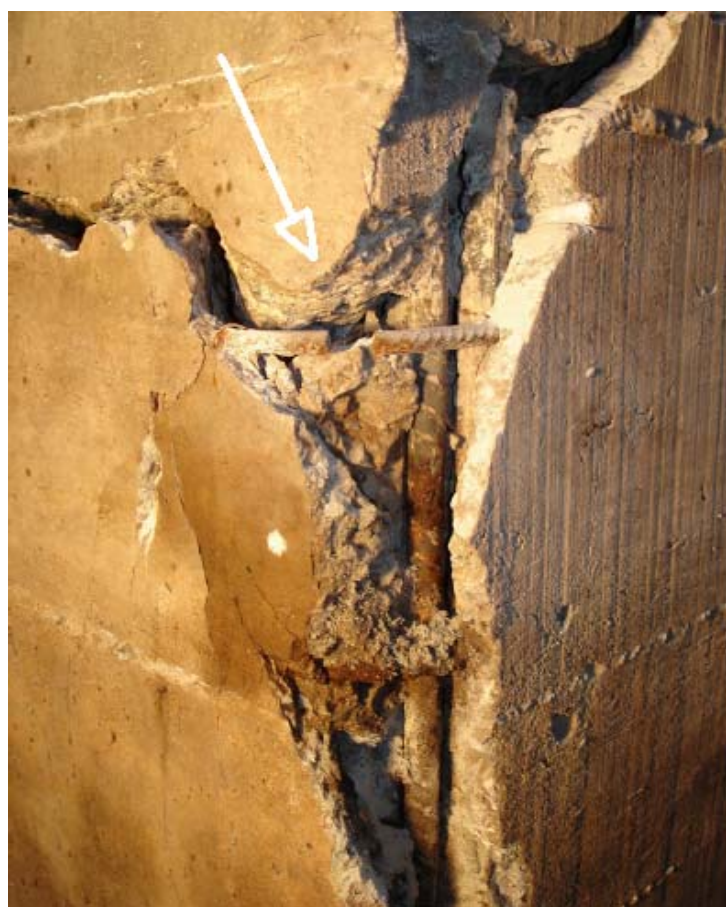
Figura 3.26 – Estribo rompido no encontro de duas faces laterais de um bloco. Fonte: ANDRADE , 2007.

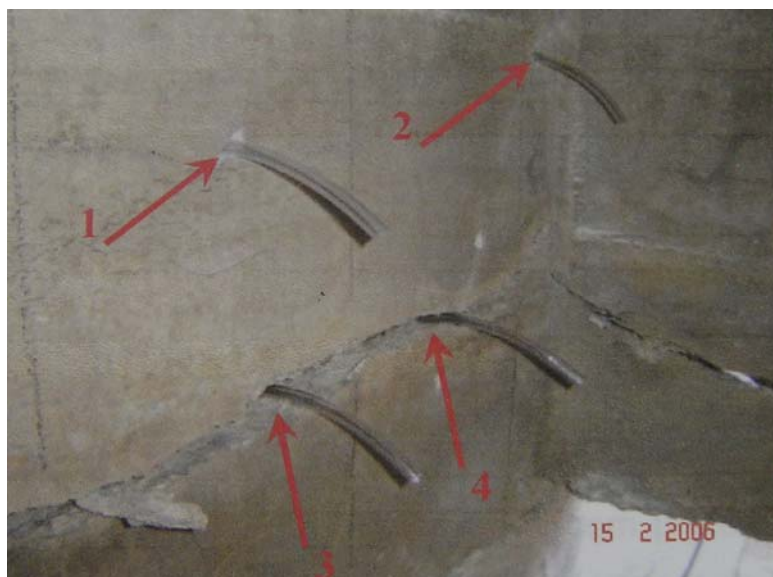
Figura 3.27 – Colocação de purgadores nas trincas, fissuras e furos

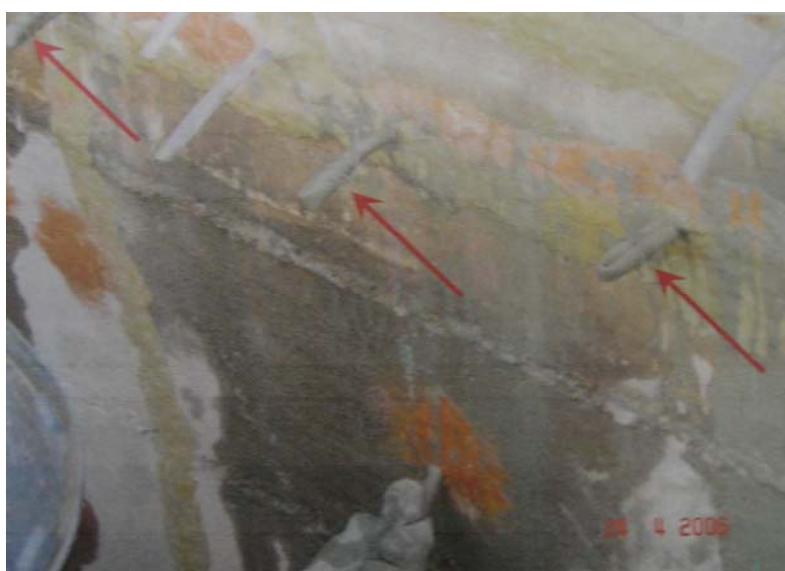
Figura 3.28 – Injeção e saída do microcimento pelos purgadores

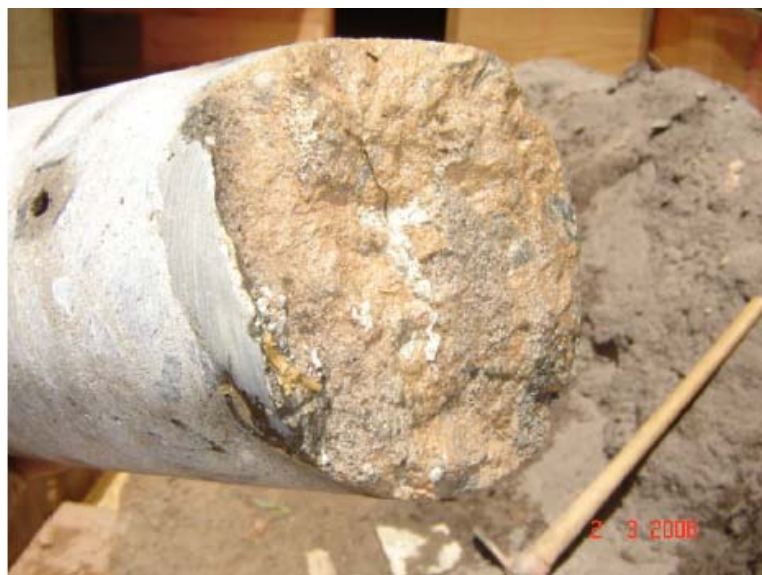
Figura 3.29 – Face interna da trinca impregnada de solo, aparecendo pedaço de microcimento injetado.

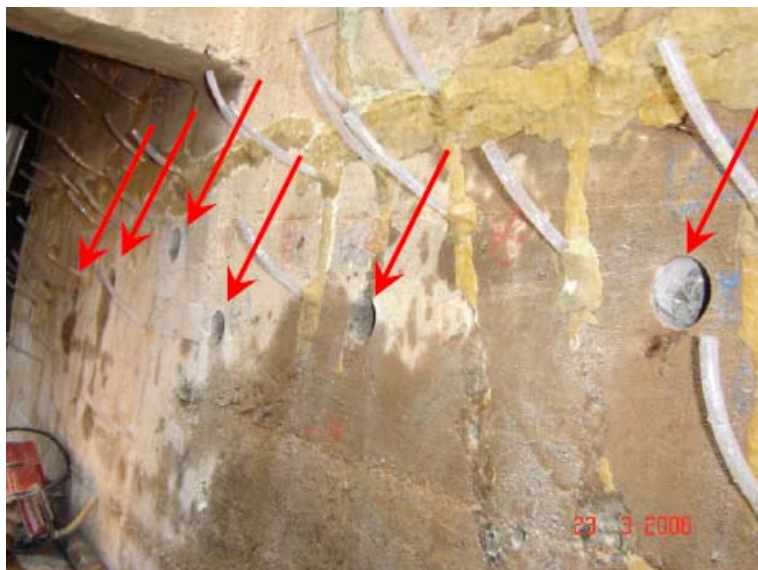
Figura 3.30 – Furos (testemunhos) abaixo da trinca principal para retirada de solo do fundo da trinca.

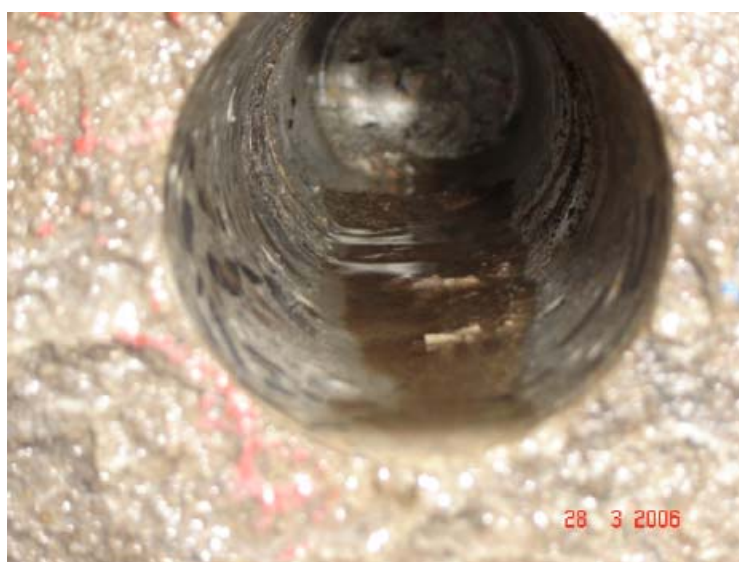
Figura 3.31 – Furo de 3” abaixo da trinca principal, durante a lavagem da trinca, mostrando a saída da areia. Fonte: SILVA e OLIVEIRA , (2006)

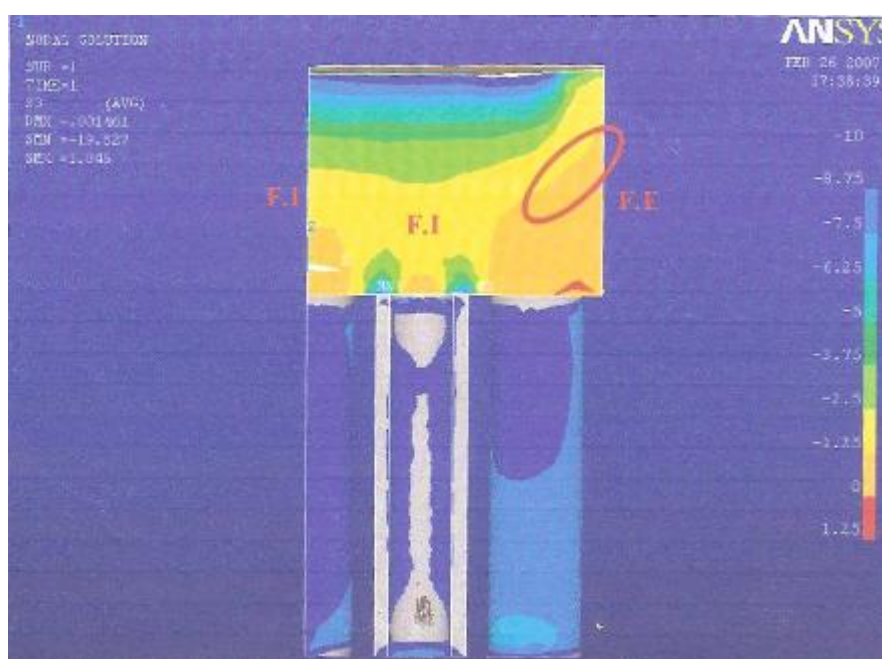
Figura 3.36 – Localização da trinca principal e sua direção (indicada pela elipse)

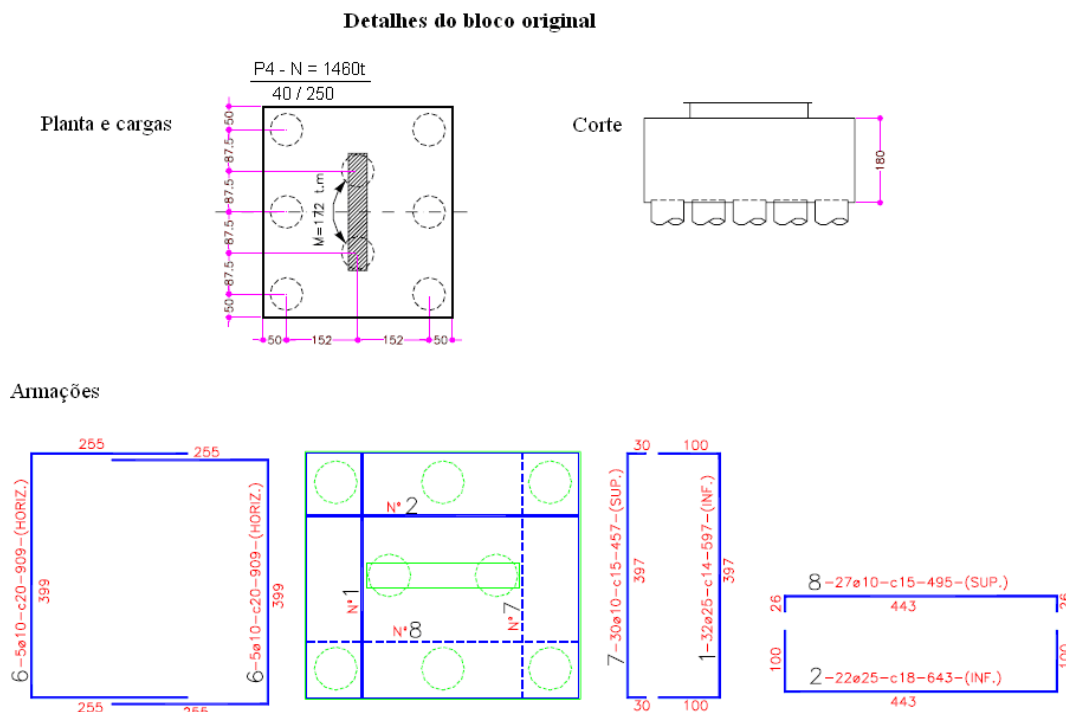
Figura 3.37 – Detalhes do bloco original

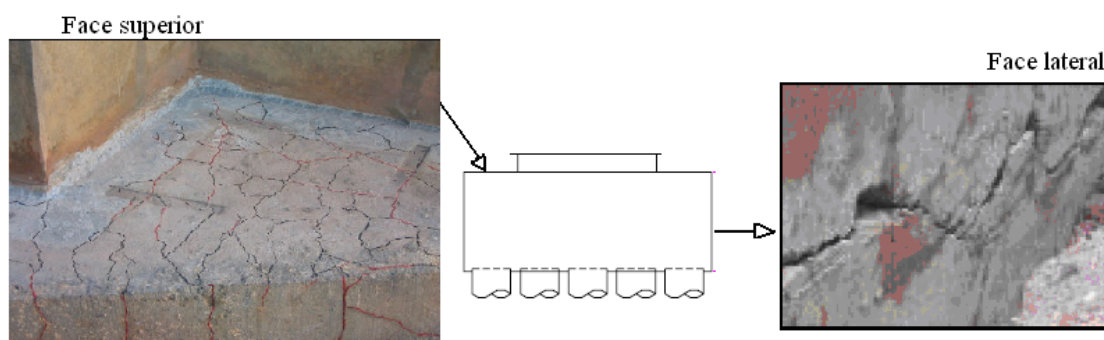
Figura 3.38 – Fissuras e trincas nas faces do bloco Fonte: FIGUEIRÔA, (2006)

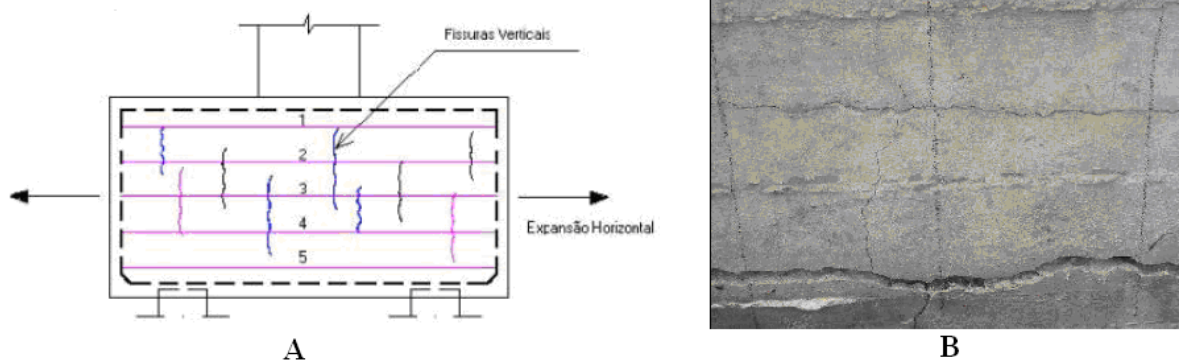
Figura 3.39 A – Desenho esquemático do processo **Figura 3.39 B** – Medição das expansões na obra

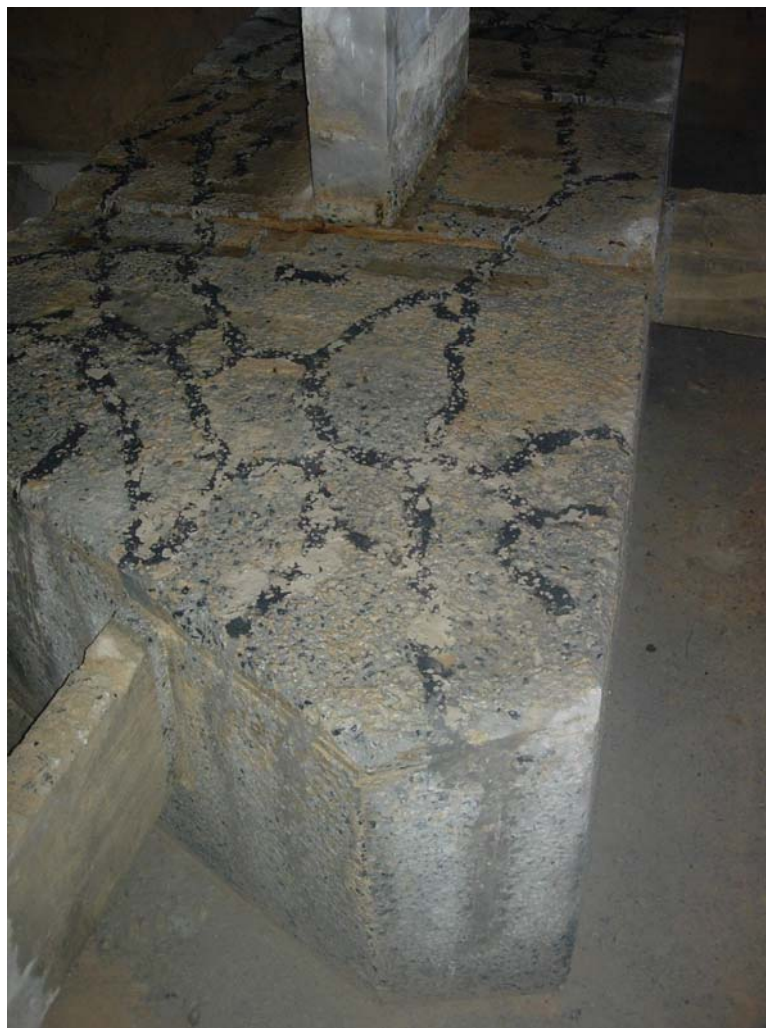
Figura 3.41 – Aspecto de um bloco de fundação mostrando fissuras já preenchidas

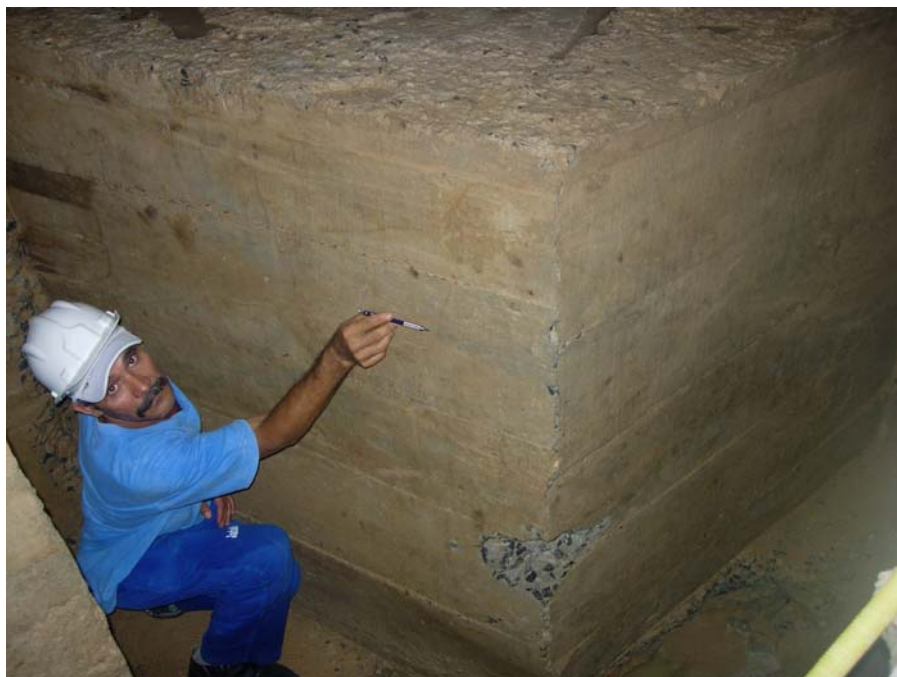
Figura 3.42 – Bloco já reforçado, voltando a apresentar fissuras.

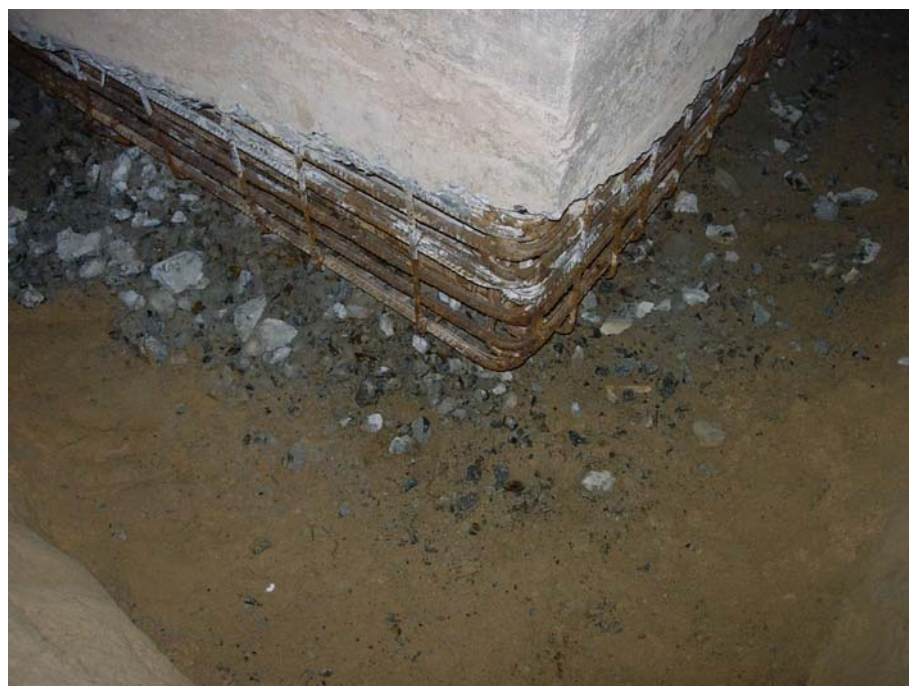
Figura 3.43 – O mesmo bloco da Figura 3.42 com a ferragem do reforço anterior sem o devido envolvimento com concreto. Fonte: o autor

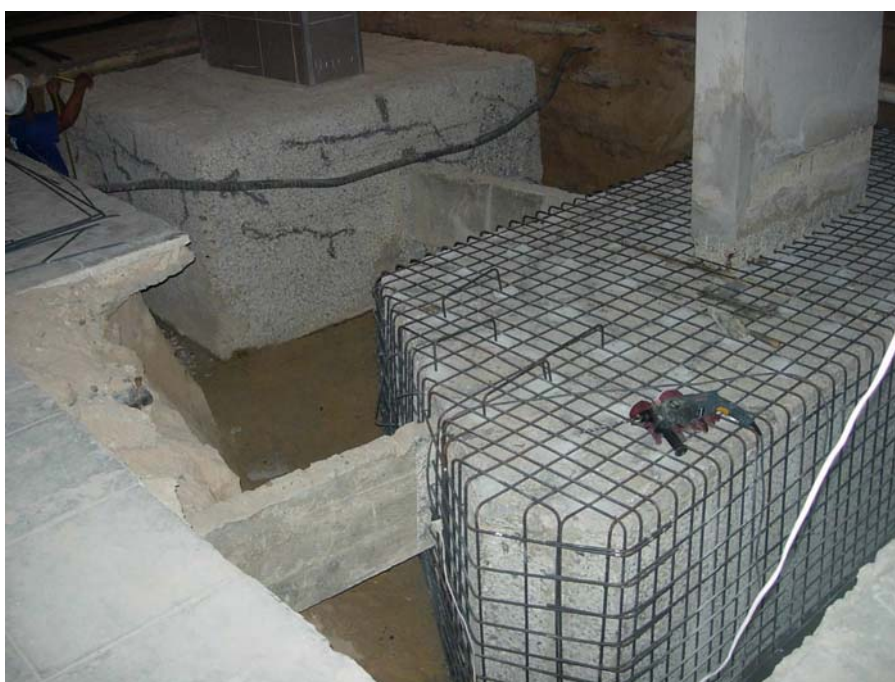
Figura 3.44 – Ferragem de reforço do encapsulamento do bloco, em fase de colocação
