**AVALIAÇÃO DE CONJUNTOS DE HABITAÇÕES UNIFAMILIARES - ANÁLISE
DE MANIFESTAÇÕES PATOLÓGICAS E VIDA ÚTIL ESTIMADA.**

RECIFE, 2018.

Dissertação apresentada à Universidade Católica de Pernambuco, como parte dos requisitos necessários à obtenção do título de Mestre em Engenharia Civil.
Área de concentração: Engenharia das Construções.

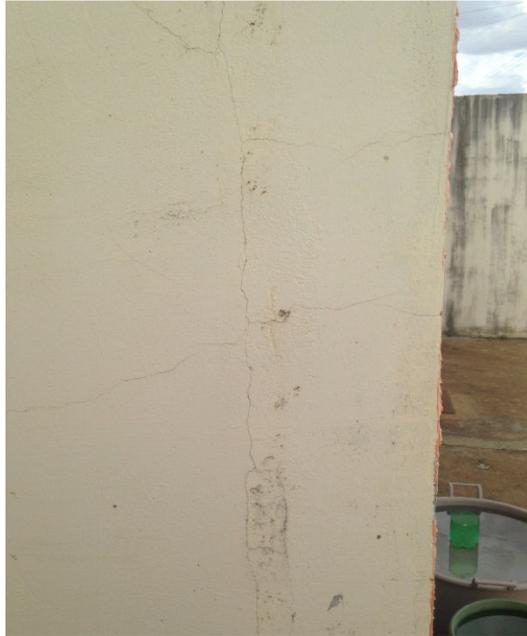
Figura 3: Fissura em parede de residência

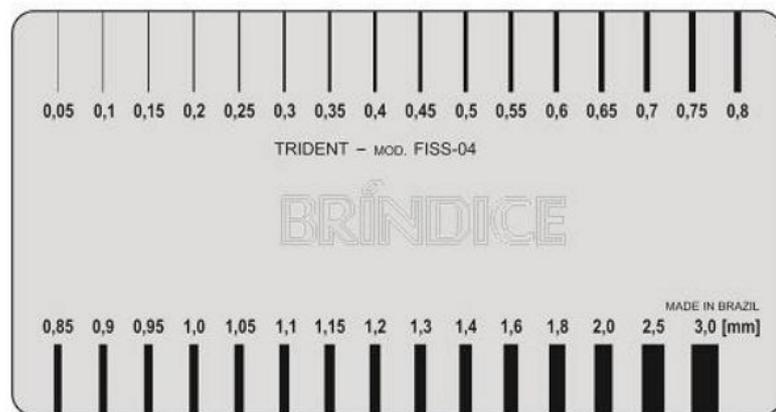
Por diversas vezes, o conceito de fissura chega a ser confundido com os conceitos de rachadura e trincas. Tais patologias são distintas, diferenciando-se pela espessura que cada uma apresenta. Segundo Gonçalves (2015) “trincas possuem aberturas maiores que 0,5mm. As rachaduras têm características que diferenciam das demais, possuem abertura acentuada e profunda. A dimensão da patologia é superior a 1mm, sendo que em alguns casos pode abrir fendas de um lado ao outro da parede. A partir da espessura de 1,5 mm, pode-se chamar de fenda”. Na figura 3 é apresentado fissuras em uma parede de residência e na Figura 4 o aparelho para medição da dimensão das fissuras.

Figura 4: Fissurômetro

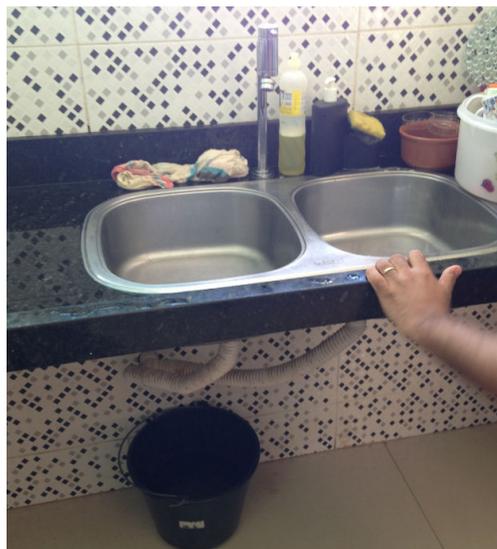
Figura 5: Pia de cozinha com vazamento em instalação sanitária.

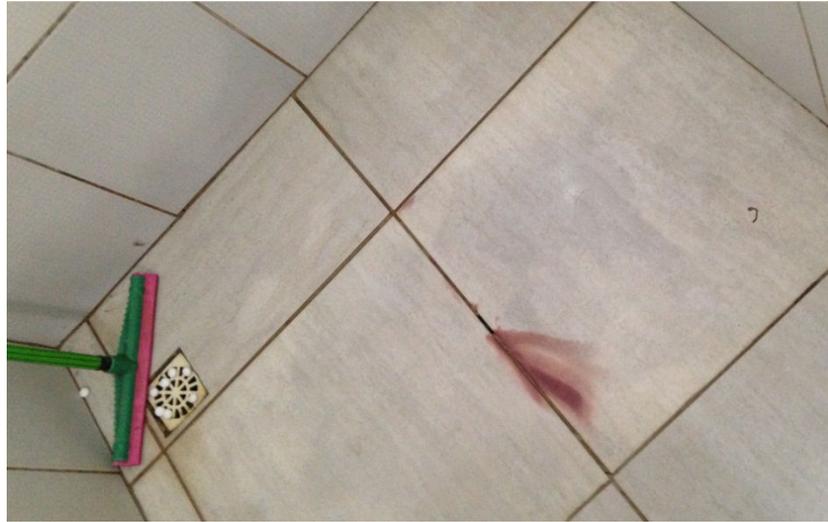
Figura 6: Banheiro de residência unifamiliar com mau cheiro proveniente do ralo.

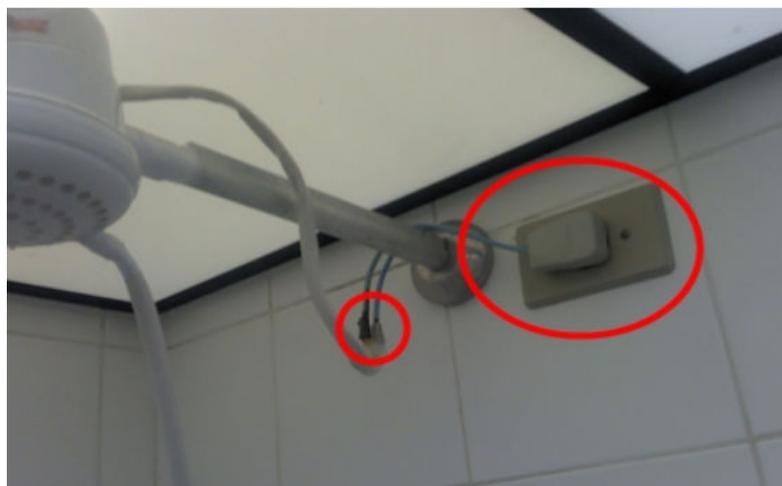
Figura 7: Instalação de Chuveiro Fora de norma

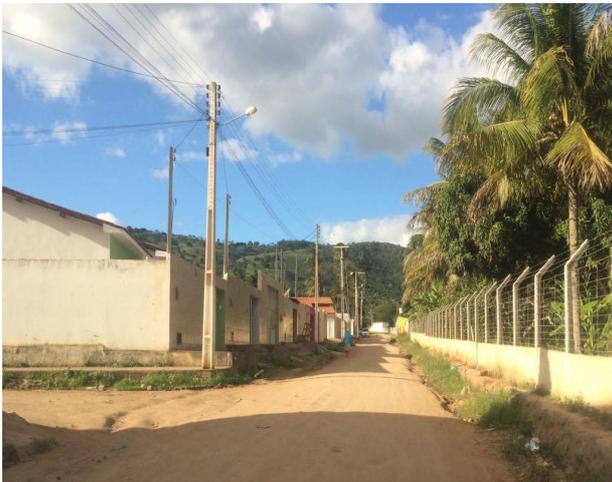
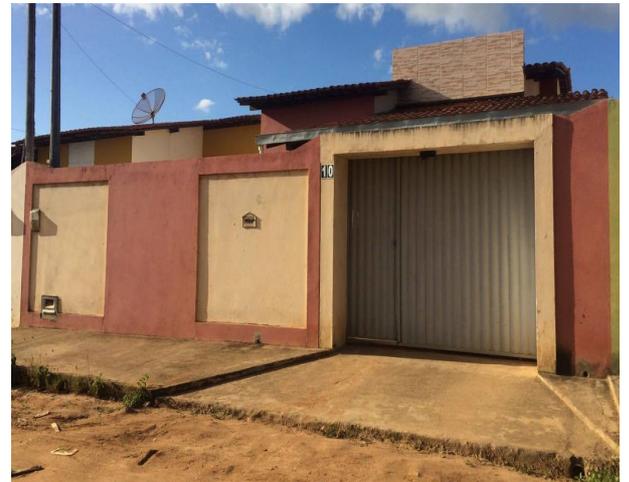
Figura 8: Loteamento em Palmeira dos Índios/AL. (a) Entrada do loteamento; (b) Fachada de residência Unifamiliar.

As unidades analisadas são construídas em alvenaria convencional de blocos cerâmicos, fundação em pedra argamassada, paredes internas e externas revestidas com chapisco, reboco, massa corrida e pintura acrílica, piso interno em cerâmica e externo em concreto, esquadrias em madeira ou metálicas, forro em gesso ou PVC e coberta em telhas cerâmicas. Tais sistemas construtivos estes mais utilizado por construtores e investidores locais (Figura 8).

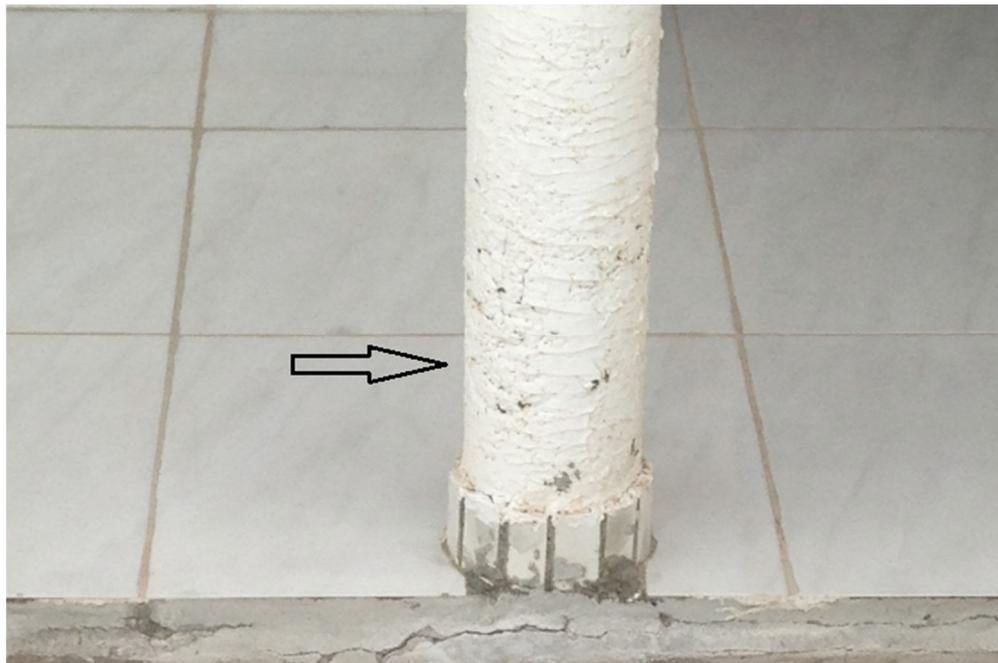
Figura 9: Fissuras em Pilar de concreto armado.

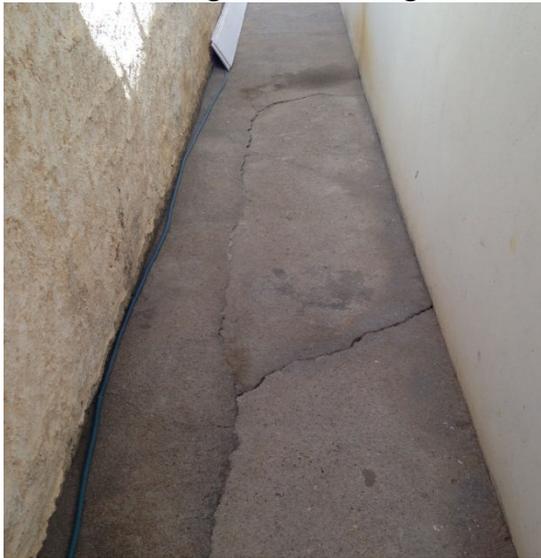
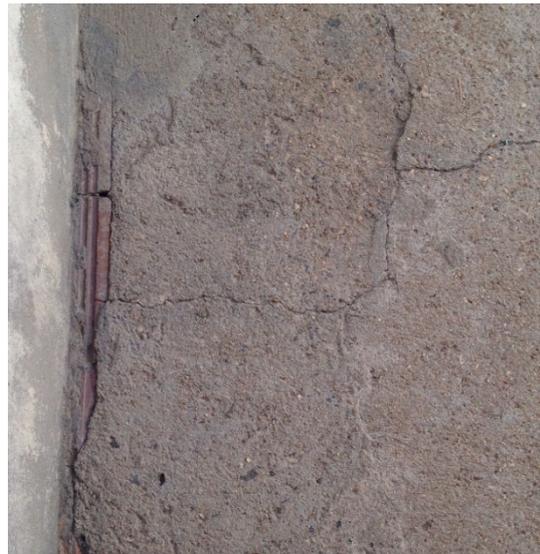
Figura 10: Patologias em Pisos externos (a) Rachaduras; (b) Trincas.

Observando a Figura 10, temos patologias em pisos externos, caracterizadas como rachaduras e trincas. No local, pode-se constatar tais patologias devido a precária compactação do terreno e pontos de possíveis infiltrações, ocasionadas por uma execução com baixo ou nenhum controle de qualidade.

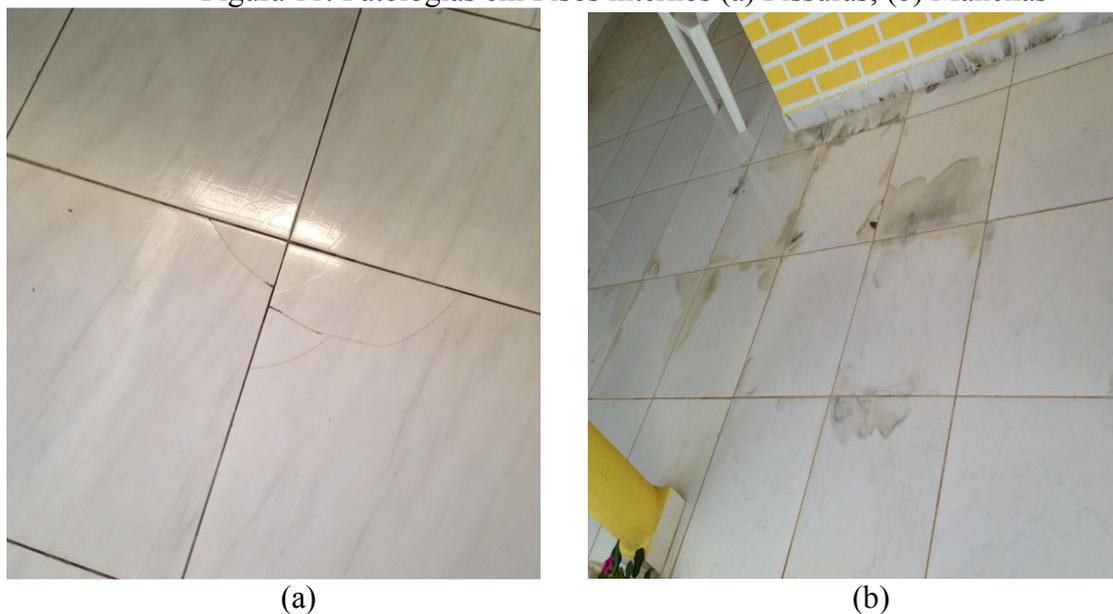
Seguidas das patologias em pisos externos, temos os descolamentos nos pisos de cozinhas e banheiros, 13,04% e as trincas e fissuras das salas e quartos, com 8,7% das unidades (Figura 11).

Figura 11: Patologias em Pisos internos (a) Fissuras; (b) Manchas

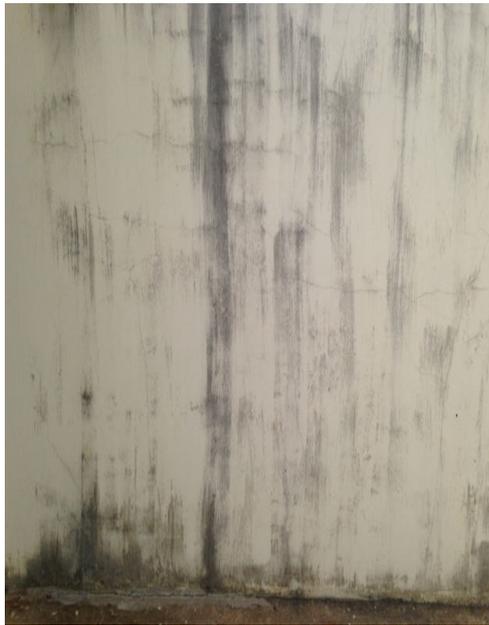
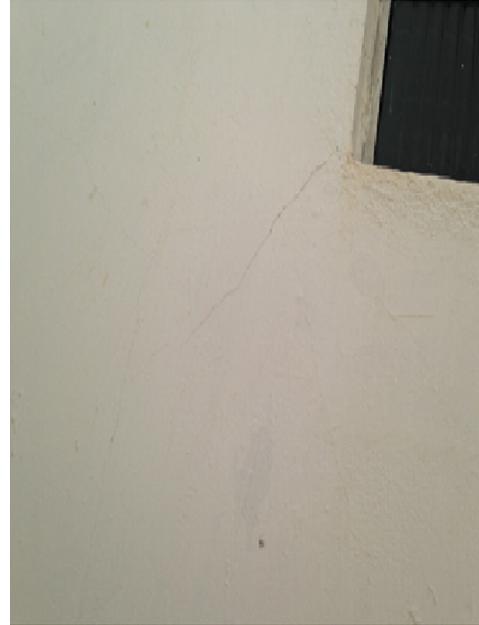
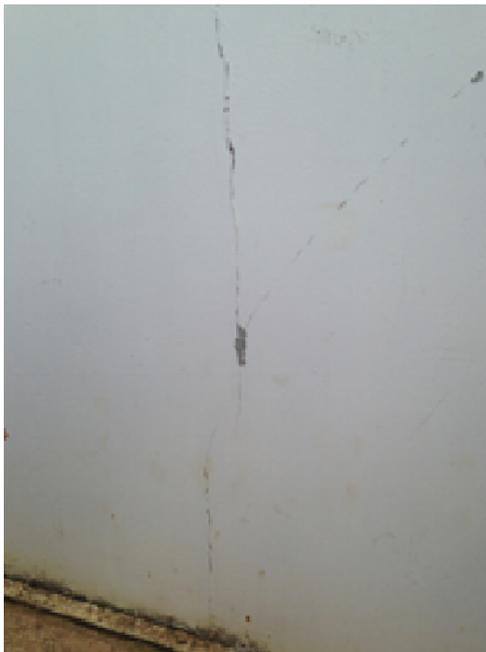
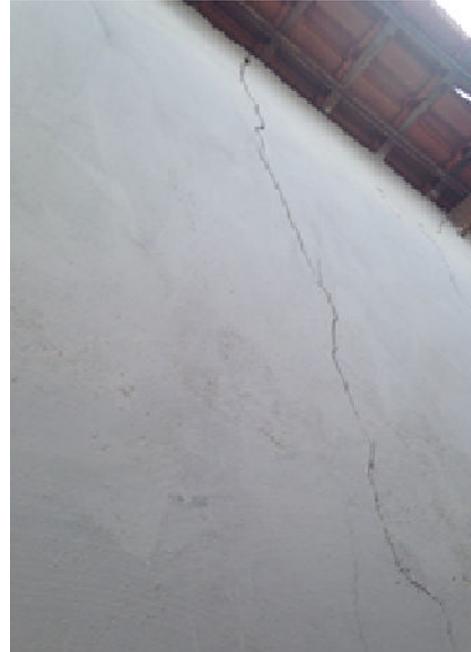
Figura 12: Patologias em Alvenarias (a) Manchas de bolor ou umidade; (b) Fissuras junto às janelas; (c) e (d) Fissuras/Rachaduras por vários pontos da parede.

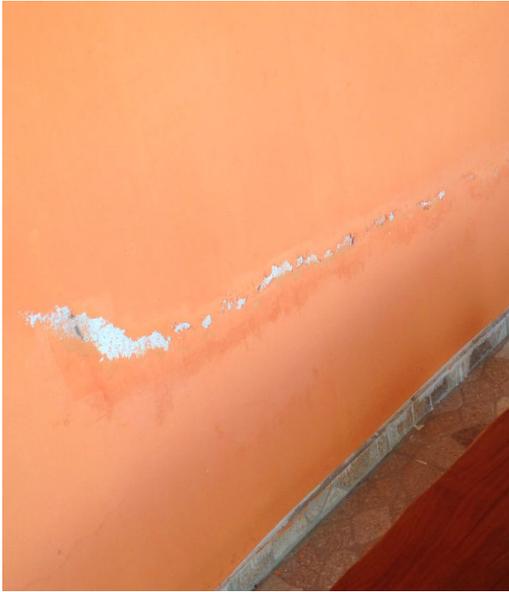
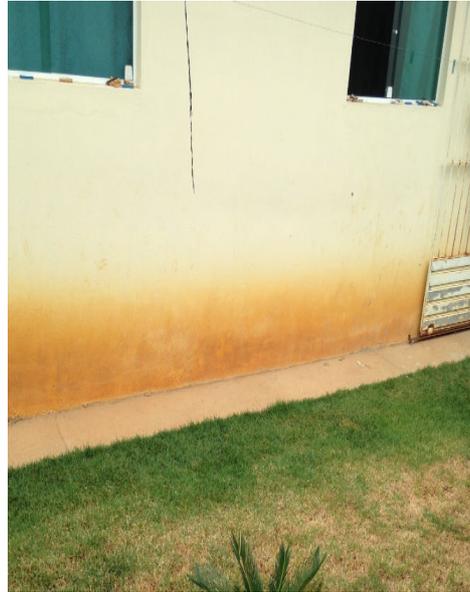
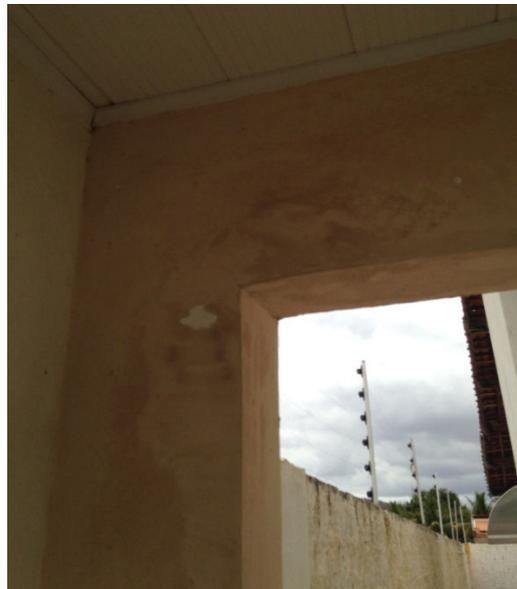
Para as patologias encontradas na Figura 13, a primeira (a) diz respeito ao descascamento de tinta, decorrente este de possível poeira ou partes soltas antes do processo de pintura, tais reboco novo não lixado. Ainda na figura 13, agora item (b) e (c), estes apresentam patologias provenientes de umidade, uma decorrente de capilaridade através do terreno e outra por infiltração.

Figura 13: Patologias em Pinturas. (a)Descascamento; (b) e (c) Umidade.

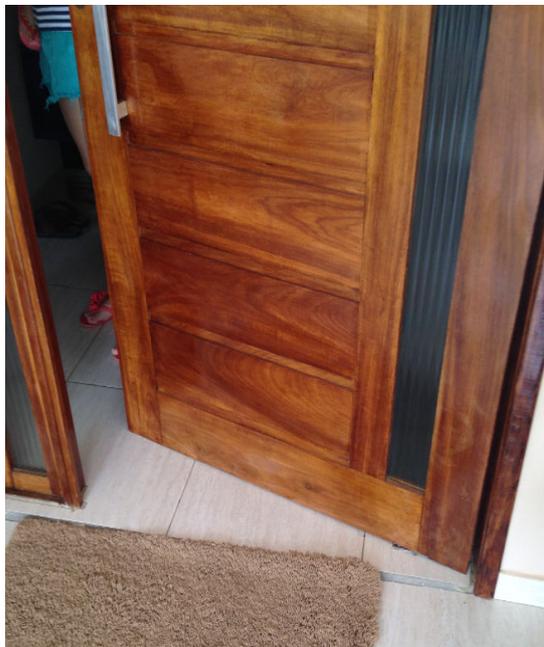
Na figura 14 é ilustrado o caso de uma esquadria em madeira que possui dificuldade para abrir e fechar. Isso acontece quando as esquadrias não são devidamente impermeabilizadas, devido as mudanças climáticas e a umidade que penetra em seu interior. Essa patologia é reduzida quando se utilizam materiais de melhor qualidade, se evita o contato direto da madeira com a umidade e se investe em uma boa impermeabilização do sistema.

Figura 14: Patologia em Esquadria – Porta com dificuldade para abrir e fechar

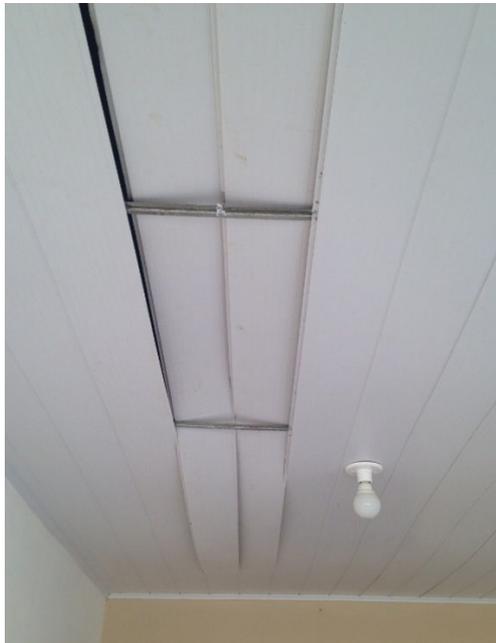
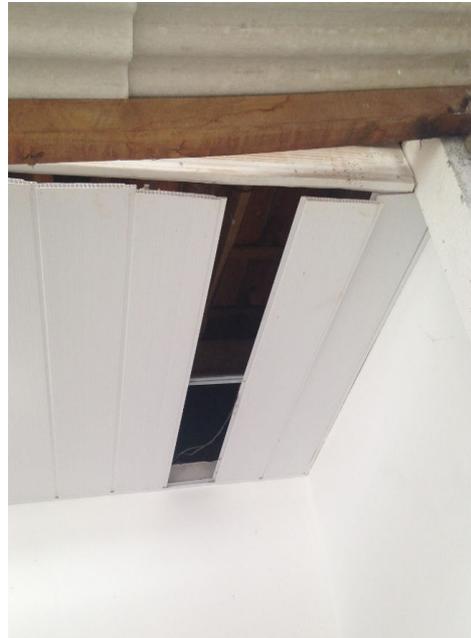
Figura 15: Patologias em Forro de PVC. (a) Deformação (b) Forro de PVC desmoronou.

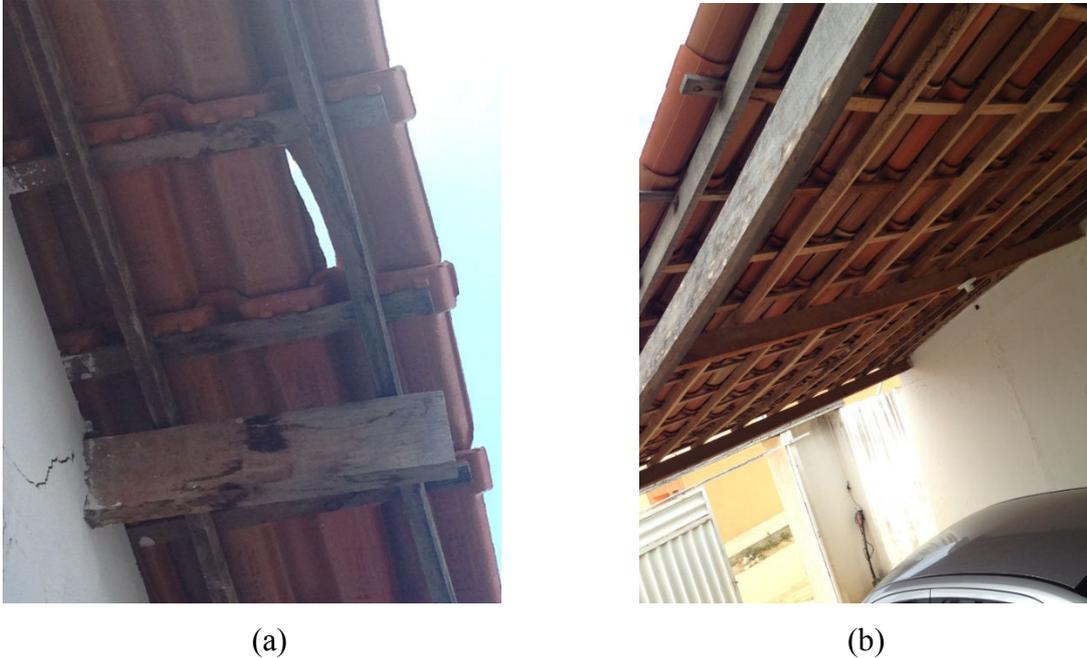
As cobertas das 46 casas visitadas, tratam-se de cobertas em madeira e telhas canal (Figura 16), sendo analisadas na identificação de patologias, o estado das telhas, madeiramento e entrada ou não de água no ambiente. Observando o gráfico 20, 21,74% dizem respeito às telhas danificadas, 8,7% ao madeiramento ruim e 8,7% das residências com água entrando no ambiente.

Figura 16: Patologias em Coberta. (a) Telhas danificadas; (b) Deficiência de projeto/execução.
