**ANÁLISE GEOMECÂNICA DE DUAS ENCOSTAS NO MUNICÍPIO DE IPOJUCA -
PE**

Dissertação apresentada ao Programa de Pós-graduação da Universidade Católica de Pernambuco, como requisito parcial para à obtenção do título de Mestre em Engenharia Civil.

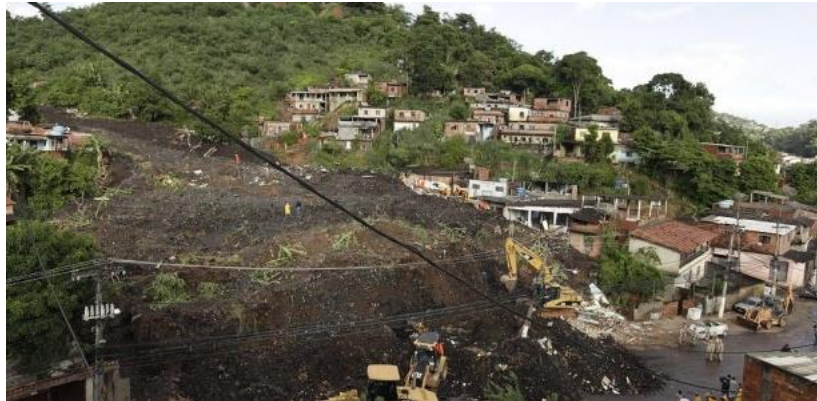
Figura 5 – Deslizamento no Morro do Bumba (Niterói, RJ)

O Brasil é um dos países que não fica alheio a tais eventos, onde foram registrados vários casos de eventos extremos. A Figura 5 mostra um deslizamento no mês de abril de 2010 no estado do Rio de Janeiro, mais especificamente no município de Niterói, foi verificado índice pluviométrico de 288 mm em 24h, o maior valor registrado em 40 anos.

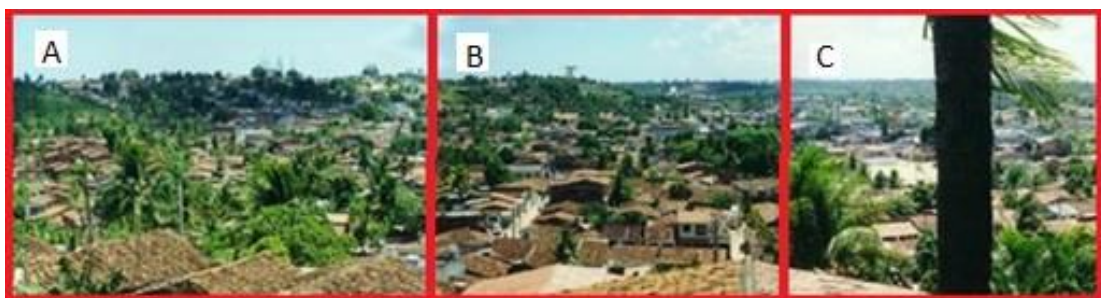
Figura 24 – Morros situados em a) Casa Amarela, b) Beberibe e c) Água Fria, bairros do Recife

A ação antrópica também influencia tais eventos, se levando em conta que no Brasil, desde o período colonial, os mais abastados ocupavam os melhores terrenos urbanos e rurais, causando um processo de gentrificação, forçando a população mais humilde a ocupar os terrenos restantes, em regiões de morros e encostas, sobrecarregando os maciços de terra em tais regiões (Figura 24).

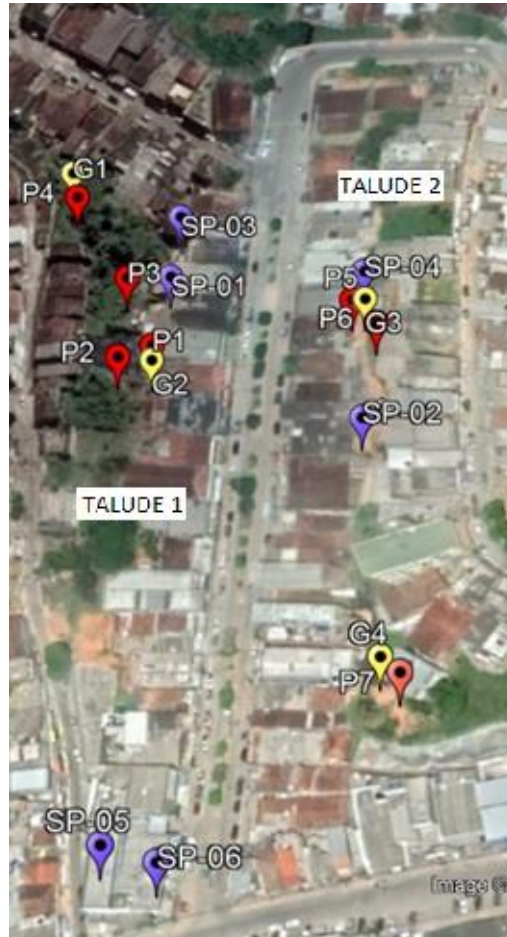
Figura 35 – Localização dos pontos de coleta de amostras e realização de ensaios

P(i) = Poços de coleta de material; G(i) = Locais de Ensaio de Condutividade em campo; SP = Sondagens à Percussão (SPT)
Fonte: Google Earth (2020)

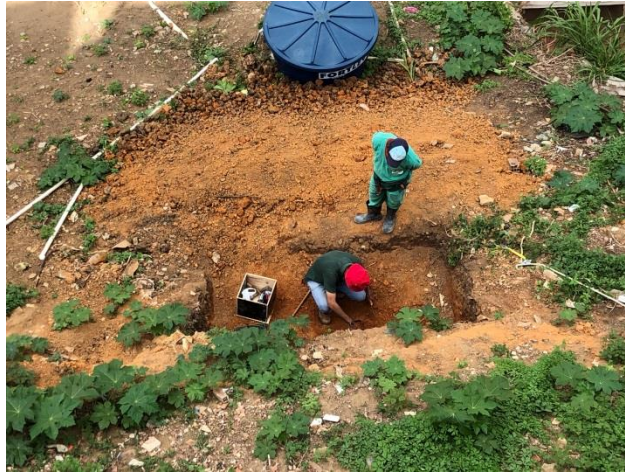
Figura 36 – Poço de investigação

A Figura 36 mostra os poços foram escavados com pá e picareta, a profundidade atingida foi de 0,50 m. Não foram retirados blocos indeformados devido às dificuldades topográficas e aos locais de coleta ser em áreas residenciais. Entretanto foram moldadas *in loco* as amostras (Figura 37), para posterior ensaio em

laboratório. As amostras indeformadas foram envolvidas com papel filme, seguido de papel alumínio e foram devidamente etiquetadas.

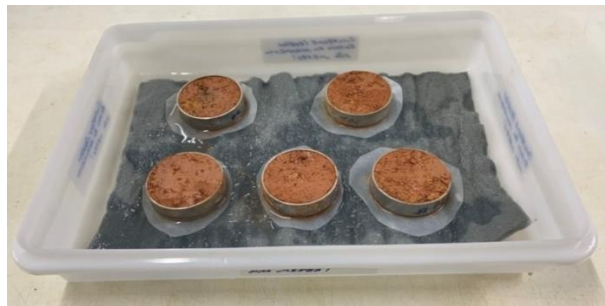
Figura 38 – Anéis de sucção em processo de saturação

Foram verificadas que os solos analisados são Latossolos amarelos, tais solos não apresentam comportamento expansivo. Então as amostras foram saturadas devido ao tempo hábil disponibilizado para realização dos ensaios (Figura 38). Após o procedimento descrito anteriormente, são colocados papéis filtro comum e as amostras de solo ficam em contato direto com este papel.

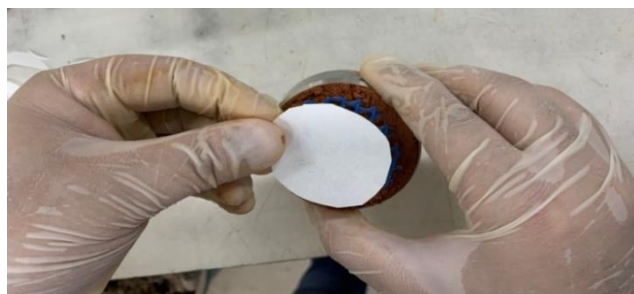
Figura 39 – Disposição do papel filtro

A referida técnica permite a determinação simultânea da sucção mátrica e total do solo. Para medição da sucção total utiliza-se uma tela polimérica separando o solo do papel, já na sucção mátrica o solo fica em contato direto com o papel filtro (Figura 39). Nas semanas seguintes, foi realizado o processo de secagem das amostras, fazendo a amostra de solo perder umidade por secagem ao ar livre.

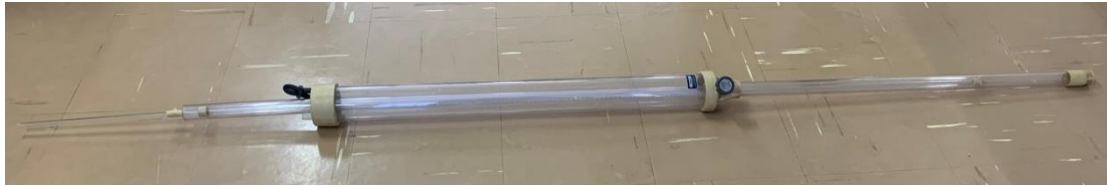
Figura 43 – Equipamento pronto para uso

A Figura 42 mostra a montagem da parte principal do equipamento, tubo transparente e suas conexões que deve-se conectar a peça principal as suas respectivas conexões (varas de acrílico). A Figura 43 mostra novos tubos circunscritos às conexões de acrílico que devem ser encaixados no tubo principal do equipamento. Concluídas as etapas anteriormente descritas, deve-se encher o referido permeâmetro com o reservatório de água.

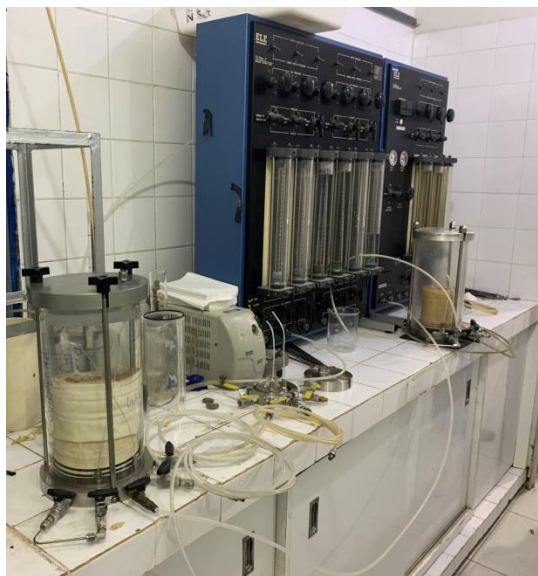
Figura 44 – Tri-Flex II, utilizado para determinação da condutividade hidráulica em laboratório

Este ensaio foi realizado de acordo com ABNT NBR 14545/19 “Solo: Determinação do coeficiente de permeabilidade de solos argilosos a carga variável”, Figura 44.

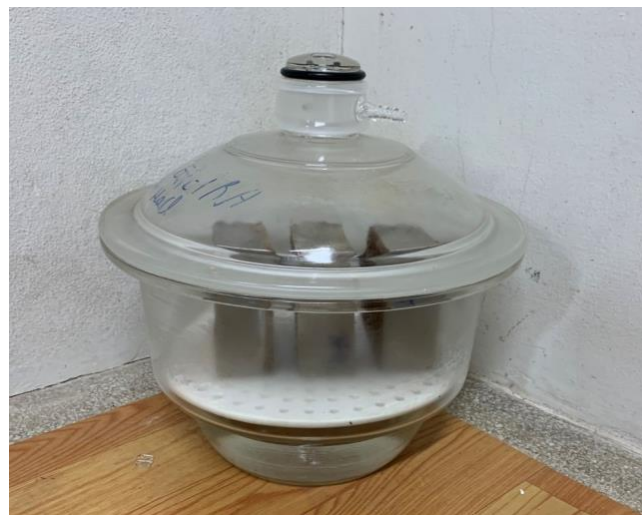
Figura 45 – Amostras no dessecador a vácuo

Nos ensaios com a umidade saturada a amostra era submersa em água destilada durante 24 horas, após este intervalo de tempo, era iniciado o ensaio. Nos ensaios com sucção controlada as amostras ficaram em dessecadores com uma solução de NaCl na base do equipamento referido até os corpos-de-prova atingirem a sucção desejada (Figura 45). Concluída a etapa anterior foi utilizada uma prensa de cisalhamento direto, onde foi controlada a referida sucção. O tempo de adensamento das amostras para estas condições durava cerca de 30 minutos.

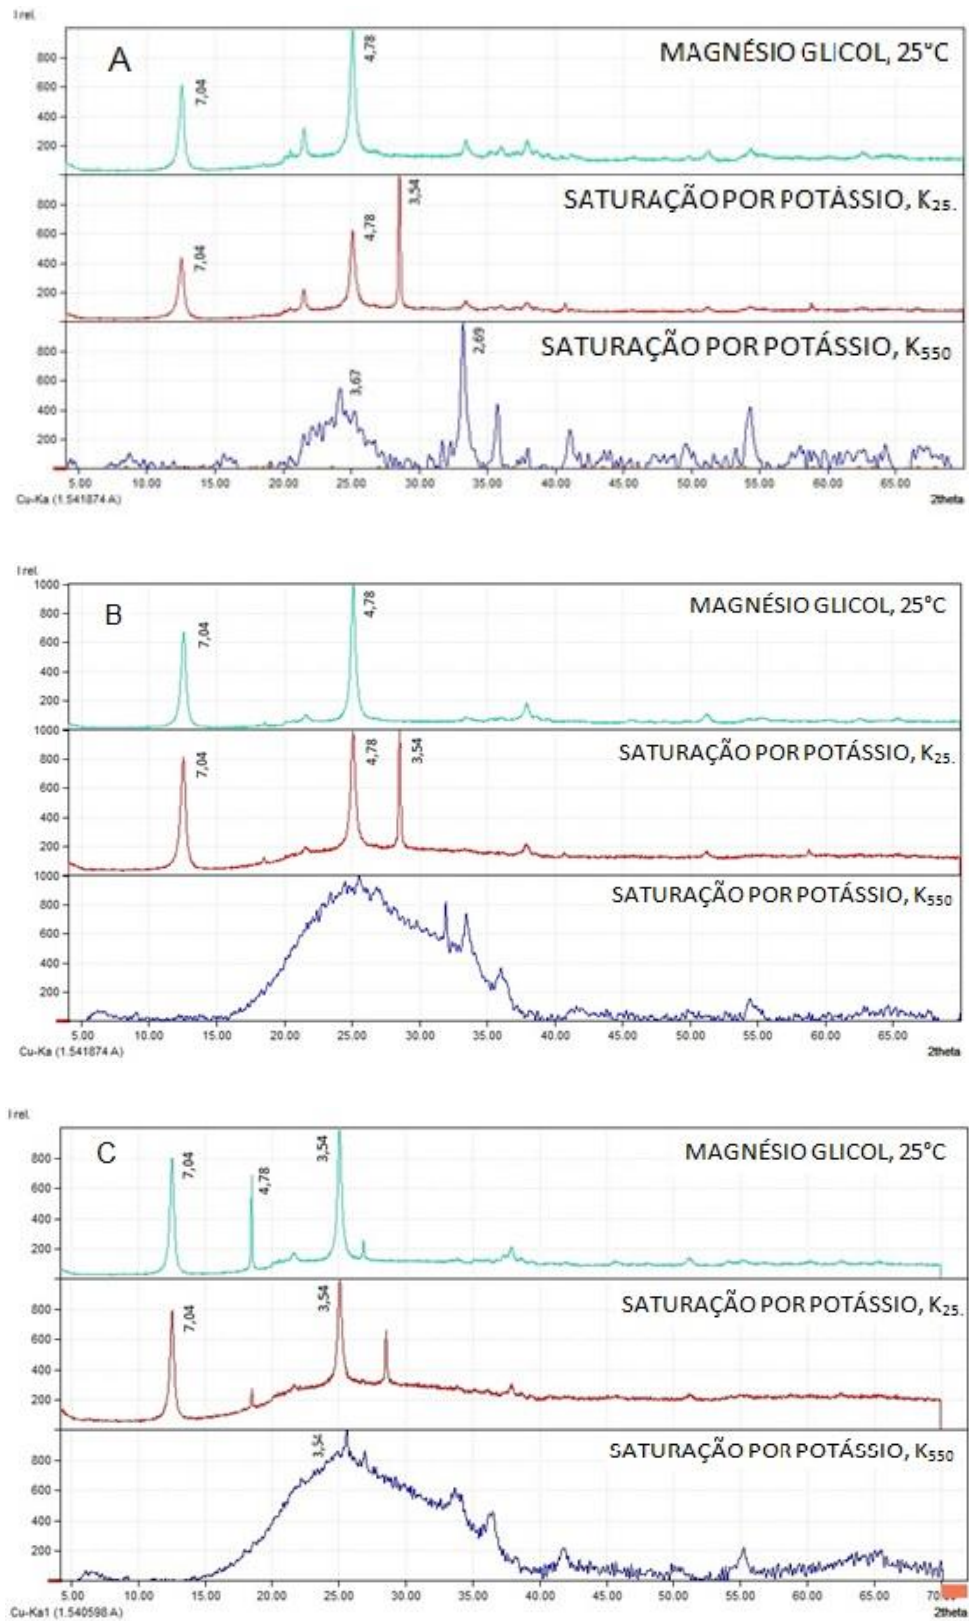
Figura 49 – Difratogramas das amostras do Talude 1

a) P4 (Topo do Talude) b) P2 (Meio do Talude, argila avermelhada) c) P1 (Base do Talude)

A Figura 50 apresenta o comportamento bimodal do solo da amostra P4 (Topo do Talude 1). Tal comportamento justifica-se pelos difratogramas da Figura 49, pois foi verificado que o solo tem como rocha matriz o Traquito corroborando a origem vulcânica deste solo e a formação de um solo residual maduro.

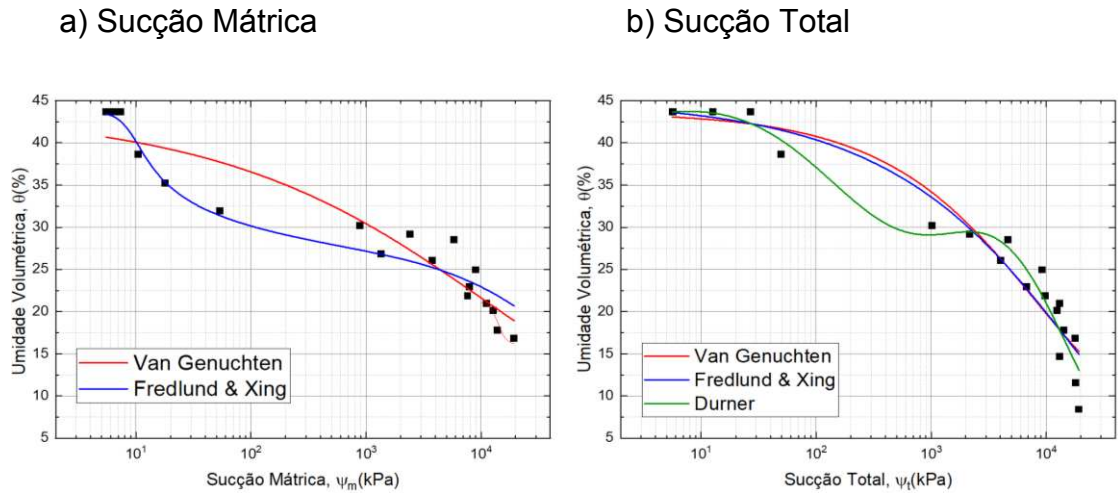
Figura 53 – Umidade volumétrica *versus* Sucção mátrica e total para a amostra P7 (Topo do Talude 2)

A Figura 53 mostra o comportamento bimodal do solo da amostra P7 (Topo do Talude 2). Já as Figuras 54 e 55 mostram as curvas características dos solos do Talude 2 que apresentam comportamento unimodal, pois os deslocamentos verticais são mais suaves tornando difícil a identificação do carácter bimodal dos solos, sendo aproximados para solos de comportamento unimodal.

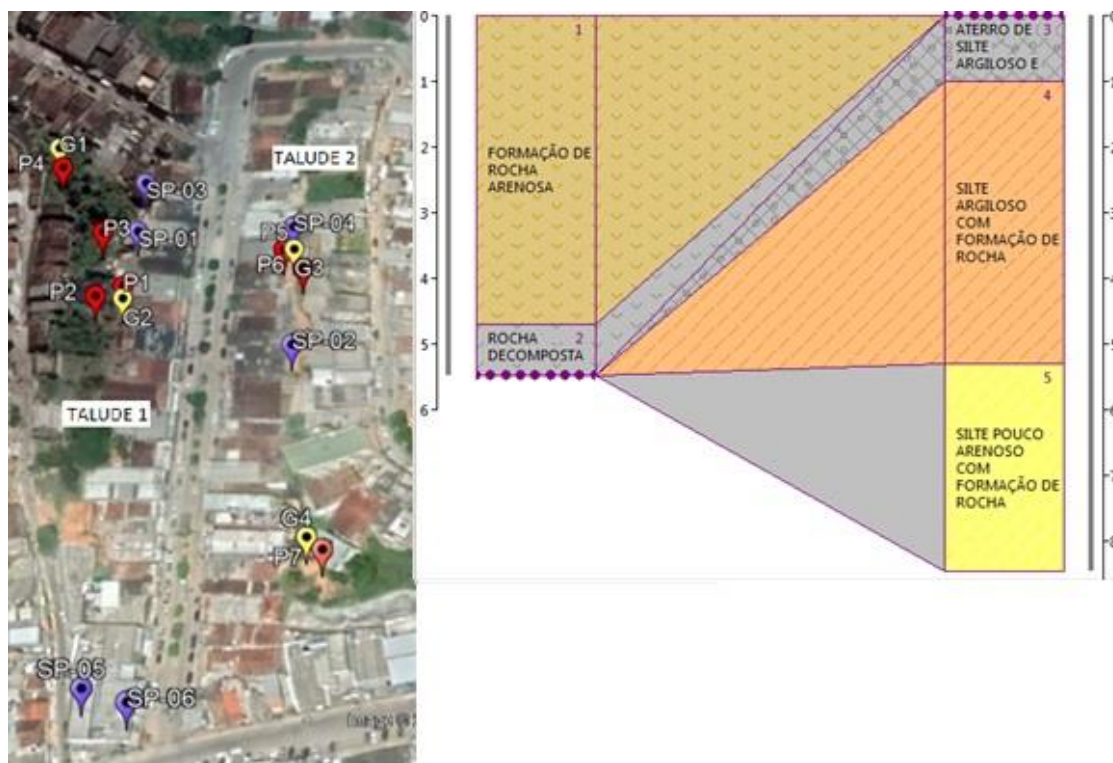
Figura 67 – Representação do subsolo, furos SP-01 e SP-03

*A escala vertical está em metros (m); distância dos furos 24 m;

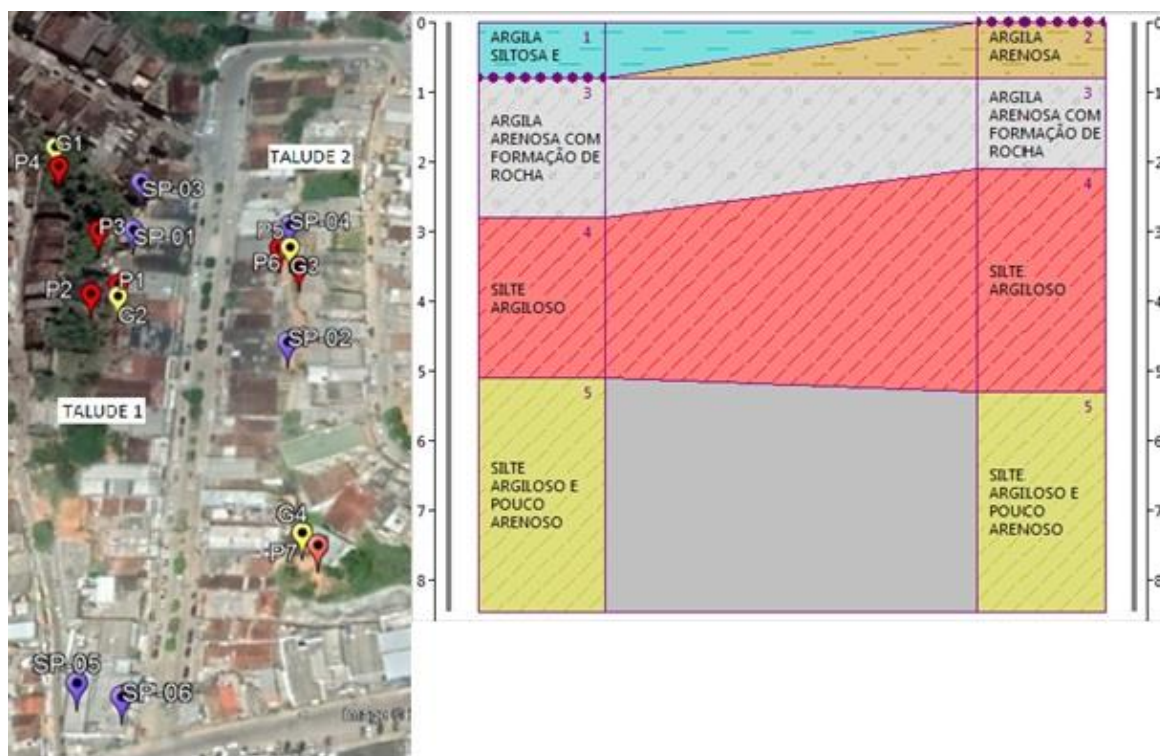
Figura 68 - Representação do subsolo, furos SP-02 e SP-04

*A escala vertical está em metros (m); distância dos furos 50 m;

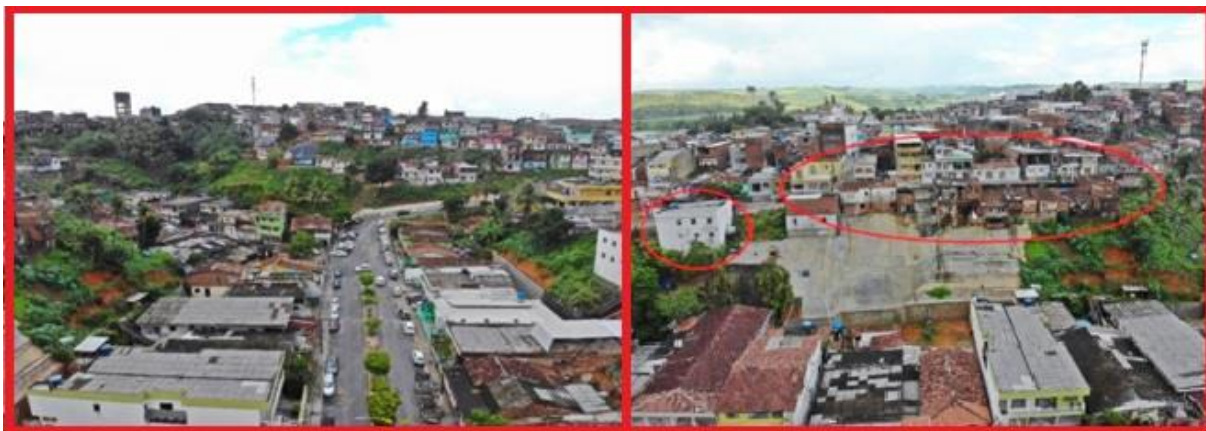
Figura 73 – Imagem panorâmica da Rua Ver. Antônio Bonifácio (Centro) e construções desordenadas no topo da encosta

Como descrito no Capítulo 3, materiais e métodos, foram feitas imagens aéreas com auxílio de *drone*. A Figura 73 mostra a vista panorâmica dos taludes estudados e construções desordenadas que auxiliam na análise de estabilidade.

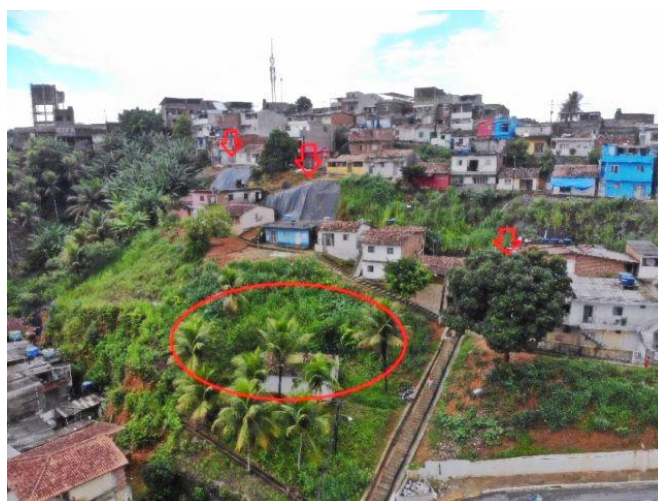
Figura 74 – Árvores com raízes profundas e lonas plásticas

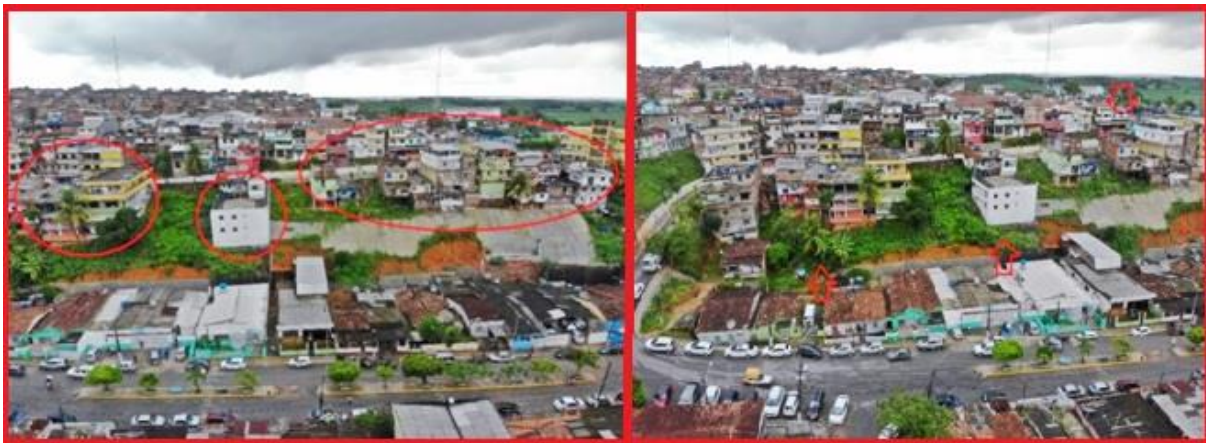
Figura 77 – Construções irregulares e desordenadas no talude situado à direita da R. Antônio Bonifácio; e árvores de grande porte, edificações posicionadas em regiões de risco
