**CARACTERIZAÇÃO DAS ARGAMASSAS DAS EDIFICAÇÕES HISTÓRICAS DO  
ENGENHO MONJOPE - PE**

Dissertação apresentada como requisito parcial para obtenção do Título de Mestra em Engenharia Civil, na área de concentração de Materiais de Construção Civil, ao Programa de Pós-Graduação em Engenharia Civil da Universidade Católica de Pernambuco - UNICAP.

Este trabalho apresenta o estudo realizado no Engenho Monjope, situado no município de Igarassu, em Pernambuco. Esta pesquisa trata da caracterização das argamassas de revestimento e assentamento coletadas das quatro principais edificações do Engenho: Casa Grande, Capela, Senzala e Fábrica, a fim de se obter um maior conhecimento acerca dos componentes destas argamassas de épocas possivelmente distintas, já que o Engenho tem sua história iniciada no século XVII estando o mesmo em atividade até o início do século XX, passando por um período de abandono, até 1986, quando finalmente a Fundação do Patrimônio Histórico e Artístico de Pernambuco (FUNDARPE) iniciou o processo de tombamento do Engenho, visando salvaguardar este patrimônio. Todas as amostras coletadas tiveram suas cores especificadas pelo sistema de Notação Munsell e foram observadas

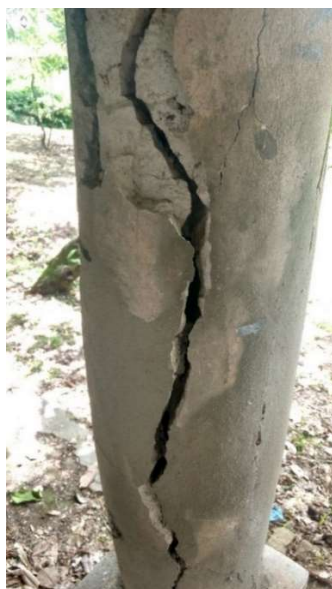
**Figura 03** - Pilar da Senzala do Engenho Monjope apresentando deteriorações nas intervenções realizadas utilizando argamassas cimentícias

recentemente restauradas com argamassas possivelmente inapropriadas de material cimentício, que já apresentam grave estado de deterioração.

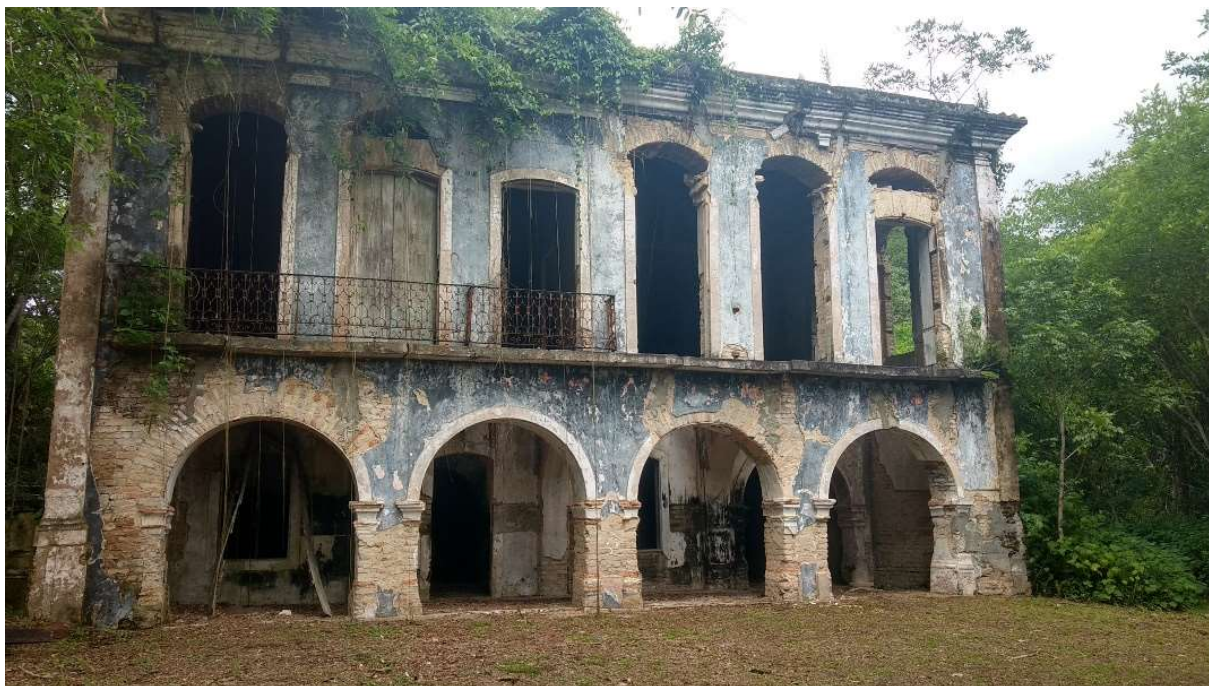
**Figura 04** - Casa - Grande do Engenho Monjope

A Casa-Grande do Engenho Monjope (Figura 04) foi classificada por Geraldo Gomes (1997) como uma das casas do grupo IV (denominado sobrados sobre arcadas), mais especificamente tipo IVC, sendo construções diferenciadas que exigiam qualificação profissional acima do padrão, indicando que seus donos dispunham de vasta fortuna. Os sobrados sobre arcadas eram edificações de dois pavimentos encontradas em poucos engenhos e que possuíam as paredes do pavimento térreo total ou parcialmente vazadas por arcos plenos. Tais arcos formavam uma espécie de vestíbulo de entrada, tendo também a função de prevenir grandes estragos nas eventuais inundações, já que em Pernambuco, os engenhos de senhores de grandes posses, geralmente ficavam situados às margens de rios ou cursos d'água.

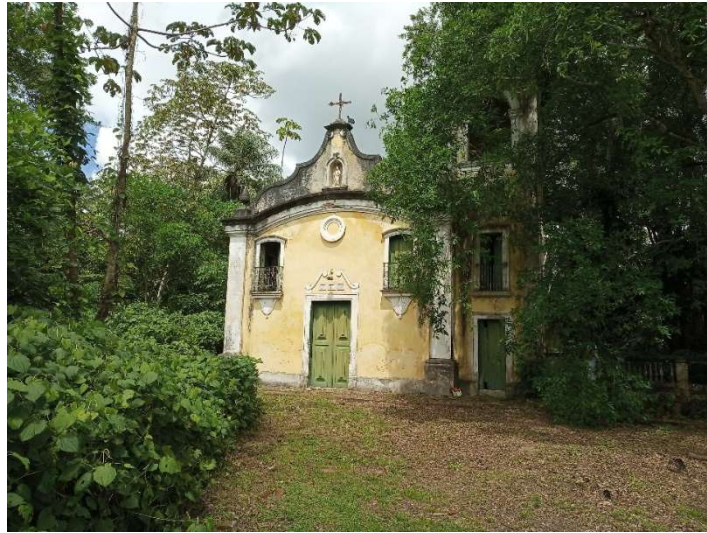
**Figura 05** - Capela do Engenho Monjope

A capela (Figura 05) é interligada à Casa-Grande por uma horta, que talvez tenha funcionado como cemitério. Uma torre sineira ergue-se ao seu lado esquerdo, ultrapassando os limites do telhado. Possui uma única nave que leva ao altar, púlpito e ampliações nas laterais que fogem ao plano geral (FUNDARPE, S.d.). Na classificação de Gomes (1997), esta capela é enquadrada no grupo I, composto por basicamente por três elementos em planta (nave, sacristia e capela mor), mais especificamente na tipologia IB, na qual a fachada é composta basicamente por três vãos (pórtico central e duas janelas do coro). Este esquema triangular de entrada de luz na fachada é denominado por Bury (2006, p.139) como “esquema de fenestração em V”, citado por ele na análise da fachada da Igreja de São Francisco de Assis de Ouro Preto. Em relação aos materiais das capelas, Gomes (1997) cita que as alvenarias das capelas por ele levantadas em PE eram de pedra ou tijolos, não tendo identificado o uso da taipa em nenhuma e as coberturas estruturadas em tesouras de madeira de uma ou duas linhas, caibros e ripas. Na fachada da capela estão registradas três datas que indicam as principais intervenções e remodelações: 1756 – 1816 e 1929, esta última indica Vicente Novelino como responsável pela última reforma.

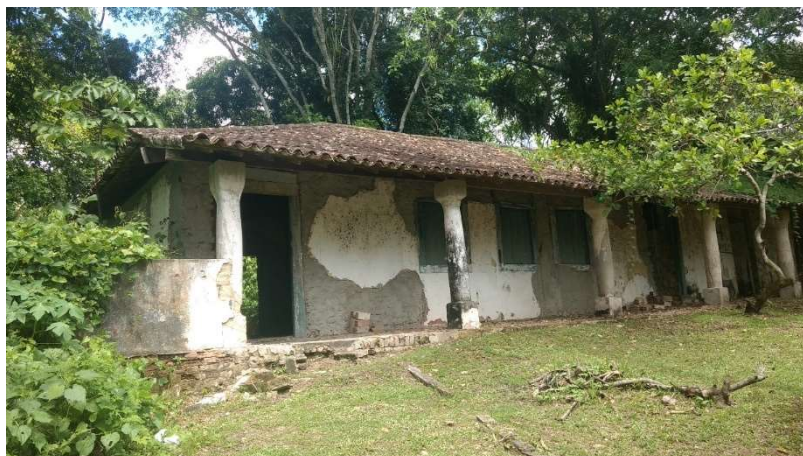
**Figura 06** - Senzala do Engenho Monjope

O mesmo autor define as técnicas construtivas empregadas nas alvenarias das senzalas como sendo as de tijolos maciços ou de taipa de pau-a-pique, tendo os vãos entre paredes uma média de três metros. Seus telhados tinham cobertura em telha canal e estrutura em terças de madeira, caibros roliços e ripas de embira, apoiados nas paredes. Quando possuíam alpendres, estes eram um prolongamento do telhado, apoiado por colunas de secções circulares, como pode ser observado na senzala do Monjope (Figura 06).

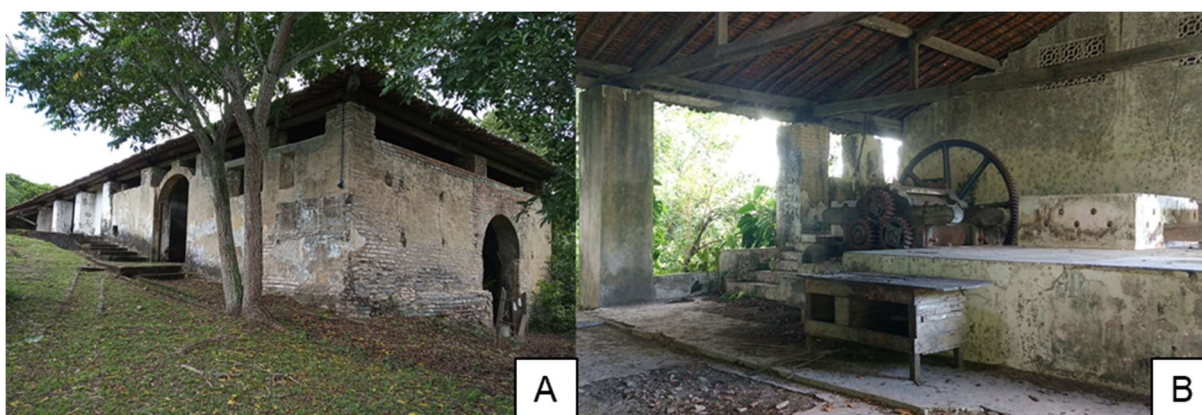
**Figura 00-7** - Fachada da fábrica do Engenho Monjope (A) e engrenagens que movem a roda d'água (B).

A fábrica (Figura 07) do Monjope fica situada à esquerda da casa-grande, num terreno mais baixo que esta, facilitando a observação da produção pelos senhores do Engenho. Quanto aos materiais construtivos das alvenarias são tijolos e, por vezes pedras em alguns trechos, pisos em chão batido e cobertura estruturada em tesouras de madeira recoberta por telhas de barro tipo canal (GOMES,1997).

Gomes (1997) cita ainda a simplicidade notória destes edifícios os quais as madeiras nunca recebiam pintura, os pilares geralmente eram de alvenarias de tijolos e possuíam secção quadrada e as raras paredes entre pilares eram rebocadas e recebiam caiação branca e suas argamassas eram compostas de barro, saibro e cal.

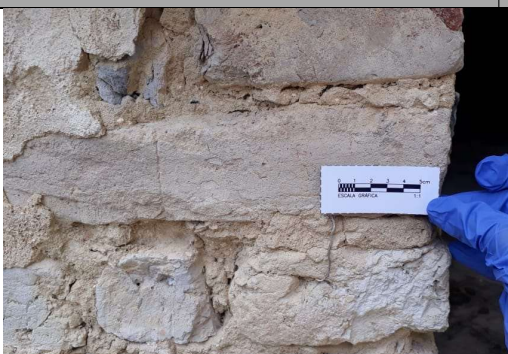
| EDIFICAÇÃO | MATERIAIS /DIMENSÕES DOS TIJOLOS (comprimento x largura x altura) | IMAGENS | DATAÇÃO DAS ALVENARIAS EM SÉCULOS |
|---|---|---|---|
| CASA GRANDE | Tijolo cerâmico maciço<br>30cm x 14cm x 7 | | Século XIX |

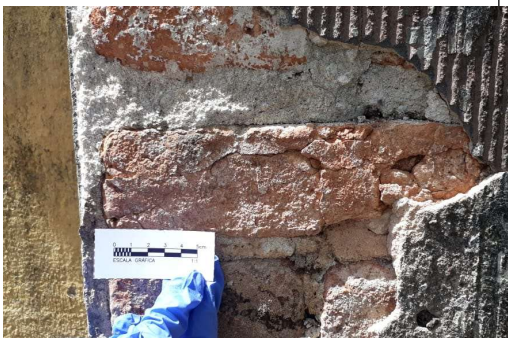
| EDIFICAÇÃO | MATERIAIS /DIMENSÕES DOS TIJOLOS (comprimento x largura x altura) | IMAGENS | DATAÇÃO DAS ALVENARIAS EM SÉCULOS |
|---|---|---|---|
| CAPELA | Tijolo cerâmico maciço<br>20cm x 12,5cm x 6cm | | Século XIX |

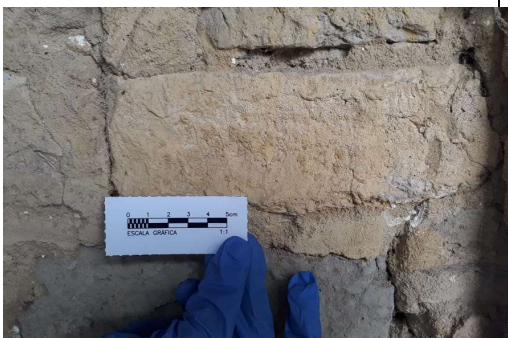
| EDIFICAÇÃO | MATERIAIS /DIMENSÕES DOS TIJOLOS (comprimento x largura x altura) | IMAGENS | DATAÇÃO DAS ALVENARIAS EM SÉCULOS |
|---|---|---|---|
| SENZALA | 1. Tijolo cerâmico maciço<br>28cm x ? x 6cm<br>2. tijolo de argila<br>14cm x ? x 8cm | | 1. Século XIX<br>2. Século XIX |

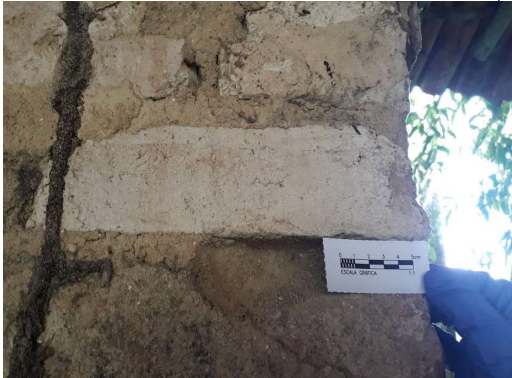
| FÁBRICA | <p>1. Tijolo cerâmico maciço (pilar): 26cm x 13cm x 7cm</p> <p>2. Tijolo da alvenaria 18cm x ? x 5,5 cm</p> | | <p>1. Tijolos do pilar: século XIX</p> <p>2. Tijolo da alvenaria: século XIX</p> |

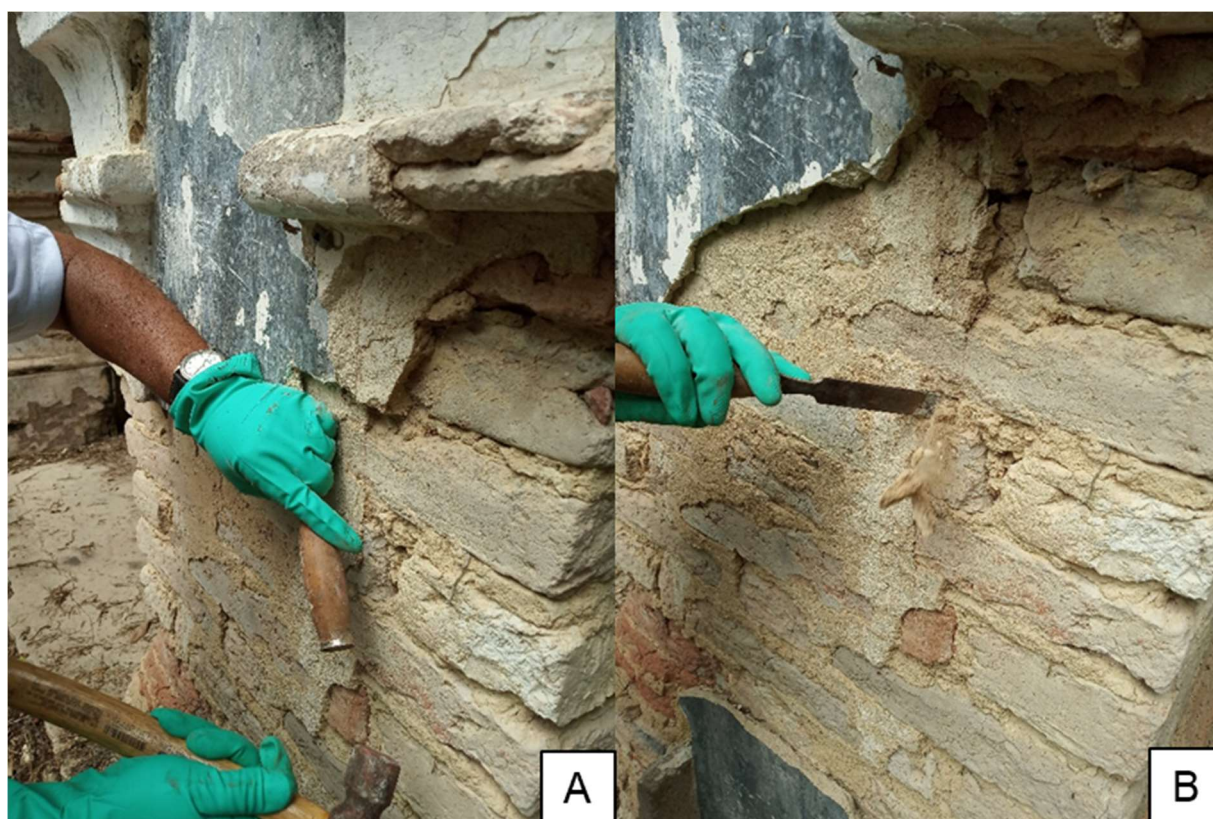
**Figura 09** - Coleta de argamassas de revestimento (A) e de assentamento (B) da Casa Grande do Engenho Monjope- PE

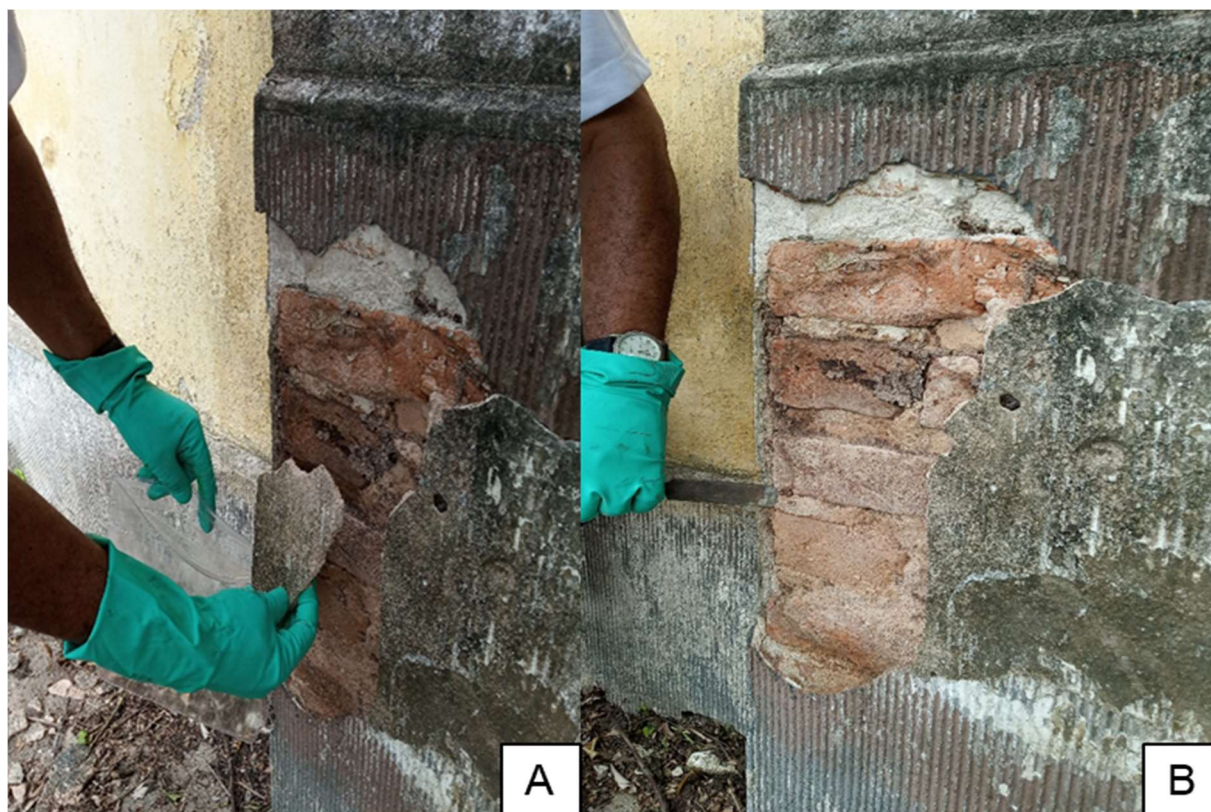
**Figura 10** - Coleta de argamassas de revestimento (A) e de assentamento (B) da Capela do Engenho Monjope- PE

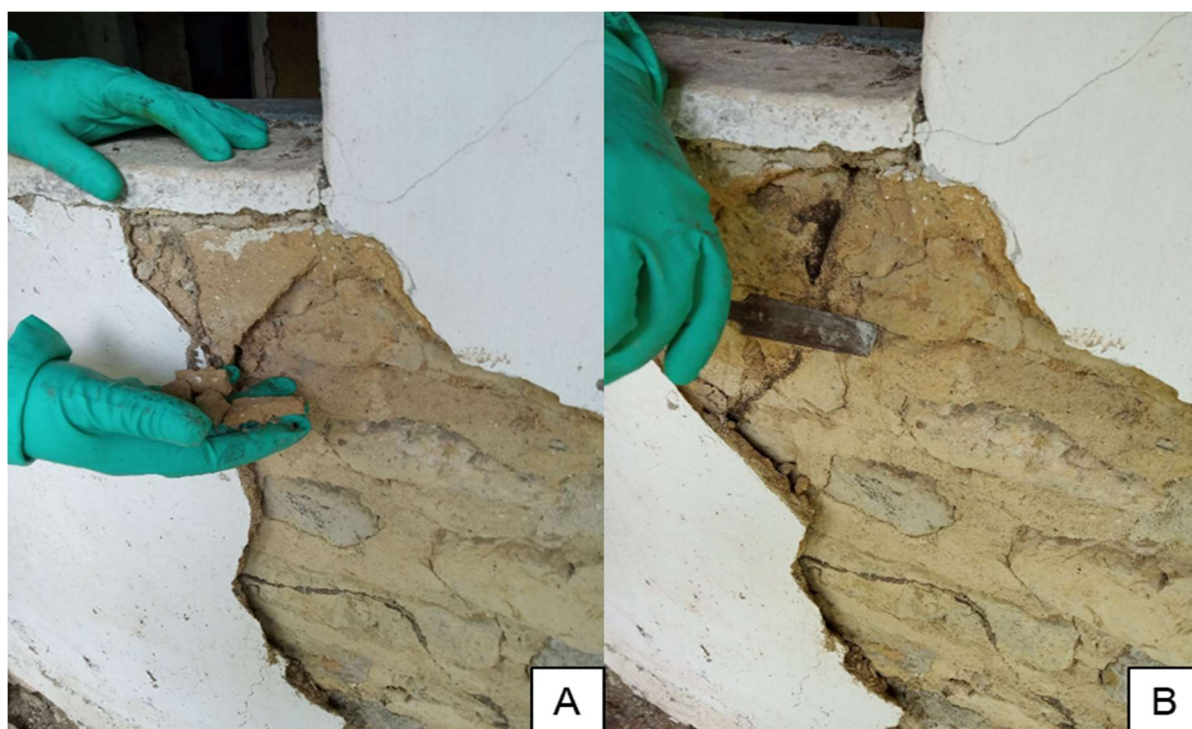
**Figura 11** - Coleta de argamassas de revestimento (A) e de assentamento (B) da Senzala do Engenho Monjope – PE

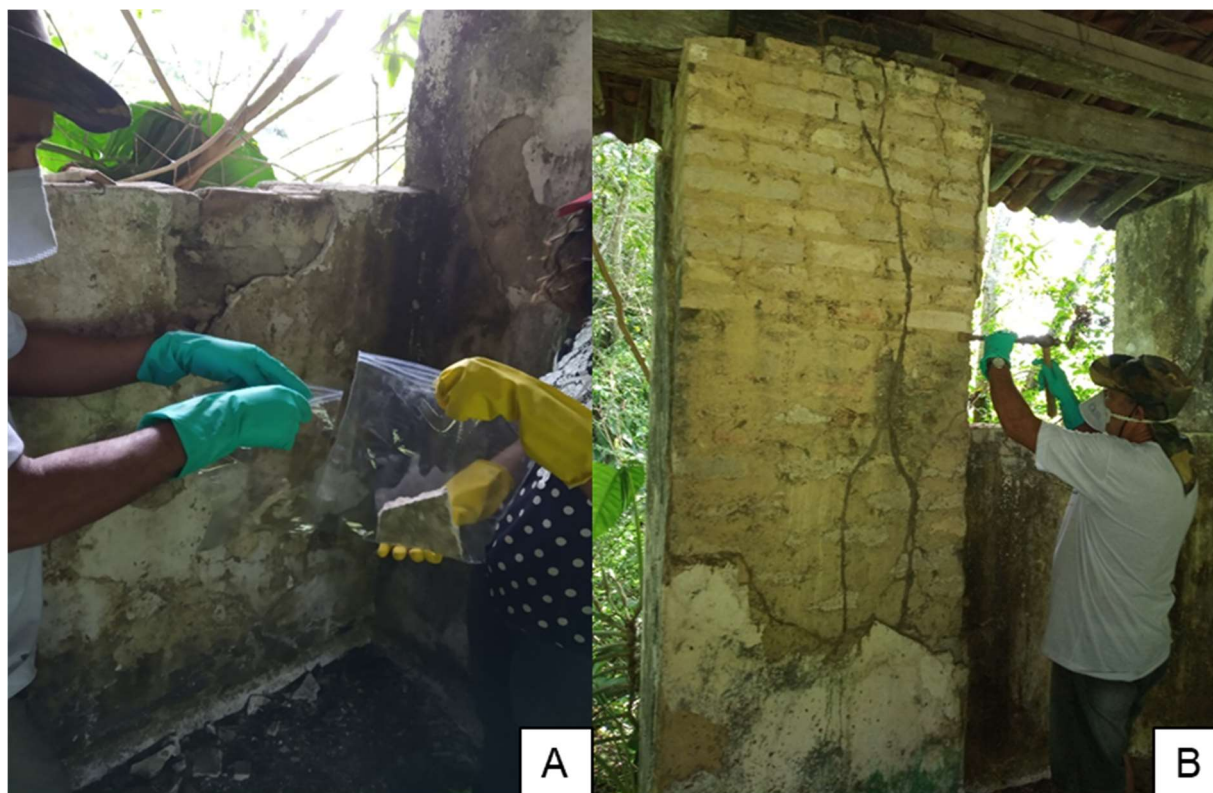
**Figura 12** - Coleta de argamassas de revestimento (A) e de assentamento (B) da Fábrica do Engenho Monjope- PE

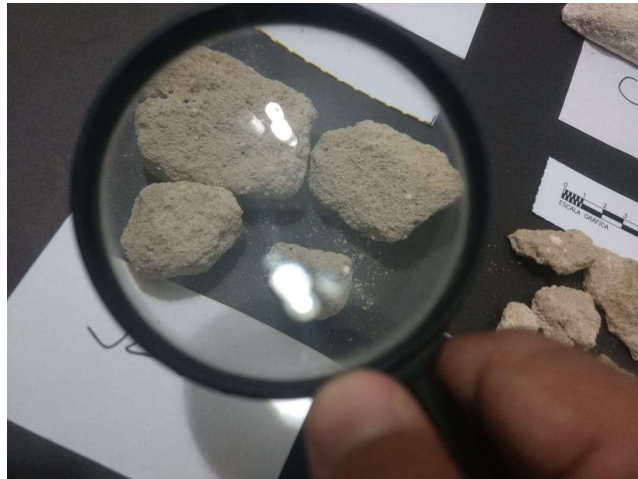
**Figura 18** - Argamassa de assentamento da Senzala observada na lupa de 10x

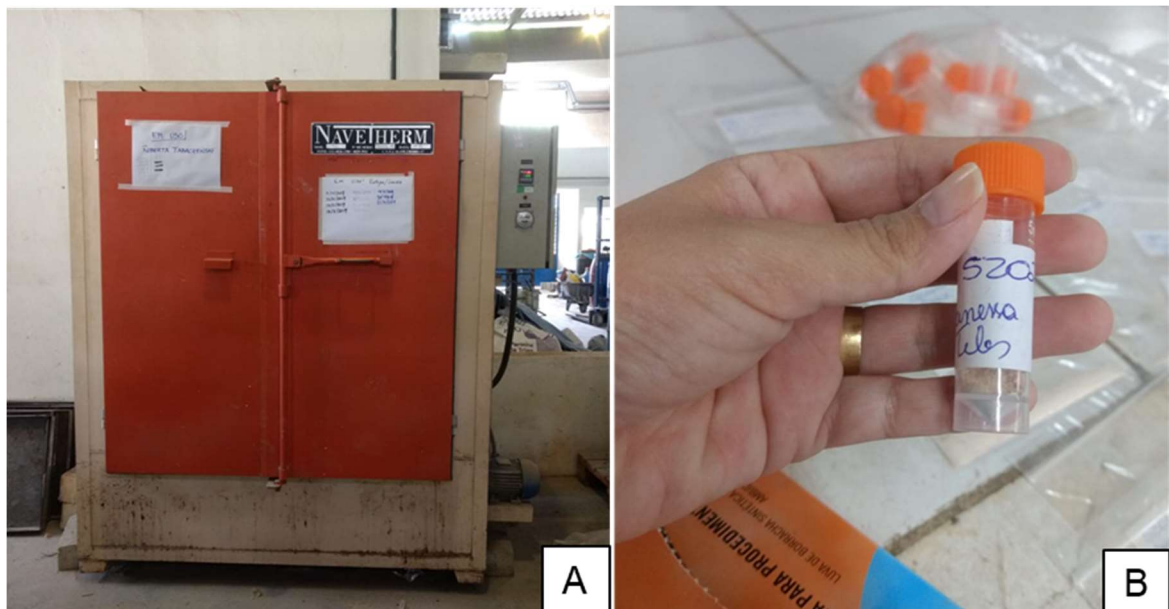
**Figura 20** - Estufa do Laboratório de Construção Civil da UFPE utilizada para esterilização dos instrumentos (A) e tubos criogênicos para armazenar as amostras

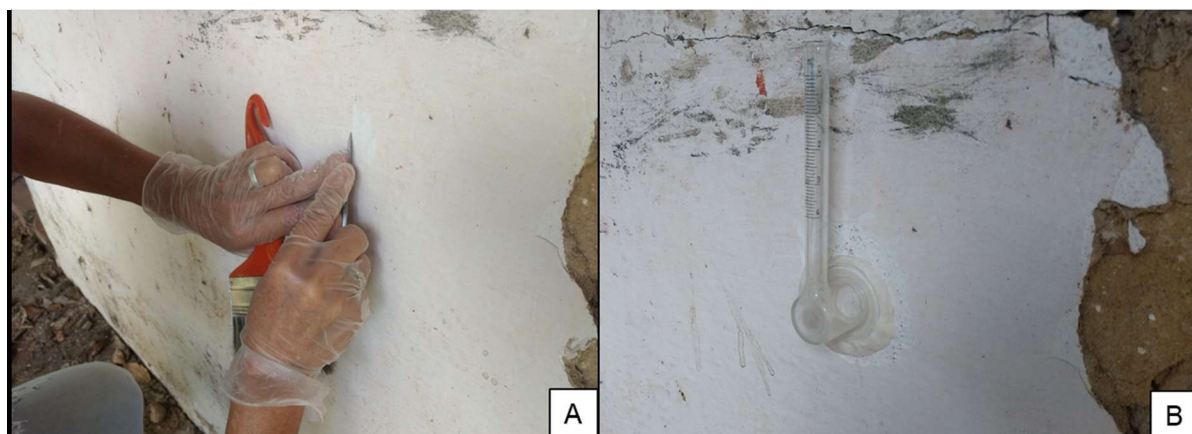
**Figura 21** -A - Preparação e limpeza da superfície para aplicação do tubo de Karsten. B - Tubo de Karsten fixado na superfície com massa acrílica

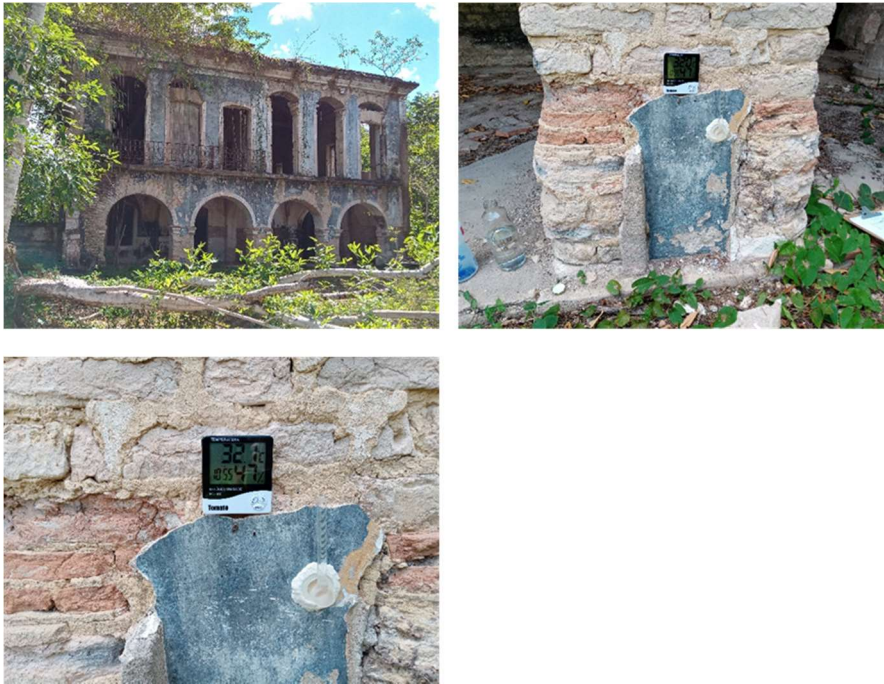
**Figura 27** -Local de Fixação do tubo de Karsten na Casa – Grande

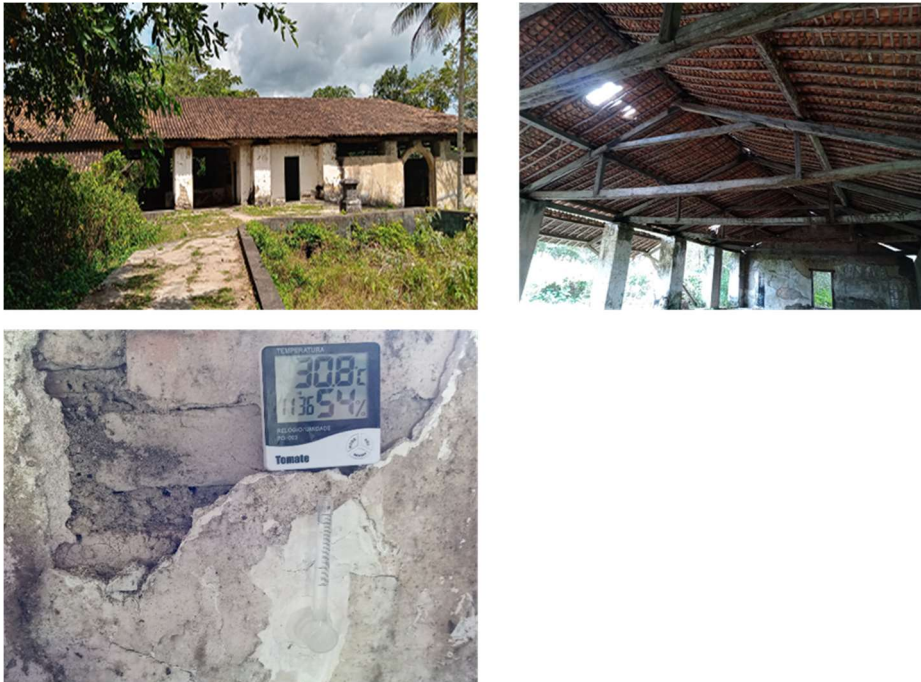
**Figura 29** - Local de Fixação do tubo de Karsten na Fábrica

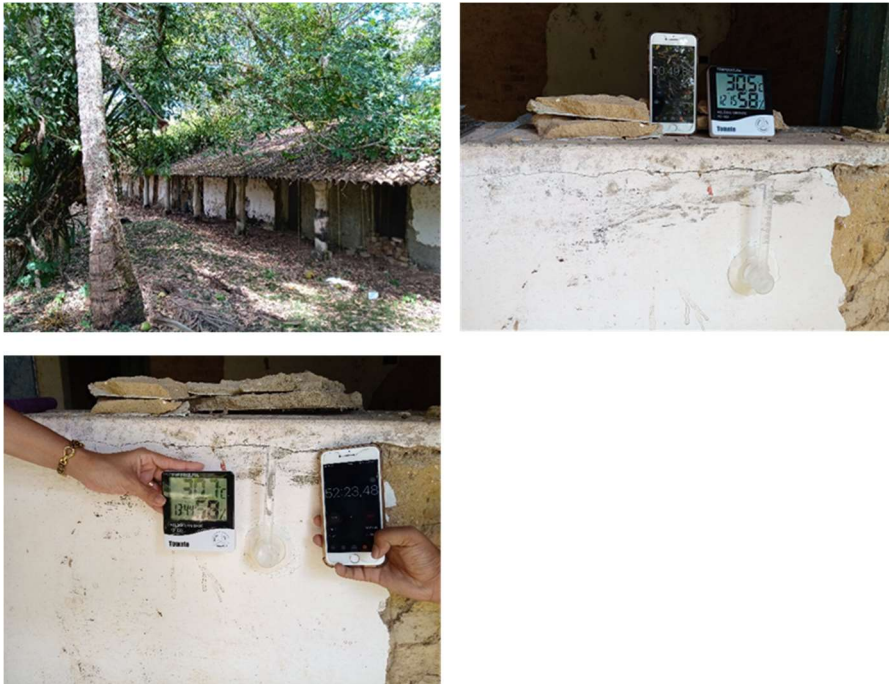
**Figura 31** -Local de Fixação do tubo de Karsten na Senzala
