**UNICAP - Universidade de Católica de Pernambuco**  
**Programa de Pós-graduação em Engenharia Civil - Mestrado**

**INFLUÊNCIA DO USO DE RESÍDUO DE VIDRO  
NO CONCRETO CONTAMINADO POR ÍONS  
CLORETO, ÍONS SULFATO E CO<sub>2</sub>.**

Dissertação apresentada como requisito para obtenção do título de Mestre em  
Engenharia Civil pela Universidade Católica de Pernambuco - UNICAP.

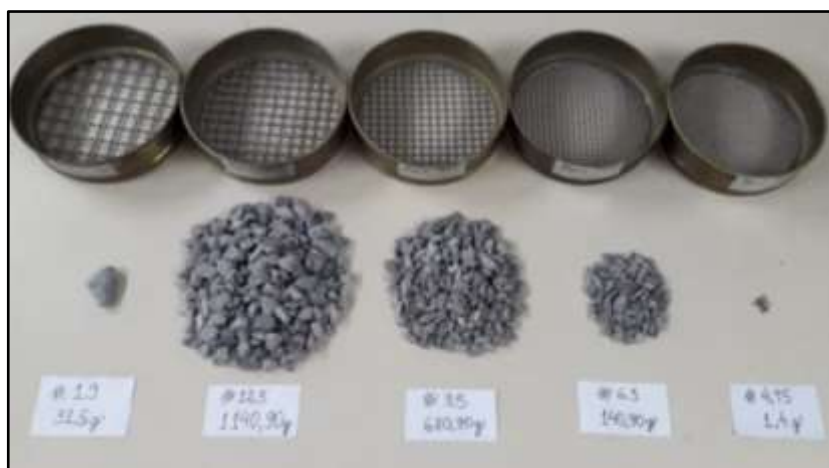
**Figura 2:** Agregado graúdo – Brita 01 (19mm).

É um material granular formado por grãos como: areia, pedregulhos, pedrisco, rocha britada, escória de alto-forno ou resíduos de construção e de demolição, que é usado com um meio cimentício para produzir concreto ou argamassa. Os agregados podem ser classificados como graúdo (pedregulho e brita) (Figura 2), o qual se refere a partículas maiores que 4,75 mm (peneira nº 4), e miúdo (areias) (Figura 3) são aquelas partículas de agregado menores que 4,75mm, porém maiores que 75mm (peneira nº 200) (MEHTA e MONTEIRO, 2014).

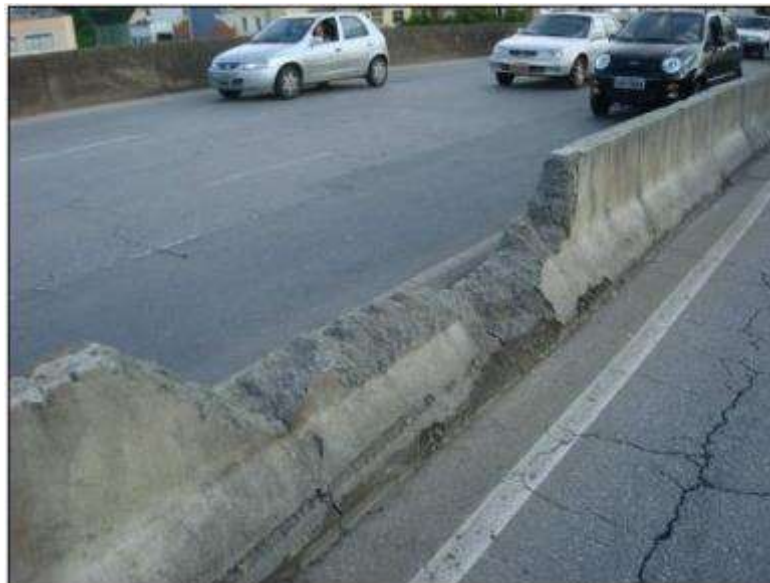
**Figura 9:** Deterioração do concreto por ações mecânicas.

Além de comprometer a capacidade resistente da estrutura a deterioração por causas mecânicas, facilita a entrada de agentes agressivos na estrutura danificada, principalmente quando o concreto e a armadura ficam expostos devido ao impacto das solicitações (Figura 9), muito comum em viadutos, pontes, garagens e guarda-corpo (SANTOS, 2012).

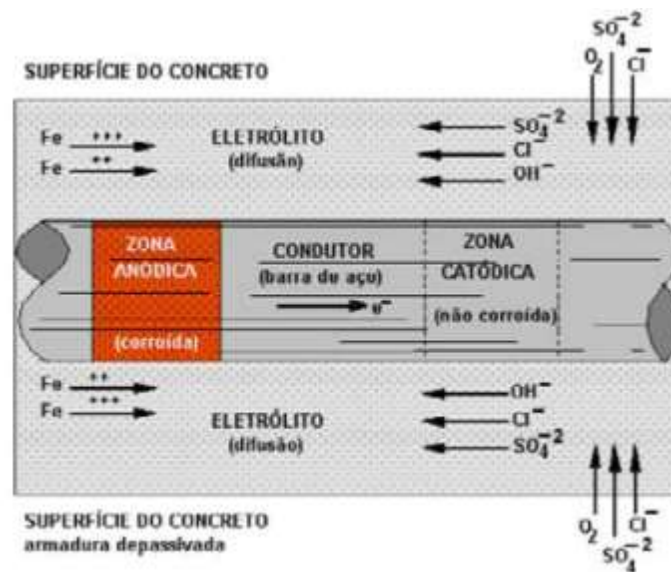
**Figura 10:** Célula de corrosão eletroquímica em concreto armado.

Para que a célula de corrosão se desenvolva, é fundamental a presença de meios transportadores (eletrólito), que promovam a movimentação dos íons e elétrons, provenientes desse processo, entre as regiões anódicas e catódicas. Os elétrons deslocam-se através do contato direto metal-metal, e os íons, por meio de dissolução e deslocamento via solução. A combinação desses produtos de reações anódicas e catódicas gera os produtos de corrosão (ADAMATTI, 2016).

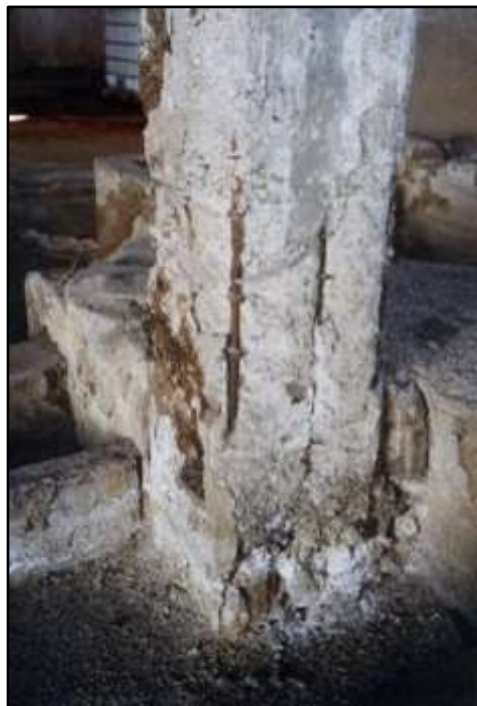
**Figura 13:** Pilar degradado pela ação íons sulfato.

Na Figura 13 observa-se uma estrutura degradada pela ação de sulfatos.

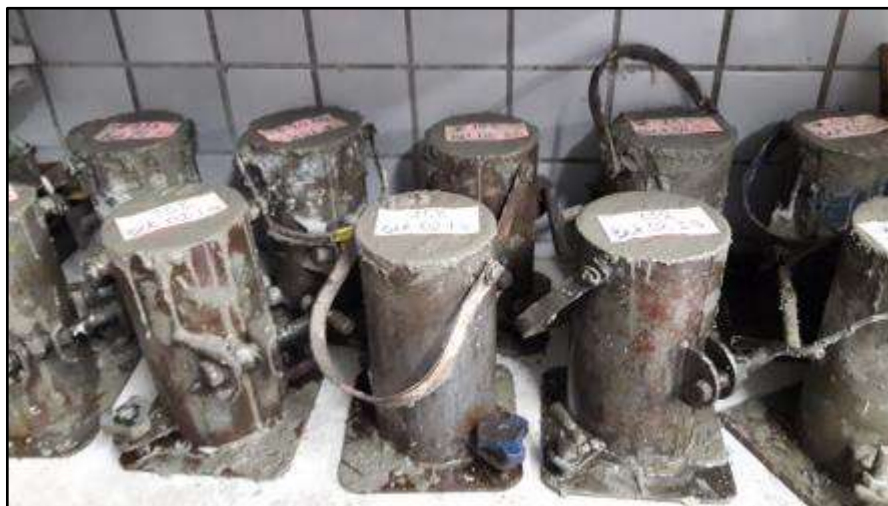
**Figura 19:** Corpos de prova Cilíndricos

Após moldados, as amostras foram posicionadas em uma base de superfície plana e seca, na qual permaneceu durante as próximas 24 horas, até serem desmoldadas, conforme Figura 19.

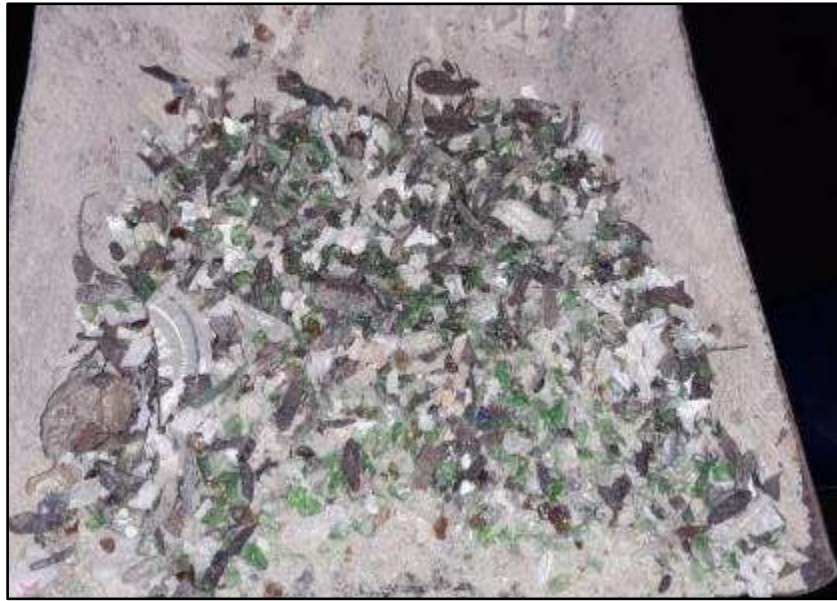
**Figura 20:** Resíduo de Vidro.

Para preparação deste material, primeiramente o resíduo foi lavado, secou em local seco e ventilado, e posteriormente foram removidos manualmente os resíduos de embalagens que restaram, conforme é possível visualizar na Figura 20 a seguir.

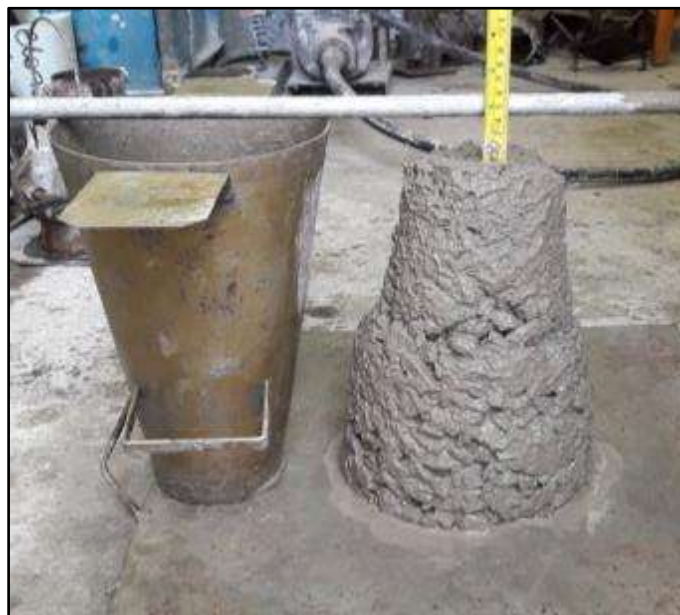
**Figura 22:** Slump Test

Todas as etapas de preparação das amostras e confecção foram realizadas no Laboratório de Materiais da Universidade Católica de Pernambuco. O Slump test foi realizado em todas as betonadas, para cada traço rodado.

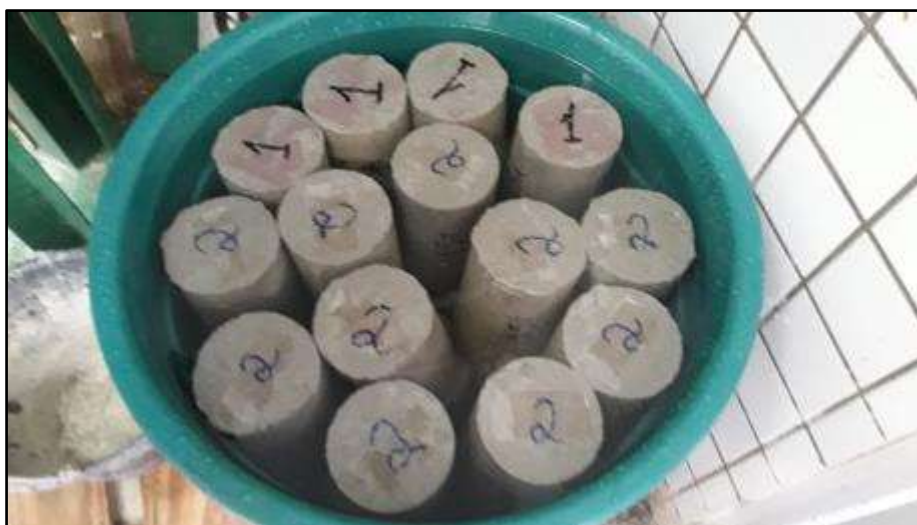
**Figura 24:** Cura submersa corpos de prova

Após as amostras terem sido moldadas, ficaram em superfície plana e em local seco e arejado por 24 horas. Após este período, foram retiradas das formas, devidamente identificadas e imediatamente acondicionadas em tanque de cura submersa pelo período de 28 dias, conforme prevê a norma NBR 5738 (2015) (Figura 24).

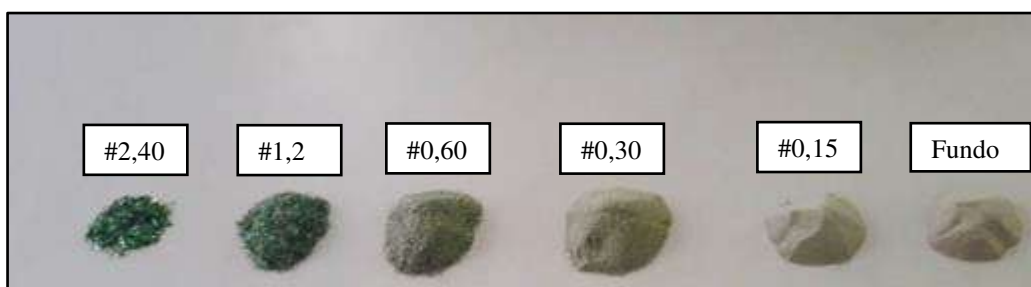
**Figura 25:** Caracterização Granulometria Resíduo de Vidro

Para o planejamento da concretagem e preparação dos materiais, foi necessário caracterizar a granulometria do resíduo de vidro (Figura 25), da areia (Figura 26) e da brita 19, os três materiais passaram pelo processo de peneiramento mecânico, cujas amostras foram tomadas aleatoriamente. Para as amostras de areia e resíduo de vidro, foram adotadas pesagens de 500g conforme prevê a norma NBR 7217 (1987) Agregados - Determinação da composição granulométrica.

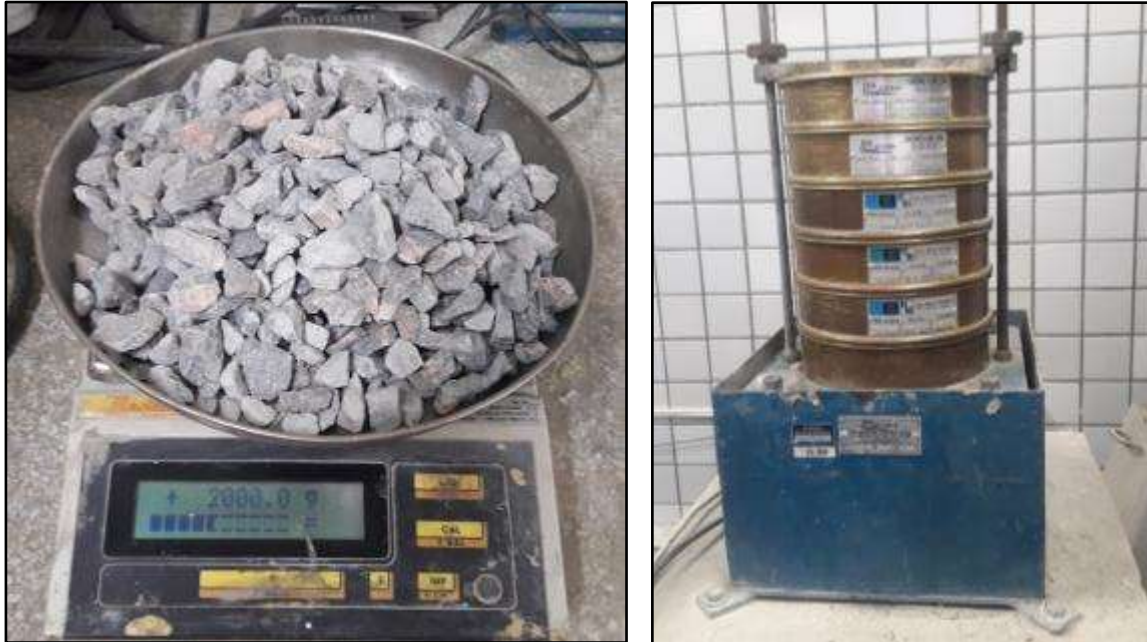
**Figura 27:** Caracterização Granulometria Brita 19

Para a caracterização granulométrica da brita 19, é tomada uma amostra aleatória de 2.000 g e submetida ao peneiramento mecânico da sequência das seguintes

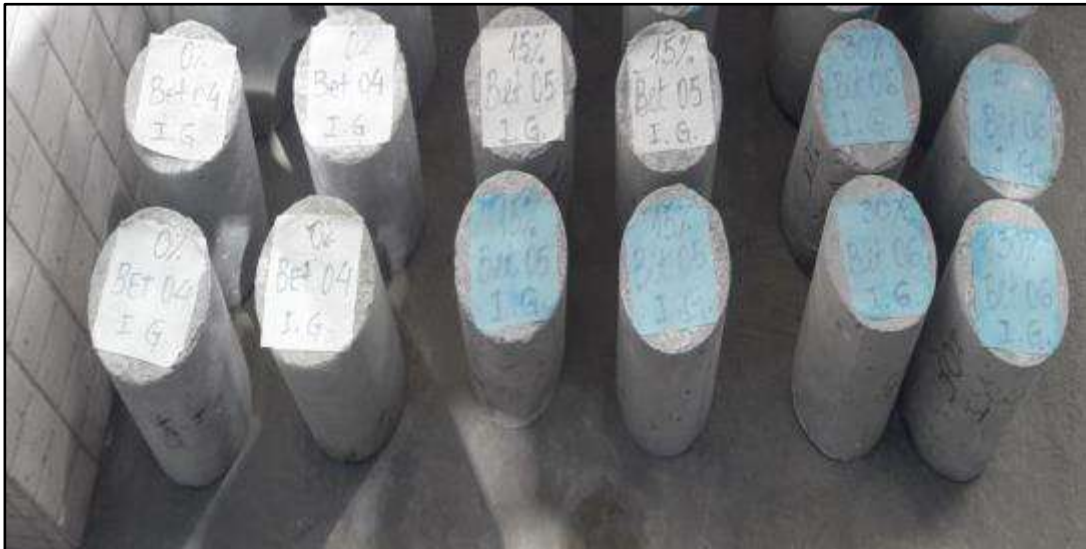
**Figura 29:** Amostras para Ensaio de Compressão Axial

Para esta pesquisa, foram utilizadas 12 (doze) amostras, sendo 04 (quatro) corpos de prova de cada traço: 0 %, 15 % e 30 % (Figura 29).

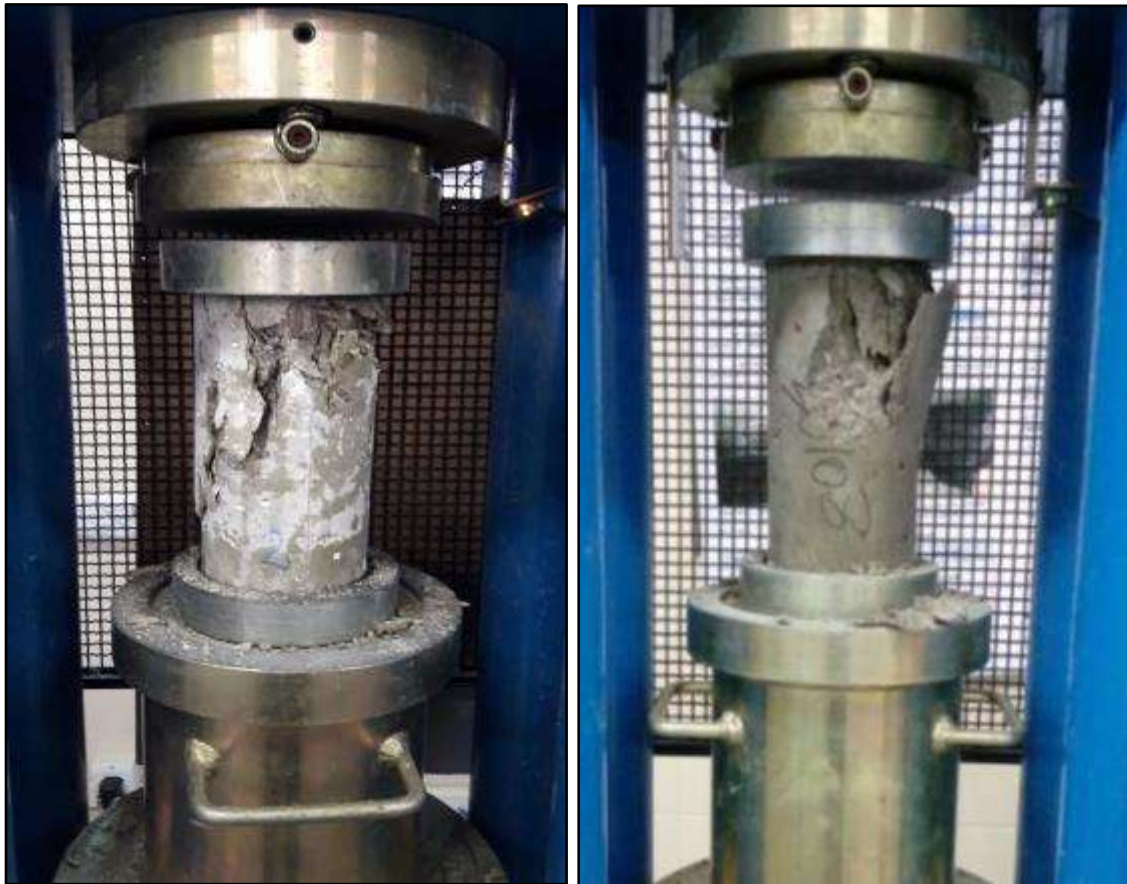
**Figura 30:** Ensaio Compressão Axial - Prensa Hidráulica

Os corpos de prova cilíndricos 100 mm x 200 mm foram submetidos à prensa hidráulica (Figura 30) de acordo com os procedimentos NBR 5739:2018 Concreto - Ensaio de compressão de corpos de prova cilíndricos.

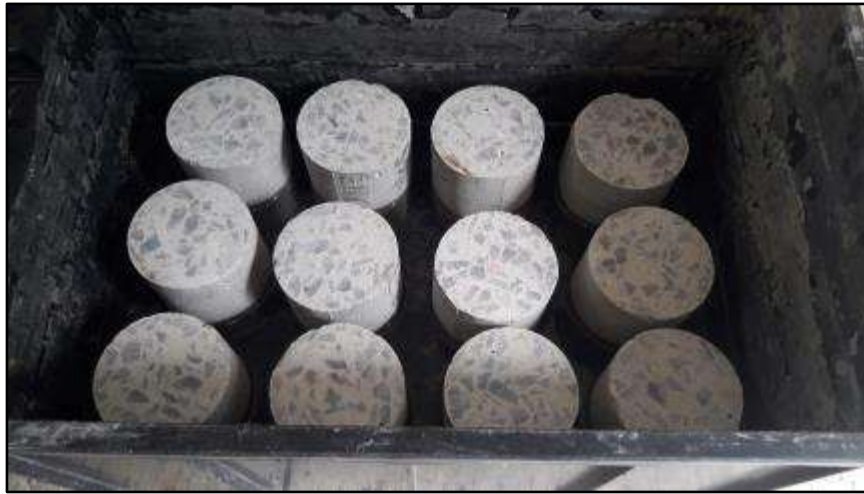
**Figura 32:** Ciclo de Molhagem em Solução NaCl

Para os ciclos de molhagem em imersão parcial, as amostras foram acondicionadas em recipiente limpo, com solução de Cloreto de Sódio (NaCl-) cuja concentração é 5%/1000ml de água potável, de forma que a solução atingisse aproximadamente 50% da altura das amostras (Figura 32).

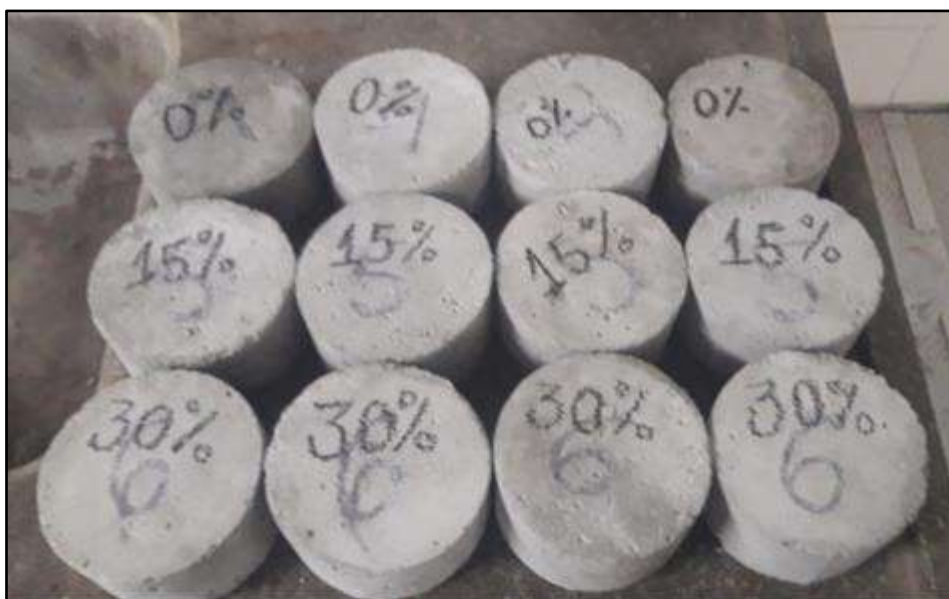
**Figura 34:** Fatias Ensaio Norma ASTM C1202 (2017)

Os traços de concreto desenvolvidos foram analisados através do desenvolvimento da norma internacional ASTM C1202 (2017), ensaio intitulado “Método de teste padrão para indicação elétrica da capacidade do concreto de resistir à penetração de íons cloreto”. Esse ensaio, ainda não normatizado no Brasil, consiste na aplicação de uma carga elétrica de 60 V, em um corpo de prova de concreto cilíndrico de 10 cm x 5 cm. Após o processo de moldagem e cura dos corpos de prova, as amostras foram cortadas nas dimensões que a norma preconiza, cuja sugestão é utilizar a face superior do corpo de prova (Figura 34).

Porém, de acordo com (MEDEIROS, 2012) não existe influência significativa nos resultados do ensaio de migração de íons, utilizando mais de uma fatia do corpo de prova, além da superior, como sugerida na norma. Para essa pesquisa foram utilizadas quatro fatias de cada traço, sendo apenas a primeira fatia analisada, retirada da face superior do corpo de prova.

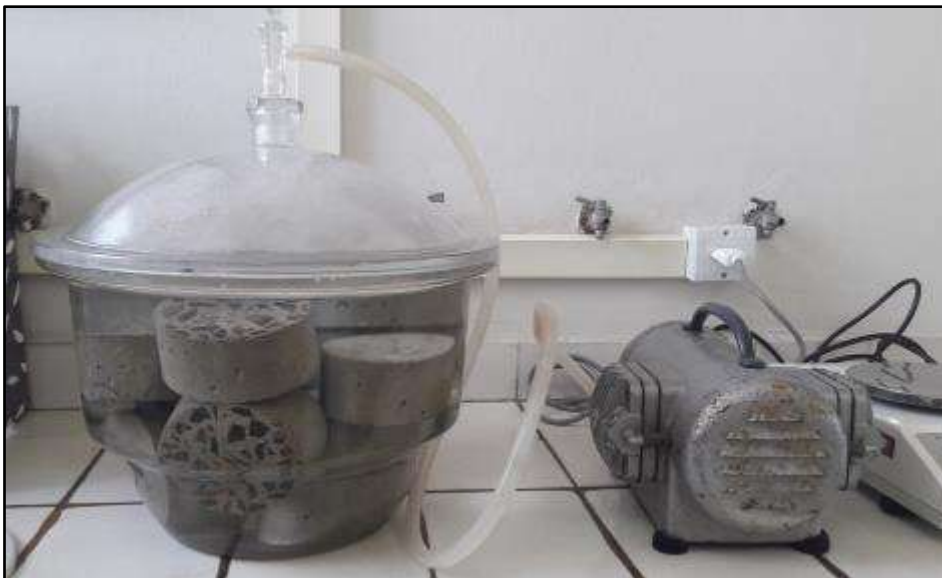
**Figura 35:** Amostras submetidas ao Vácuo.

Após o vácuo, as amostras são secas superficialmente e colocadas no equipamento para o início do ensaio. Uma das faces do corpo de prova tem contato com uma solução líquida de Cloreto de Sódio ( $\text{NaCl}$ -) e a outra com uma solução líquida de Hidróxido de Sódio ( $\text{NaOH}$ ).

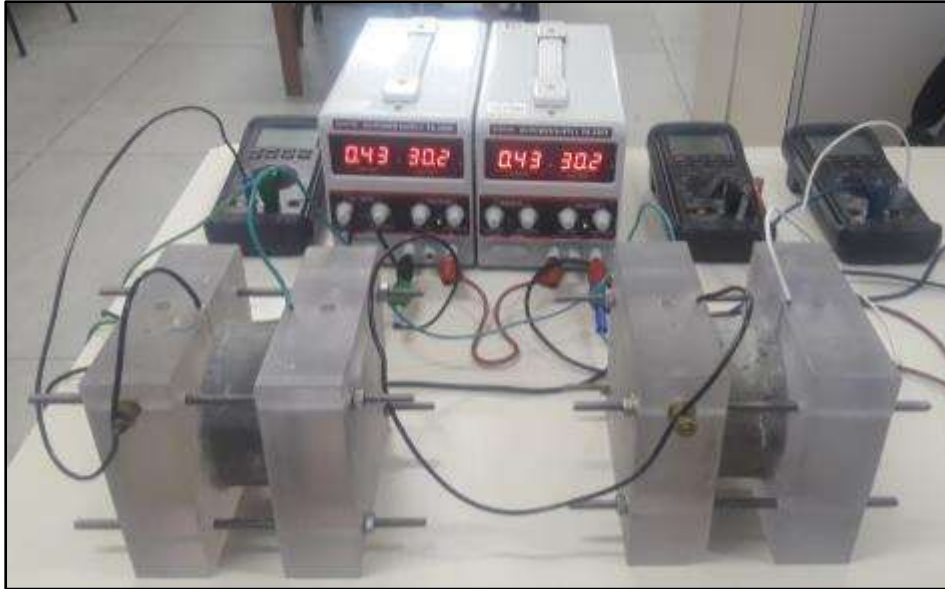
**Figura 36:** Circuito Ensaio Migração de Íons Cloretos

Com o recebimento da corrente, o circuito montado representa uma eletrólise forçada, onde a posição do ânodo (+) e do cátodo (-) são invertidas, sendo o ânodo (-) e o cátodo (+). No NaCl está o cátodo e no NaOH o ânodo. Onde nós forçamos a difusão do Cloro de um lado do corpo de prova para o outro. O Cloro ao receber a corrente se desloca dentro do corpo de prova, através de seus “vazios” que foram preenchidos com água durante as horas que passou no vácuo submerso inicialmente.

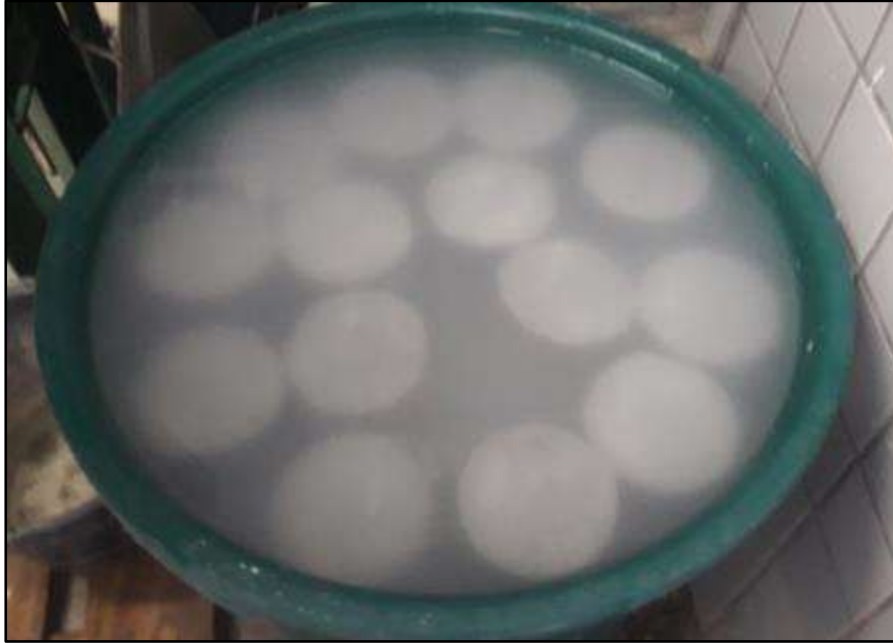
**Figura 37:** Imersão de amostras em solução Sulfato de Cálcio

Nesta pesquisa, o método experimental adotado foi a imersão total das 12 (dose) amostras em meio aquoso com solução agressiva de Sulfato de Cálcio ( $\text{CaSO}_4$ ) cuja concentração foi de 2,8%, ao longo de 70 dias em temperatura ambiente (Figura 37).

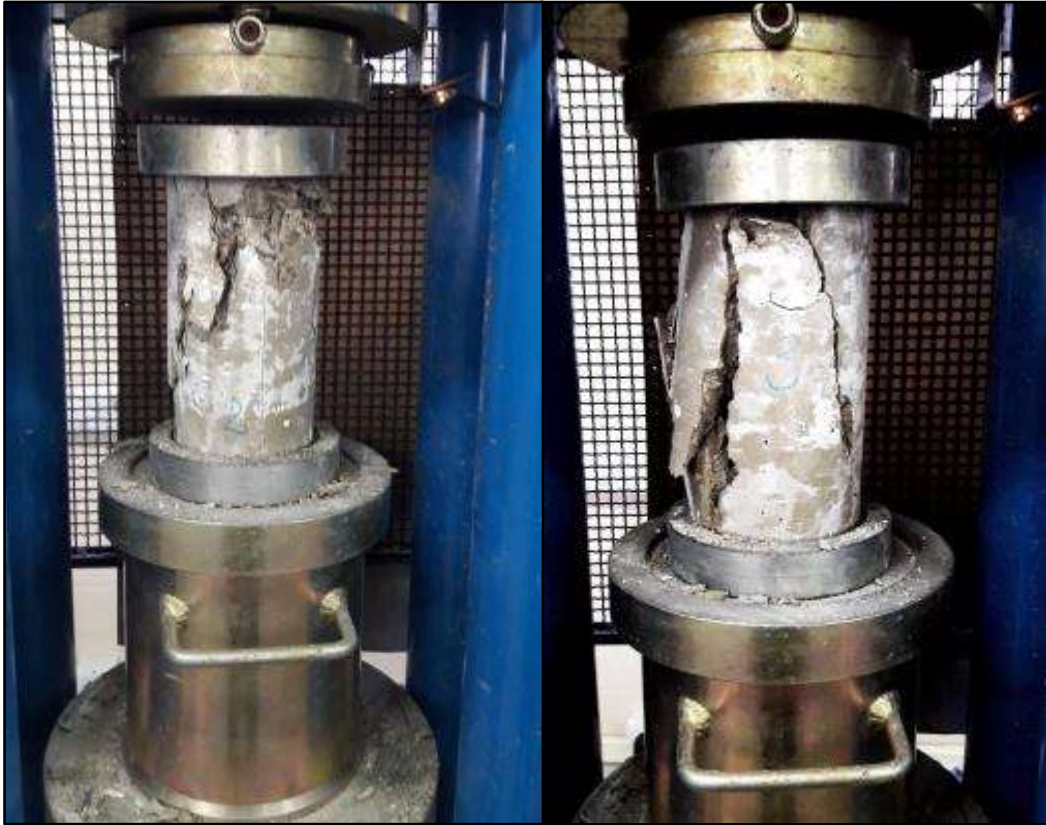
**Figura 38:** Ensaio Compressão Axial - Sulfato

Após o período determinado, as amostras de concreto foram submetidas à análise visual para identificação de formação de cristais, aferição de dimensões, pesagem e ensaio de compressão axial (Figura 38).

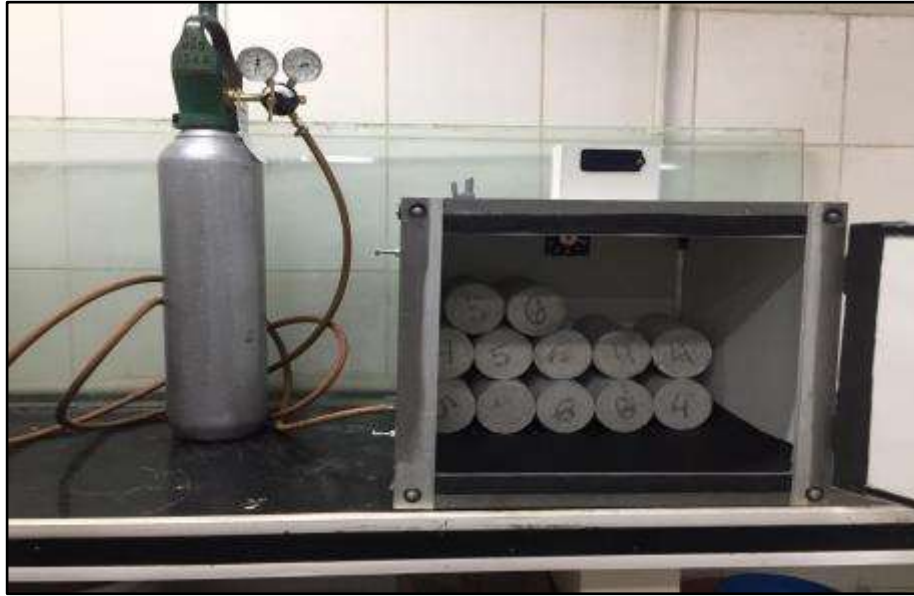
**Figura 39:** Câmara de Carbonatação

Para desenvolver este ensaio, as etapas foram realizadas em câmara de carbonatação construída pelos alunos do curso de mestrado da Escola Politécnica de Pernambuco da Universidade de Pernambuco e da Universidade Católica de Pernambuco. O procedimento consiste em utilizar uma câmara hermeticamente fechada na qual se introduz o gás CO<sub>2</sub> em teores superiores aos encontrados na atmosfera, com controle de sensor que indica a concentração do gás presente no interior da câmara (Figura 39).

A câmara de carbonatação foi desenvolvida seguindo os princípios de Bauer (1995) com algumas adequações necessárias à realidade da pesquisa, como é demonstrado nas Figuras 40 e 41 respectivamente. O gás na concentração de 100% é injetado na câmara através de uma válvula localizada na parte inferior, a saída é localizada na parte superior da câmara, como o ar é mais denso que o CO<sub>2</sub>, o mesmo se desloca por entre os corpos de prova expulsando o ar pela válvula de saída localizada no topo da câmara.

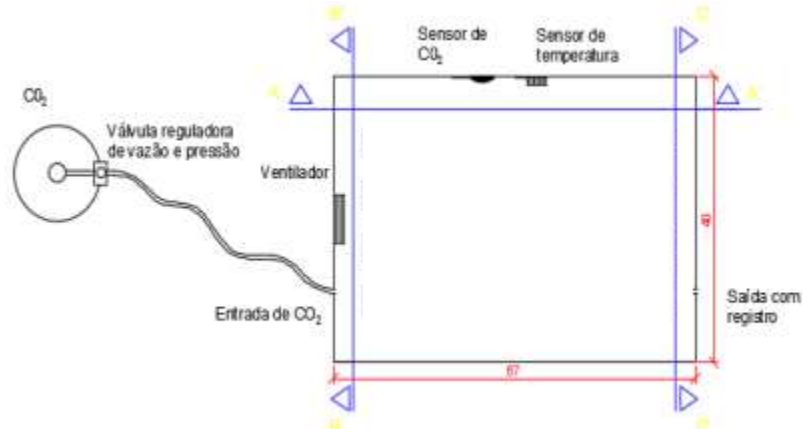
**Figura 40:** Esquema da câmara de carbonatação montada

O sistema utilizado para regular a pressão e a vazão do CO<sub>2</sub> é composto por um cilindro com capacidade para 10 kg, acoplado em um regulador de vazão e pressão analógicos, possibilitando a regulagem e controle da vazão do gás que entra na câmara e também a pressão no cilindro.

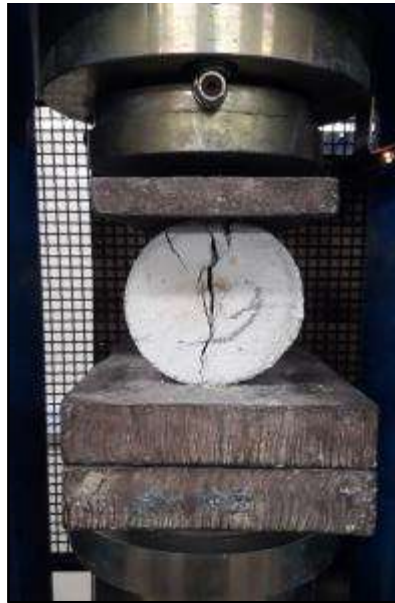
**Figura 42:** Rompimento de Corpo de Prova por Compressão Diametral.

O ensaio acelerado de corrosão por carbonatação foi realizado por um período total de 28 dias. Ao sair da câmara, as amostras foram submetidas ao ensaio de tração por compressão diametral do concreto (Figura 42).

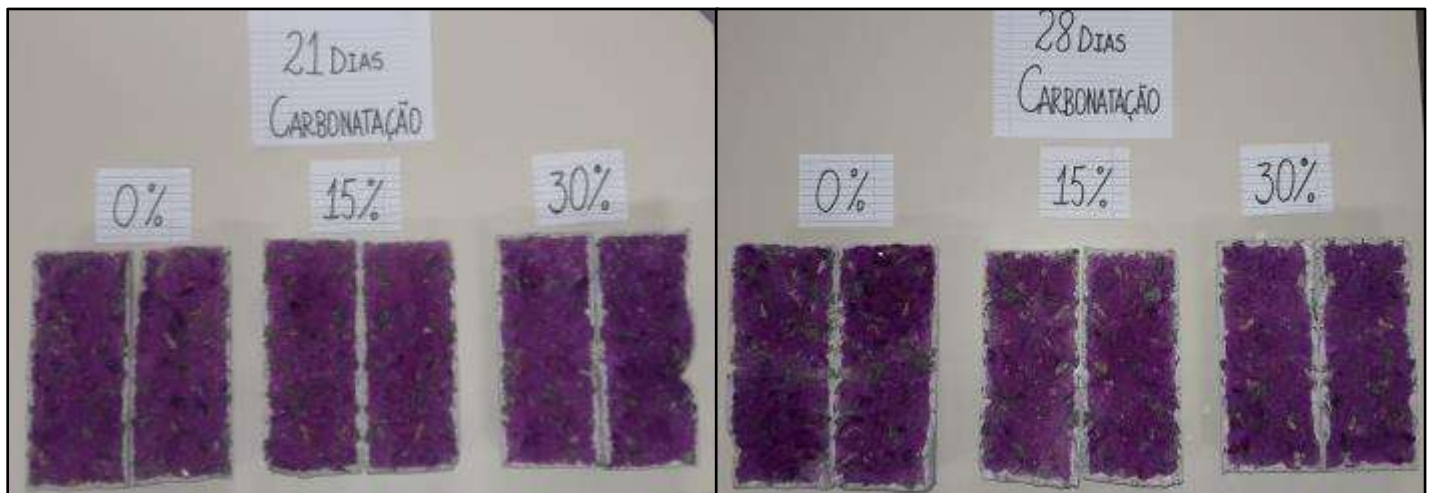
Figura 43: Método Aspersão Fenolftaleína - Carbonatação

Existem diferentes formas de avaliar o avanço da frente de carbonatação. Uma delas é por acompanhamento da evolução de massa. Outra forma simples, é o emprego de indicadores (Fenolftaleína e Timolftaleína) que indicam mudança de pH entre 8 e 11 permitindo mensurar a espessura carbonatada (Helene, 1986). Nesta pesquisa o método escolhido foi o indicador químico de aspersão de Fenolftaleína em toda face interna das amostras, aferindo com paquímetro a evolução da frente de carbonatação que penetrou nos corpos de prova (Figura 43).

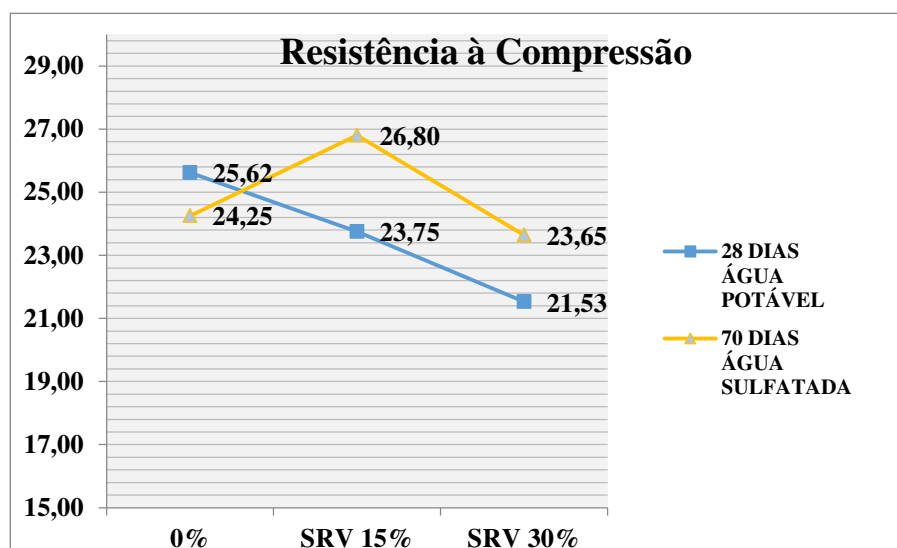
**Figura 48:** Gráfico Comparativo Resistência à Compressão Axial

Como é possível verificar na Figura 49 e na Tabela 18, o resultado médio do traço Padrão 0 % sofreu sutil queda após ser exposto durante 70 dias na água com Sulfato de Cálcio (24,25 MPa).
