REAÇÃO ÁLCALI-AGREGADO: Proposta para método de inspeção em edifícios prontos e diagnóstico rápido em elementos de fundação

Dissertação apresentada ao Programa de Pós-graduação da Universidade Católica de Pernambuco, como requisito parcial para à obtenção do título de Mestre em Engenharia Civil.

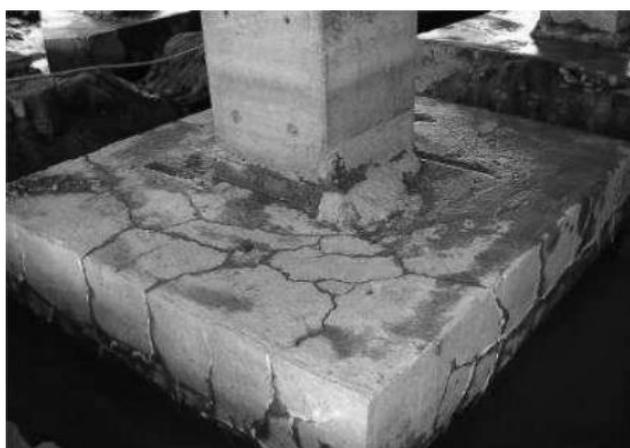
Figura 3 - Bloco de fundação com padrão de fissuração típico de RAA

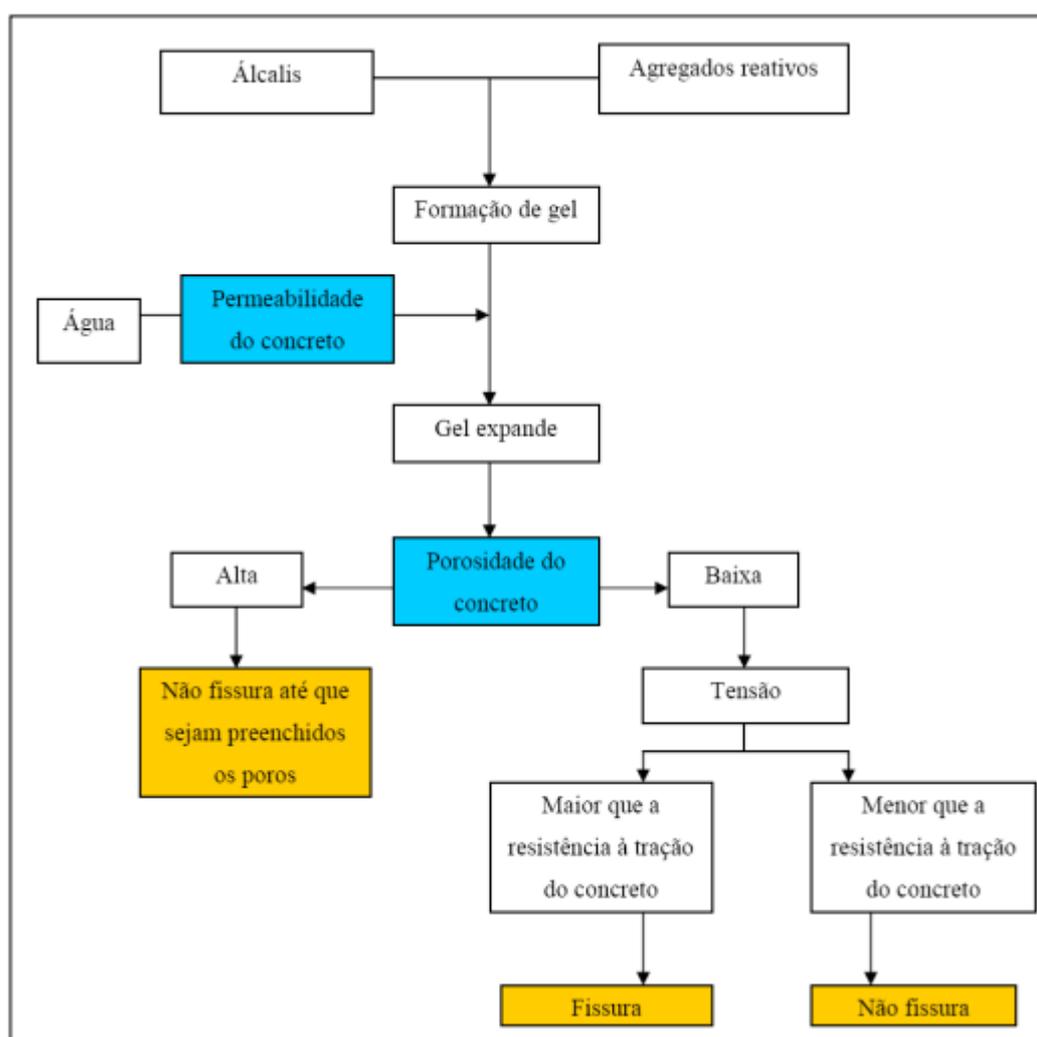
Figura 5 - Processo da reação álcali-agregado

A chance de ocorrência da RAA depende da interação entre os álcalis disponíveis e a potencialidade reativa dos agregados. Além disso, fatores externos como umidade e temperatura são determinantes no processo deletério. O tempo necessário para notar indícios da RAA depende também de vários outros fatores, como o tipo e proporção dos agregados, o teor de álcalis do cimento, a composição do gel, entre outros. Ademais, Valduga (2002), montou um diagrama mostrado na Figura 5, onde explica as etapas do processo da reação desde a formação do gel até a possível fissuração.

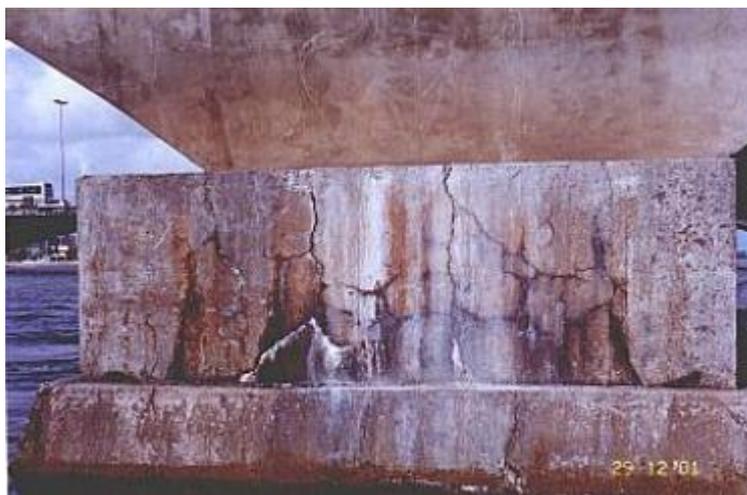
Figura 6 - Fissuração em bloco de apoio do vão central da ponte Paulo Guerra

presença da RAA. No trabalho de Gomes (2008), sobre a ponte Paulo Guerra na RMR, o quadro fissuratório era variável de bloco a bloco, mas no geral, as fissuras possuíam o formato de 'mapa', ou 'teia de aranha', algumas com grandes aberturas. As fissuras ocorriam mais nos blocos, mas apareciam também nos cálices e placas pré-moldadas da ponte (Figura 6). Sendo esses formatos de fissuração característicos da RAA.

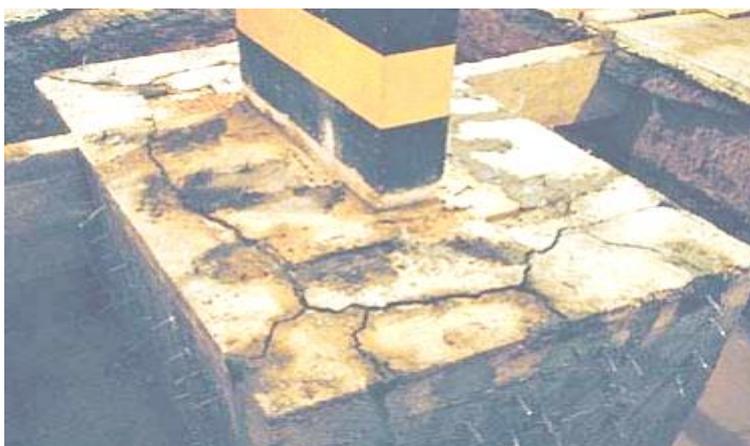
Figura 10 - Fissuração em blocos de fundação de edifício na RMR afetada pela RAA.

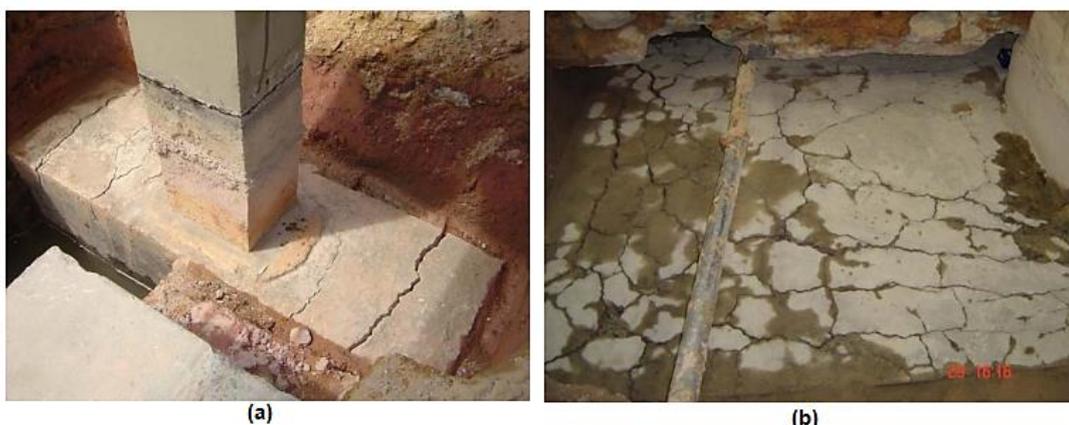
Figura 11 - a) Fissuras em bloco sobre duas estacas. b) Fissuras em bloco com 18 estacas.

Gomes (2008), apresenta um caso parecido, em um edifício comercial investigado na RMR, apresentando um quadro fissuratório altíssimo. Construído na década de 1980, com 11 pavimentos, com o sistema construtivo em concreto armado e fundação em blocos de concreto armado sobre estacas tipo Franki (Figura 11).

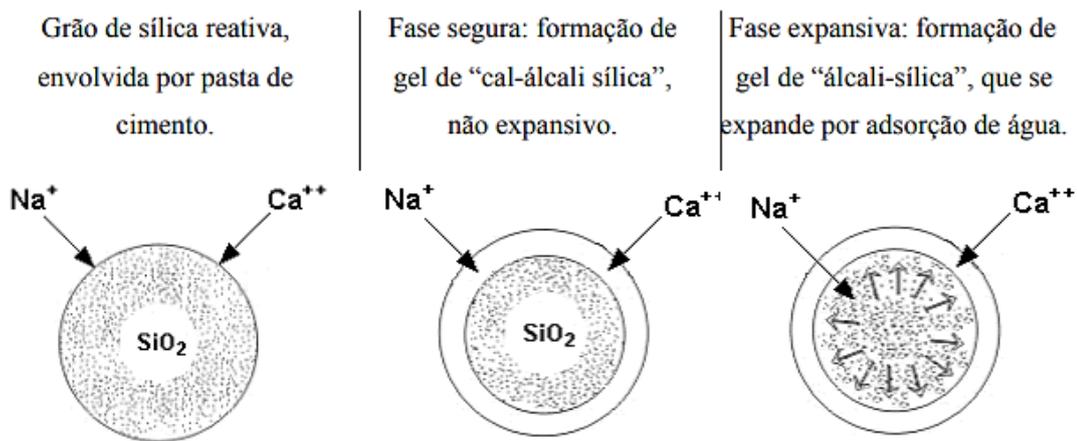
Figura 14 - Representação esquemática do mecanismo da reação álcali-silica segundo Plum, Pouse e Idorn.

Farny e Kosmatka (1997) adotam didaticamente a RAS em dois processos: 1º processo: álcalis + sílica reativa = formação do gel. 2º processo: gel + umidade = expansão. Já GITAHY, (1982) formulou um mecanismo que pode ser esquematizado segundo a Figura 14 abaixo:

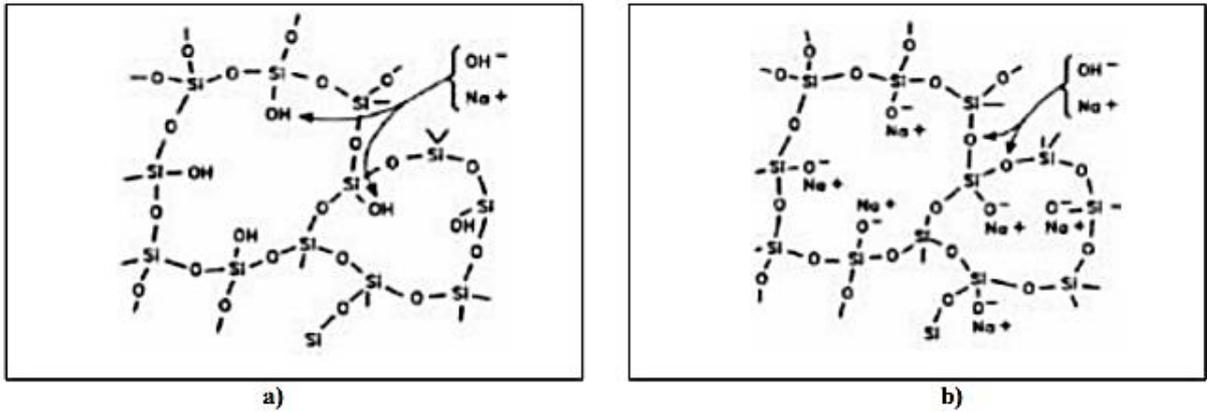
Figura 15 - Esquema apresentado no modelo de Dent-Glaser e Kataoka: a) Neutralização b) Ruptura das pontes da estrutura.

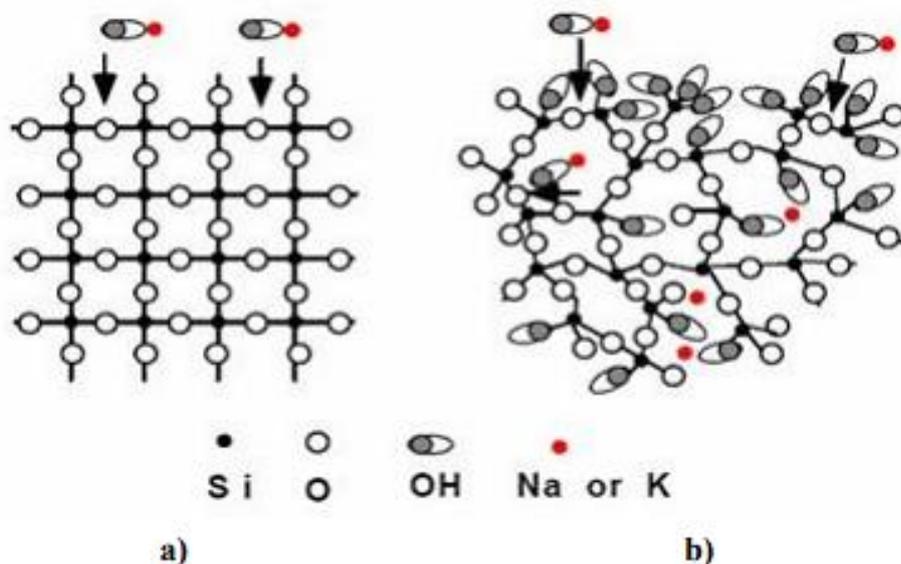
Figura 16 - Representação do ataque dos álcalis à sílica a) estrutura cristalizada b) estrutura amorfa

A velocidade do ataque depende da quantidade de hidróxidos alcalinos na solução e da estrutura da sílica. Quanto mais cristalizada a sílica, mais lento e superficial é o ataque. No entanto, quando a estrutura é amorfa, mais rápido e generalizado é o ataque dos íons hidroxilas e alcalinos (Na^+ ou K^+) (Figura 16). Este processo leva à destruição da estrutura da sílica.

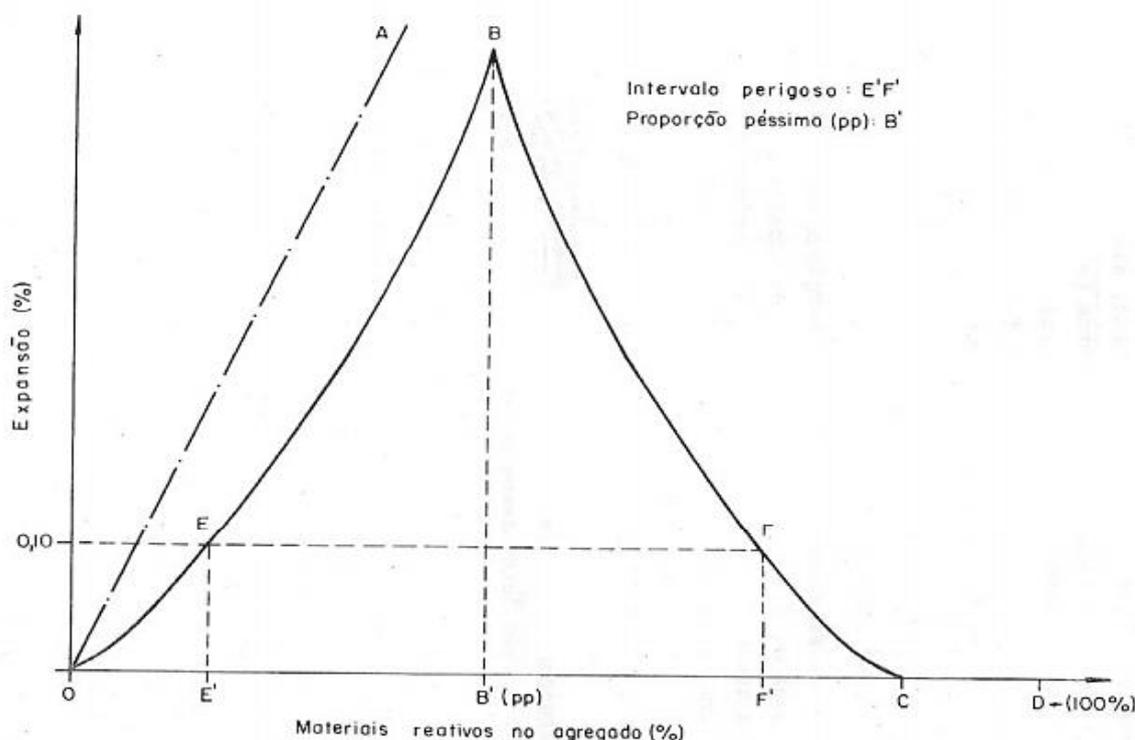
Figura 17 - Expansão das barras de argamassa em função da proporção de materiais reativos no agregado (p)

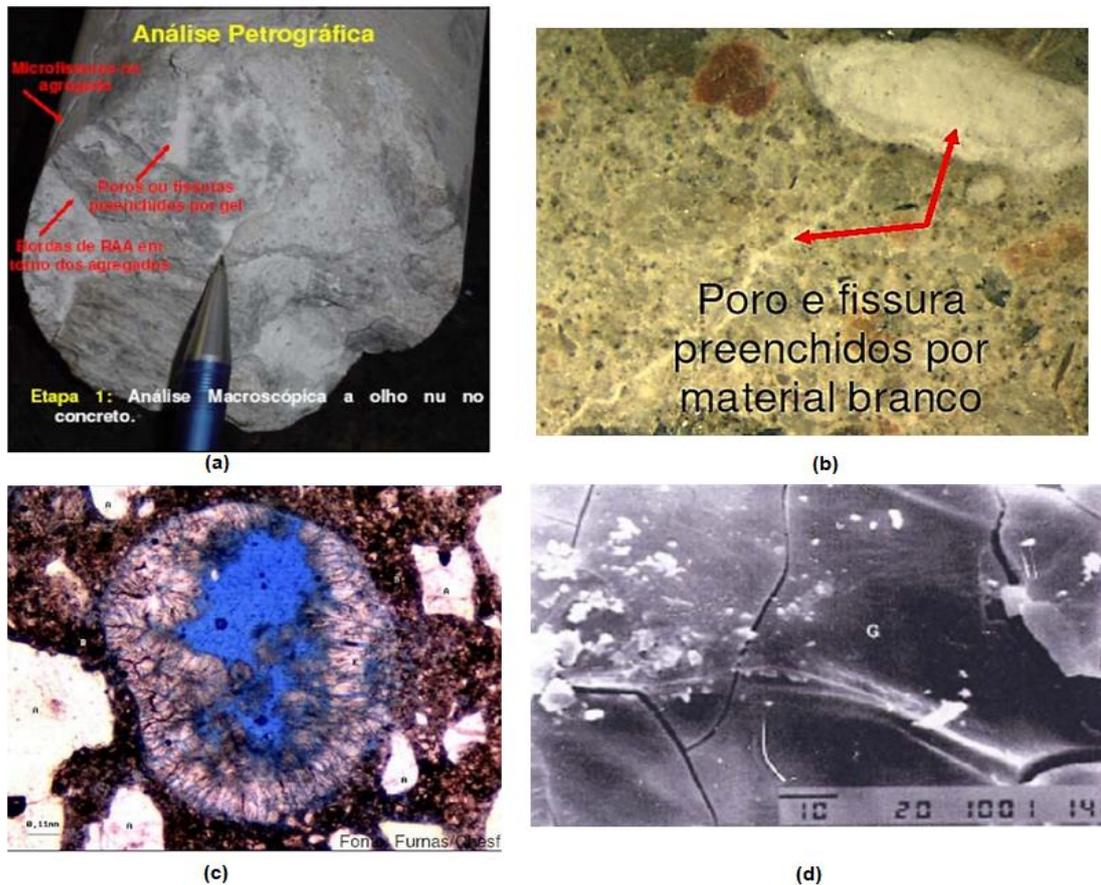
Figura 18 - a) Análise macroscópica, b) Análise estereoscópica, c) Análise microscópica, d) Análise do MEV

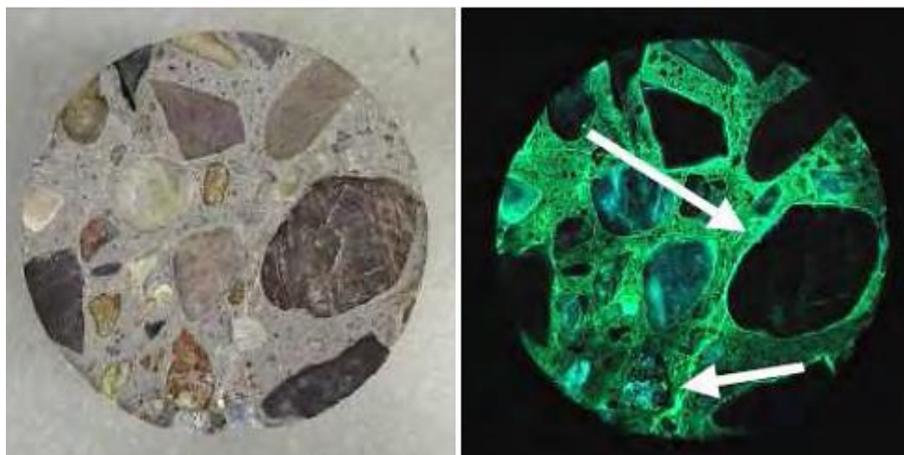
Figura 20 - Método do acetato de uranila em amostra de concreto.

Vale salientar que a mudança de coloração ocorre por troca iônica, mas Powers (1999) cita as dificuldades na interpretação visual das amostras com acetato de uranila, pois a coloração característica da RAS também pode ser observada em regiões carbonatadas e em depósitos secundários de etringita.

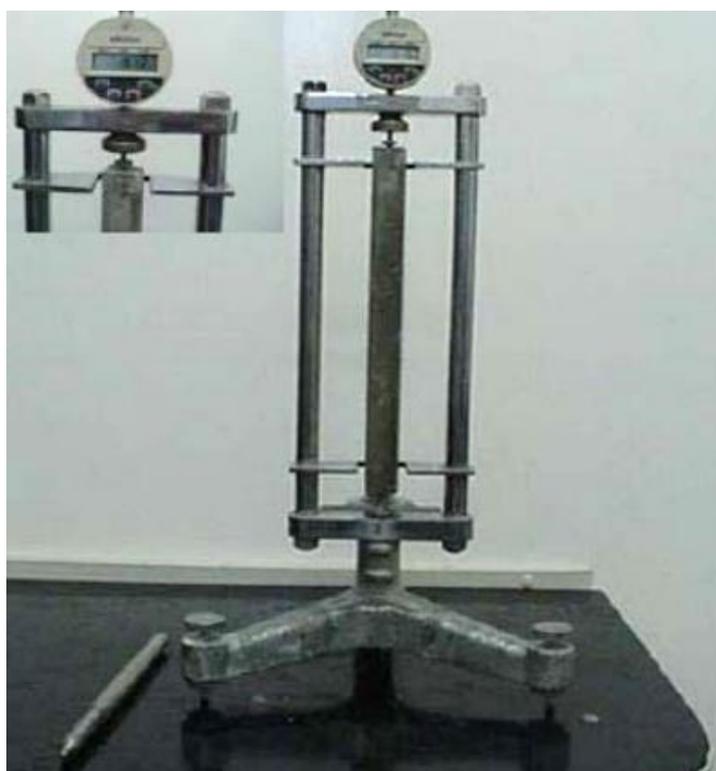
Figura 21 - Método das Barras de Argamassa. Medição da expansão das barras

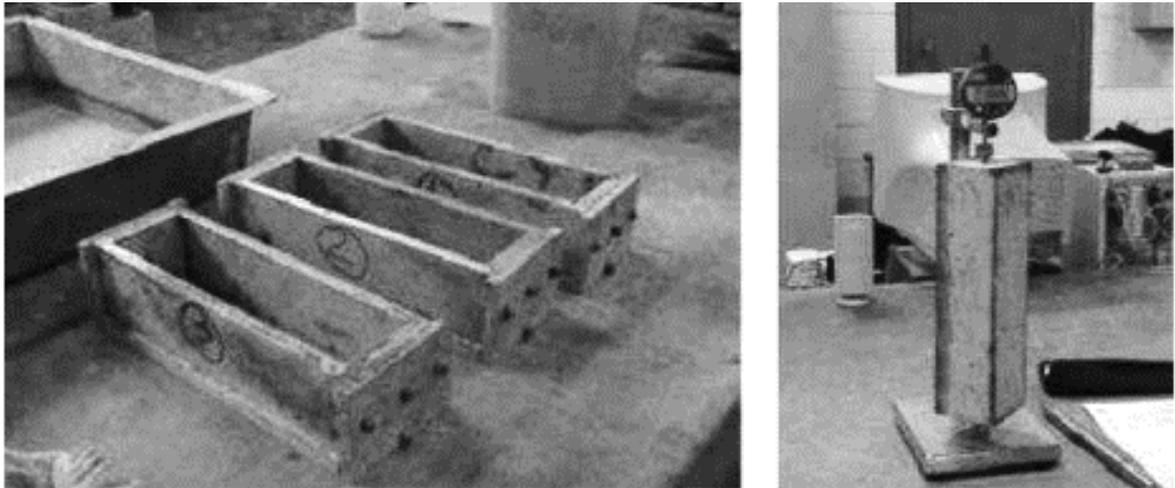
Figura 22 - Moldes e sistema de leituras empregados no método CPT

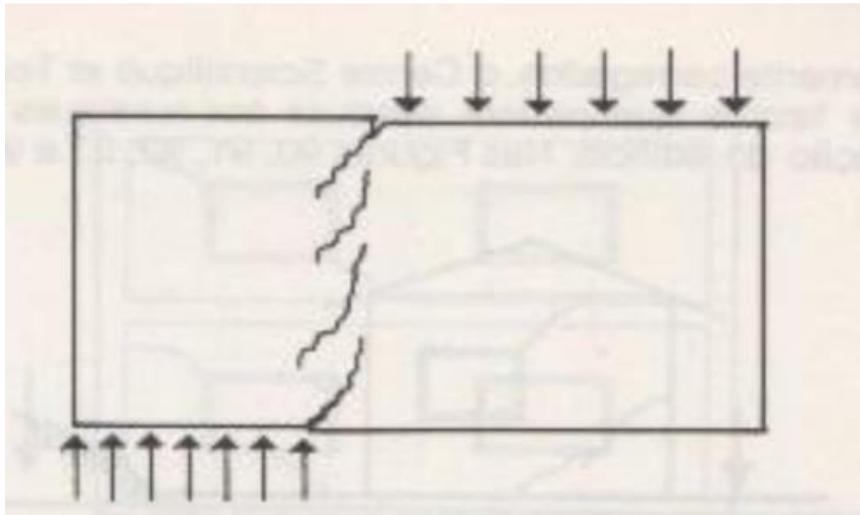
Figura 26 - Trinca de cisalhamento

De modo geral, as fissuras por recalques são inclinadas, com aberturas maiores, e tendem a apontar para a parte da estrutura da fundação que sofreu recalque. Podem apresentar também esmagamentos localizados, em formato de escamas, provocados pelas tensões de cisalhamento (Figura 26). Recalques acentuados apresentam uma variação na abertura da fissura (THOMAZ, 1989).

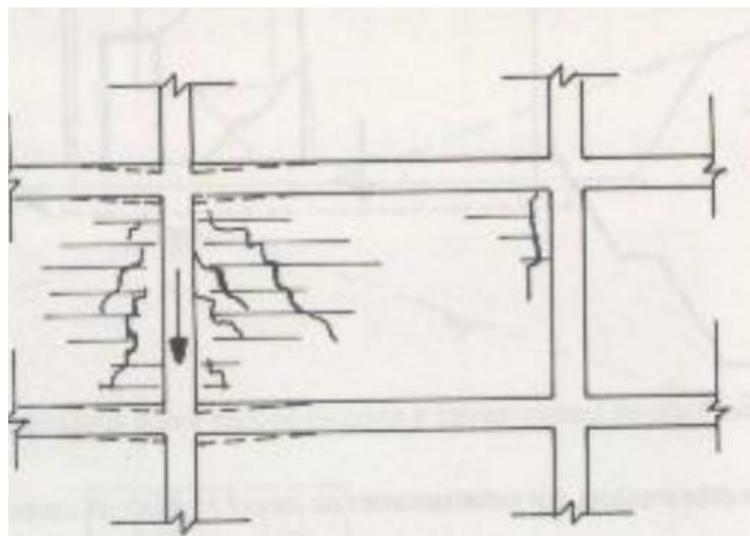
Figura 27 - Fissuras em pilar com maior recalque

Recalque entre pilares, surgem trincas inclinadas na direção do pilar que sofreu maior recalque, como mostra na figura 27.

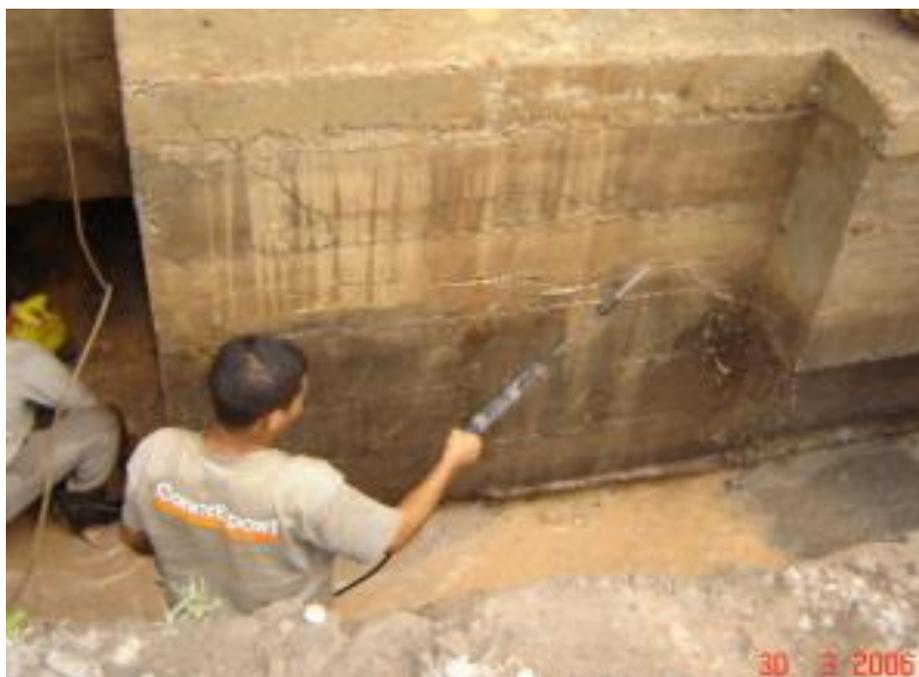
Figura 31 - Lavagem das faces com a lavadora de alta pressão

Depois de escavar as faces da sapata, realiza-se a limpeza com jato de alta pressão (figura 31), equipamento igual ao usado na lavagem de carros e fachadas, cuja capacidade de pressão pode ser de 400 Kilopascal e uma vazão de 360 litros/hora, obtendo assim, uma visualização mais precisa das trincas e fissuras.

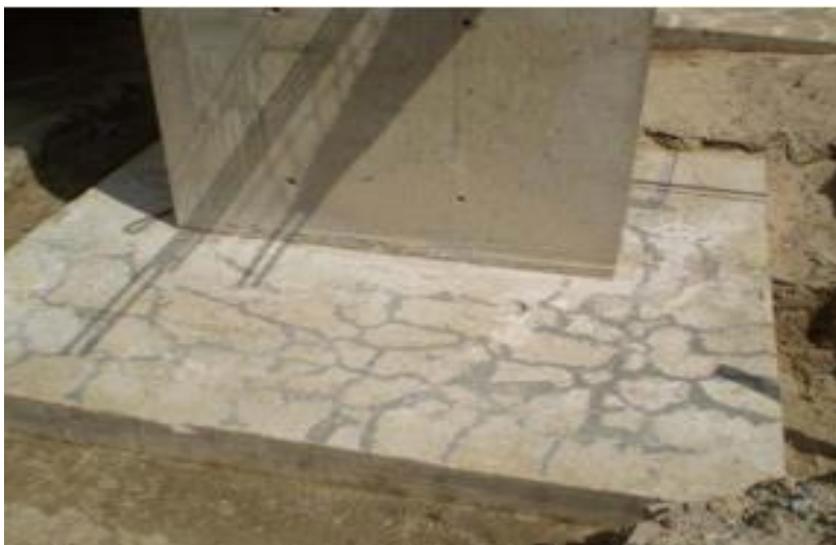
Figura 33 - Fissuração do tipo mapa em bloco de fundação de edifício em construção

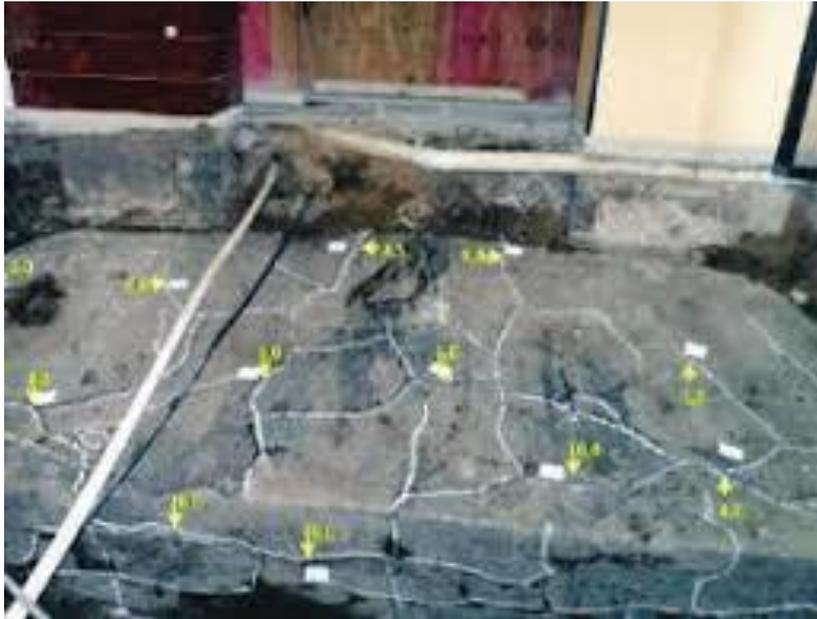
Figura 34 - Mapeamento das lesões

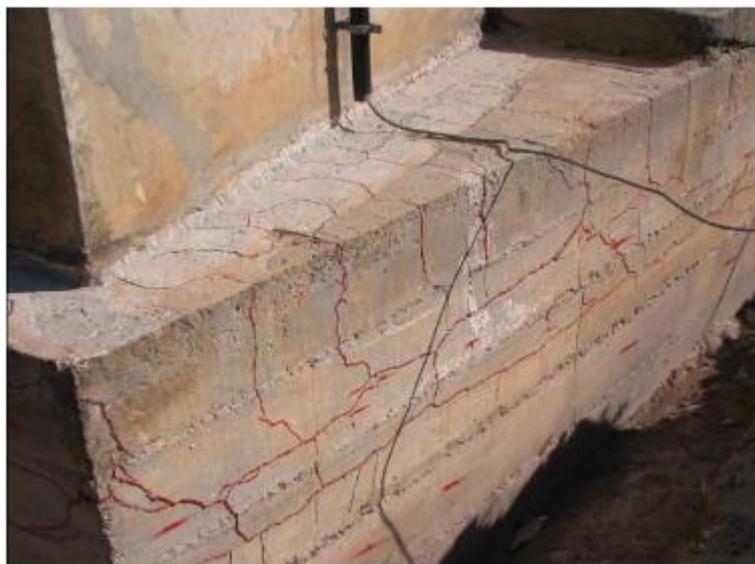
Figura 34a - Exemplo de bloco com classe intermediária

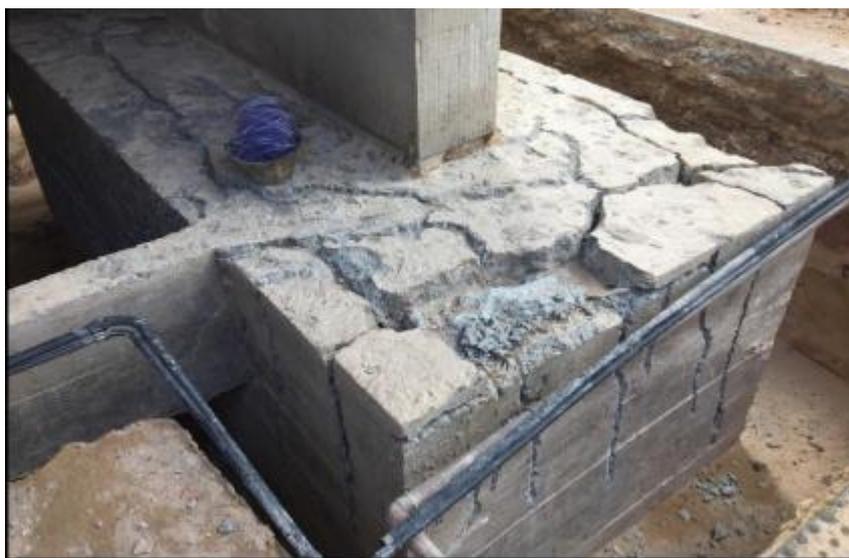
Figura 34b - Exemplo de bloco classe crítica

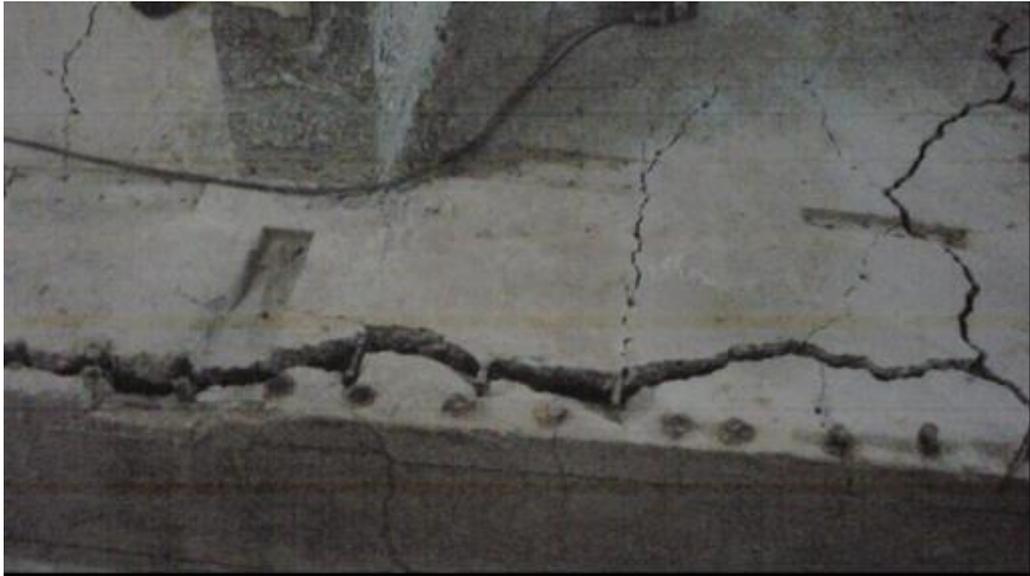
Figura 35c - Exemplo de degradação da classe crítica

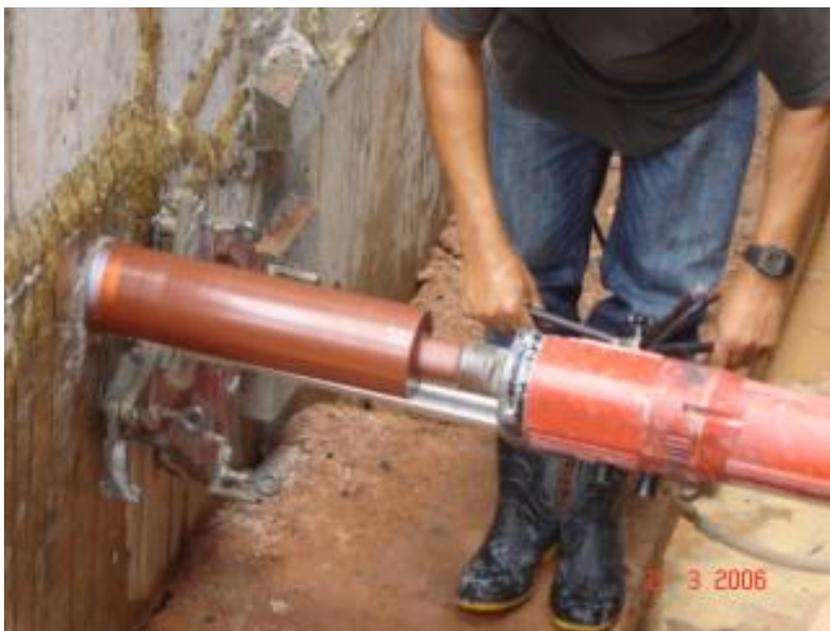
Figura 35 - Retirada de corpos-de-prova para análise laboratorial

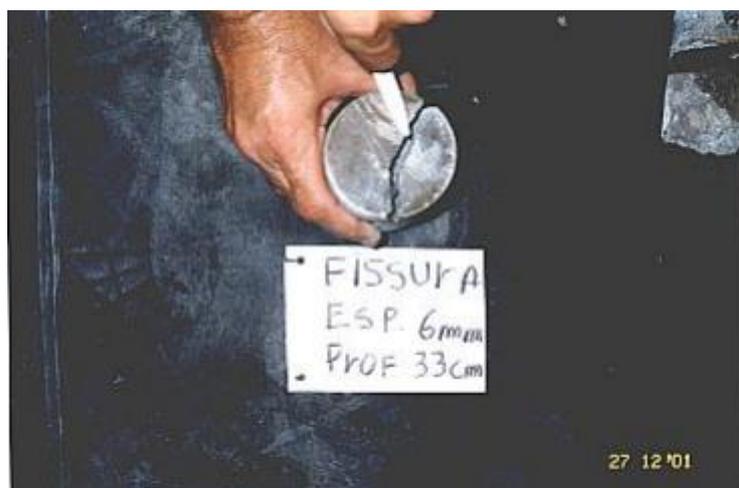
Figura 36 - Detalhe da lesão na superfície do testemunho extraído de um bloco de fundação.

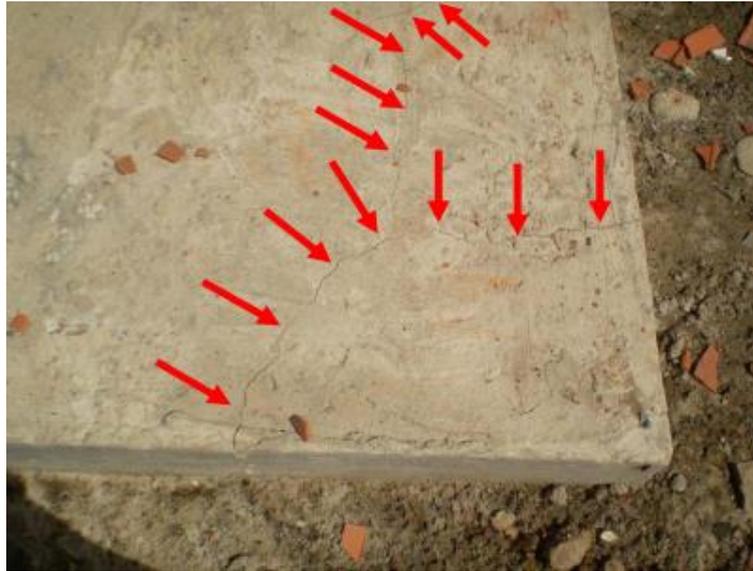
Figura 38 – Lesões aparentemente superficiais no canto do bloco

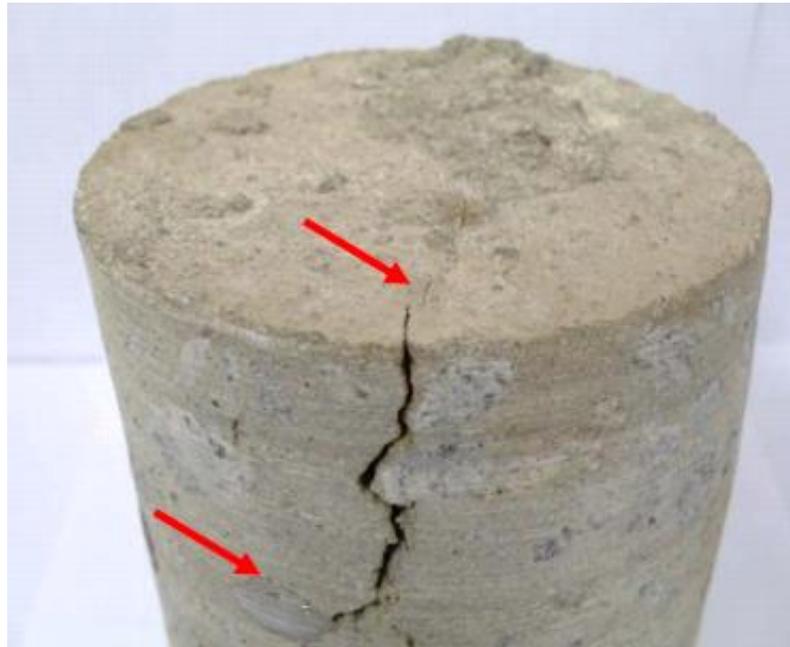
Figura 39 - Análise interna: lesão se propaga até o aço

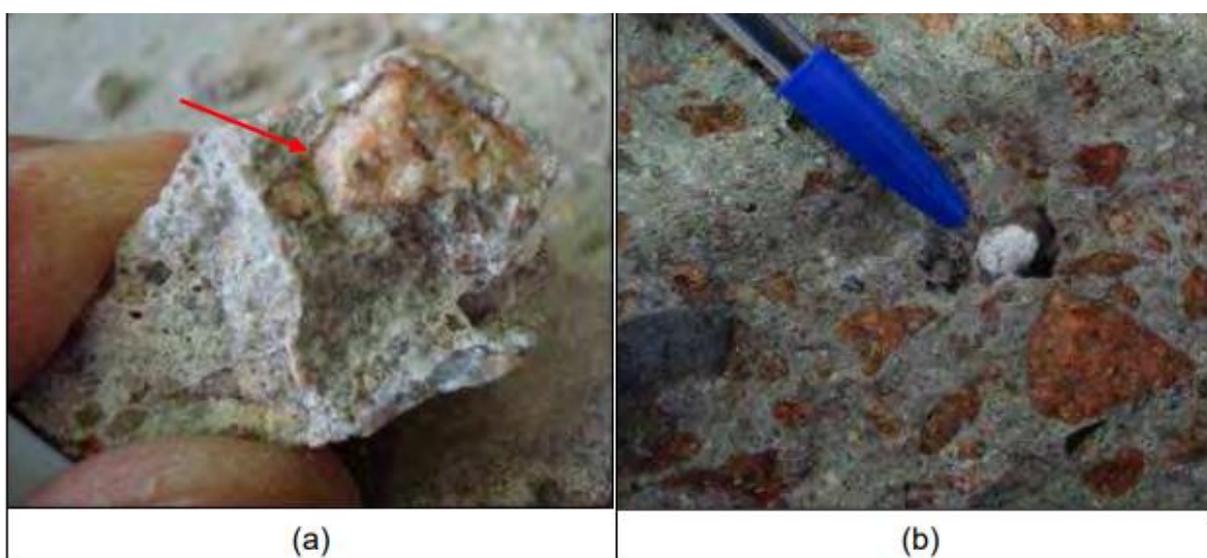
Figura 40 -: Inspeções visuais a olho nu no testemunho. a) Presença de bordas de reação no agregado, b) Presença de poros preenchidos na amostra.

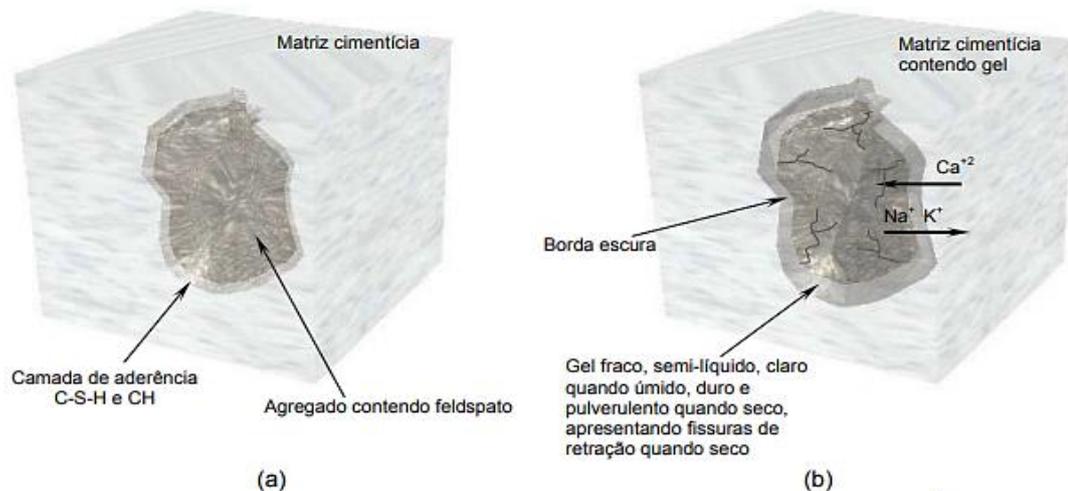
Figura 41 - Características do agregado antes (a) e depois da reação (b)

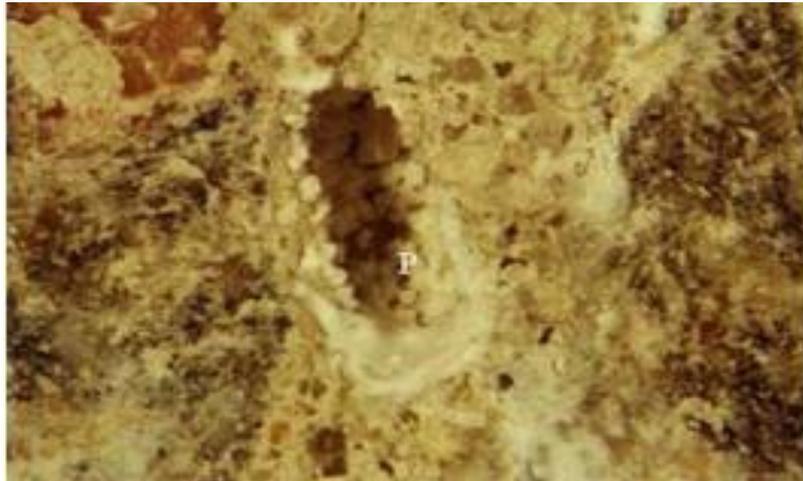
Figura 42 - Poro (P) preenchido por tufo de material cristalizado e gel de aspecto cerâmico. Imagem obtida através de microscópio estereoscópico com ampliação 6x.

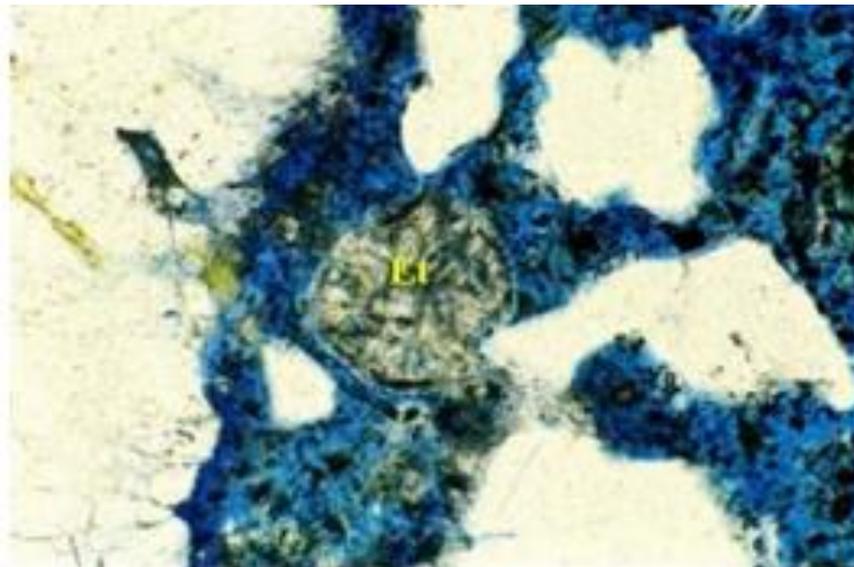
Figura 43 - Detalhe de um poro na borda do agregado graúdo preenchido por cristais de etringita (et). Imagem obtida através de microscópio de luz transmitida com ampliação 100x.

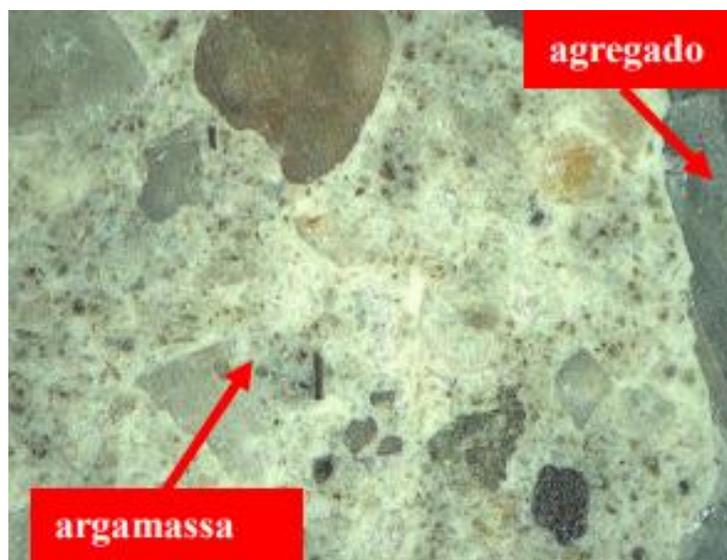
Figura 44 - Micrografia obtida através do microscópio óptico

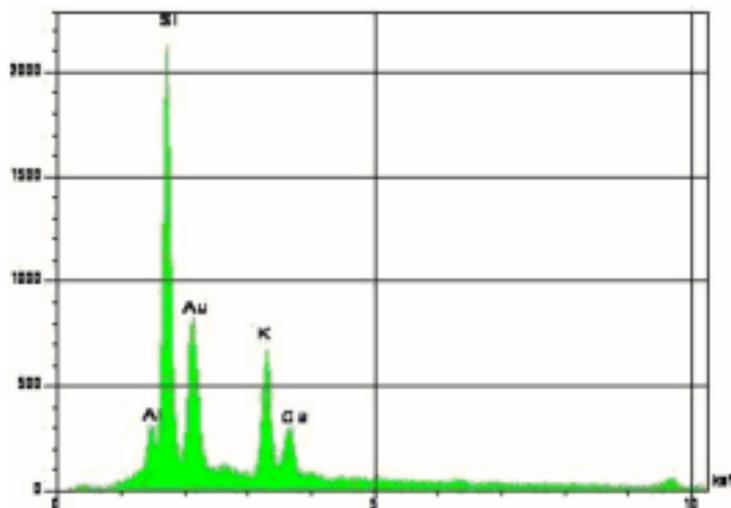
Figura 45 - Gráfico obtido com o MEV, no qual se observa a composição aproximada dos cristais hidratados

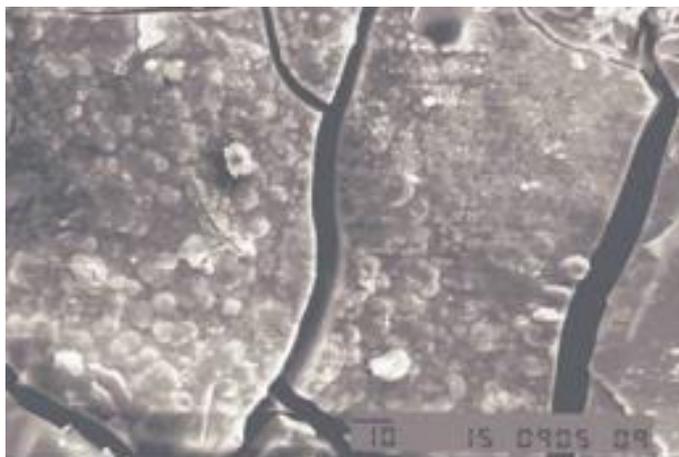
Figura 46 - Aspecto de detalhamento do gel gretado resultantes da RAA.
