**ESTUDO DE VIABILIDADE TÉCNICA E ECONÔMICA DE
FUNDAÇÃO EM ESTACAS PARA UM PROJETO ROBUSTO
AO COLAPSO PROGRESSIVO**

Dissertação apresentada à Universidade Católica de Pernambuco como parte dos requisitos exigidos pelo Programa de Pós-Graduação em Engenharia Civil, para obtenção do Título de Mestre em Engenharia Civil, na área de Tecnologia das Construções, sob orientação do professor Dr. Romilde Almeida de Oliveira e coorientação do professor Dr. Joaquim Teodoro Romão de Oliveira.

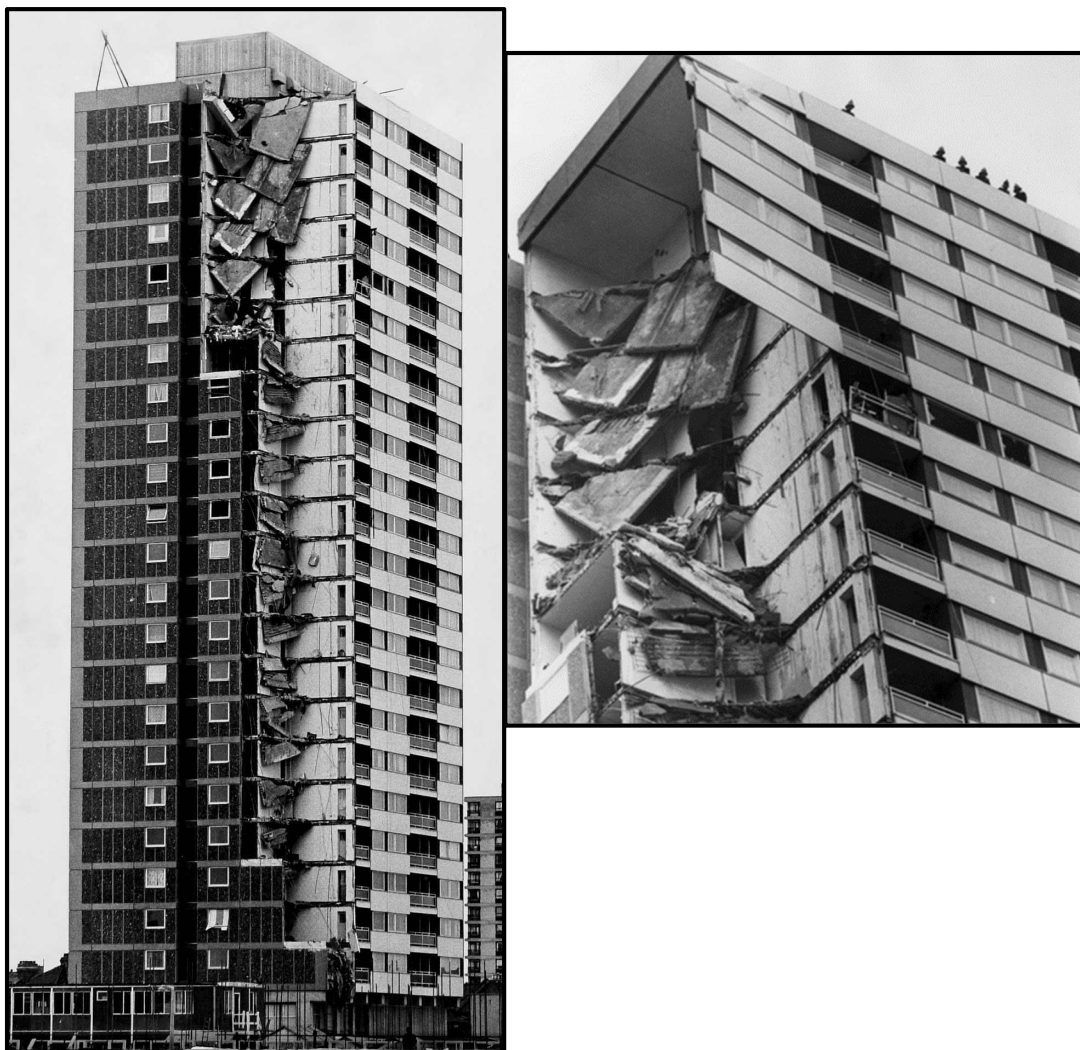
Figura 5 - Edifício do Ronan Point.

A Figura 5 mostra o edifício Ronan Point depois do desastre, com as lajes destruídas, o colapso resultante foi atribuído a deficiência de sua integridade estrutural.

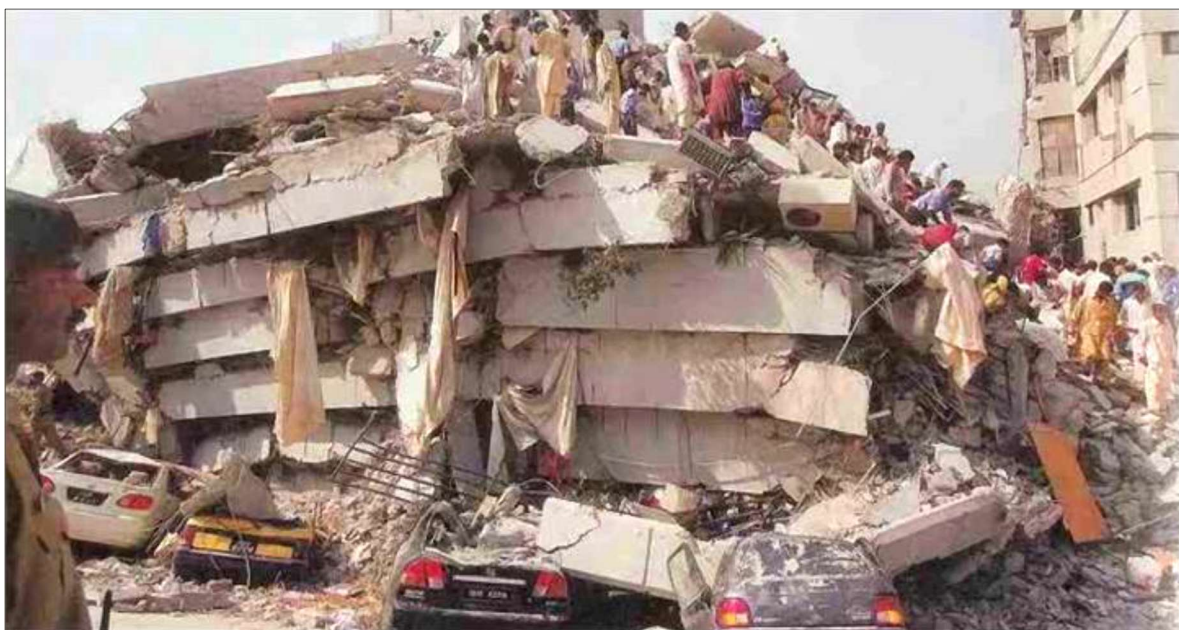
Figura 6 - Colapso de um edifício de dez andares em Islamabad, 2005.

O colapso tipo panqueca, ilustrado na Figura 6, tem como característica a evolução da falha estrutural inicial por transformação da energia potencial do elemento colapsado e desprendido, em energia cinética, gerando ações de impacto nos componentes inferiores. Os pavimentos ficam sobrepostos, se assemelhando a uma pilha de panquecas.

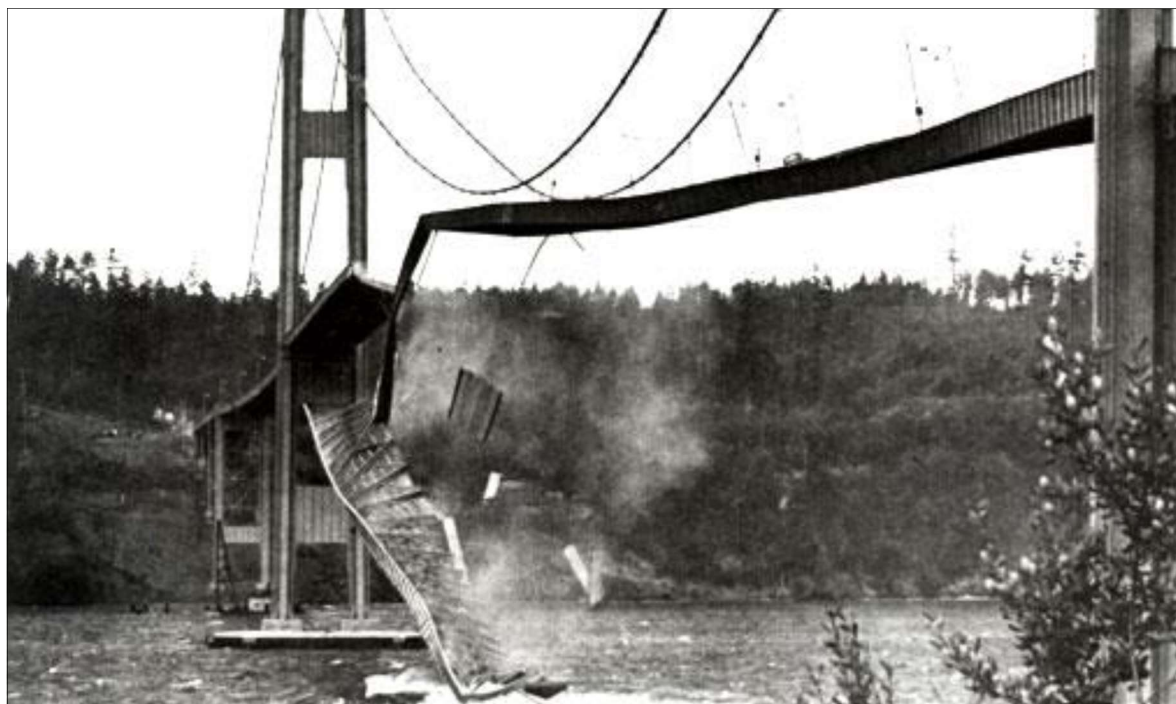
Figura 7 - Colapso da Ponte Tacoma Narrows.

Esse tipo de colapso pode ser observado na Figura 7, onde a ponte Tacoma Narrows, localizada sobre o Estreito de Tacoma, Washington, Estados Unidos, em 1940, após o rompimento dos primeiros cabos de suspensão (ou dos elementos de ligação destes cabos com o tabuleiro), devido a vibrações e deslocamentos excessivos induzidos pelo vento, todo o tabuleiro se desprendeu e caiu.

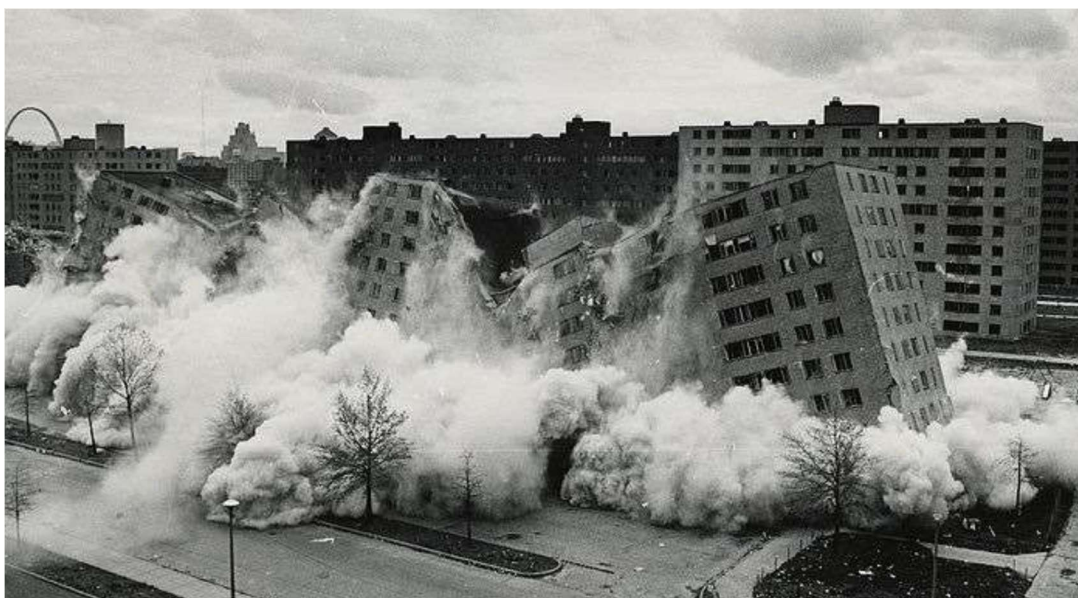
Figura 8 - Demolição de Pruitt – Igoe.

Recebe esta nomenclatura pois seu mecanismo de funcionamento é perfeitamente observado na reação em cadeia que ocorre em uma fileira de peças de dominó, como apresentado na Figura 8.

O movimento de tombamento essencialmente desenfreado e a subsequente desaceleração são características importantes de um colapso tipo dominó, pois tornam possível a transformação de uma quantidade substancial de energia potencial em energia cinética e depois a reintrodução dessa energia na estrutura.

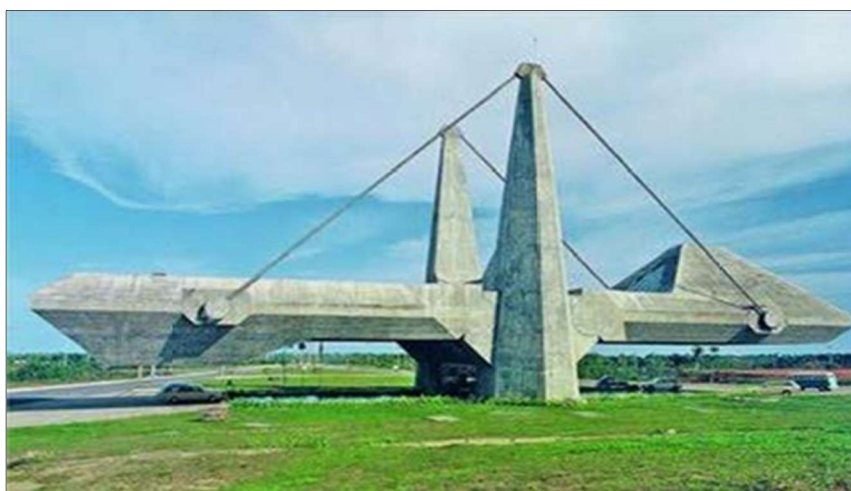
Figura 11 - Edifício alcunhado a “Balança”, no centro administrativo da Bahia,

Na figura 11 é apresentada uma edificação sem redundância, um edifício no centro administrativo de Salvador, Bahia, Brasil, que possui como estrutura principal de sustentação dois pilares centrais e dois cabos.

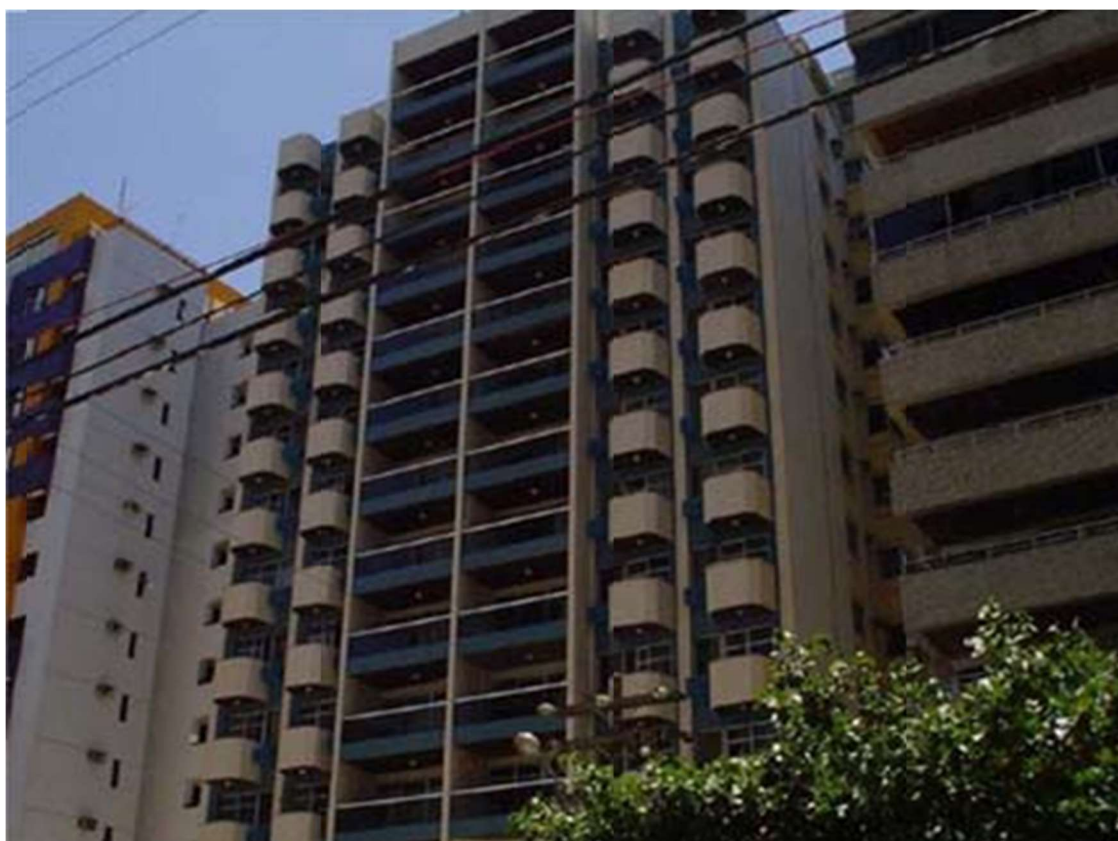
Figura 13 – Edifício Areia Branca antes do colapso

O edifício Areia Branca, Figura 13, possuía lajes pré-moldadas do tipo Volterrana. O conjunto formado por vigas e pilares de concreto formavam um sistema aporticado tridimensional. A distância média entre os pilares era da ordem de 4,0 m. As fundações eram superficiais do tipo sapatas isoladas em concreto armado, com

cota de fundação a aproximadamente 1,80m abaixo do nível do piso do subsolo. Os pescoços dos pilares eram contraventados por cintas de concreto armado com seção transversal 10cm x 40cm (OLIVEIRA *et. al.*, 2005).

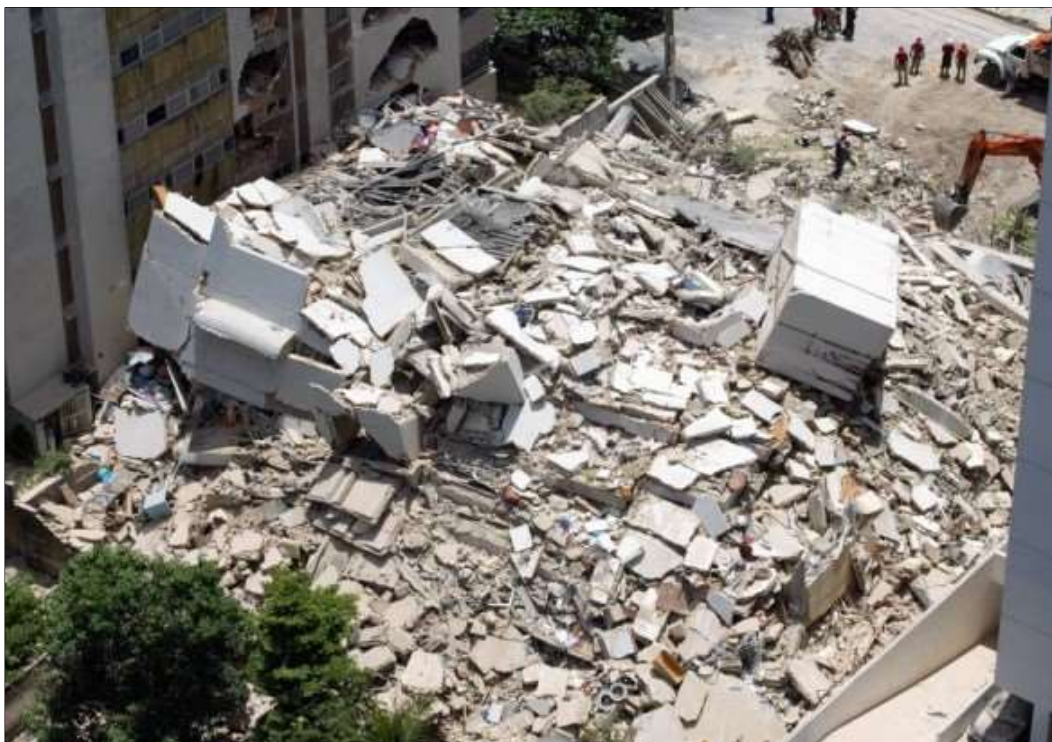
Figura 14 – Edifício Areia Branca depois do colapso

O desmoronamento, mostrado na Figura 14, ocorreu no dia 14 de outubro de 2004, o edifício era situado na Avenida Bernardo Vieira de Melo, Piedade, na cidade de Jaboatão dos Guararapes, Região Metropolitana do Recife, Pernambuco. O Areia Branca desabou às 20h30 daquele dia, após uma série de estalos serem ouvidos, os residentes haviam deixado o local dois dias antes, logo que os primeiros ruídos começaram. As pessoas que morreram no acidente estavam participando de uma inspeção para saber as condições estruturais do edifício.

Um fato relevante é que a ruptura, que causou o desmoronamento do prédio, ocorreu na região de ligação com as sapatas.

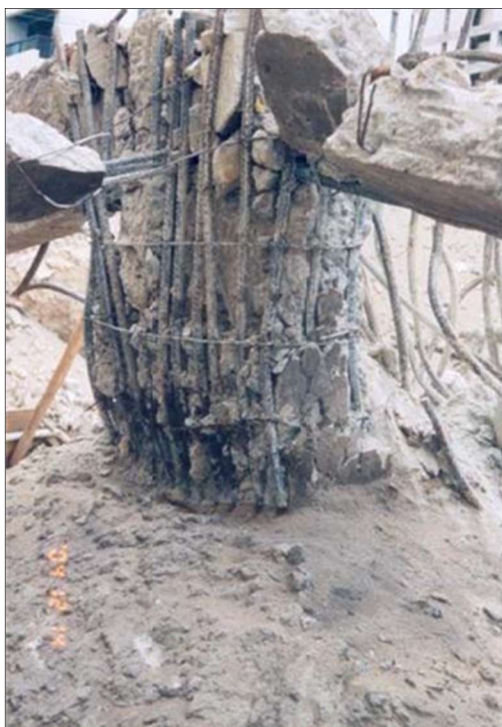
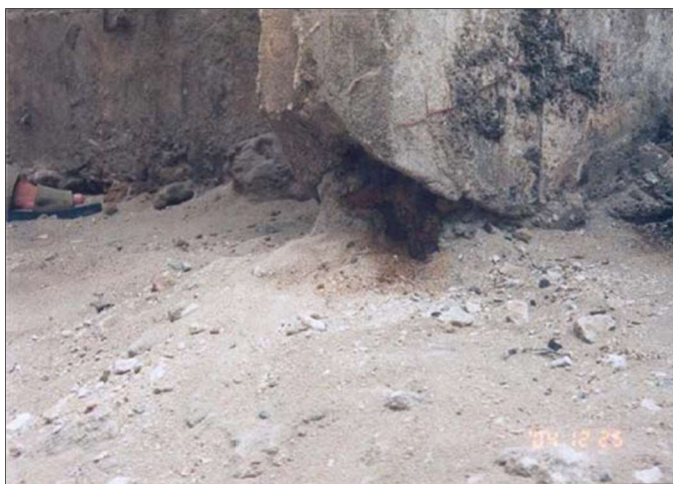
Figura 15 – Estrutura do Edifício Areia Branca -
(a) Redução da seção transversal do pilar e armadura oxidada;
(b) Pescoço do pilar do edifício com sinais de degradação.

O Laudo Técnico *Causas do desabamento do Edifício Areia Branca*, promovido pelo CREA-PE, em seus registros fotográficos apresenta as situações críticas dos pescoços dos pilares, conforme pode ser observado na Figura 15.

Foi atribuído o colapso total da estrutura às falhas ou vícios de construção, as quais facilitaram os ataques dos efeitos nocivos do meio ambiente e de reações químicas detectadas na massa do concreto, ocorrendo assim uma intensa e precoce degradação das peças que compunham a infraestrutura.

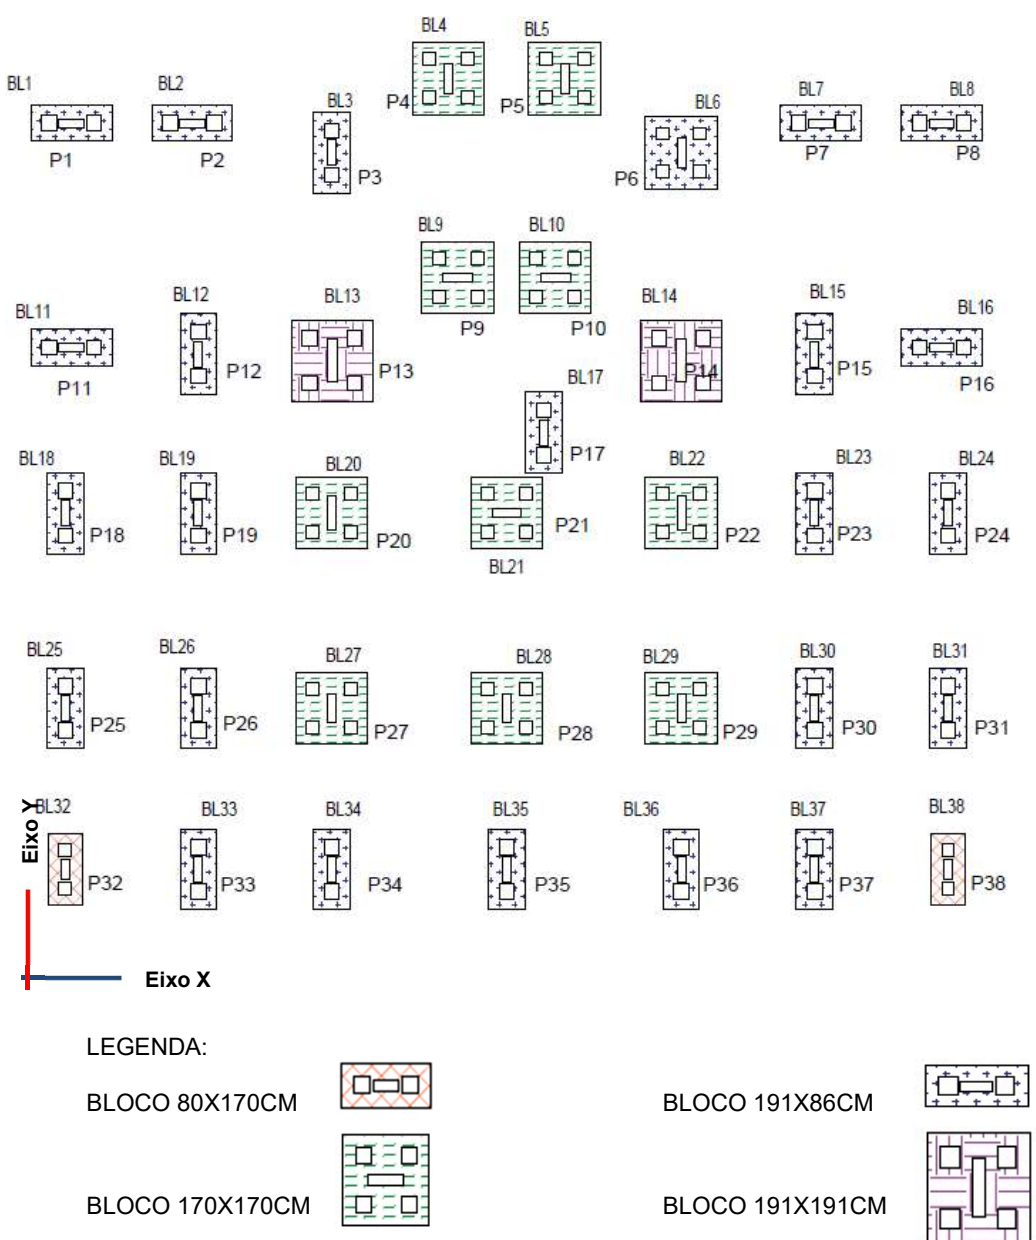
Figura 18 – Planta de forma - Disposição dos blocos de fundação e estacas.

Já os blocos de fundação, mostrados na Figura 18, foram definidos considerando a metodologia das bielas-tirantes de .

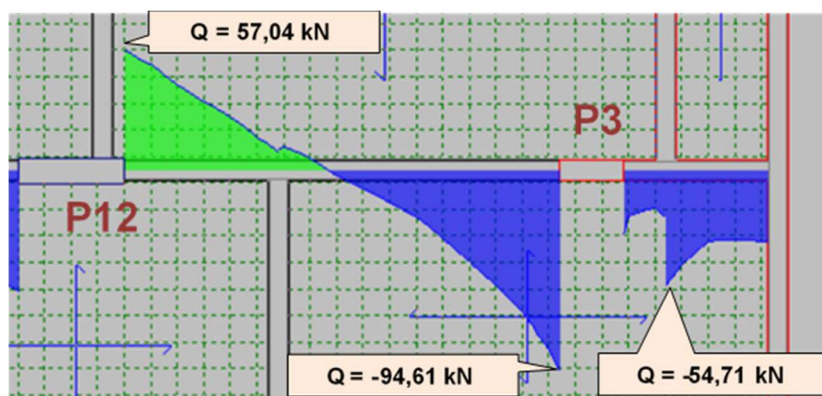
Figura 27 – Esforço Cortante em vigas: (a) Estrutura Original; (b) Retirada a Estaca E5; (c) Retirada a Estaca E6.

Também são apresentados, na Figura 27, os gráficos dos Esforços Cortantes no trecho da viga entre os pilares P3 e P12, na mesma seqüência anterior.

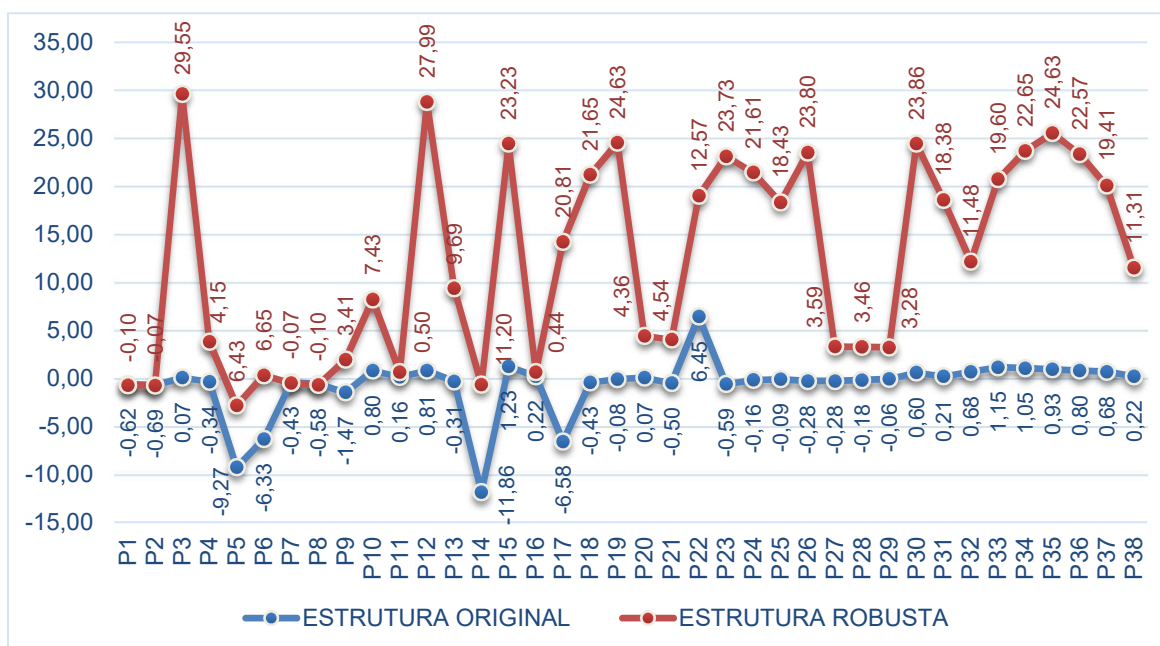
Para combater estes esforços cortantes poderiam ser alteradas as dimensões dos pilares e vigas, buscando assim, aumentar a seção de concreto e consequentemente sua rigidez, atribuindo a esses elementos, condições de suportar o acréscimo de esforço. Ou aumentar a área de aço, realizando o dimensionamento dos estribos com grandes diâmetros e pouco espaçados.

Foi verificado, através da análise e cálculos realizados, sintetizados nas Figuras 32 a 37, que os Momentos Fletores, os Esforços Normais e Cortantes são extremamente atuantes no caso de ruptura de um elemento estrutural. Mesmo ocorrendo uma transferência significativa do Esforço Normal apenas para os pilares adjacentes ao da estaca retirada, como demonstrado no subitem 5.1, esse aumento altera o equilíbrio estrutural, provocando o surgimento de outros esforços e momentos, para os quais a Estrutura Original não havia sido projetada, propagando o dano aos demais elementos da edificação e causando o colapso progressivo.
