**PROSPECÇÃO DE CORROSÃO MICROBIANA EM
CONCRETO ARMADO NA PRESENÇA E AUSÊNCIA
DE SALINIDADE**

Recife, 2025

Dissertação apresentada ao Programa de Pós-Graduação do Mestrado em Desenvolvimento em Processos Ambientais da Universidade Católica de Pernambuco, como pré-requisito para obtenção do título de Mestre em Desenvolvimento de Processos Ambientais.

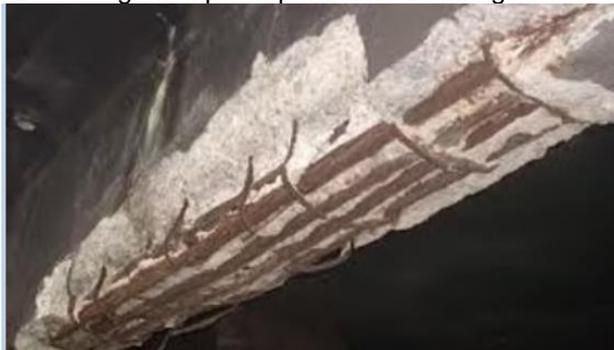
Essa expansão gera além das fissuras o surgimento de destacamentos da estrutura. Observe a figura 2 o destacamento e, uma estrutura:

Figura 2 - Ferragem exposta por causa do alto grau de corrosão

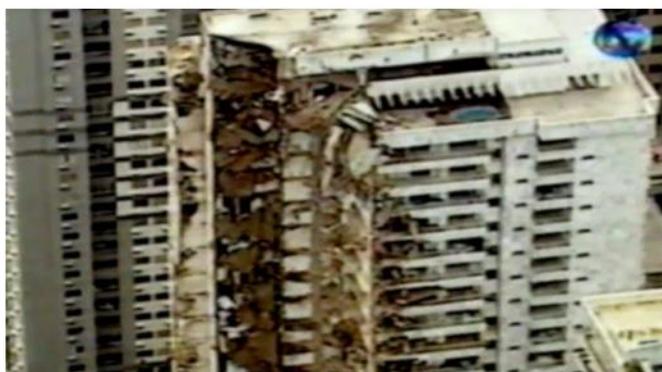
Figura 3 - Queda do edifício Palace II

Esse desabamento ocorreu no dia 27 de fevereiro de 1998 e no laudo oficial anexado no processo jurídico foram apontadas falhas de projeto e falta de manutenção adequada. Esses problemas facilitaram a corrosão das armaduras, e se deram pela falta de cobrimento adequado dos pilares, gerando assim trincas e rachaduras. Observe a figura 3 a que parcial do edifício.

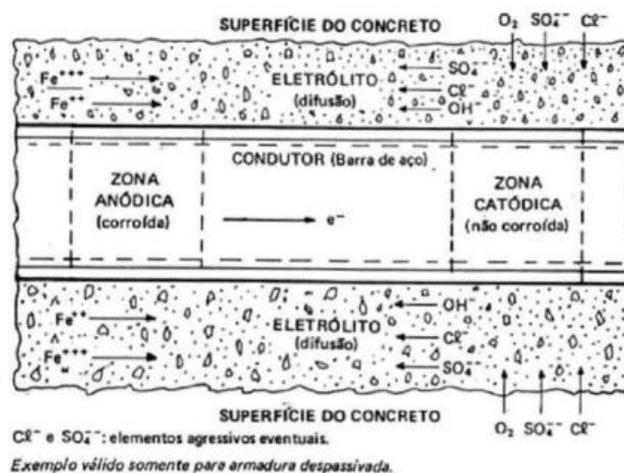
No mecanismo da corrosão um fator que é de extrema importância é a presença do eletrólito de diferença de potencial, que nesse caso é a água presente na mistura do concreto (Helene, 1986).

Figura 4 - Mecanismo da corrosão de armaduras

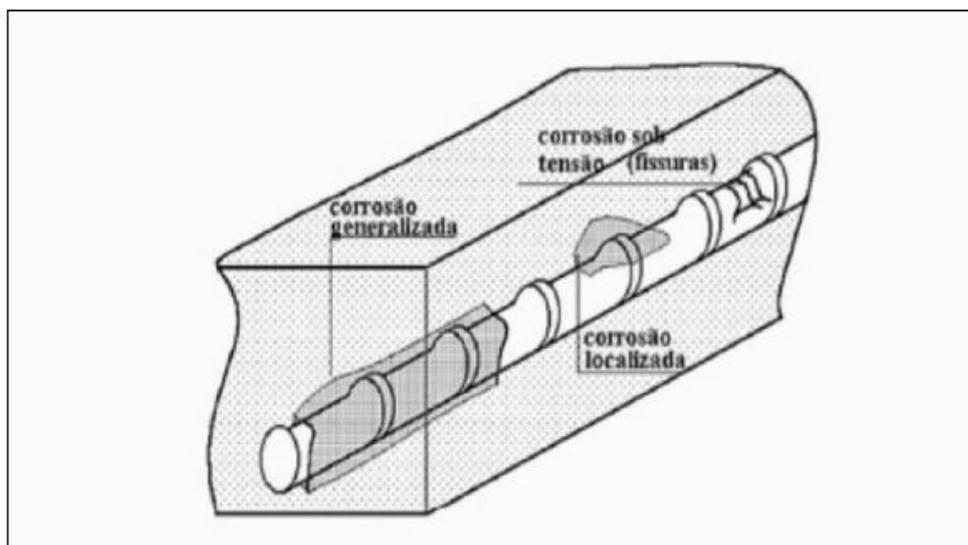
A corrosão do aço no concreto armado pode tomar 3 formas distintas sendo elas por pites podendo ser também generalizada, corrosão sob tensão fraturante e a corrosão por hidrogênio atômico. Destas, a mais preocupantes é a por pites, que em sua maioria é causada pela presença de agentes agressivos (Souza e Ripper, 1998). Observe a figura 5 a seguir:

Figura 5 - Tipos de corrosão de armaduras

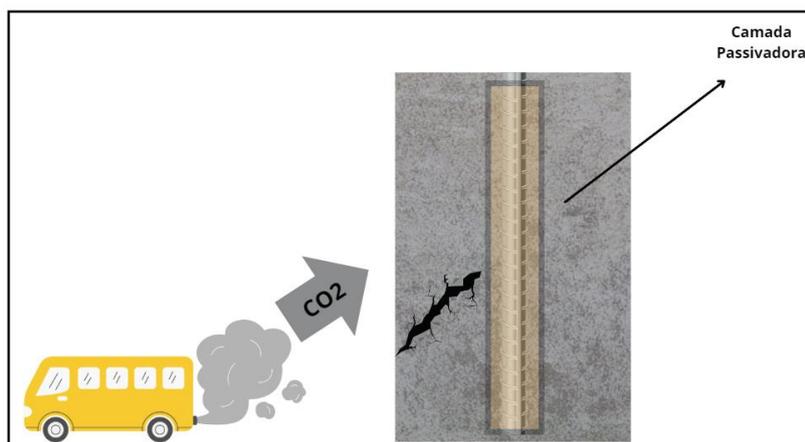
Figura 6 - Mecanismos da carbonatação

Quimicamente falando, o dióxido de carbono penetra pelos poros do concreto, como demonstrado na figura 6. Dessa forma, reage com os produtos resultantes da hidratação do concreto, como hidróxido de cálcio (CH) e o silicato de cálcio (c-s-h) hidratado, dessa reação se resultam o carbonato de cálcio (CaCO_3) juntamente com o gel de sílica. Observe a equação 1 a seguir (Rostami et al., 2012 apud Krug et al., 2023):

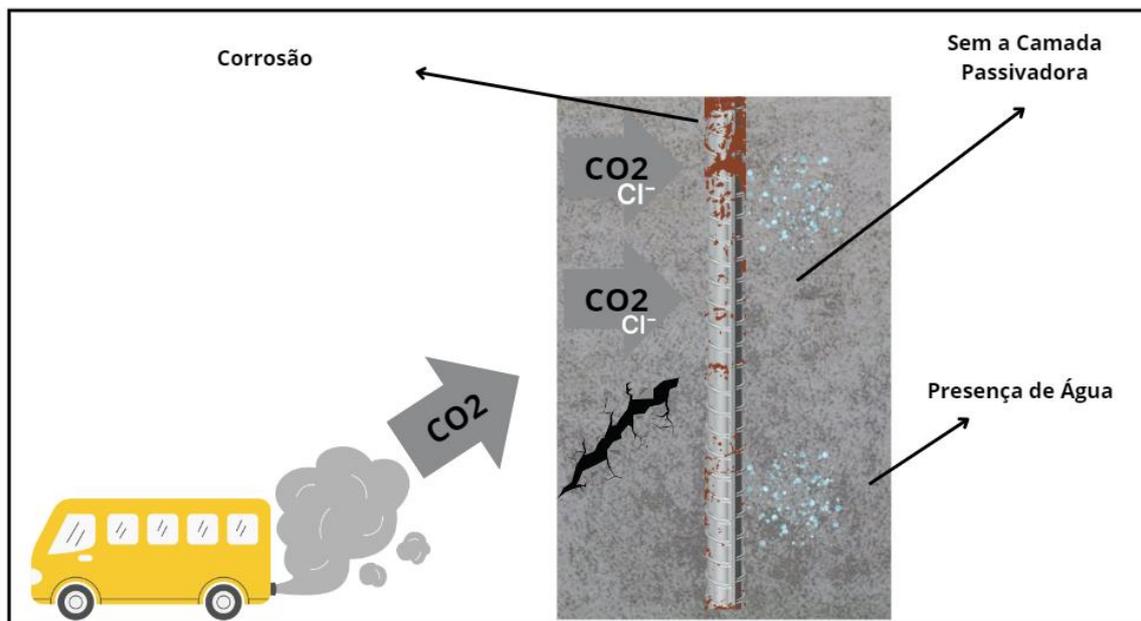
Figura 7 - Penetração de agentes agressivos

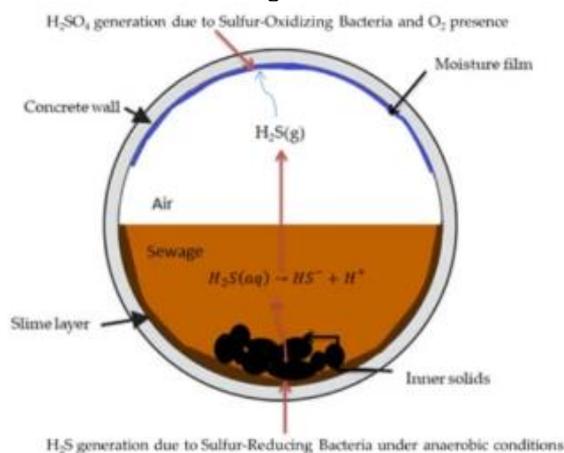
Figura 9 - Degradação de tubulações de esgoto na Grécia por produção de ácido sulfúrico biogênico

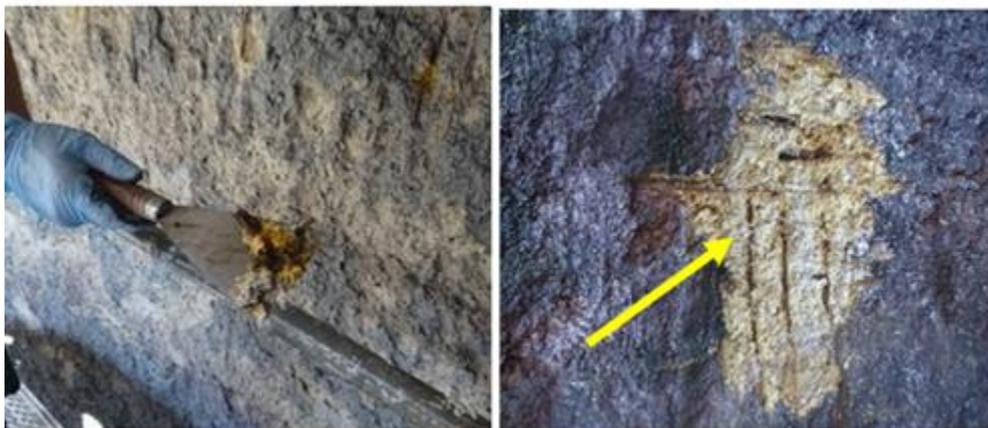
Coni et al. (2022) demonstraram tanto a biodegradação da pasta cimentícia, como também a degradação do aço em uma estação elevatória de esgoto. De acordo com os autores, a degradação, em virtude da presença dos microrganismos ocorreu antes do tempo esperado.

Figura 10 - Deterioração da estação elevatória de esgoto

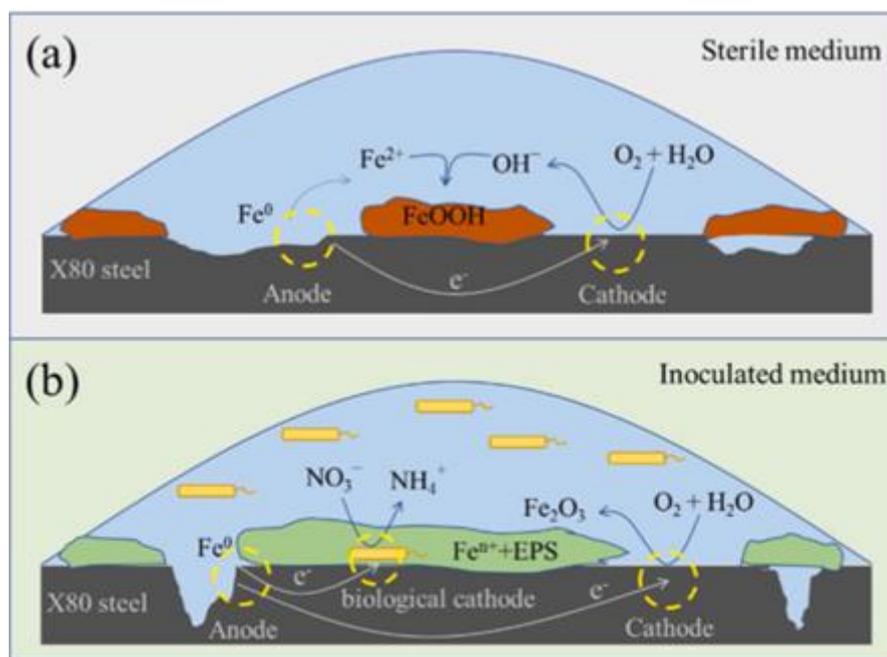
Figura 12 - Mecanismo de corrosão por *Bacillus cereus*

Como se sabe, *Bacillus cereus* é aeróbio ou anaeróbio facultativo (Drobniowski, 1993). Estudos apontam que as bactérias redutoras de nitrato, assim como bactérias redutoras de sulfato, utilizam nitrato como aceptor final com a finalidade de oxidar compostos orgânicos em ambientes anaeróbios e microanaeróbio; utilizando essa energia para crescer (Kalkowski, 1991).

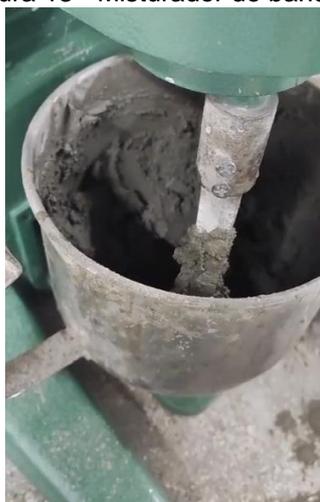
Figura 13 - Misturador de bancada

A areia foi, previamente, peneirada a fim de se obter um diâmetro máximo padrão de 1,18 mm. Após o peneiramento todos os materiais foram pesados a fim de se misturar o traço no misturador de bancada; como pode ser visto na figura 13:

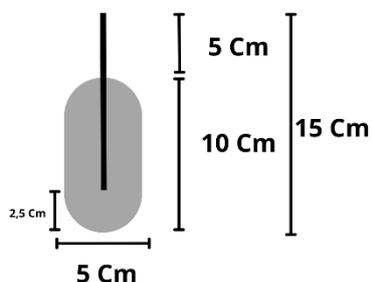
Figura 14 - Características dos corpos de prova

Como mostra a figura 14 os corpos de prova possuem 15 cm de altura, contando com a sobressalência da barra de aço. Possuem também aproximadamente 5 Cm de diâmetro.

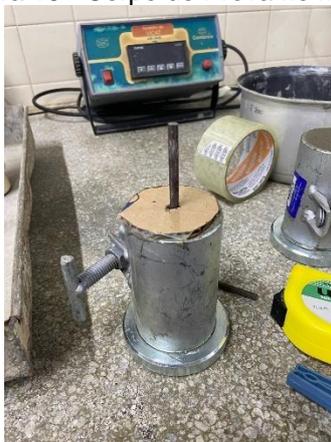
Figura 15 - Corpo de Prova no Molde

Vale ressaltar que, o termo “aproximadamente” é utilizado pois, para facilitar o desmolde, os moldes possuem variação em seu diâmetro; alguns não podendo ser totalmente fechados, gerando assim pequenas variações de diâmetro dos corpos de prova. Observe a seguir a figura 15 de um corpo de prova moldado:

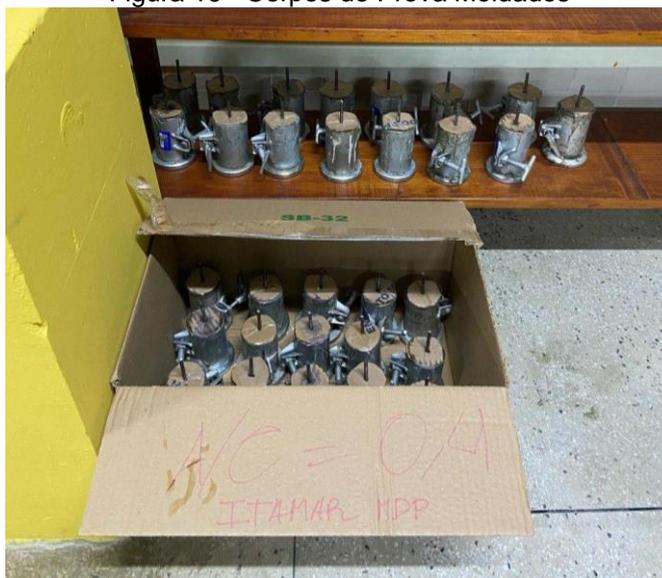
Figura 16 - Corpos de Prova Moldados

Após 48 horas, como visto na figura 16, os corpos de prova seguiram para a desmoldagem. Desmoldagem que foi feita dando golpes no fundo dos moldes e aumentando o diâmetro do molde.

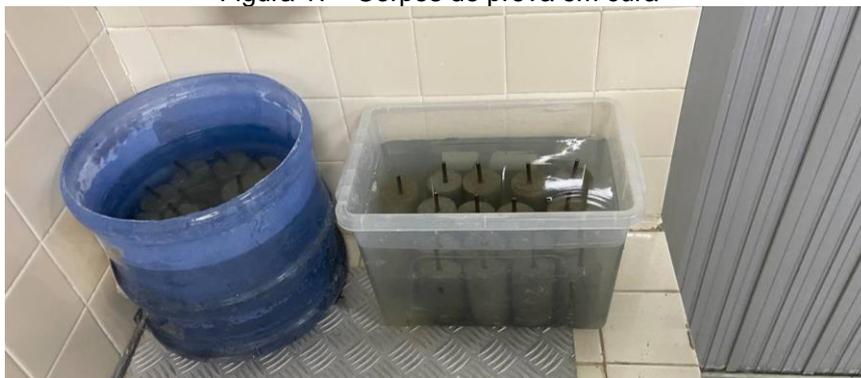
Após a desmoldagem os corpos de prova foram submersos em água por 7 dias, para que a argamassa chegasse a 70% de sua resistência; observe a figura 17:

Figura 17 - Corpos de prova em cura

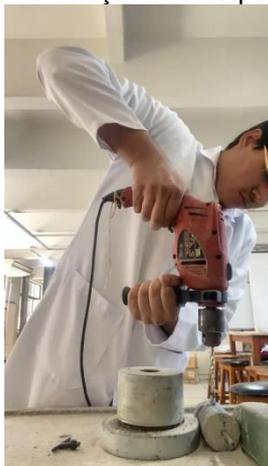
Figura 18 -Perfuração dos corpos de prova

Com a finalidade de se inocular as bactérias foram feitos dois furos em cada corpo de prova utilizando uma broca de 10 mm. Esses furos possuíam em média 2 Cm de profundidade, ficando a uma distância de 0,5 Cm da barra introduzida no corpo de prova. Observe abaixo a perfuração de um dos corpos na figura 18:

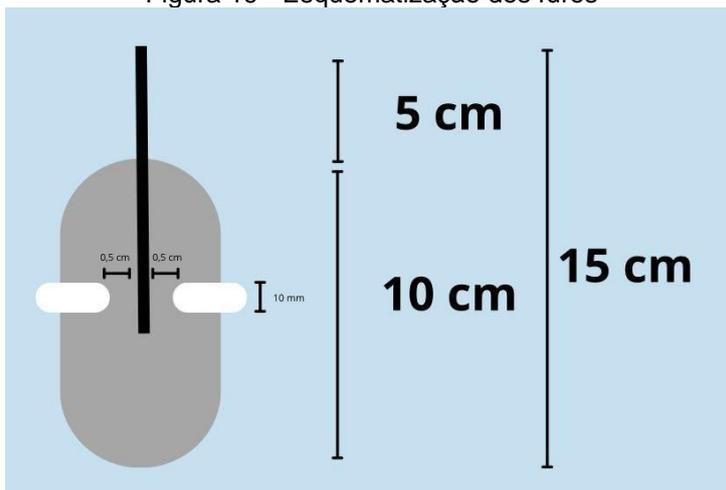
Observe a seguir a figura 19 que demonstra esquematicamente como ficaram os corpos de prova após as perfurações:

Figura 19 - Esquematização dos furos

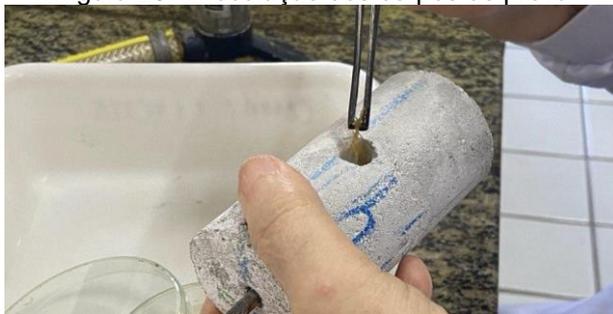
Figura 20 - Inoculação dos corpos de prova

Os corpos de prova foram inoculados em ambos os furos com a bactéria *Bacillus subtilis*. Observe na figura 20 a seguir a inoculação:

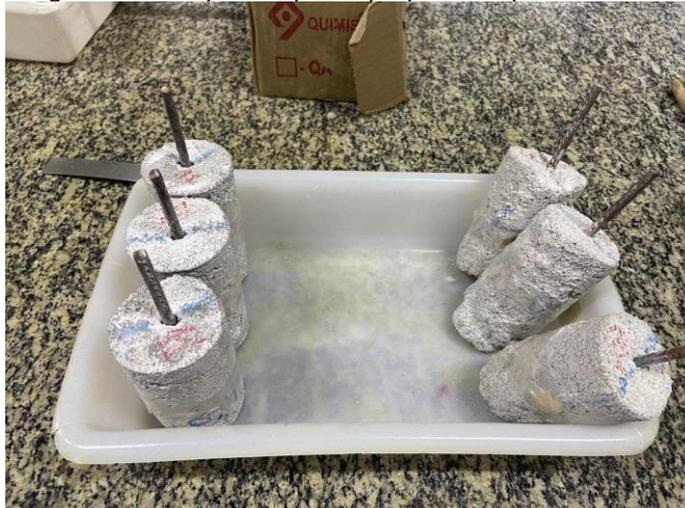
Em seguida foram colocados em uma bandeja. Sendo colocados de um lado três da relação 0,4 a/c e três da relação 0,7 a/c. Observe a figura 21 a seguir:

Figura 21 - Corpos de prova preparados para o ensaio

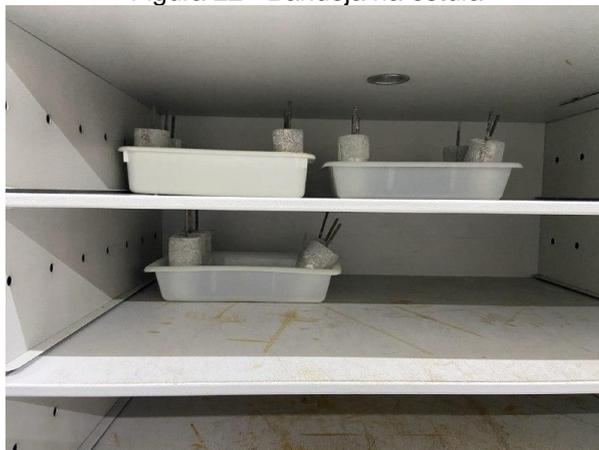
Em seguida, os corpos de prova foram levados para a estufa a uma temperatura de 35° C. Sendo retirados em intervalos de dias intercalados para a avaliação da evolução ou da presença de corrosão. Observe a figura 22:

Figura 22 - Bandeja na estufa

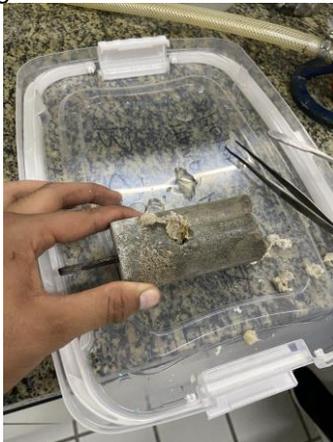
Figura 25 - Retirada dos inóculos

Cada corpo de prova na caixa recebeu uma letra de identificação e o algodão, que tampanava o inóculo das bactérias, foi retirado e colocado no meio para verificar se a bactéria ainda se encontrava viva depois desse tempo no concreto. Observe a figura 25:

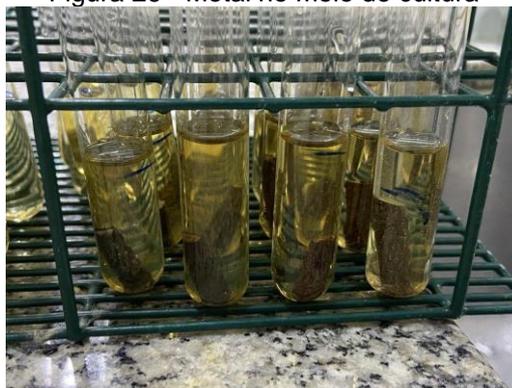
Figura 26 - Metal no meio de cultura

Foi feito um corte, com um alicate, na barra de aço sobressalente dos corpos de prova; cada um recebendo uma letra de identificação e levado ao meio para verificar a presença da bactéria no produto de corrosão. Observe a figura 26:

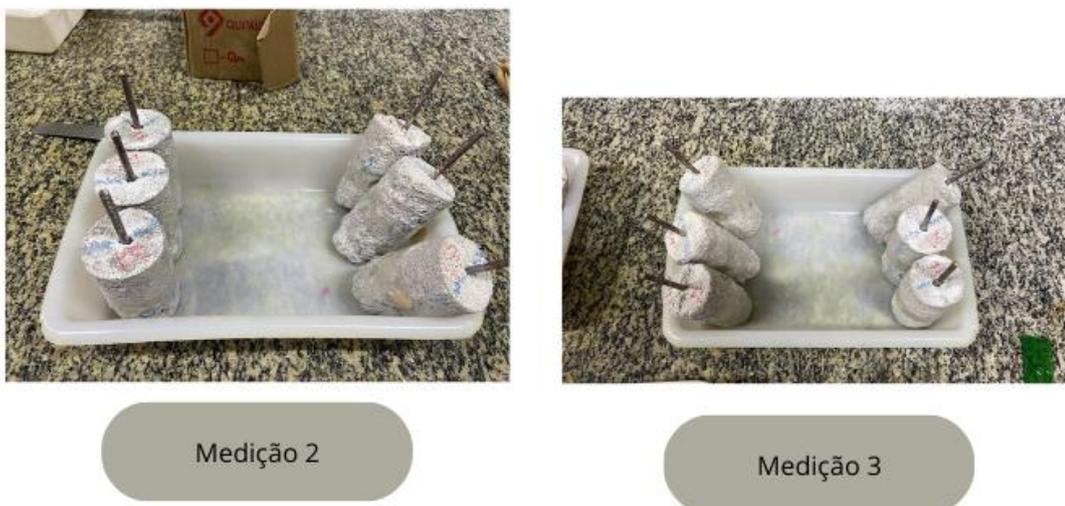
Figura 27 - Ensaio secos

Nos ensaios secos, pouco pode ser observado. Ou seja, na presença do meio salino foram vistas mais modificações e interações entre o meio e os corpos de prova. Mesmo assim, na contagem de colônias, pôde-se perceber a presença de *Bacillus subtilis* nas barras de ferro sobressalentes. Observe abaixo a figura 27, onde está demonstrado dois momentos distintos com diferença de 24 dias entre eles.

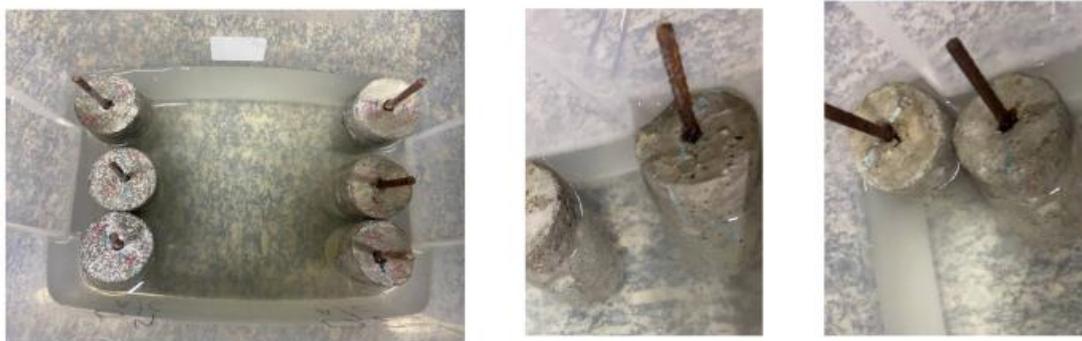
Figura 32 - A esquerda os corpos contaminados a direita o controle

O que se pode ver é que o processo de corrosão está bem mais avançado nos corpos de prova sem a presença da bactéria do que com a presença dela.

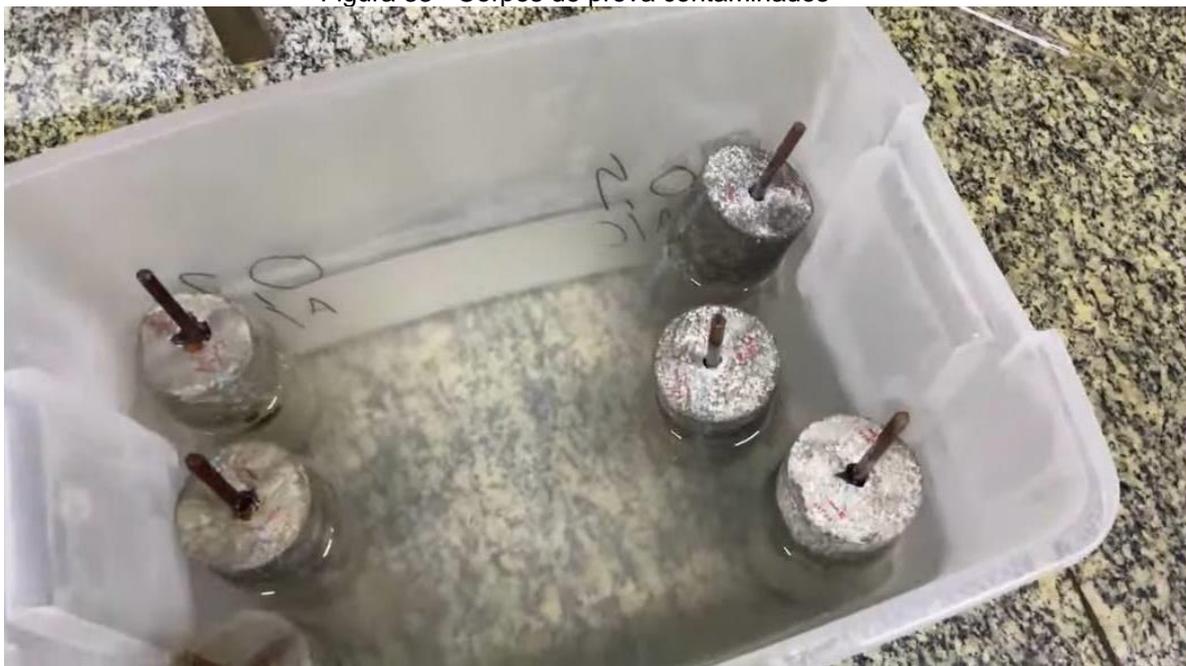
Figura 33 - Corpos de prova contaminados

Justamente na segunda medição foi que o PH do meio contaminado teve uma queda e a condutividade aumentou. O que demonstra que naquele momento o ambiente estava mais agressivo.

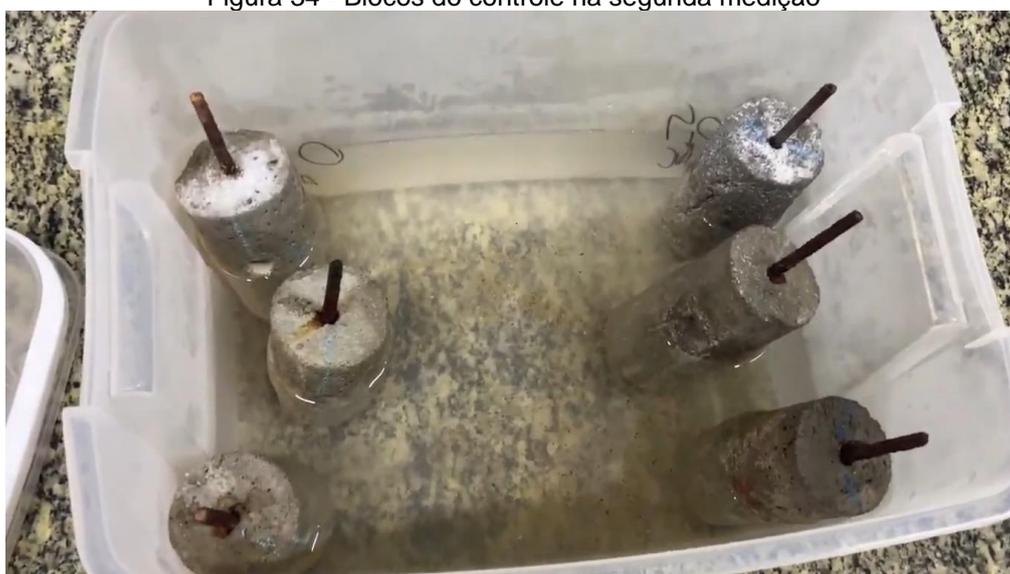
Figura 34 - Blocos do controle na segunda medição

O que interessante de se observar, é que na avaliação de contaminação, os blocos de relação 0,4 a/c, que não estavam previamente contaminados com o *Bacillus subtilis*, apresentavam grande contaminação por *Bacillus subtilis*.

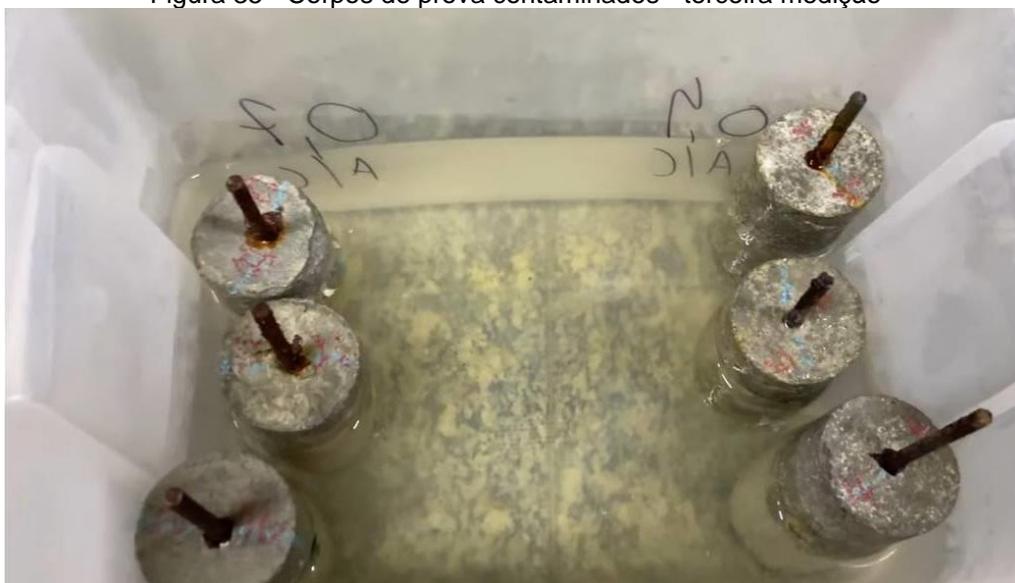
Figura 35 - Corpos de prova contaminados - terceira medição

É interessante dizer que os blocos onde se observa menos corrosão, são os blocos onde a contaminação por *Bacillus subtilis* é maior.

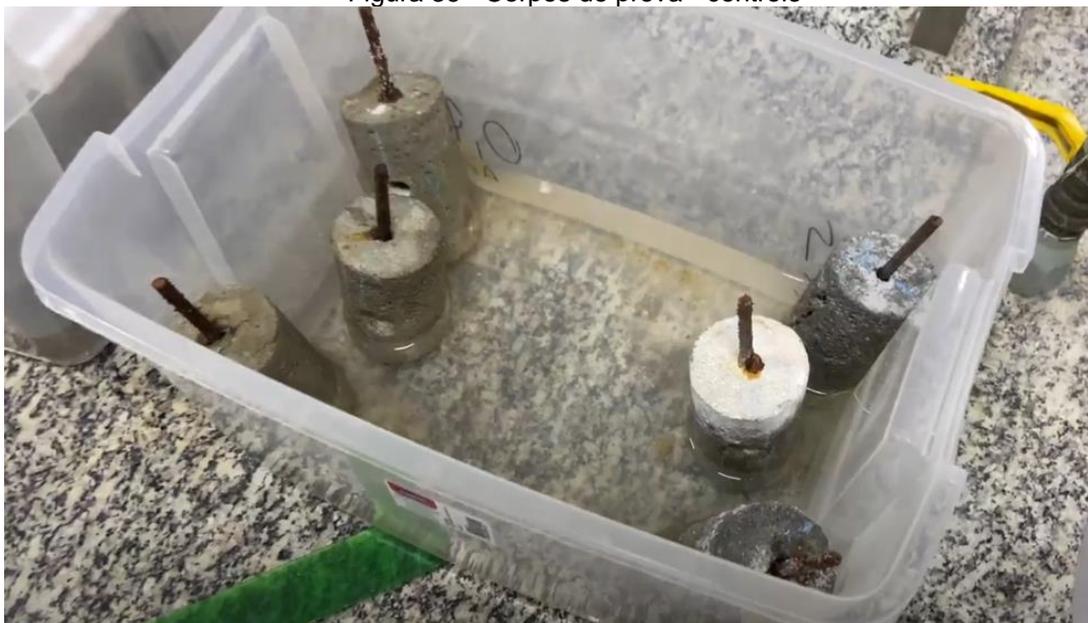
Figura 36 - Corpos de prova - controle

Seguindo o mesmo ritmo da segunda medição, os blocos onde a contaminação no aço foi maior foram os que apresentaram, visualmente, uma corrosão atenuada; isso levando em consideração a comparação entre as amostras.

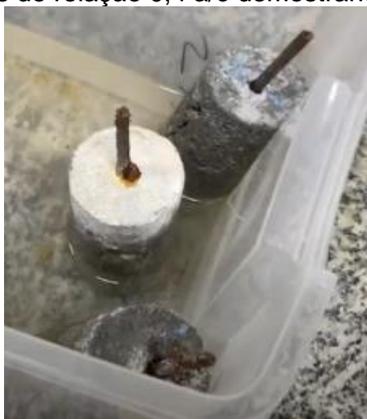
Figura 37 - Blocos de relação 0,4 a/c demonstrando pouca corrosão

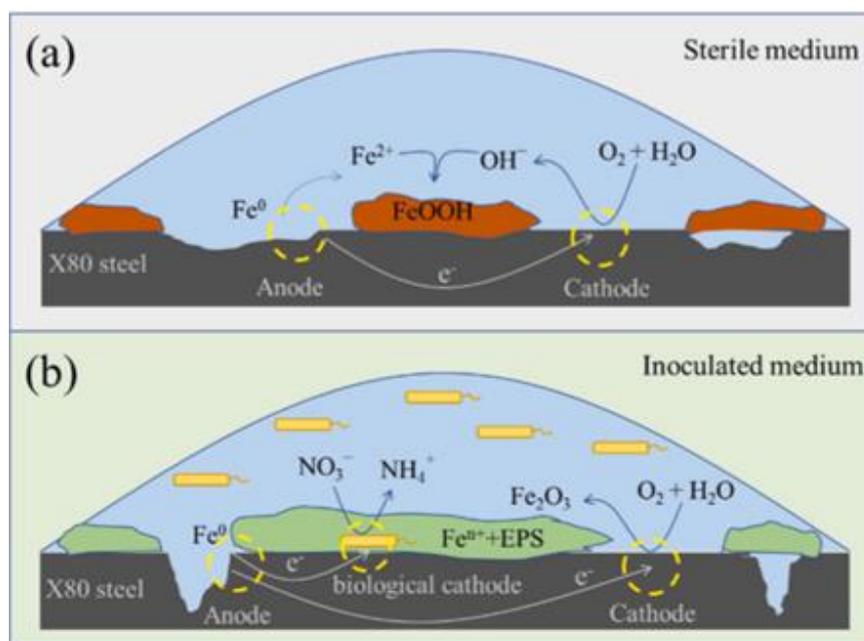
Figura 38 - Mecanismo de corrosão por *Bacillus cereus*

O fator que torna os pites produzidos pelas bactérias redutoras de nitrato mais agressivos é a força motriz termodinâmica da CIM; sendo maior até do que a das bactérias redutoras de sulfato. Isso infere na maior facilidade desses microrganismos em ganhar elétrons de ferro (Li et al., 2020).

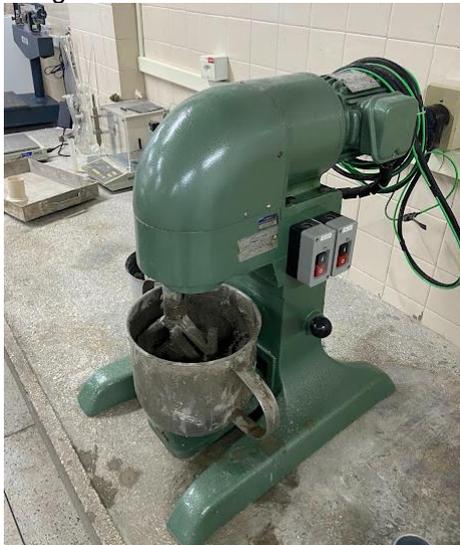
Figura 39 - Misturador de bancada

Com a finalidade de padronizar a granulometria da área, ela foi peneirada em uma peneira com o diâmetro de 1,18 mm. Logo em seguida ao peneiramento, todos os materiais seguiram para a pesagem e por fim para o misturador de bancada para preparar os traços. Observe a mistura na figura 39:

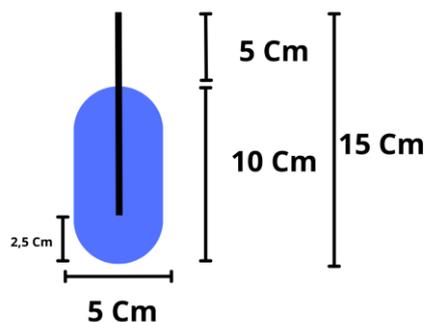
Figura 40 - Especificação dos corpos de prova

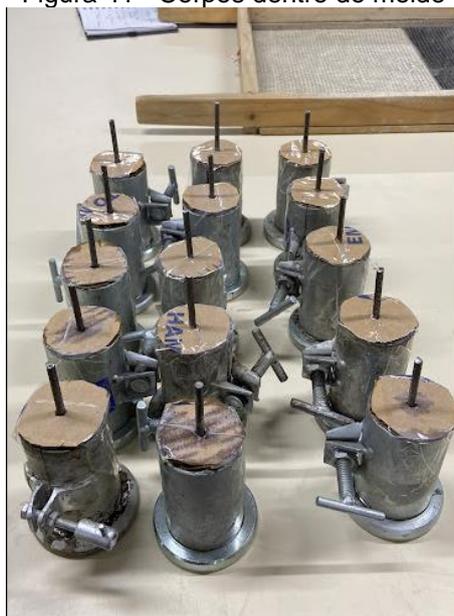
Figura 41 - Corpos dentro do molde

É importante dizer que os moldes possuem volume variável, com a finalidade de facilitar a desmoldagem. Dessa forma, as medidas acabam sendo aproximadas tendo em vista que alguns corpos possuíam o diâmetro um pouco diferente. Depois de moldados os corpos de prova ficaram da seguinte forma; figura 41:

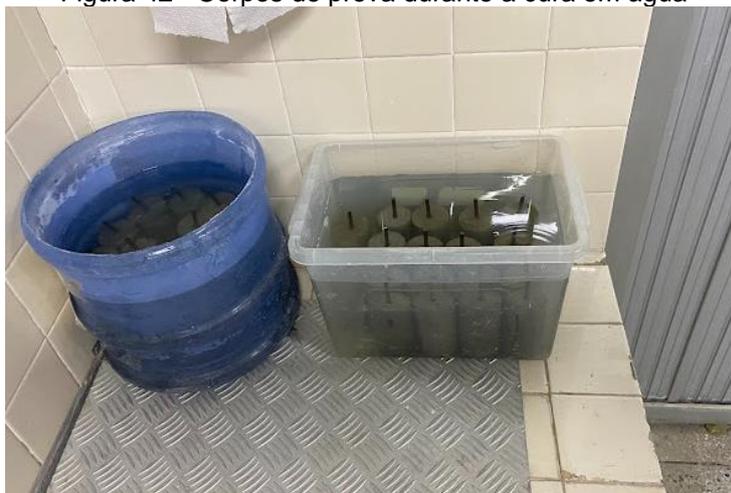
Figura 42 - Corpos de prova durante a cura em água

A cura em água durou aproximadamente 7 dias e foi feita para que a argamassa chegasse a 70% de sua resistência. Veja como se deu a cura na figura 42:

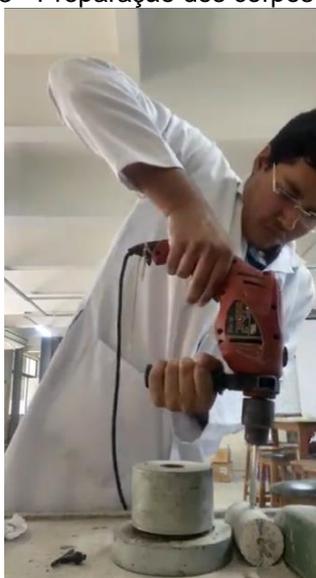
Figura 43 - Preparação dos corpos de prova

Para a introdução das bactérias, foram realizados dois furos em cada corpo de prova com o uso de uma broca de 10 mm. Esses furos tinham, em média, 2 cm de profundidade e estavam posicionados a uma distância de 0,5 cm da barra inserida no corpo de prova. A figura 43 abaixo ilustra a perfuração de um dos corpos:

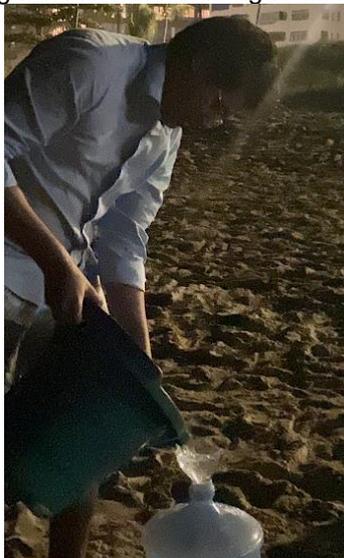
Figura 44 - Coleta da água do mar

A coleta de água ocorreu na praia de Boa Viagem, situada na região metropolitana do Recife, a cerca de 5 M da costa. Um total de 60 L foi recolhido e transportado ao laboratório para passar pelos processos de filtração e autoclavagem. Veja a figura 44 a seguir:

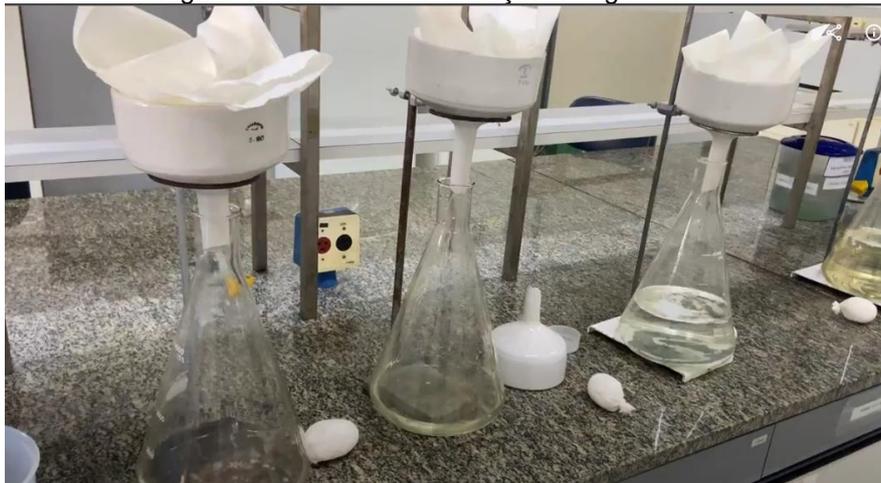
Figura 45 - Processo de filtração da água do mar

A filtração teve como objetivo eliminar as impurezas e as partículas de areia contidas na água do mar. Para isso, foram utilizados filtros de papel simples, funis e erlenmeyers de 4 litros, conforme ilustrado na figura 45 abaixo.

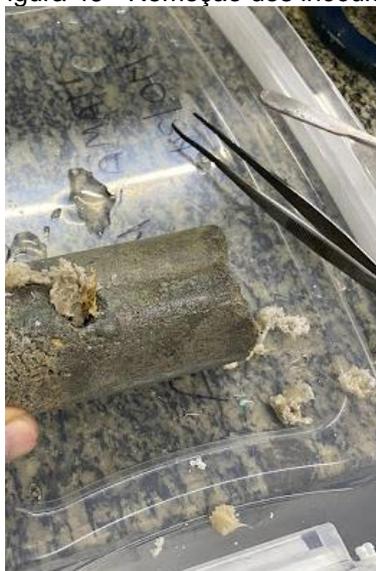
Figura 46 - Remoção dos inóculos

Cada corpo de prova presente no organizador recebeu uma identificação por letra. Em seguida, o algodão que selava o inóculo das bactérias foi removido e colocado no meio de cultura, com o objetivo de verificar se as bactérias ainda estavam vivas após esse período no concreto. Observe a figura 46:

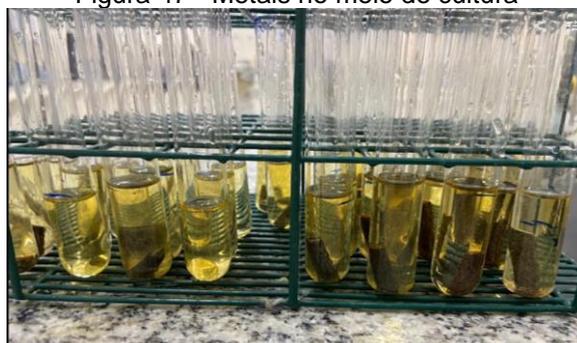
Figura 47 - Metais no meio de cultura

A barra de aço excedente dos corpos de prova foi cortada com um alicate, identificada com uma letra e transportada ao centro para análise da presença de bactérias no produto da corrosão. Veja a figura 47:

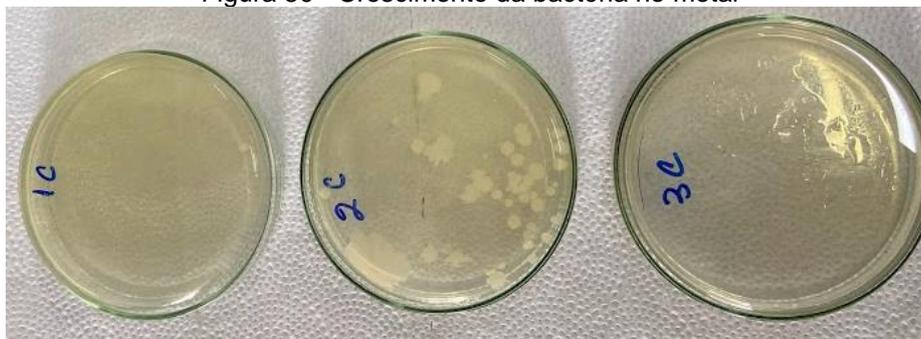
Figura 50 - Crescimento da bactéria no metal

Observe na figura 50 a seguir o desenvolvimento das colônias formadas nos fragmentos metálicos.

O que se pode ver, tanto na figura 50 como também no quadro 20 é que a bactéria foi capaz de contaminar as hastes da ferragem sobressalentes, mesmo que em pouca quantidade na relação 0,4 a/c. Isso pode ser atribuído a pouca porosidade dessa relação, o que dificulta a penetração da bactéria e de agentes agressivos.

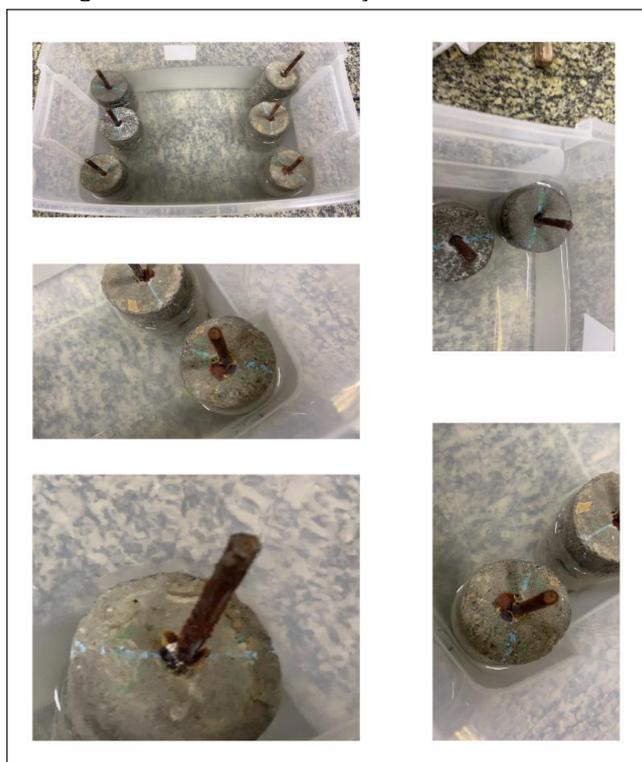
Figura 52 - Primeira medição - *Bacillus cereus*

Como visto anteriormente, após 13 dias na estufa os parâmetros analisados estavam equivalentes, tanto na caixa com as amostras contaminadas, como na caixa com o controle. observe as figuras 52 e 54.

Dessa maneira, como se pode ver nas figuras 52 e 53, o processo de corrosão já havia iniciado em ambas as caixas. Entretanto, ao comparar as duas pôde-se perceber que os blocos contaminados com a bactéria apresentavam um estado um pouco mais avançado de corrosão.

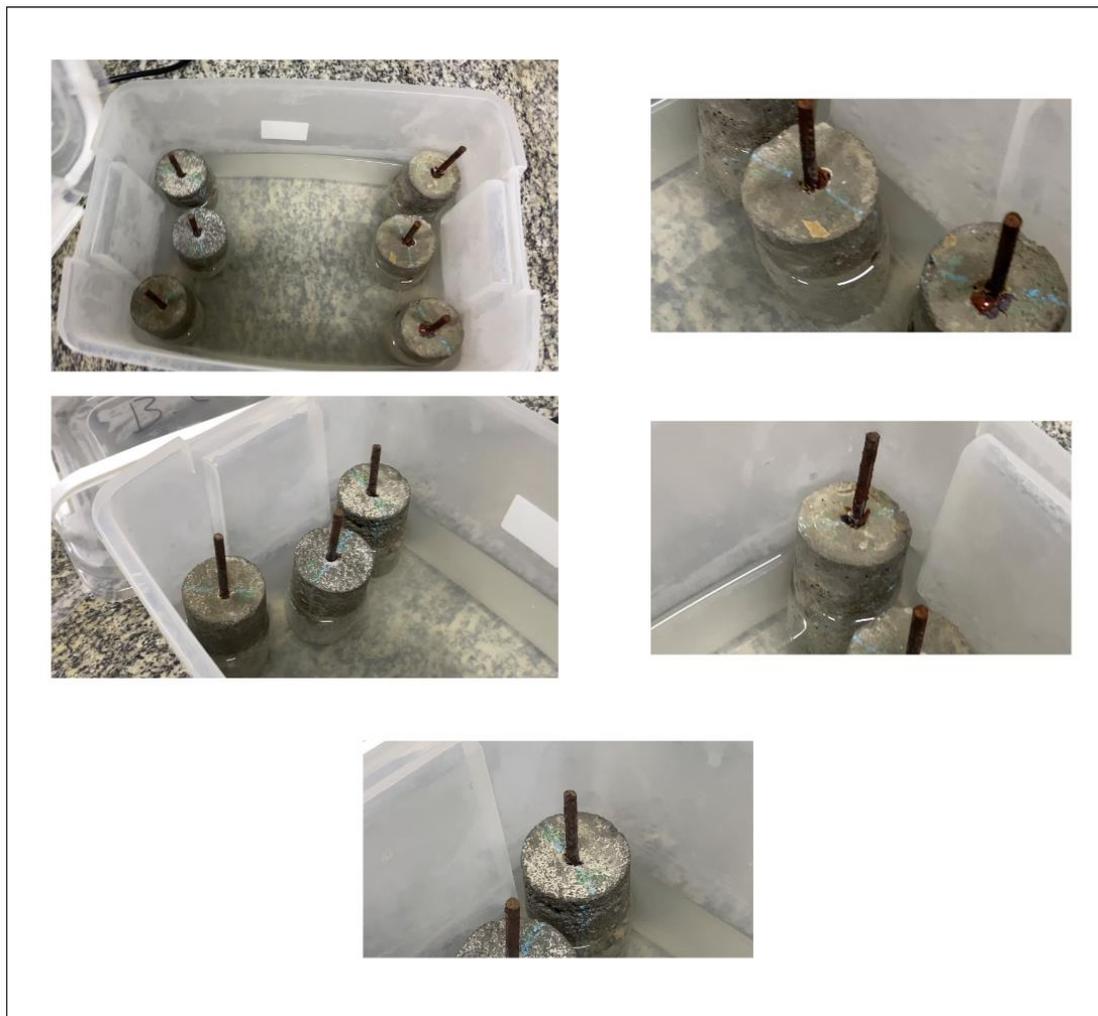
Figura 54 – Blocos contaminados por *Bacillus cereus* – segunda medição

14 dias após a primeira medição, durante a segunda, foi percebido que os blocos não contaminados começaram a apresentar uma descamação maior; observada na primeira medição nos blocos contaminados. observe as figuras 54 e 55:

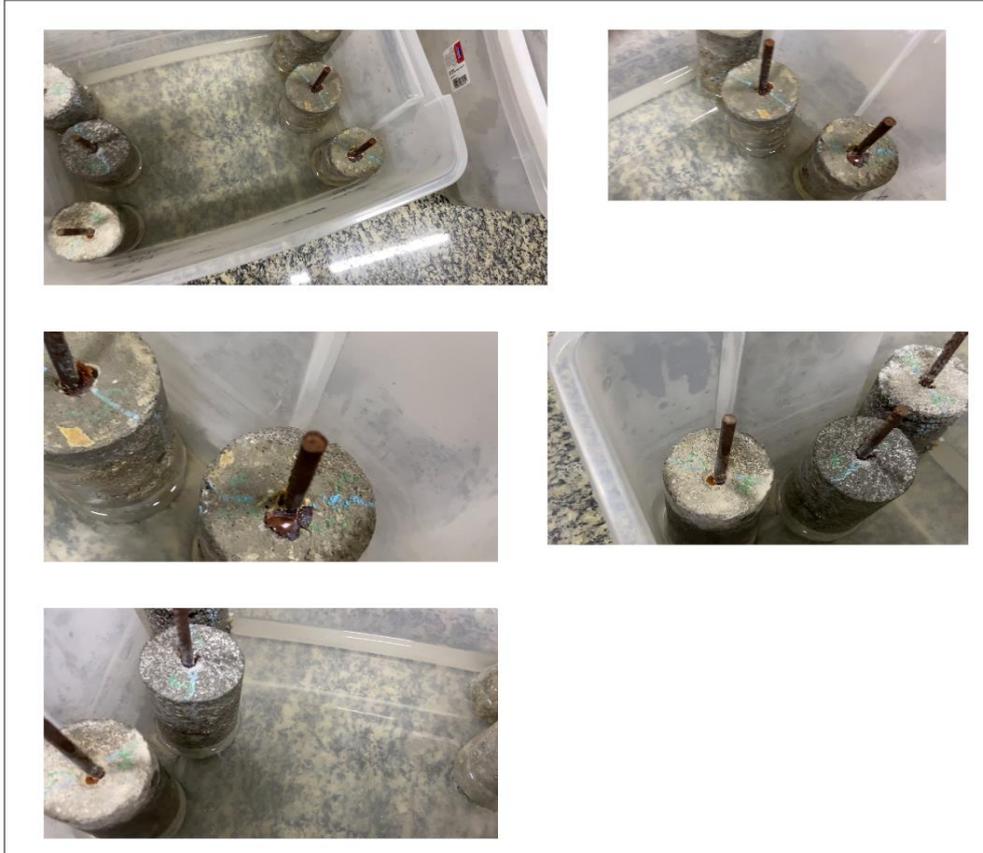
Figura 56 - Blocos contaminados na terceira retirada

Como visto na análise dos parâmetros, após 24 dias, durante a terceira medição, o ambiente criado pela bactéria estava mais agressivo do que o ambiente do controle. Observe as condições dos blocos ao fim do experimento nas figuras 56 e 57.

O processo corrosivo continuou se intensificando tanto nos blocos contaminados, como também nos blocos controle. Porém, como visto anteriormente, nos ensaios biológicos o controle estava contaminado com *Bacillus subtilis*, principalmente os blocos de relação 0,4 a/c. Isso culminou numa atenuação da corrosão, se comparados com os blocos contaminados por *Bacillus cereus*.
