UNIVERSIDADE CATÓLICA DE PERNAMBUCO
PRÓ-REITORIA ACADÊMICA PRAC
MESTRADO EM ENGENHARIA CIVIL

Dissertação de Mestrado

**INTERVENÇÃO EM MONUMENTOS COM MATERIAIS
MODERNOS. ESTUDO DE CASO: KAHAL ZUR ISRAEL.**

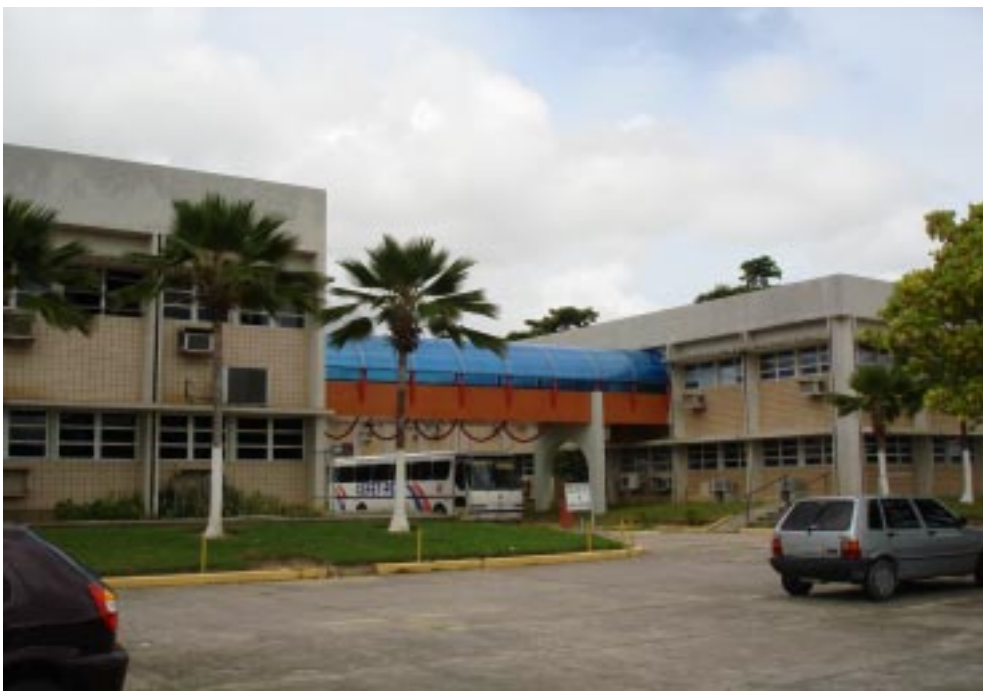
Outro exemplo é a nova passarela do CEFET-PE, que interliga o bloco A ao bloco F, de autoria do arquiteto José Luiz Mota Menezes. Foi usado concreto armado e estrutura de coberta em aço com policarbonato na cor azulado.

Figura 3.11: Passarela moderna interligando os blocos A e F do CEFET-PE. Fonte: Carlos Alberto

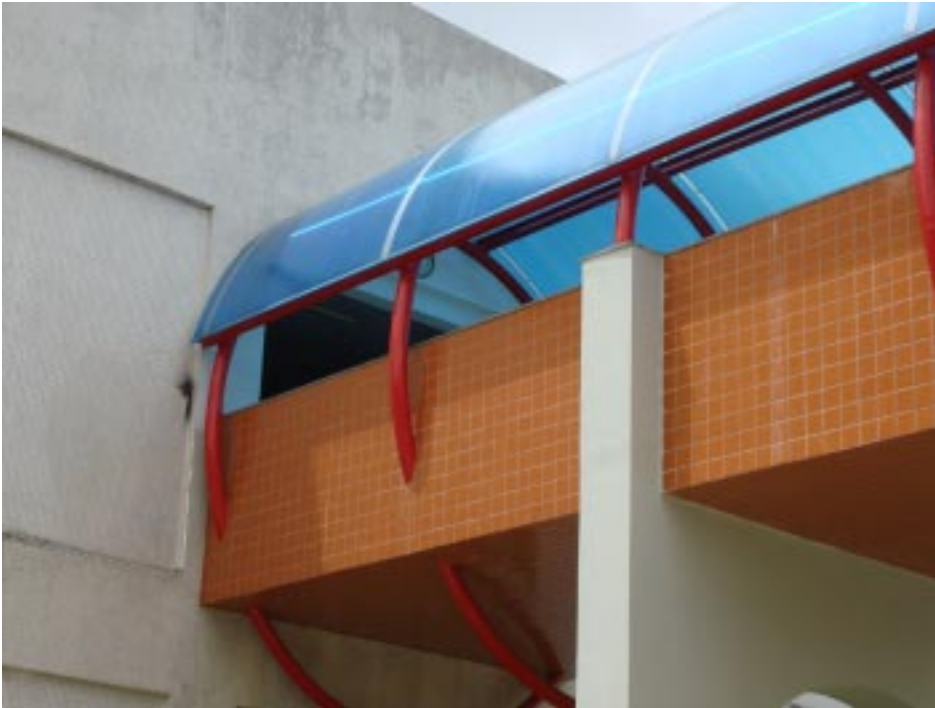
Figura 3.12: Detalhe da passarela, percebendo-se revestimento em cerâmica quadrada
Fonte: Carlos Alberto Cunha

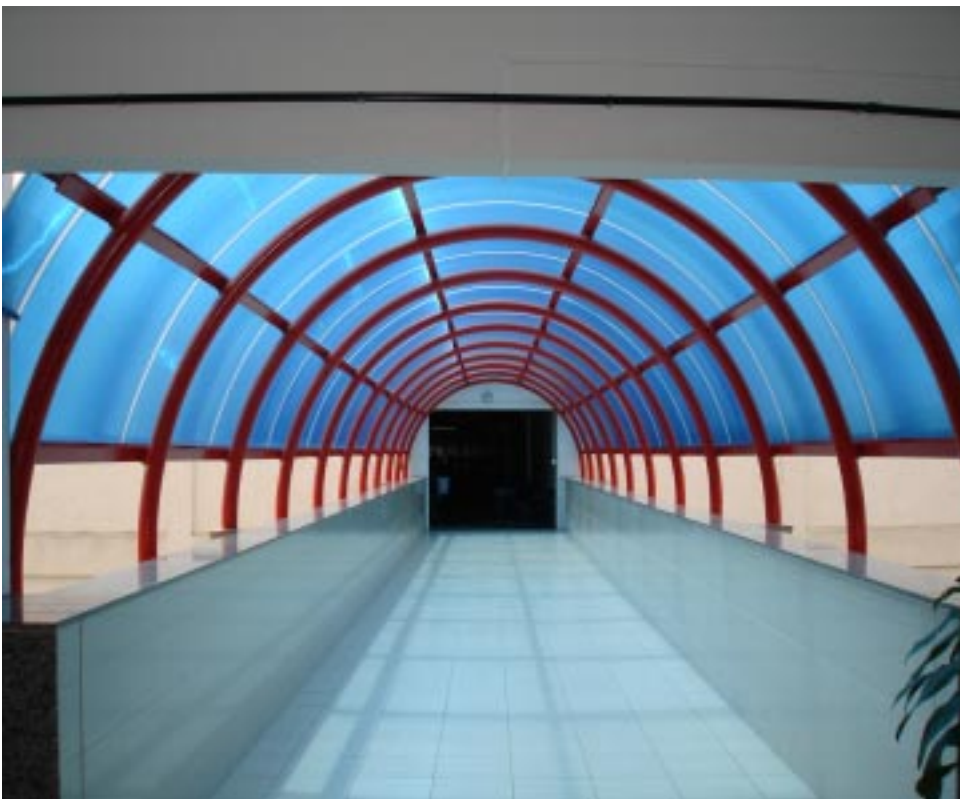
Figura 3.13: Perspectiva interna da passarela, acabamento do peitoril em granito polido
Fonte: Carlos Alberto Cunha

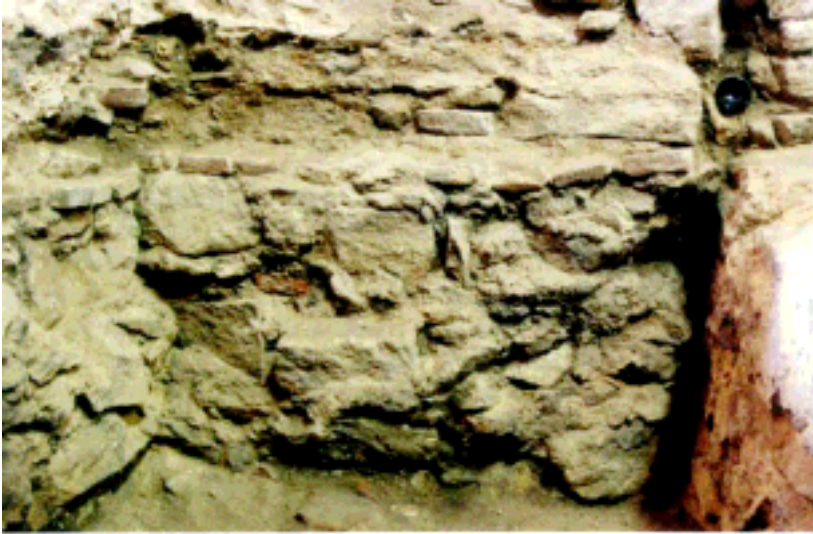
Figura 3.18 - Alicerce da sinagoga que se estendia até encontrar a antiga muralha da cidade. O contato sem amarração denota a anterioridade da muralha.

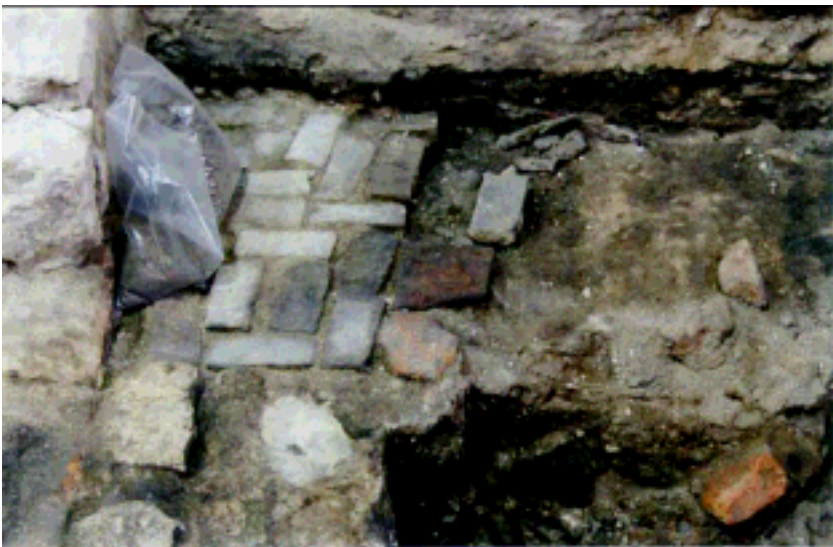
Figura 3.19 - Trecho do piso em tijolos 'holandeses' que revestia o cômodo 3 da antiga sinagoga.

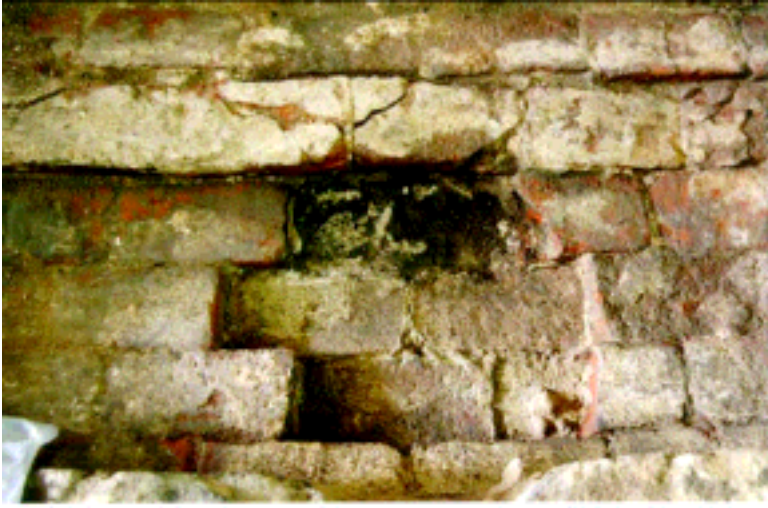
Figura3.20-
Piso em tijolos
'batidos' que
revestia a casa 203,
à época da
sinagoga.

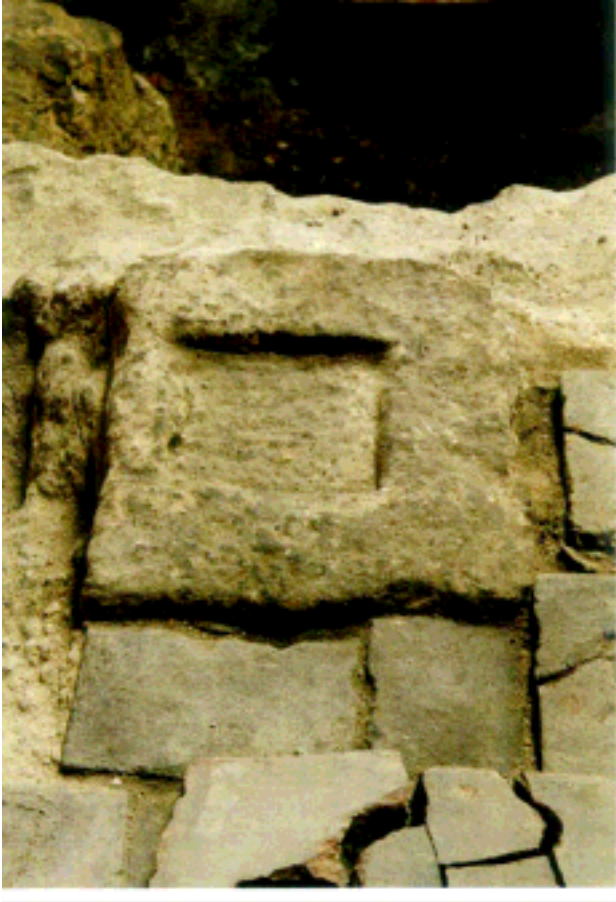
Figura 3.22 - Base de pedra onde se observa a marca de assentamento de um portal em pedra, de um das portas entre os cômodos do térreo da sinagoga.

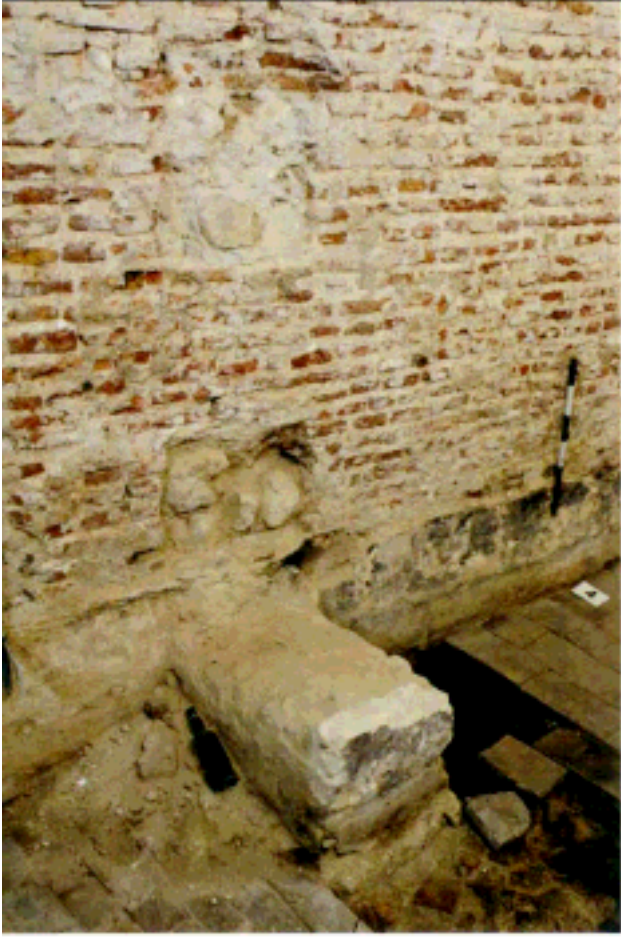
Figura 3.25 - Antiga soleira na porta de comunicação entre os cômodos 1 e 2 da casa 203. Posteriormente a porta foi deslocada para a direita e parte da soleira coberta pela nova parede. A porção mais escura demarca a antiga porta.

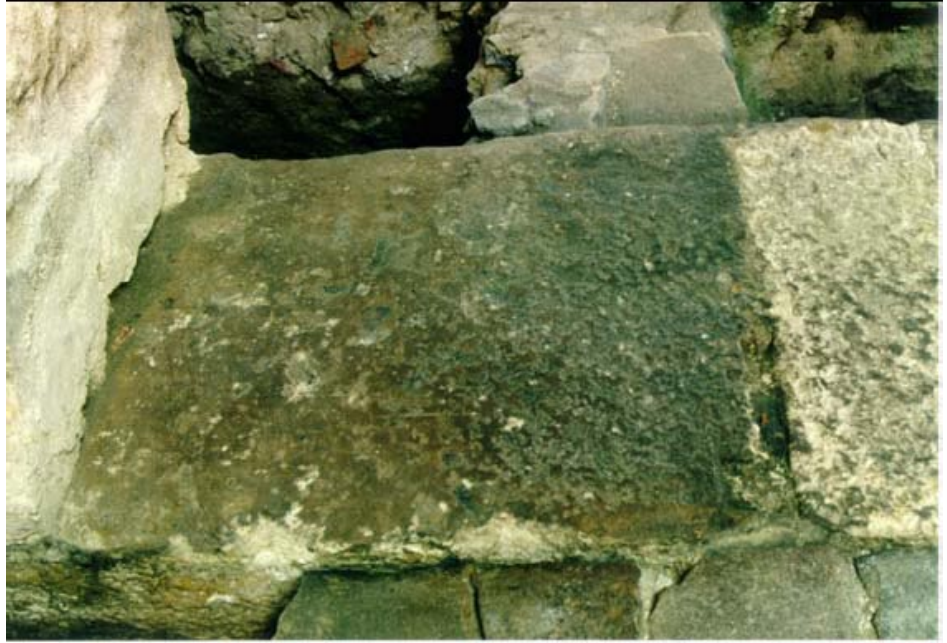
Figura 3.26 - Área onde existiu o mikvê. Praticamente no centro da foto vê-se uma das pedras que restou do antigo piso.

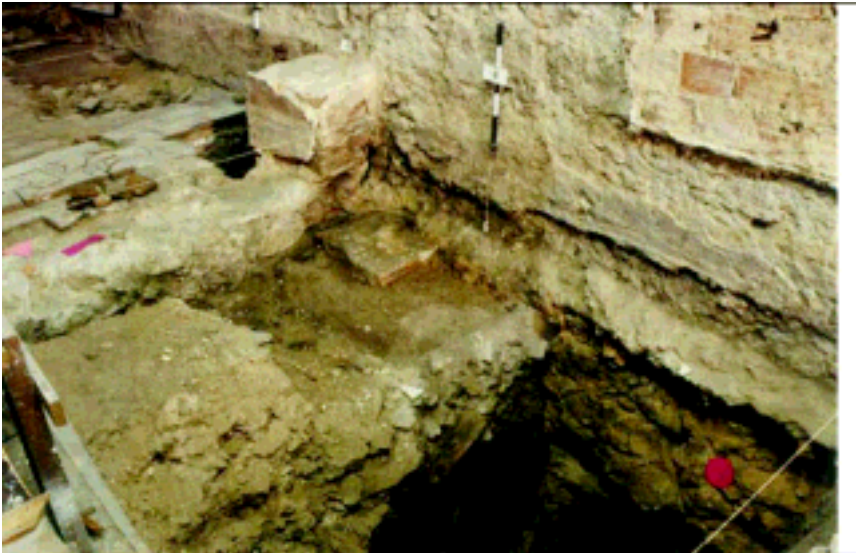
Figura 3.27 - Soleira de uma porta interna, entre os cômodos da casa 203. Vê-se no centro à direita, uma mancha escura que mostra o limite de um antigo portal removido, juntamente com a parede divisória.

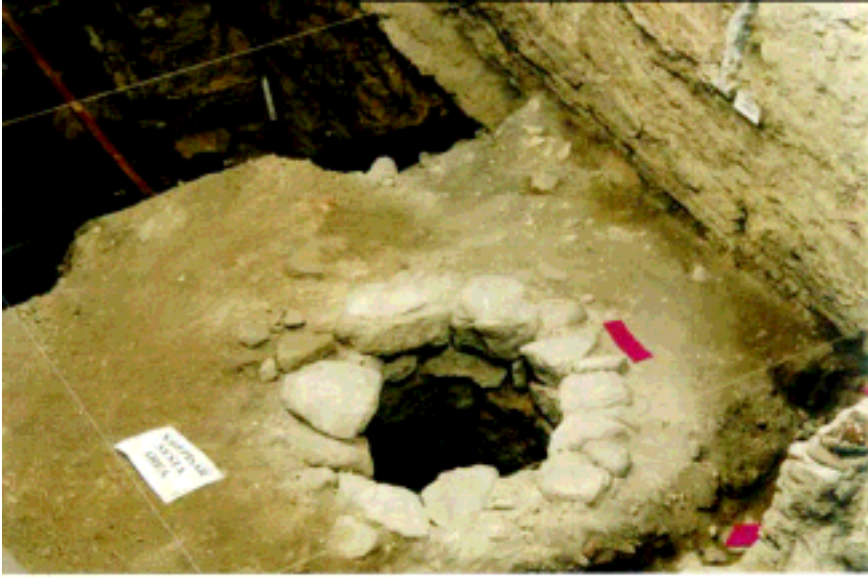
Figura 3.31 - área onde existiu o mikvê da Sinagoga Kahal Zur Israel. Vê-se ao centro e acima vestígio da antiga escada de acesso ao mikvê, em pedras.

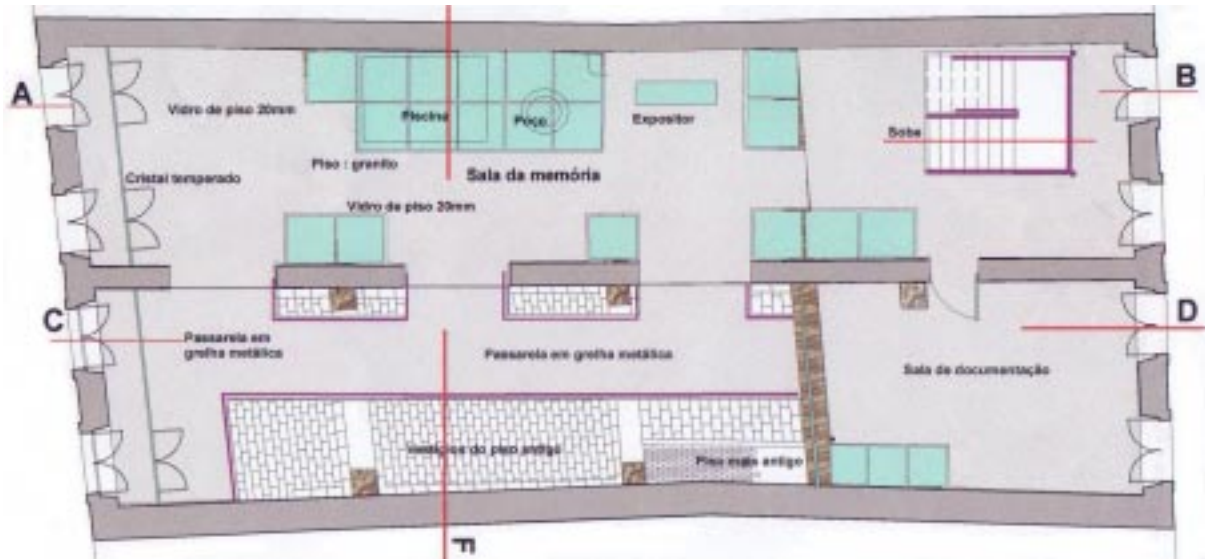
Figura 3.33: pavimento térreo.

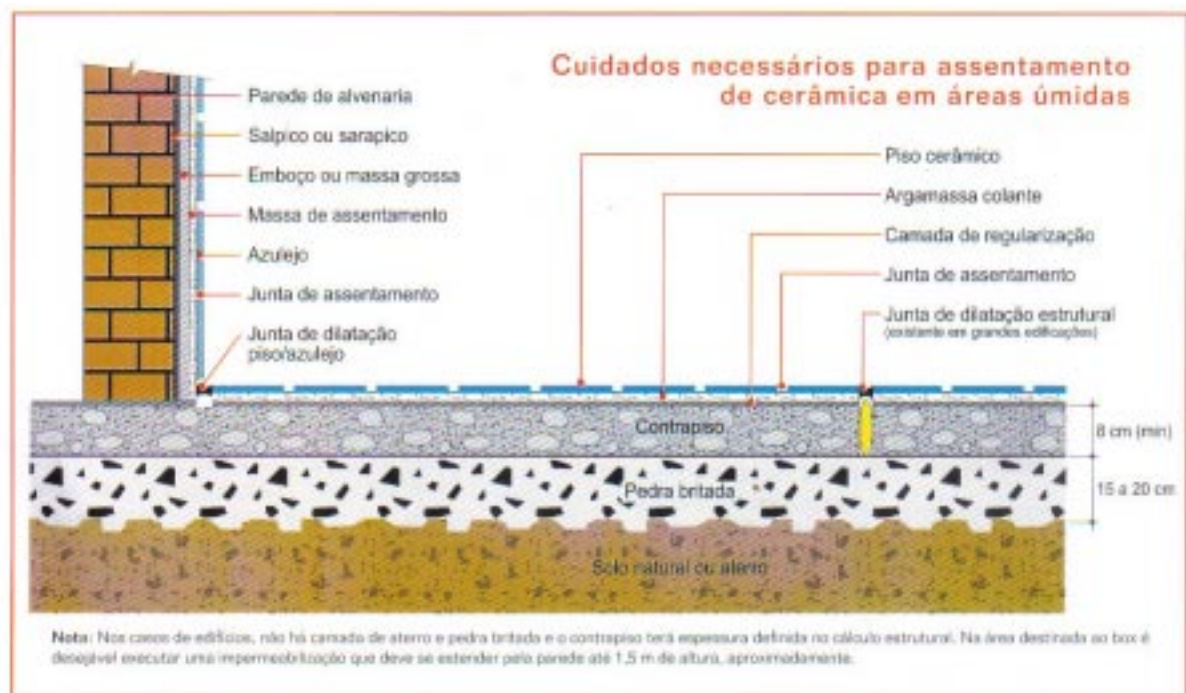
Figura 3.39: detalhe de execução de pisos em áreas molhadas.

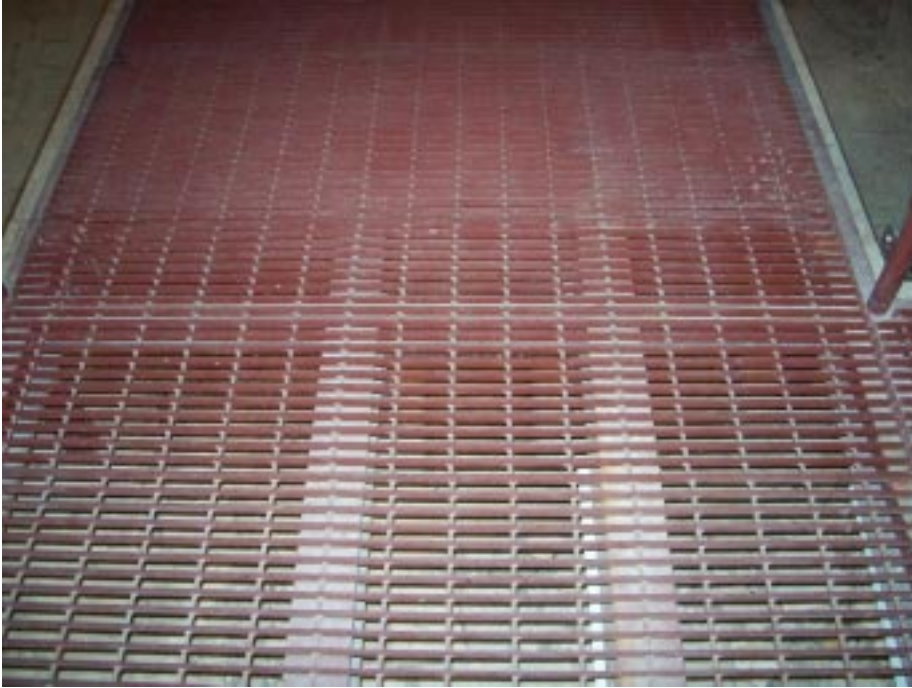
Piso em aço, tipo "Grelha Metálica", com estruturas em perfis I, usado na passarela da casa 197, antiga casa 12

Figura 3.40: detalhe passarela em grelha metálica de aço.

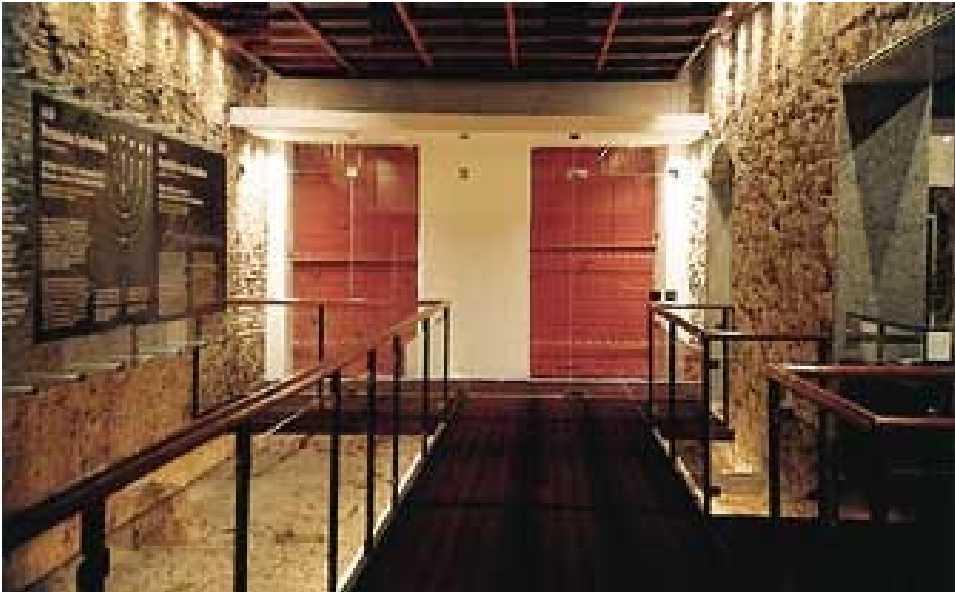
Figura 3.41: Passarela de grelha metálica permite ver os alicerces, os pisos anteriores e as paredes de pedra.

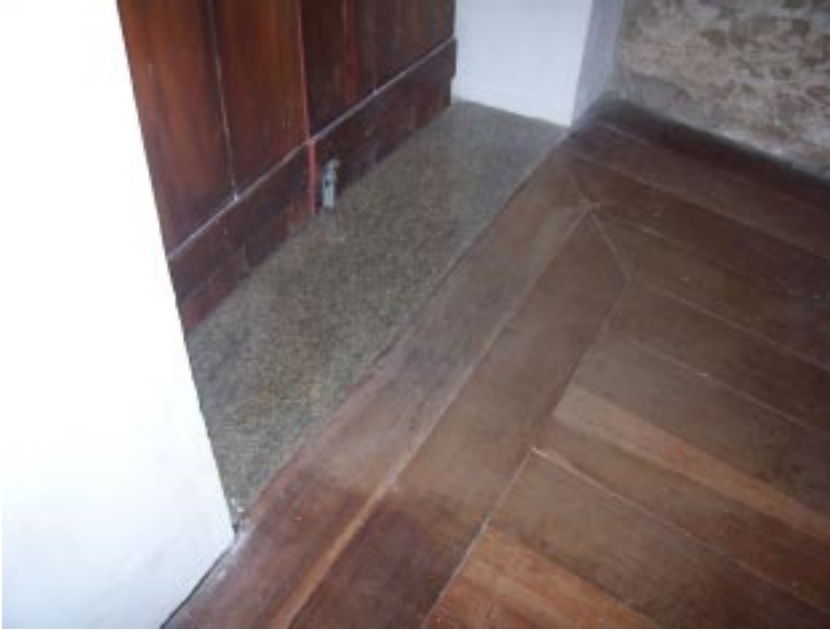
Figura 3.46: assoalho pavimento superior com soleira em granito. Transição para a laje do piso da varanda. Diferença de cota de 0.10 m.

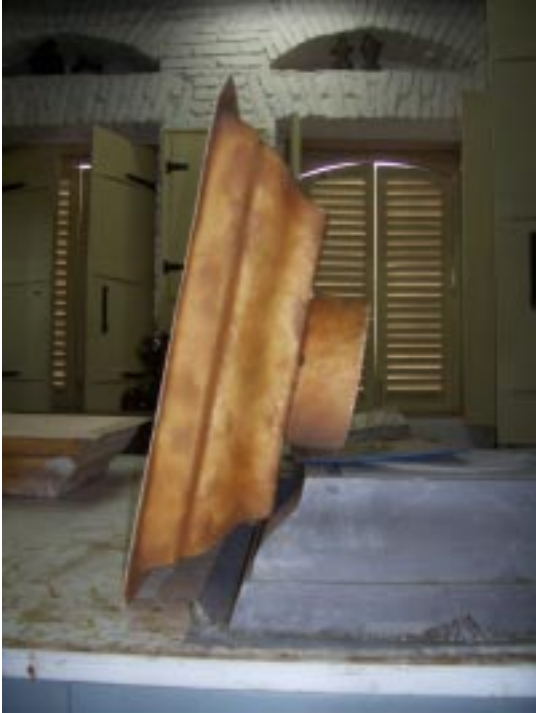
Figura 3.48: Peça de fibra de vidro já deformada.

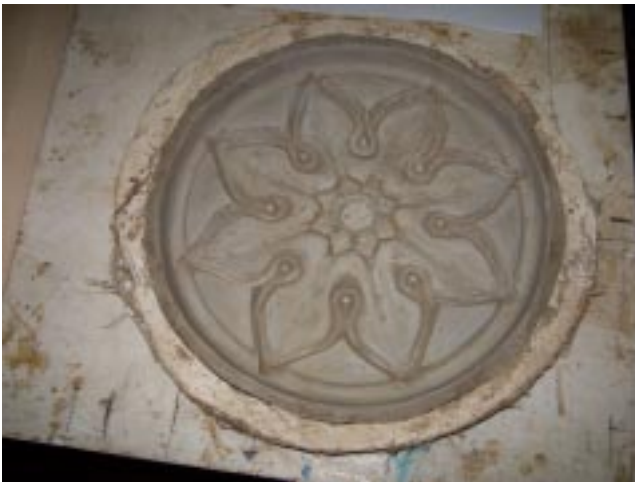
Figura 3.49: Produção das formas, das figuras e adereços em borracha de silicone, permitindo assim maior precisão nos detalhes.

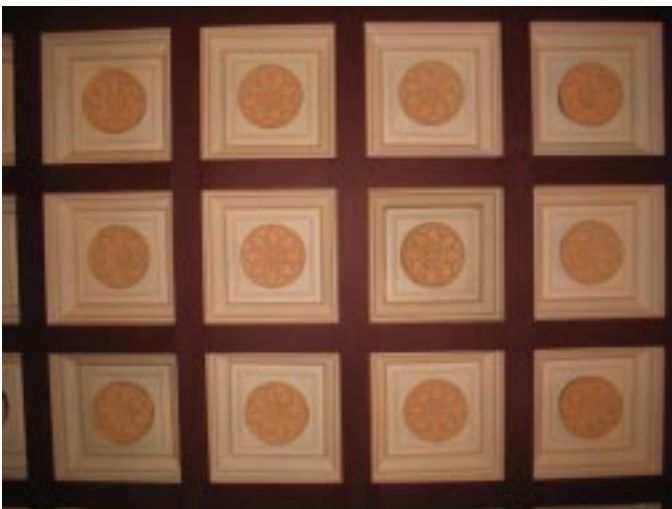
Figura 3.52: vista geral do fôrro de caixotões com estrutura metálica. Vista por baixo do fôrro em placas de Painel Wagner Wall, da Eternit.

Fôrro do salão cerimonial da Sinagoga, 1º andar. Estrutura de sustentação dos caixotões em aço com engastamento nas paredes laterais. Executado pelo artista plástico Jobson Figueiredo Alves.

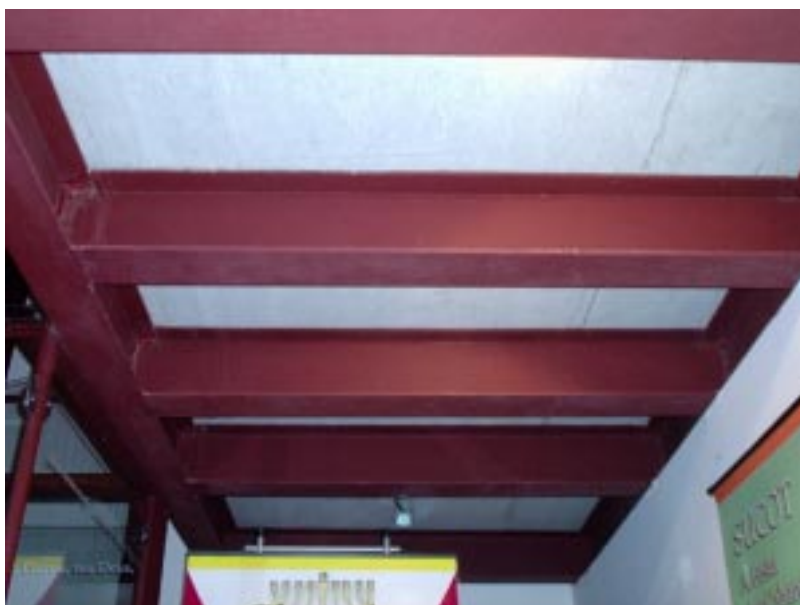
Figura 3.53: Estrutura metálica do mezanino.

Foi executado um mezanino, em estrutura metálica, entre o térreo e o pavimento superior. A estrutura metálica suporta placas de concreto UOL. Sobre tais placas, foi aplicado um piso em granito polido, na casa nº.203.

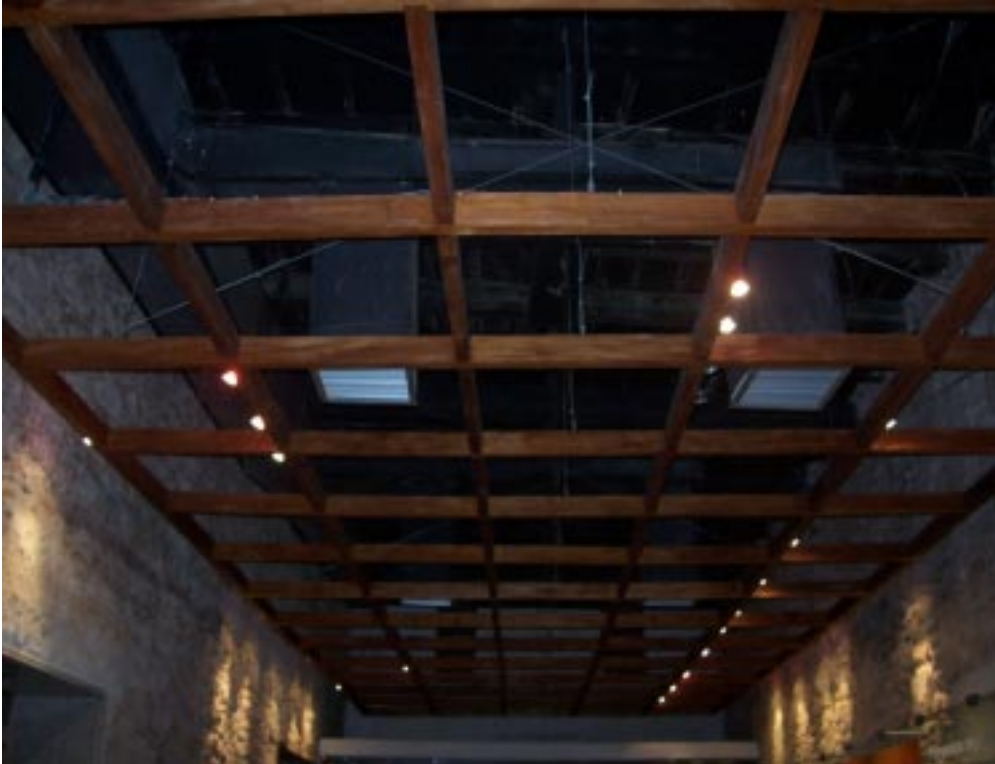
Figura 3.55: detalhe fôrro do térreo em estilo “colméia”. Fonte: Carlos Alberto Cunha

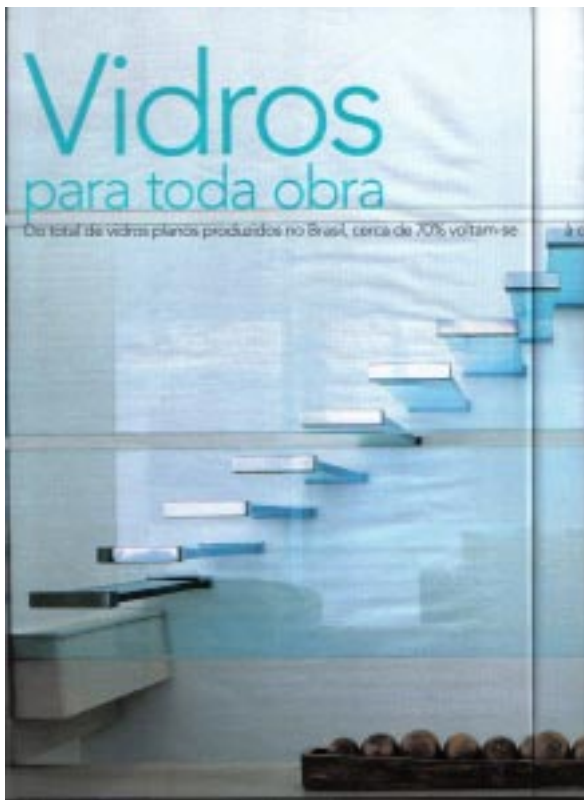
Figura 3.57: vidro laminado, com 30 mm de espessura.

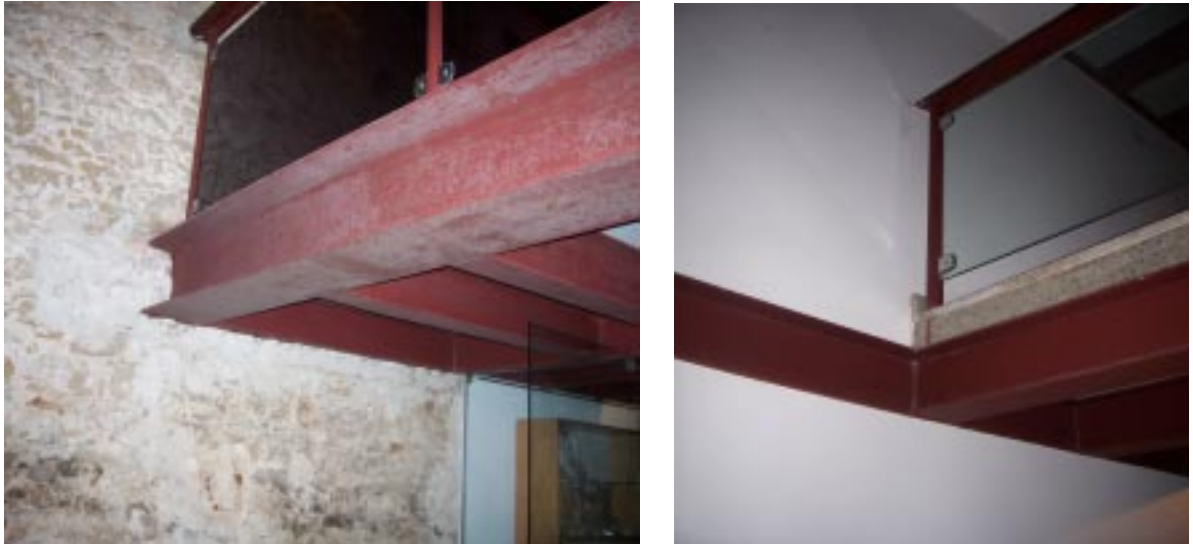
Figura 3.68: perfis de aço em “I”. Aço tubular em aço escovado que suporta o vidro fumê e o corrimão. Acabamento do piso em testeira de granito. Note-se, na imagem à direita a transição das paredes originais em alvenarias de pedra e tijolos com o novo bloco criado ao fundo da Sinagoga com paredes rebocadas. Evidencia-se o engaste na parede de perfis metálicos.

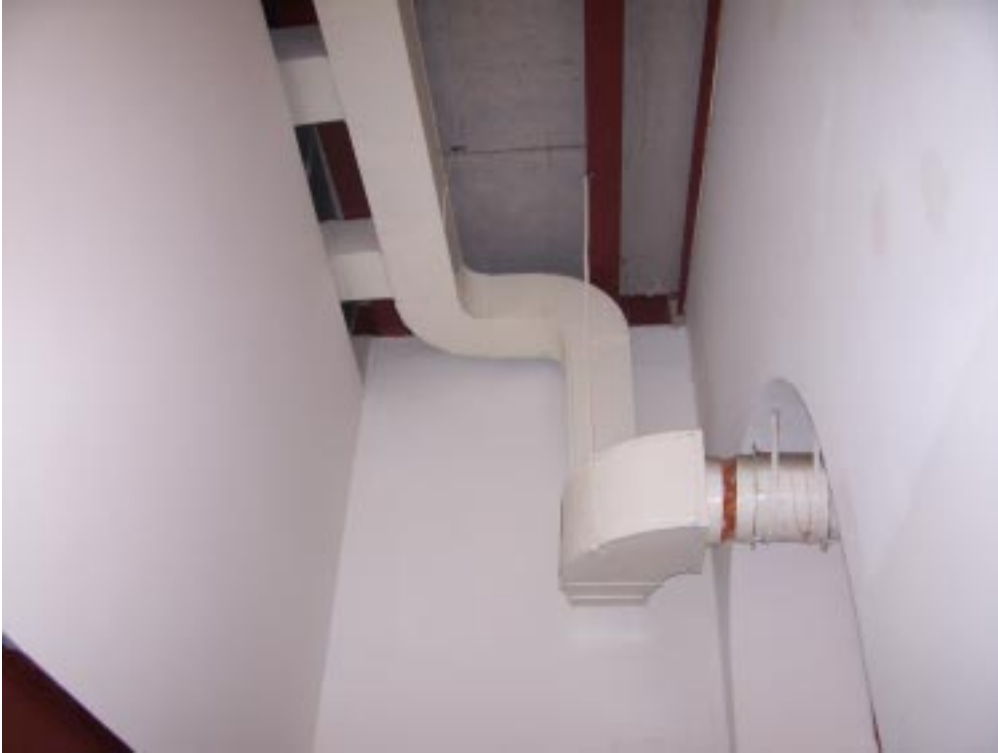
Figura 3.74: parte da distribuição dos dutos do ar-condicionado. Fonte: Carlos Alberto Cunha

A durabilidade máxima de tal sistema é de 20 anos. Manutenção: deve ser feita a cada três meses, a limpeza de filtros a cada 15 dias. E a cada ano a troca de rolamentos.

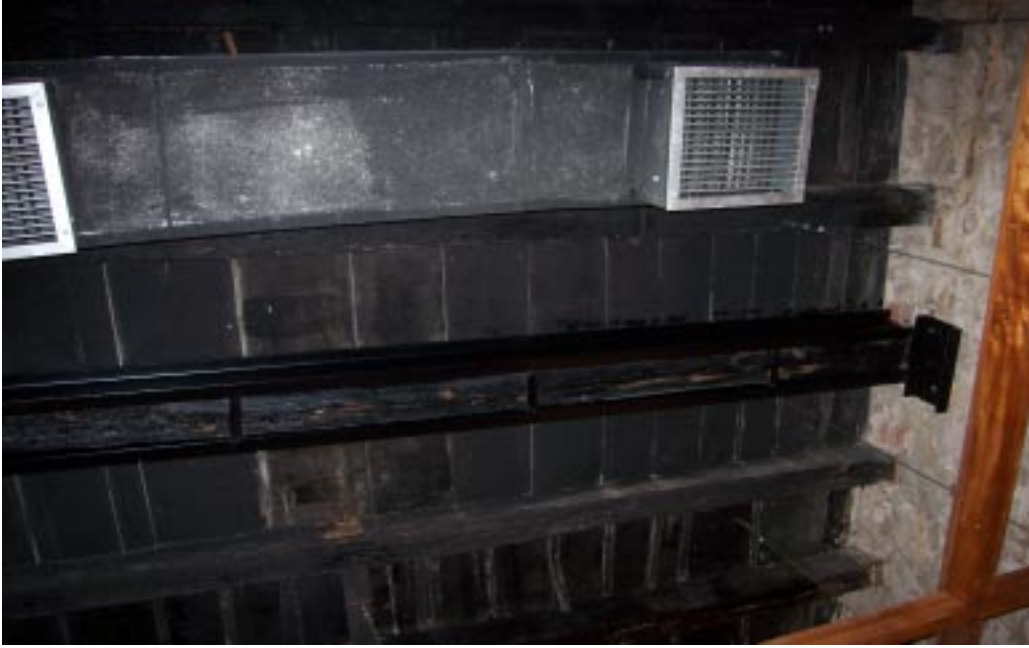
Figura 3.75: assoalho do pavimento superior vendo-se os dutos do ar-condicionado.

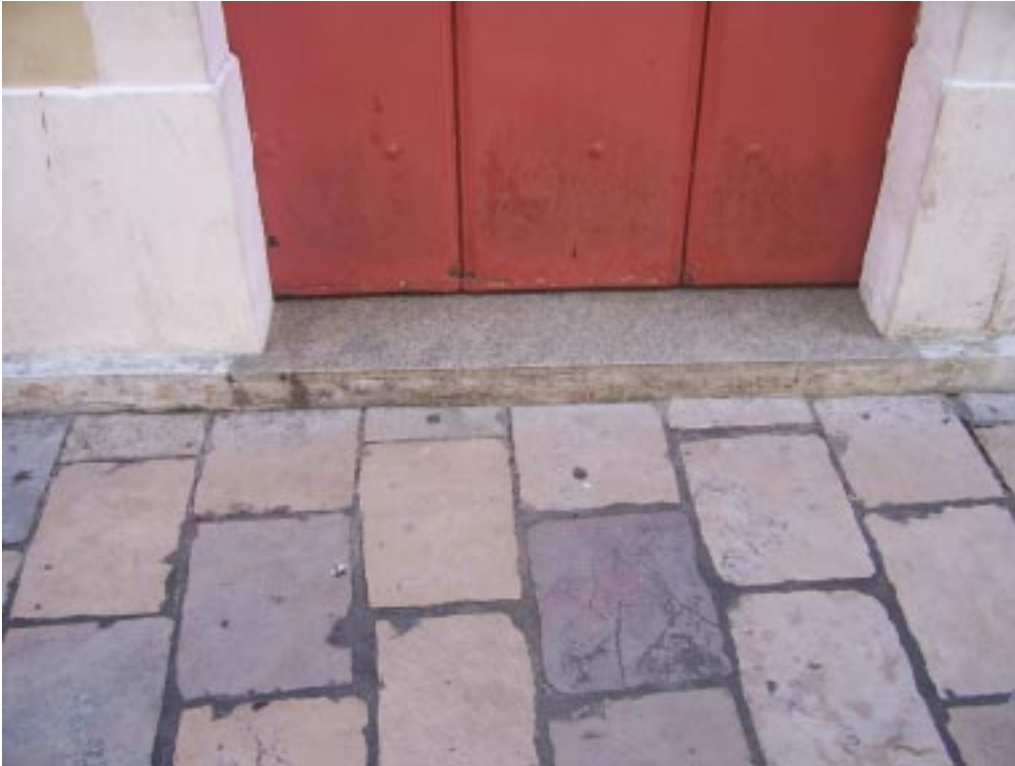
Figura 3.76: detalhe da soleira de granito de acesso à sinagoga. Fonte: João Batista

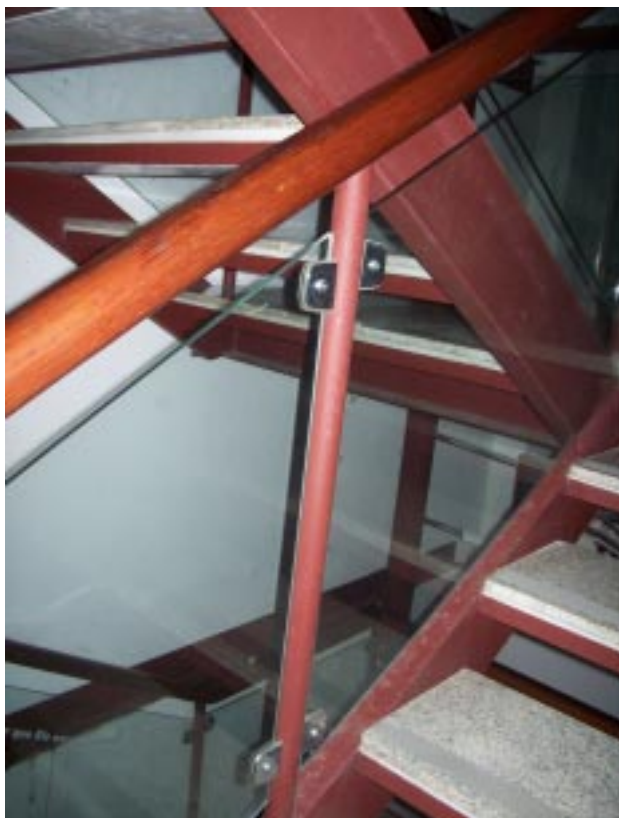
Figura 3.81: Detalhe do guarda-corpo em vidro temperado fume.

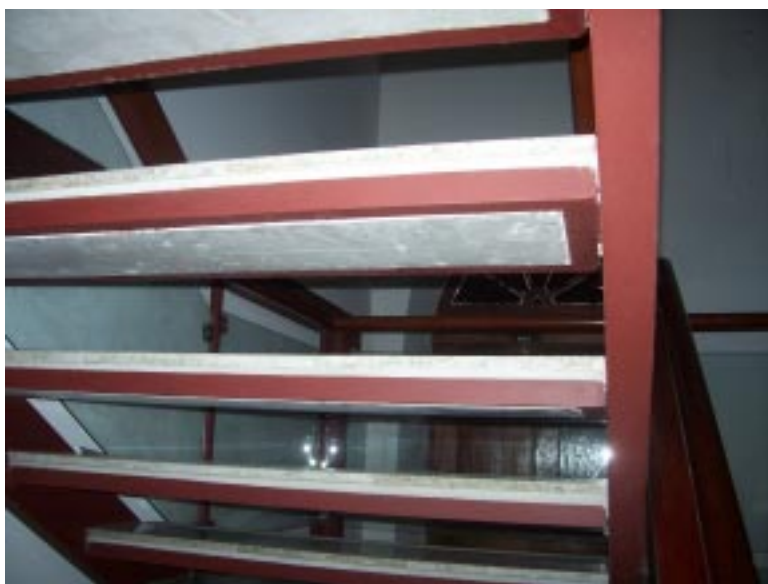
Figura 3.82: detalhe escada do mezanino.
