UNIVERSIDADE CATÓLICA DE PERNAMBUCO
MESTRADO EM ENGENHARIA CIVIL

CARACTERIZAÇÃO GEOTÉCNICA E ANÁLISE DO COMPORTAMENTO
DE ATERROS SOBRE SOLOS MOLES PARA A CONSTRUÇÃO DO
NOVO ACESSO AO COMPLEXO DE SUAPE

DISSERTAÇÃO APRESENTADA À BANCA EXAMINADORA DO
PROGRAMA DE PÓS-GRADUAÇÃO EM ENGENHARIA CIVIL DA
UNIVERSIDADE CATÓLICA DE PERNAMBUCO COMO PARTE DOS
REQUISITOS NECESSÁRIOS À OBTENÇÃO DO GRAU DE MESTRE EM
ENGENHARIA CIVIL

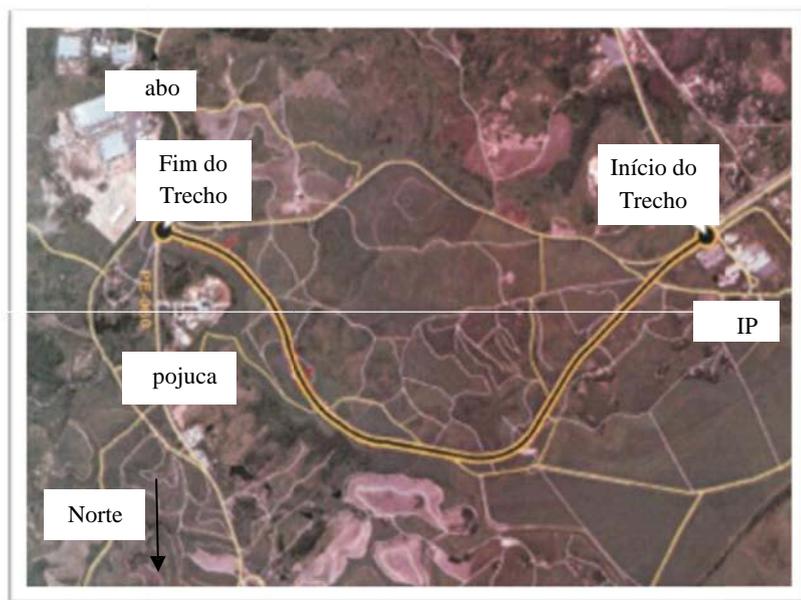
Figura 1.1 - Novo acesso a ZIP (Zona Industrial Portuária)
Fonte: ENVGeo Engenharia (2010), Tomo I - Memorial Descritivo e Peças Gráficas

O presente trabalho refere-se aos aterros do acesso ao complexo Industrial Portuário de Suape, que está situado a 40 Km ao sul do Recife – PE, nos municípios de Ipojuca e Cabo de Santo Agostinho. A Figura 1.1 apresenta a via de Acesso à Zona Industrial Portuária, com início na rotatória (conhecida como Curva do Boi), que dá acesso à TDR-Sul e o fim do trecho se dá no entroncamento com a PE- 060, na interseção de nível que dá acesso ao Cabo de Santo Agostinho, no sentido Norte, e a Ipojuca, no Sentido Sul.

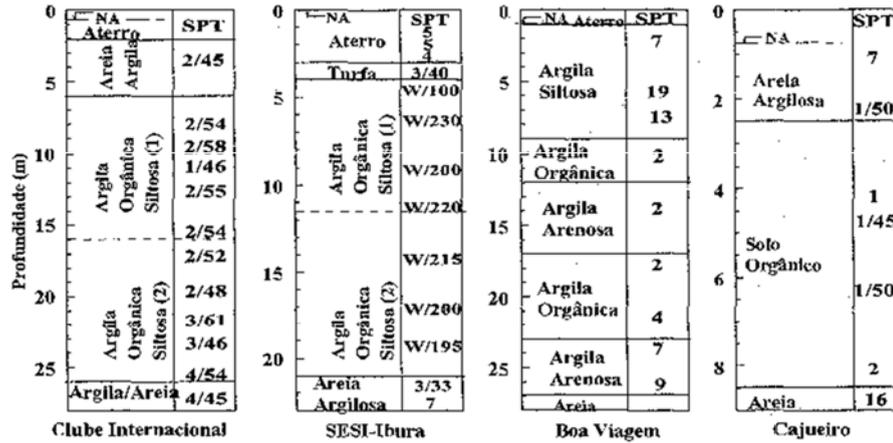
Figura 2.1 - Perfis geotécnicos típicos da Planície do Recife
 Fonte: COUTINHO e BELLO (20 5)

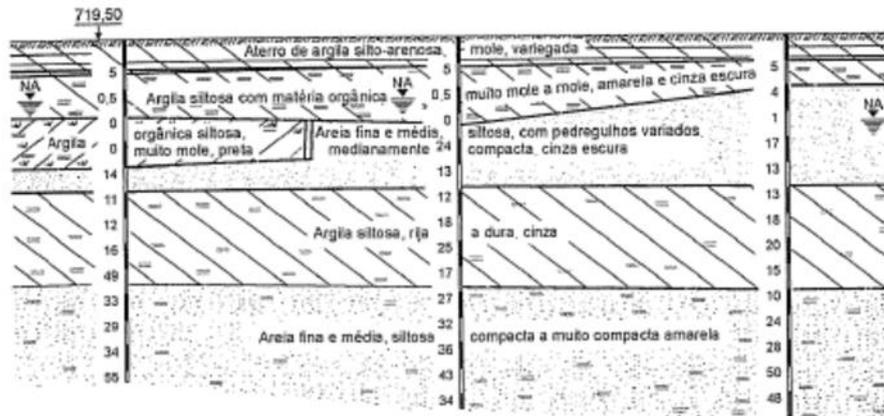
Figura 2.8 - Secção geológica na várzea do rio Pinheiros, São Paulo (campus da USP)
Fonte: MASSAD (2003)

Os solos moles de origem fluvial, em Santos, foram formados nas partes mais baixas das planícies, por serem áreas alagadas pelas chuvas ou cheias de rios. As camadas de argilas moles presentes nesses locais possuem uma grande heterogeneidade vertical e horizontal além de se apresentar sobreadensadas em razão do ressecamento dos sedimentos decantados como argilas e siltes intercalados com areias finas. É mostrada na Figura 2.8 a distribuição errática dos sedimentos superficiais em uma seção geológica localizada na várzea do rio Pinheiros, no terreno do campus da USP.

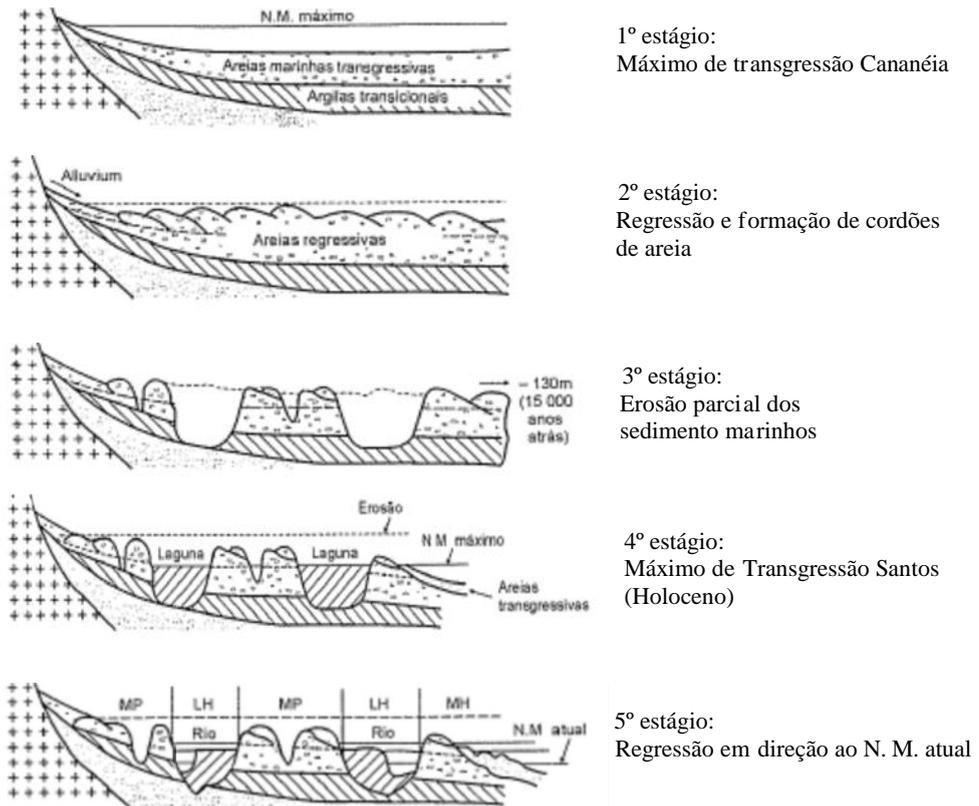
Figura 2.9 - Ilustração do gênese das planícies sedimentares paulistas Suguio e Martin (1978)
Fonte: MASSAD (2003)

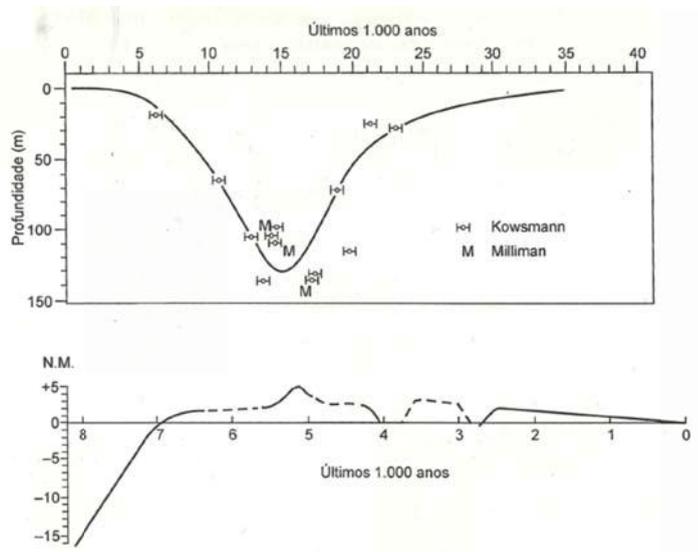
Figura 2.10 -Variações relativas do nível do mar-litoral de São Paulo (Suguio e Martim (1978)
Fonte: MASSAD (2003)

Em Santos os solos moles de origem marinha foram formados em, pelo menos, dois ciclos de sedimentação no Quaternário. Esses ciclos são o Pleistoceno e o Holoceno, que atravessaram períodos erosivos fortes e deram origem a dois tipos de sedimentos, conforme mostrado na Figura 2.9. Massad (2003) afirma que, no caso da argila de Santos, no Pleistoceno ocorreu a Transgressão Cananeia há 120.000 anos, de nível marinho mais elevado com 8 ± 2 m que resultou em um material argiloso (Argilas Transicionais AT) ou arenoso, na sua base, e no seu topo (Areias Transgressivas). A Transgressão Santos teve início, há 7.000 anos, no Holoceno com nível marinho mais baixo 4 ± 2 m e teve como resultado a formação de sedimentos Flúvio-Lagunares e de Baías (SFL), formados pelo retrabalho dos sedimentos de Formação Cananeia, às vezes, por sedimentação de águas paradas ou tranquilas. Por fim, esses sedimentos sofreram a ação das oscilações “rápidas” negativas do nível do mar, conforme mostrado na Figura 2.10.

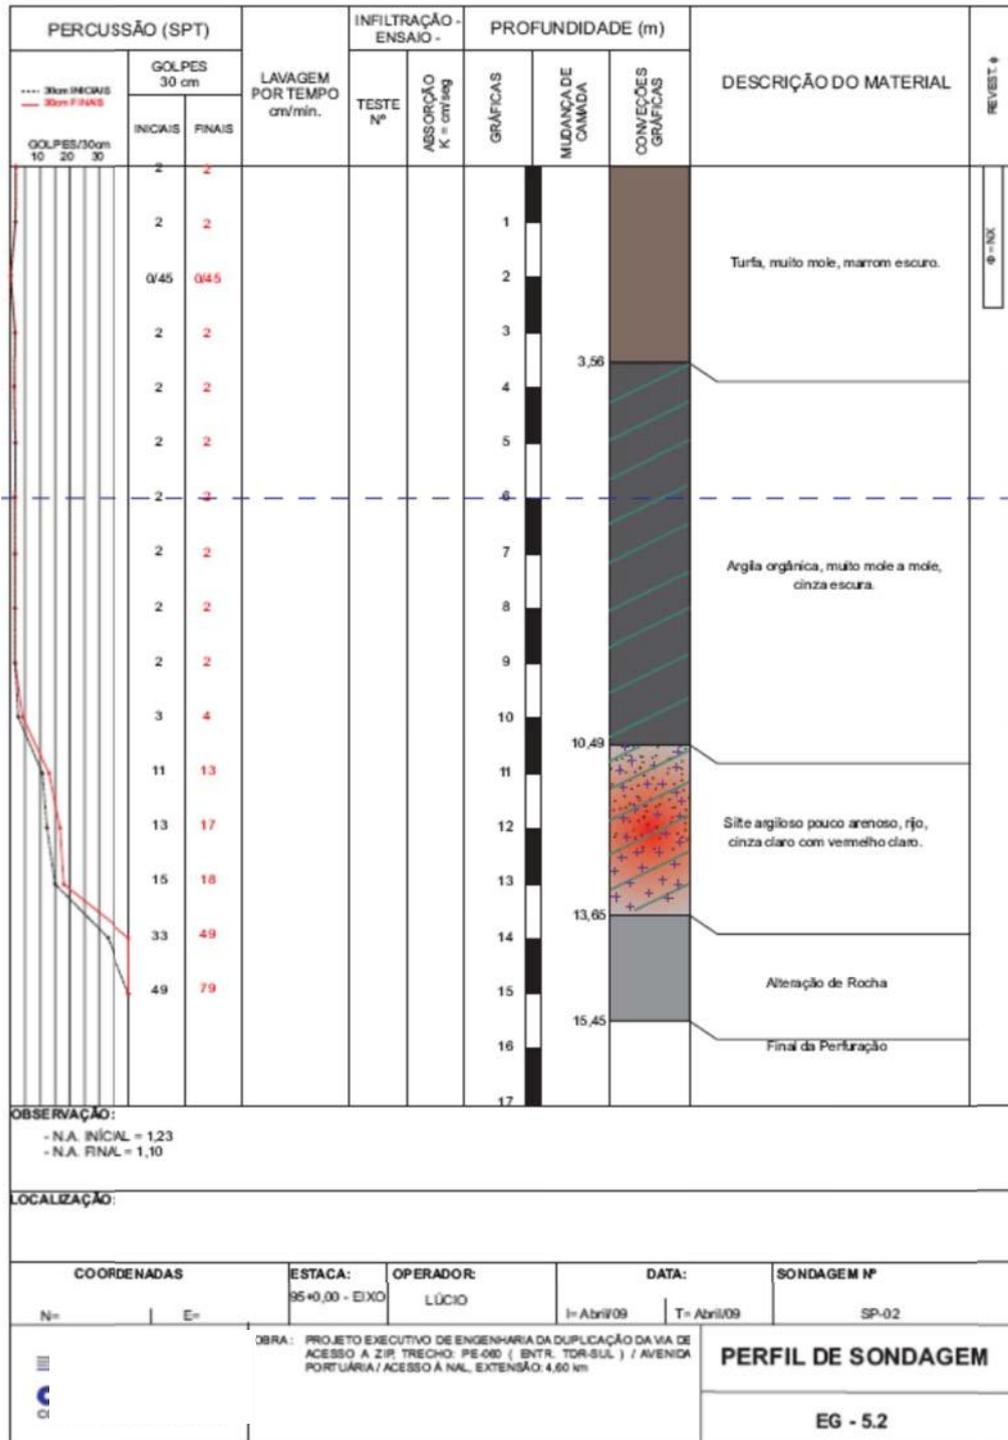
Figura 3.1 - Perfil geotécnico no eixo da estacas 95+00
 Fonte: Consulplan,(2009)

Da Figura 3.1 a Figura 3.3 são apresentados os perfis do subsolo localizado na estaca 95+00 pertencente ao Trecho I, a partir da sondagem (SPT) realizada.

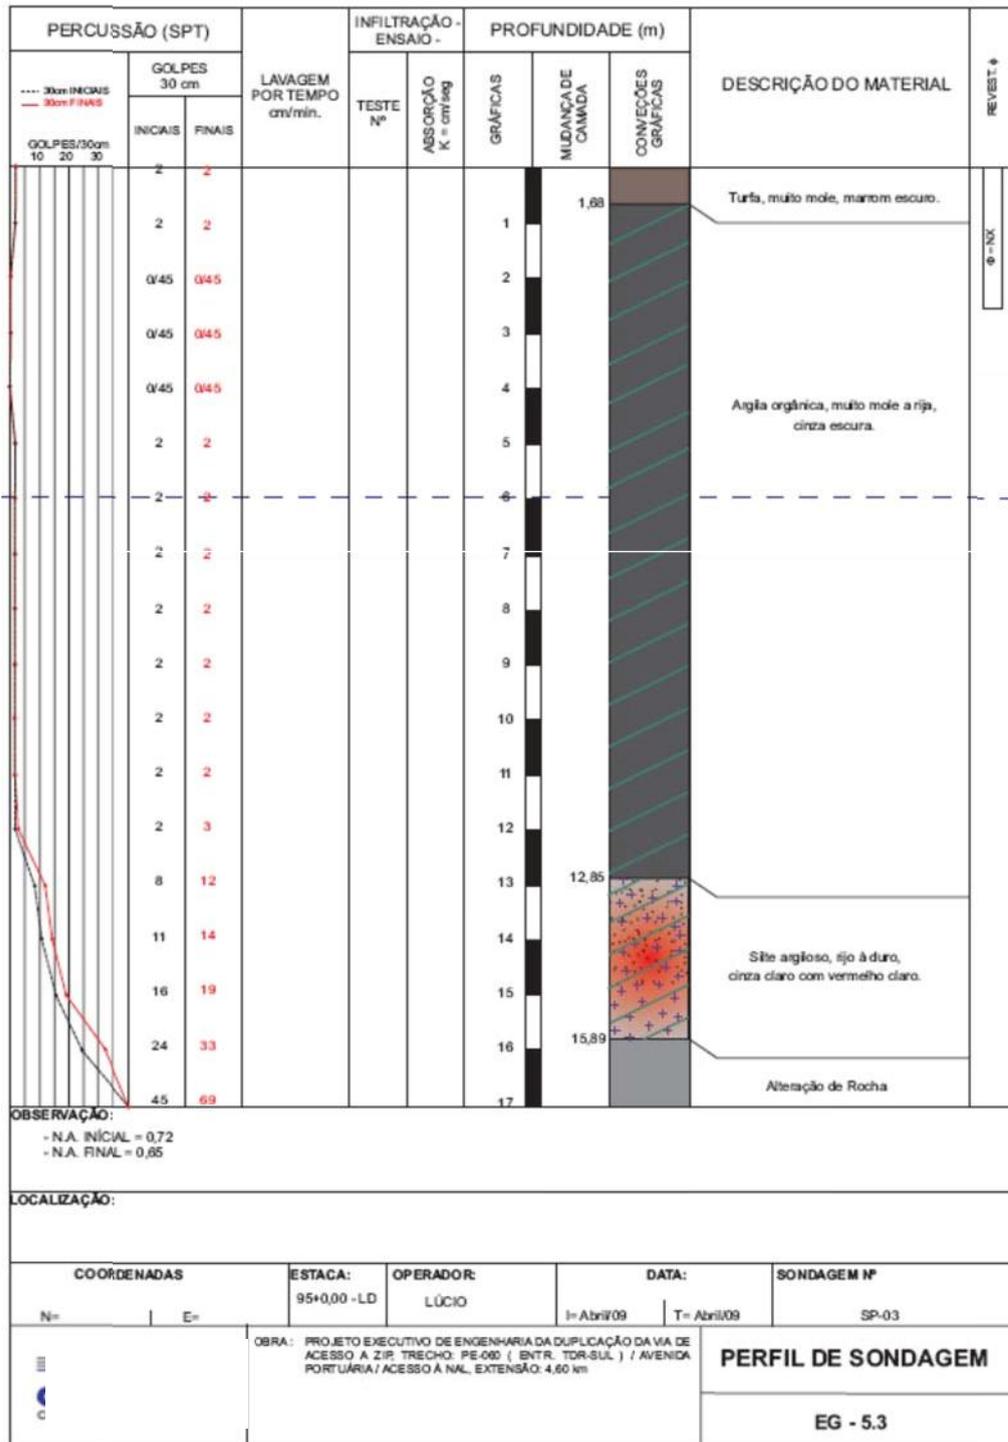
Figura 3.2 - Perfil geotécnico no lado direito das estacas 95+00
 Fonte: Consulplan,(2009)

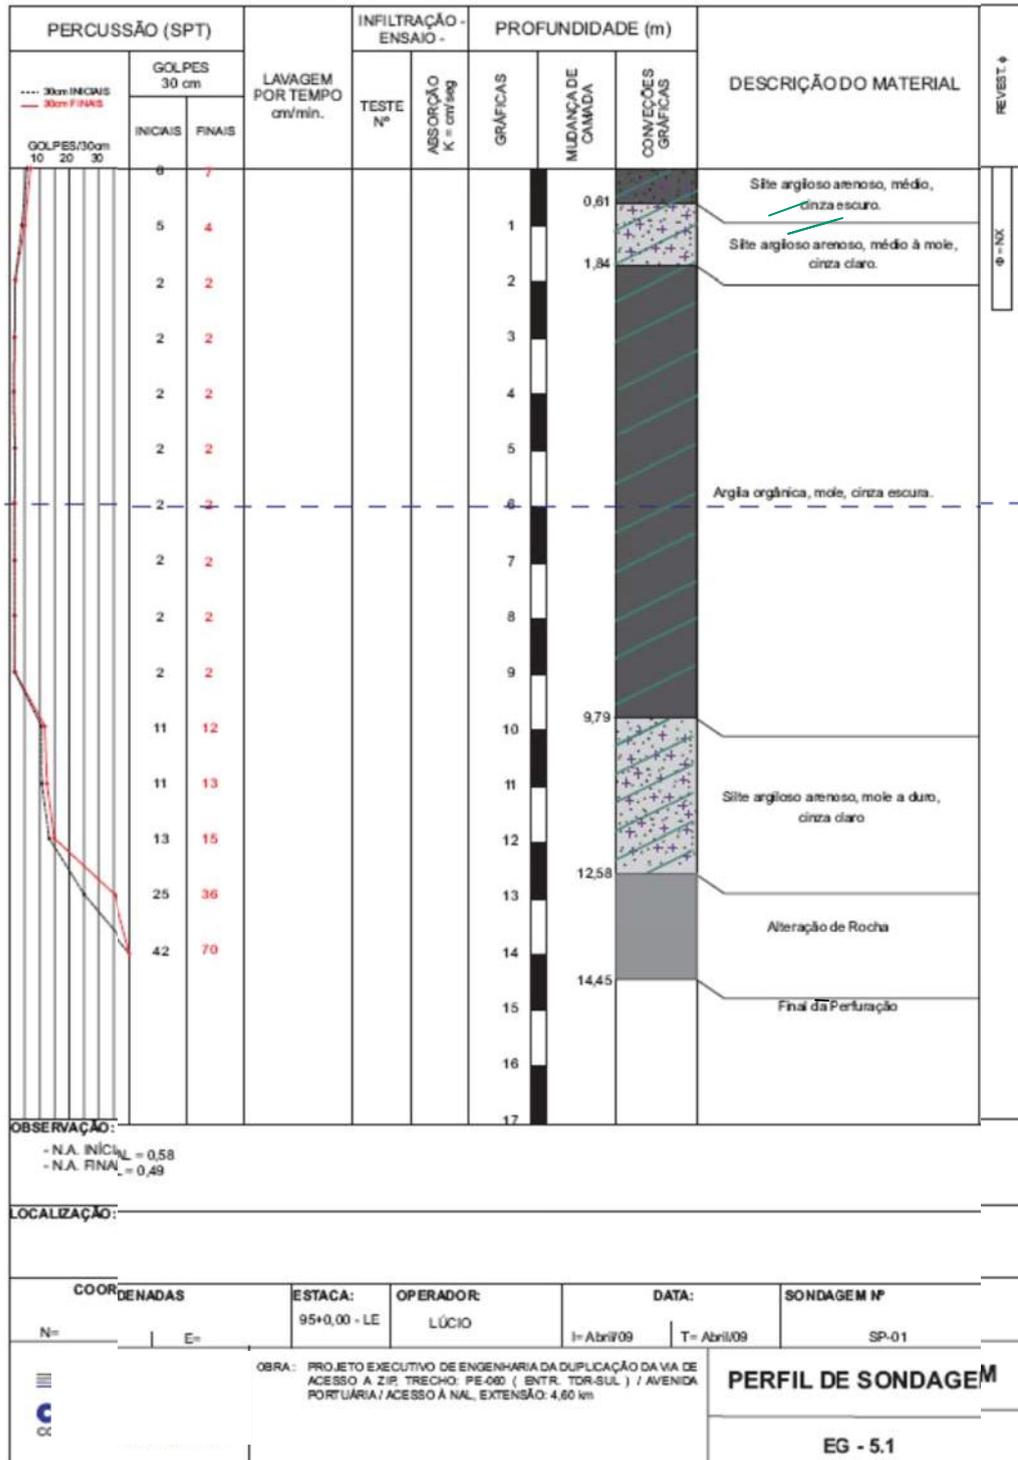
Figura 3.3 - Perfil geotécnico no lado esquerdo das estacas 95+00

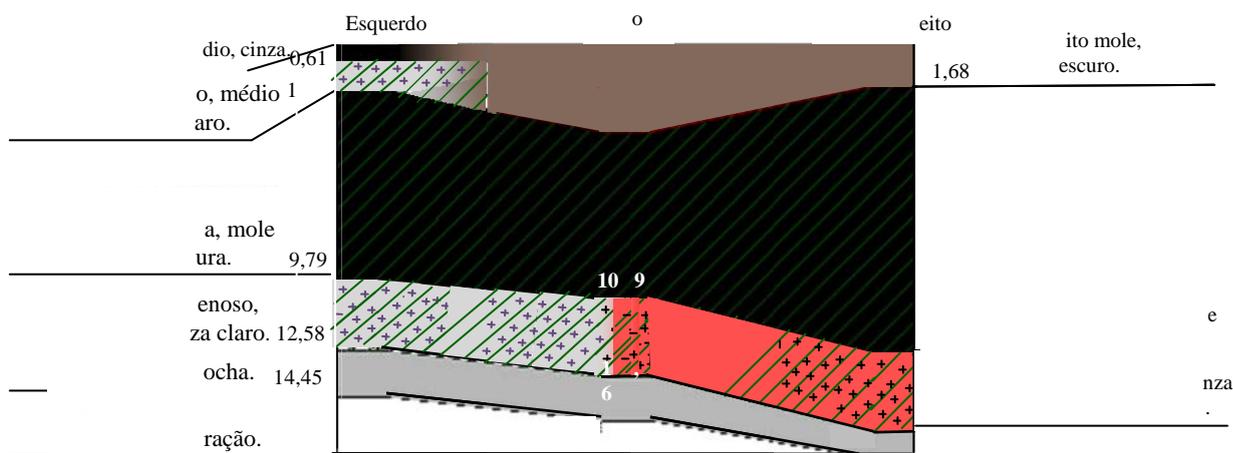
Figura 3.4 - Perfil transversal do solo mole localizado na estaca 95+0,00

Para este trabalho de pesquisa, de posse dos dados resultantes das investigações geotécnicas, foi elaborada a Figura 3.4 para ilustrar o perfil transversal do subsolo localizado na estaca 95+0,00. Verificou-se que na estaca 95+0,00 há uma camada de solo mole com uma espessura média de 8,68 m de espessura.

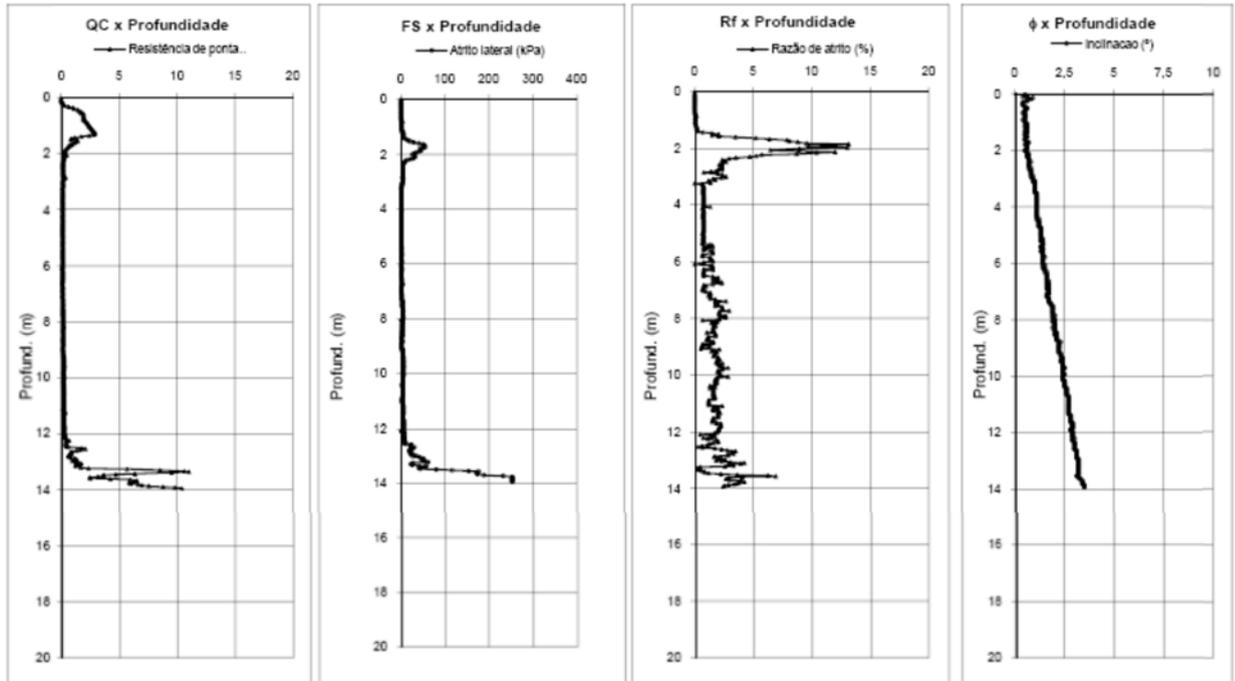
Figura 3.5 - Ensaio de piezocone do trecho I, localizado no eixo da estaca 95+00
Fonte: Escola Politécnica – UFBA, (2010)

A Figura 3.5 apresenta o resultado desse ensaio no eixo na estaca 95+0,00, localizada no trecho I. O trecho II está representado pela Figura 3.6, que mostra o resultado do ensaio realizado no eixo da estaca 123+0,00. Para o trecho III a Figura 3.7 apresenta o ensaio realizado no eixo da estaca 150+0,00. Com relação ao trecho IV, a Figura 3.8 apresenta o resultado no eixo da estaca 169+0,00.

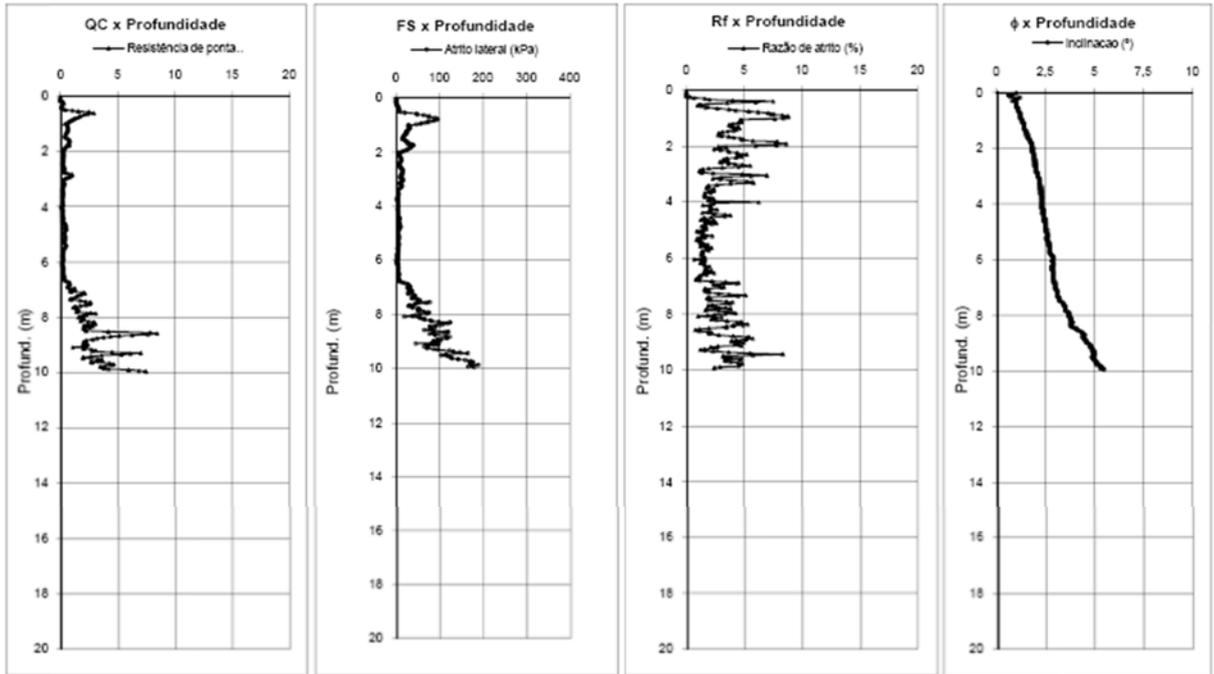
Figura 3.6 - Ensaio de piezocone do trecho II, localizado no eixo da estaca 123+00
 Fonte: Escola Politécnica – UFBA, (2010)

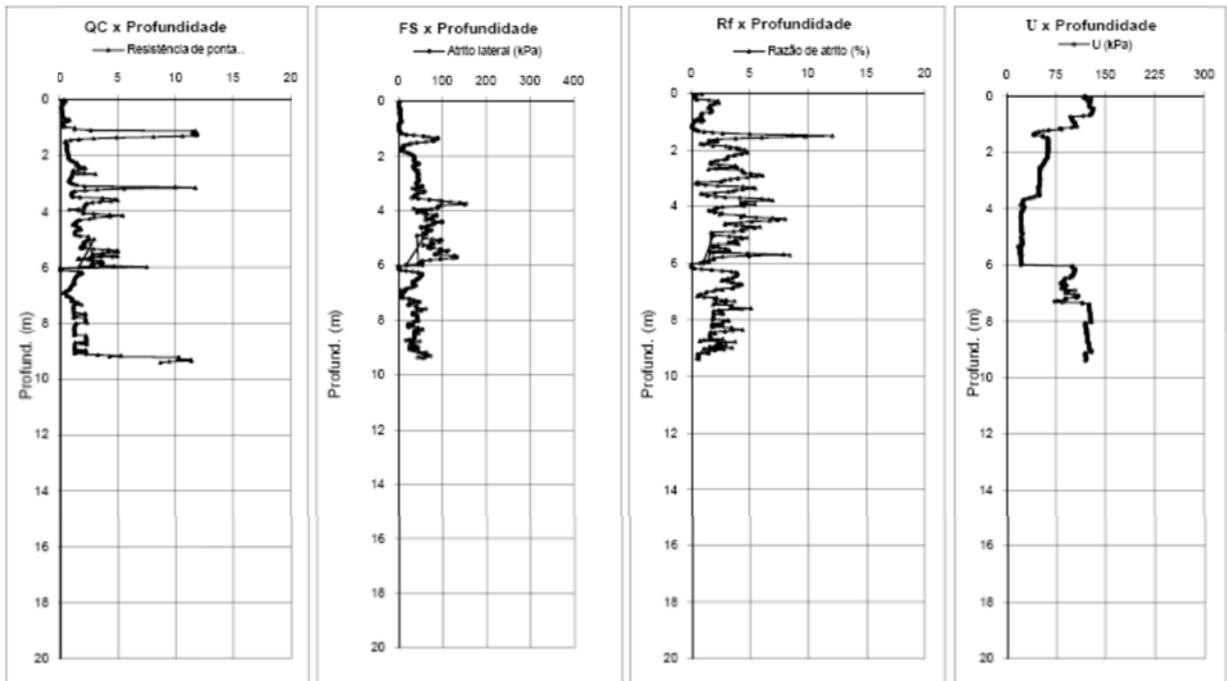
Figura 3.7 - Ensaio de piezocone do trecho III, localizado no eixo da estaca 150+00
 Fonte: Escola Politécnica – UFBA, (2010)

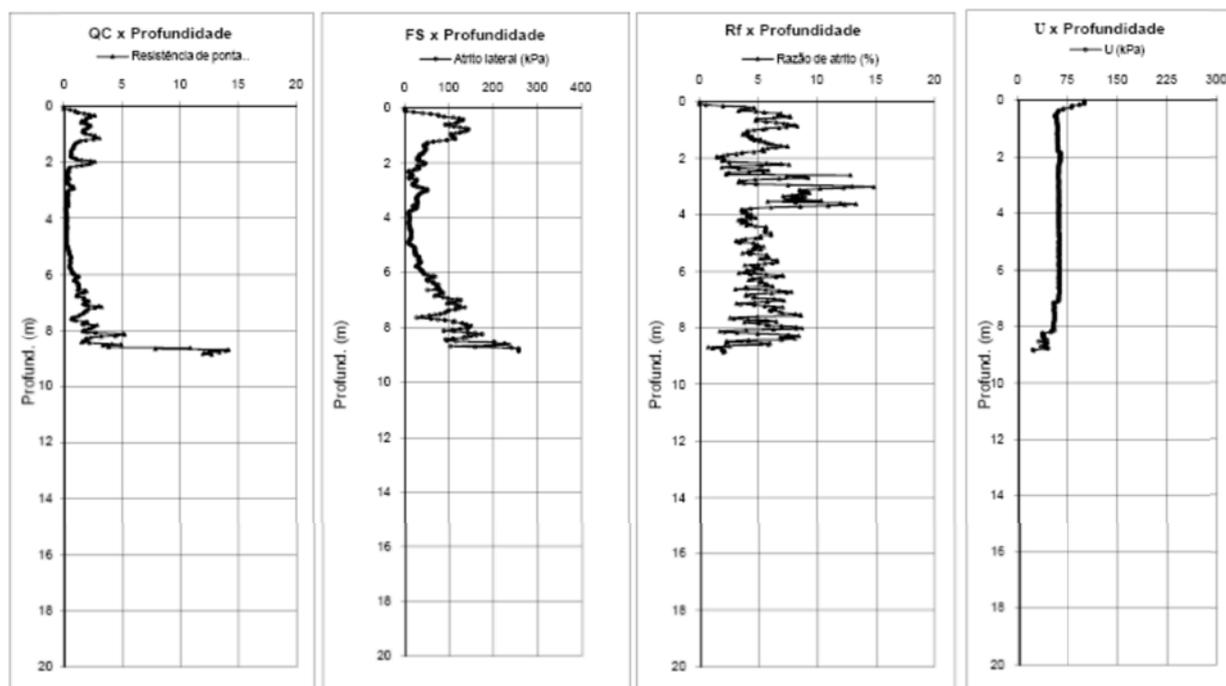
Figura 3.8 - Ensaio de piezocone do trecho IV, localizado no eixo da estaca 169+00
 Fonte: Escola Politécnica – UFBA, (2010)

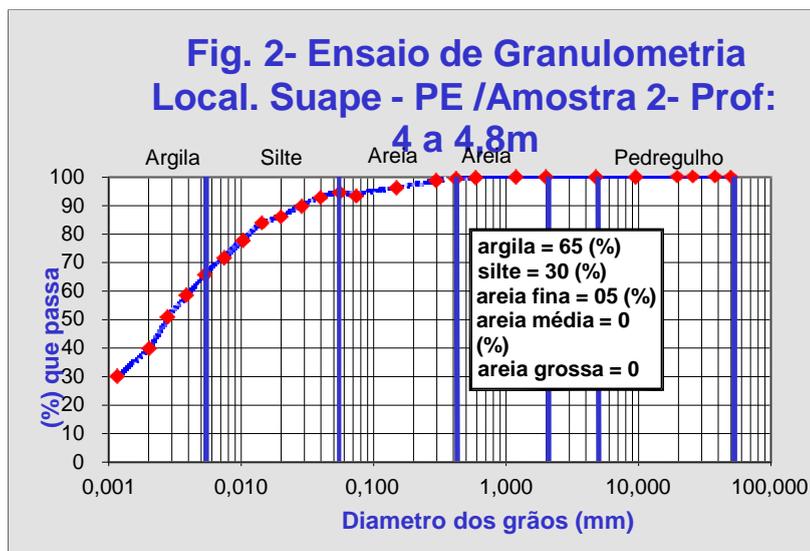
Figura 3.9 - Ensaio de granulometria da amostra 2

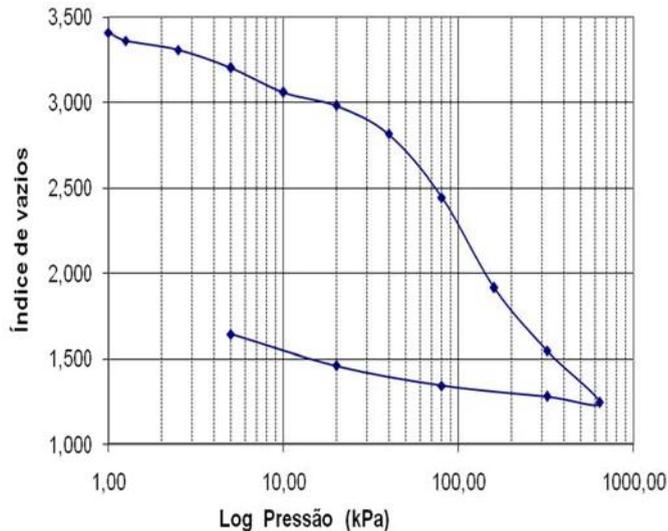
Figura 3.10 - Ensaio de Adensamento Vertical para a amostra de tratamento nº 2, da estaca 124+0,00
 Fonte: GEGEP, ATEPE e UFPE, (2010)

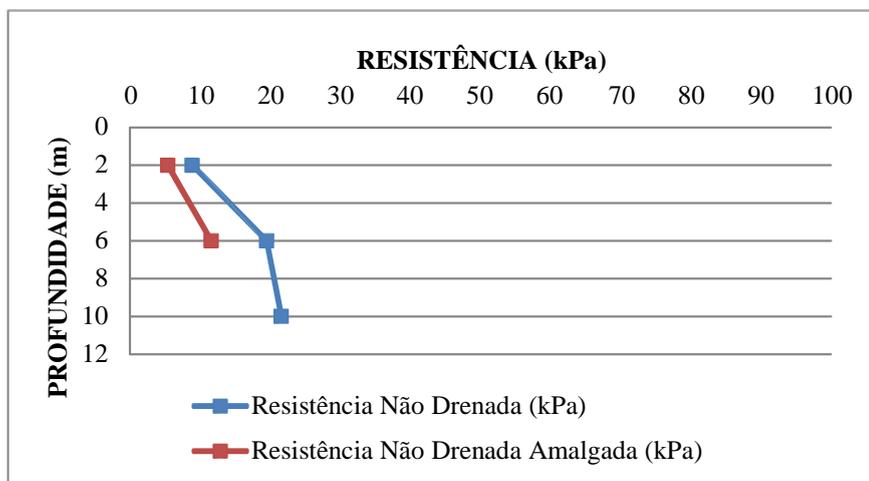
Figura 3.13 - Ensaio Vane Test realizado no furo V95

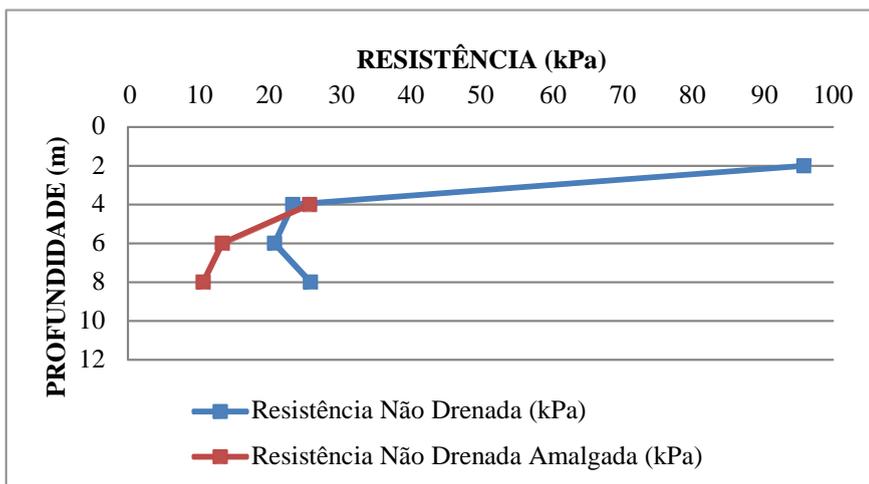
Figura 3.14 - Ensaio Vane Test realizado no furo V124

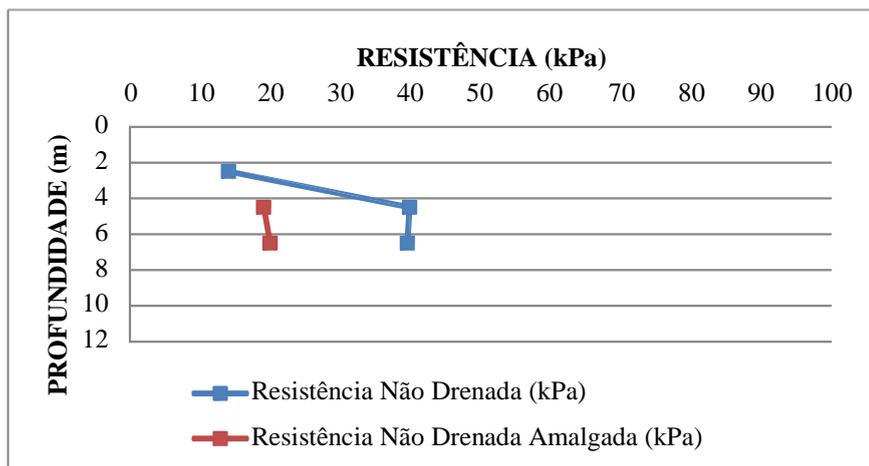
Figura 3.15 - Ensaio Vane Test realizado no furo V149

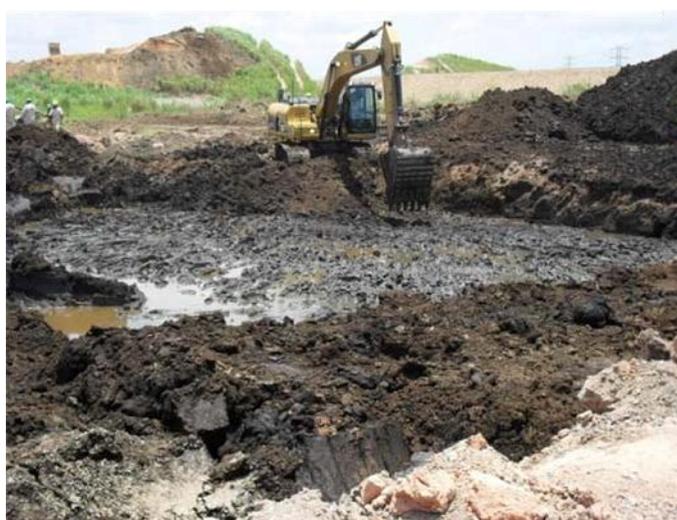
Figura 3.16 - Escavação mecânica no trecho I
Fonte: Norconsult e Projetec, Gerenciamento e fiscalização (2010)

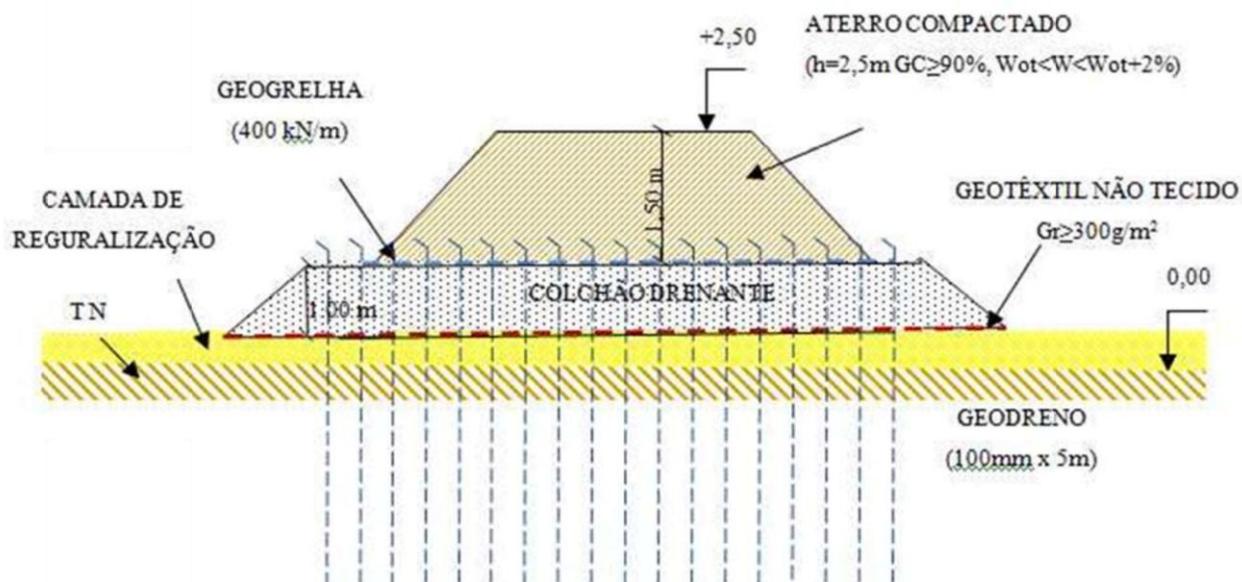
Figura 3.22 - Seção transversal do aterro no trecho I com primeira etapa concluída
Fonte: Projeto Executivo, (2010)

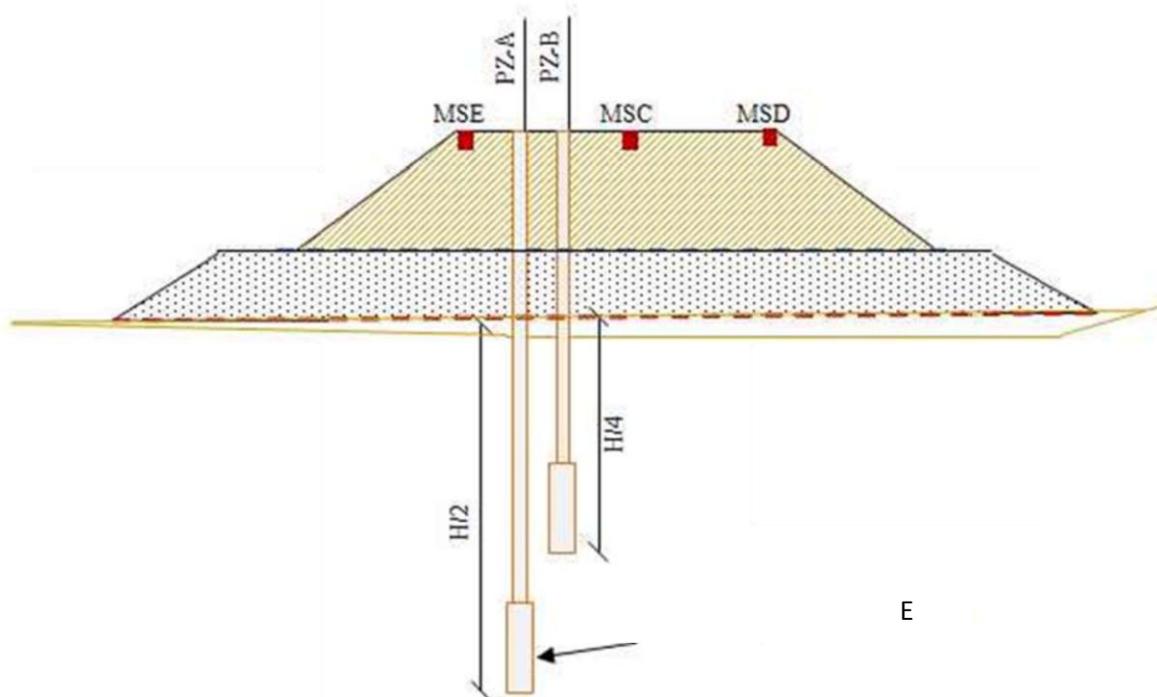
Figura 3.23 - Seção transversal do aterro no trecho I incluída a locação dos instrumentos geotécnicos
Fonte: Projeto Executivo, (2010)

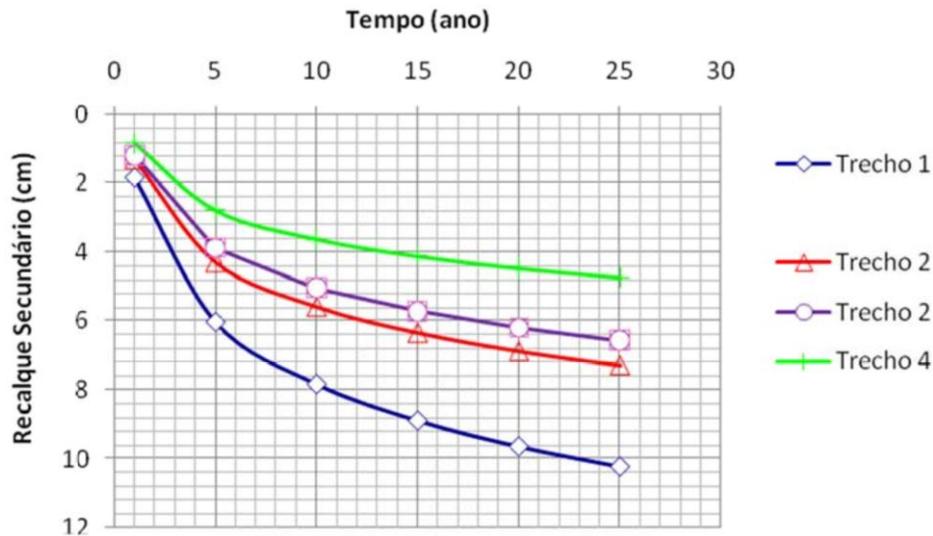
Figura 3.24 - Previsão dos recalques secundários para os próximos 25 anos
Fonte: ENVGeo, (2010)

Segundo a ENVGeo (2010), o recalque primário está previsto para chegar ao fim em 6 meses. Para o recalque secundário a Figura 3.24 apresenta os valores previstos para 25 anos após a conclusão da obra.

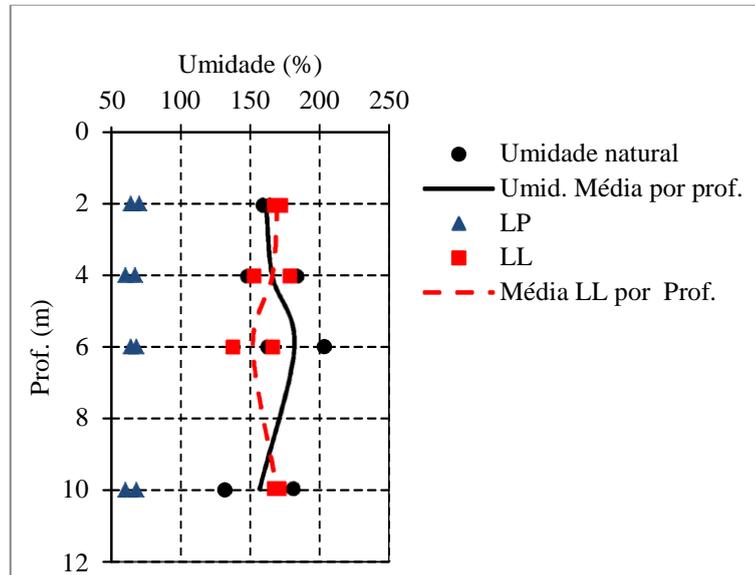
Figura 4.1 - Umidade natural, limite de plasticidade (LP) e limite de liquidez (LL) versus a profundidade

A partir dos resultados dos ensaios de laboratório foram plotados gráficos de umidade natural, limites de plasticidade e liquidez, peso específico aparente natural, teor de matéria orgânica e índice de vazios inicial. A Figura 4.1 e a Figura 4.2 apresentam estes gráficos.

Nota-se, observando a Figura 4.1, que os resultados de umidade natural estão situados entre 145 e 200% e que estes valores estão acima ou muito próximos dos valores do limite de liquidez, o que indica um solo de consistência muito mole, se assemelhando a um “líquido” ou “lama”. Estes dados são superiores aos apresentados por OLIVEIRA (2006) para a argila mole do Cais 4 do Porto de Suape, que se situam entre 35 e 80%. Os valores apresentados de umidade, entretanto, estão na faixa observada para outras argilas moles da Região Metropolitana do Recife (ver COUTINHO e BELLO, 2005).

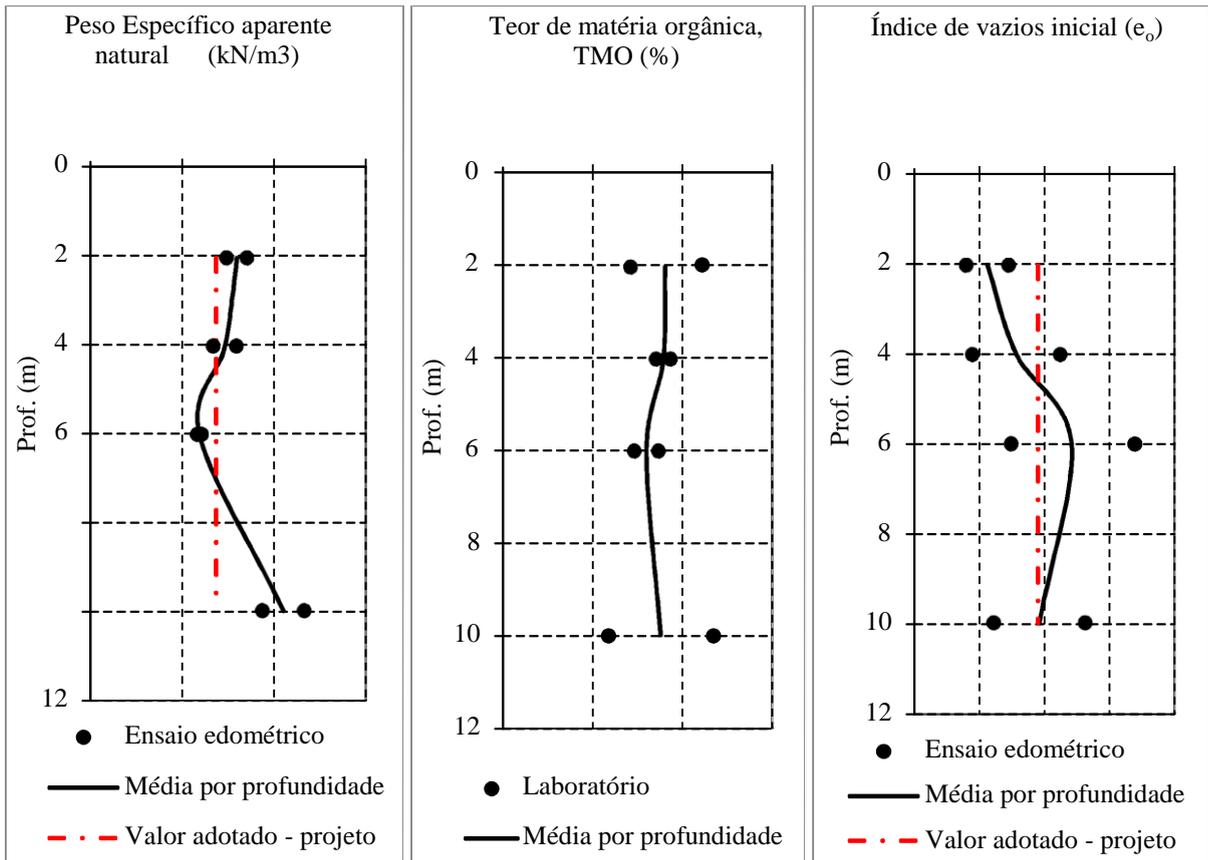
Figura 4.2 - Índices físicos ao longo da profundidade
Valores experimentais de laboratório e adotados no projeto executivo

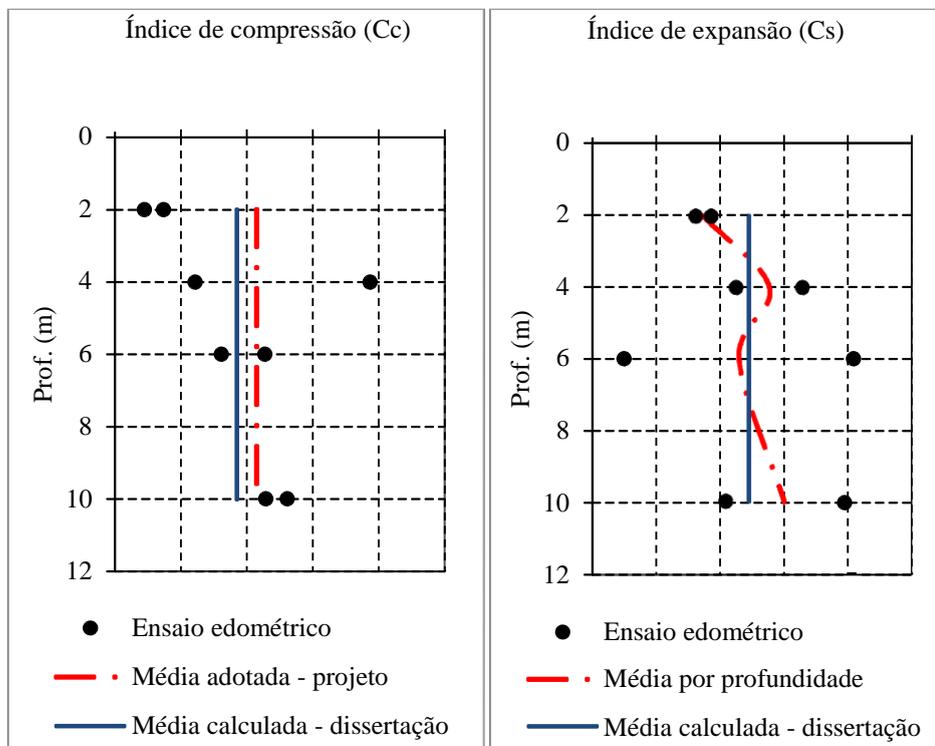
Figura 4.3- Índice de compressão versus profundidade e Índice de expansão versus a profundidade
 – Valores experimentais de laboratório e adotados no projeto executivo

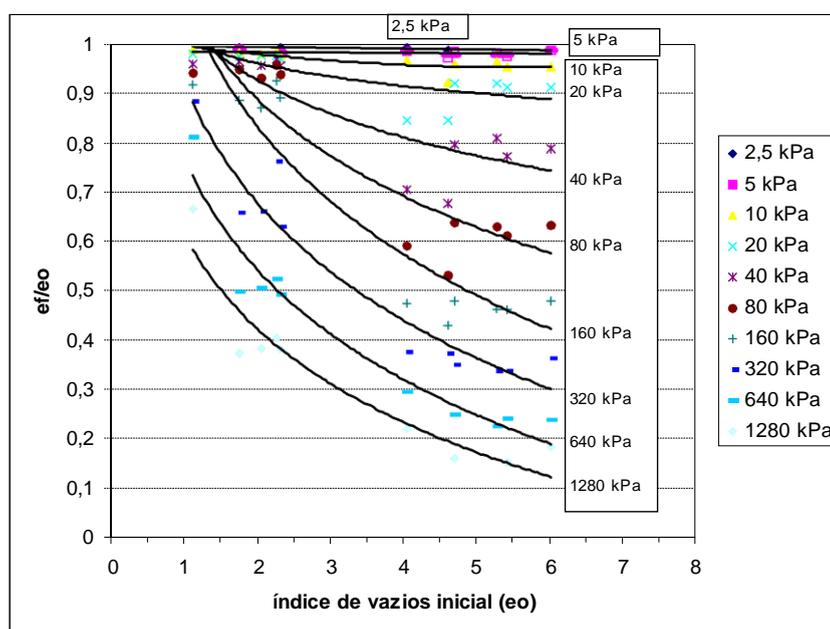
Figura 4.4- Ábaco para estimativa de curvas edométricas (Oliveira, 2002)

Considerando que as amostras apresentam sinais de amolgamento, foi utilizado um ábaco para estimar curvas oedométricas a partir do índice de vazios inicial da amostra, e_0 (Oliveira, 2002). Este ábaco está reproduzido na Figura 4.4. A curva é estimada a partir da obtenção do índice de vazios (e_f) para as tensões usuais utilizadas em laboratório (2,5, 5, 10, 20, 40, 80, 160, 320, 640 e 1280 kPa). Calcula-se a relação e_f/e_0 e depois multiplica-se pelo valor do índice de vazios inicial (e_0), para cada tensão normalmente utilizada no ensaio, obtendo-se assim a curva estimada. A partir do ábaco, foram realizadas interpolações, utilizando a planilha Excel e foram obtidas as equações que são apresentadas na Tabela 4.4.

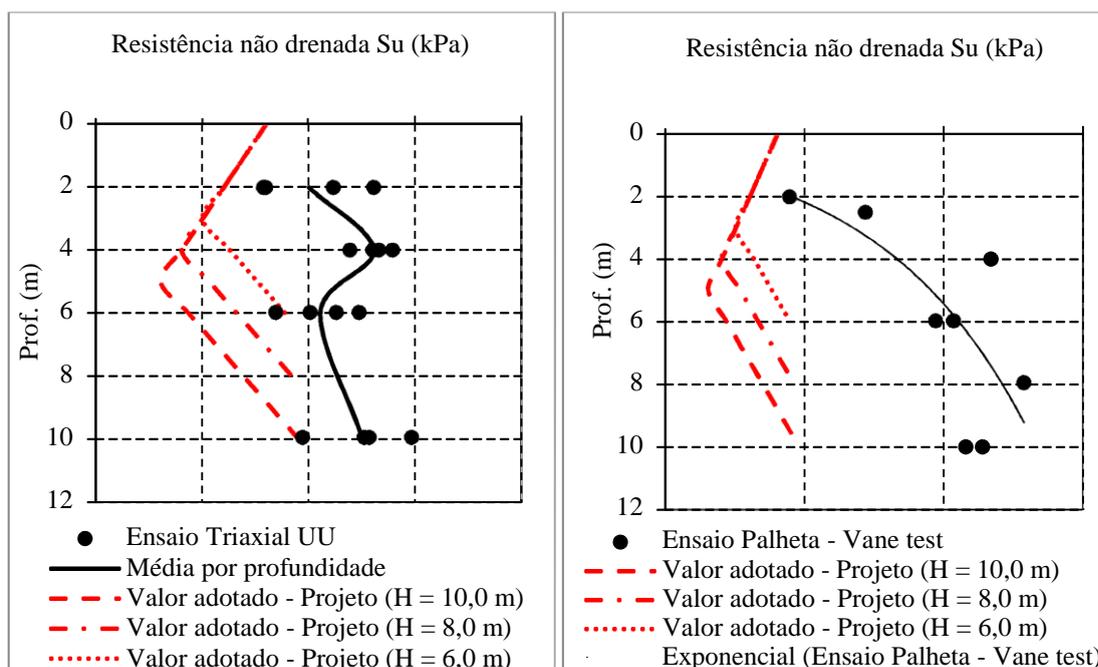
Figura 4.7- Resistência não drenada versus profundidade – ensaios triaxiais UU, ensaios de palheta de campo e valores adotados em projeto

A partir dos resultados dos ensaios de palheta de campo e triaxiais UU de laboratório, foram plotados gráficos da variação da resistência não drenada (S_u) do solo mole. A Figura 4.7 apresentam estes resultados comparados também com os valores adotados no projeto executivo.

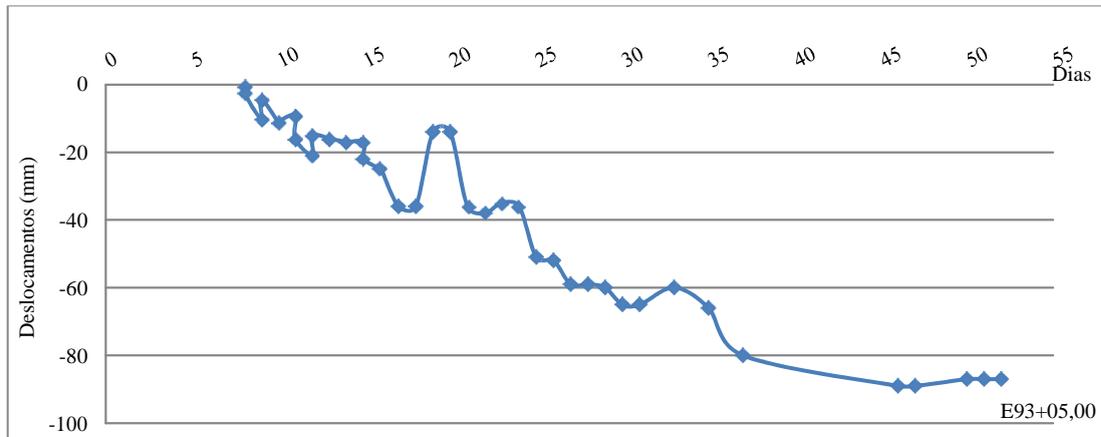
Figura 4.8- Placa de recalque instalada na estaca 93+05,00

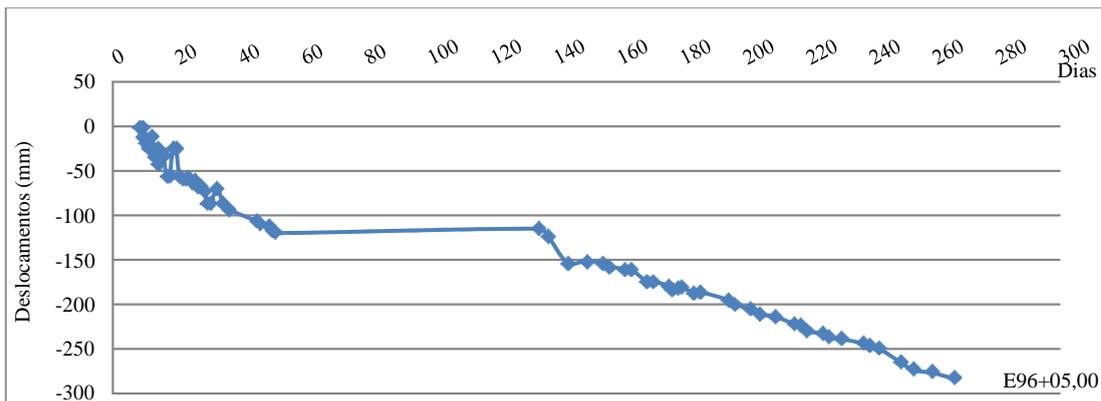
Figura 4.9- Placa de recalque instalada na estaca 96+05,00

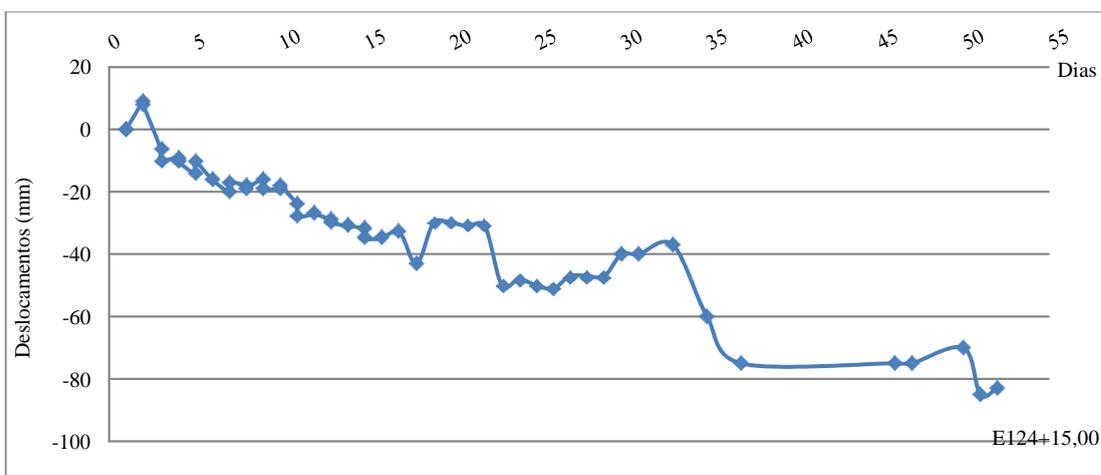
Figura 4.10- Placa de recalque instalada na estaca 124+15,00

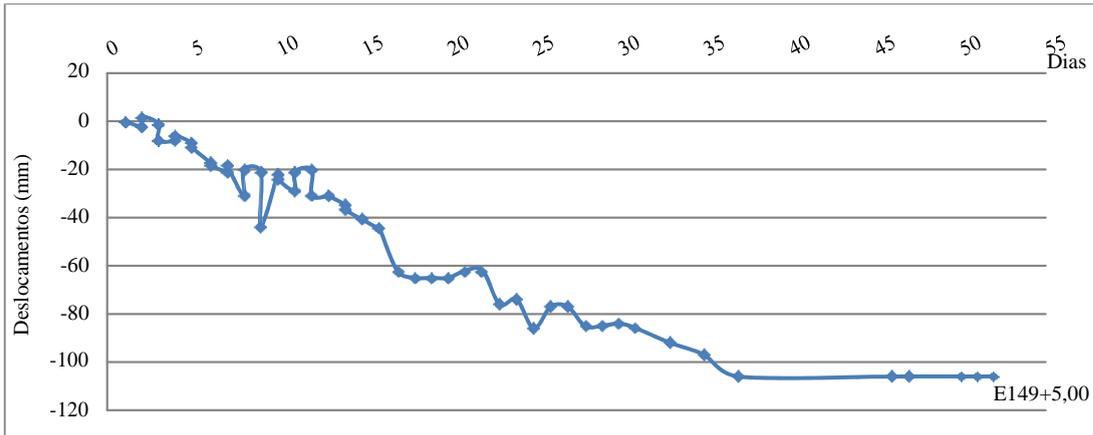
Figura 4.11 - Placa de recalque instalada na estaca 149+05,00
