UNIVERSIDADE CATÓLICA DE PERNAMBUCO
MESTRADO EM ENGENHARIA CIVIL

CARACTERIZAÇÃO GEOTÉCNICA E ANÁLISE DO COMPORTAMENTO
DE ATERROS SOBRE SOLOS MOLES PARA A CONSTRUÇÃO DO
NOVO ACESSO AO COMPLEXO DE SUAPE

DISSERTAÇÃO APRESENTADA À BANCA EXAMINADORA DO
PROGRAMA DE PÓS-GRADUAÇÃO EM ENGENHARIA CIVIL DA
UNIVERSIDADE CATÓLICA DE PERNAMBUCO COMO PARTE DOS
REQUISITOS NECESSÁRIOS À OBTENÇÃO DO GRAU DE MESTRE EM
ENGENHARIA CIVIL

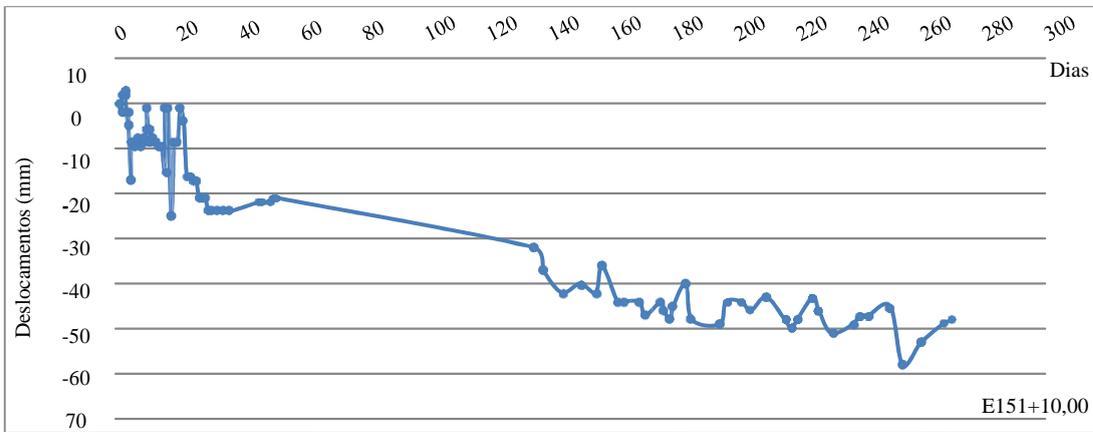
Figura 4.12 - Placa de recalque instalada na estaca 151+10,00

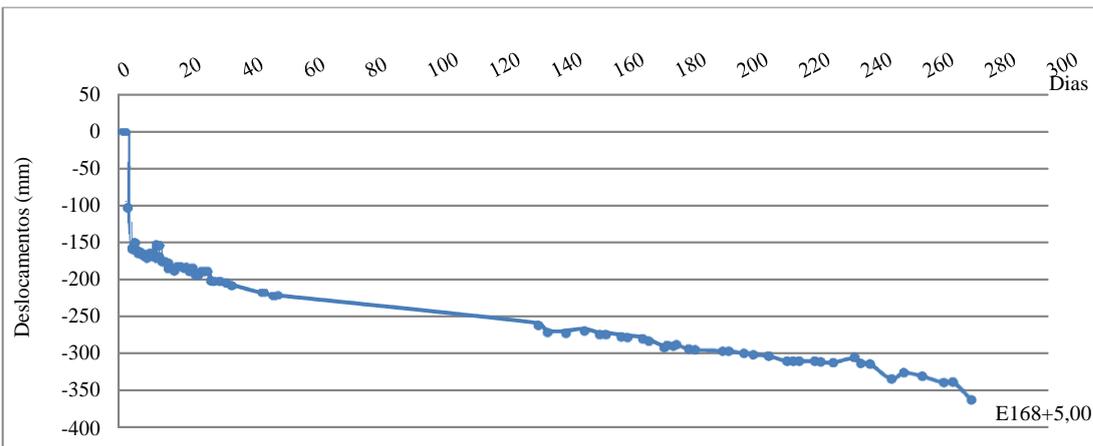
Figura 4.13 - Placa de recalque instalada na estaca 168+05,00

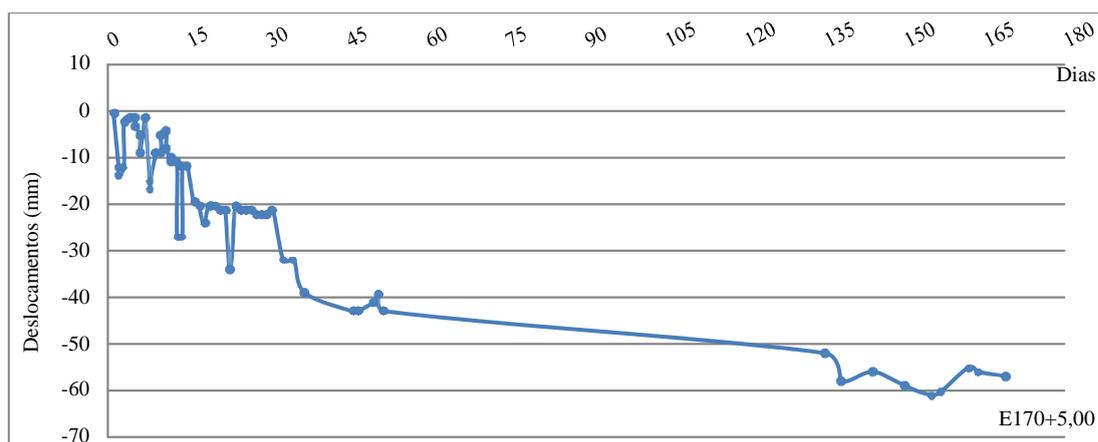
Figura 4.14 - Placa de recalque instalada na estaca 170+05,00

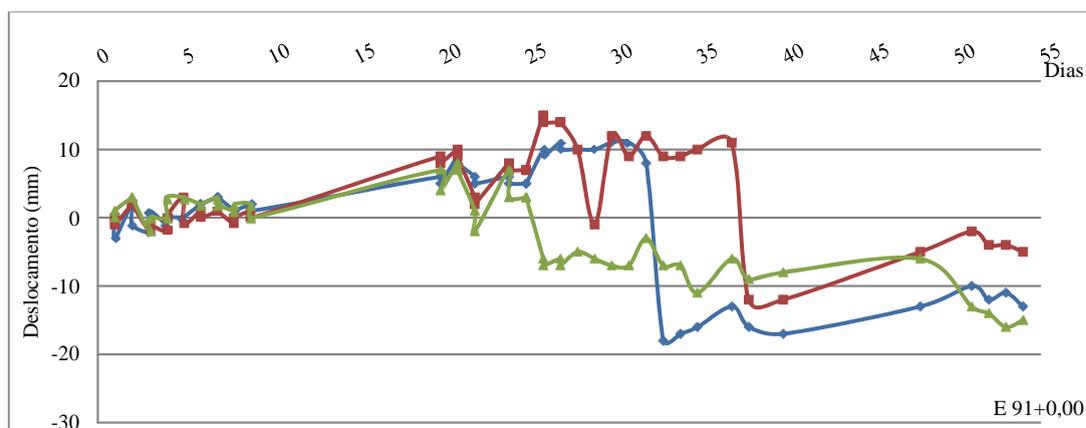
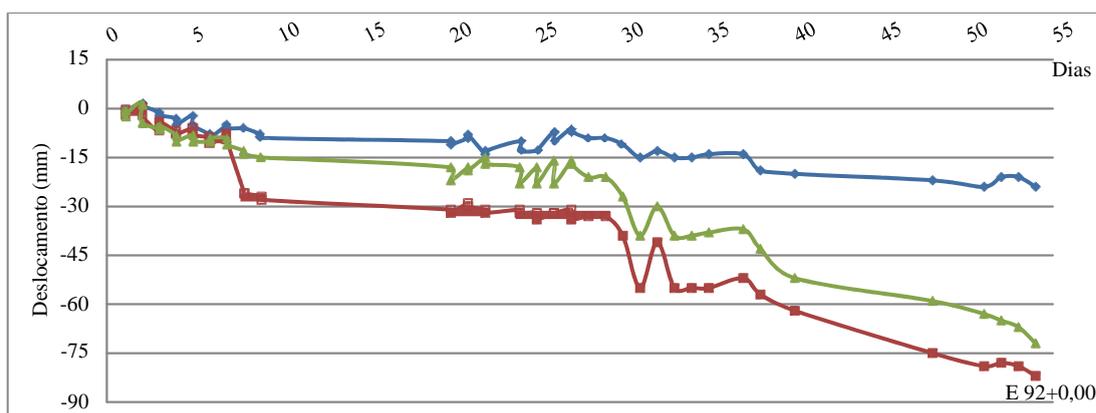
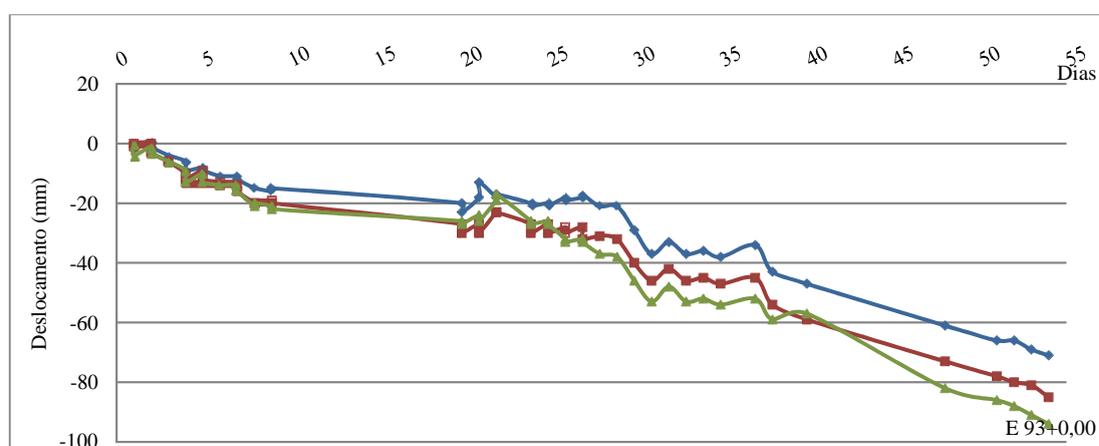
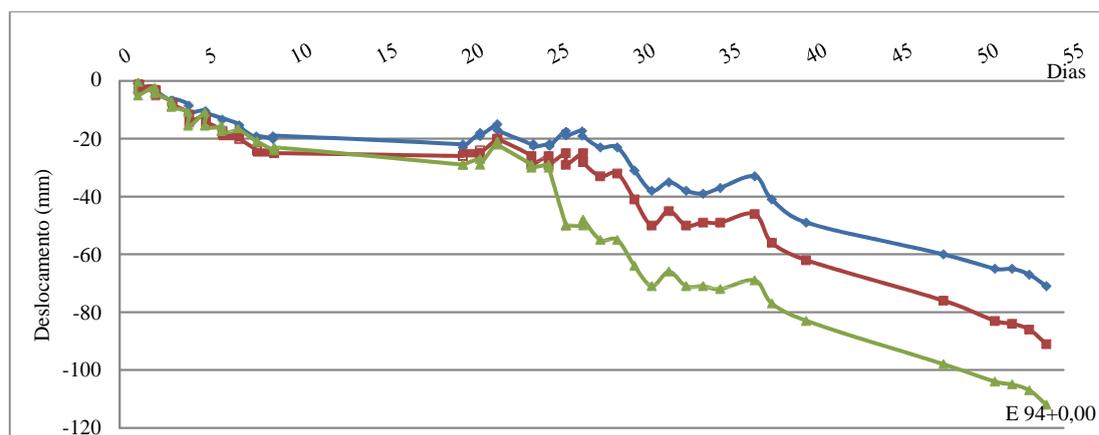
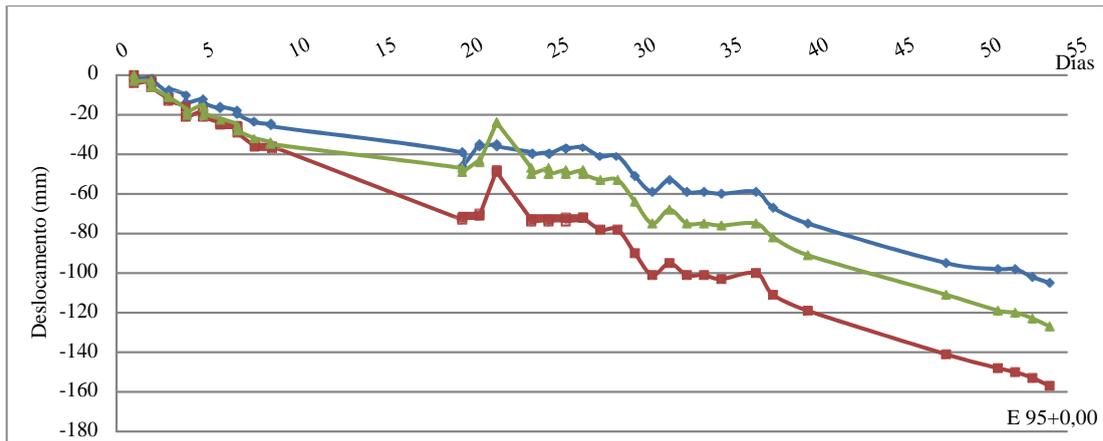
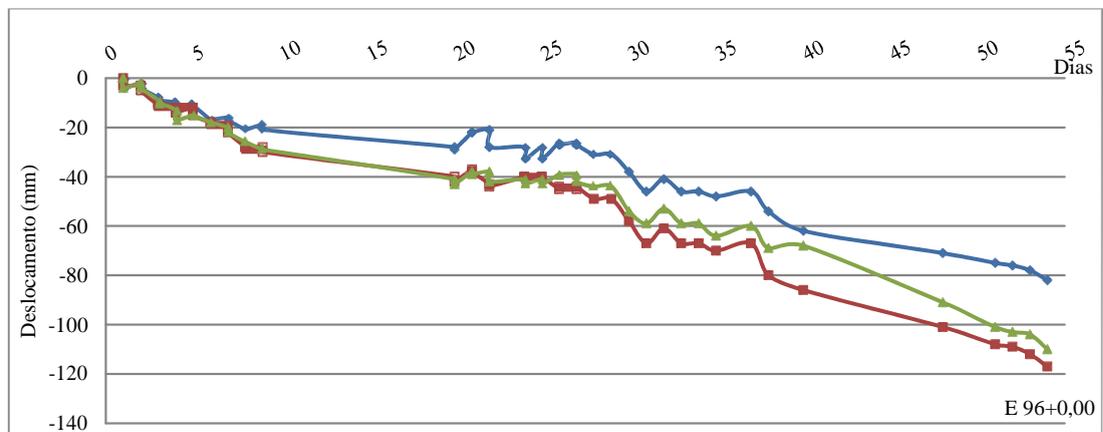
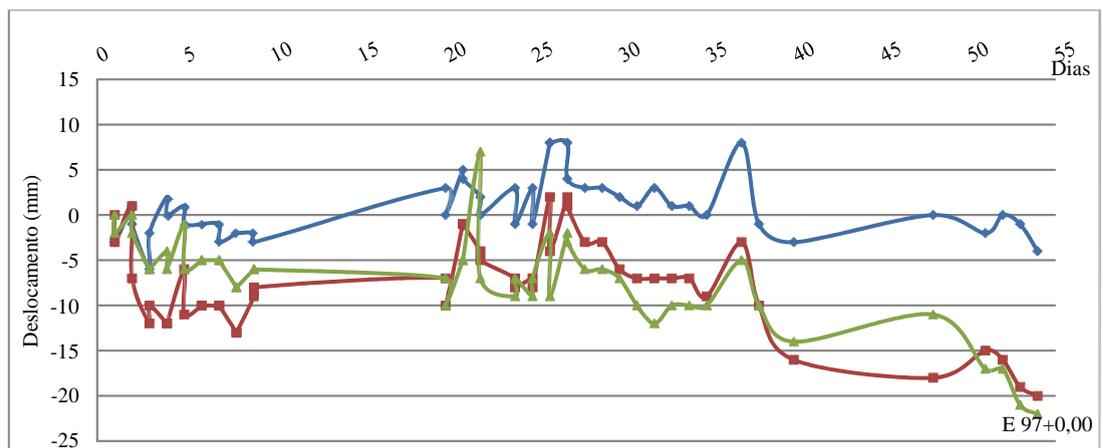
Figura 4.15 - Marco superficial instalado na estaca 91+0,00

Figura 4.16- Marco superficial instalado na estaca 92+0,00

Figura 4.17- Marco superficial instalado na estaca 93+0,00

Figura 4.18- Marco superficial instalado na estaca 94+0,00

Figura 4.19- Marco superficial instalado na estaca 95+0,00

Figura 4.20 - Marco superficial instalado na estaca 96+0,00

Figura 4.21 - Marco superficial instalado na estaca 97+0,00

São apresentados da Figura 4.15 a Figura 4.21 o acompanhamento do deslocamento do aterro no trecho I com o uso de marco superficial. A estaca 98+0,00 não apresenta medição em razão de ter sido danificada. Devido a alguns marcos superficiais terem sido danificados há uma variação na data de término das medições.

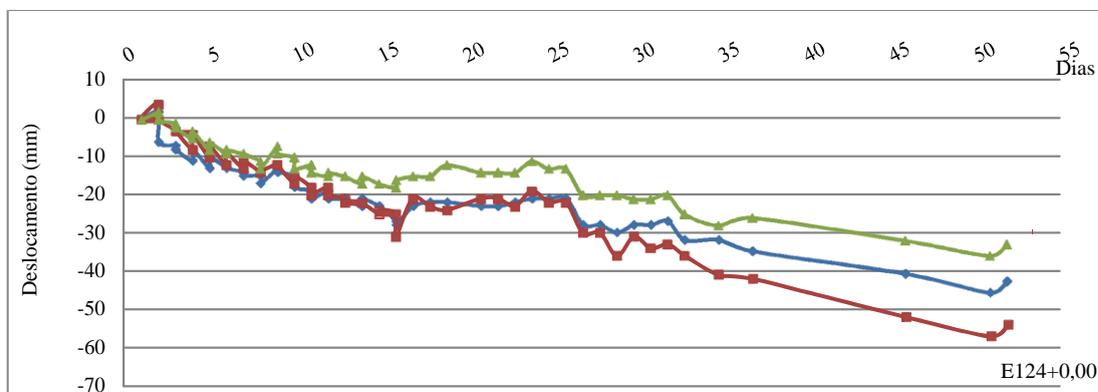
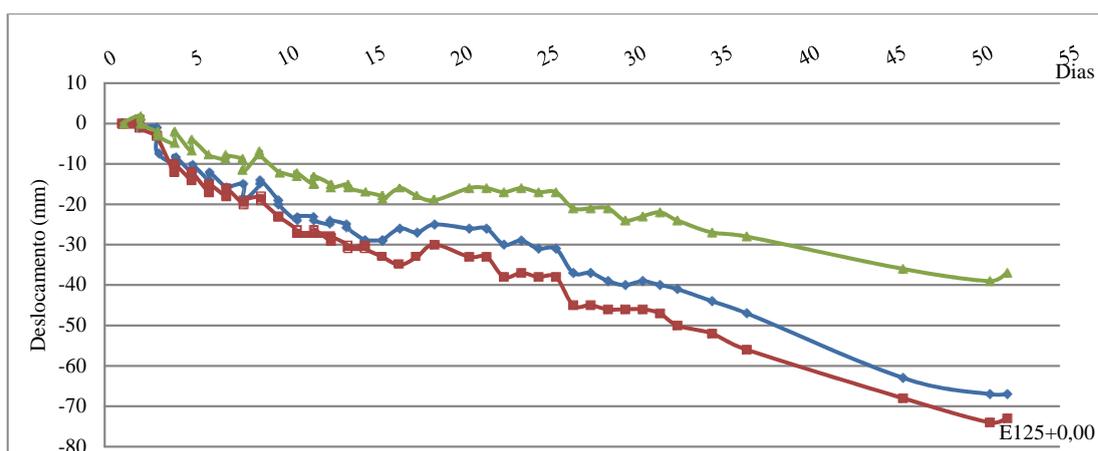
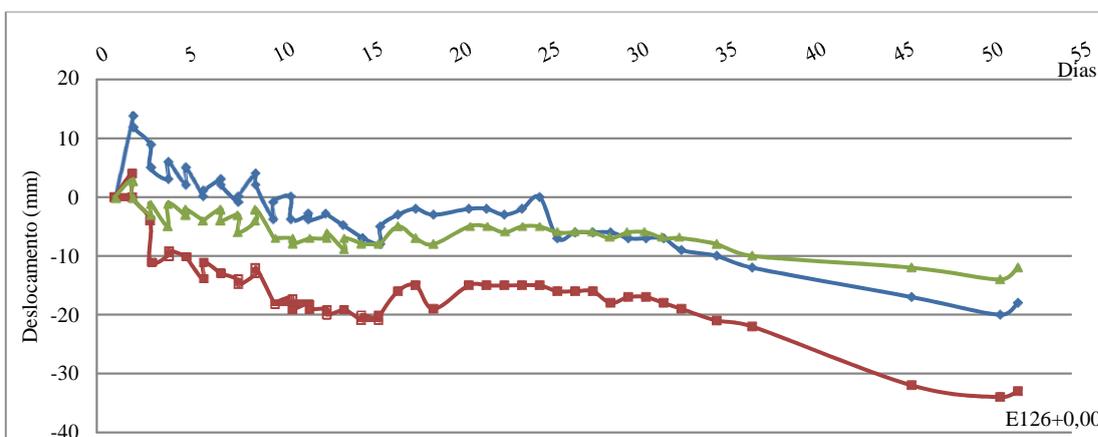
Figura 4.22- Marco superficial instalado na estaca 124+0,00

Figura 4.23- Marco superficial instalado na estaca 125+0,00

Figura 4.24- Marco superficial instalado na estaca 126+0,00

No trecho II o monitoramento com a utilização de marco superficial é apresentado da Figura 4.22 até Figura 4.24. As estacas 122+0,00 e 123+0,00 não apresentam medições por terem os instrumentos danificados.

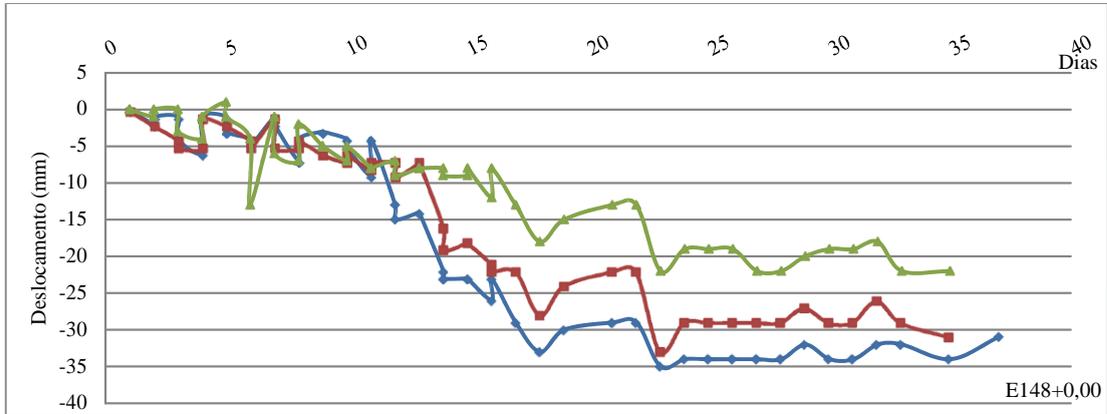
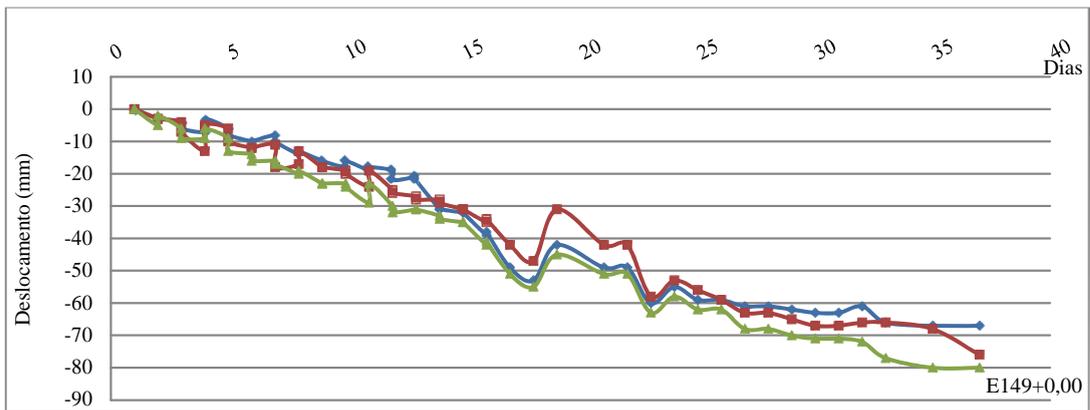
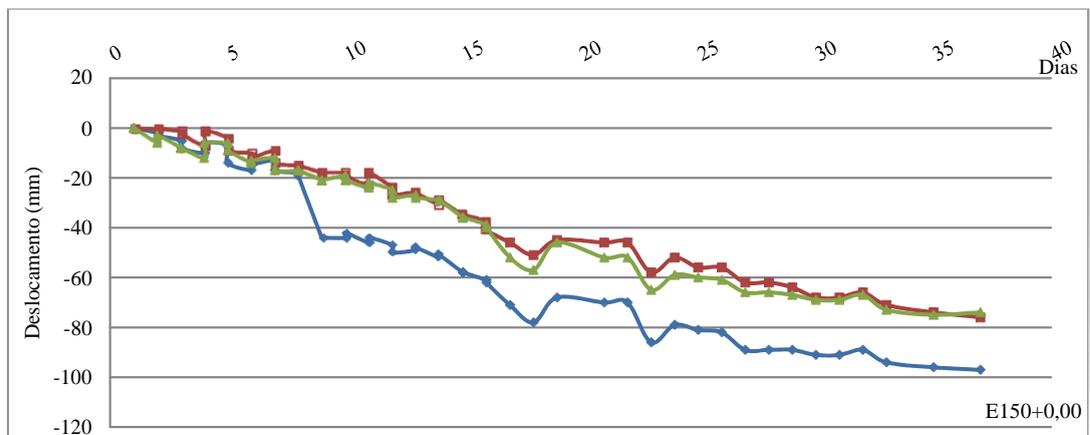
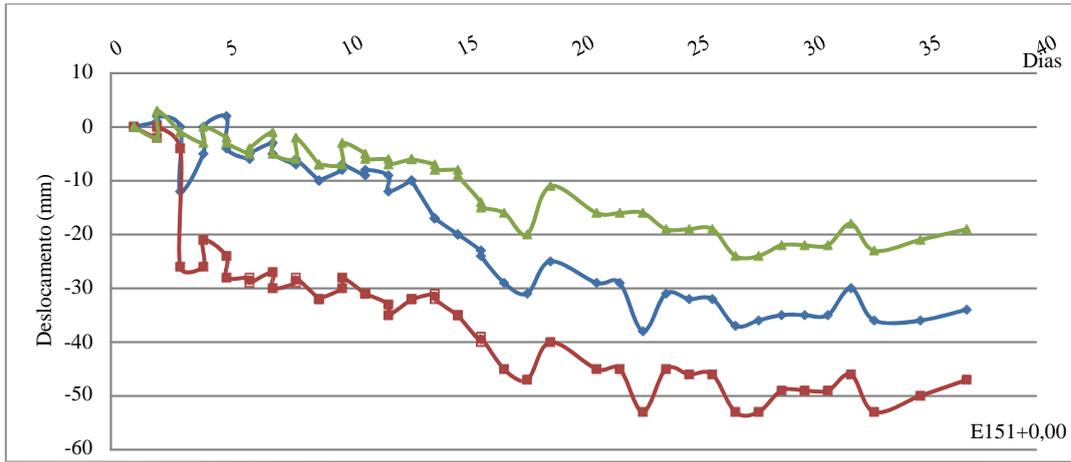
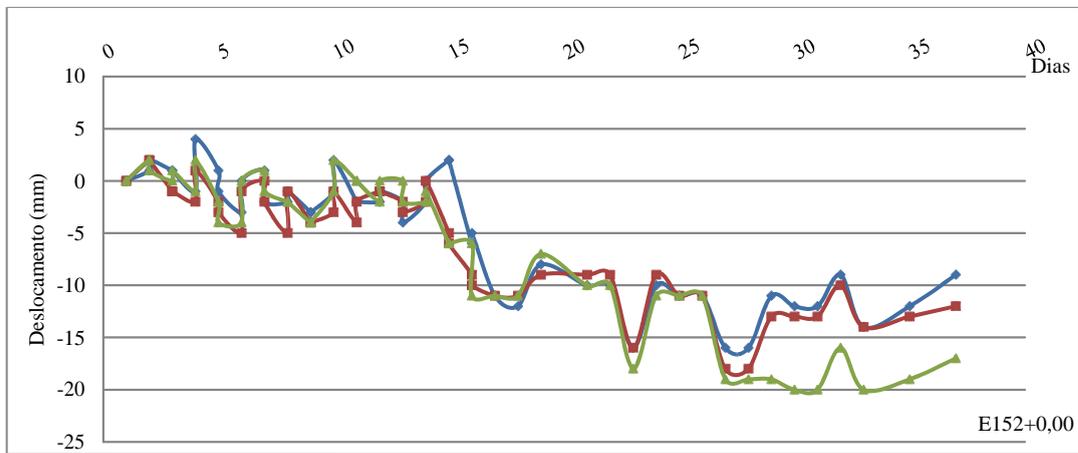
Figura 4.25- Marco superficial instalado na estaca 148+0,00

Figura 4.26- Marco superficial instalado na estaca 149+0,00

Figura 4.27- Marco superficial instalado na estaca 150+0,00

Figura 4.28- Marco superficial instalado na estaca 151+0,00

Figura 4.29- Marco superficial instalado na estaca 152+0,00

São mostrados da Figura 4.25 até Figura 4.29 o monitoramento do comportamento do aterro no trecho III com a utilização de marco superficial.

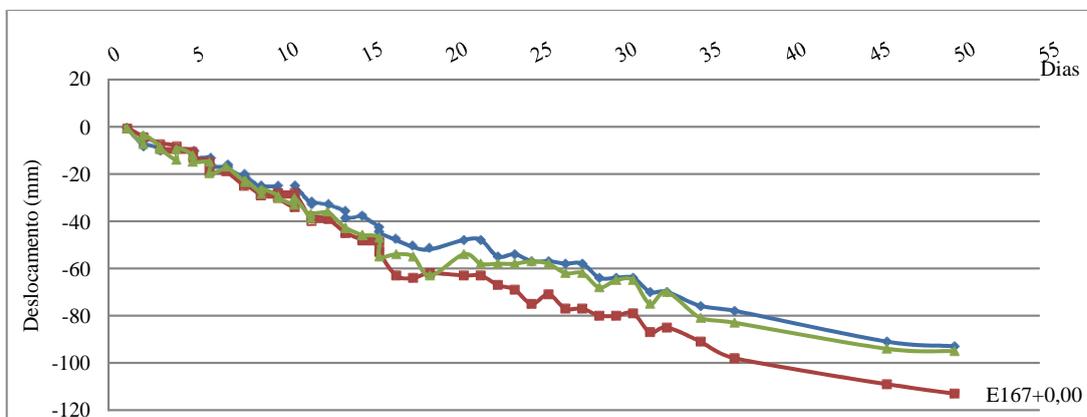
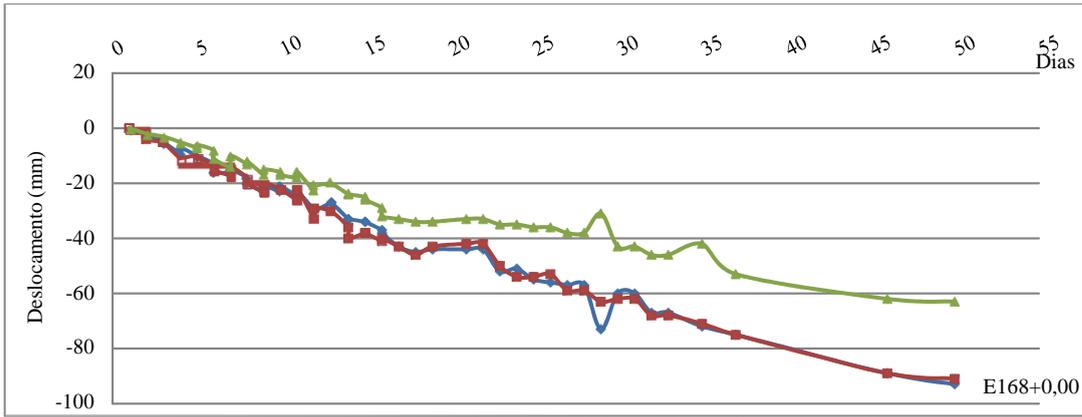
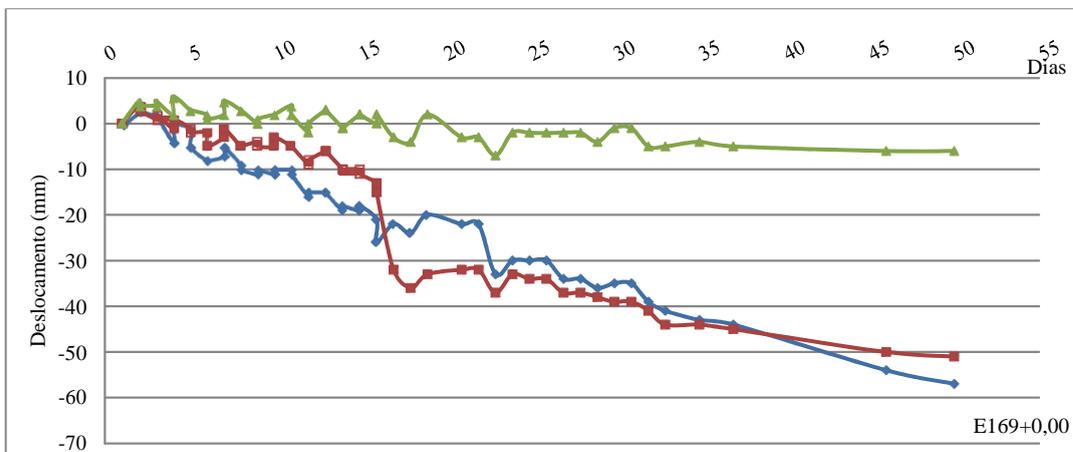
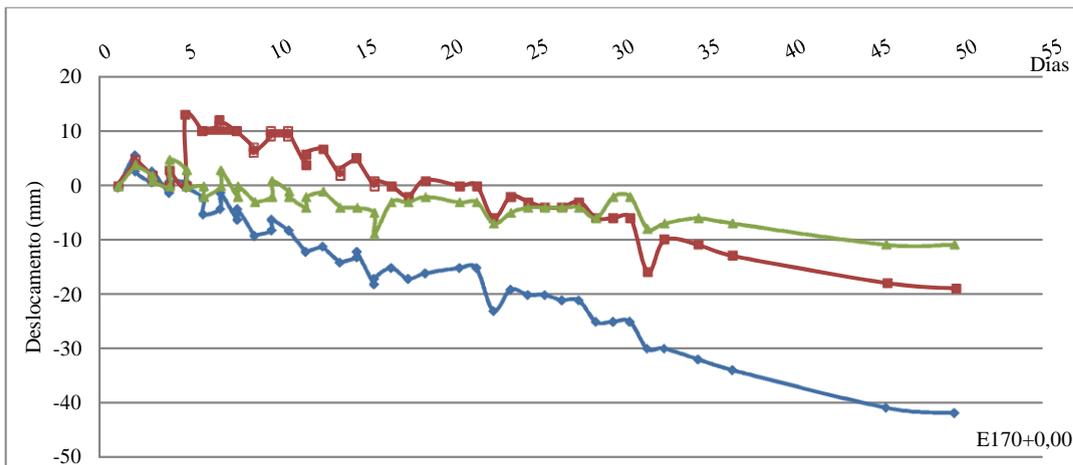
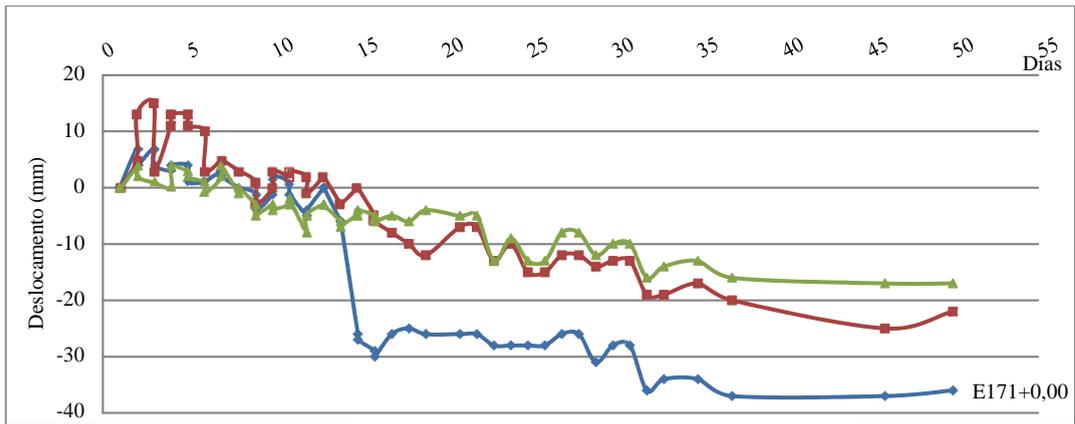
Figura 4.30 - Marco superficial instalado na estaca 167+0,00

Figura 4.31 - Marco superficial instalado na estaca 168+0,00

Figura 4.32 - Marco superficial instalado na estaca 169+0,00

Figura 4.33 - Marco superficial instalado na estaca 170+0,00

Figura 4.34 - Marco superficial instalado na estaca 171+0,00

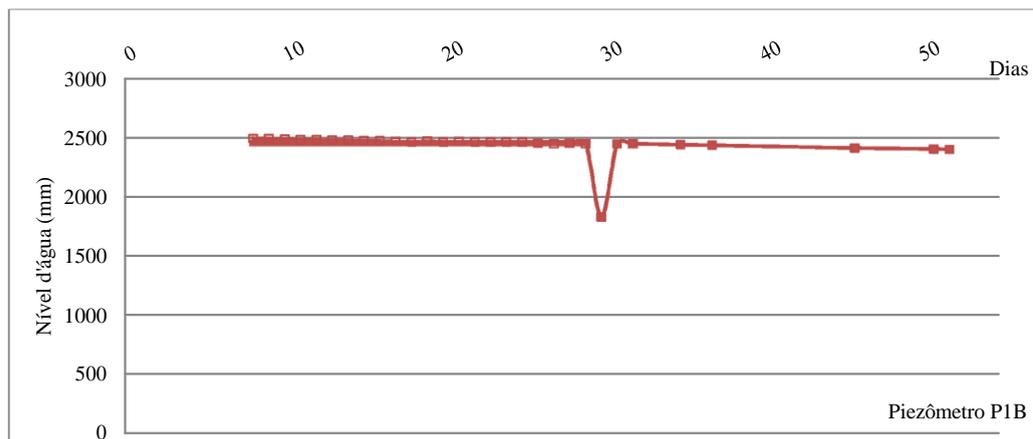
Figura 4.35 – Piezômetro 1B instalado na estaca 93+01,00

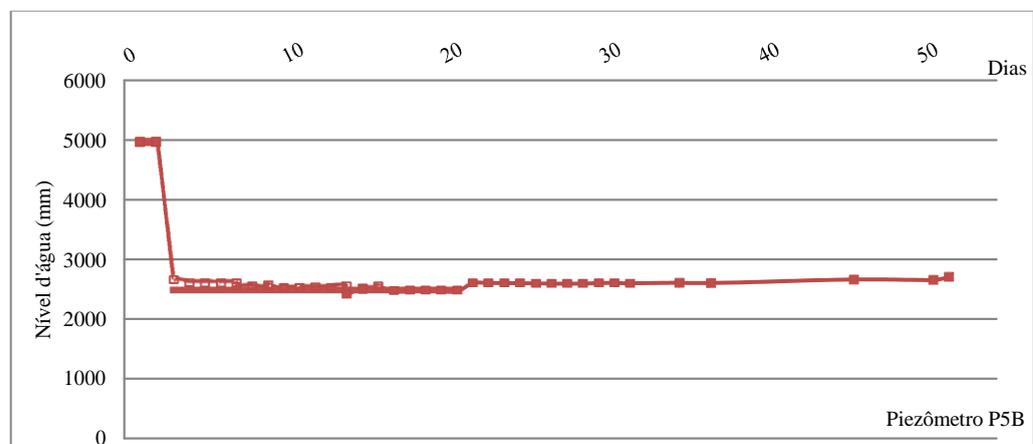
Figura 4.36– Piezômetro 5B instalado na estaca 95+01,00

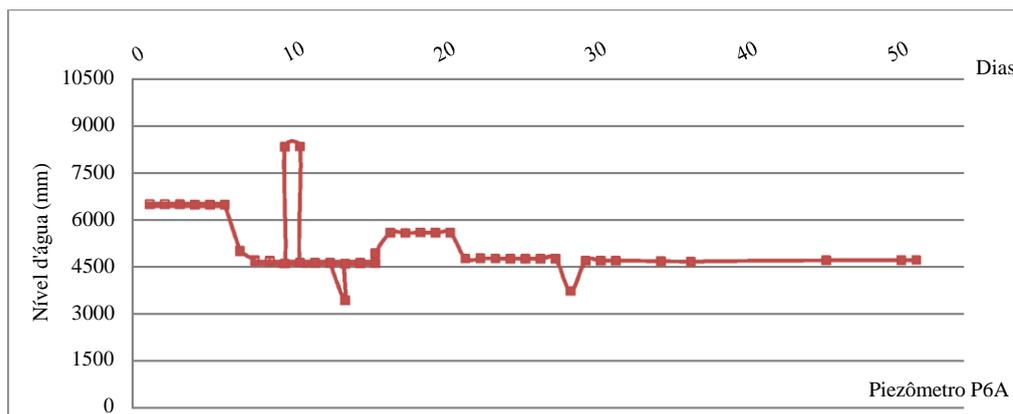
Figura 4.37- Piezômetro 6A instalado na estaca 149+0,00

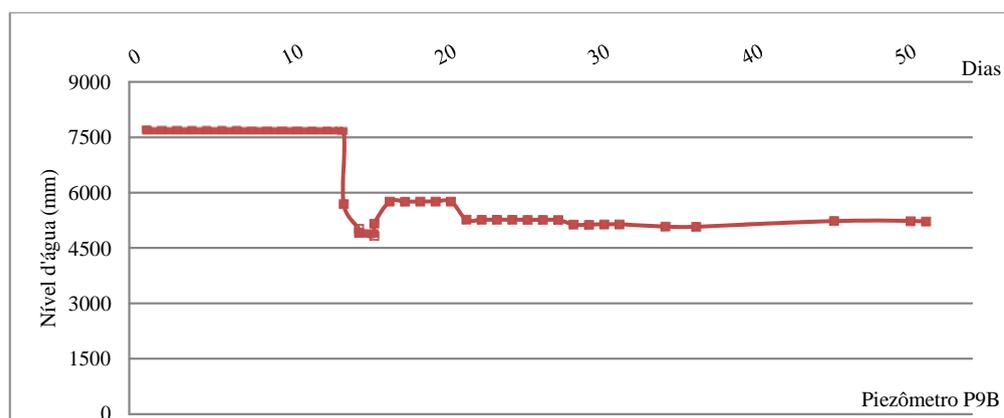
Figura 4.38– Piezômetro 9B instalado na estaca 168+11,00

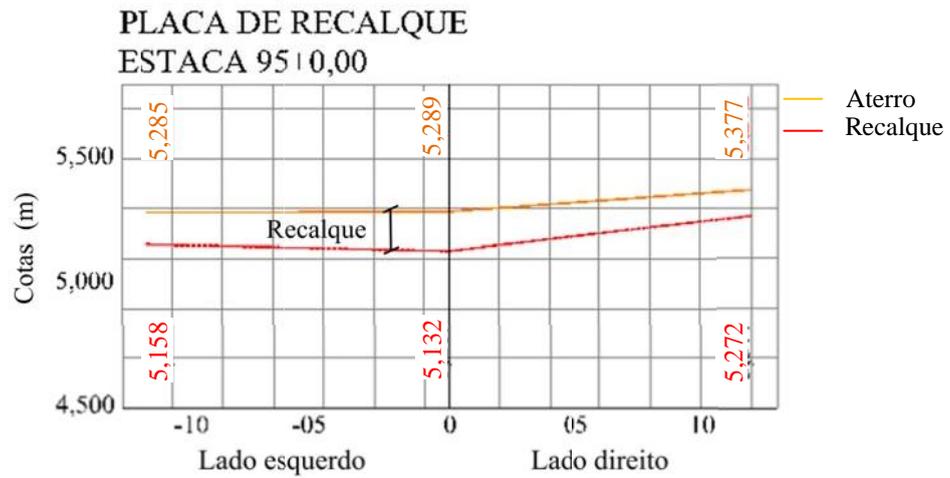
Figura 4.39- Seção transversal da estaca 95+0,00 com as cotas do aterro antes a após o recalque

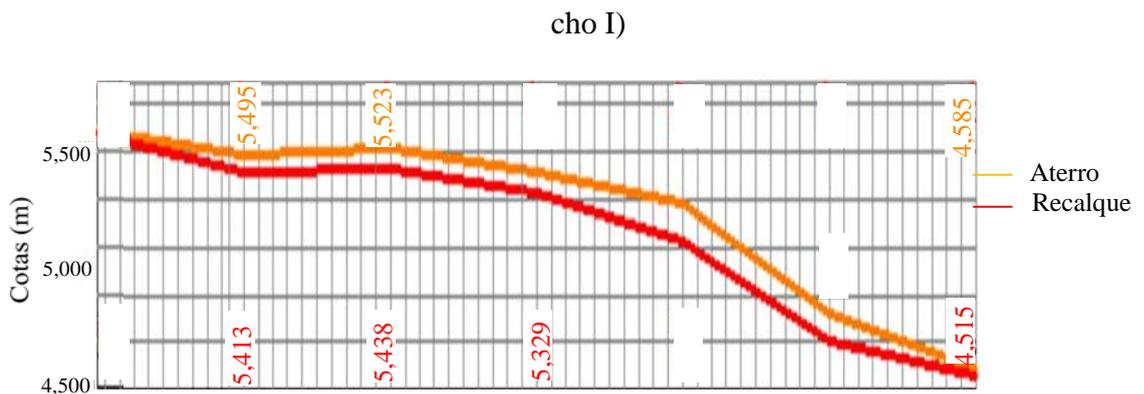
Figura 4.40- Seção longitudinal do trecho I com as cotas do aterro antes a após o recalque

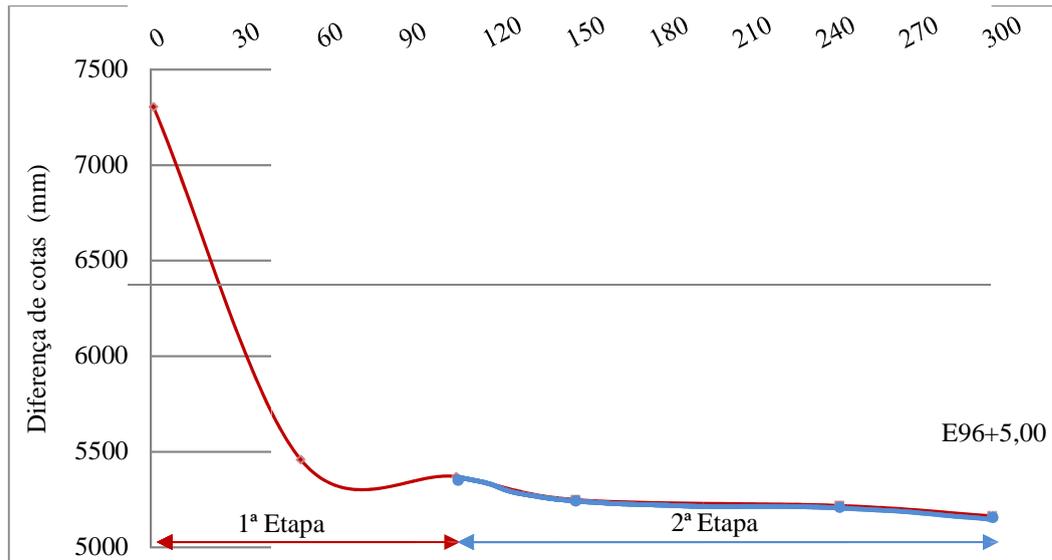
Figura 4.41 - Diferença de cotas topográficas ao longo da execução e monitoramento do aterro no trecho I

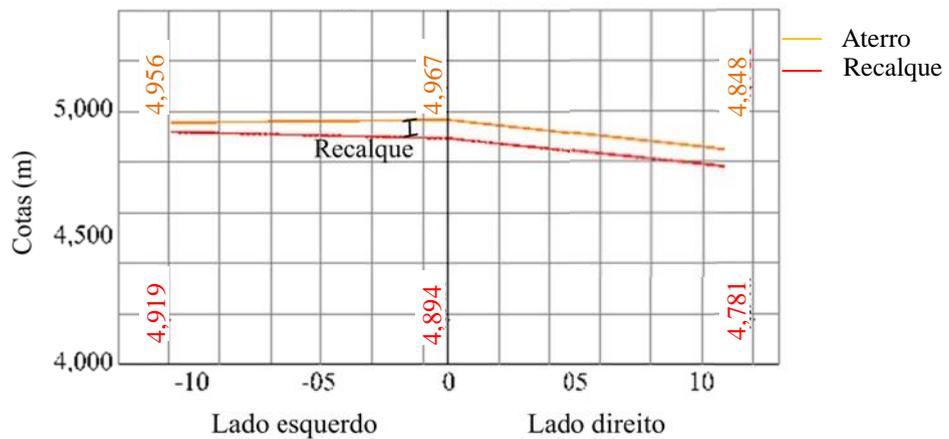
Figura 4.42 - Seção transversal da estaca 125+0,00 com as cotas do aterro antes e após o recalque

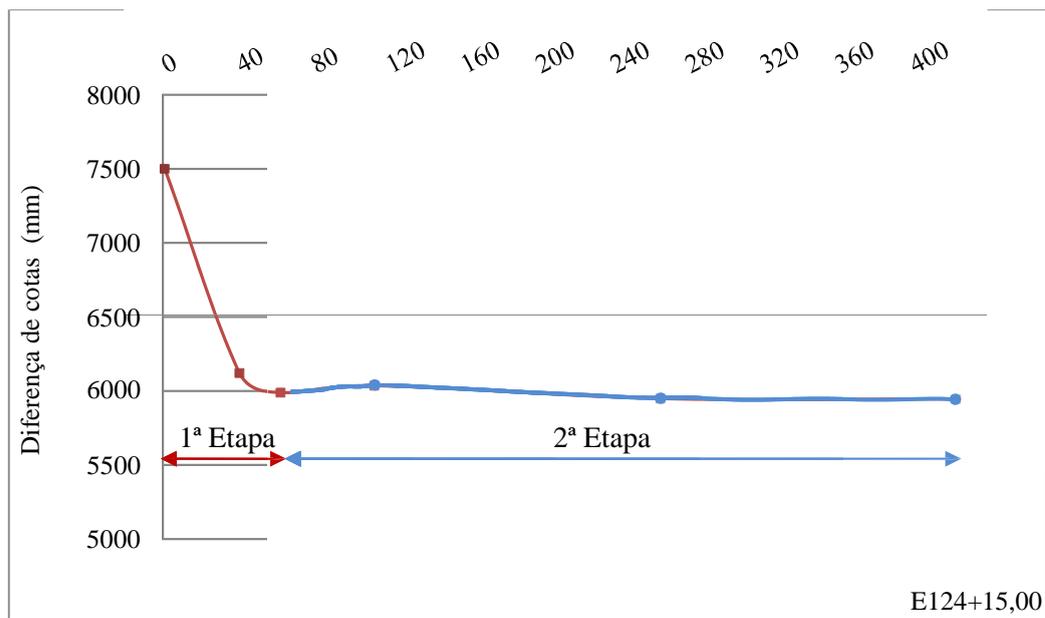
Figura 4.43 - Diferença de cotas topográficas ao longo da execução e monitoramento do aterro no trecho II

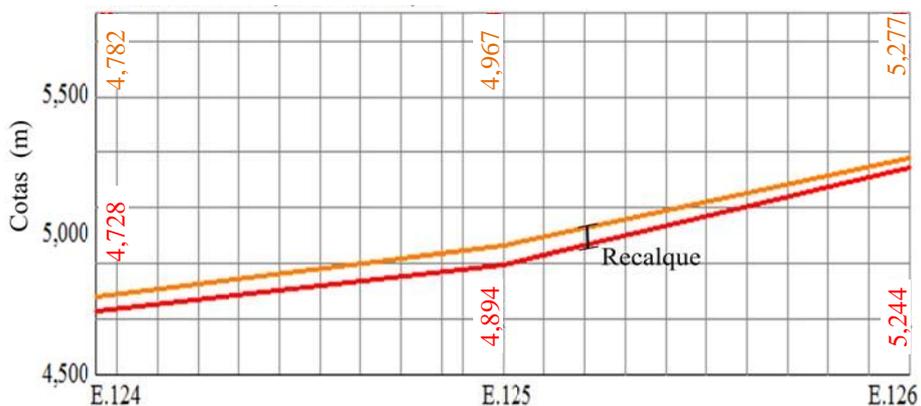
Figura 4.44- Seção longitudinal do trecho II com as cotas do aterro antes e após o recalque

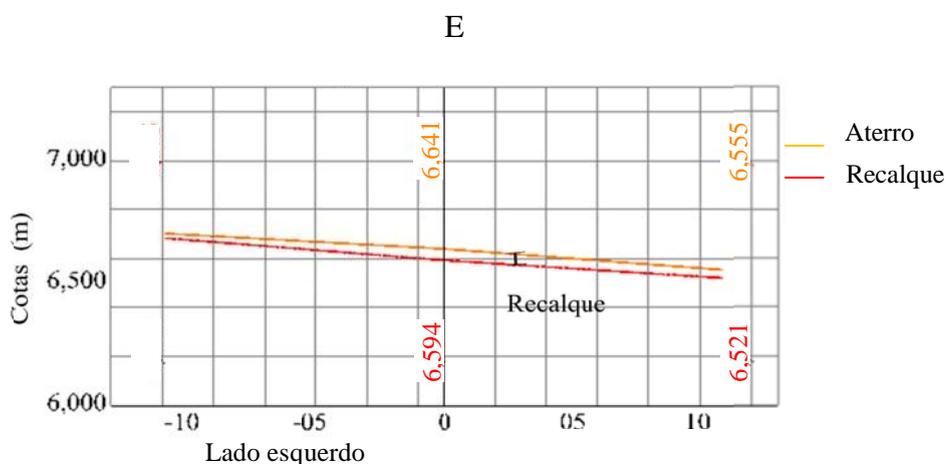
Figura 4.45 - Seção transversal da estaca 151+0,00 com as cotas do aterro antes e após o recalque

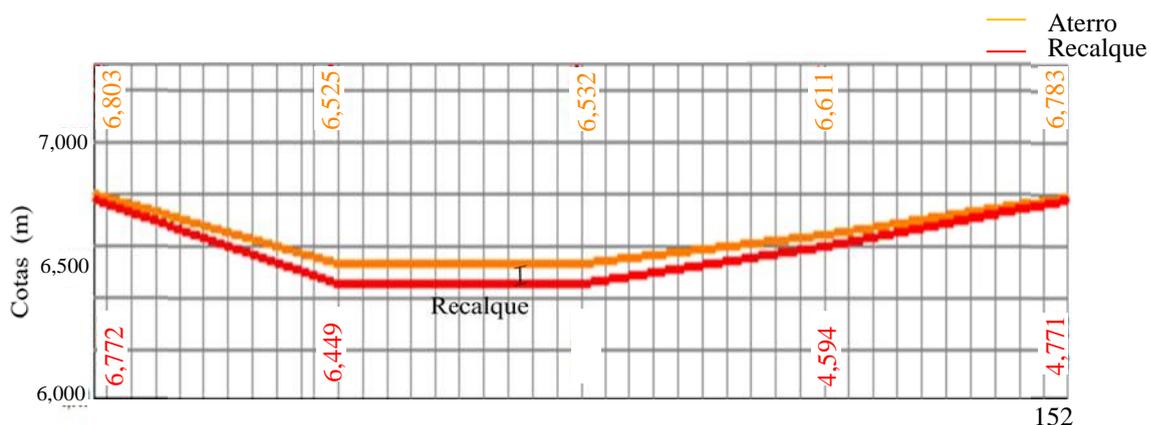
Figura 4.46- Seção longitudinal do trecho III com as cotas do aterro antes e após o recalque

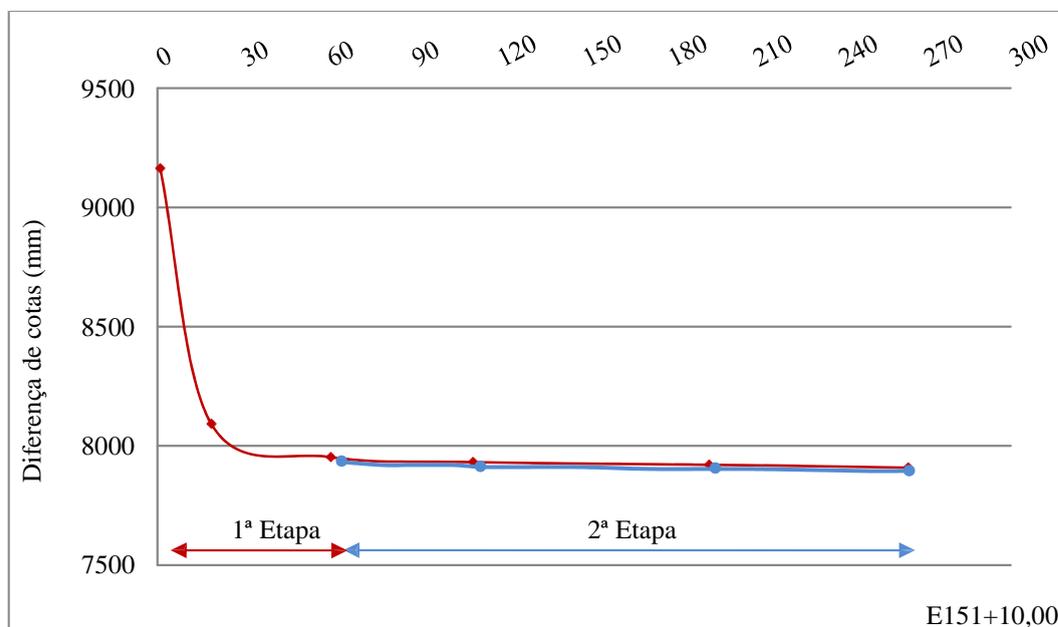
Figura 4.47- Diferença de cotas topográficas ao longo da execução e monitoramento do aterro no trecho III

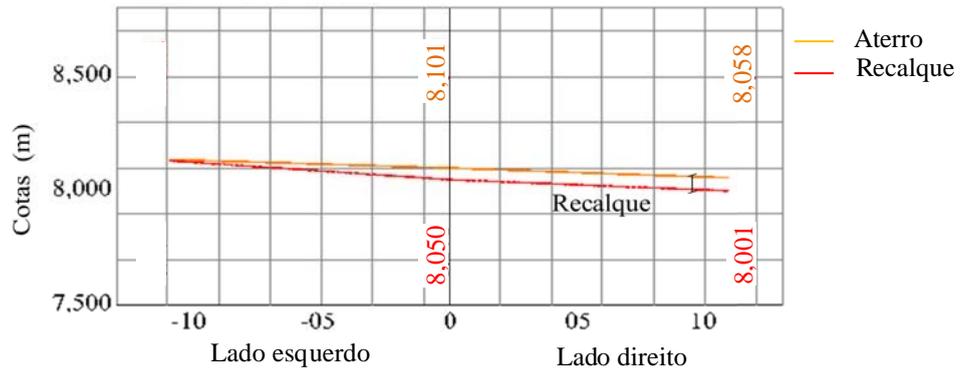
Figura 4.48- Seção transversal da estaca 169+0,00 com as cotas do aterro ante e após o recalque

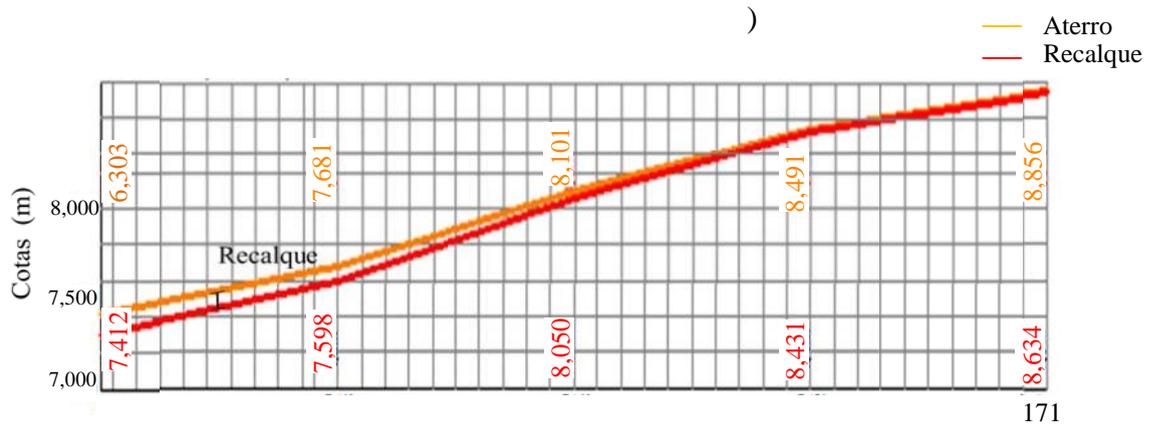
Figura 4.49- Seção longitudinal do trecho IV com as cotas do aterro antes e após o recalque

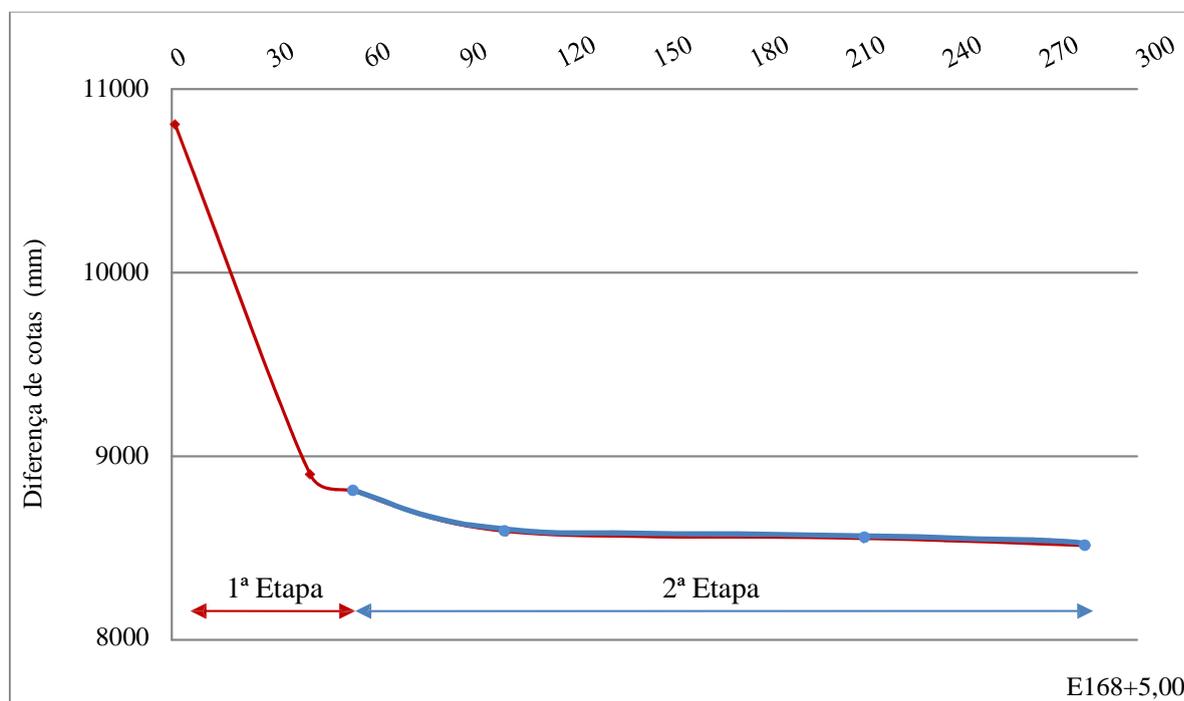
Figura 4.50- Diferença de cotas topográficas ao longo da execução e monitoramento do aterro no trecho IV
