**AVALIAÇÃO DA ALTERAÇÃO DE PLACAS DE ROCHA EM**  
**FACHADA:**  
Estudo de Caso

**LAVÍNIA DE VASCONCELOS XAVIER COELHO**

**Recife, Abril de 2006**

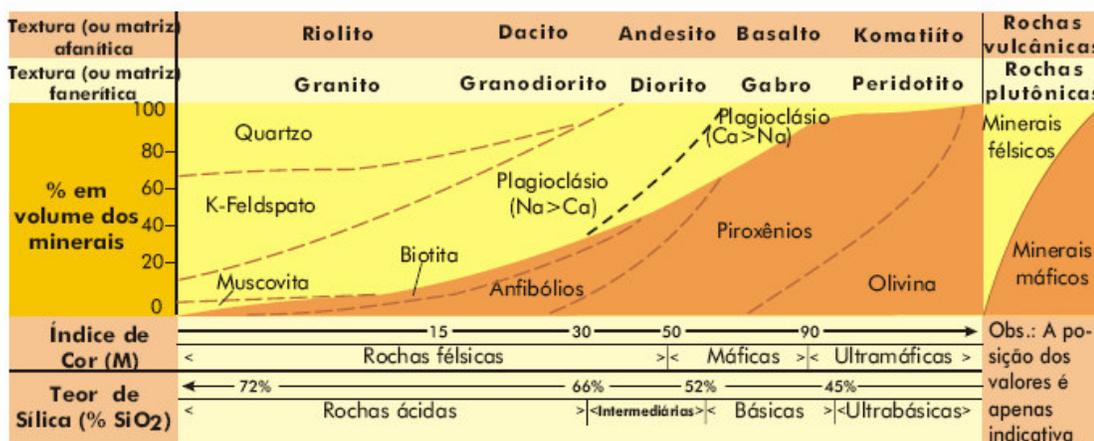
Na seqüência, a Figura 3.01, onde estão relacionados proporção de minerais, índice de cor, teor de sílica e ambiente de cristalização das rochas ígneas.

Figura n. 3.01 - As relações entre índice de cor, teor de sílica, composição mineralógica e ambiente de cristalização para rochas ígneas mais comuns (excluindo as alcalinas).

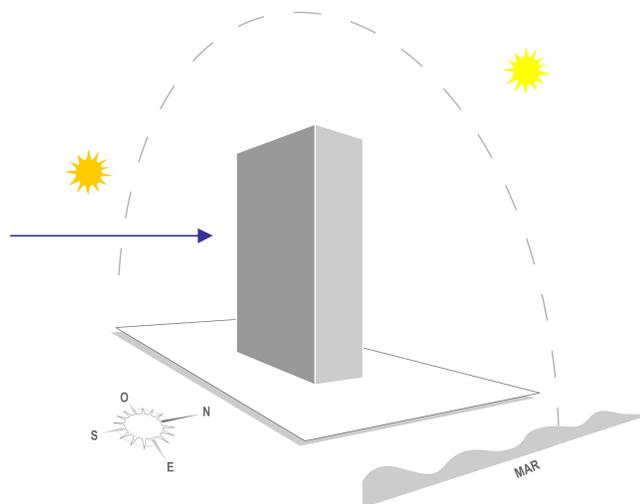
Além de bastante recortada por reentrâncias e saliências, esta fachada (Ver Figura 4.13) possui cerca de 40% de sua área com fenestrações. Possui aberturas com e sem esquadrias, além de rasgos para instalação de ar condicionado. Encontram-se revestimentos diversos com predomínio do granito ‘cinza andorinha’ na dimensão de 200x400mm, colado com argamassa com o auxílio grampos.

Figura 4.13 – Identificação da fachada em análise - Sul

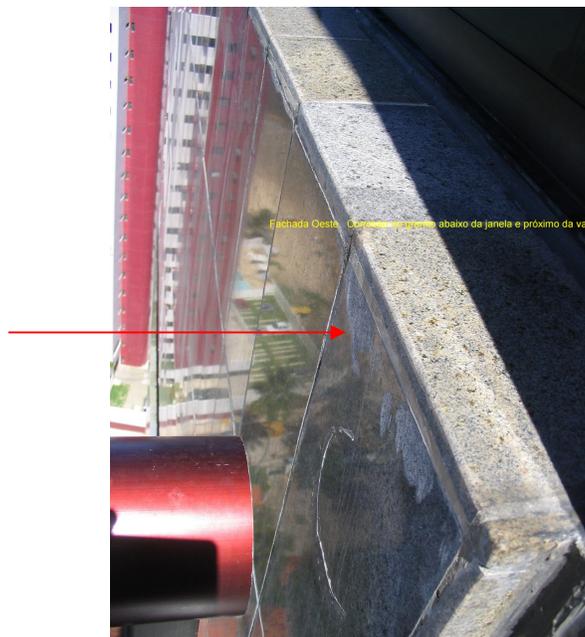
- Ausência de juntas de dilatação (vertical e horizontal) nas fachadas Norte, Leste e Sul. Ausência de juntas de dilatação vertical na fachada Oeste.
- Ausência de tratamento diferenciado entre materiais aplicados em planos com diferentes orientações (horizontal X vertical) como parapeitos de varandas e janelas. Na Figura 4.15 tem-se o chapim do parapeito do terraço da cobertura nivelado com o plano vertical, favorecendo a ocorrência de fissuras no rejunte entre as peças. Na foto observa-se material escorrido depositado sobre a fachada.

Figura n. 4.15 - Aplicação de placa de rocha no parapeito.

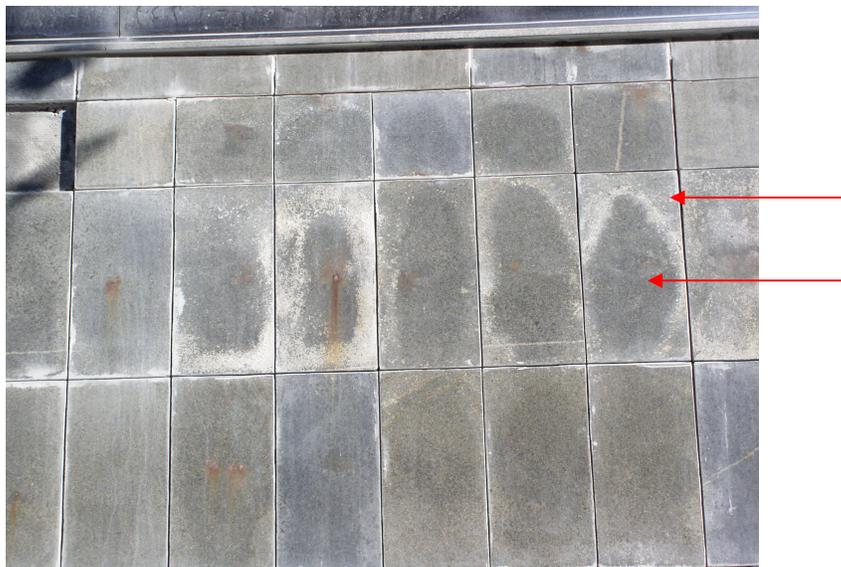
- Placas de rocha tipo granito ‘cinza andorinha’ com aparência alterada, com manchas – as placas apresentavam as partes centrais mais escuras que as bordas. Esta diferença de tonalidade estava presente em todas as fachadas, inclusive em outro tipo de granito que faz um detalhe na fachada Leste; entretanto, as manchas eram mais intensas nos pavimentos inferiores e abaixo das aberturas (janelas, varandas, vãos para ar condicionado e área de serviço). Logo, as fachadas Leste (barlavento) e Sul eram as mais deterioradas. A Figura 4.16 mostra detalhe da alteração do granito ‘cinza andorinha’ na fachada Leste, enquanto que a Figura 4.17 exemplifica as peças escuras do outro granito manchadas pela infiltração na base da fachada Sul.

Figura n. 4.16 - Manchas nas placas de rocha do granito 'cinza andorinha'.

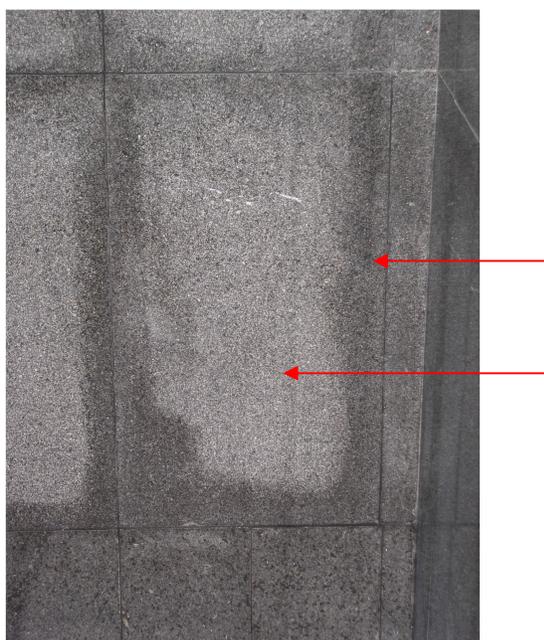
Figura n. 4.17 - Manchas nas placas de rocha do granito escuro (detalhe fachada Sul).

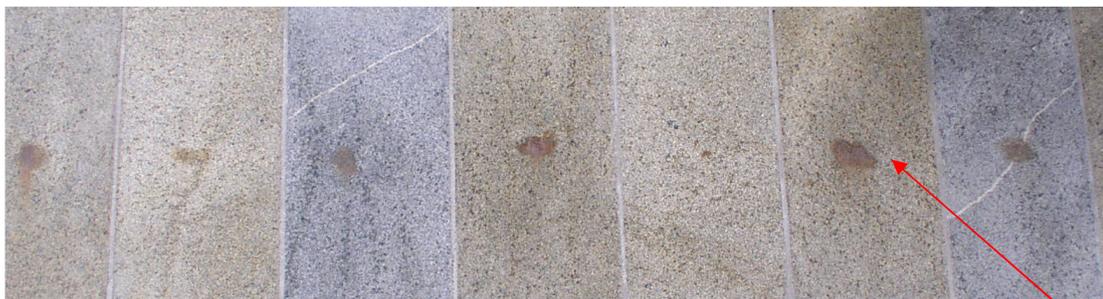
- Placas de rocha tipo granito 'cinza andorinha' com aparência manchada devido à oxidação dos grampos de fixação da placa (principalmente nas áreas próximas às aberturas). A Figura 4.18 mostra em detalhe as placas aplicadas sobre uma viga do térreo, na fachada a barlavento.

Figura n. 4.18 - Placas com manchas por oxidação de grampos.

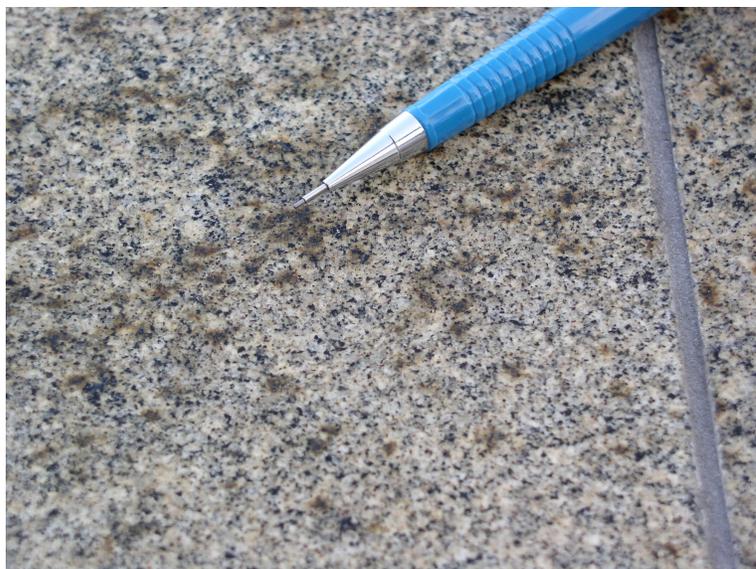
- Placas de rocha tipo granito com aparência alterada por oxidação de minerais. Na Figura 4.19 observam-se pigmentos com coloração ‘amarronzada’ devido à alteração de minerais com ferro divalente. Esta fotografia foi tirada de uma placa assentada como chapim na cobertura.

Figura n. 4.19 - Oxidação de minerais do granito.

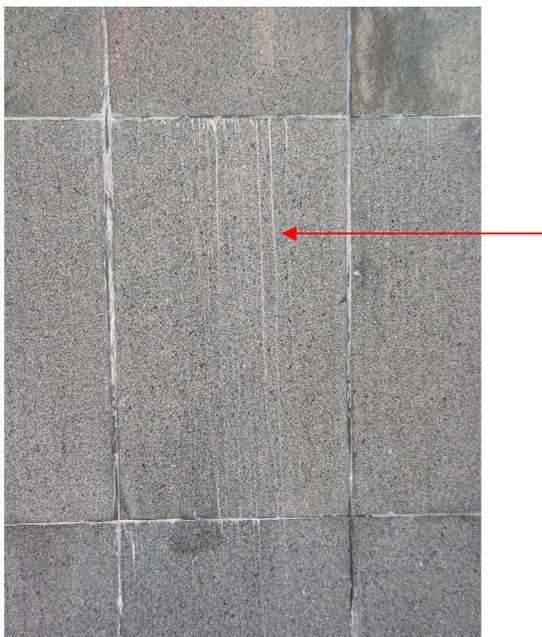
- Presença de manchas esbranquiçadas sobre a fachada devido à eflorescência, carreamento de material da argamassa e rejunte e deposição sobre a superfície. A Figura 4.20 mostra, no detalhe, as manchas causadas pelo escorrimento do material de assentamento nas placas do primeiro pavimento da fachada Sul.

Figura n. 4.20 - Manchas por eflorescência.

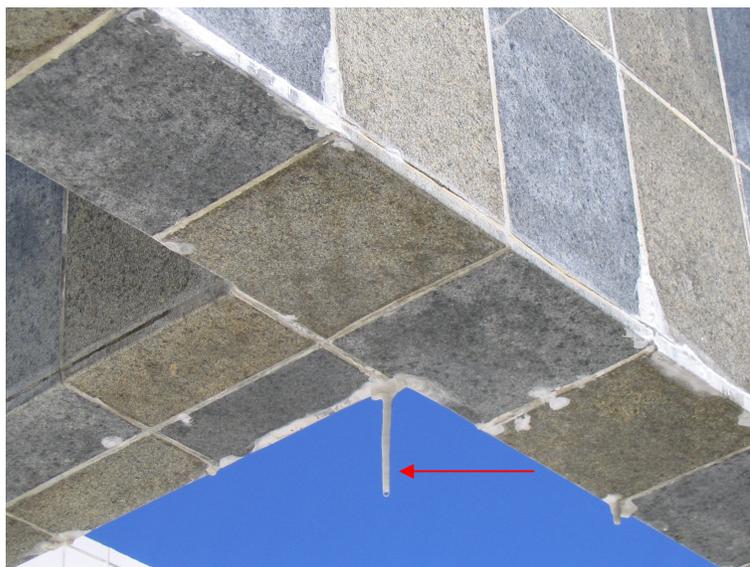
- Formação de estalactites abaixo das vigas externas do terraço da cobertura (fachada Norte) devido ao carreamento de material da argamassa. (Ver Figura 4.21)

Figura n. 4.21 - Estalactites resultado da eflorescência.

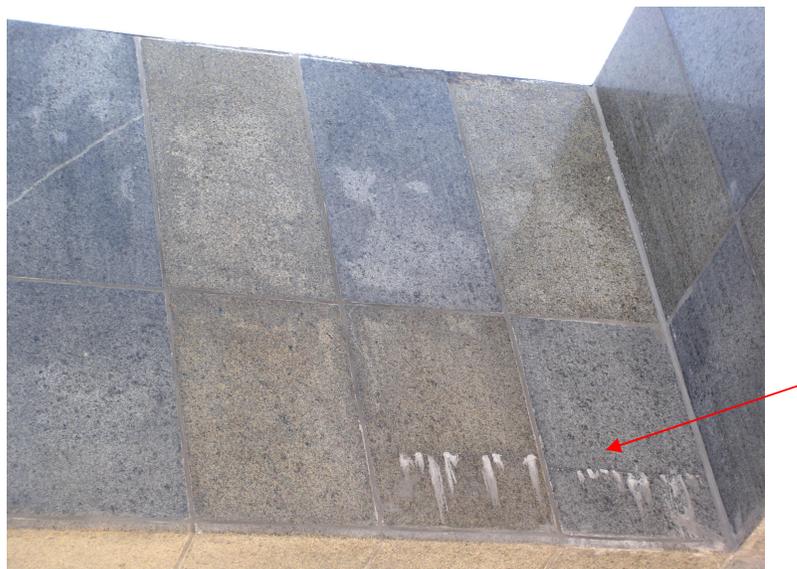
- Poucas placas de rocha com fissuras, e com presença de material carreado da argamassa nessas fendas. A Figura 4.22 mostra em detalhe placas fissuradas no revestimento do terraço da cobertura, na face Norte.

Figura n. 4.22 - Fissuração das placas de rocha.

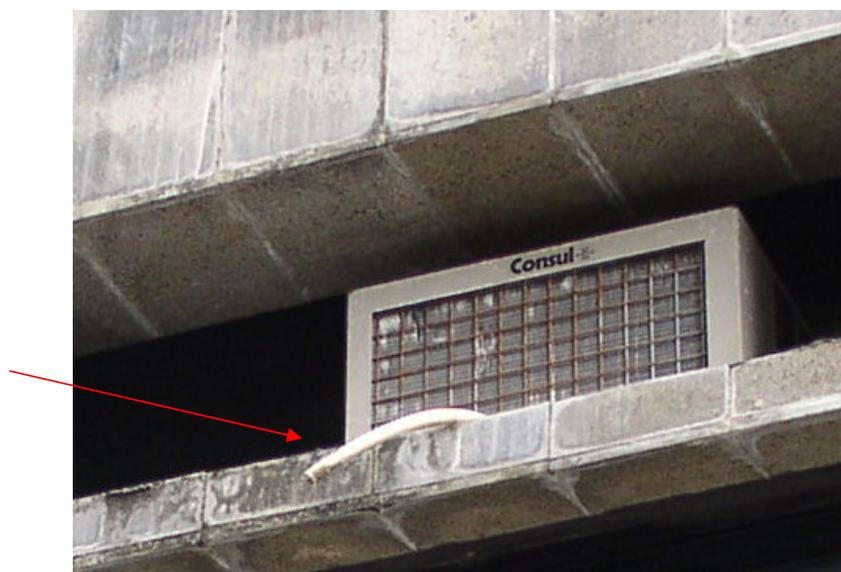
- Ausência de drenagem para ar condicionado (fachadas Norte e Sul), com formação de microorganismos devido à umidade excessiva. Apresenta-se na Figura 4.24 a ocorrência registrada na parte posterior do primeiro pavimento da fachada Sul: foi colocada uma mangueira para drenagem da água, porém não foi suficiente para evitar o acúmulo de umidade na área.

Figura n. 4.24 - Drenagem do ar condicionado.

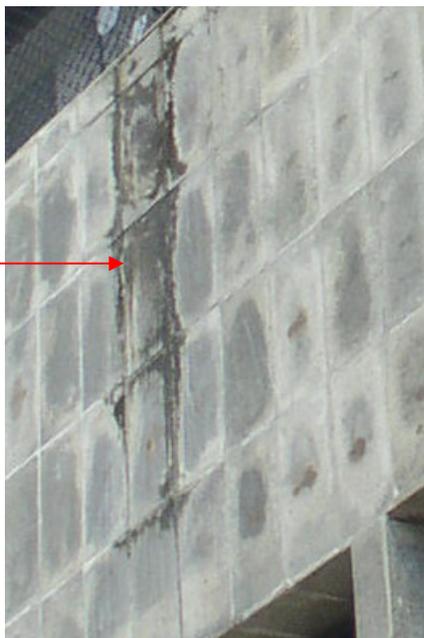
- Presença de ataque biológico (microorganismos) em algumas áreas da fachada, especialmente nas sujeitas a muita umidade, como na Figura 4.25, que representa a face externa da área de serviço, na fachada Sul, próximo à fachada Oeste.

Figura n. 4.25 - Manchas provocadas por colônias de microorganismos.

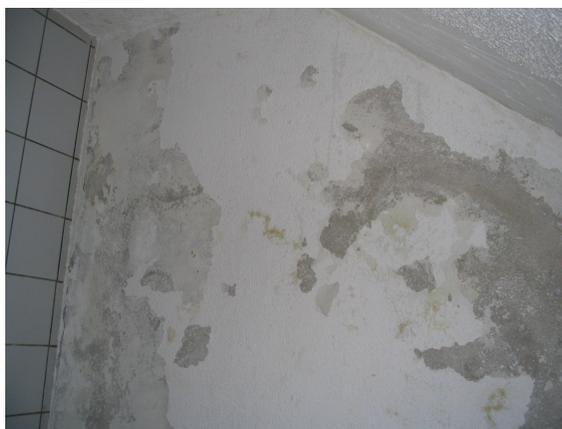
- Infiltração em paredes internas (principalmente nos pavimentos inferiores e nos próximos a cobertura). A Figura 4.26 retrata a situação ocorrida no penúltimo lance da caixa de escada, fachada Sul.

Figura n. 4.26 - Infiltração na parede interna da escada.

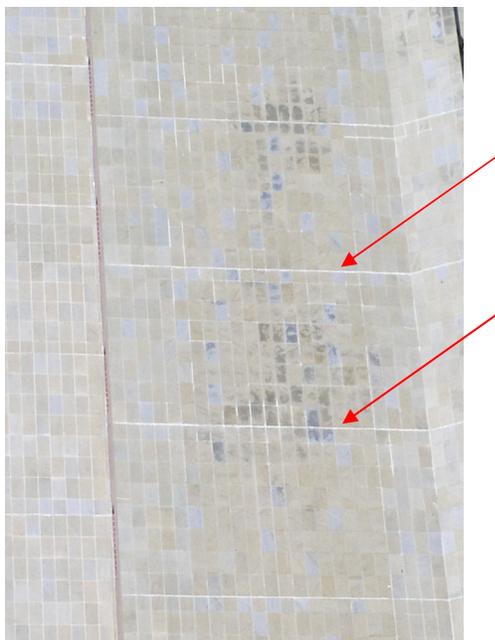
- Um ano após entrega do edifício, um pano de cerca de vinte metros quadrados do revestimento da fachada Oeste caiu espontaneamente (área de bordo da linha de cobertura). As tensões impostas sobre o revestimento não foram absorvidas devido à ausência das juntas de dilatação.
- Após o incidente, foram feitas as juntas de dilatação horizontal nesta fachada, cortando o revestimento existente. Não foram feitas juntas verticais, apesar da grande extensão de aplicação do revestimento em um mesmo plano. Na Figura 4.27 está retratado o trecho entre o quarto e quinto pavimento da fachada Oeste. As outras fachadas não sofreram intervenções quanto à aplicação de juntas, apesar da diversidade de materiais aplicados e das dimensões da fachada.

Figura n. 4.27 - Aplicação de juntas de dilatação horizontais na fachada.

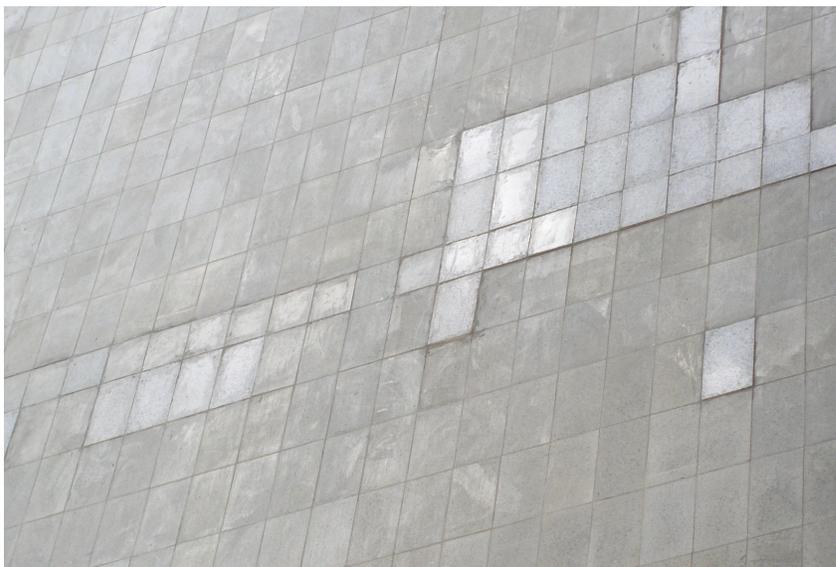
- Placas avulsas continuaram caindo no decorrer do tempo em todas as fachadas, em áreas e alturas diversas, sendo repostas pelo mesmo material, em situação de aplicação similar. Na Figura 4.28 a reposição recente de placas na fachada Norte, próximo ao limite com a fachada Leste, nos pavimentos inferiores;

Figura n. 4.28 - Reposição de placas na fachada.

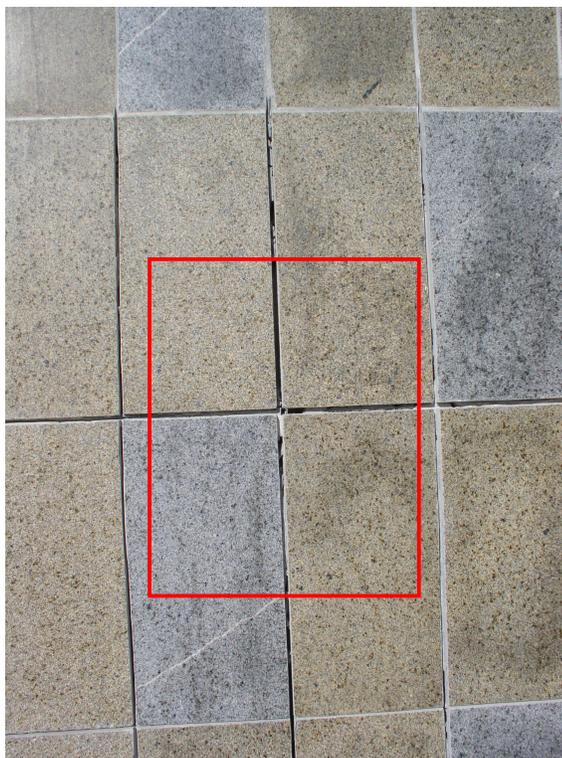
- Retirada do rejuntamento de algumas áreas da fachada, onde foi constatada a presença de vazios na argamassa de assentamento (material mal aplicado na execução), criando bolsões de ar sob as placas de rocha (entre a rocha e o suporte). Nas Figuras 4.29 e 4.30 vê-se, através do encontro entre as placas, os vazios deixados no assentamento do material. As fotografias retratam a parte central da fachada Oeste no pavimento térreo.

Figura n. 4.29 - Retirada do rejunte.

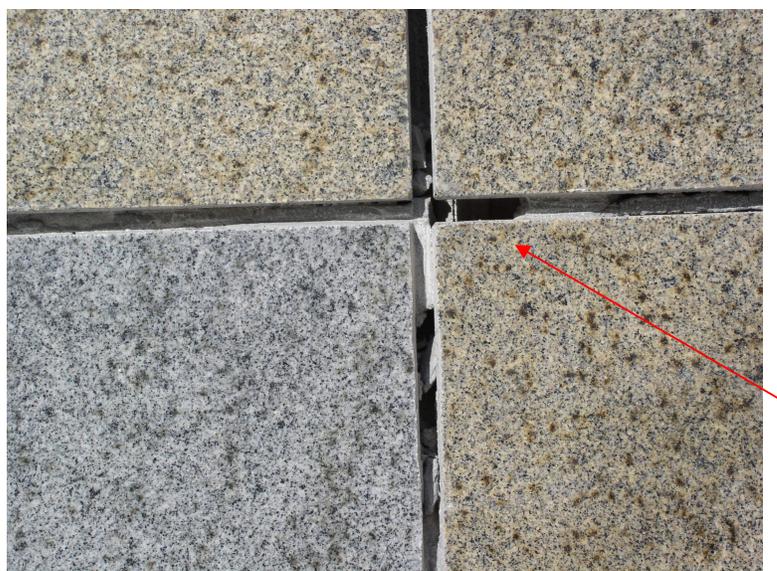
Figura n. 4.30 – Detalhe dos vazios existentes sob as placas.

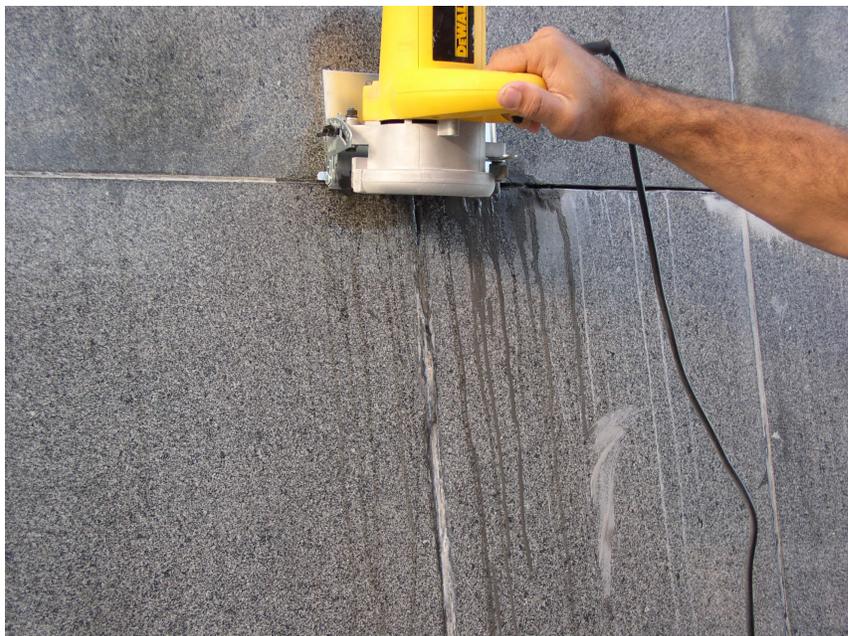
não tinha como sair. A Figura 4.31 mostra a remoção do rejunte das placas do pavimento térreo, na parte frontal da fachada Sul. Quando se passou a maquina, a água armazenada nos pavimentos inferiores minou por entre as placas. A Figura 4.32 retrata o recolhimento da água represada sob as placas da varanda na fachada a barlavento no final de setembro (temperatura em elevação).

Figura n. 4.31 - Água represada sob as placas.

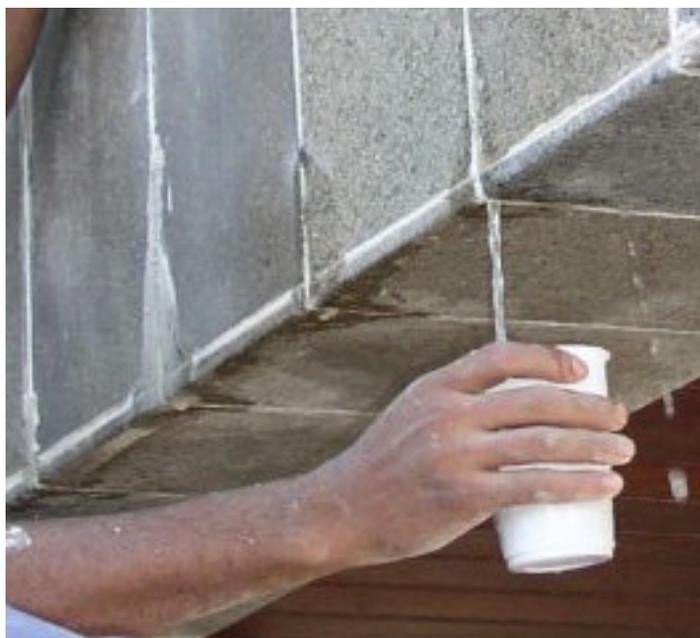
Figura n. 4.32 - Recolhimento da água armazenada sob as placas.

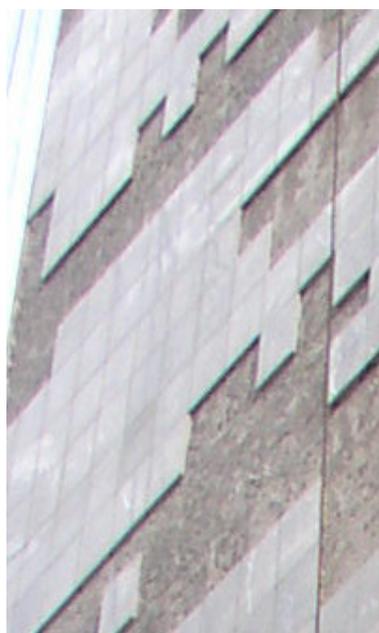
- Algumas áreas de revestimento perderam aderência e ruíram com a retirada do rejunte. Nas fachadas Norte, Leste e Sul (ver Figura 4.33) as placas caíram limpas, ou seja, sem argamassa; já na fachada Oeste (ver Figura 4.34) arrastaram consigo a argamassa de assentamento.

Figura n. 4.33 - Desplacamento na fachada Sul.

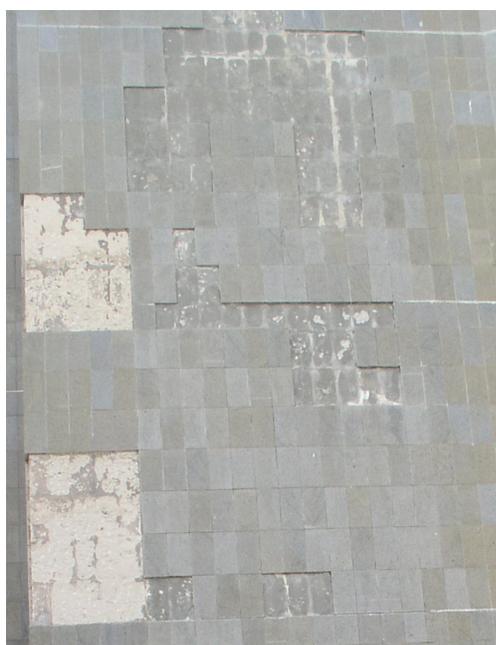
Figura n. 4.34 - Desplacamento na fachada Oeste.

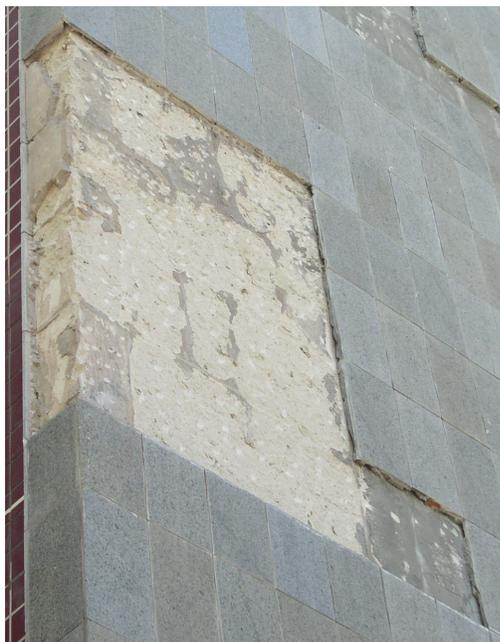
- Sem o revestimento, foi feita uma análise melhor do método construtivo e constatou-se a ausência de tela de suporte para a ancoragem dos grampos fixados nas placas. A Figura 4.35 representa o substrato na face de encontro entre as fachadas Norte e Oeste, no segundo pavimento tipo.

Figura n. 4.35 - Área com deslocamento – substrato, argamassa e placa.

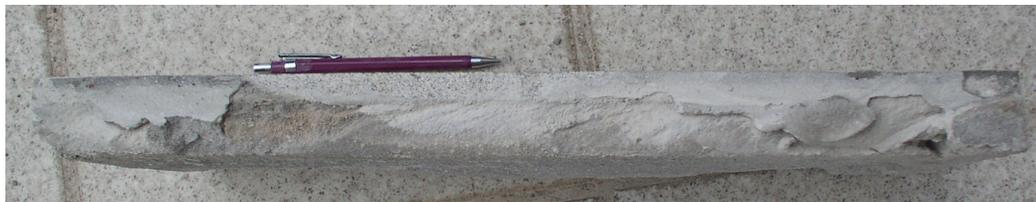
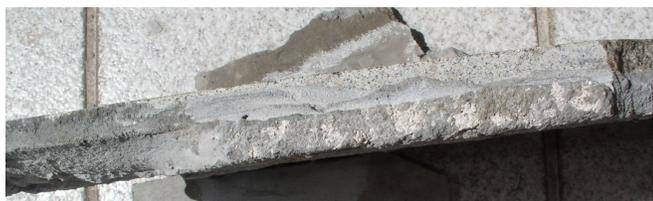
- No exame das placas de rocha que ruíram, observou-se a presença de grampos não galvanizados, os quais estavam sempre fixados às placas, mesmo nas situações em que a argamassa permaneceu fixada ao substrato.
- Espessura variável da argamassa de assentamento devido à execução, a fim de corrigir o nivelamento das placas da fachada. A variação entre camadas foi da ordem de 20 mm, aumentando o peso do conjunto e sobrecarregando ainda mais os grampos. (Observar Figuras 4.36 e 4.37)

Figura n. 4.36 - Espessura da argamassa de assentamento.

Figura n. 4.37 - Espessura da argamassa de assentamento.

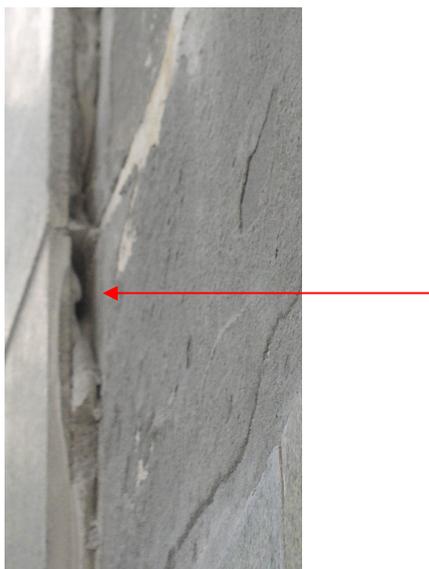
- Argamassa não preenchia totalmente o tardo das placas. O fato pode ser observado na Figura 4.38, onde através das placas aplicadas no térreo da fachada Oeste é possível identificar os vazios presentes na argamassa. Já na Figura 4.39 observam-se as diversas camadas formadas pelo assentamento da argamassa na placa, gerando superfícies irregulares, originando espaços não preenchidos totalmente. Na Figura 4.40 o tardo da placa extraída da fachada Sul apresenta-se limpo (sem argamassa); no entanto, há manchas que delimitam o espaço ocupado pela camada do material de assentamento.

Figura n. 4.38 - Vazios entre a placa e o substrato.

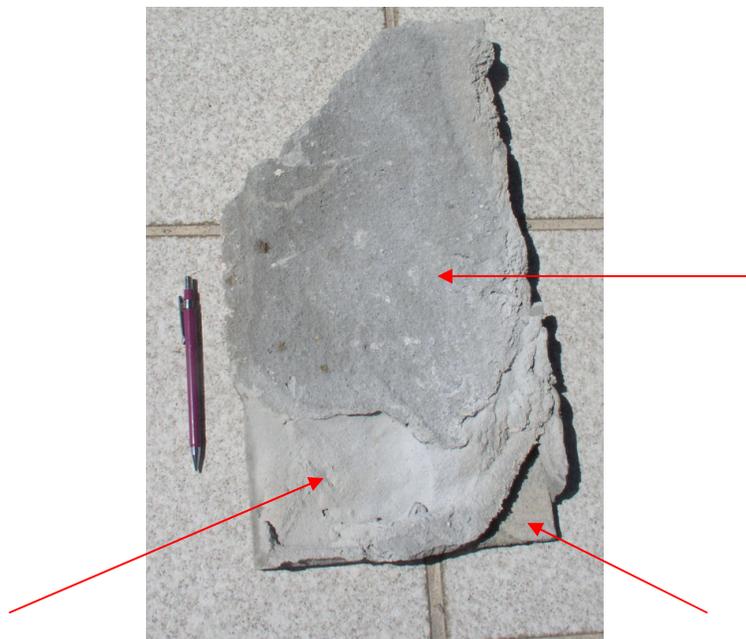
Figura n. 4.39 - Argamassa com preenchimento do tardez em diferentes camadas.

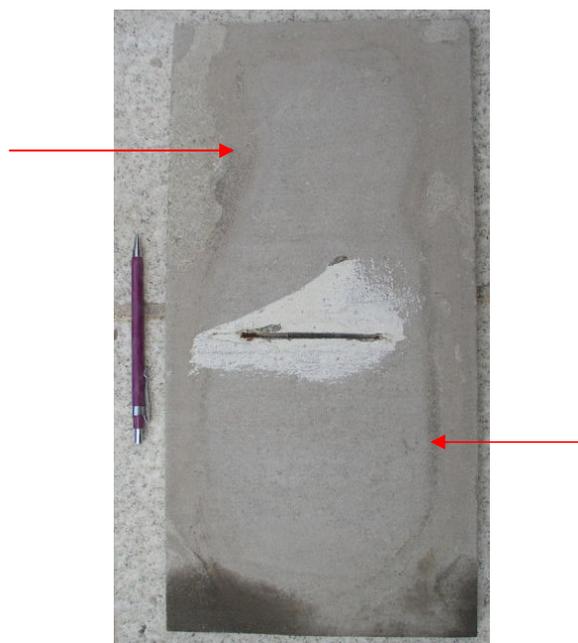
Figura n. 4.40 - Mancha delimitando a aplicação da argamassa.

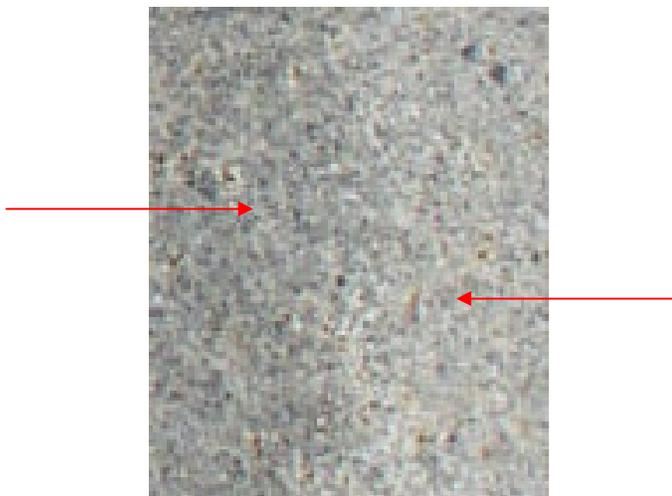
- As “manchas” presentes nas placas de rocha eram descamações na superfície das placas, ocasionando a perda do polimento (ver Figura 4.41). A superfície escura retrata a rocha inalterada e as partes claras as áreas alteradas.

Figura n. 4.41 - Alterações de cor e textura na superfície da placa.

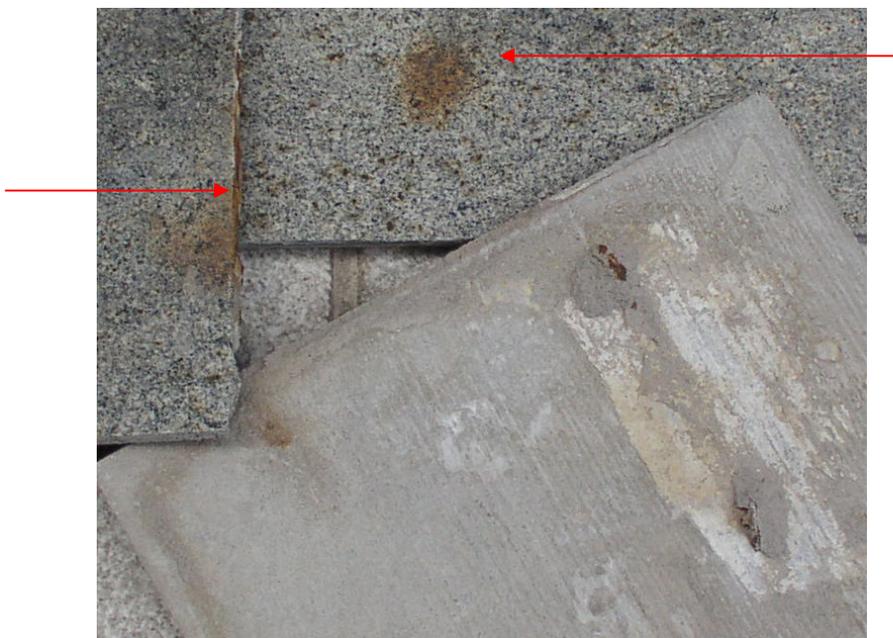
- A grande maioria dos grampos estava em processo de oxidação provocado pela água infiltrada através do rejunte fraturado. Em várias placas o manchamento resultante da oxidação chegou a contaminar até a superfície externa da rocha; mas em pouquíssimas a expansão do grampo gerou fissuramento. A Figura 4.42 que mostra detalhes de placas que ruíram da fachada Sul.

Figura n. 4.42 - Alterações provocadas pela oxidação dos grampos.

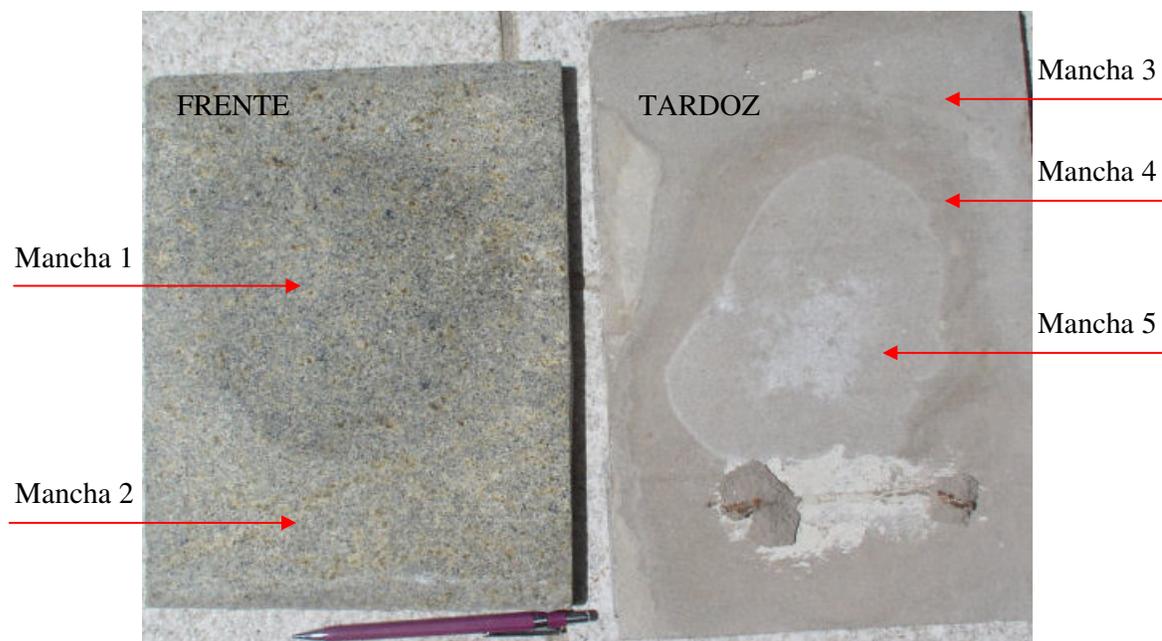
Na Figura 5.01, observa-se, na face frontal da placa de rocha, a presença de duas tonalidades básicas: a mais clara (Mancha 2) está localizada em torno da borda da placa; a escura encontra-se no centro (Mancha 1). O tardo das placas também apresenta contornos demarcados por nuances diferenciadas: há uma borda externa clara (Mancha 3), seguida por uma mais escura (Mancha 4), delimitando a parte central mais clara (Mancha 5).

Figura n. 5.01 - Placas manchadas frente-e-verso.

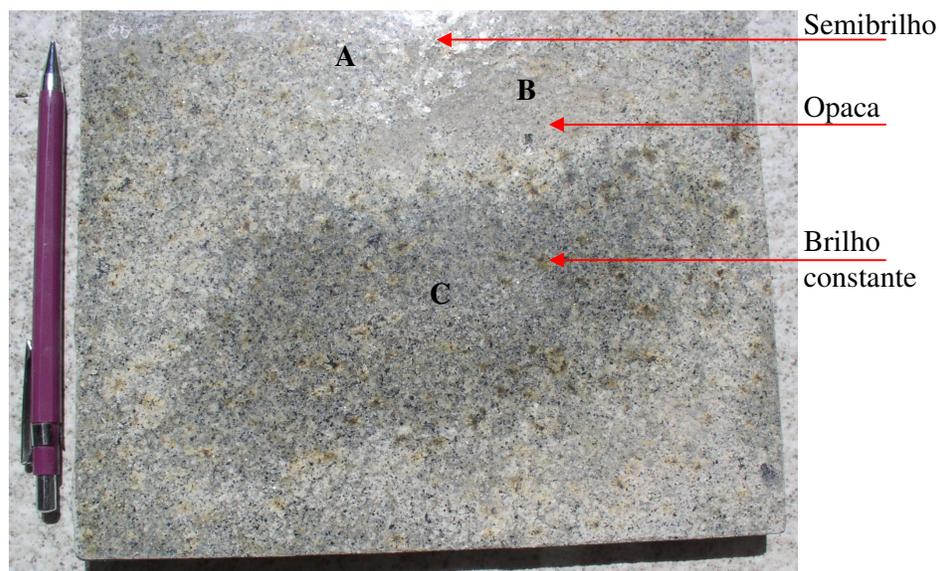
Em um primeiro momento, na vistoria, quando as placas ainda permaneciam aplicadas na fachada, levantou-se a hipótese das manchas escuras serem decorrentes da infiltração da água pelo tardez das placas. Entretanto, quando examinadas (ver Figura 5.02), as placas permaneciam íntegras (com o polimento inalterado) nas áreas do centro (C), enquanto que as bordas apresentavam a superfície desagregada, com perda de massa (B) e, conseqüentemente, do polimento (C).

Figura n. 5.02 - Desagregação dos minerais na superfície da placa.

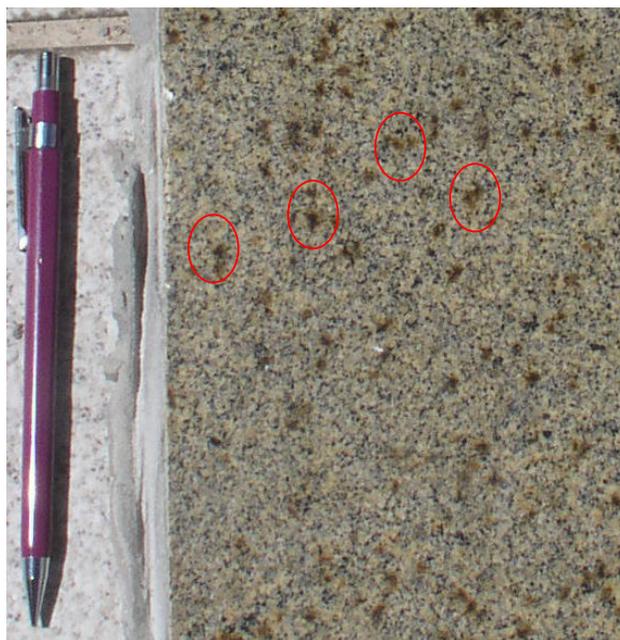
Foi observada também a diferença de coloração entre placas: placas mais acinzentadas e placas já amareladas. Este fato decorre da alteração química dos minerais diante da estabilização às condições ambientais, uma vez que o granito ‘cinza andorinha’, assim que é extraído, apresenta nuances de cores entre o cinza claro e o escuro. Os pigmentos marrom-avermelhados da placa exposta na Figura 5.03 são produto da oxidação de minerais componentes do granito, e retratam bem esta alteração.

Figura n. 5.03 - Minerais alterados por oxidação.

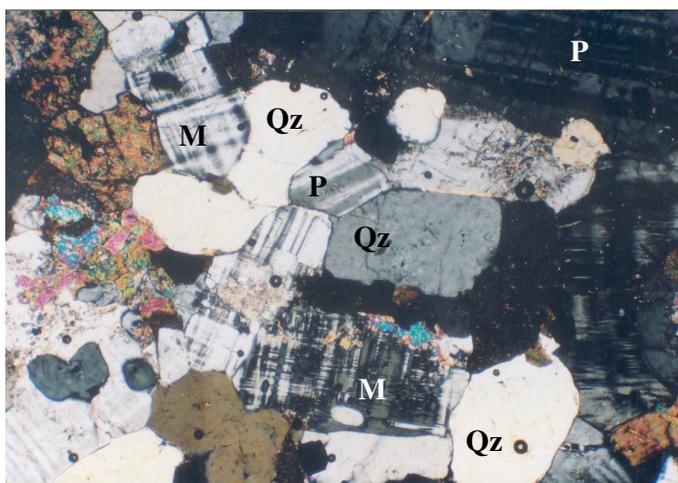
A Figura 5.04 é de uma lâmina vista sob nicóis cruzados. Observa-se a presença do Quartzo (Qz), da Microclina (M) e do Plagioclásio (P). Já a Figura 5.05 mostra a mesma lâmina sob nicóis paralelos; então se observa a presença da Biotita (B) e da Titanita (Ti). A análise dos elementos de composição confirma, segundo o padrão proposto pela ABIROCHAS (2006), o tipo de granito estudado.

Figura n. 5.04 – Composição da rocha. Nicóis cruzados.  
Ampliação 4x.

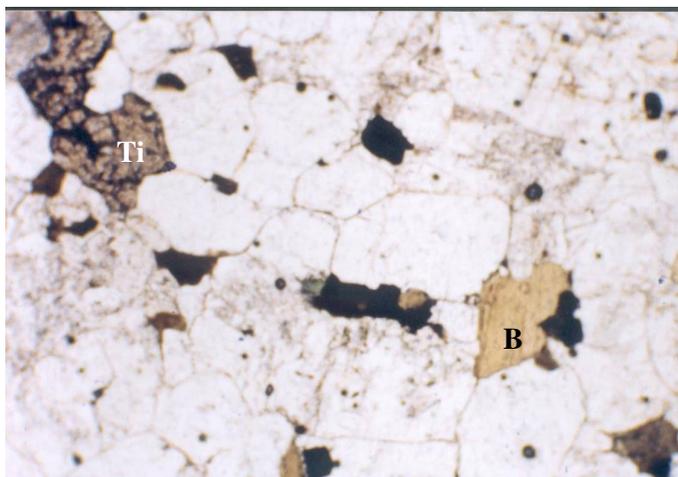
Figura n. 5.05 – Composição da rocha. Nicóis paralelos.  
Ampliação 4x.

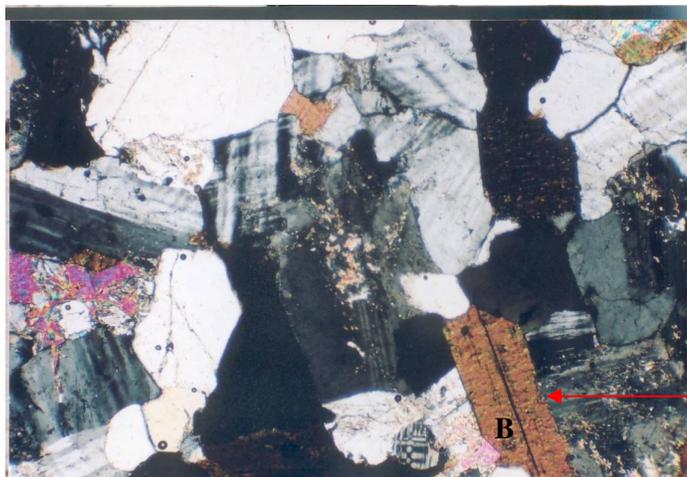
Figura n. 5.06 – Alteração da biotita. Nicóis cruzados.  
Ampliação 4x.

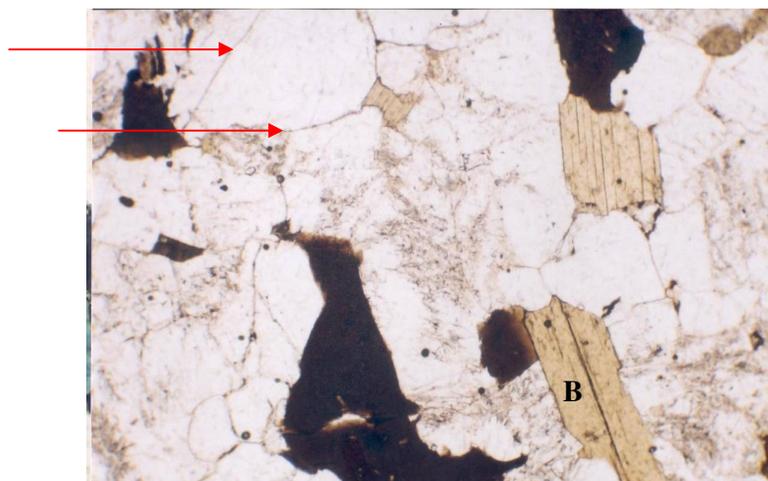
Figura n. 5.07 – Alteração da biotita. Nicóis paralelos.  
Ampliação 4x.

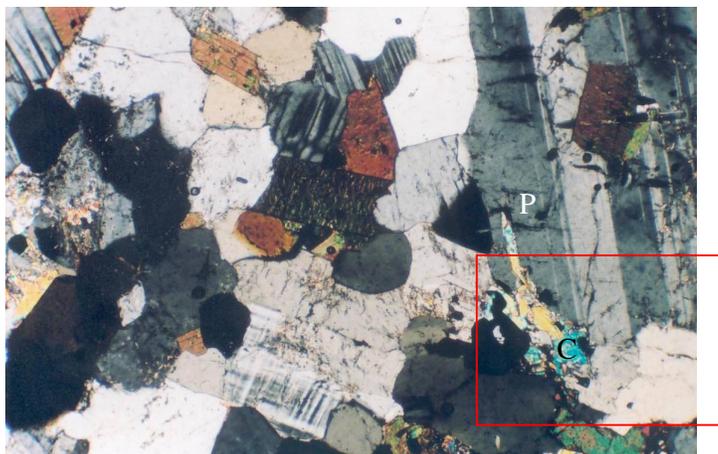
Figura n. 5.08 – Plagioclásio + Carbonato. Nicóis cruzados.  
Ampliação 4x.

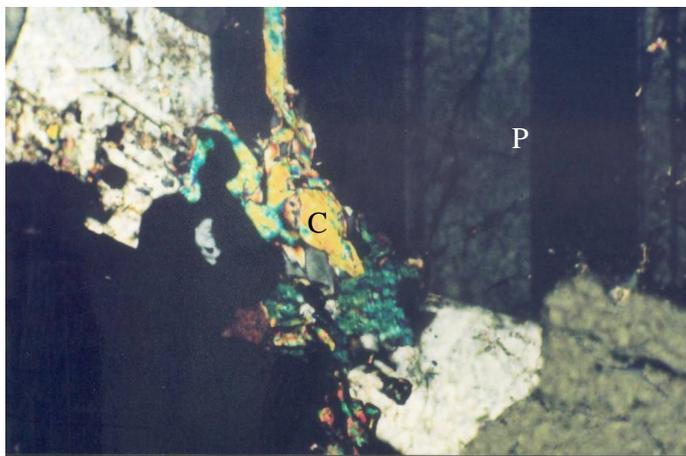
Figura n. 5.09 – Plagioclásio + Carbonato. Nicóis cruzados.  
Ampliação 10x.
