**INSPEÇÃO PREDIAL DENTRO DOS PRAZOS DE GARANTIA LEGAL:  
EDIFICAÇÕES VERTICAIS DE MÚLTIPLOS PAVIMENTOS**

Dissertação apresentada ao Programa de Pós-Graduação em Engenharia Civil da Universidade Católica de Pernambuco – UNICAP, para obtenção do título de Mestre em Engenharia Civil.

Área de Concentração: Tecnologia das Construções

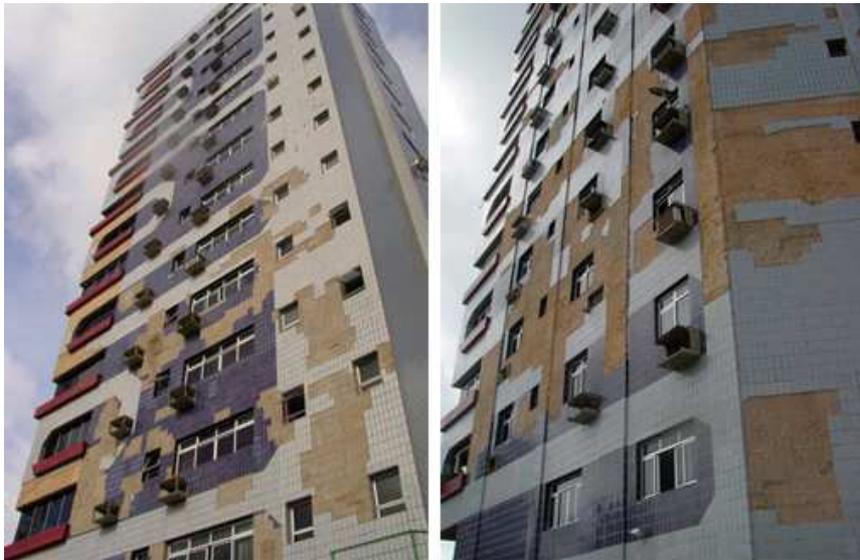
A Figura 1 é um exemplo clássico de manifestações patológicas das construções que ocorrem em edificações verticais, onde é necessário um conhecimento técnico especializado para identificar as causas e atribuir responsabilidades, pois os fatores que causam tais patologias de fachadas são inúmeros e, muitas vezes, se associam a outros sistemas construtivos.

**Figura 1 - Destacamentos de revestimento cerâmico em fachada**  
**Fonte:(<http://www.aecweb.com.br>)**

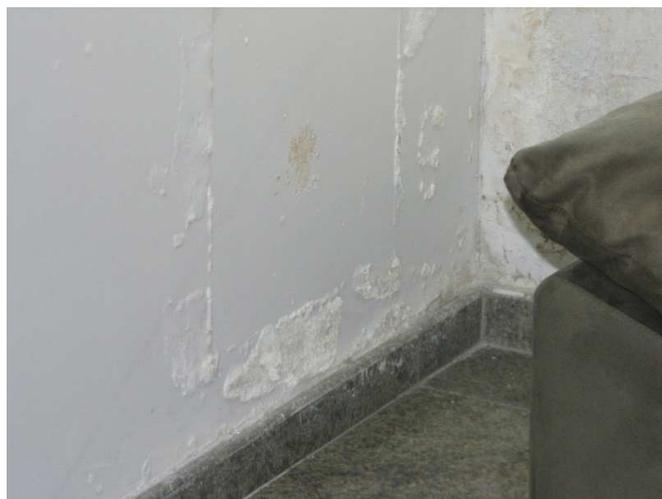
As Figuras 11 e 12 mostram bolhas e desagregação do revestimento de pintura decorrente de infiltrações oriundas das esquadrias e das fachadas, provocando umidade nas alvenarias e danos ao revestimento. Esta manifestação patológica esta associada a ausência de ações de manutenção tanto das esquadrias quanto do revestimento cerâmico das fachadas.

**Figura 10 - Bolhas e desagregação do revestimento de pintura interna na unidade residencial.**

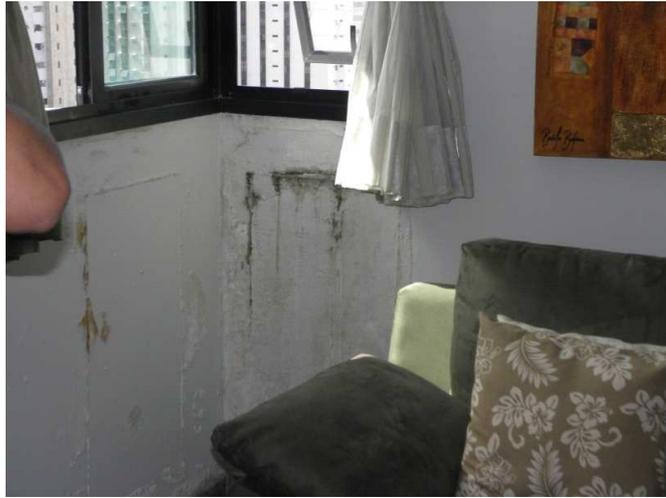
**Figura 11-Bolhas e desagregação do revestimento de pintura interna na unidade residencial.**

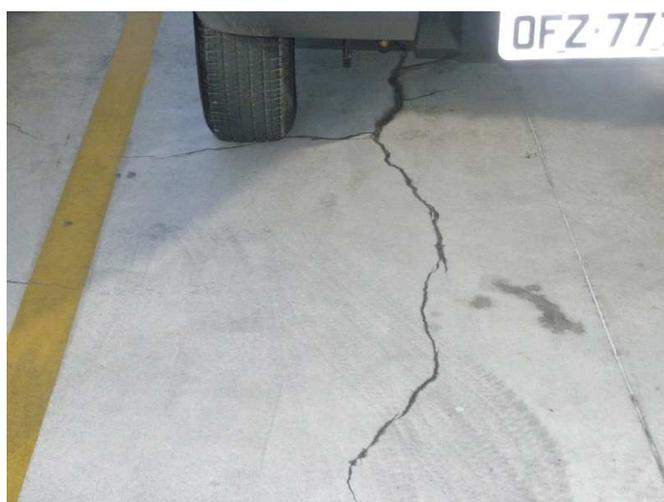
A Figura 12 mostra fissuras no piso do pavimento semi enterrado. Este tipo de manifestação patológica foi identificada nos pisos do semi-enterrado e no primeiro pavimento garagem, com elevada incidência nestas áreas.

Figura 12 - Fissuras no piso do pavimento semi-enterrado.

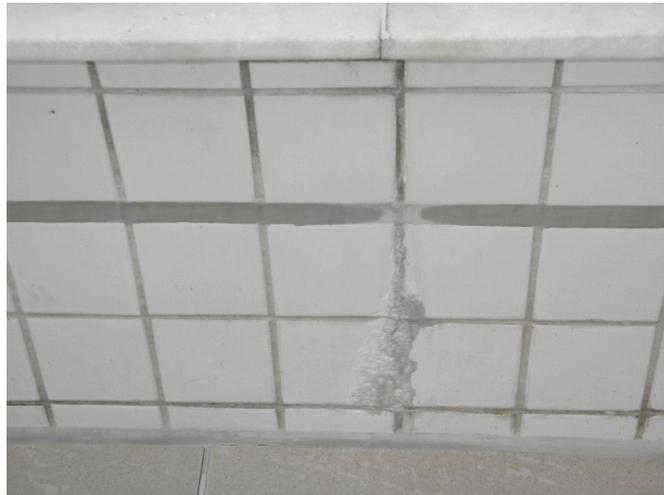
A Figura 13 apresenta eflorescência nos revestimentos cerâmicos de paredes, na área da piscina, decorrente de umidade devido a deficiência no sistema de impermeabilização, caracterizando vício de construção.

**Figura 13– Eflorescência no revestimento cerâmico da mureta da piscina**

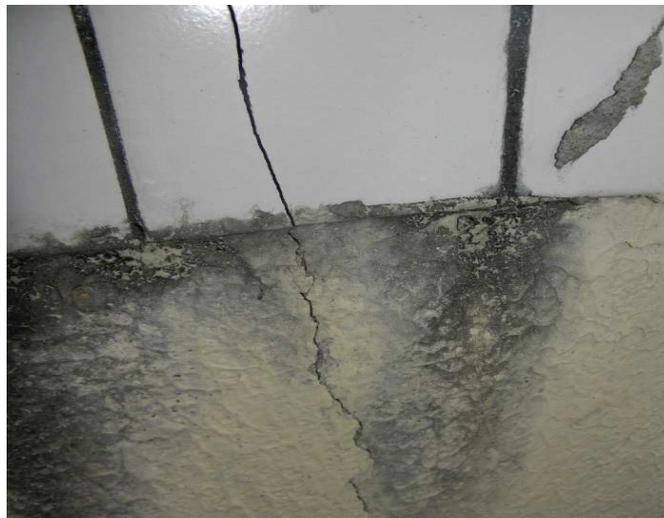
A Figura 15 mostra fissura na alvenaria e infiltrações, danos associados a deficiência de projeto e a ausência de procedimentos de manutenção.

**Figura 15 – Fissura na alvenaria e infiltrações no pavimento térreo.**  
**Fonte: Autor**

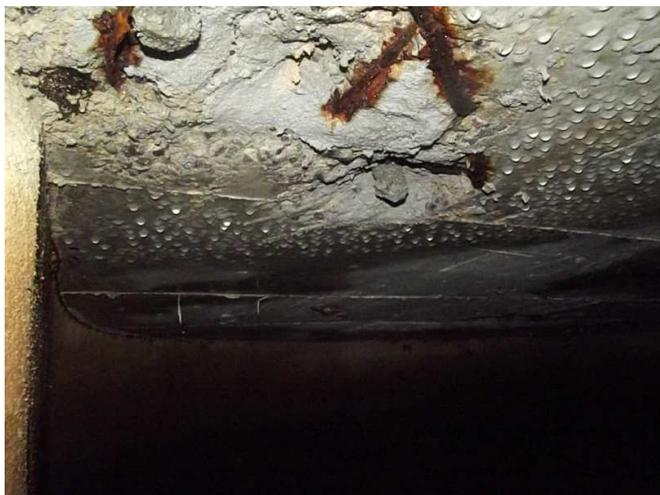
A Figura 16 mostra a parte interna da laje de teto do reservatório d'água superior com presença de corrosão de estruturas, devido a ausência de impermeabilização da laje, em desacordo com a NBR 9574 (2008), considerando-se vício de construção.

**Figura 16 – Parte interna da laje de teto do reservatório d'água superior**

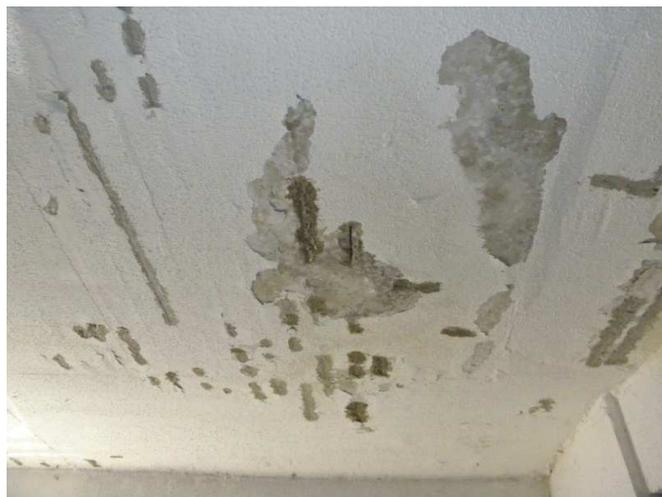
A Figura 17 mostra exatamente o comentário anterior, e acontecem com bastante frequência em edificações próximas as áreas litorâneas da cidade do Recife, caracterizando-se também como outra manifestação patológica frequente nas edificações estudo de caso do trabalho.

**Figura 17- Deterioração de estruturas de concreto armado da laje do primeiro pavimento garagem.**

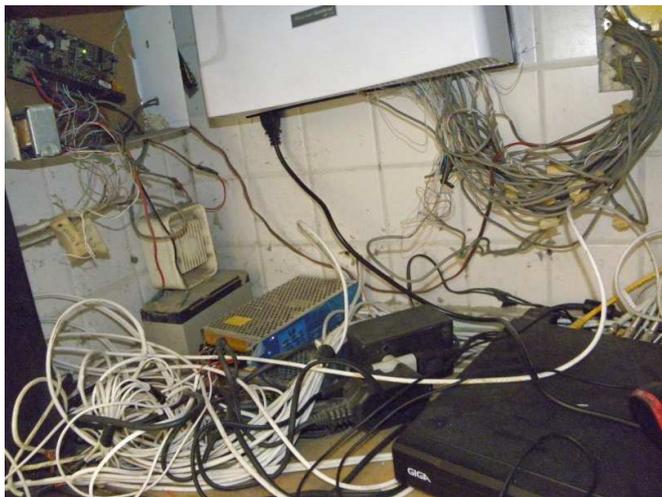
A Figura 18 mostra as improvisações e a ausência de manutenção das instalações elétricas da área da central telefônica, evidenciando a completa ausência de manutenção desses sistemas.

**Figura 18 - Improvisações e ausência de ações de manutenção nas instalações elétricas da área de central telefônica e TV a cabo.**

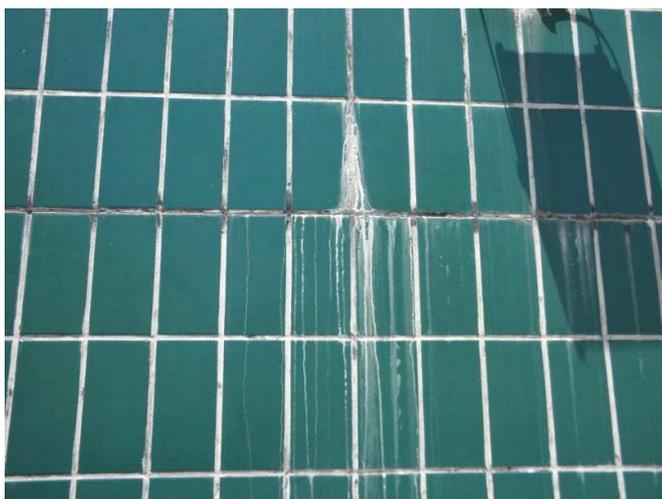
Na Figura 19 é possível observar manifestações patológicas de revestimentos cerâmicos de fachadas, provocados por infiltrações, evidenciadas pelo surgimento na superfície do revestimento, de depósitos cristalinos de cor esbranquiçada (eflorescências), comprometendo a aparência do revestimento. Neste caso, caracteriza-se a completa ausência de ações de manutenção por parte do condomínio.

**Figura 19 – Eflorescências nos revestimentos cerâmicos de fachada no reservatório d'água superior.**

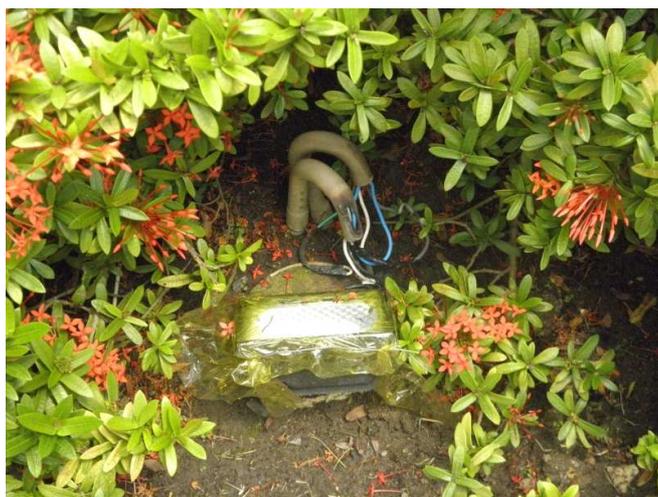
A Figura 20 mostra improvisações nas instalações elétricas realizadas pelo condomínio, o que além de gerar condições de risco aos usuários da edificação, geram a perda da garantia legal deste sistema, devido à ação e manuseio de pessoas não habilitadas para aquela atividade

Figura 20 – Improvisações nas instalações elétricas da iluminação do jardim

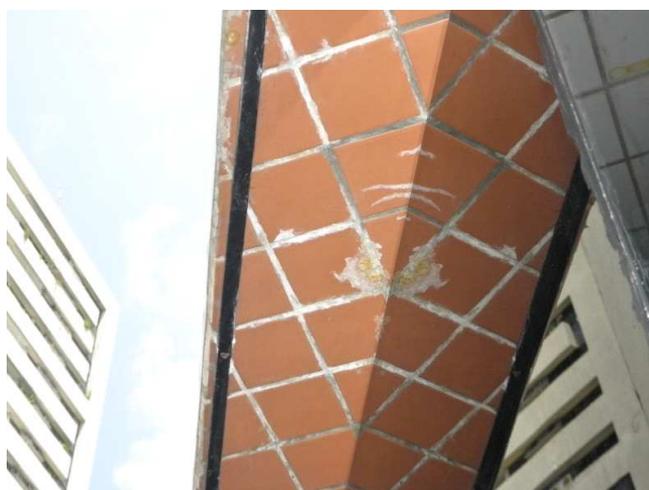
A Figura 21 mostra eflorescências no revestimento cerâmico da fachada decorrente de infiltrações e de situações em ambientes constantemente molhados, comprometendo os aspectos relacionados à estética. Vale ressaltar que os rejuntamentos das placas cerâmicas possuem falhas, elevada porosidade, cavidades e bolhas, evidenciando a ausência de ações de manutenção, em desconformidade com as recomendações da NBR 5674 (2012) – Manutenção de edificações.

**Figura 21 - Eflorescências no revestimento cerâmico da fachada decorrente de infiltrações.**

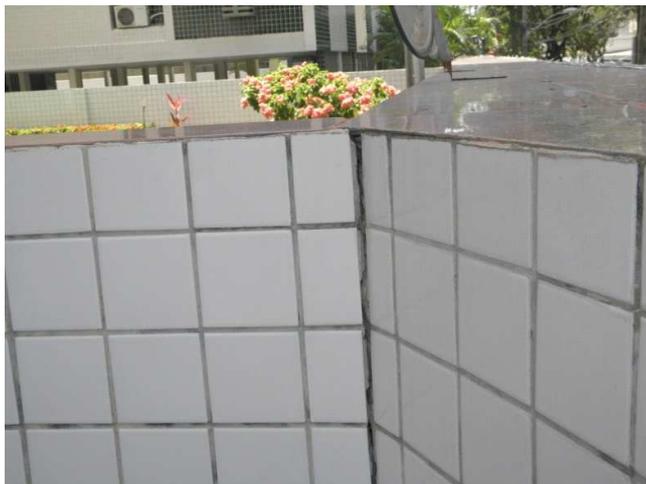
A Figura 22 apresenta fissura na alvenaria do guarda corpo do pavimento garagem, ocasionada pela deficiência de engastamento entre as alvenarias, caracterizando um vício de construção.

**Figura 22 – Fissura na parede do pavimento garagem**

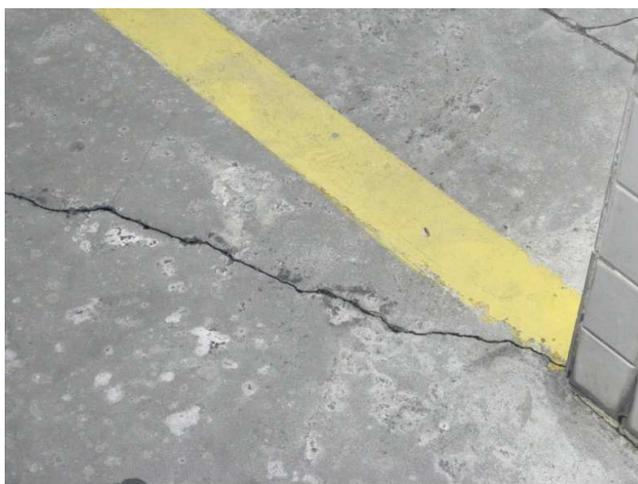
A Figura 23 mostra fissura no 2º piso do pavimento garagem, local onde se verificou a maior incidência de manifestações patológicas da edificação estudada.

**Figura 23 – Fissura no 2º piso do pavimento garagem**

Este tipo de manifestação patológica é uma dos mais comuns que são verificados em edificações verticais, com pavimentação em concreto polido em áreas de estacionamento.

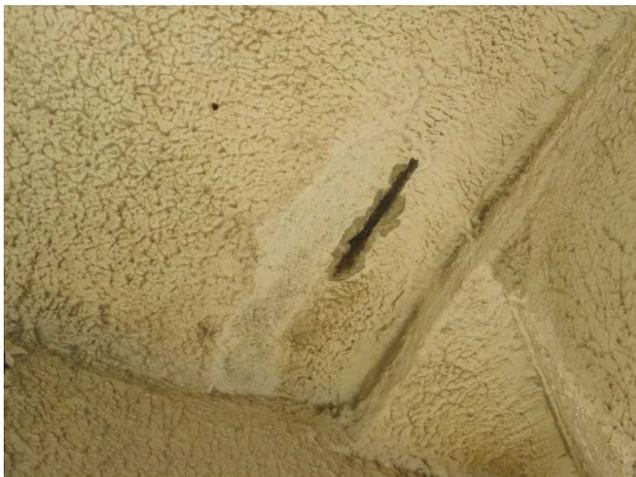
Nas Figuras 24 e 25, podem-se verificar pontos de corrosão das ferragens da estrutura da laje de teto do 1º pavimento garagem, que caracterizam vícios de construção devido a falhas no cobrimento das ferragens.

**Figura 24 – Corrosão da ferragem da estrutura da laje do 1º piso garagem**

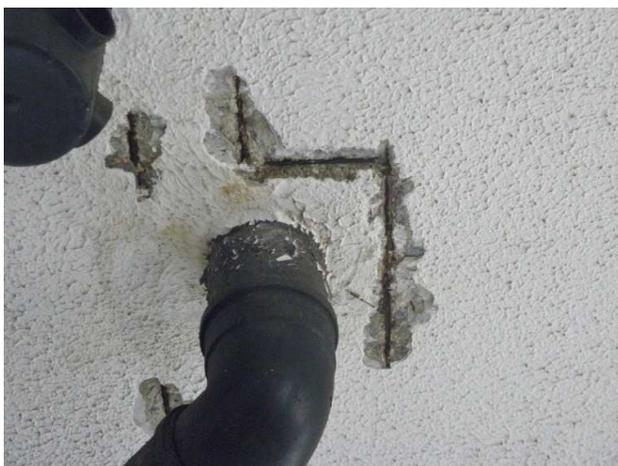
**Figura 25 – Corrosão da ferragem da estrutura da laje do 1º piso garagem**

No caso da Figura 25, o aparecimento dos problemas de corrosão das ferragens da estrutura pode ter sido agravado por deficiências da impermeabilização no ralo da laje do 2º piso, provocando neste ponto da laje constante umidade, contribuindo para a evolução do problema, caracterizando-se claramente como um vício de construção.

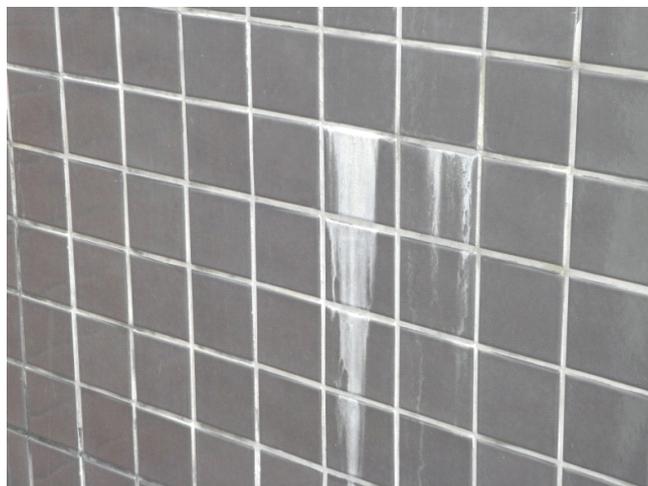
na superfície do revestimento, de depósitos cristalinos de cor esbranquiçada (eflorescências), comprometendo a aparência do revestimento.

**Figura 26 – Eflorescências nos revestimentos cerâmicos de fachada**

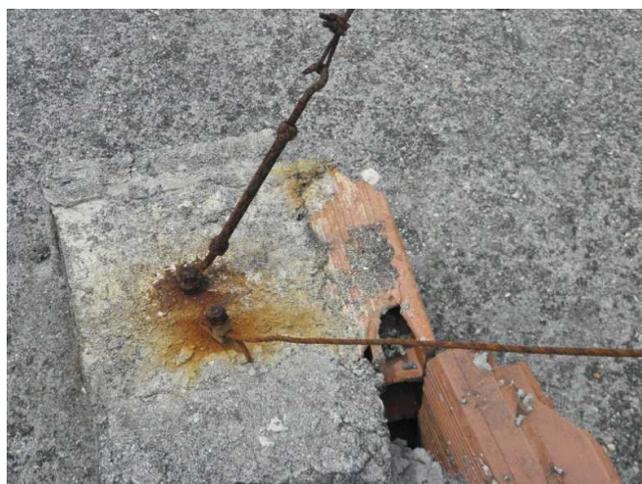
A Figura 27 mostra corrosão precoce nos estaiamentos e parafusos de fixação do mastro do pára-raios ficados na cobertura da edificação.

**Figura 27 – Corrosão precoce dos cabos e parafusos do estaiamento do mastro do pára-raios.**

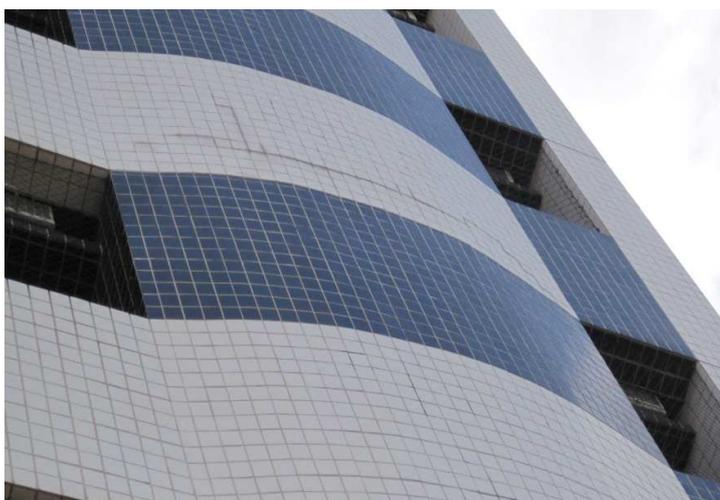
A Figura 28 mostra fissuras no revestimento de fachada com princípio de descolamento das placas de revestimento do substrato. Segundo informações dos proprietários, esta manifestação patológica surgiu ainda nos primeiros dois anos após a entrega da edificação.

Figura 28 – Fissuras e descolamento do revestimento cerâmico da fachada

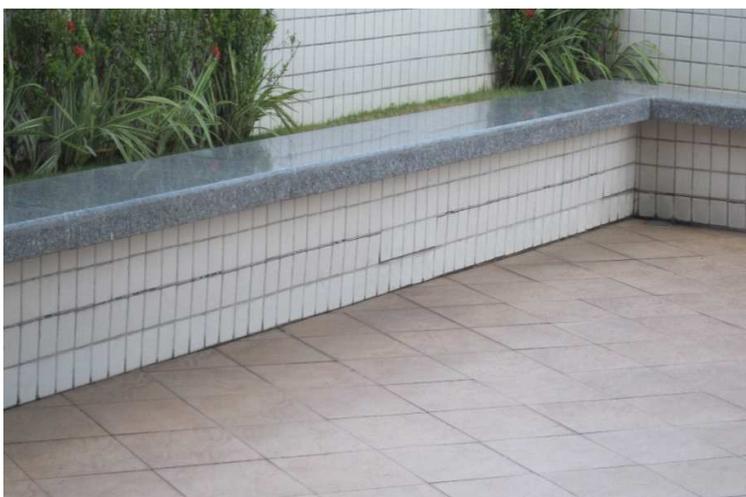
A Figura 29 mostra fissuras no revestimento das paredes das muretas da área das jardineiras, provocadas por deficiência de aderência do substrato das placas de revestimento cerâmico sobre a manta de impermeabilização.

**Figura 29 – Fissuras no revestimento em placas cerâmicas das paredes da jardineira do pavimento térreo.**

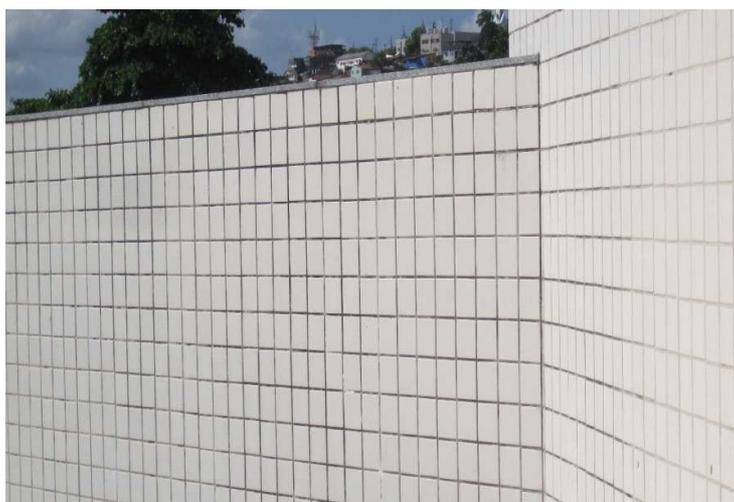
Na Figura 30, identificam-se sujidades e acúmulo de lodo sobre o rejuntamento das placas cerâmicas da parede do pavimento garagem, evidenciando a ausência de ações de manutenção destes sistemas construtivos.

**Figura 30 – Acúmulo de sujidades sobre o revestimento cerâmico evidenciando ausência de manutenção.**

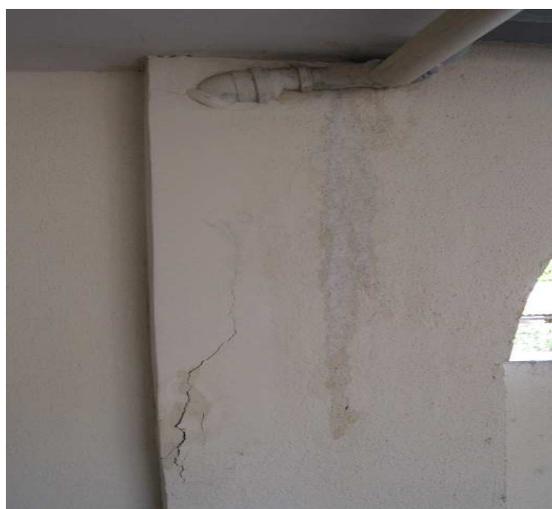
Na Figura 31, verifica-se vazamentos nas instalações hidrossanitárias, ocasionando infiltrações nas paredes e devido a presença constante de umidade, provocando fissuras no revestimento.

**Figura 31 – Vazamentos nas instalações hidrossanitárias.**

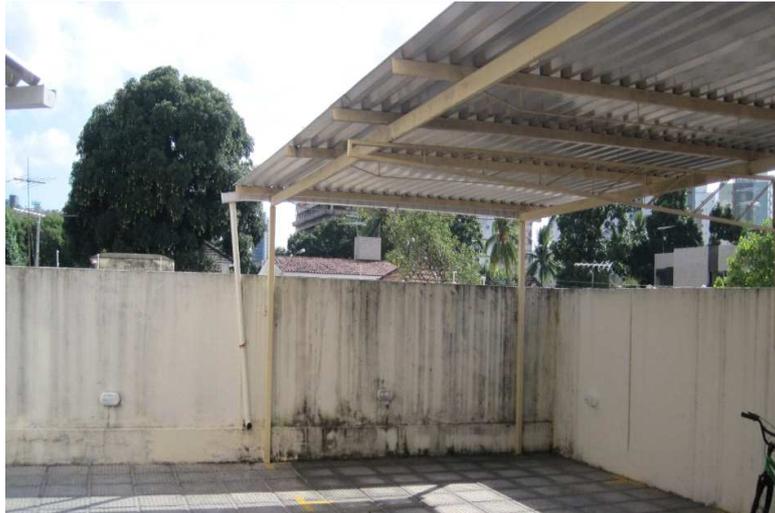
sobre piso do estacionamento, com risco de provocar danos ao sistema de impermeabilização, gerando a perda da garantia do mesmo.

**Figura 32 – Instalação de cobertura de veículos com fixação dos pilaretes sobre o piso do estacionamento.**

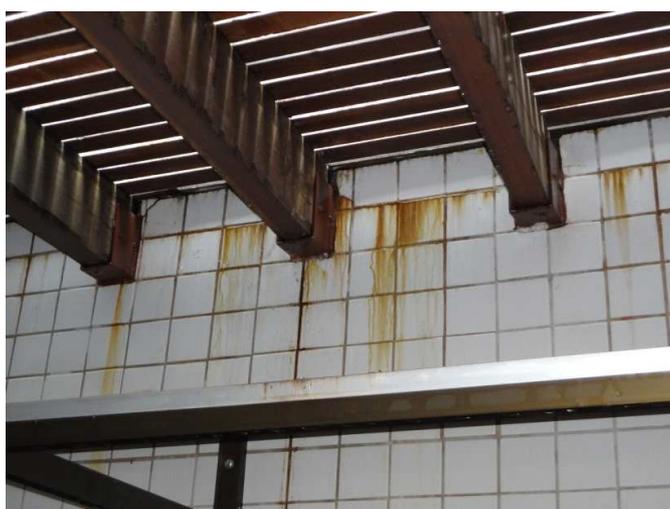
A Figura 33 mostra infiltrações e eflorescências nos revestimentos cerâmicos das paredes do pavimento semi-enterrado, devido a deficiências do sistema de impermeabilização, caracterizando um vício de construção.

Figura 33 – Infiltrações e eflorescências nas paredes do semi-enterrado

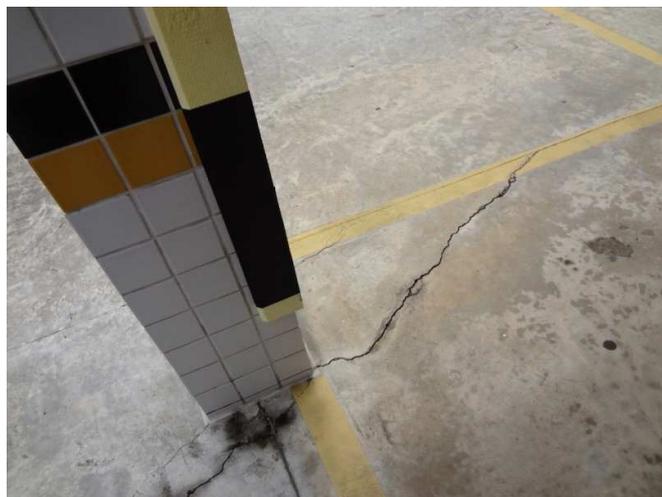
A Figura 34 mostra fissura no piso do pavimento garagem semi-enterrado, caracterizando vício de construção.

**Figura 34 – Fissura no piso do pavimento garagem semi-enterrado**

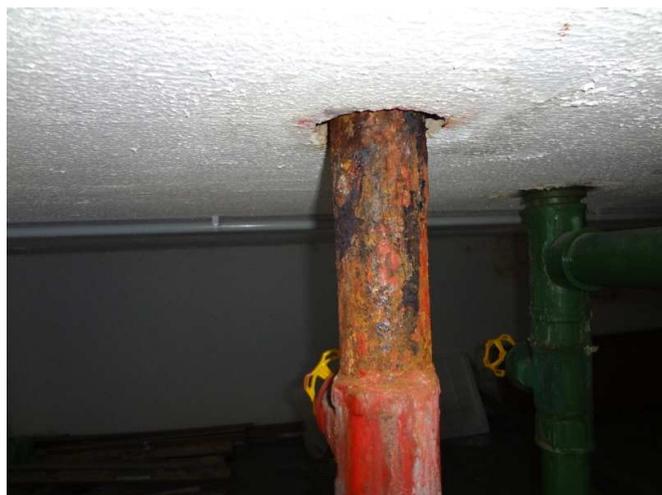
A Figura 35 mostra oxidação do barrilete do reservatório d'água superior, provocada por vazamentos associado a ausência de manutenção.

**Figura 35 – Oxidação do barrilete do reservatório d'água superior**
