UNIVERSIDADE CATÓLICA DE PERNAMBUCO – UNICAP
PRÓ-REITORIA ACADÊMICA - PRAC
CURSO DE MESTRADO EM ENGENHARIA CIVIL

ANÁLISE DA VIDA ÚTIL ESTIMADA DAS EDIFICAÇÕES
BASEADA NA NORMA DE DESEMPENHO (ABNT NBR 15.575:2013)

Recife, 2016

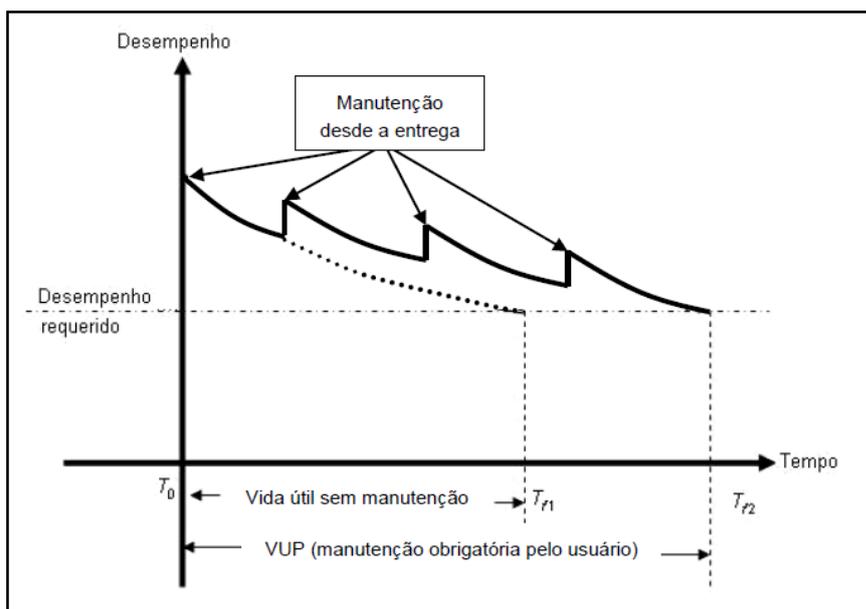
Os requisitos de desempenho devem ser atendidos desde a elaboração do projeto e; ao longo da vida útil da obra e dos sistemas; incluindo as etapas de construção e manutenção, mantendo-se os aspectos de funcionalidade, estética e segurança, o que corresponderá, ao desempenho esperado, apresentado na Figura 3.

Figura 3: Gráfico de desempenho ao longo do tempo. Fonte: ABNT (2013, p. 43)

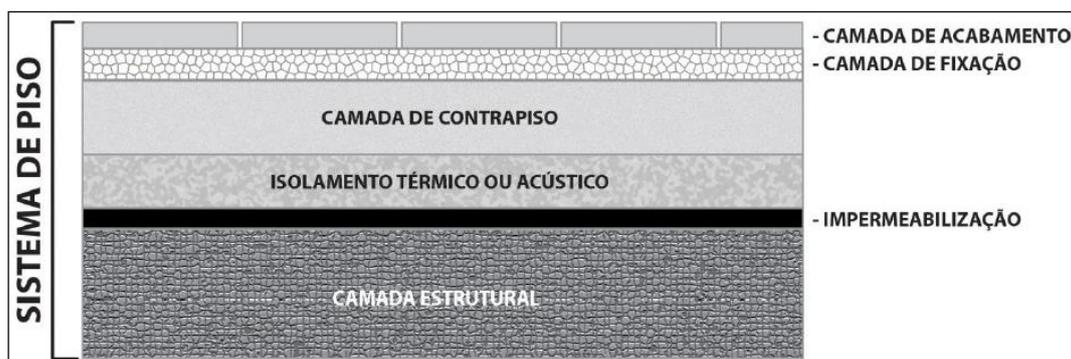
O sistema de piso está representado esquematicamente na Figura 5, de acordo ABNT (2013). Esta parte da norma determina que a avaliação de desempenho desse sistema garanta a segurança estrutural e que não ocorram falhas que ponham em risco a integridade física do usuário.

Figura 5: Desenho esquemático das camadas do sistema de pisos. Fonte: ABNT (2013).

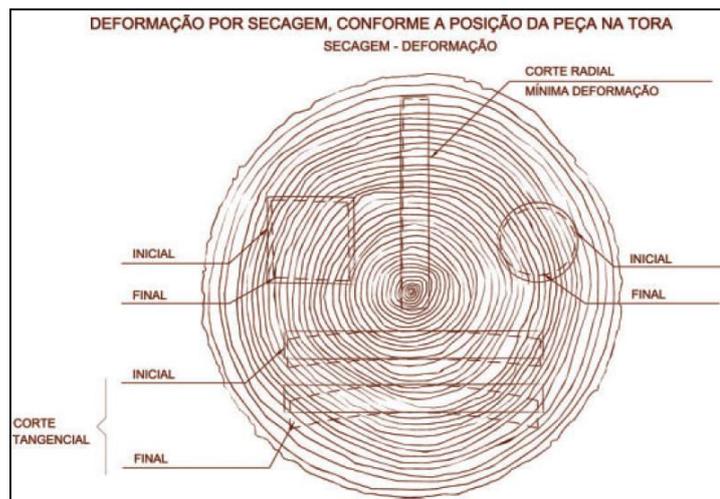
A madeira é um material higroscópico que pode absorver umidade tanto da água líquida diretamente como também da atmosfera. A água nas paredes das células da madeira, além de influir sobre as propriedades mecânicas e físicas, tem um papel importante no comportamento em uso da madeira, uma vez que regula as variações dimensionais, conforme identificado na Figura 8, e é determinante para o ataque biológico (BERTOLINI, 2010, p. 212).

Figura 8: Desenho esquemático da deformação da madeira. Fonte: Gonzaga, 2006.

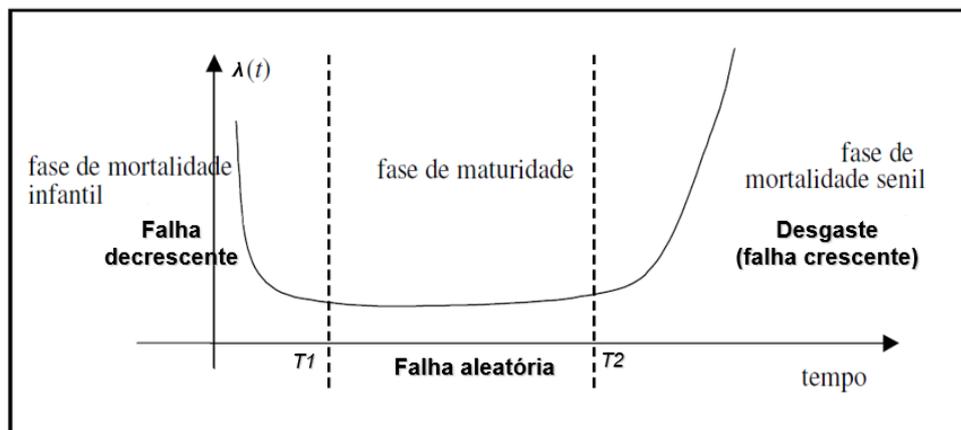
A “curva da banheira” é definida através da distribuição de Weibull, aplicada a estudos relacionados a fadiga de metais (componentes eletrônicos, cerâmicas, capacitores e dielétricos). Amplamente empregada para definir o tempo de vida útil de produtos formados por várias partes (componentes ou elementos), que podem incorrer em erros ou falhas no primeiro uso ou teste. Esse modelo de distribuição apresenta uma variação crescente, decrescente ou constante, não ocorrendo alterações além disso, tornando-se assim, uma distribuição monótona. Entretanto, adequada para análise do ciclo de vida dos materiais a partir da taxa de falhas, (FREITAS, 1997).

Figura 11: Curva da banheira - Taxa de falhas (λ) em função do tempo (t). Fonte: Wuttke e Sellitto, 2008 – adaptado.

- a) Mortalidade infantil (antes de T1) – essa fase apresenta uma taxa de falhas alta, porém decrescente. São causadas por defeitos congênitos ou fraquezas, erros de projeto, peças defeituosas, processos de fabricação inadequados, mão-de-obra desqualificada, estocagem inadequada, instalação imprópria, partida deficiente, entre outras. A taxa de falhas diminui com o tempo, conforme os reparos de defeitos eliminam componentes frágeis ou à medida que são detectados e reparados erros de projeto ou de instalação.

- c) mortalidade senil (desgaste – após T2) – nessa fase há crescimento da taxa de falhas que representa o início do período final de vida do componente ou sistema. Essa fase é caracterizada pelo desgaste do componente, corrosão, fadiga, trincas, deterioração mecânica, elétrica ou química, manutenção insuficiente entre outros.

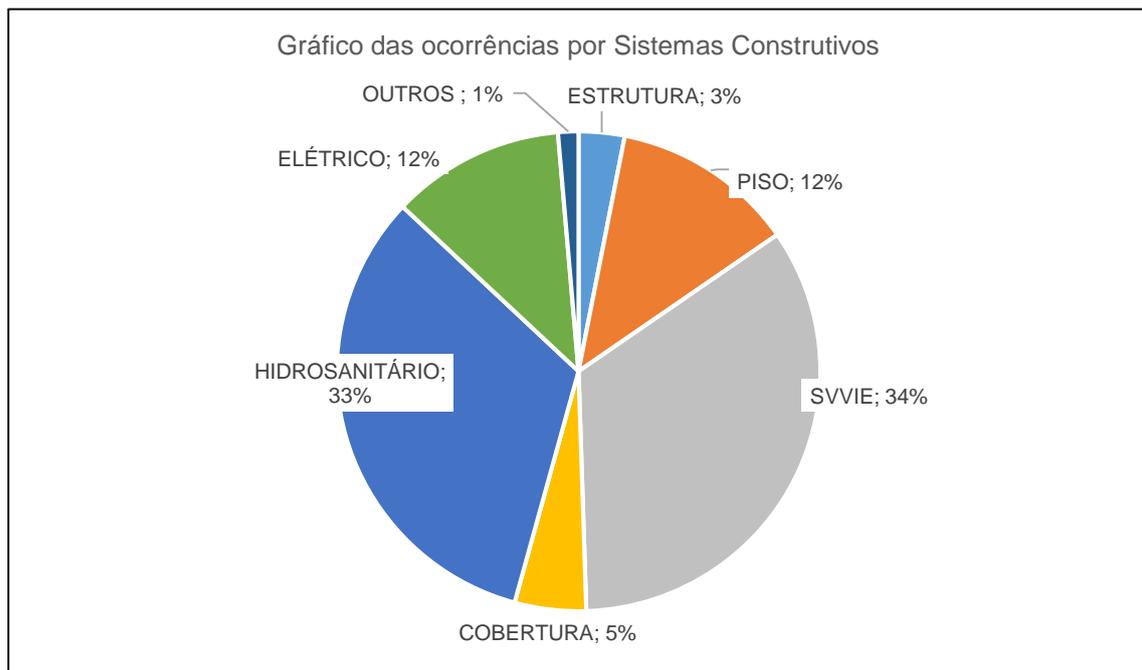
A partir dos dados globais, os sistemas que mais incidiram problemas, conforme apresentado na Figura 14, foram: SVVIE, com 34%; o Sistema Hidrosanitário, com 33%; os Sistemas de Piso e Elétrico, com 12%. Esses percentuais indicam, portanto, a necessidade de melhoria para implantação desses sistemas. Ressalte-se que, embora o Sistema Elétrico não esteja relacionado de forma direta na ABNT NBR 15.575:2013, a Tabela C.6 da norma, expressa VUP para instalações prediais embutidas e aparentes.

Figura 14: Gráfico da distribuição percentual dos danos por sistema construtivo. Fonte: Dados da ATPO - adaptado.

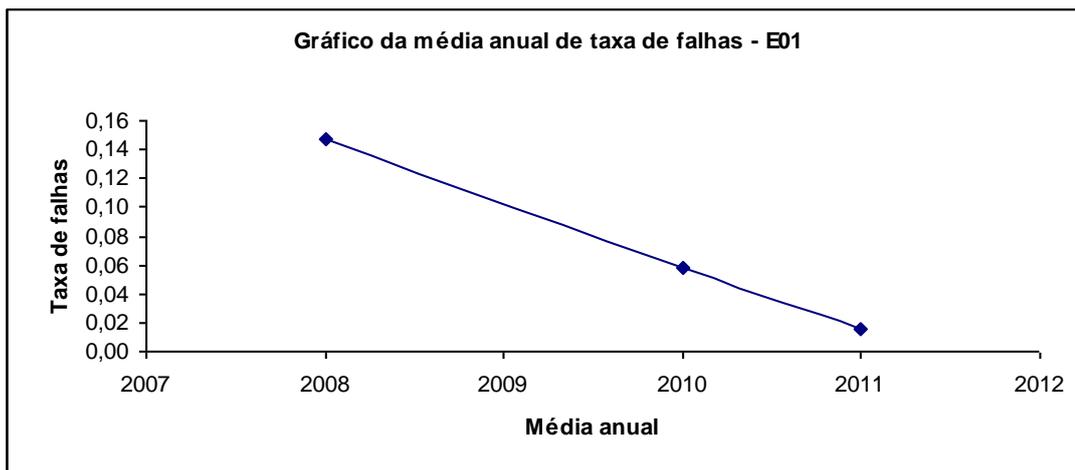
A edificação E01 apresentou os primeiros registros de falha, em um dos sistemas construtivos, depois de decorridos treze meses da data de entrega da obra. O maior número de danos registrados ocorreu no primeiro ano de vida da construção. Nos anos seguintes o número de falhas foi menor. Assim, considerando a classificação das falhas, é possível adotar para E01 uma predominância de falha por mortalidade infantil, quando ocorre no início da vida útil do componente, conforme apresentado na Figura 15.

Figura 15: Gráfico da média anual da taxa de falhas para E01. Fonte: a autora.

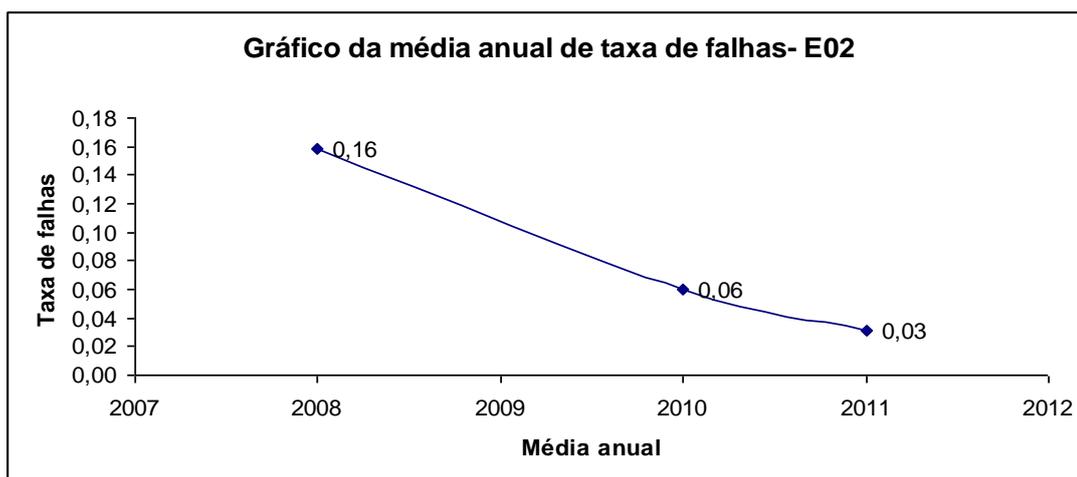
Vê-se também, que não há uma redução acentuada na taxa de falhas nos anos seguintes. As falhas ultrapassam a fase de mortalidade infantil, adotado para a pesquisa como sendo de 5 (cinco) anos, sendo observadas já no período de vida normal da construção, fase de maturidade. Nesta fase as falhas são consideradas aleatórias, conforme representado na Figura 16.

Figura 16: Gráfico da média anual da taxa de falhas para E02. Fonte: a autora.

Destaca-se que as ocorrências relacionadas aos anos de 2010 e 2011 para E02, foram descritas pelos técnicos da construtora como serviços relacionados a falhas na implantação dos sistemas e/ou dos componentes, de acordo com o banco de dados da ATPO, apresentado no Quadro 3, não havendo características de avarias decorrentes da operação ou uso dos sistemas.

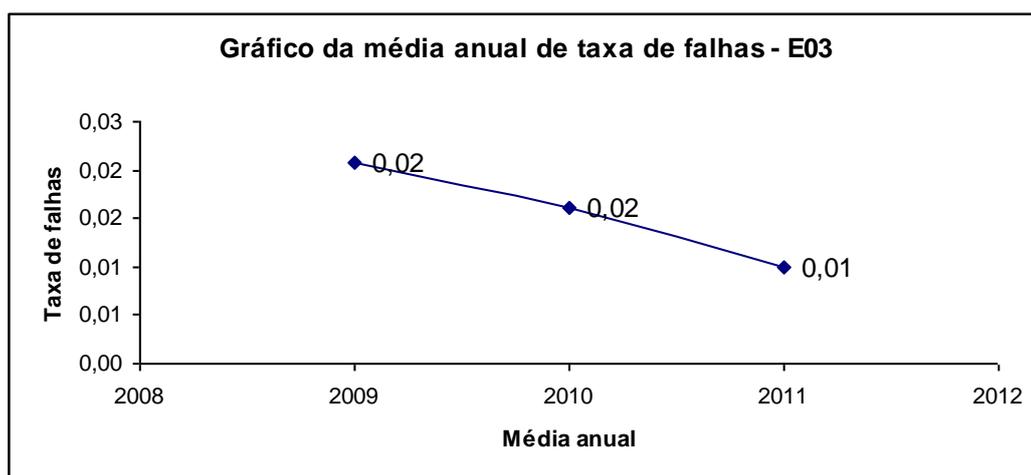
Desse modo, a partir da classificação das falhas como aleatória, indicado na Figura 17, que reflete uma predominância da taxa constante, sem a representatividade de falhas no início das atividades dos sistemas construtivos. A partir do último ano de registros, 2011, a tendência é que a obra siga o curso normal para o desgaste, uma vez que essa construção foi entregue em julho de 2005.

Figura 17: Gráfico da média anual da taxa de falhas para E03. Fonte: a autora.

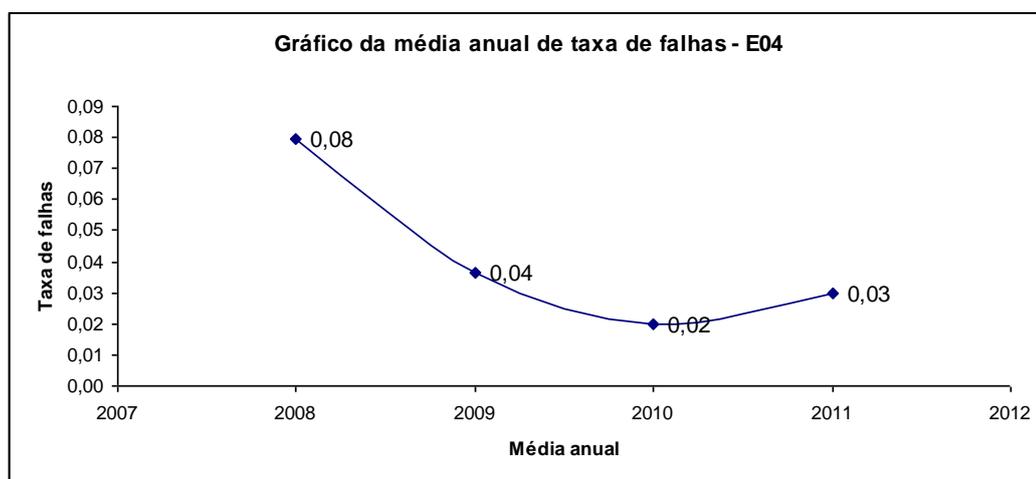
Considerando, portanto, a classificação das falhas adotada para E04, de acordo com a Figura 18, nota-se um alto índice no ano de 2008, mas uma redução para os anos seguintes, 2009 e 2010. A partir de 2011, a taxa de falhas volta a se elevar. Ressalte-se que, para Slack et al (2002), a curva da banheira apresenta, para uma fase posterior a vida normal, a fase de desgaste quando então as falhas passam a ser crescente.

Figura 18: Gráfico da média anual da taxa de falhas para E04. Fonte: a autora.

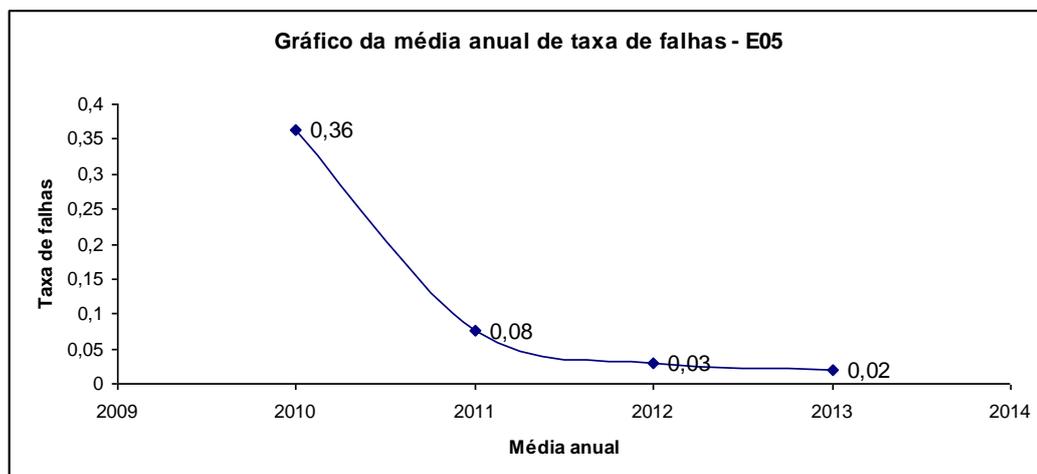
Em geral, falhas desta espécie são oriundas de defeitos incipientes introduzidos antes do período operacional”. A Figura 19 apresenta alto valor médio para a taxa de falhas referente ao ano inicial da construção e na sequência a redução brusca da taxa, conduzindo a uma estabilização da taxa de falhas.

Figura 19: Gráfico da média anual da taxa de falhas para E05. Fonte: a autora.

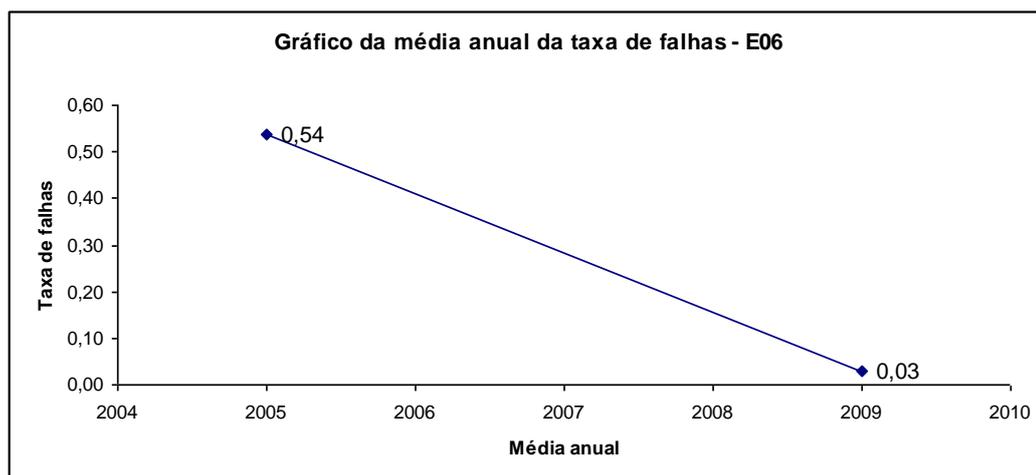
A reta representada na Figura 20, comprova a redução acentuada dos problemas inicialmente constatados. Entretanto, não altera a condição comum as outras edificações, iniciar a operação com alto índice de falhas e nos anos subsequentes ocorrer uma redução.

Figura 20: Gráfico da média anual da taxa de falhas para E06. Fonte: a autora.

Diante deste contexto, é possível classificar a taxa de falhas para E06 como mortalidade infantil. Para Siqueira (2012), os erros que podem contribuir para um alto índice de defeitos no início da operação de um sistema estão inseridos na falta de especificações adequadas em projeto, relacionadas ao controle de qualidade, a fabricação, estocagem e transporte dos componentes, a instalação de peças defeituosas, a montagem ou a ativação dos mecanismos.

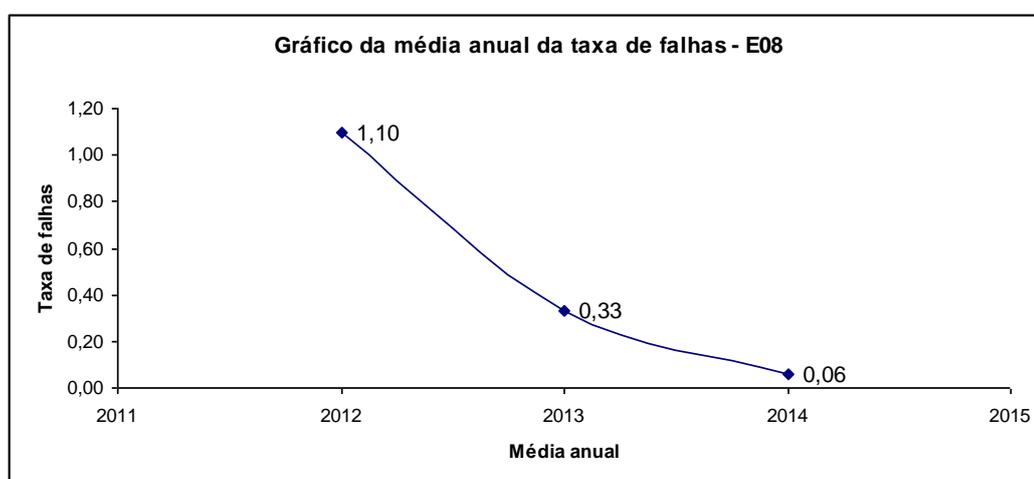
Além de classificar a taxa de falhas dentro do estágio de mortalidade infantil, uma vez que se constatou um número alto de registros de danos até o segundo ano, 2013, embora tenha ocorrido uma redução brusca em 2014. Figura 21 apresenta alto valor médio inicial para a taxa de falhas e na sequência uma redução brusca da taxa, conduzindo a uma estabilização dos erros.

Figura 21: Gráfico da média anual da taxa de falhas para E08. Fonte: a autora.

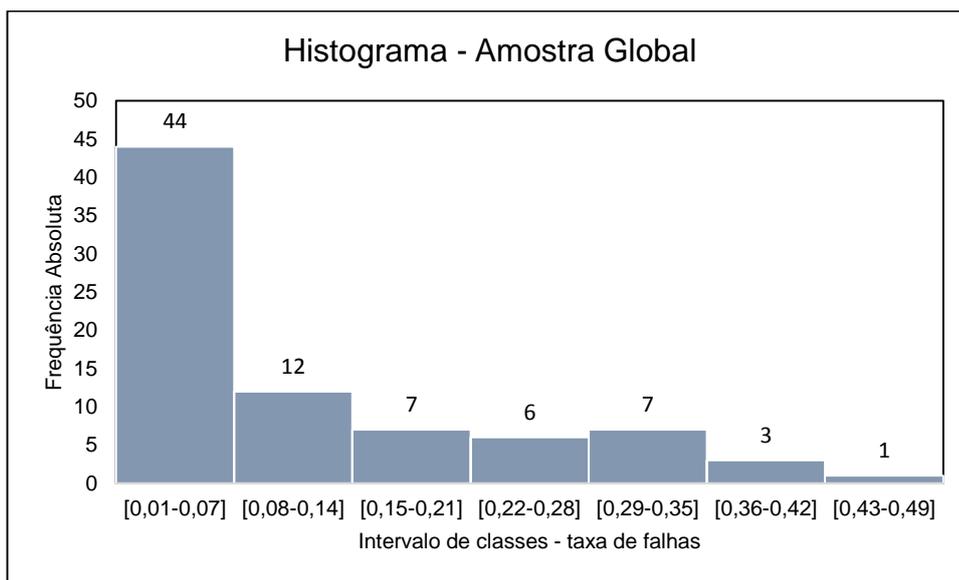
A partir desses valores calculados, foram elaborados os gráficos representados pelas Figuras 22 e 23. O primeiro gráfico apresenta os intervalos de taxa de falhas onde estão concentrados o maior quantitativo de danos, que apesar de serem taxas com valores baixos, indicando poucas ocorrências, mas de um mesmo tipo, presente em todas as edificações, assim de alta frequência. O segundo gráfico mostra a frequência relativa da taxa de falhas apresentando que as taxa de falhas iniciais somam mais de 50% do total de ocorrências.

Figura 22: Histograma da frequência absoluta da amostra global. Fonte: a autora.

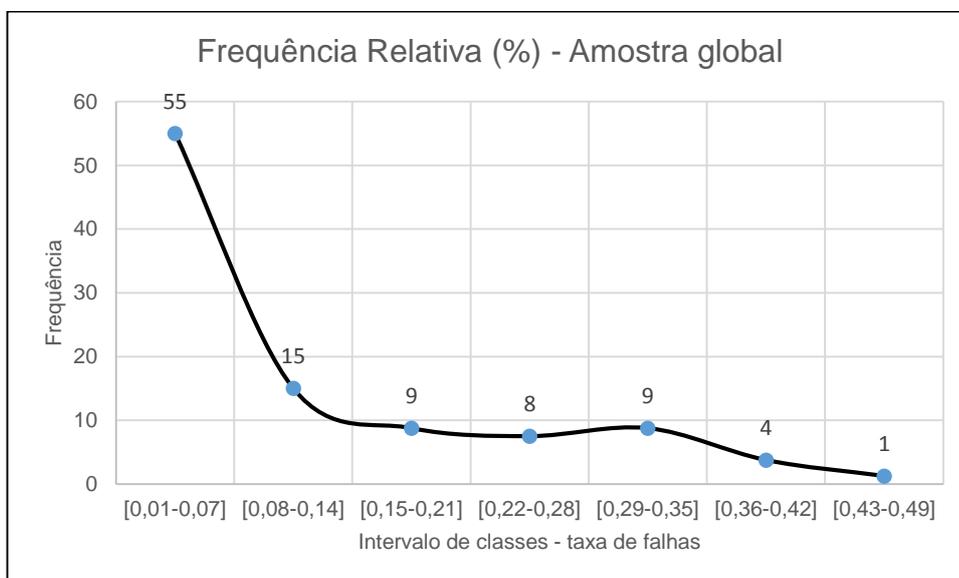
Figura 23: Gráfico da frequência relativa da amostra global. Fonte: a autora.

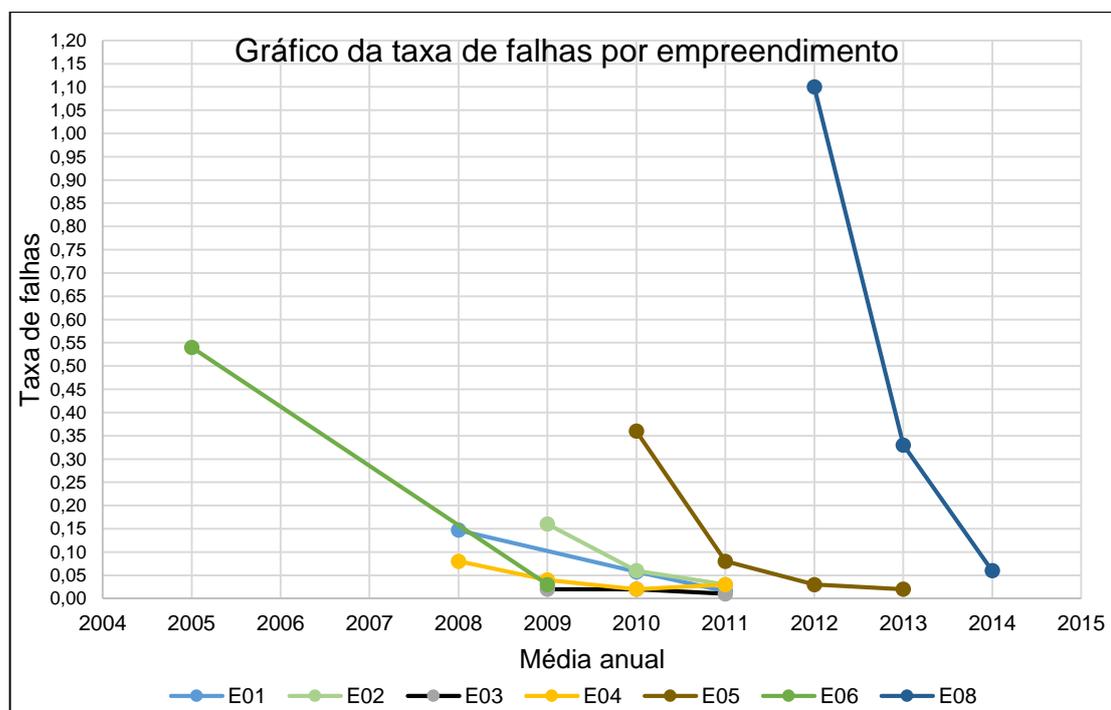
Assim, faz-se necessário que os padrões construtivos se adequem aos requisitos e critérios de desempenho definidos pela NBR 15.575:2013. Embora se verifique uma variação da taxa de falhas nos oito empreendimentos, essas não alteram a condição inicial das obras de apresentar falhas bruscas, embora decrescente, indicando a necessidade de replanejamento dos processos construtivos, principalmente na fase de execução da superestrutura e das instalações.

Figura 24: Gráfico das curvas de taxa de falhas (λ) por empreendimento. Fonte: a autora.

A relação entre os valores redefinidos para VUE e as taxa de falhas calculadas, demonstram a redução da VUP e da VU de cada componente dos sistemas que apresentaram avarias. Existe, portanto, a necessidade de um reposicionamento dos prazos de garantia de cada item danificado, no caso das edificações estudadas, pois, os danos registrados impossibilitaram, por um determinado período de tempo, a utilização integral do imóvel.
