UNIVERSIDADE CATÓLICA DE PERNAMBUCO - UNICAP
PRÓ-REITORIA ACADÊMICA – PRAC
MESTRADO EM ENGENHARIA CIVIL

**MAPA DE DANOS DAS FACHADAS DO TEATRO DE SANTA ISABEL,
RECIFE - PERNAMBUCO**

Trabalho apresentado como requisito parcial para obtenção do título de Mestre em Engenharia Civil da Universidade Católica de Pernambuco - UNICAP

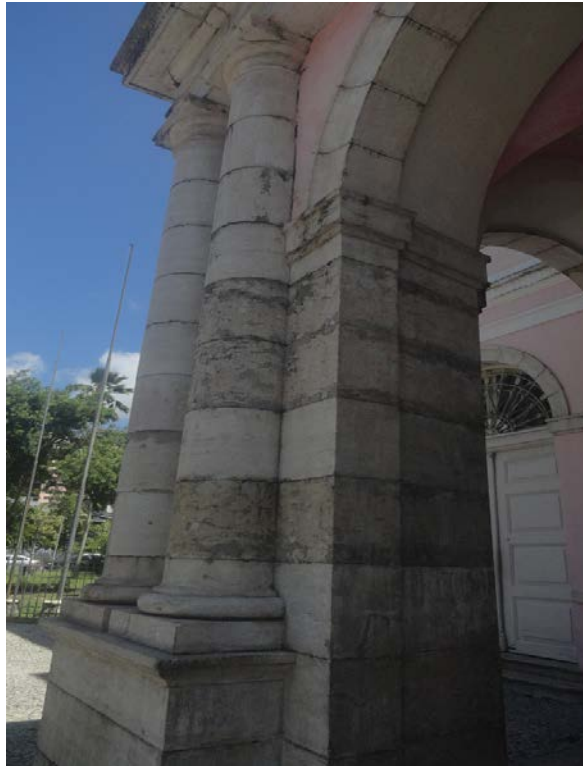
Figura 12 – Pórtico construído em pedra lioz

O pórtico da fachada principal, construído provavelmente em pedra lioz (Figura 12), já foi restaurado anteriormente com resinas poliméricas, que se deterioraram sob o efeito dos raios UV e se desprenderam. A umidade proveniente do lençol freático também pode desagregar os revestimentos.

Observa-se, resíduos que restaram da resina polimérica aplicada no restauro das juntas nos blocos da arcada da fachada principal do teatro, que revelam alterações significativas de suas características.

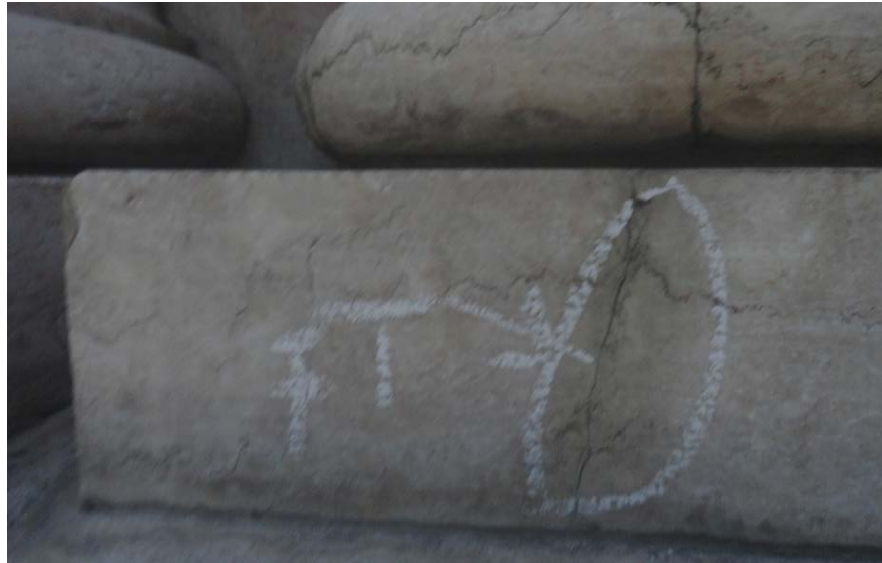
Figura 13 – Fissuras provocadas pela trepidação do trânsito

Observa-se a ocorrência de vários danos estruturais, os quais menciona-se ao logo desse estudo. Tais danos, entretanto, são de pequena significância quando confrontados com a grandeza da obra, que pode se dizer, encontra-se estruturalmente bem conservada e com sua estabilidade garantida. Cabe mencionar a formação acentuada de um dos arcos do pórtico da entrada principal causada pelo recalque da coluna da extremidade. Este processo foi interrompido com a reforma das fundações com injeção de cimento e com a interrupção do tráfego pesado na frente do teatro. Entretanto ainda circula um elevado transito de carros de passeio em frente ao teatro, ressaltando-se ainda um transito de veículos pesados (ônibus) na parte posterior e lateral esquerda do teatro. Assim sendo, ainda se observa as fissuras na alvenaria provocadas pela trepidação do trânsito próximo, com manchas e desagregação da argamassa naquele edifício (Figura 13).

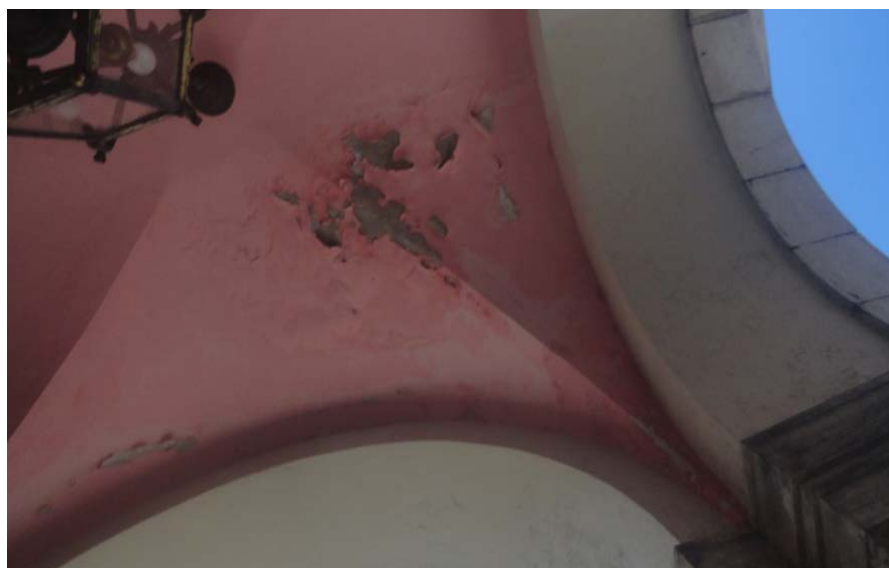
Figura 14– Descamação da pintura

Descamação da pintura e descolamento da argamassa do reboco, em formato de bolhas na parte superior interna do pórtico (Figura 14), decorrente do processo de umidade e infiltração de água da chuva ou aerossóis salinos (FRASCÁ, 2003), dada a sua localização em uma região costeira, o que pode favorecer este tipo de manifestação patológica, muito comum em áreas de climas tropicais com variações brusca de temperatura.

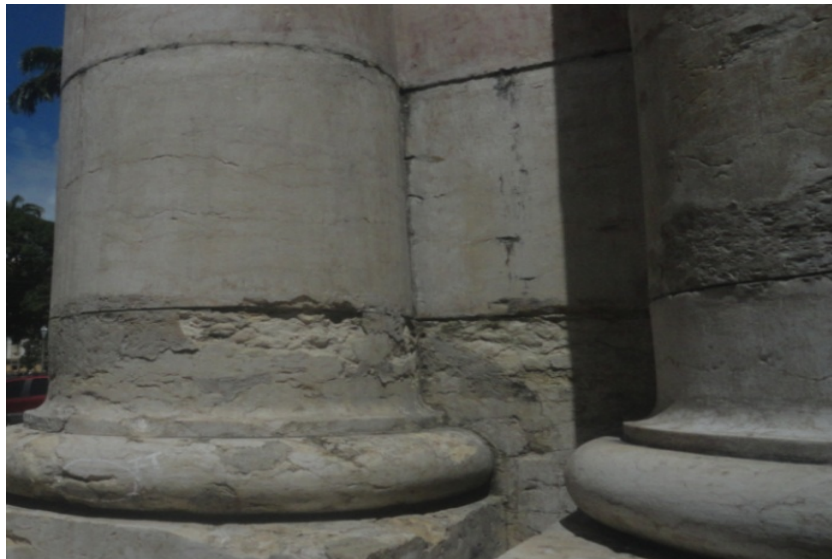
Figura 15 – Degradação mecânica

Utilização de argamassa para restauro das áreas afetadas pela degradação mecânica, incompatível com as características estéticas do litotipo (Figura 15).

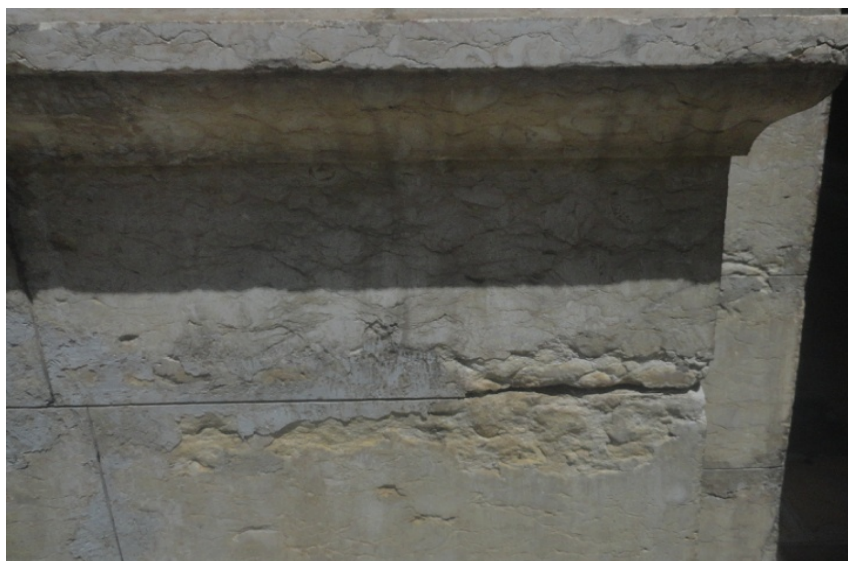
Figura 16 – Dilatação térmica ou esforço de carga

Descolamento do material pétreo na junção dos blocos denota a ocorrência de processos de dilatação térmica ou esforço de carga, manifestação patológica detectada com maior frequência nas juntas entre os blocos (Figura 16).

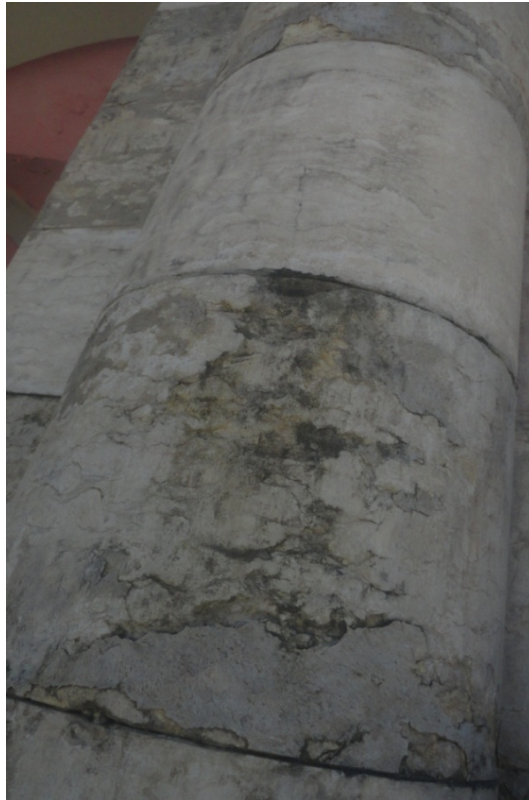
Figura 17 – Desagregação granulométrica do Lioz

Desagregação da granulometria constituinte do Lioz, causada por processos erosivos de natureza eólica, pluvial e sobre tudo agravados pela vibração proveniente do fluxo intenso de veículos no seu entorno (Figura 17). Via de regra as vibrações próximas aos monumentos provocam tensões mecânicas em função do impacto múltiplo das rodas dos veículos sobre as irregularidades do terreno.

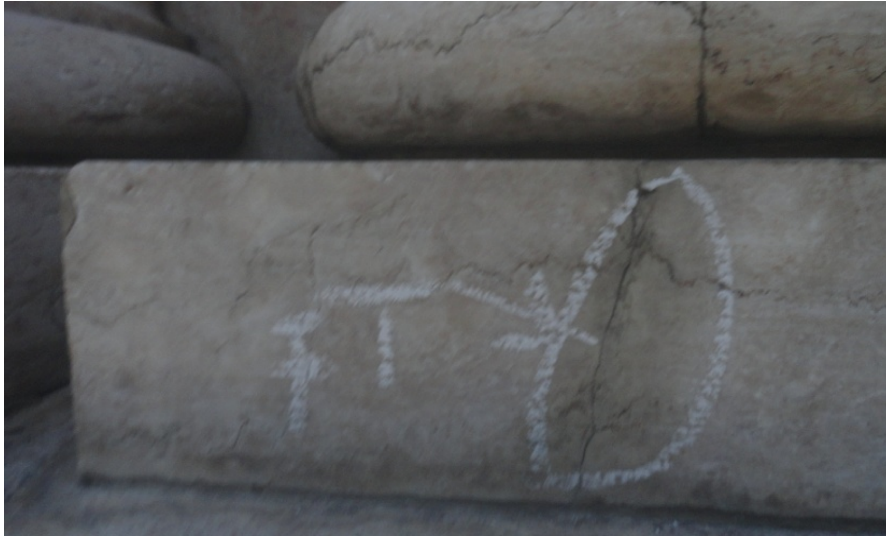
Figura 18 – Fissuras por tensões mecânicas

Entre outros fatores os efeitos da magnitude vibracional estão na razão direta da distância entre a via e a edificação. A presença das fissuras por tensões mecânicas é o resultado do impacto de grandes movimentações de veículos próximas ao Teatro (Figura 18).

As fissuras de dilatação na junção entre os blocos apresentam-se geralmente na forma retilínea, curvas ou descontínuas.

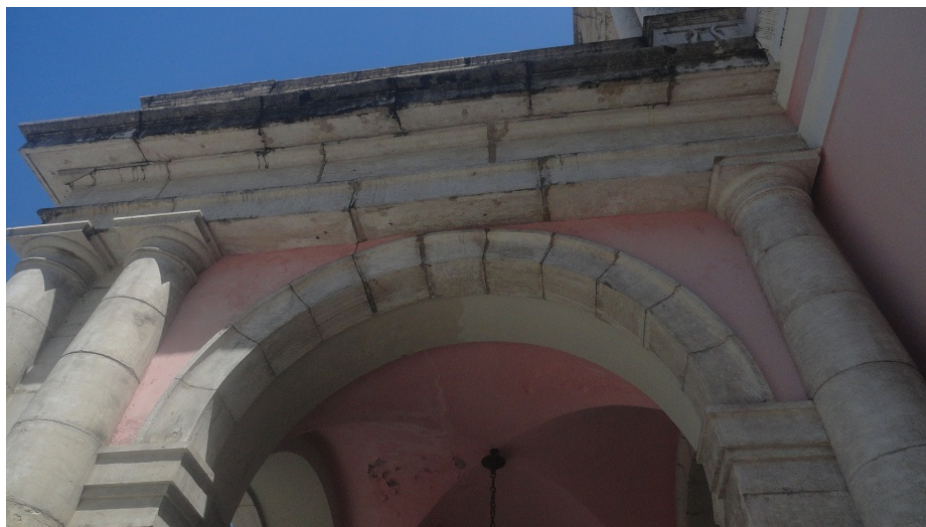
Figura 19 – Manchas negras de diversos particulados

Manchas negras formadas por gases veiculares, poluentes diversos particulados carreados pelo vento e até por fungos e bactérias (Figura 19). Apesar muito frequente, em edificações degradada, esse tipo de patologia ainda é pouco estudado. Na literatura há relato sobre a participação de microrganismos fúngicos da espécie *Aspergillusniger*, no tratamento de efluentes de refinaria de petróleo.

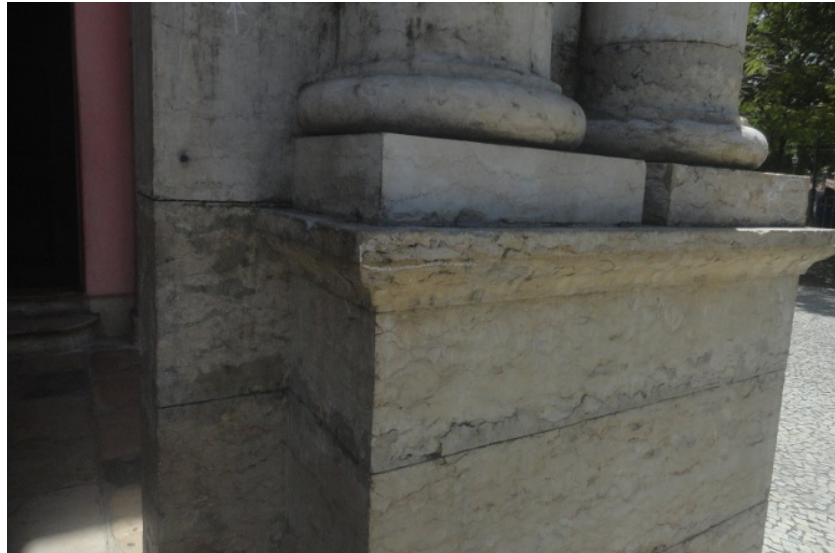
Figura 20 – Rocha Lioz - inorgânica

As rochas por serem inorgânicas (Figura 20), não favorecem o crescimento dos fungos, mas a ancoragem do material orgânico incentiva o seu desenvolvimento.

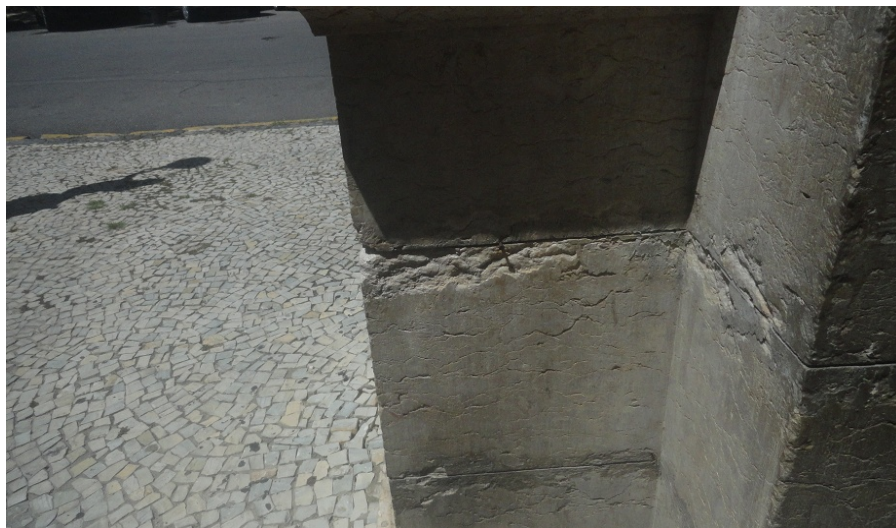
Figura 21 – Dilatação Térmica

Faturamento causado por processo de dilatação térmica pode ser observado na Figura 21.

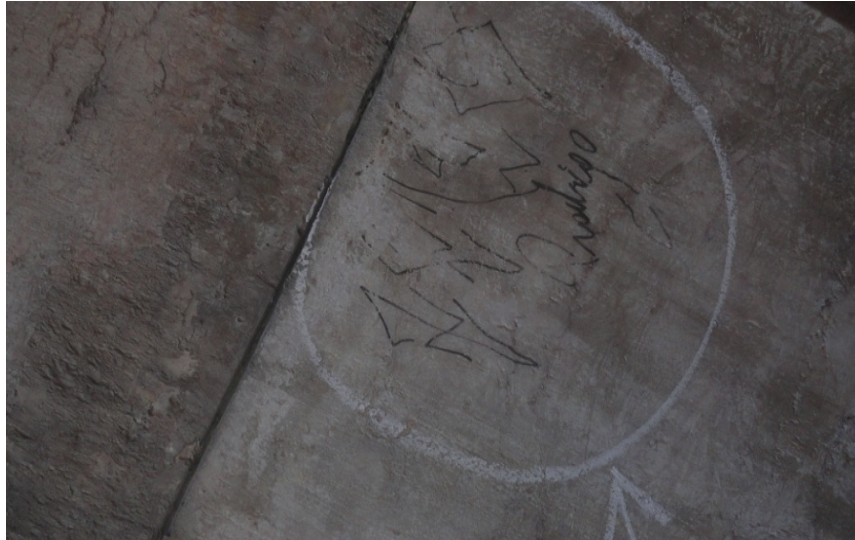
Figura 22 – Pichação na coluna da entrada principal

Pichação localizada em uma das colunas da entrada principal (Figura 22), lado direito, na parte interna do pórtico. É um tipo comum

de vandalismo encontrado na maioria dos monumentos urbanos, no Brasil, que precisa ser combatido.

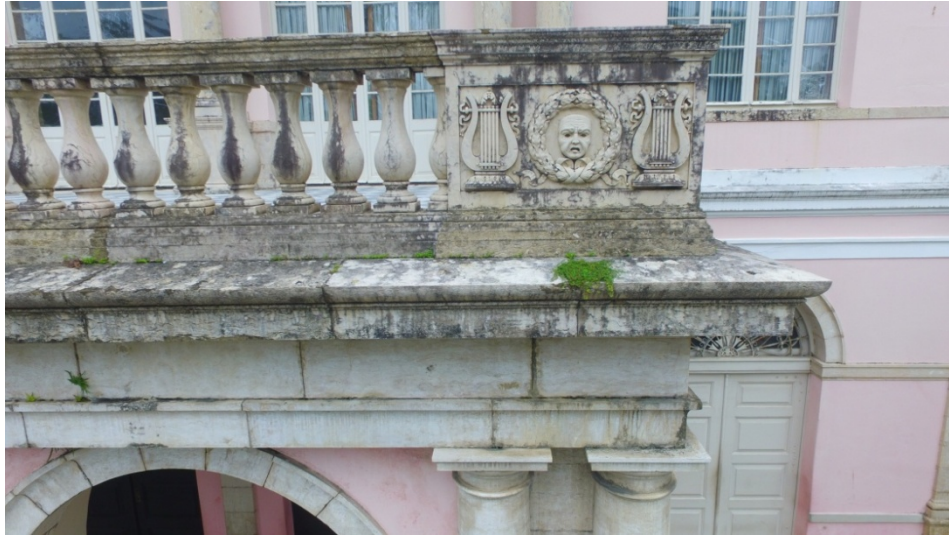
Figura 23 - Vegetação

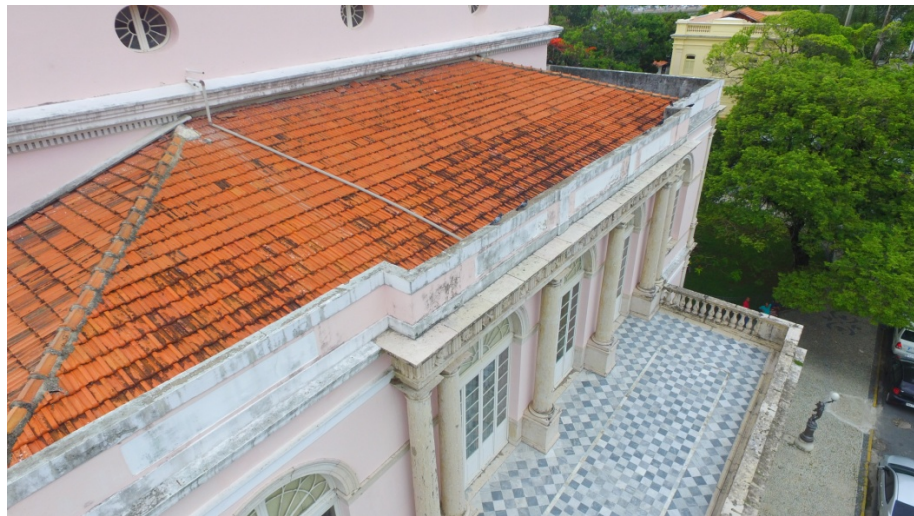
Figura 24 – Crostas Negras

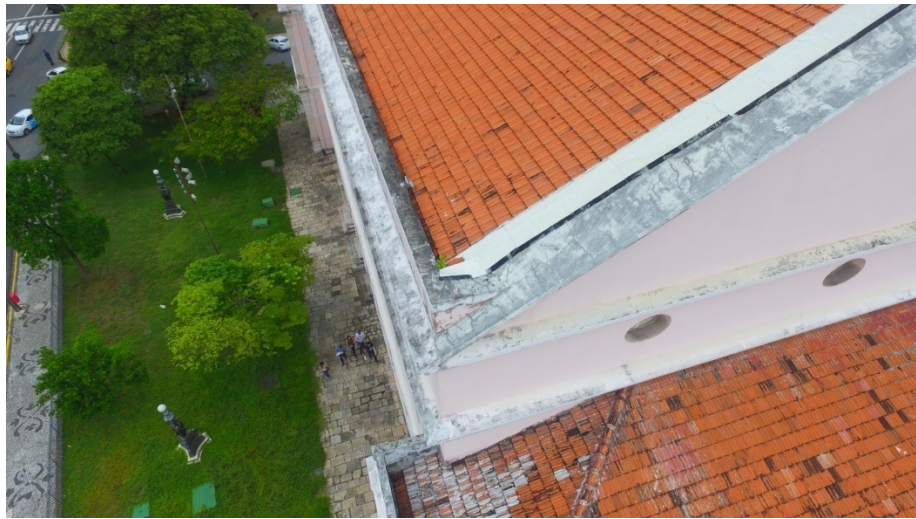
Figura 25 – Manchas brancas

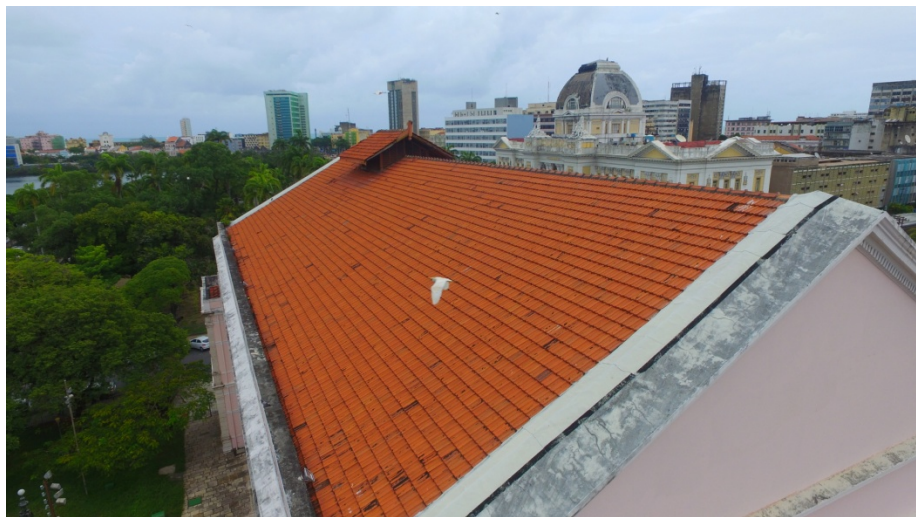
Figura 26 - Fissuras

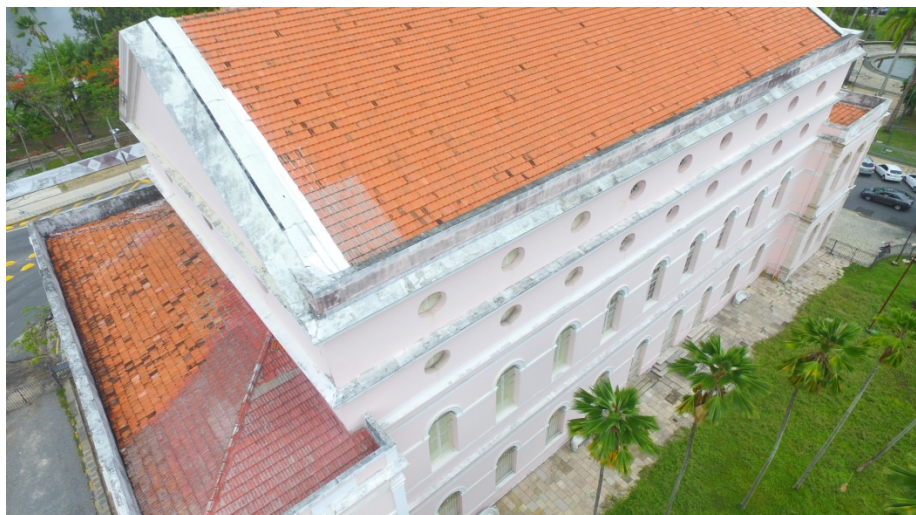
Figura 27 – Infiltração descendente

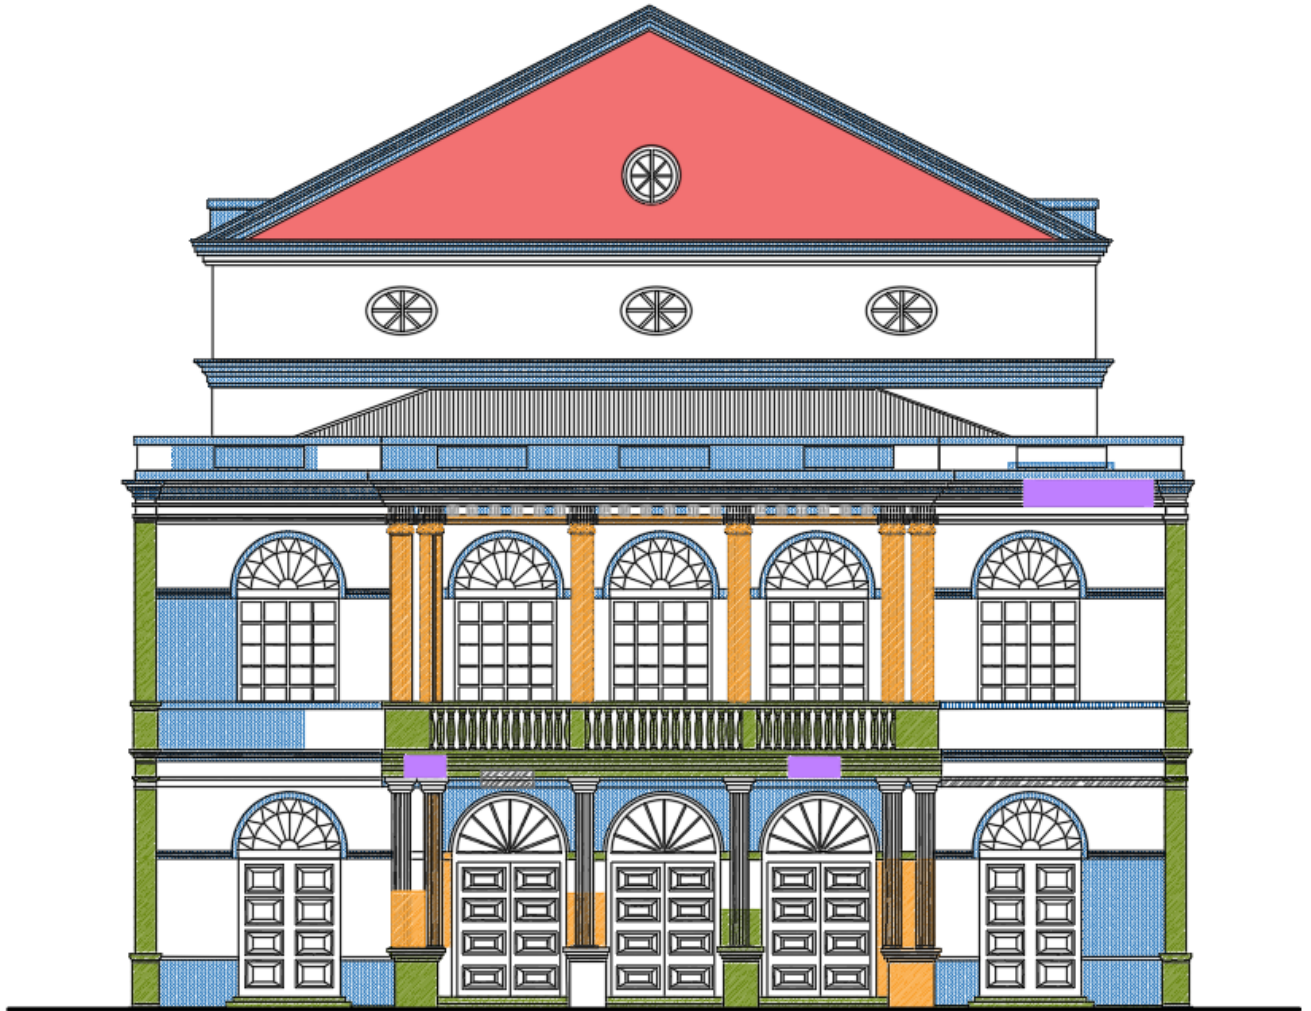
Figura 28 - FACHADA FRONTAL

Este Mapa nada mais é que uma radiografia do Monumento Histórico (prédio) que possibilita identificar e caracterizar as diversas manifestações patológicas (Figuras 28, 29, 30 e 31). Este também teve o dever de identificar as manifestações patológicas dano-lhes nome e promovendo diálogos que possibilitem tecer informações técnicas para saber a melhor maneira de intervir em um monumento histórico. No caso em tela, foram detectadas diversas manifestações patológicas que possibilitaram a confecção deste mapa, por sua vez foi usado além de questionários e fotos, tecnologia de ponta, como uso de drone, que possibilitou a filmagem das manifestações patológicas do edifício de maneira mais detalhada. Por se tratar de um edifício de mais de um pavimento, este equipamento possibilita à chance de observar de um ângulo mais aproximado as diversas manifestações patológicas existentes no monumento histórico, tais como existência de vegetação (Figura 23), crostas negras (Figura 24), manchas brancas (Figuras 25), Fissuras (Figura 26), infiltração descendente (Figura 27), entre outras; daí então tornou-se possível identificar os danos suas causas e efeitos. Esta técnica possibilitou encontrar a melhor forma de intervir no monumento e também encontrar subsídios que possibilitem a outros profissionais a maneira adequada de se fazer uma recuperação levando em conta sua natureza, aspectos físicos e estéticos.
