**LEVANTAMENTO DOS PROCEDIMENTOS DE RECUPERAÇÕES EM
ELEMENTOS DE FUNDAÇÕES POR PROBLEMAS DE REAÇÃO
ÁLCALI AGREGADO – ESTUDOS DE CASOS**

Dissertação apresentada a Universidade Católica de Pernambuco como requisito parcial, exigido pelo Programa de Pós-Graduação em Engenharia Civil, para obtenção do Título de Mestre em Engenharia Civil, na área de Concentração em Engenharia das Construções, orientada pelos professores Eliana Barreto e Tibério Andrade.

Recife, 2019

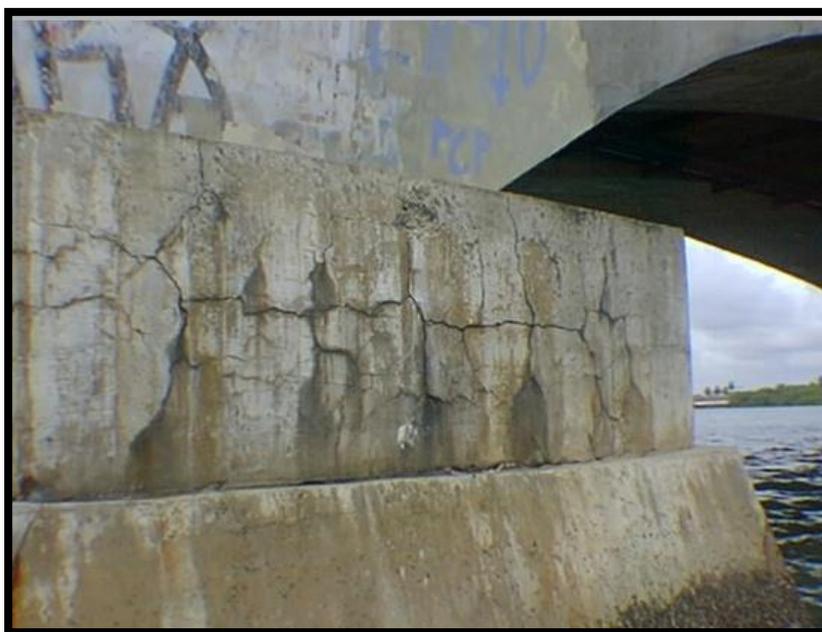
Figura 03: Ponte Paulo Guerra durante a recuperação.

No Recife, no ano de 1999 verificou-se um quadro fissuratório nos 16 blocos de fundação da ponte Paulo Guerra, construída em 1977, que liga o Bairro do Recife a zona Sul. As fissuras eram visualizadas com as variações das marés, conforme a Figura 02, e no ano de 2000, a Prefeitura da Cidade do Recife contratou uma empresa especializada em tecnologia de concreto para diagnóstico das causas do processo de deterioração dos blocos. Com a investigação, foram executados diversos ensaios em testemunhos extraídos dos blocos, entre eles o ensaio petrográfico, pois havia um intenso quadro de fissuração, que possivelmente seria a Reação Álcali Agregado. Nos resultados dos ensaios constataram-se a reação e, no mesmo ano, a recuperação foi executada. Na Figura 03 visualizam-se as fissuras colmatadas e com a preparação dos purgadores para o processo de injeção.
