**UNIVERSIDADE CATÓLICA DE
PERNAMBUCO**
**PPGENG - Programa de Pós-graduação em
Engenharia Civil**
Mestrado em Engenharia civil

**ANÁLISE E LEVANTAMENTO DAS MANIFESTAÇÕES
PATOLÓGICAS ATRAVÉS DE MAPA DE DANOS, EM PRÉDIOS
HISTÓRICOS DO ESTADO DE PERNAMBUCO, DEVIDO A FALTA DE
MANUTENÇÃO E RECUPERAÇÃO.**

Recife, PE
2022

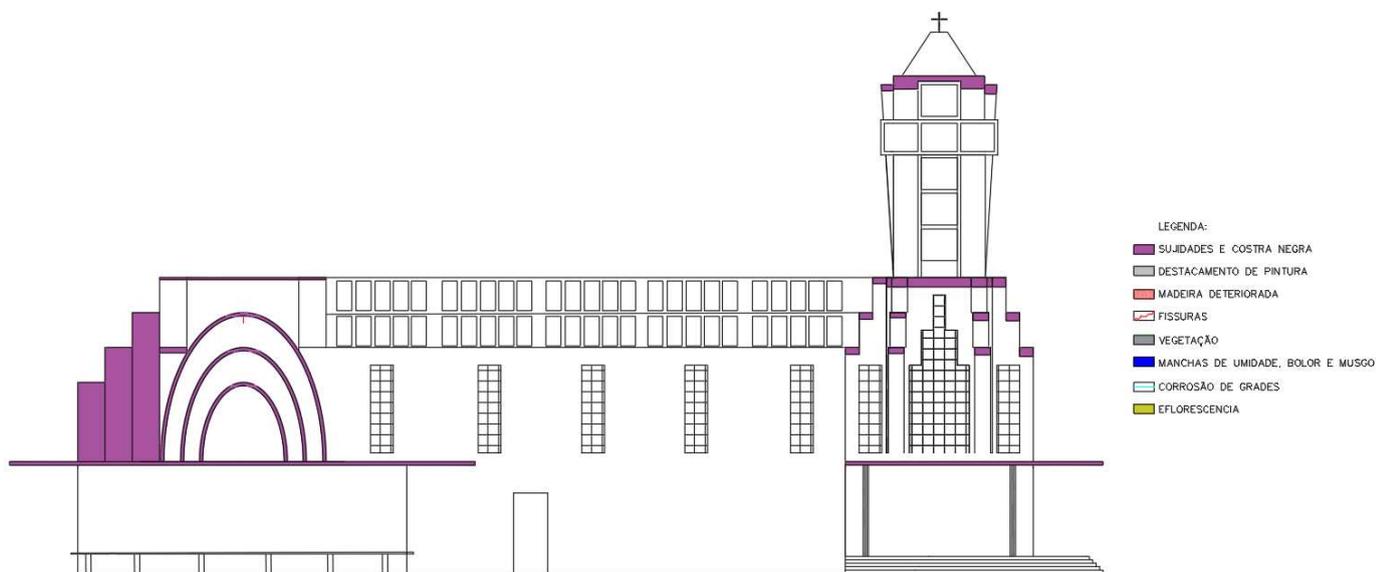
Figura 6 - Mapa de Danos da Fachada lateral esquerda da igreja Nossa Senhora de Fátima

No mapa de danos da fachada lateral esquerda, Figura 6, pode-se observar que apresenta as mesmas manifestações patológicas que a fachada leste da Igreja evidentemente com a maior parte sendo sujidades e crosta negra, com a exceção de destacamento da pintura ocasionada por umidade e fissura que aparentemente foi devido a algum tipo de reparo feito de maneira indevida. A Figura 7 demonstra a fachada oeste na Igreja Madre de Deus, onde possui mesmas características da fachada lateral esquerda.

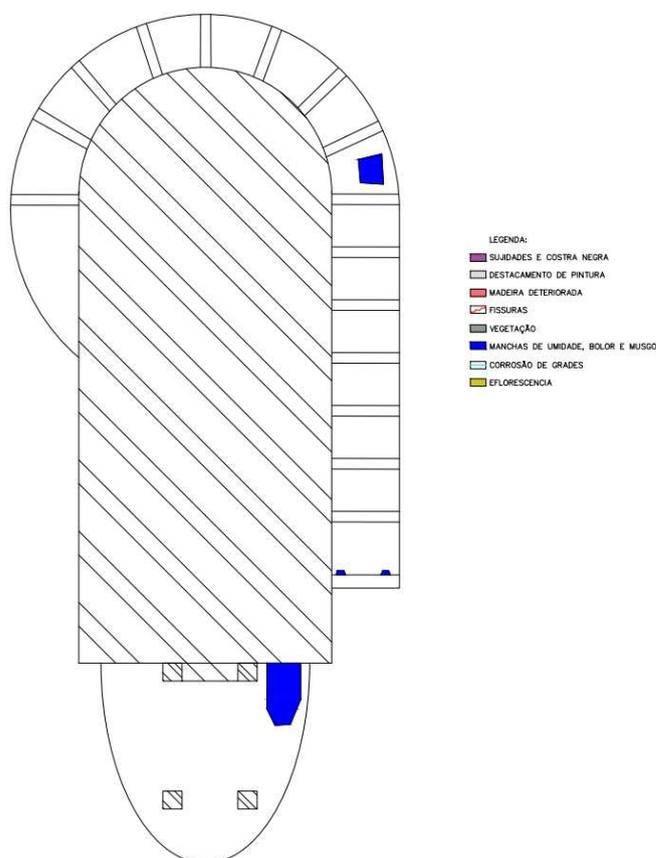
Figura 9 - Mapa de Danos da Fachada de corte da cobertura com espaço interno da Igreja Nossa Senhora de Fátima

Por fim, a Figura 9, Mapa de Danos do corte da cobertura com espaço interno da edificação, demonstra ser a fachada com menores evidências de manifestações patológicas, por motivos de estarem expostos apenas as marquises que servem de cobertura para o hall de entrada da igreja. Assim, é observado que as manifestações patológicas na Fachada de corte apresentam-se em menor quantidade.

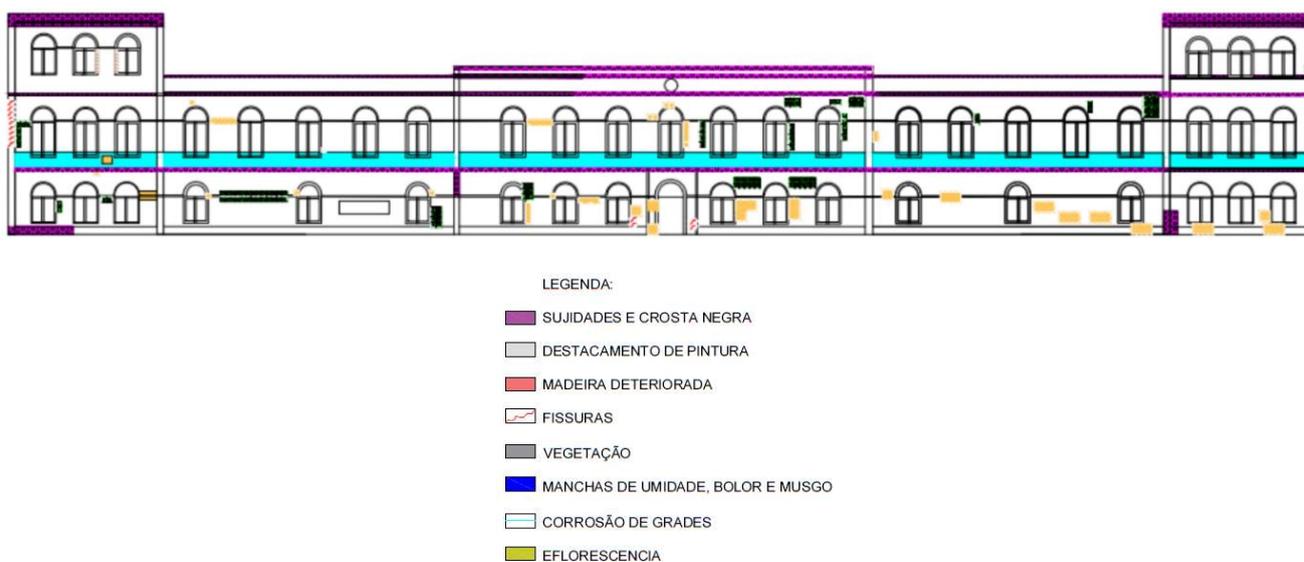
Figura 10 - Mapa de Danos da Fachada Frontal do Museu de Arqueologia e Ciências Naturais

As manifestações patológicas citadas nas Fotografias 14 a 21 podem ser encontradas com melhor visibilidade na Figura 10, onde se encontra o mapa de danos da fachada frontal, que permite identificar de forma clara, onde cada manifestação patológica está.

Ao interpretar o mapa de danos da fachada leste, é possível perceber que as principais manifestações patológicas encontradas foram sujidades e o destacamento de pintura, os dois provocados pela umidade e água em excesso. O reboco aparente surge em alguns poucos pontos.

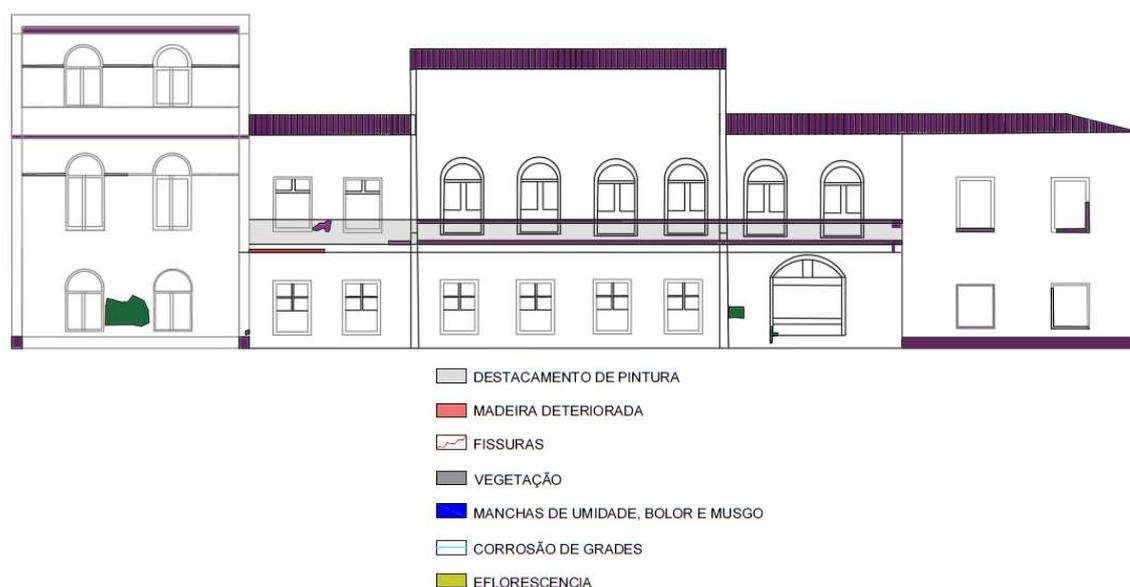
Figura 11 - Mapa de Danos da Fachada Sudeste do Museu de Arqueologia e Ciências Naturais

Na figura 11, nota-se o mapa de danos da fachada sudeste, a patologia predominante na realização das visitas em campo e levantamento de dados desse estudo se deu por sujidades e crosta negra, devido ao alto índice de incidência em forma de precipitação na localidade, mesmo havendo aparatos como “pingadeira” para evitar que a água percole nas paredes do imóvel, não há meios de proteção eficaz para evitar o surgimento de tal patologia, uma forma de contornar o aparecimento da mesma, seria realizar um tipo de revestimento com um material que fosse altamente resistente à água, como tintas apropriadas ou a inclusão de aditivos no preparo da massa de reboco.

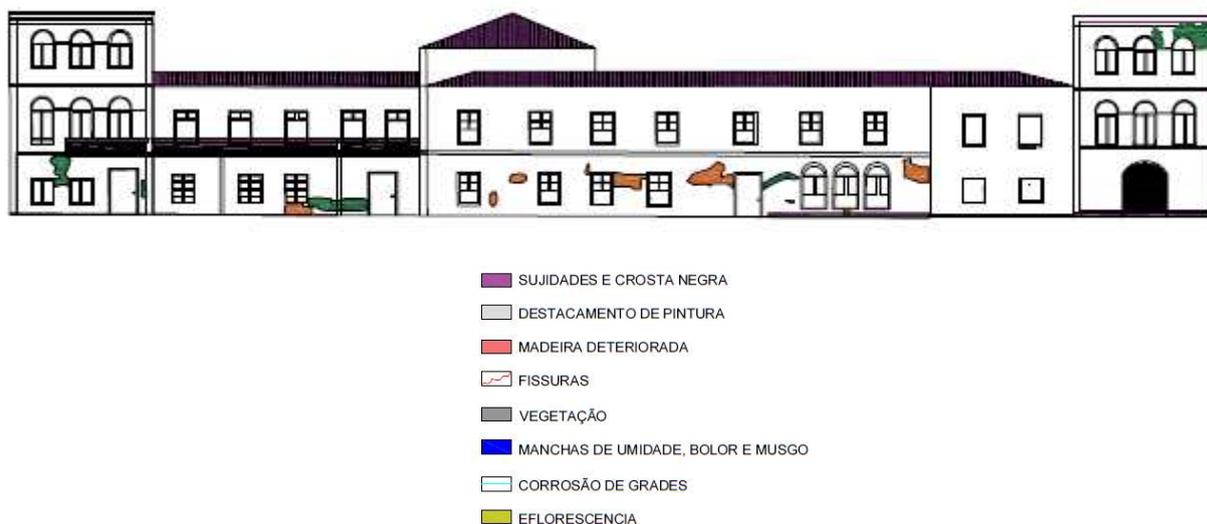
Figura 12 - Mapa de Danos da Fachada Nordeste do Museu de Arqueologia e Ciências Naturais

Visto que nas fachadas mencionadas anteriormente, existiriam mais “cuidados” já que são as fachadas de impacto do primeiro contato com a construção, as fachadas nordeste e noroeste, figuras 12 e 13 respectivamente, não possuem a mesma atenção quando se refere aos cuidados de limpeza e manutenção e/ou recuperação, apresentando assim diversas patologias que por sua vez degradam superficial e estruturalmente, tendo em vista que existiram alguns processos de recuperação estrutural da edificação, é notório o descaso quanto a alvenaria estrutural, diversos pontos relatam visivelmente a falta de cuidado com a construção.

anteriormente, o que leva a ver a necessidade urgente do processo de manutenção e recuperação, para realizar os reparos em relação a sujidade e crosta negra, deve-se realizar uma limpeza do local juntamente com a aplicação de um material protetor para aquela determinada fachada, podendo ser uma tinta resistente à água e intempéries, e quando se relata a presença do destacamento da pintura e reboco, é possível analisar a gravidade do abandono dos processos preventivos de manutenção de uma edificação, com isso, a medida a ser tomada é de urgência para que eventos adversos não venham a degradar ou comprometer a estrutura que ainda está de pé.

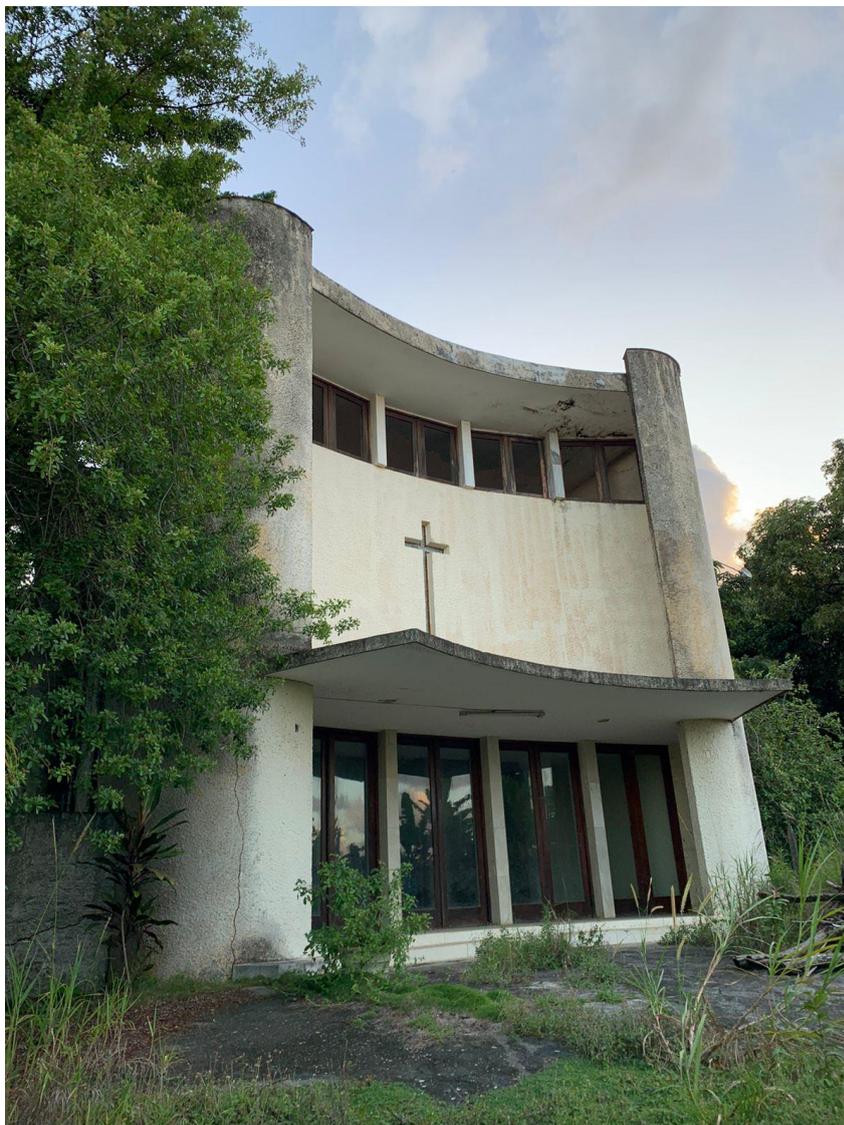
Fotografia 22 – Igreja de São José

A Igreja de São José (Fotografia 22) fica localizada dentro da extinta casa de retiros São José, a sua construção foi por volta dos anos 50 de acordo com informações da comunidade local e antigos padres que já frequentaram a edificação, lá funcionava um seminário para jovens padres, como também servia de casa de eventos tanto para a igreja católica quanto para casamentos e festividades locais, em parte da sua vida ativa, a casa de retiros São José recebeu inúmeros visitantes e hospedes, o local conta com uma linda vista para as cidade de Recife e Olinda/PE.

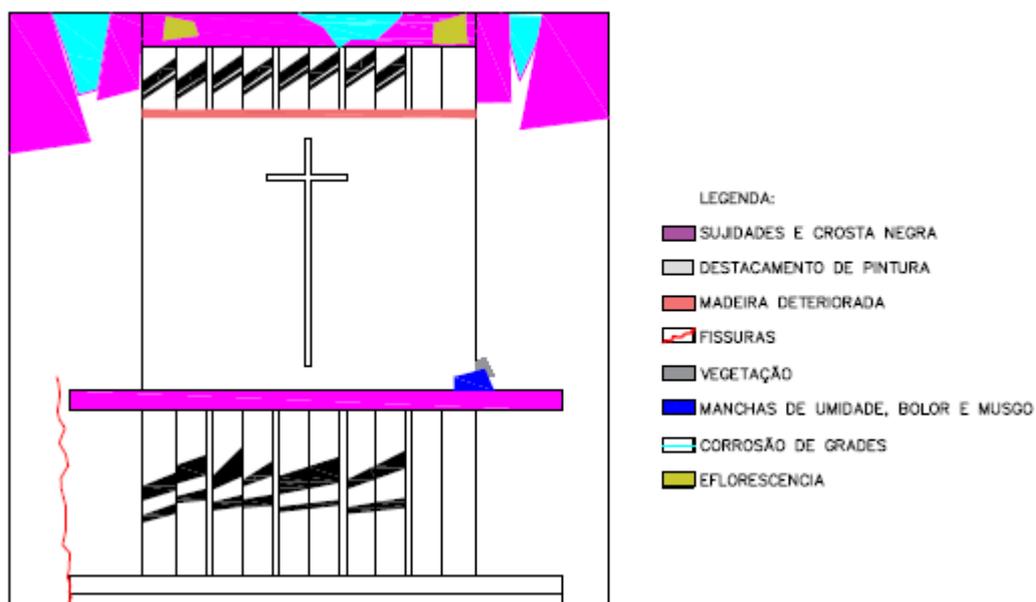
Figura 14 – Mapa de Danos da Fachada Frontal da Igreja de São José – Casa de retiros São José.

Na Fachada Norte, frontal (Figura 14), visivelmente há maior ocorrência de sujidades e crostas negras, bolor e eflorescência. A desagregação acompanha o que foi abordado, que prova a falta de drenagem das águas pluviais da fachada e falta de manutenção dos elementos.

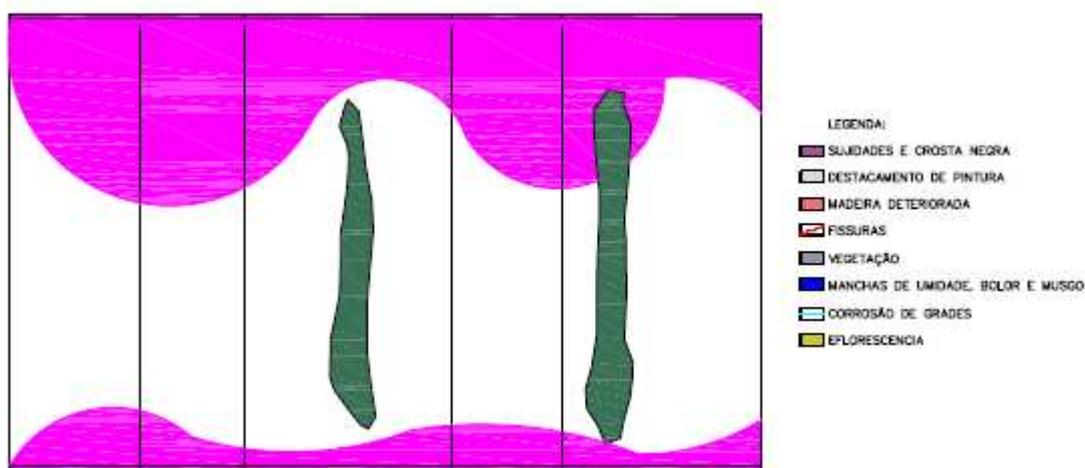
Figura 15 – Mapa de Danos da Fachada Leste da Igreja São José

A fachada Nascente (Figura 15), por sua vez, é, como esperado, uma das mais penalizadas por falta de drenagem pluvial devido à sua localização em relação ao vento, sol e vegetação existente nesta fachada. De fato, em toda a sua extensão, a parede de tijolos apresenta manifestações patológicas associadas à água. Na alvenaria predominam as manchas molhadas e a pintura descascada e vegetação.

A visível delimitação da região com manchas de umidade evidencia o subdimensionamento da calha de águas pluviais, ou a falta de manutenção das estruturas de cobertura.

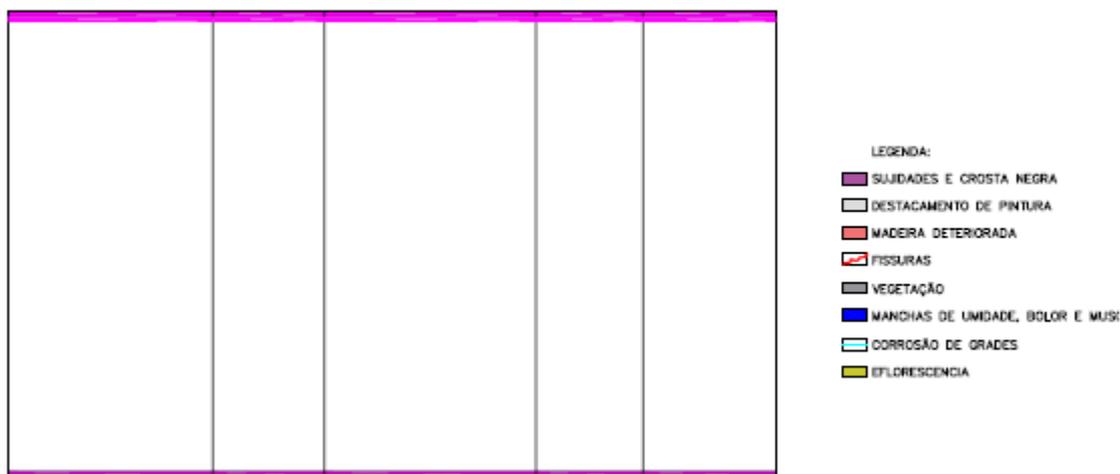
Figura 16 – Mapa de danos da Fachada Oeste da Igreja São José.

A Fachada Lateral Oeste/ lateral esquerda (Figura 16) possui apenas sujidade e crosta negra nos seus espaços de beiral, facilitando o surgimento dessas patologias.

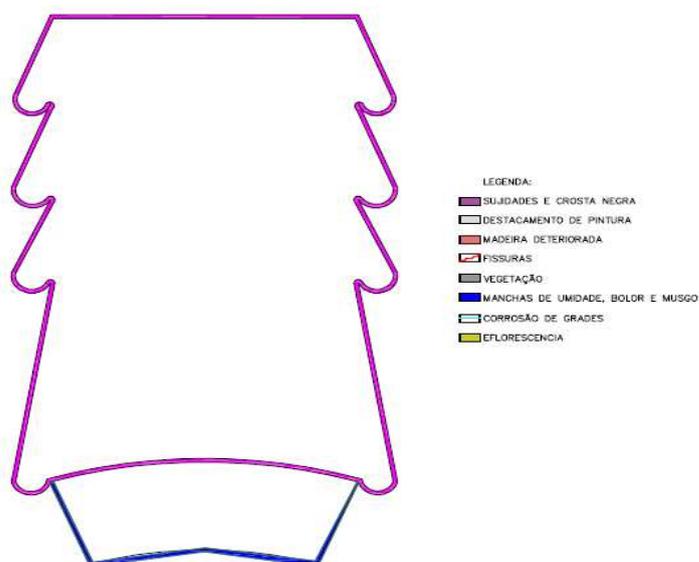
Figura 17 – Mapa de danos do corte da coberta da Igreja São José.

Na fachada de corte superior, (Figura 17) nota-se a mesma situação da fachada anterior, com manchas de sujidade e crosta negra, também se observa a presença de manchas de umidade, bolor e musgo.

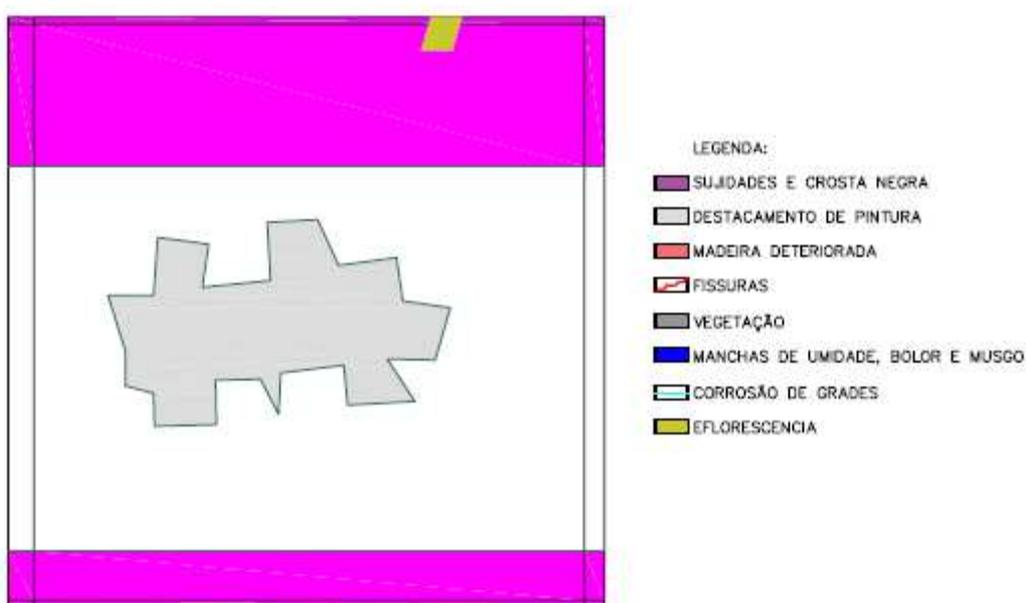
Figura 18 – Mapa de danos da fachada posterior da Igreja São José.

Para concluir as representações dos mapas de danos, tem-se a fachada posterior (Figura 18) que traz um misto de patologias, desde a presença de sujeidade, crosta negra, eflorescência e destacamento da pintura, esta fachada está posicionada para uma região que afeta diretamente a estrutura devido a força do vento e conseqüentemente o transporte de partículas que possam proliferar o surgimento dessas patologias, as formas de recuperar e contornar o processo de recuperação são similares aos das construções mencionadas anteriormente, tendo em vista que ambas se localizam em regiões climáticas parecidas com a mesma agressividade.
