UNIVERSIDADE CATÓLICA DE PERNAMBUCO
PRÓ-REITORIA ENSINO, PESQUISA E EXTENSÃO
PROGRAMA DE PÓS-GRADUAÇÃO EM ENGENHARIA CIVIL

BALANÇO DE CO₂ (DIÓXIDO DE CARBONO), NO BLOCO G DA
UNIVERSIDADE CATÓLICA DE PERNAMBUCO

Dissertação apresentada à Universidade Católica de Pernambuco como requisito parcial, exigido pelo Programa de Pós-graduação em Engenharia Civil, para a obtenção do Título de Mestre em Engenharia Civil, na área de concentração em Engenharia das Construções e na linha de pesquisa em Tecnologia das Construções, orientada pelo Professor Doutor Romilde Almeida de Oliveira.

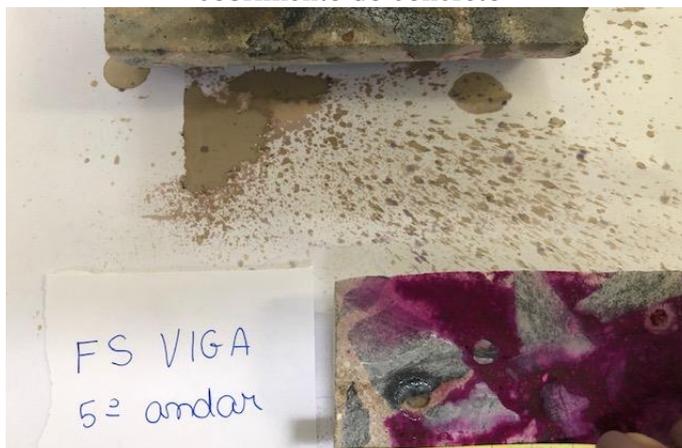
Figura 30 - Profundidade da seção carbonatada e cobrimento do concreto

Este procedimento era sequencial, foram extraídos os testemunhos, separados, isolados, acondicionados, cortados ao meio, aplicava-se a solução de fenolftaleína com álcool, a seção carbonatada foi medida, em uma planilha a profundidade foi registrada de cada testemunho que apresentava carbonatada. Algumas peças conseguimos visualizar o corte do aço dentro da estrutura, como mostra a figura a abaixo. Neste caso, mostra a seção carbonatada e o cobrimento de projeto no concreto, indicado no período da construção de 2,5cm. A seção carbonatada apresenta uma profundidade de 1,5cm.

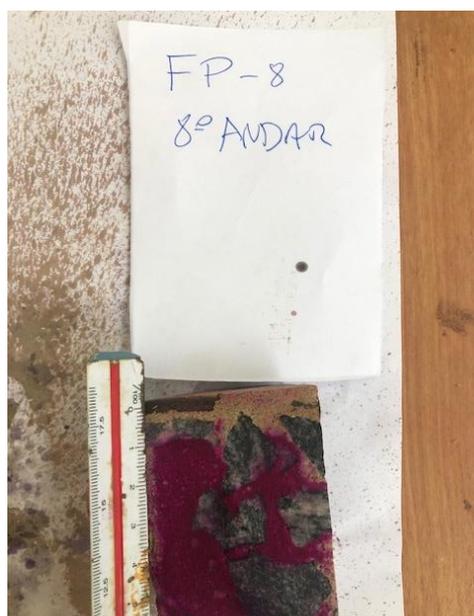
Figura 31 - Testemunho com medição da seção carbonatada

Os ensaios com aspersão da solução em fenolftaleína, foram realizados em todas as amostras extraídas das fachadas do bloco G. A profundidade variou entre 0,2cm a 3,00cm.

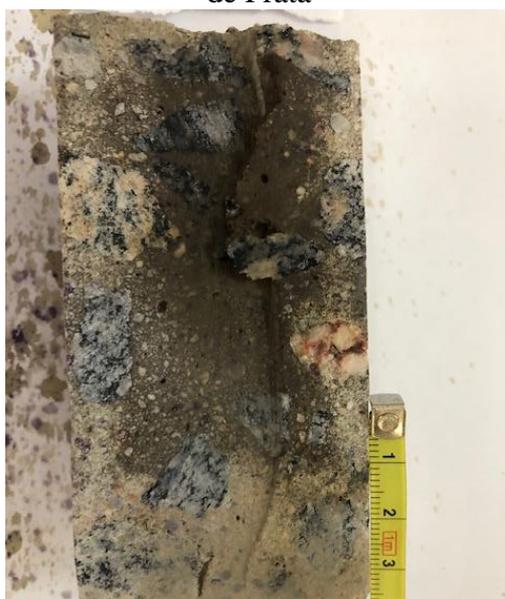
Figura 41 - Ensaio com aspersão do Nitrato de Prata

No estudo, os ensaios realizados com aspersão do nitrato de prata AgNO_3 , apresentaram as seguintes colorações. Uma seção mais escura e outra mais clara (incolor).

Nota-se que a cor apresentada após inserção do nitrato de prata, não foi esbranquiçada na seção com teor de cloretos, e na seção com uma cor mais escura, próxima do marrom escuro. Pode ser devido a presença de carbonatos na seção, (que leva a redução do pH do concreto) (OTSUKI *et al*,2012; FRANÇA,2011; KIM *et al*,2013), ratifica-se que todas as mostras apresentaram estas cores pós aspergida com Nitrato de prata. Outro fato importante a destacar foram as dimensões das profundidades eram semelhantes as dimensões da carbonatação.

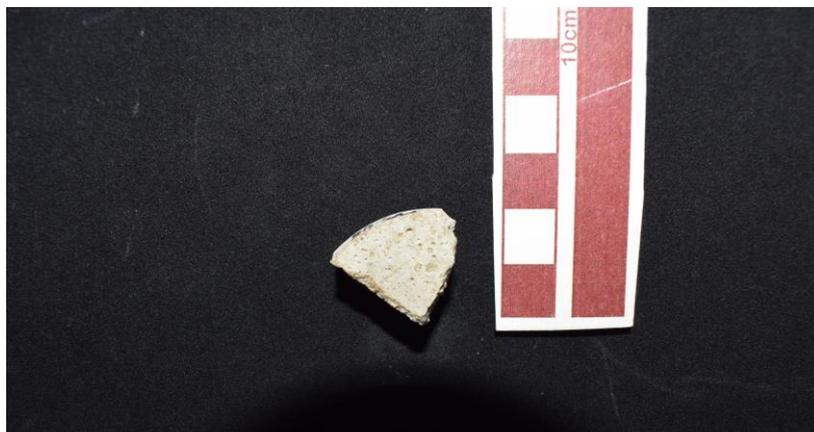
Figura 47 - Amostra 2, medida de comprimento aproximada de 2,0cm

A Amostra 2, cujo testemunho está localizado na viga da fachada sul, nos ensaios de carbonatação apresentou profundidade de 1,00cm verifica-se a presença de cloretos, praticamente com a mesma profundidade. Nota-se que não atingiu a camada passivadora do aço. O cobrimento do aço, de acordo com o projeto é de 2,5cm. Portanto, Profundidade da carbonatação < Cobrimento do aço.

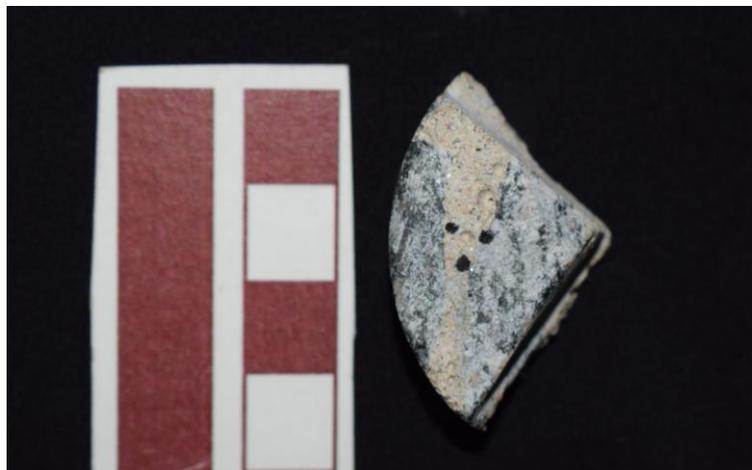
Figura 51 - Amostra 3, medida de comprimento aproximada de 4,0cm

A amostra 3, foi selecionada da fachada sul, no 5 andar do bloco G. O teste calorímetros com a solução de fenolftaleína revelou a presença de carbono com a profundidade de 1,7cm. O teste com a solução de nitrato de prata identificou a presença de cloretos. Entretanto o CO₂ e a presença de cloretos não atingiram a armadura.

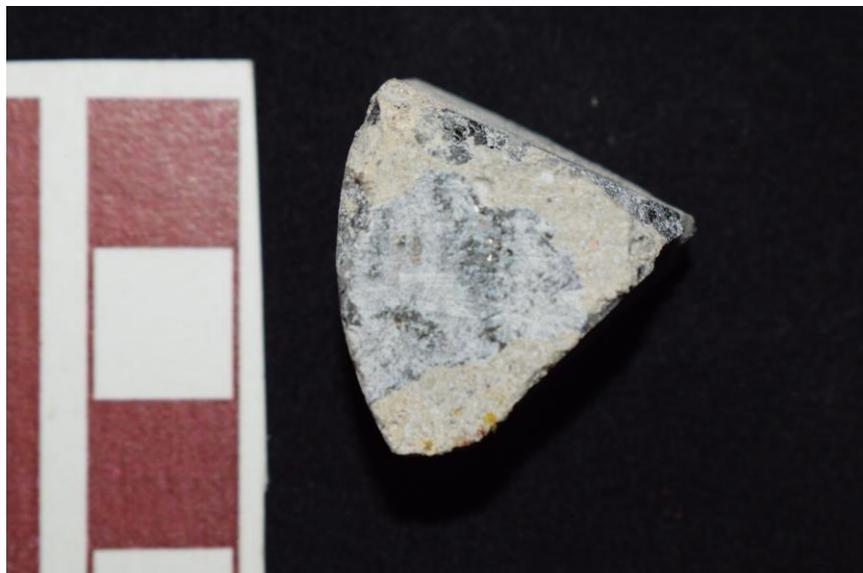
Figura 55 - Amostra 4, medida de comprimento aproximada de 2,5cm

As amostras selecionadas para o MEV, seguiram um pré-requisito de serem pontos diferentes das duas fachadas sul e norte, ou seja, trabalhamos com vigas de diferentes andares. A amostra 4, está localizada na fachada norte na viga, de acordo com o mapeamento prévio realizado. Os testes com a fenolftaleína, apresentou uma amostra com 3,2cm de profundidade e no teste com a aspensão do nitrato de prata, verificamos a presença de cloretos.

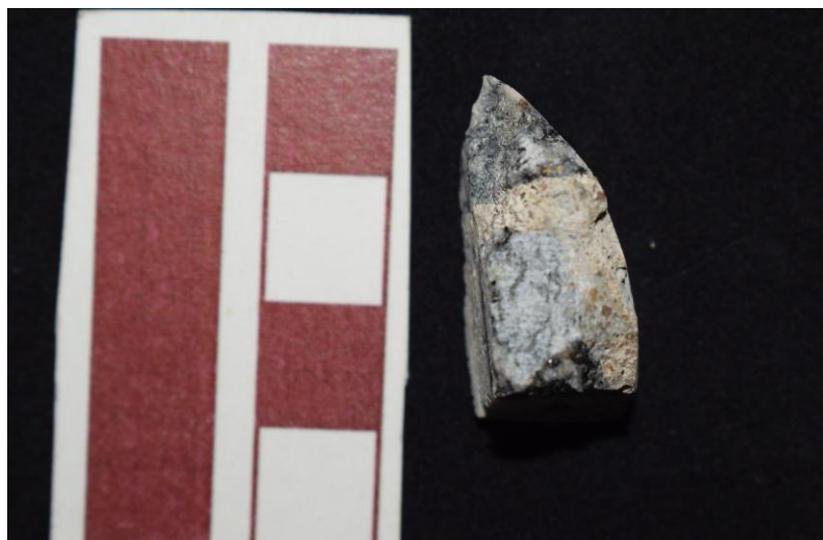
A amostra 5, foi extraída de uma viga localizada, no 6 andar, da fachada norte do bloco G. Os resultados para os ensaios de carbonatação constataram que não há presença de CO₂, porém foi verificado positivo para presença de cloretos, como mostra as figuras abaixo. Foi visualizado, ainda a presença de fissuras e vazios nas imagens captadas com resolução com 100um e ampliação 160X. Pode-se relacionar estas fissuras e presença de poros na amostra com a penetração de cloretos, entretanto constatamos a não despassivação da armadura, ou seja, a penetração de cloretos foi menor que 2,5cm do revestimento do aço. Os estudos acadêmicos, evidenciam a alcalinidade do concreto em acima de 12 do potencial hidrogeniônico (pH), importante para a proteção da armadura.

Figura 85 - Amostra 5, medida de comprimento aproximada de 2,5cm

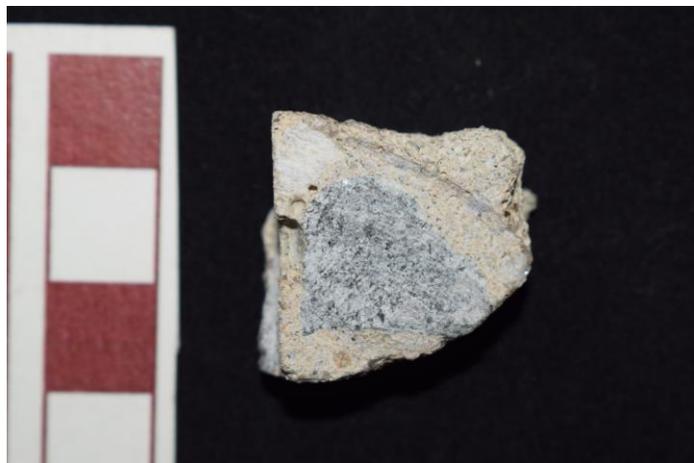
A amostra 6, extraída da fachada norte, localizada na viga do 8º andar, identificada como FVN11, fachada/viga/norte/sequência11, após o ensaio calorímetro com aspersion da fenolftaleína não apresentou presença de dióxido de carbono. O resultado do ensaio com aspersion da solução em nitrato de prata, também não houve presença de cloretos na mostra analisada.

Figura 65 - Amostra 6, medida de comprimento aproximada de 2,5cm
