**DESENVOLVIMENTO DE NOVAS ESTRATÉGIAS PARA A
GESTÃO DO PATRIMÔNIO UTILIZANDO MODELO
INTEGRADO DE MONITORAMENTO AMBIENTAL E FÍSICO
COM MODELAGEM 3D**

Dissertação apresentada ao Programa de Pós-Graduação do Mestrado em Desenvolvimento de Processos Ambientais da Universidade Católica de Pernambuco, como pré-requisito para obtenção do título de **Mestre em Desenvolvimento de Processos Ambientais**.

Visto que as fachadas do Palácio da Soledade, onde está situado o Museu de Arqueologia e Ciências Naturais da Universidade Católica de Pernambuco (UNICAP), um patrimônio histórico edificado na cidade do Recife, se encontram bastante deterioradas pelas diversas manifestações patológicas, este estudo tem como objetivo executar os mapas de danos aplicando os resultados junto ao método GUT, avaliar ambientalmente o contexto físico diante das coletas microbiológicas das fachadas e analisar a dificuldade de reconstrução de ornamentos deteriorados das fachadas utilizando a fotogrametria digital. Logo, criar um relatório técnico mais analítico sobre o estado de conservação física a partir da criação de parâmetros e índices convergindo os três estudos de forma que seja possível a criação de uma me

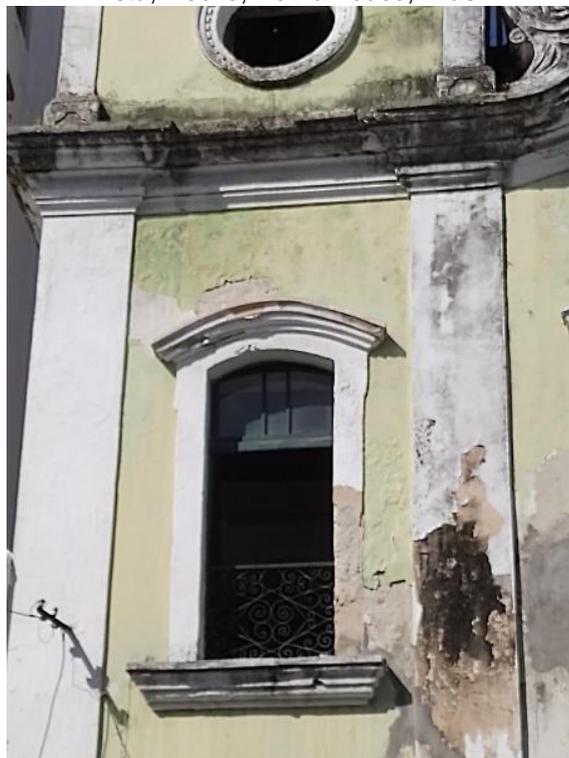
É uma crosta negra (Figura 1), identificada geralmente diante das fachadas sendo conceituadas como finas camadas de partículas exógenas se retratando como uma superfície escura e suja. Esta manifestação tem seu

aparecimento ocasionado pelos poluentes atmosféricos em suspensão que se acumulam nas superfícies das fachadas da edificação (Lemos *et al.*, 2022).

Figura 1 – Sujidade presente na fachada frontal do Oratório Nossa Senhora do Rosário da Boa Vista, Recife, Pernambuco, Brasil.

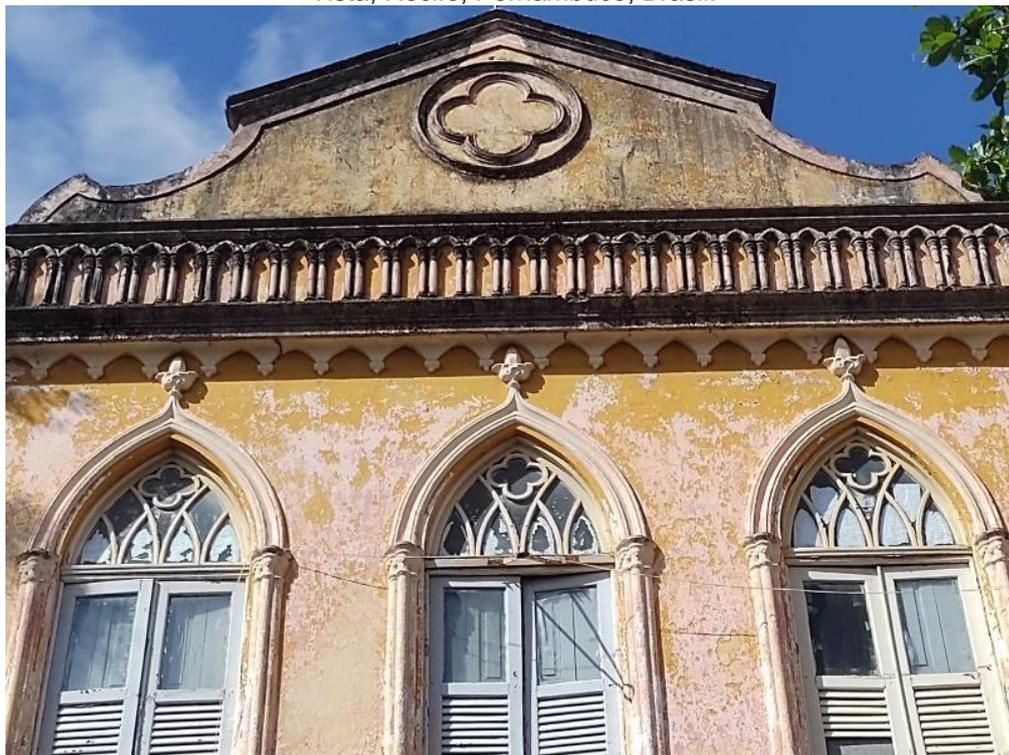
Esta manifestação tem sua ocorrência atrelada aos esforços internos motivados pela variação térmica entre os materiais do substrato das fachadas, onde mecanicamente se movimentam superando a resistência de cisalhamento entre o revestimento e o reboco (Daudt, 2023). Em termos mais simples é quando a pintura sobre a fachada perde a aderência ao reboco (Figura 2). Esta manifestação sucede quando o substrato da fachada, ou seja, o reboco, perde suas propriedades ligantes e de rigidez. Podendo ter também como fator acelerador umidade e alta incidência solar. Manchas úmidas encontradas em fachadas são potenciais vetores para ocasionar este tipo de patologia (Lemos *et al.*, 2022).

Figura 2 – Pintura destacada presente na fachada frontal da Escola Normal Pinto Júnior, Boa Vista, Recife, Pernambuco, Brasil.

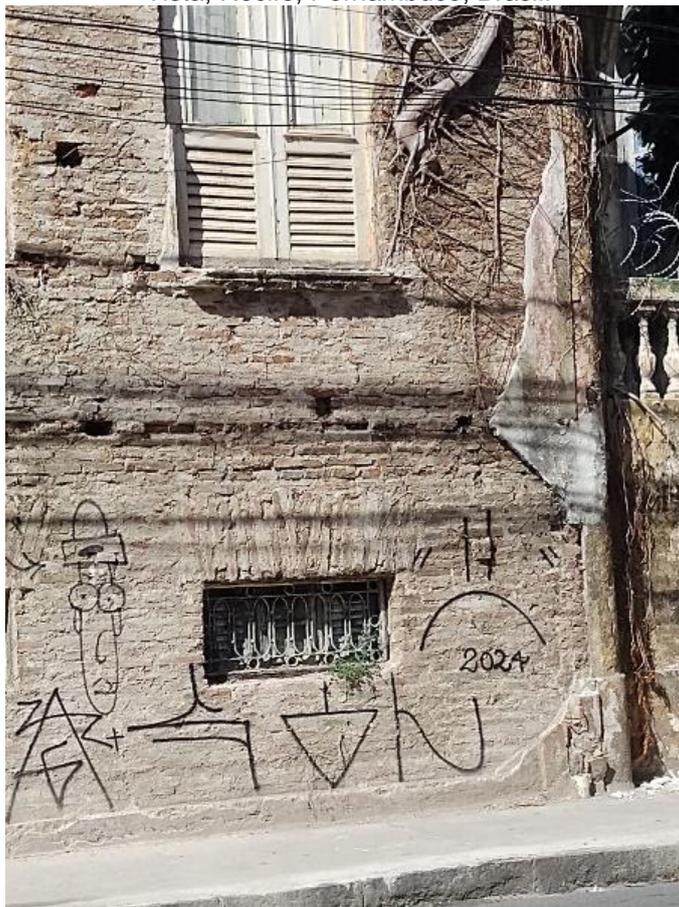
Não muito diferente da manifestação citada acima, esta é atrelada em relação aos substratos das fachadas, ou seja, chapisco, emboço e reboco. As motivações para esta manifestação patológica se apresentar nas fachadas está muito associado ao baixo teor de aglomerante, aplicação de cal sem estar totalmente hidratada ou alta presença de finos ou dissolução de sais nas argamassas utilizadas. E isto resulta consequentemente na degradação progressiva ou colapsos espontâneos de partes do reboco, expondo o emboço e chapisco (Figura 3). Esta exposição é um fator que pode desencadear outras anomalias como o aparecimento de mofo nos ambientes internos da edificação (Macedo, 2016; Lemos *et al.* 2022).

Figura 3 – Reboco deslocado presente na fachada frontal da Escola Normal Pinto Júnior, Boa Vista, Recife, Pernambuco, Brasil.

Com a alta incidência de pontos com umidade sobre as fachadas nas edificações, a tendência é que uma manifestação como esta se agrave de forma mais brusca ao ponto em que a degradação estrutural do sistema construtivo não suporte e ceda. O deslocamento de reboco contribui para o aparecimento de outras patologias e coloca em risco aqueles que utilizam das estruturas da edificação (Oliveira, 2013; Macedo *et al.*, 2018; Lemos *et al.*, 2022).

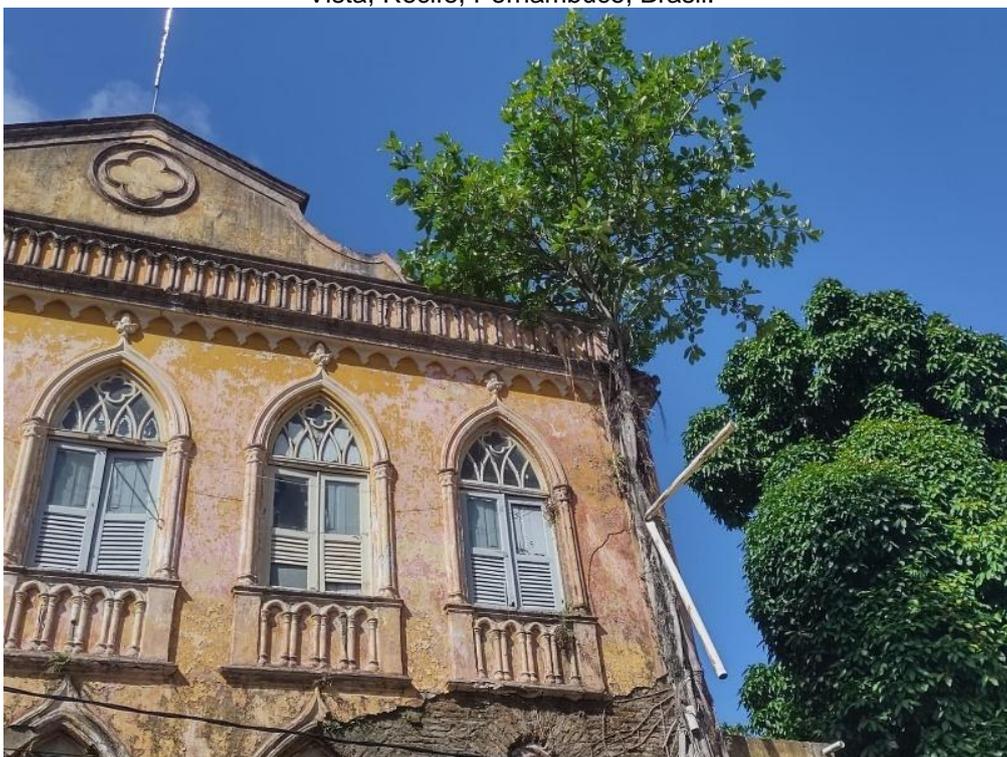
internamente por suas propriedades e provocando a desagregação dos materiais das fachadas dos edifícios. Mas não é somente ocasionada plantas de pequeno porte, mas também por plantas vasculares de médio e grande porte (Figura 4) (Rocha, 2017).

Figura 4 – Crescimento de vegetação na fachada frontal da Escola Normal Pinto Júnior, Boa Vista, Recife, Pernambuco, Brasil.

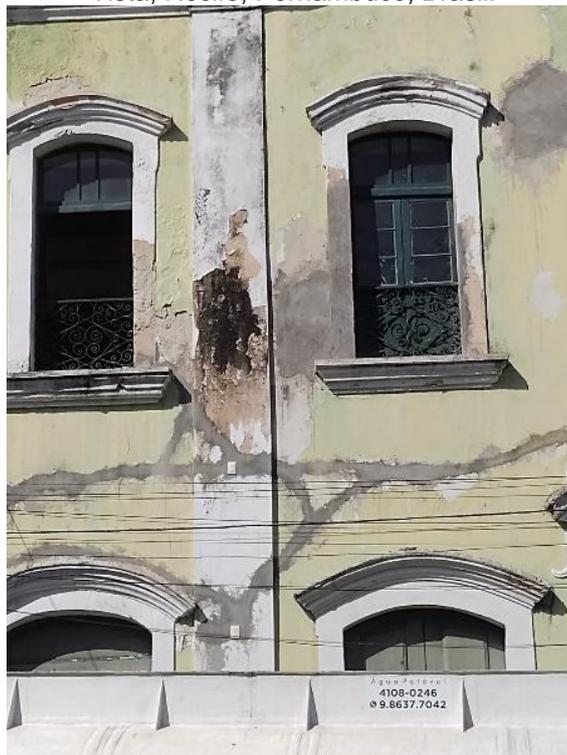
Esta manifestação patológica é um pouco mais complexa em relação às outras que deterioram as fachadas, pois, há uma dificuldade na identificação do agente que proporcionou o seu aparecimento, ainda mais quando as fissuras se apresentam na camada mais superficial do revestimento (Daudt, 2023). É vista comumente em fachadas (Figura 5), e são motivadas por diferentes causas: mecânicas, térmicas, químicas e/ou microbiológicas. As fissuras são geradas pela ação de forças de tração sobre o material. São abundantes em edifícios históricos e afetam as características estruturais, de durabilidade e estética da edificação (Moresco *et al.*, 2015).

Figura 5 – Fissuras presente na fachada frontal do Oratório Nossa Senhora do Rosário da Boa Vista, Recife, Pernambuco, Brasil.

Esta manifestação tende a ser classificada pela espessura, direção, causa; como também podem atribuir motivações para que haja o seu desencadeamento como por exemplo as variações de umidade, variações térmicas, deformabilidade da estrutura diante de sobrecargas, recalques de fundações ou tensões concentradas por exemplo (Borba, 2022; Leitão Neto, 2022; Lemos *et al.*, 2022).

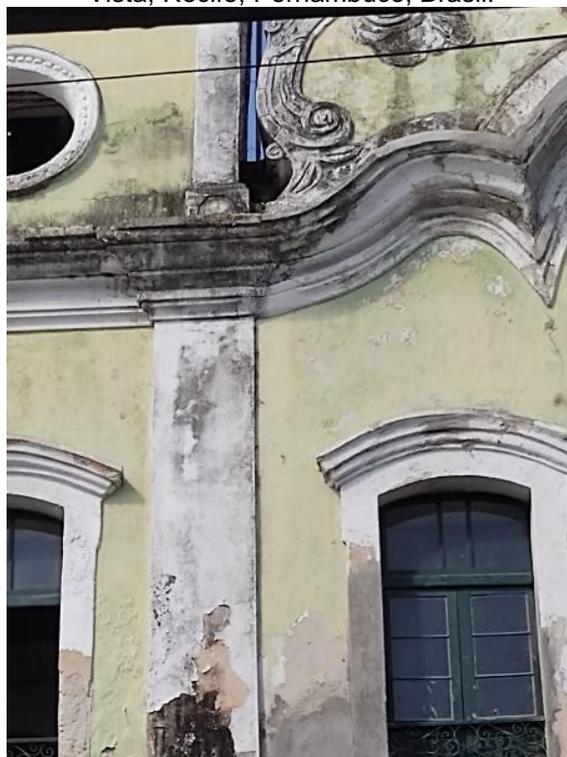
Uma das manifestações mais comuns vistas em fachadas de edificações, o mofo ou bolor são manchas (Figura 7) que retratam a presença de umidade, que pode se manifestar por diversas motivações, dentre elas, a mais comum que é o bloqueio da rede coletora de água da chuva. Mas o aparecimento desta manifestação também não é só relacionado com a umidade mas também com a falta de irradiação solar e ventilação, que pode provocar o aparecimento de colônias microbiológicas e potencializar a patologia, comprometendo as estruturas externas da edificação (Lima *et al.*, 2020; Borba, 2022).

Figura 7 – Bolor presente na fachada frontal do Oratório Nossa Senhora do Rosário da Boa Vista, Recife, Pernambuco, Brasil.

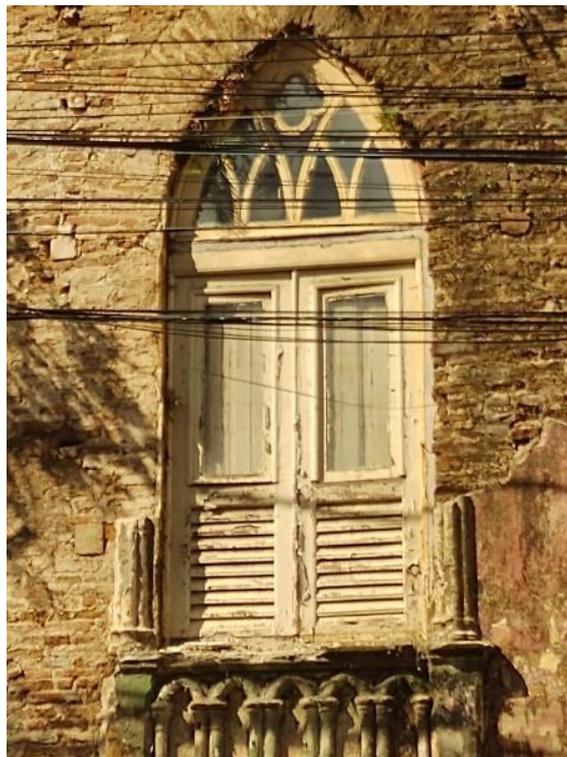
Determinadas edificações ainda apresentam elementos funcionais e ornamentais de madeira, especialmente os patrimônios históricos arquitetônicos. Visto que a falta de manutenção nestes elementos é comum, o aparecimento de manifestações patológicas é inevitável ocasionando uma desconformidade funcional e um impacto visual negativo (Figura 10).

Figura 10 – Janela de madeira deteriorada na fachada da Escola Normal Pinto Júnior, Recife, Pernambuco, Brasil.

A deterioração ou o desgaste dos elementos são motivados muito devido a focos de umidade, falta de incidência solar, agentes atmosféricos e agentes biodeterioradores, e isto gera manchas, descolorações, áreas úmidas, condensações, infiltrações, rupturas, perda de mecânica e entre outras avarias nas portas e janelas de madeiras (Borges, 2022).

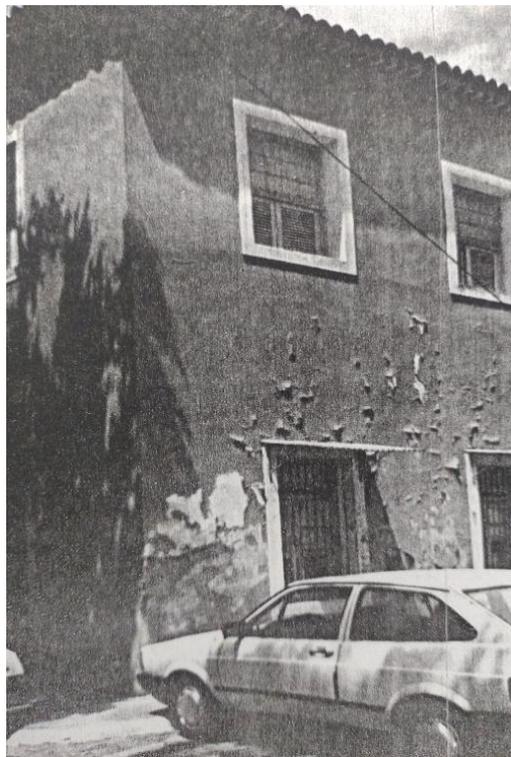
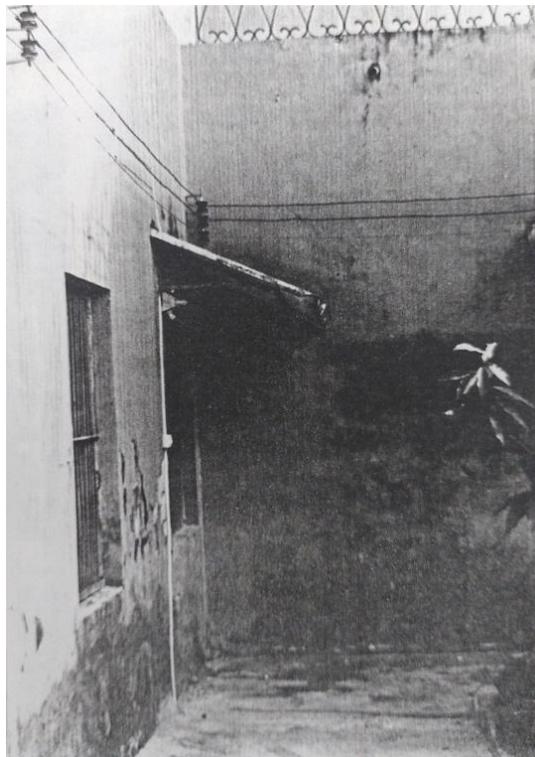
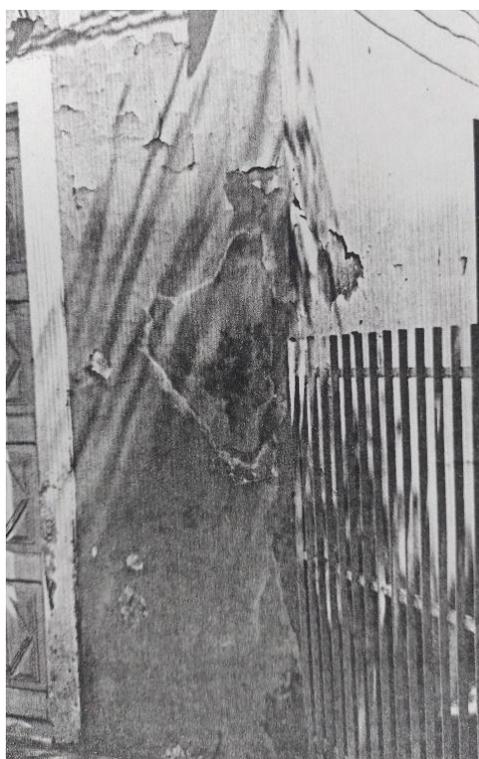
Percebe-se que ao decorrer dos fatos históricos, as revitalizações tanto no sistema de cobertura quanto nas fachadas (Figura 3) foram bastantes recorrentes diante das manifestações patológicas revelando que o ambiente onde o Palácio da Soledade foi construído sofre com agentes agressivos externos desde sua criação. Não menos importante, a questão da falta de uma contínua manutenção preventiva provoca a defasagem da vida útil dos materiais construtivos, onde potencializa a degradação estrutural.

Figura 3 – Manifestações patológicas nas fachadas do Palácio da Soledade, Boa Vista, Recife, Pernambuco, Brasil, na década de 1970: a) Destacamento de pintura na fachada Nordeste; b) Sujidade na fachada Noroeste; c) Deslocamento de reboco na fachada Nordeste

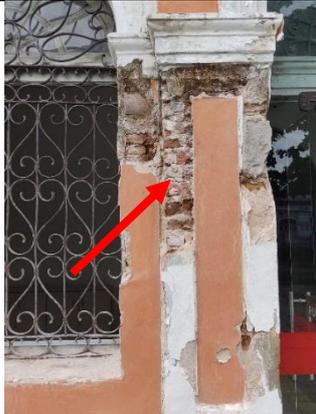
Manifestação patológica	Fotos-chave
Deslocamento de reboco

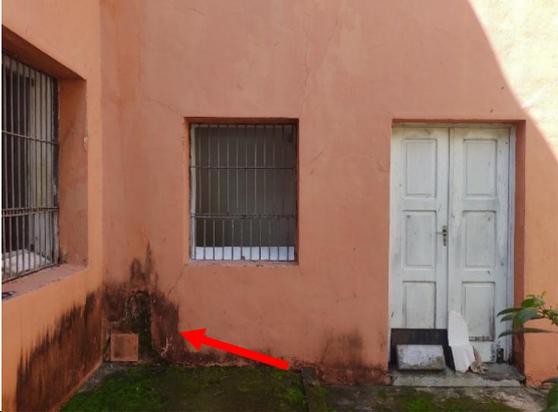
Manifestação patológica	Fotos-chave
Sujidade

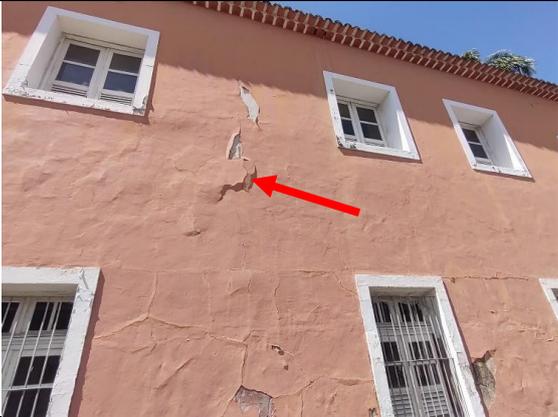
Destacamento de pintura

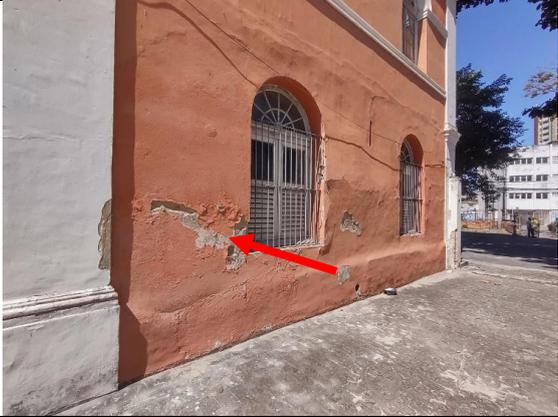
Deslocamento de reboco

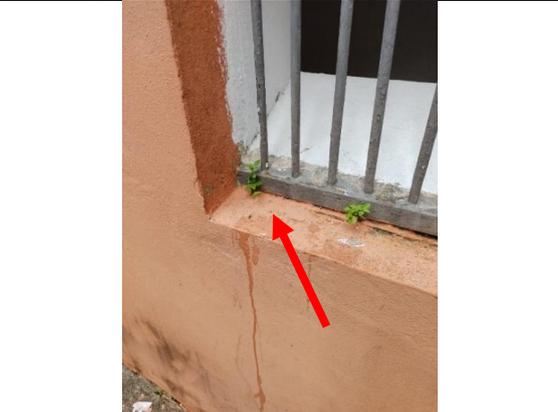
Vegetação

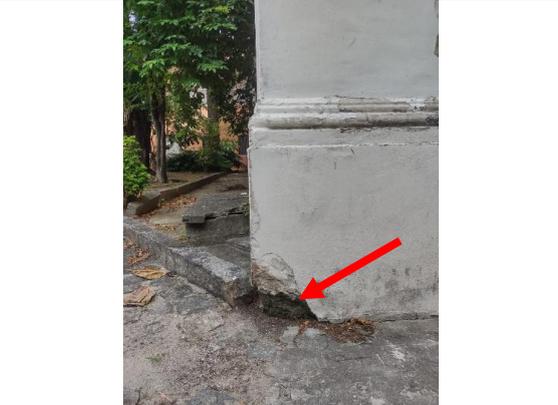
Perda de seção de concreto

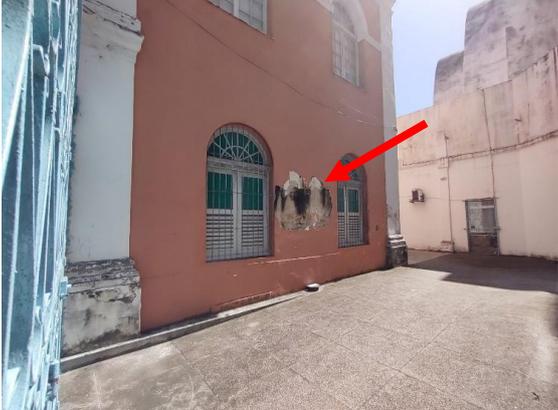
Manifestação Patológica	Fotos-chave
Destacamento de pintura

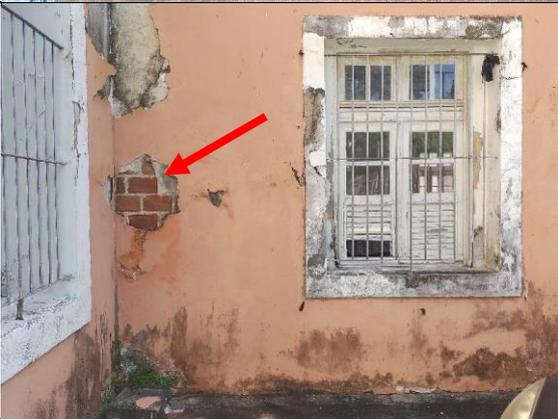
Deslocamento de reboco

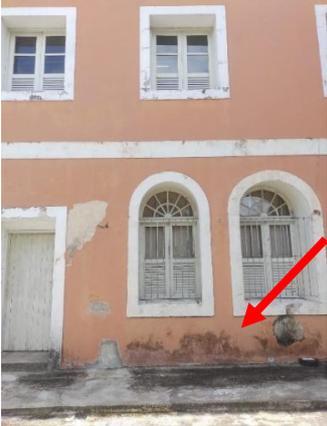
Manifestação Patológica	Fotos-chave
<p>Sujidade</p>

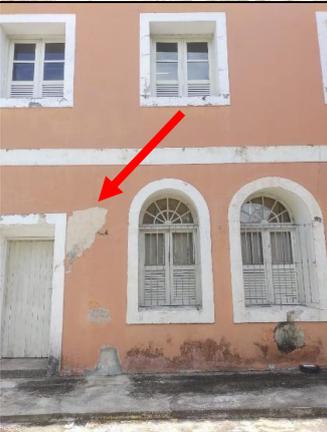
<p>Destacamento de pintura</p>

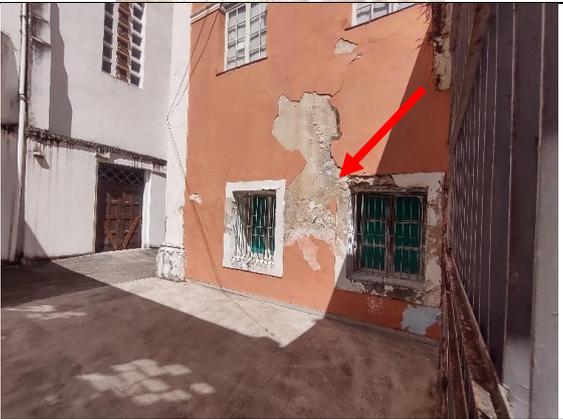
<p>Deslocamento de reboco</p>

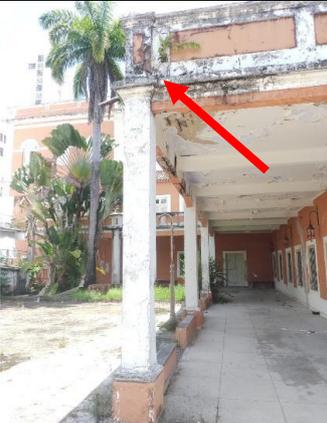
<p>Vegetação</p>

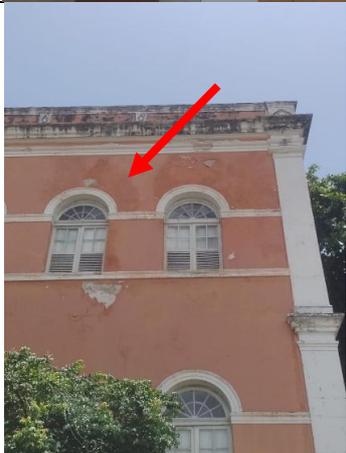
Mofo ou Bolor

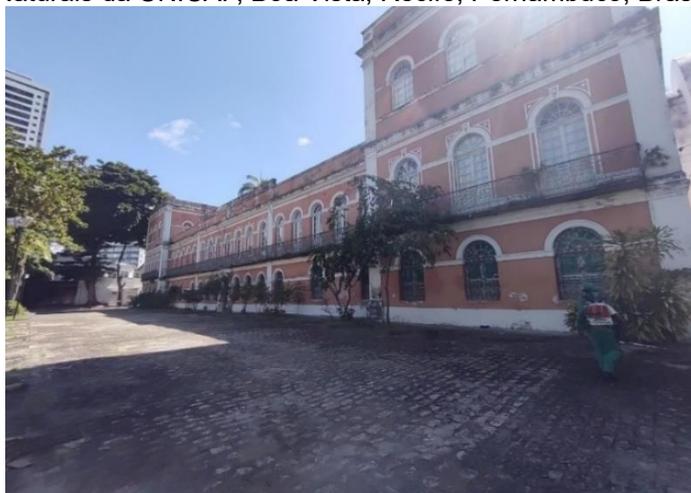
Figura 2 – Fachada Sudoeste do Palácio da Soledade, Museu de Arqueologia e Ciências Naturais da UNICAP, Boa Vista, Recife, Pernambuco, Brasil.

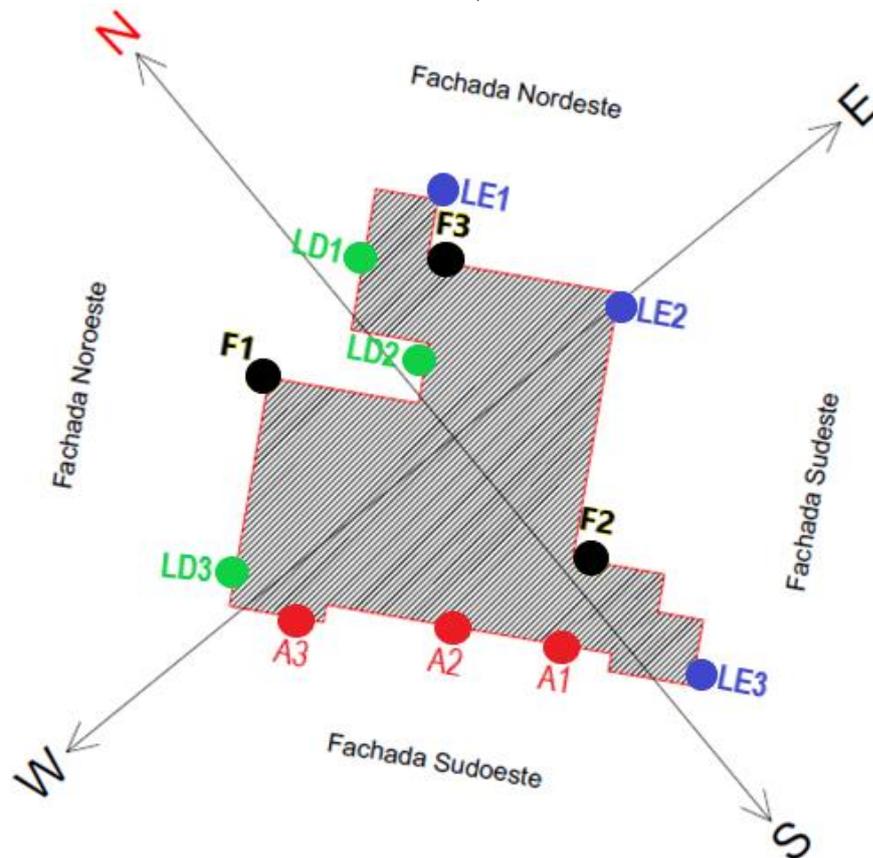
Figura 3 – Localização das coletas microbiológicas feitas nas fachadas do Palácio da Soledade, Museu de Arqueologia e Ciências Naturais da UNICAP, Boa Vista, Recife, Pernambuco, Brasil.

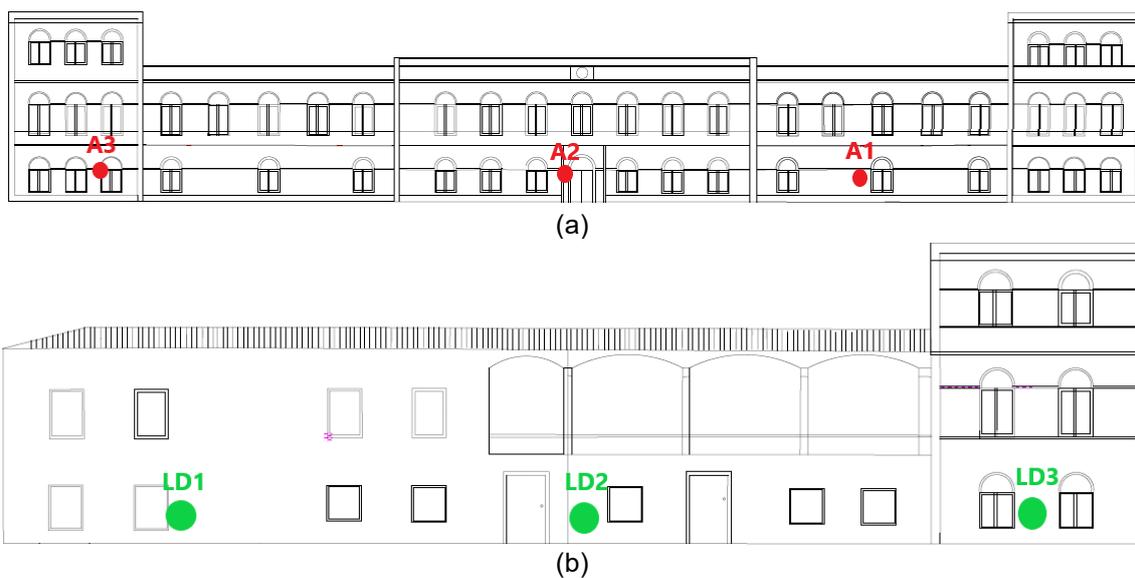
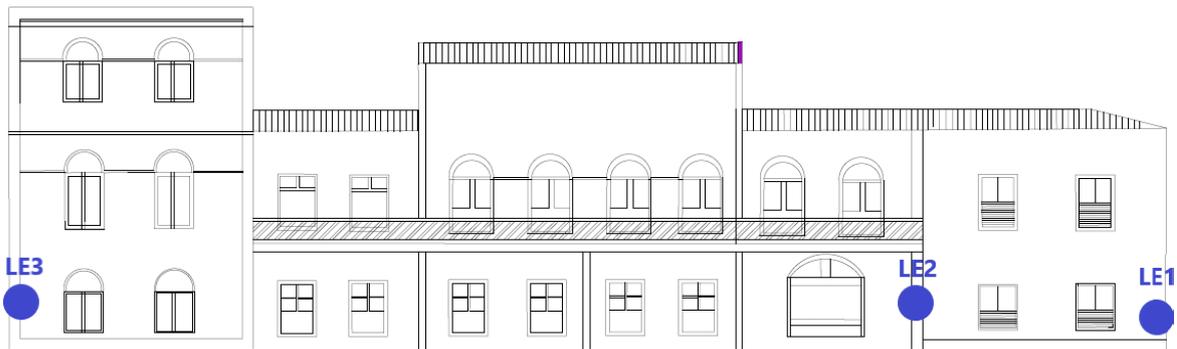
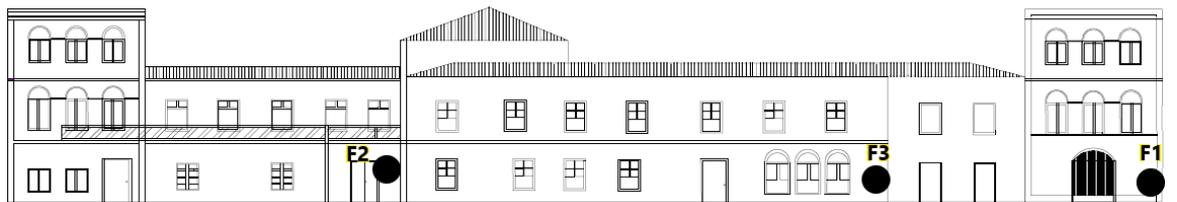
Figura 4 – Localização das coletas microbiológicas feitas nas fachadas do Palácio da Soledade, Museu de Arqueologia e Ciências Naturais da UNICAP, Boa Vista, Recife, Pernambuco, Brasil: a) fachada Sudoeste; b) fachada Noroeste; c) fachada Sudeste; d) fachada Nordeste.

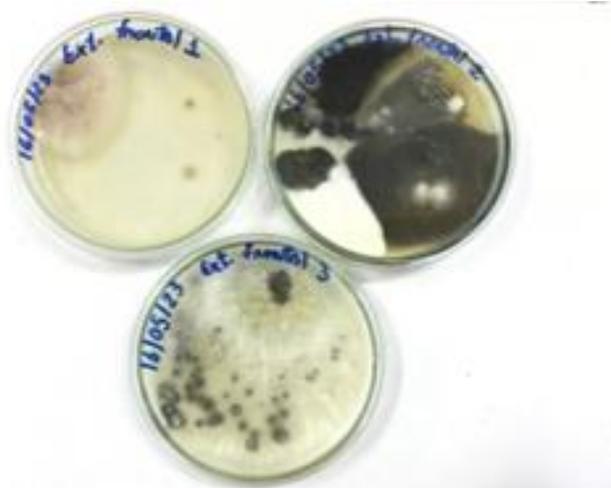
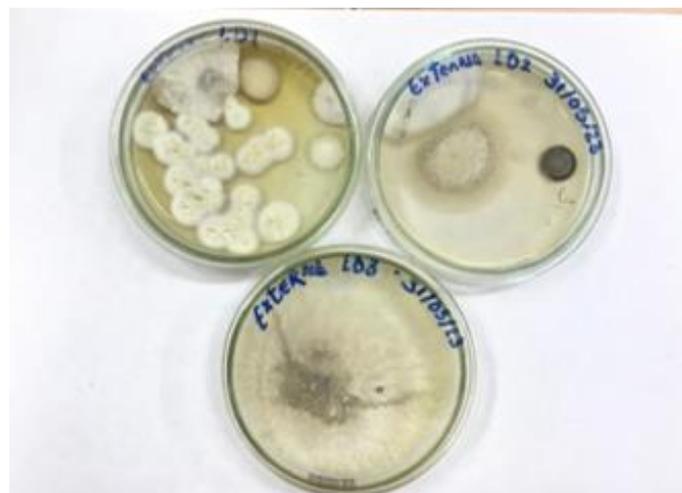
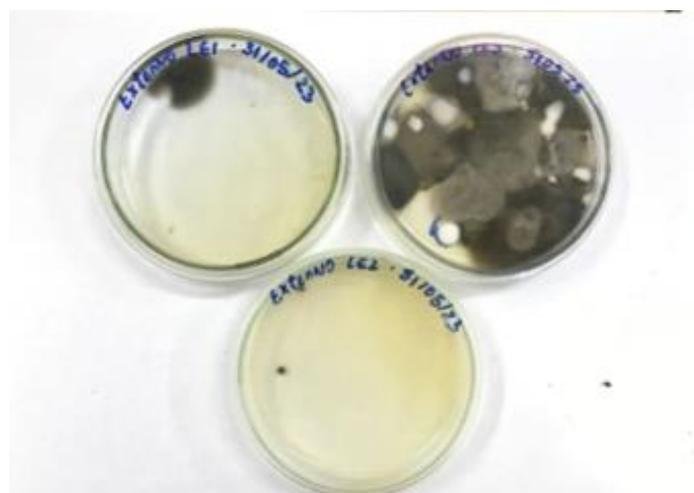
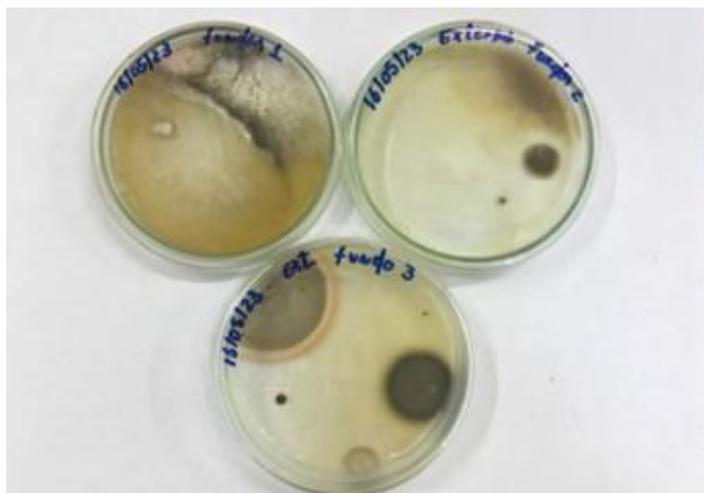
Em segundo ponto, conforme a identificação macroscópica e a contagem de colônias nas amostras, observou-se que houve predominância dos gêneros *Penicillium ssp.* e *Aspergillus ssp.* (Tabela 4) nas fachadas da edificação, principalmente na Sudoeste e Nordeste. A concentração desses gêneros teve uma proporção de 65,5% e 20,7% respectivamente. Houve também a presença fúngica dos gêneros *Curvuloria ssp.*, *Colletotridicum ssp.* e *Paecilomyces ssp.* (Figura 5).

Figura 5 – Análise microbiológica das fachadas do Palácio da Soledade, Boa Vista, Recife, Pernambuco, Brasil: a) fachada Sudoeste; b) fachada Noroeste; c) fachada Sudeste; d) fachada Nordeste.

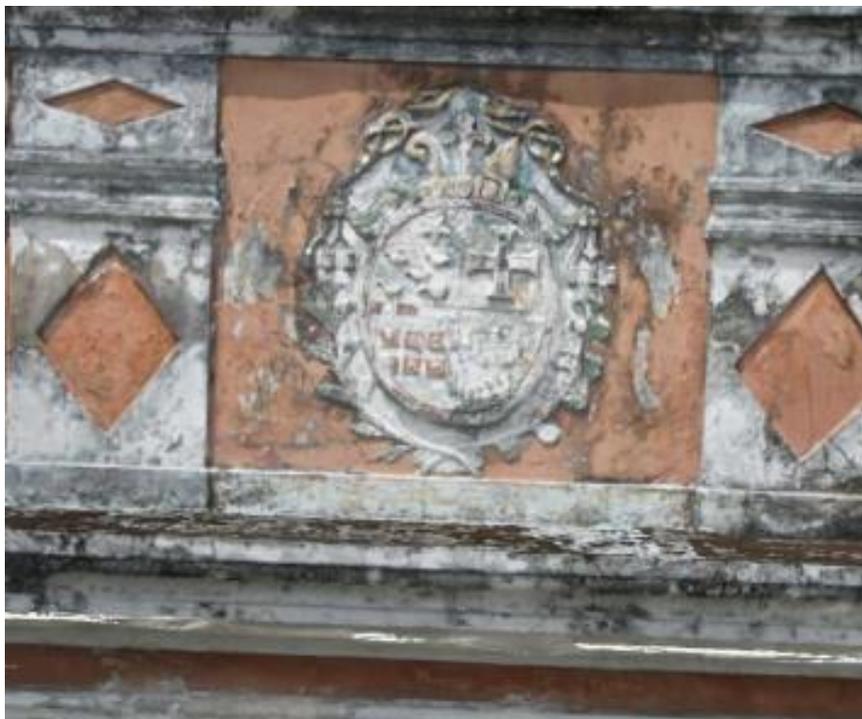
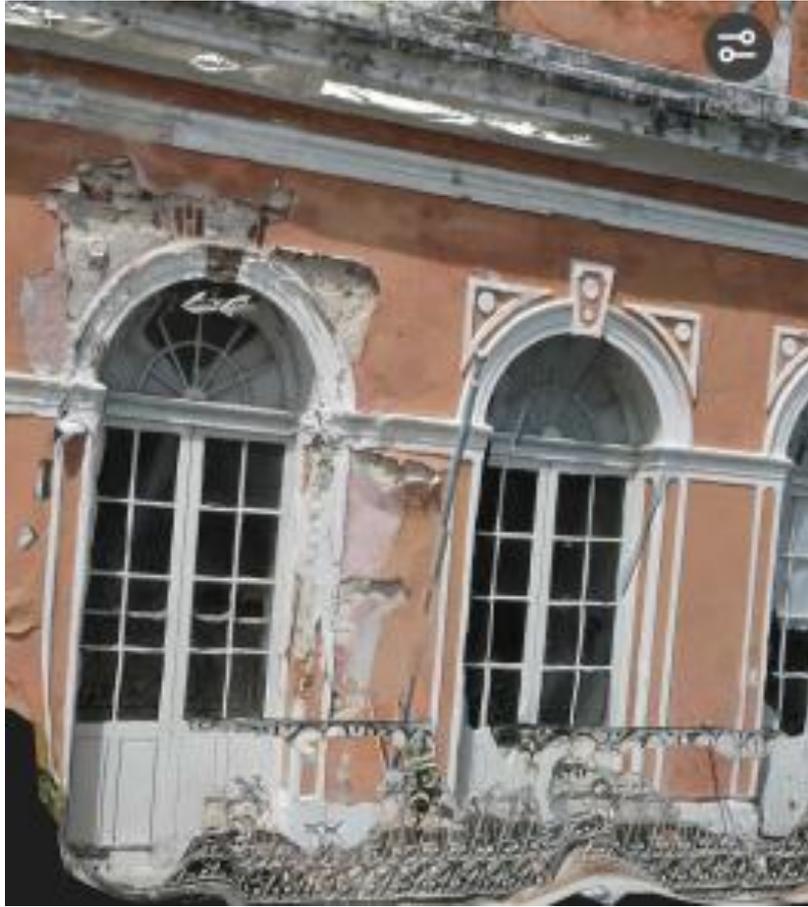
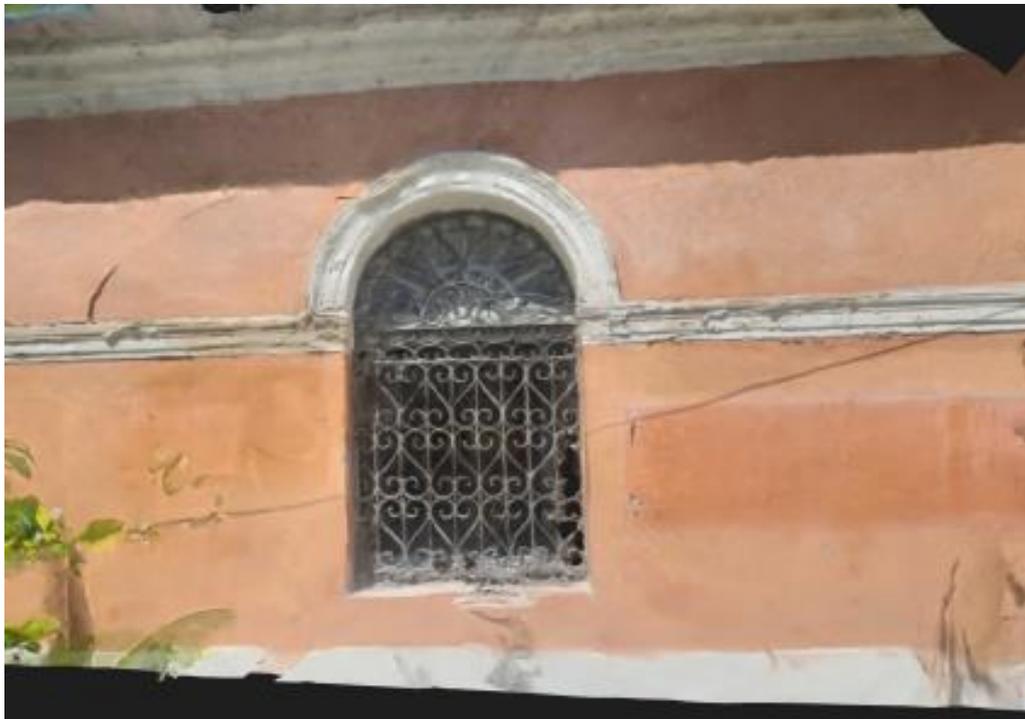
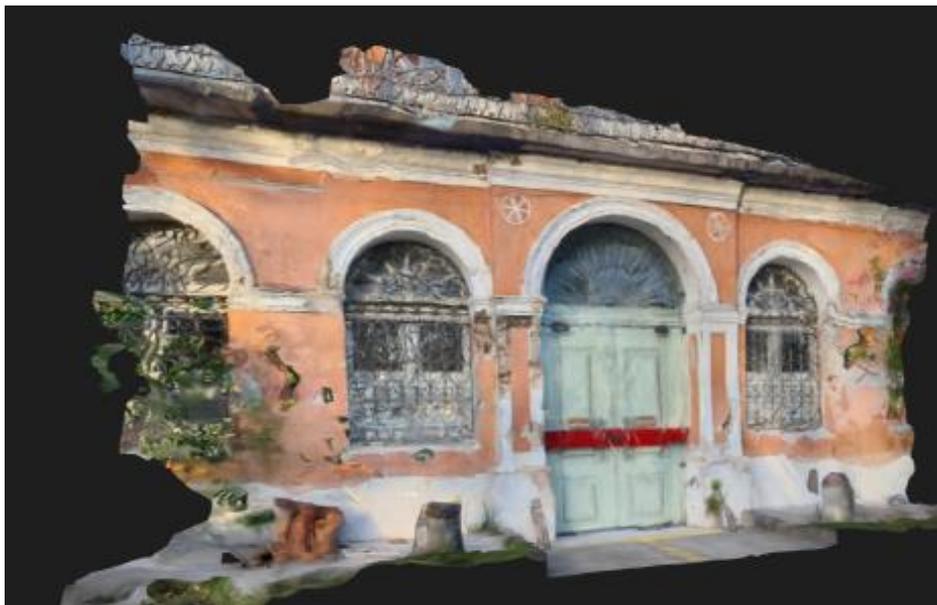
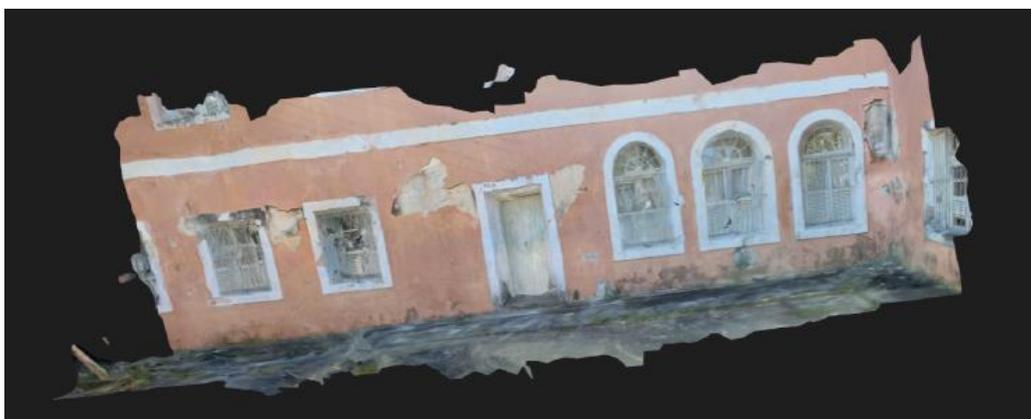
Conforme o desenvolvimento do planejamento de coleta e processamento dos dados, realizou-se a modelagem 3D dos tipos de partes deterioradas encontradas nas fachadas do Palácio da Soledade: Ornamental – Brasão; Ornamental – Sancas junto a alvenaria; Ornamental – Sancas; Alvenaria; Reboco (Figura 6).

Figura 6 – Modelagem de partes deterioradas das fachadas do Palácio da Soledade, Museu de Arqueologia e Ciências Naturais da UNICAP, Boa Vista, Recife, Pernambuco, Brasil: a) Ornamental – Brasão; b) Ornamental – Sancas junto a alvenaria; c) Ornamental – Sancas; d) Alvenaria; e) Reboco.
