**MANIFESTAÇÕES PATOLÓGICAS EXISTENTES EM  
UNIDADES DE SAÚDE DA CIDADE DE OLINDA-PE**

**Recife, 30 de junho de 2025**

Dissertação apresentada ao Programa do Pós-Graduação do Mestrado em Desenvolvimento de Processos Ambientais da Universidade Católica de Pernambuco, como pré-requisito para obtenção do título de Mestre em Desenvolvimento de Processos Ambientais.

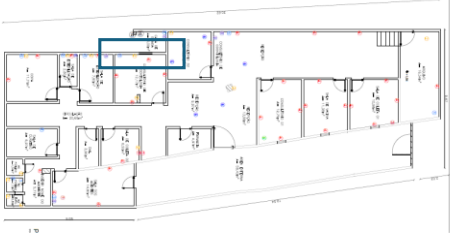
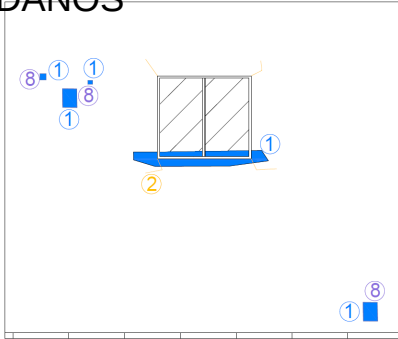
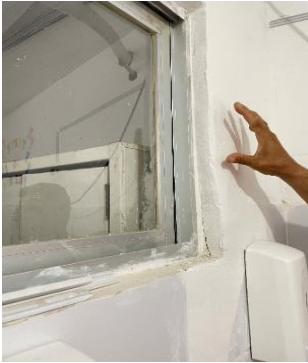
Quadro 2 - FIDS da UBS Ilha do Maruim cômodo Consultório odontológico

A inspeção realizada no local revelou manifestações patológicas junto ao marco da janela, como fissuras, podem estar relacionadas à falta de vedação com silicone, azulejos quebrados, fissuras no rejunte, tinta da fachada danificada ou problemas estruturais como falta de verga e contra-verga na janela. Foram localizadas manchas de umidade e o descolamento de pedras cerâmicas, indicando a necessidade de inspeção e possíveis reparos nessas áreas.

| FID 11125 FIDS DA UBS ILHA DO MARUIM- CONSULTÓRIO DENTISTA Autor: Artur P. Dutra | |
|---|---|
| <p><b>LOCALIZAÇÃO DO OBJETO</b></p> <p>OBS:</p> | <p><b>MAPA DE DANOS</b></p> <p><b>LEGENDA</b></p> <ul style="list-style-type: none"> <li>1 - Manchas de umidade</li> <li>2 - Fissuras</li> <li>8 - Mofo/Bolor</li> </ul> |
| <p><b>MATERIAIS:</b> Alvenaria de tijolo com revestimento de argamassa e acabamento em pintura e cerâmica</p> | <p><b>CAUSAS:</b> Provável ausência de selante; cerâmicas danificadas</p> |
| <p><b>DANOS:</b> Fissuras próximas à janela.</p> | <p><b>AGENTE:</b> Água e físico-químicos</p> |

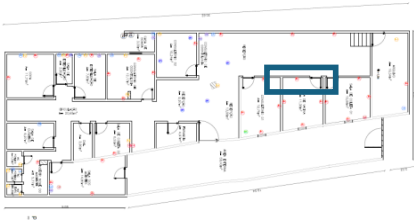
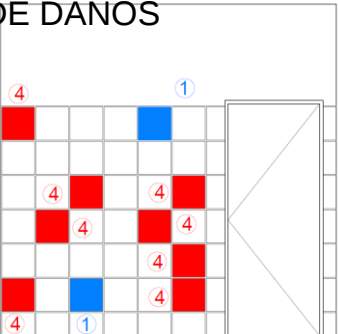
Quadro 4 - FIDS da UBS Ilha do Maruim cômodo Sala Vacina

| FID 13I25 | FIDS DA UBS ILHA DO MARUIM- SALA VACINA | Autor: Artur P. Dutra |
|---|---|---|
| <p><b>LOCALIZAÇÃO DO OBJETO</b></p> <p><b>OBS:</b></p> | <p><b>MAPA DE DANOS</b></p> <p><b>LEGENDA</b></p> <ul style="list-style-type: none"> <li><span style="color: blue;">■</span> 1 - Manchas de umidade</li> <li><span style="color: red;">■</span> 4 - Deslocamento do revestimento cerâmico</li> </ul> | <p><b>FOTO DO AMBIENTE</b></p> |
| <p><b>MATERIAIS:</b> Falha no rejunte e deslocamento do revestimento cerâmico</p> | <p><b>CAUSAS:</b> Aplicação inadequada, ausência de amassamento</p> | |
| <p><b>DANOS:</b> Falha no rejunte do revestimento e deslocamento do revestimento cerâmico.</p> | <p><b>AGENTES:</b> Mecânicos e físico-químicos</p> | |

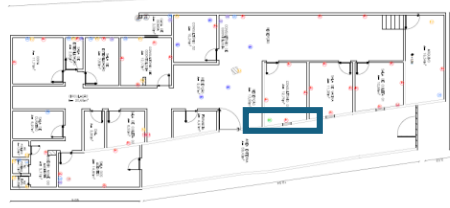
Quadro 5 - FIDS da UBS Ilha do Maruim cômodo Consultório 1

| FID 14I25 | FIDS DA UBS ILHA DO MARUIM –CONSULTORIO 1 | Autor: Artur P. Dutra |
|---|---|---|
| <p><b>LOCALIZAÇÃO DO OBJETO</b></p> <p>OBS:</p> | <p><b>MAPA DE DANOS</b></p> <p>LEGENDA</p> <ul style="list-style-type: none"> <li>1 - Manchas de umidade</li> <li>4 - Deslocamento do revestimento cerâmico</li> <li>5 - Instalação irregular de telefonia e internet ou elétrica</li> <li>8 - Mofo/Bolos</li> </ul> | <p><b>FOTO DO AMBIENTE</b></p> |
| <p><b>MATERIAIS:</b> Alvenaria de tijolo com revestimento de argamassa e acabamento em pintura e cerâmica</p> | <p><b>CAUSAS:</b> Infiltração de água</p> | |
| <p><b>DANO</b> Falha no rejunte do revestimento e deslocamento do revestimento cerâmico.</p> | <p><b>AGENTES:</b> Água, mal assentamento da cerâmica</p> | |

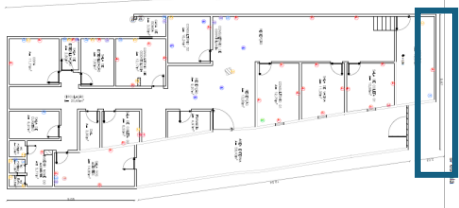
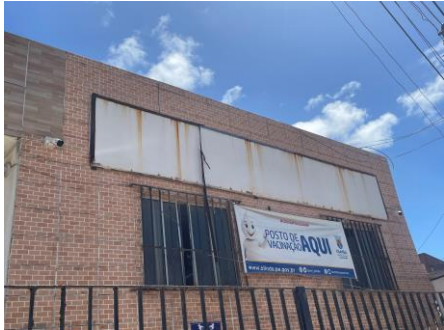
Quadro 6 - FIDS da UBS Ilha do Maruim da Fachada frontal

| FID 15FC25 | | FIDS DA UBS ILHA DO MARUIM- FACHADA NORTE | Autor: Artur P. Dutra |
|---|--|---|---|
| <b>LOCALIZAÇÃO DO OBJETO</b><br><br><b>OBS:</b> | | <b>MAPA DE DANOS</b><br><br><b>LEGENDA</b><br> 2 - Fissuras | <b>FOTO DO AMBIENTE</b><br> |
| MATERIAIS: Alvenaria com revestimento em pintura. | | CAUSAS: Forças de deformação. | |
| DANOS: Fissuras. | | AGENTES: Retração. | |

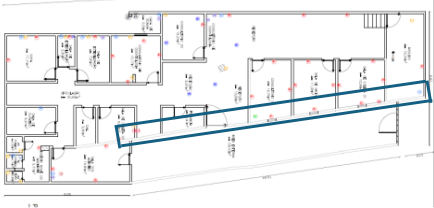
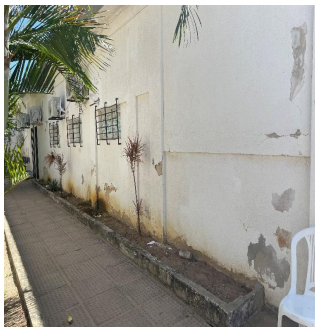
Quadro 7 - FIDS da UBS Ilha do Maruim da Fachada lateral

| FID 16FC25 | FIDS DA UBS ILHA DO MARUIM- FACHADA LATERAL | Autor: Artur P. Dutra |
|---|---|---|
| <p><b>LOCALIZAÇÃO DO OBJETO</b></p> <p>OBS:</p> | <p><b>MAPA DE DANOS</b></p> <p><b>LEGENDA</b></p> <ul style="list-style-type: none"> <li><span style="color: yellow;">■</span> 2 - Fissuras</li> <li><span style="color: red;">■</span> 7 - Instalação irregular de ar-condicionado</li> <li><span style="color: blue;">●</span> 8 - Mofo/Bolos</li> </ul> | <p><b>FOTO DO AMBIENTE</b></p> |
| <p><b>MATERIAIS:</b> Alvenaria de tijolo com revestimento de argamassa e acabamento em pintura</p> | <p><b>CAUSA:</b> Fluxo desnecessário de água e deslocamento</p> | |
| <p><b>DANOS:</b> Manchas de umidade e descolamento do revestimento de tinta</p> | <p><b>AGENTES:</b> Água e intemperes</p> | |

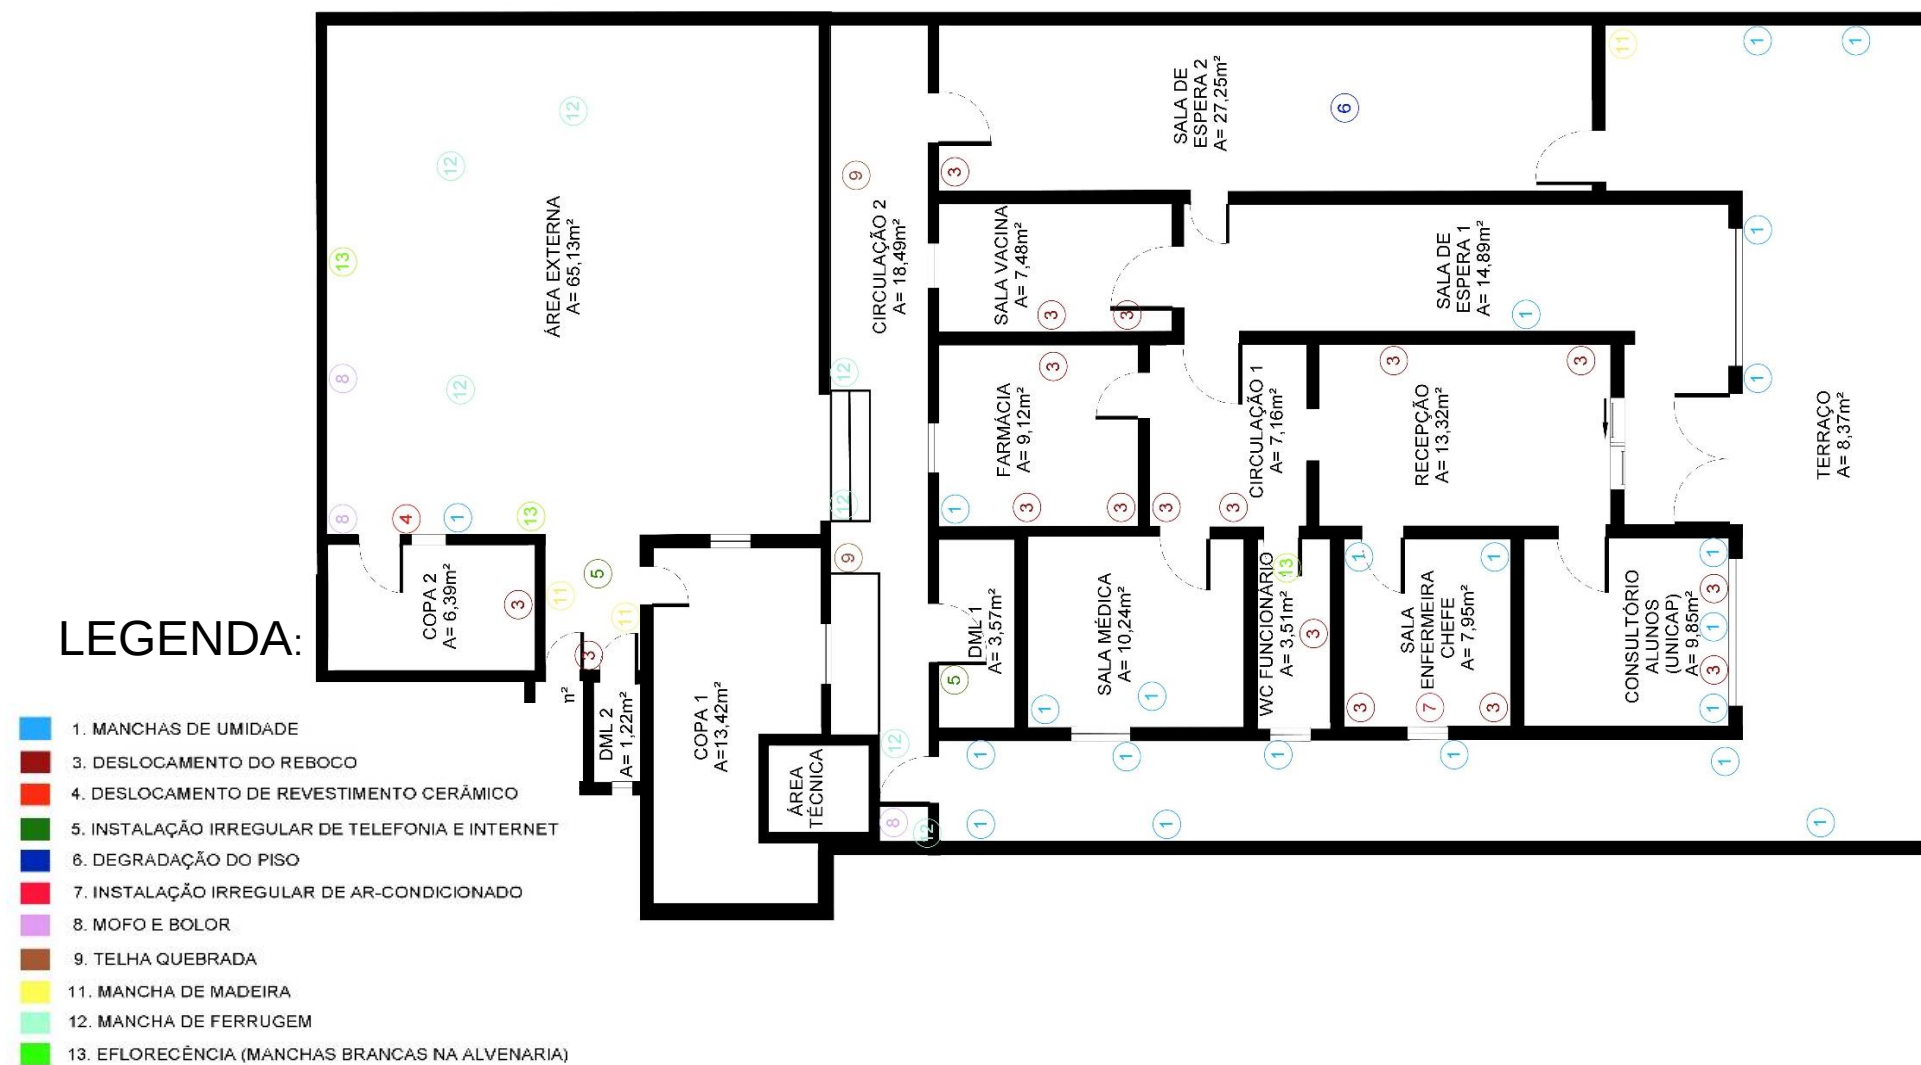
Figura 26 - Planta baixa da UBS do Bonsucesso

Na Figura 26 foi elaborado uma planta baixa mostrando como é a divisão os ambientes internos mais as numerações representando manifestação patológica

Após a análise no local as áreas que apresentaram maior quantidade de manifestações patológicas no interior foram: Sala enfermeira chefe, Consultório alunos UNICAP, Copa 2, Área externa a copa 2 e Sala vacina ambientes essenciais para o atendimento ao público e a Fachada, frontal devido a exposição diária as intemperes. Esses ambientes foram escolhidos para a elaboração do mapa de danos e das Fichas de Verificação (FIDs).

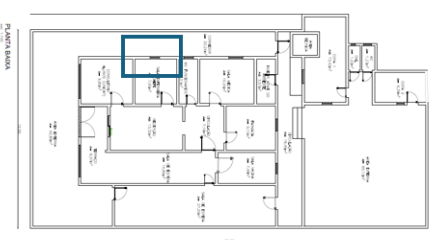
Quadro 9 - FDS da UBS do Bonsucesso cômodo Sala enfermeira chefe

Foi observada a ocorrência de manifestações patológicas, incluindo manchas de mofo em superfícies internas, associadas à elevada umidade ambiental. Também foi constatada infiltração na porção inferior das paredes, decorrente da ascensão capilar de umidade proveniente do solo, possivelmente agravada por falhas na amarração da alvenaria e pela necessidade de manutenção no sistema de impermeabilização da base. Ademais, identificou-se deficiência no sistema de drenagem da evaporadora do ar-condicionado, bem como desgaste na camada de tinta de acabamento, fatores que contribuem para o comprometimento da durabilidade dos revestimentos internos.

| AD1 | FID 21125 | FIDS DA UBS BONSUCESSO-SALA DA ENFERMEIRA CHEFE | Autor: Artur P. Dutra |
|---|---|---|---|
| | <p><b>MATERIAIS:</b> Alvenaria de tijolo com revestimento de argamassa e acabamento em pintura e cerâmica</p> | <p><b>CAUSAS:</b> Deficiência de impermeabilização/local fechado sem ventilação e Umidade do solo sem barreira adequada</p> | |
| | <p><b>DANOS:</b> Manchas de mofo e Infiltração na base da parede</p> | <p><b>AGENTES :</b> Umidade, fungos</p> | |

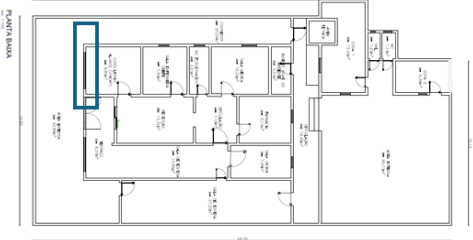
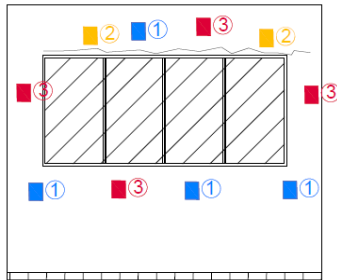
No ambiente do Consultório da UNICAP, destacam-se as seguintes manifestações patológicas: fissura localizada na região superior da janela, manchas de infiltração na parede decorrentes de falhas na vedação do revestimento cerâmico da fachada externa e o descolamento do revestimento de tinta. A fissura apresenta caráter estrutural, sendo atribuída à ausência de uma verga acima da abertura da janela, o que compromete a distribuição de cargas e promove o surgimento de trincas. Quanto às infiltrações e ao descolamento da tinta, estes resultam da penetração de água na fachada, agravada pela deterioração dos azulejos e da camada de pintura.

| AD1 | FID 22125 | FIDS DA UBS BONSUCESSO-CONSULTORIO ALUNO UNICAP | Autor: Artur P. Dutra |
|---|---|---|---|
| MATERIAIS: Alvenaria de tijolo com revestimento de argamassa e acabamento em pintura e cerâmica | | CAUSAS: Distribuição inadequada de carga sobre a abertura, penetração de água através do rejunte. | |
| DANOS: Fissuras a cima da janela, manchas de infiltração, descolamento de tinta | | AGENTE: Ação mecânica, água, umidade e tempo. | |

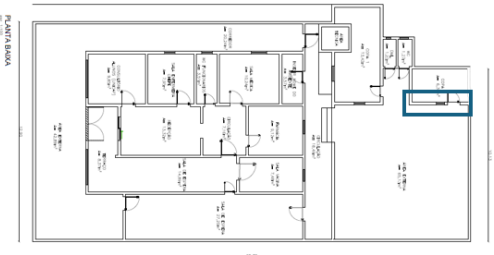
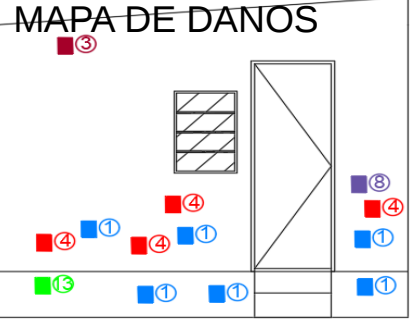
Quadro 11- FDS da UBS do Bonsucesso cômodo Copa 2.

Constataram-se danos relacionados a diversas manifestações patológicas, incluindo gotejamento do dreno da condensadora ocasionando manchas de infiltração com presença de mofo nas paredes. O gotejamento do dreno resulta da inexistência de sistema eficiente de escoamento, ocasionando vazamentos nas paredes. As manchas de infiltração, bem como o desenvolvimento de mofo e manchas brancas (eflorescência), têm origem na condensação acumulada e na umidade excessiva auxiliada pela vegetação densa adjacente à unidade do Bonsucesso. Essa condição contribui para o aumento da umidade relativa, agravado pelas deficiências na impermeabilização das superfícies.

| FID 23I25 | FIDS DA UBS BONSUCESSO- COPA 2 | Autor: Artur P. Dutra |
|---|---|---|
| <p><b>MATERIAIS:</b> Alvenaria de tijolo com revestimento de argamassa e acabamento em pintura.</p> | <p><b>CAUSAS:</b> Má instalação de duto e umidade excessiva</p> | |
| <p><b>DANOS:</b> Vazamento de dreno, manchas e mofo nas paredes</p> | <p><b>AGENTES :</b> Umidade e fungos</p> | |

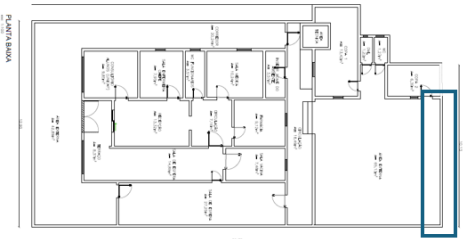
Quadro 12 - FDS da UBS do Bonsucesso cômodo Área externa a copa 2.

A área externa coincidir em uma parede adjacente ao cômodo Copa 2, apresentando manifestações patológicas similares devido à proximidade com a vegetação densa localizada na parte posterior da unidade. Foram observadas manchas de infiltração, desenvolvimento de mofo e eflorescência (manchas brancas), além do desprendimento do revestimento de tinta. Essas manifestações têm origem na exposição prolongada às intempéries, como chuva e umidade ambiental, sem a devida proteção ou manutenção preventiva. O descolamento do revestimento está relacionado ao envelhecimento da camada de tinta e à ação contínua da umidade.

| FID 24I25 | FIDS DA UBS BONSUCESSO | Autor: Artur P. Dutra |
|---|---|---|
| <p><b>MATERIAIS:</b> Alvenaria de tijolo com revestimento de argamassa e acabamento em pintura.</p> | <p><b>CAUSAS:</b> Umidade contínua, acúmulo de água e exposição ao tempo sem manutenção.</p> | |
| <p><b>DANOS:</b> Manchas de infiltração, mofo e descolamento de tinta</p> | <p><b>AGENTES:</b> Umidade, fungos</p> | |

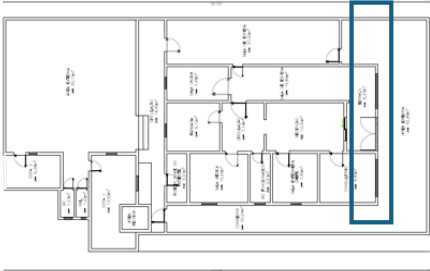
Quadro 14 - FDS da UBS do Bonsucesso cômodo Fachada Frontal

Observou-se na fachada da unidade as seguintes manifestações patológicas, incluindo vegetação em degraus e calçadas deterioradas, além de manchas, bolor, elforecência, desprendimento de revestimentos e vegetação espontânea em áreas externas. A origem dessas manifestações patológica está relacionada à ausência de manutenção preventiva, infiltrações recorrentes e falhas construtiva.

| MATERIAIS :Alvenaria de tijolo com revestimento de argamassa e acabamento em cerâmica | | CAUSAS: Falta de impermeabilização, Desgaste natural e falta de manutenção e falta de aderência ou degradação do material | |
| DANOS: Vegetação excessiva, calçada danificada, manchas de umidade, bolor, eflorescência<br>Desprendimento de revestimento cerâmico | | AGENTES : Umidade, raízes e intemperes | |

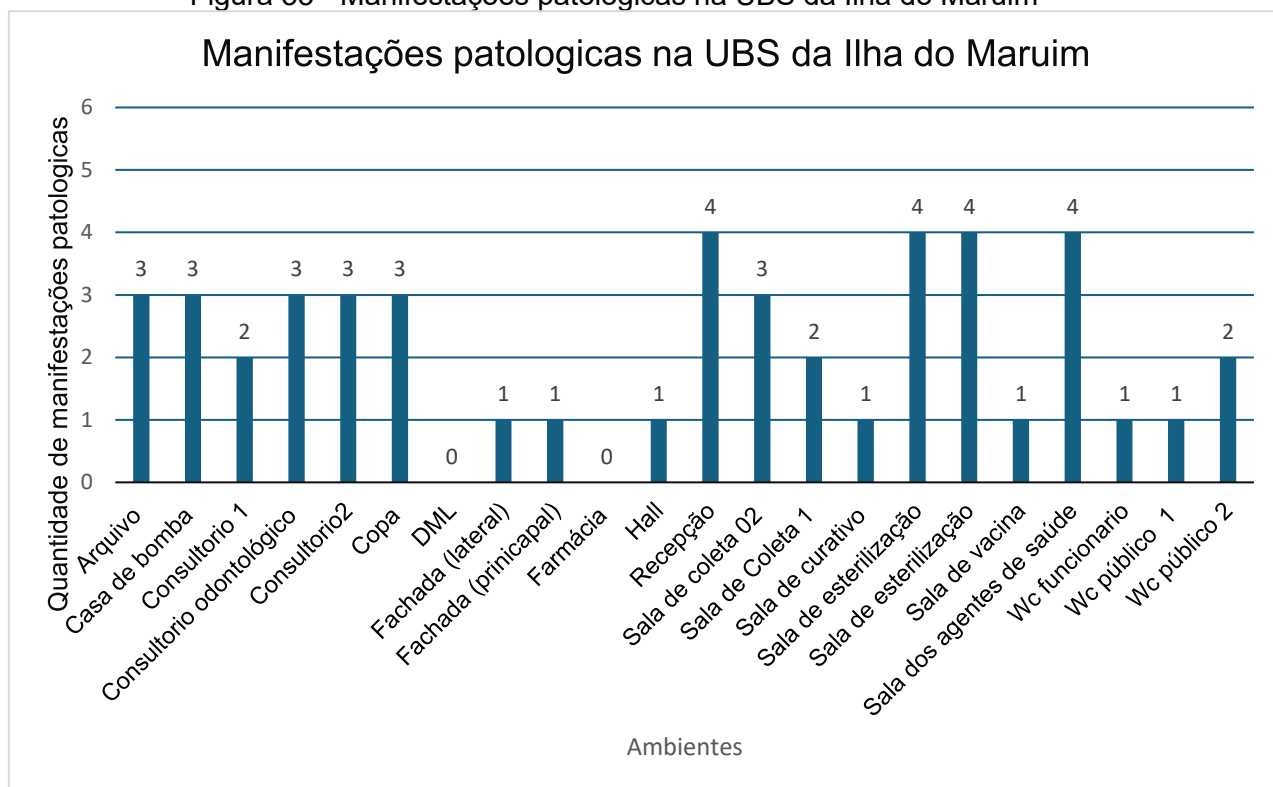
Figura 33 - Manifestações patológicas na UBS da Ilha do Maruim

Na UBS da Ilha do Maruim, Figura 33, no ambiente (Depósito de Material de Limpeza) DML e a farmácia durante as inspeções visuais realizadas não foram constatadas manifestações patológicas, enquanto nos demais ambientes os valores das manifestações patológicas são relativamente homogêneos, com a maioria dos ambientes apresentando entre duas e quatro manifestações. Destacam-se a Recepção, a Sala de Esterilização 1 e 2 e a Sala dos Agentes, que registraram as maiores ocorrências (4 manifestações cada).

Já nas salas dos agentes de saúde, foram registradas fissuras lineares em paredes e tetos, além do descascamento da pintura em diversas áreas. Observou-se ainda destacamento parcial de revestimentos e sinais de biodeterioração em superfícies expostas à umidade, como mofo e presença de fungos em pontos de menor ventilação.

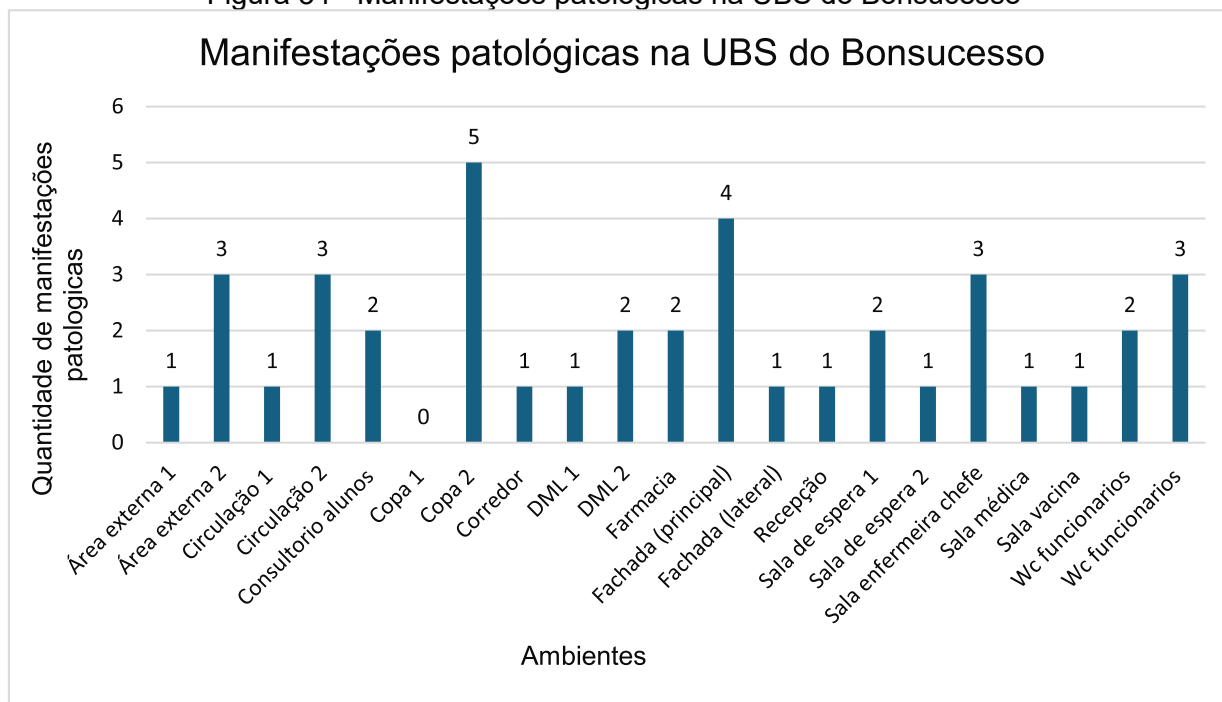
Figura 34 - Manifestações patológicas na UBS do Bonsucesso

Já na UBS do Bonsucesso, Figura 34, no ambiente Copa 1 as inspeções visuais realizadas não foram constatadas manifestações patológicas, enquanto nos demais ambientes destacaram-se a Copa 2 com a ocorrência de 5 manifestações patológicas, enquanto a Área externa 2, circulação 2, Sala Enfermeira Chefe, Wc funcionários e Fachada (principal) apresentou 4 ocorrências de manifestações patológicas.

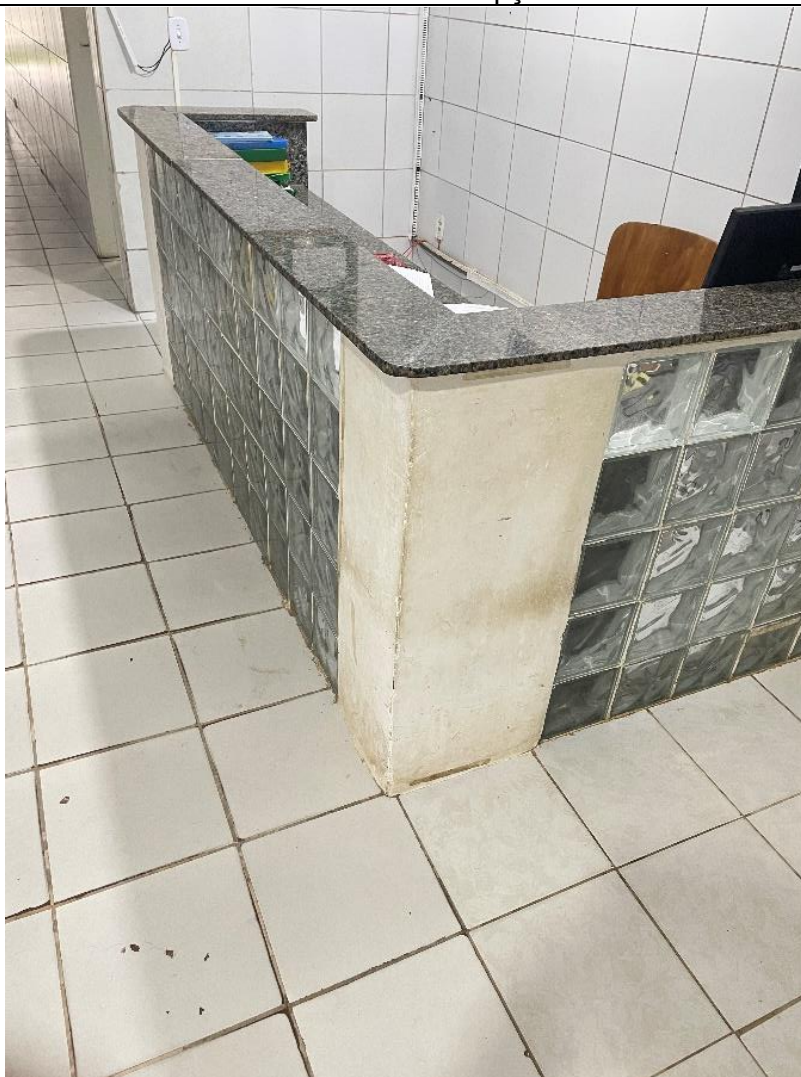
Quadro 23 - Recepção

**Manifestações Patológicas:** Desgaste no revestimento de tinta do balcão da recepção e no revestimento cerâmico do piso por abrasão mecânica.

**Soluções:** Realizar nova pintura no balcão e trocar o revestimento cerâmico do piso.

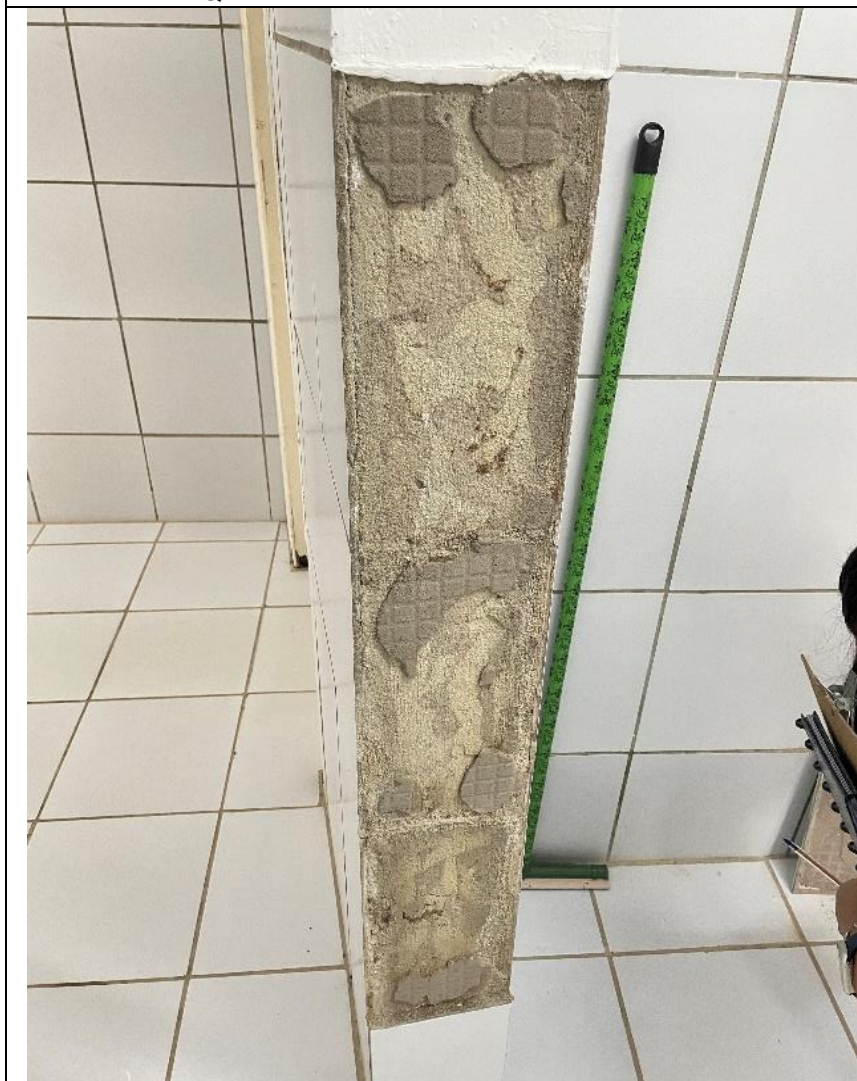
Quadro 24- Revestimento do corredor

**Manifestações Patológicas:** Descolamento do revestimento cerâmico pela execução incorreta do assentamento.

**Soluções:** Retirar todo o revestimento cerâmico que apresenta som cavo após ensaio à percussão, remover os resíduos de argamassa do substrato e assentar novo revestimento cerâmico com argamassa colante ACII, respeitando as indicações da ficha técnica disponibilizada pelo fabricante principalmente em relação à dosagem da mistura e do potlife do produto. Não se pode esquecer da formação e amassamento dos cordões paralelos no substrato e tardo de da cerâmica (caso a peça tenha área igual ou superior a 900 cm<sup>2</sup>).

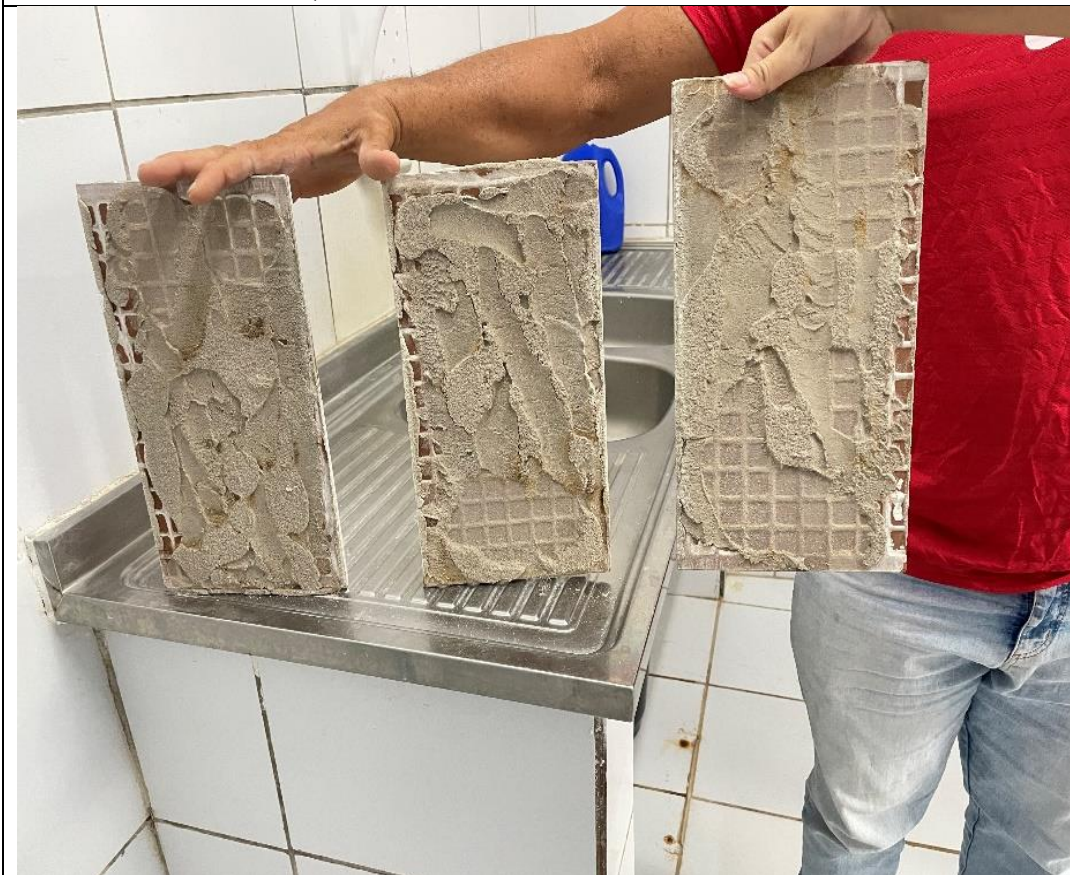
Quadro 25 - Revestimento do corredor

**Manifestações Patológicas:** Descolamento do revestimento cerâmico pela execução incorreta do assentamento.

**Soluções:** Retirar todo o revestimento cerâmico que apresenta som cavo após ensaio à percussão, remover os resíduos de argamassa do substrato e assentar novo revestimento cerâmico com argamassa colante ACII, respeitando as indicações da ficha técnica disponibilizada pelo fabricante principalmente em relação à dosagem da mistura e do potlife do produto. Não se pode esquecer da formação e amassamento dos cordões paralelos no substrato e tardo da cerâmica (caso a peça tenha área igual ou superior a 900 cm<sup>2</sup>).

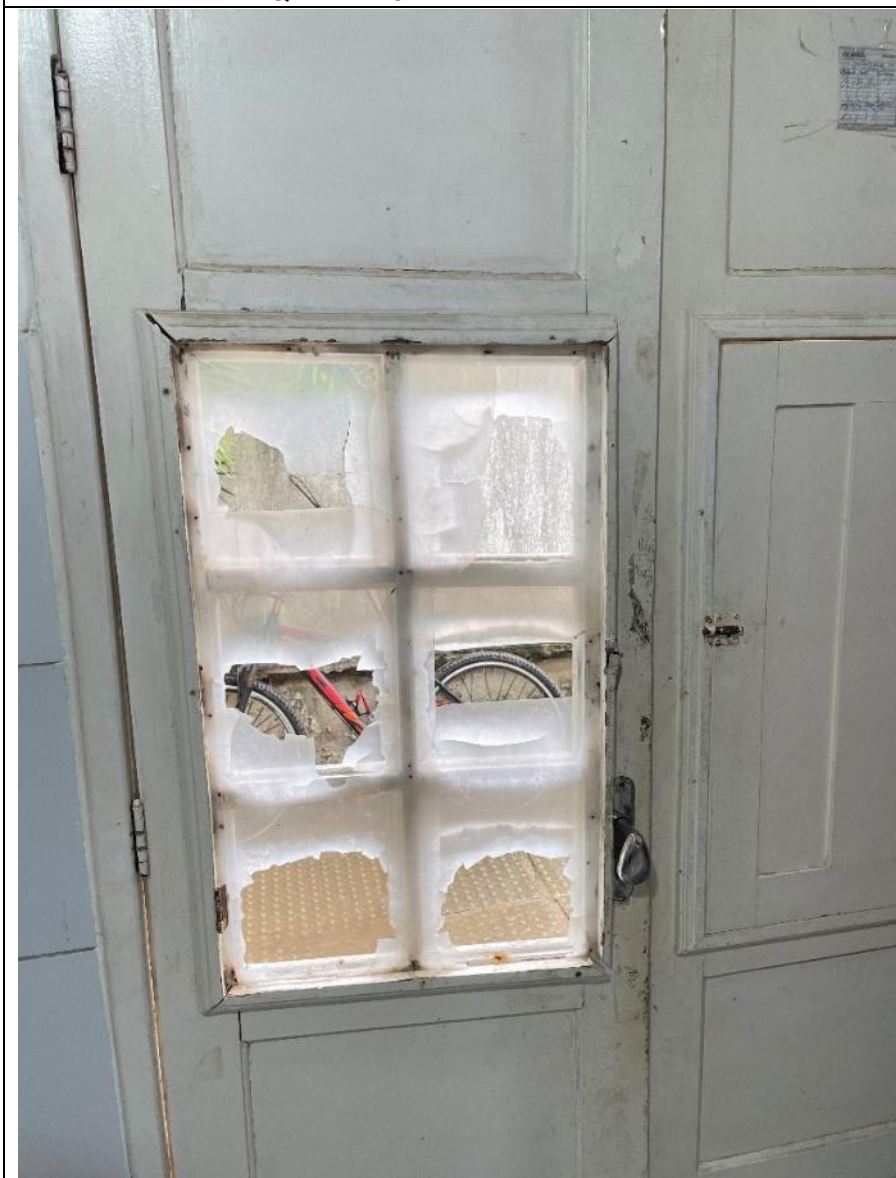
Quadro 28 - Porta de entrada

**Manifestações Patológicas:** Vidro da porta principal quebrado.

**Soluções:** Realizar a troca do vidro da porta principal para melhor segurança.

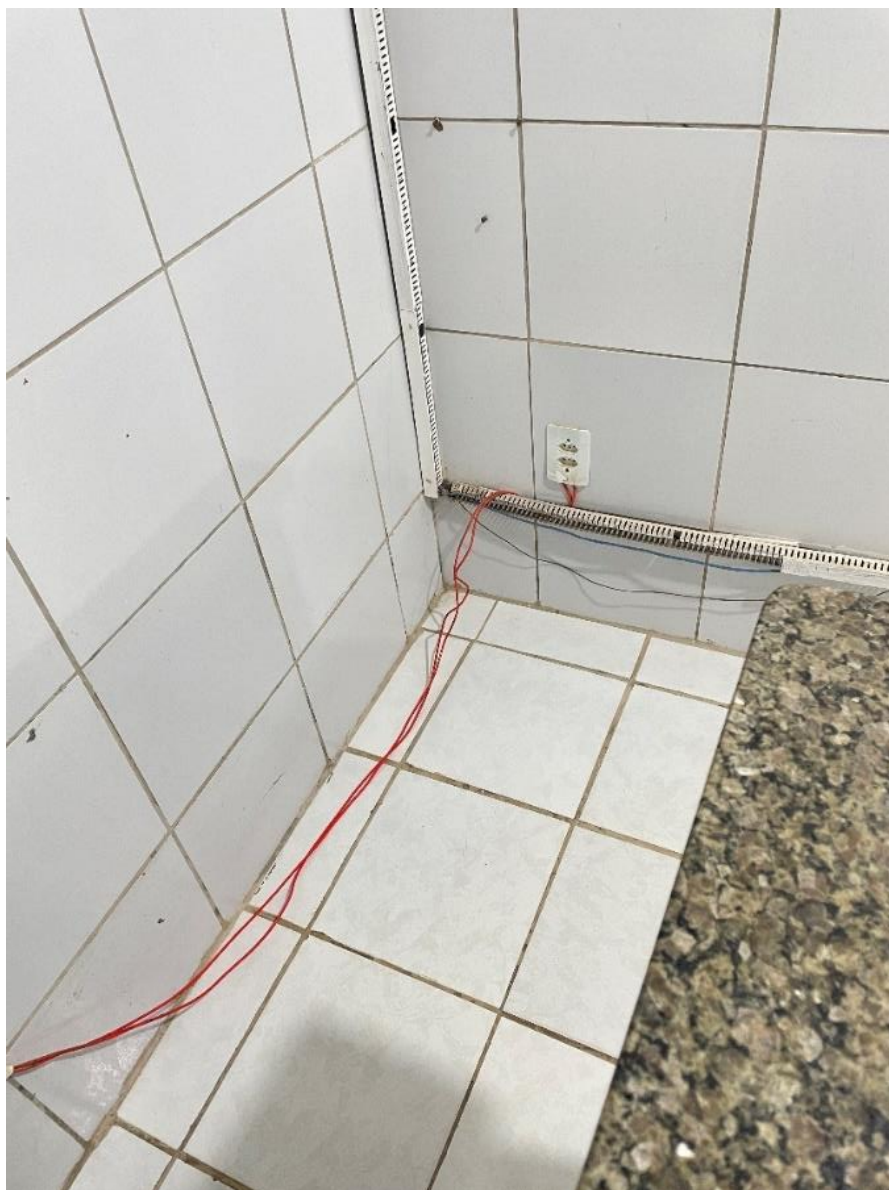
Quadro 29 – ligação irregular Consultório 1

**Manifestações Patológicas:** Instalações elétricas irregulares.

**Soluções:** Com auxílio de profissional capacitado realizar os ajustes. Utilizar eletrocalha perfilado ou embutir na parede com eletroduto de PVC flexível.

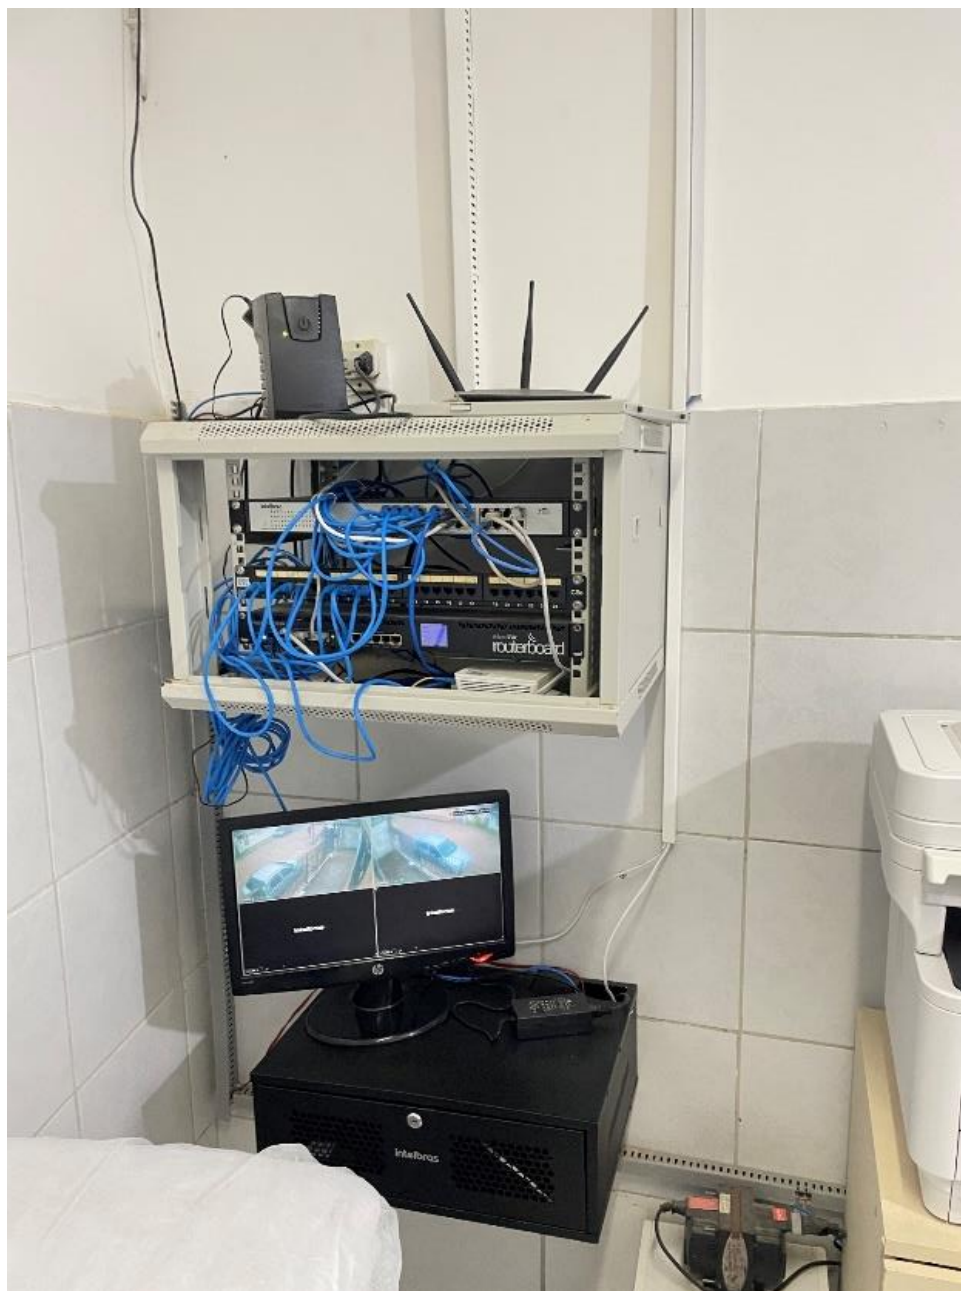
Quadro 30- Ligação irregular Consultório 1

**Manifestações Patológicas:** Instalações irregulares de telefonia, internet e câmeras. Verificar quanto ao lançamento de carga das tomadas do cômodo.

**Soluções:** Com auxílio de profissional capacitado realizar os ajustes.

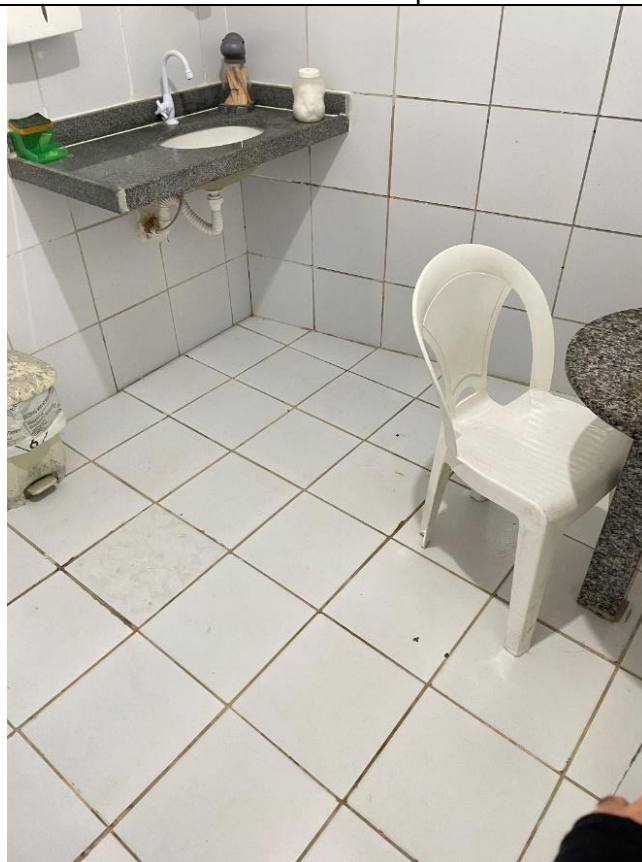
Quadro 38 - Copa

**Manifestações Patológicas:** Falhas no rejunte do revestimento cerâmico do piso.

**Soluções:** Retirar o rejunte antigo, realizar a limpeza das juntas e aplicar um novo rejunte cimentício do tipo 2.

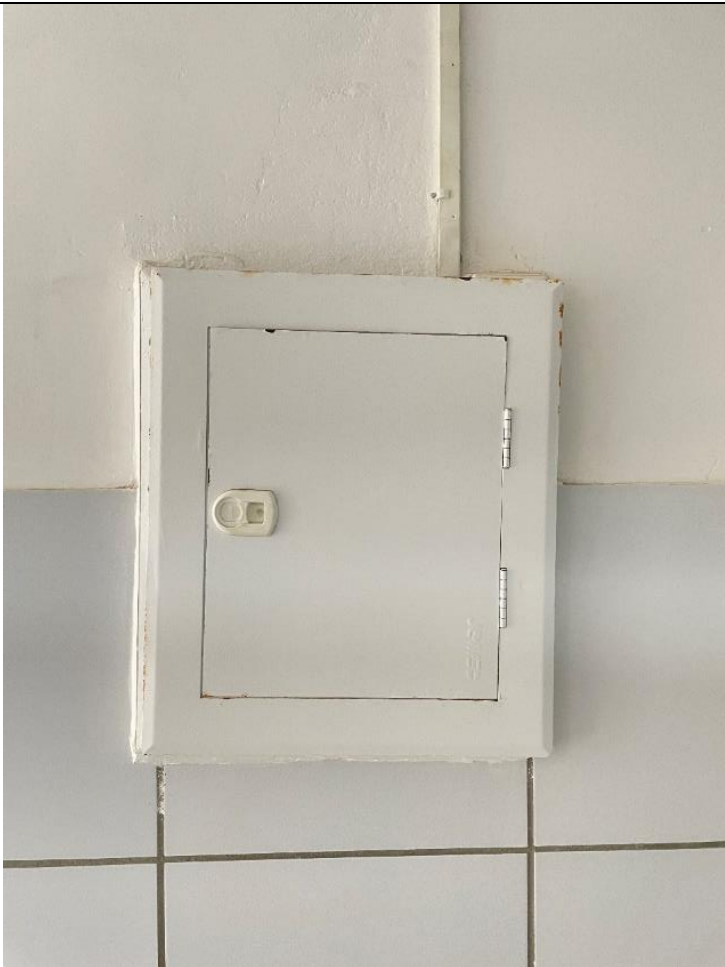
| Quadro 40 - Quadro elétrico | |

| <b>Manifestações Patológicas:</b> Possíveis irregularidades. | |

| <b>Soluções:</b> Verificação quanto ao balanceamento das cargas da unidade visando menor custo de energia e evitar acidentes elétricos. | |

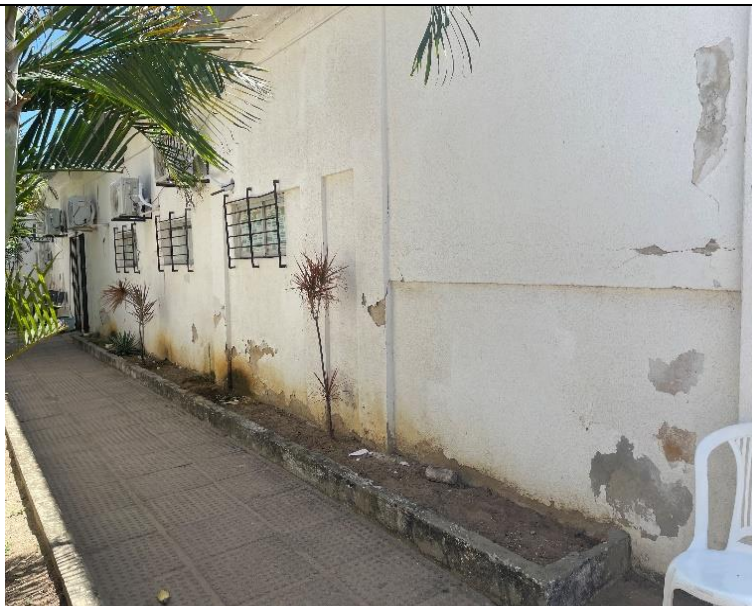
Quadro 53-Fachada lateral

**Manifestações Patológicas:** Na fachada lateral, foi localizado em toda parede descolamento do revestimento de tinta em decorrência com o descolamento da pintura.

No começo da parede, próximo a jardineira, onde se encontra manchas escuras, é mofo por conta da alta umidade sugerido usar argamassa polimérica ou massa acrílica a fim de uma maior estética para a fachada e na parede adjacente ao contador, encontrasse com o descolamento da pintura podendo ter sido em decorrência do uso de tinta PVA em ambiente externo, ao invés de tinta acrílica ou mesmo a falta de manutenção do retoque. Colocar nas saídas dos drenos das condensadores em canos de PVC e uma tela para evitar entrada de insetos para evitar o bolor citado acima

**Soluções:** Descercar e pintar novamente com tinta acrílica para ambientes externos

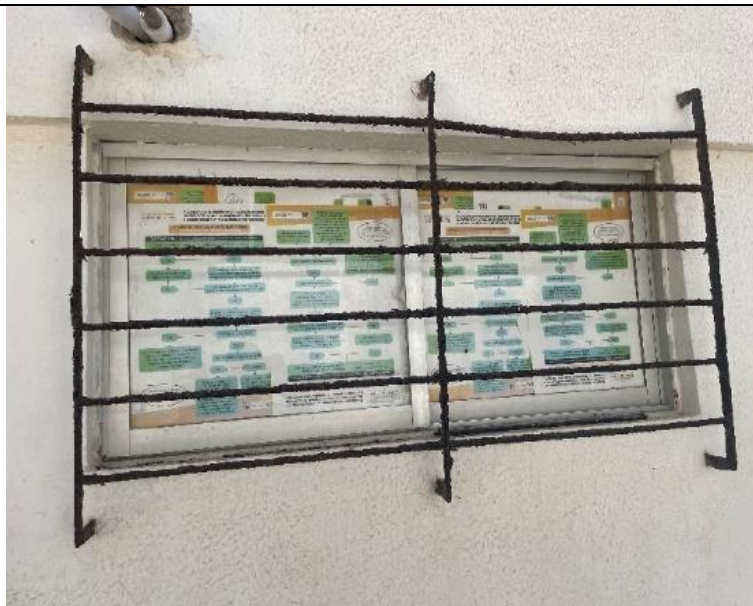
Quadro 54 – Janela Fachada lateral

**Manifestações Patológicas:** Em todas as três grades das janelas junto com a grade da porta de ferro, existe muita ferrugem, danificando sua estética e segurança da unidade

**Soluções:** Fazer limpeza das barras e utilizar tinta antiferrugem

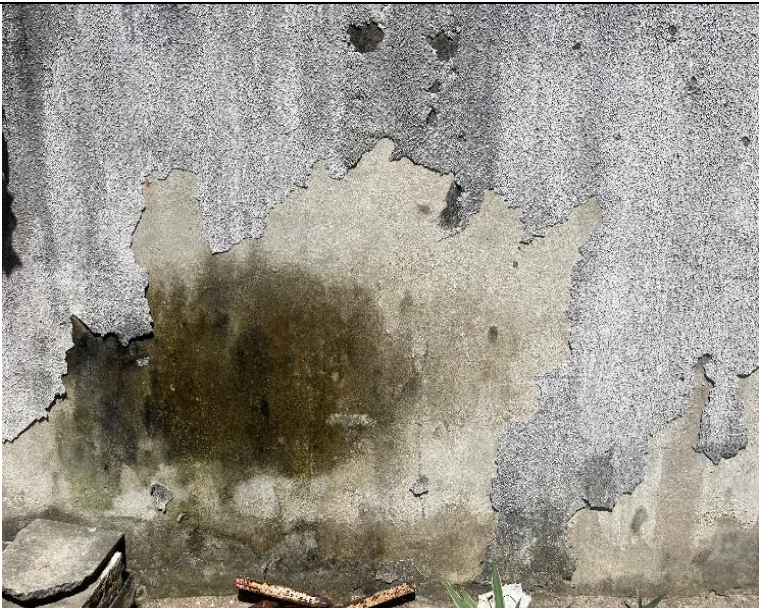
| Quadro 57- Fachada lateral | |

| Quadro 57- Fachada lateral | |
|---|---|
| | <b>Manifestações Patológicas:</b> Descolamento da tinta juntamente com a presença de bolor na parede. |

| Quadro 57- Fachada lateral | |
|---|---|
| | <b>Soluções:</b> Descascar toda a tinta da parede e utilizar tinta acrílica (tinta ambientes externos) |

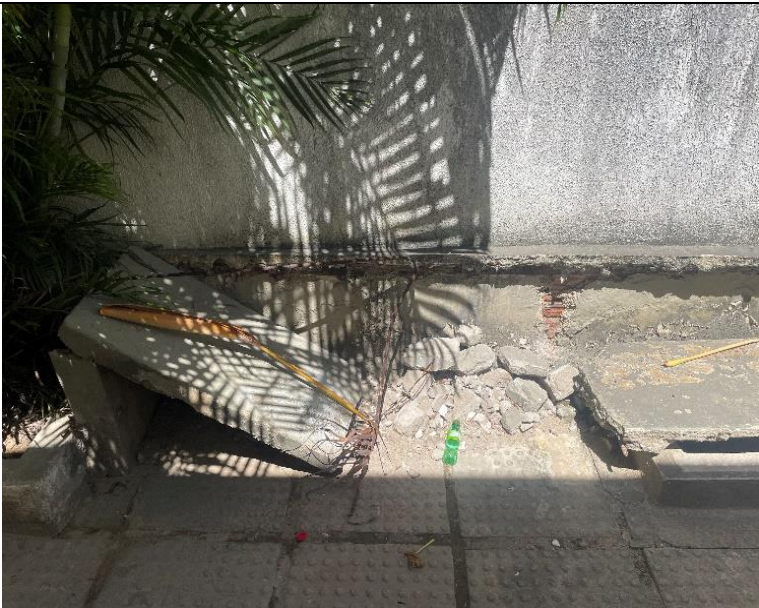
| Quadro 58 - Fachada lateral | |

| <b>Manifestações Patológicas:</b> Banco quebrado | |

| <b>Soluções:</b> Substituição do banco externo | |

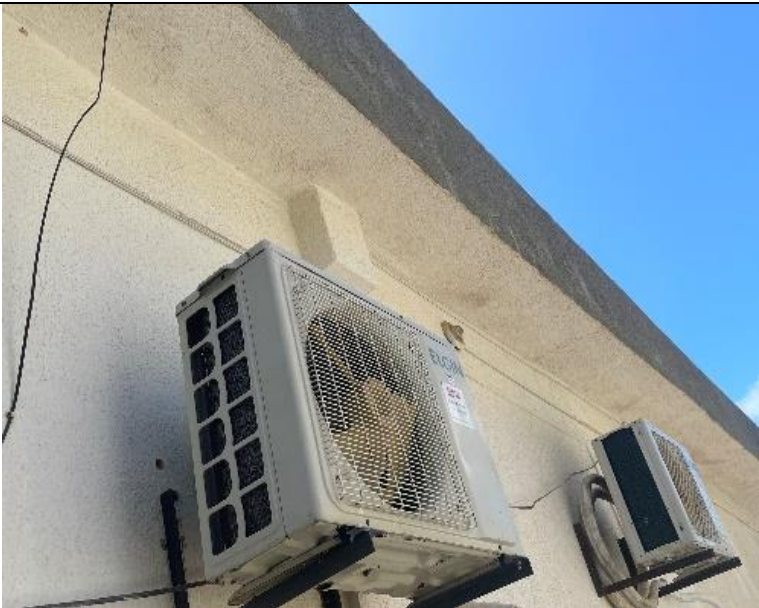
| Quadro 59-Fachada lateral | |

| <b>Manifestações Patológicas:</b> Apoios das condensadoras dos ar-condicionado da unidade enferrujados | |

| <b>Soluções:</b> Retirar a ferrugem dos apoios das condensadoras e utilizar tinta antiferrugem para maior vida útil. | |

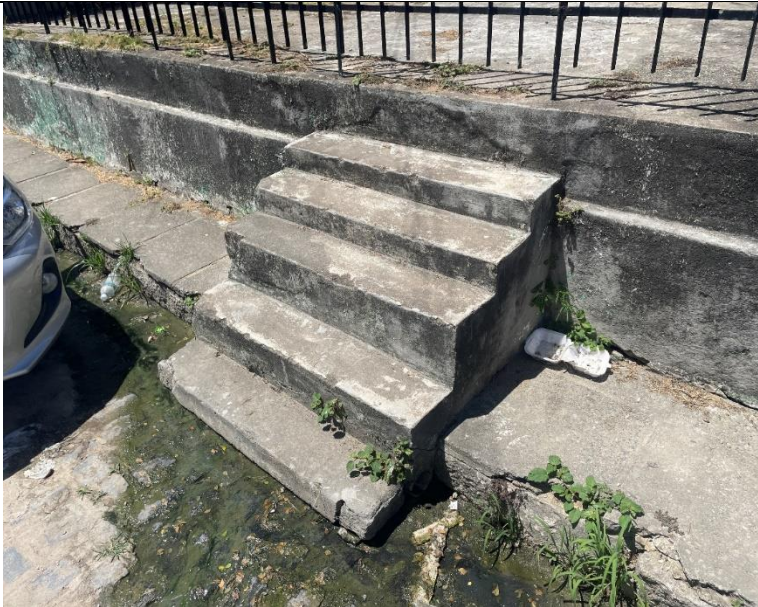
| Quadro 60- Fachada frontal | |
|---|---|
| | <p><b>Manifestações Patológicas:</b> Degrau com vegetação e calçada danificada</p> <p><b>Soluções:</b> Retirar a vegetação, utilizar argamassa para preencher os vários onde estavam a vegetação e pintar com tinta com de cimento para melhor estética acrílica para ambientes externo.</p> |

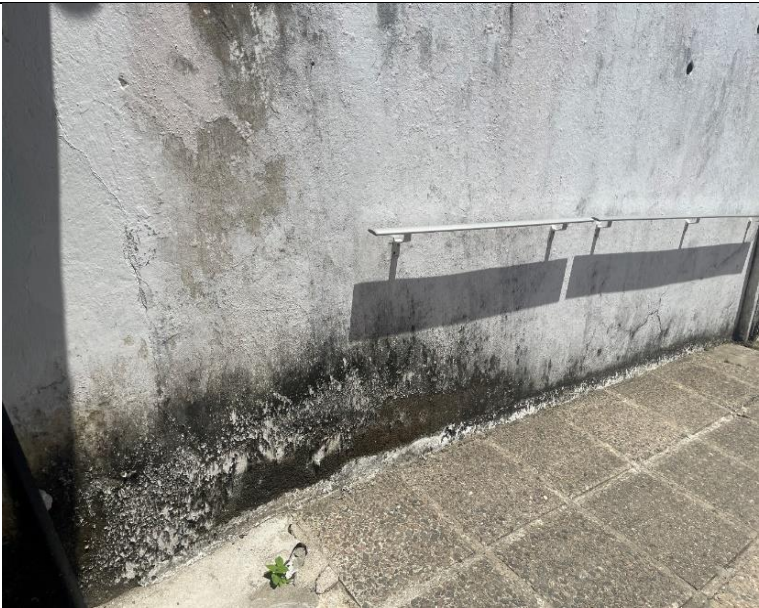
| Quadro 61- Fachada frontal | |

| Quadro 61- Fachada frontal | |
|---|---|
| | <b>Manifestações Patológicas:</b> manchas na parede e alguns locais desprendimento do revestimento da tinta e bolor |

| Quadro 61- Fachada frontal | |
|---|---|
| | <b>Soluções:</b> Retirar o bolor e utilizar tinta acrílica para ambiente externo para maior durabilidade. |

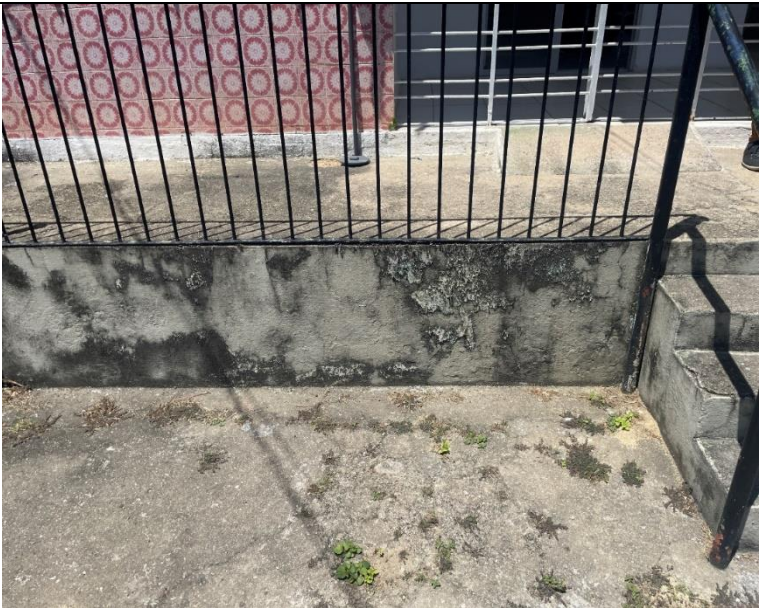
| Quadro 62 - Fachada frontal | |

| Quadro 62 - Fachada frontal | |
|---|--|
| <b>Manifestações Patológicas:</b> Eflorescência (mancha branca na parede) (na parede e vegetação no passeio em frente a unidade de saúde | |

| Quadro 62 - Fachada frontal | |
|---|--|
| <b>Soluções:</b> Fazer a retirada da mancha branca da parede com material como removedor de cal e retirar a vegetação preenchendo os vazios com argamassa. | |

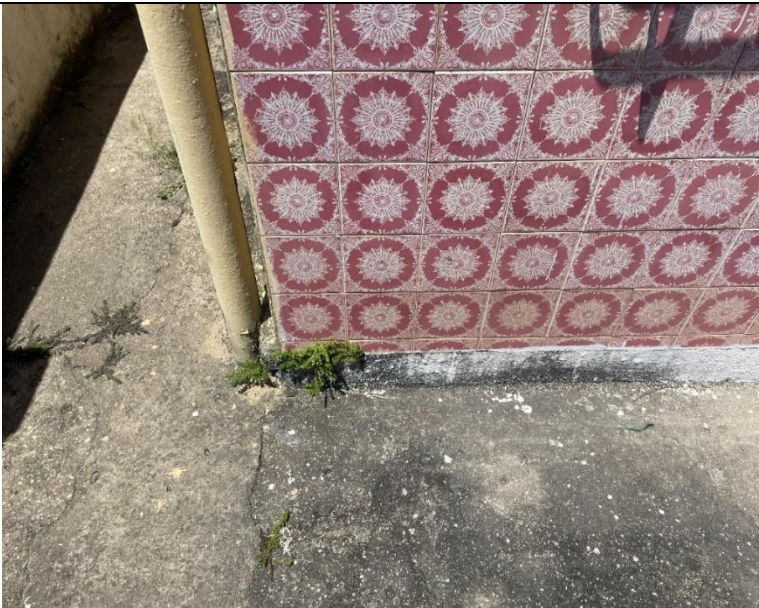
| Quadro 64- Fachada frontal | |

| Quadro 64- Fachada frontal | |
|---|--|
| <b>Manifestações Patológicas:</b> Vegetação no rejunte do azulejo | |

| Quadro 64- Fachada frontal | |
|---|--|
| <b>Soluções:</b> retirada da vegetação e aplicação do rejunte cor cinza | |

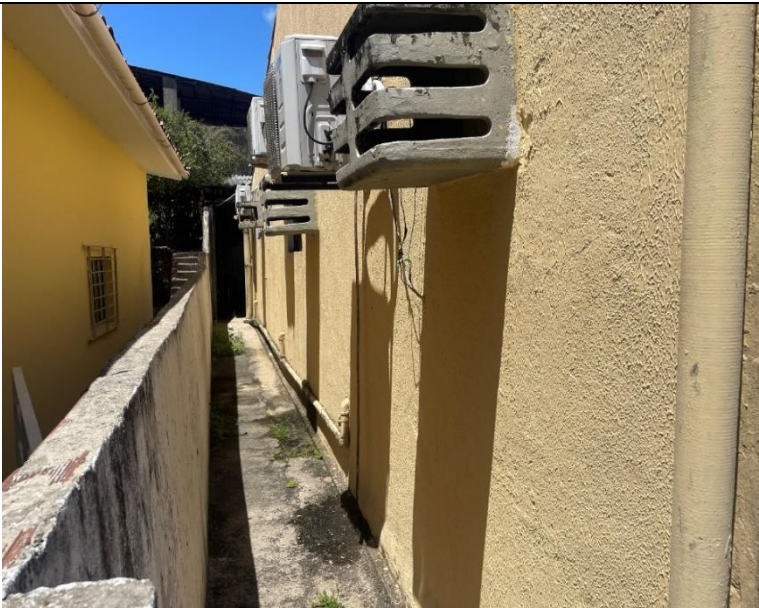
| Quadro 65-Fachada lateral | |

| Quadro 65-Fachada lateral | |
|---|--|
| <b>Manifestações Patológicas:</b> Fios aparentes próximos a caixa da condensadora e o piso com vegetação | |

| Quadro 65-Fachada lateral | |
|---|--|
| <b>Soluções:</b> Retirada da fiação para uma maior segurança e retirada da vegetação com o preenchimento do local quebrado com argamassa. | |
