**MANIFESTAÇÕES PATOLÓGICAS EXISTENTES EM  
UNIDADES DE SAÚDE DA CIDADE DE OLINDA-PE**

**Recife, 30 de junho de 2025**

Dissertação apresentada ao Programa do Pós-Graduação do Mestrado em Desenvolvimento de Processos Ambientais da Universidade Católica de Pernambuco, como pré-requisito para obtenção do título de Mestre em Desenvolvimento de Processos Ambientais.

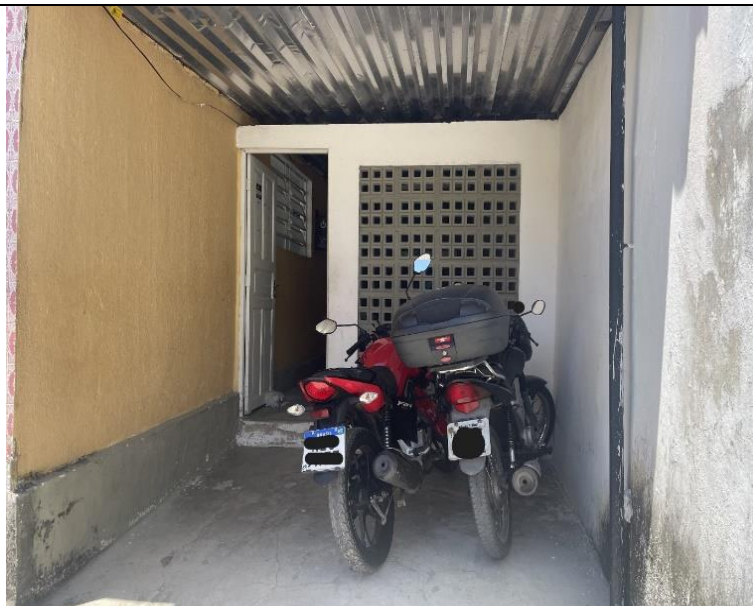
Quadro 66 - Fachada frontal

**Manifestações Patológicas:** Viga de ferro quebrada por conta da oxidação

**Soluções:** Substituição ou reparo da viga de ferro.

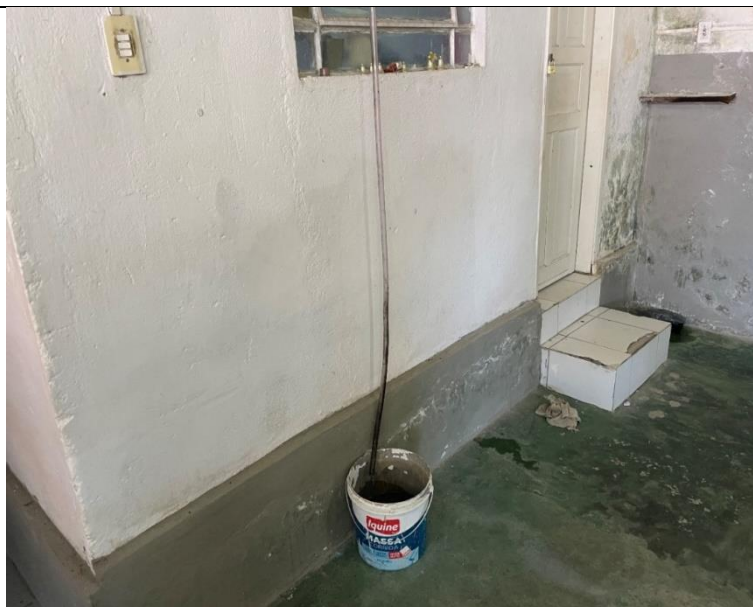
Quadro 68-Copa 2

**Manifestações Patológicas:** Dreno da condensadora

**Soluções:** utilizar um cano de PVC no duto do dreno para transportar a água para outro local

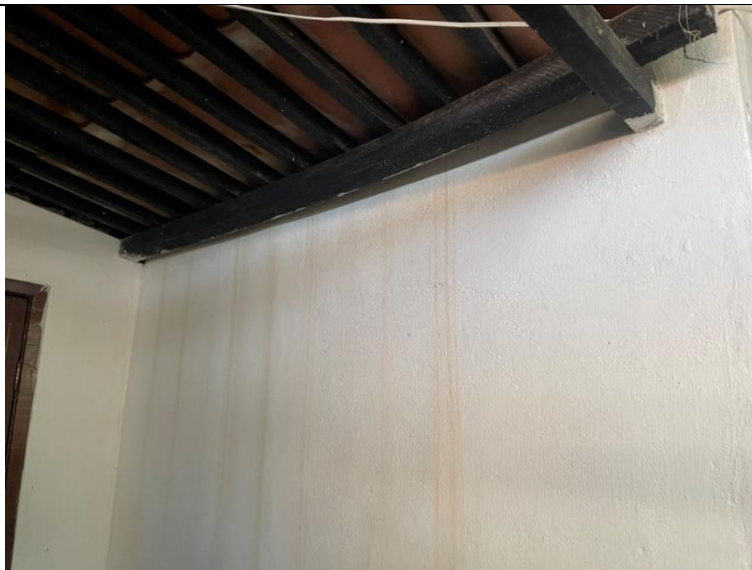
Quadro 69- Próximo ao DML 2

**Manifestações Patológicas:** Viga de apoio do telhado de madeira não suportando a carga por conta do cupim e manchas do próprio verniz da madeira escorrendo pela parede

**Soluções:** Troca da madeira por uma de altura superior, devendo escoar o telhado ao longo de todo o cômodo (a antessala e o banheiro ao lado) e utilizar o verniz

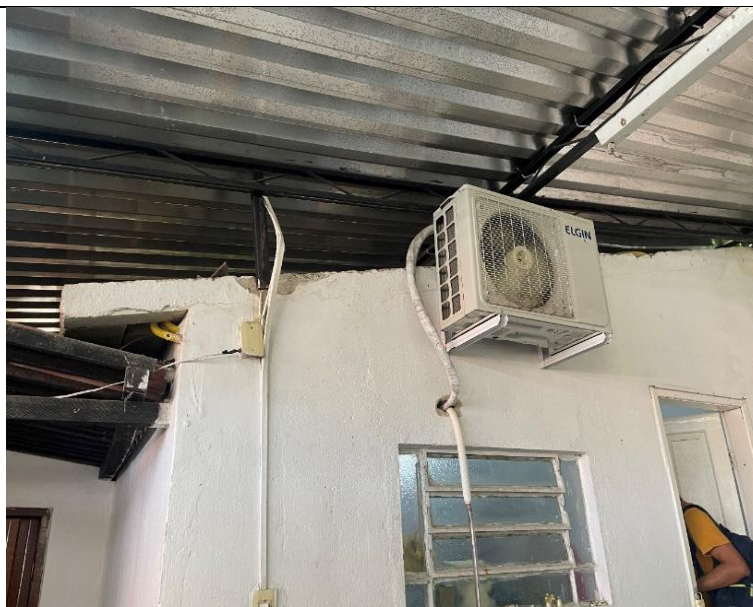
Quadro 71- Parede externa a Copa 2

**Manifestações Patológicas:** descolamento do revestimento de tinta

**Soluções:** Retirar a tinta, posteriormente emassar a parede com o revestimento interno com a tinta (podendo ser PVA ou acrílica)

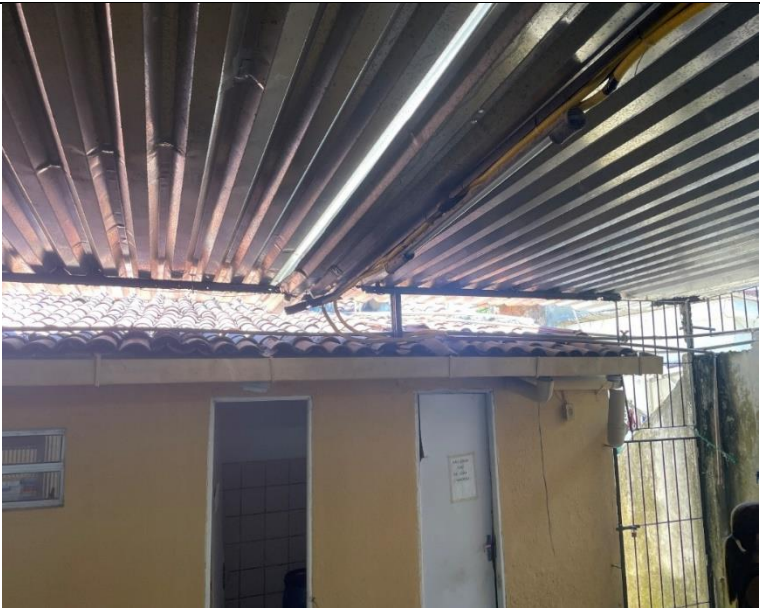
| Quadro 73-Fachada posterior | |

| Quadro 73-Fachada posterior | |
|---|---|
| | <b>Manifestações Patológicas:</b> Apoio do telhado das telhas de alumínio quebrada por ferrugem, |

| Quadro 73-Fachada posterior | |
|---|---|
| | <b>Soluções:</b> Refazer o mesmo apoio de ferro com o soldador e aplicar tintar antiferrugem |

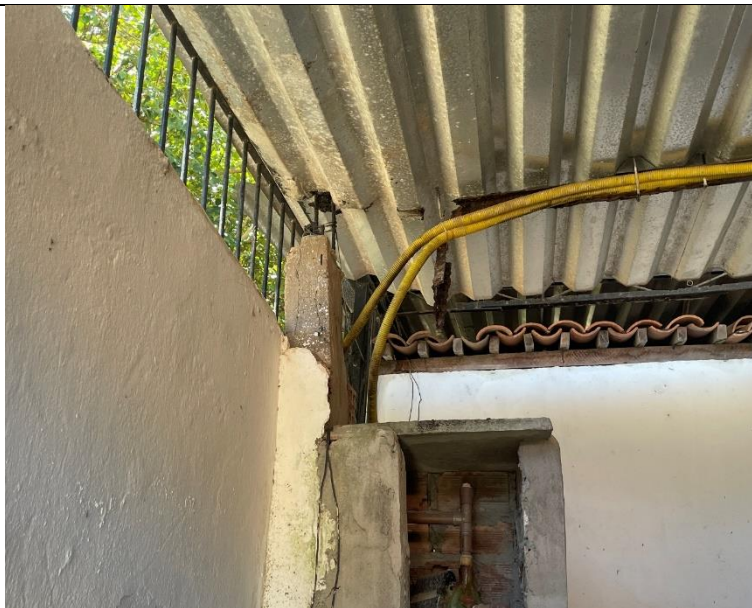
Quadro 75- próximo a casa de bomba

**Manifestações Patológicas:** Ligação da motobomba de forma irregular

**Soluções:** refazer a fiação que alimenta o equipamento

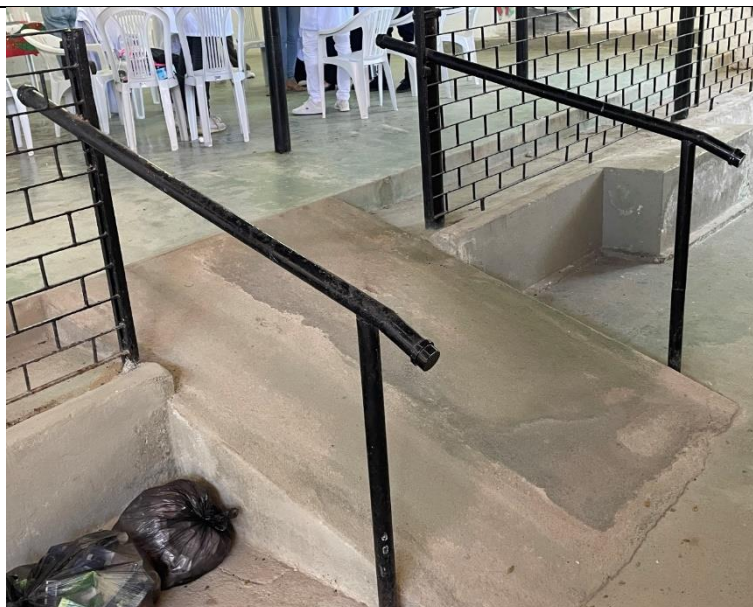
Quadro 76- corrimão de apoio

**Manifestações Patológicas:** Corrimão quebrado

**Soluções:** Fazer a retirada e soldar novamente o corrimão junto com pintura

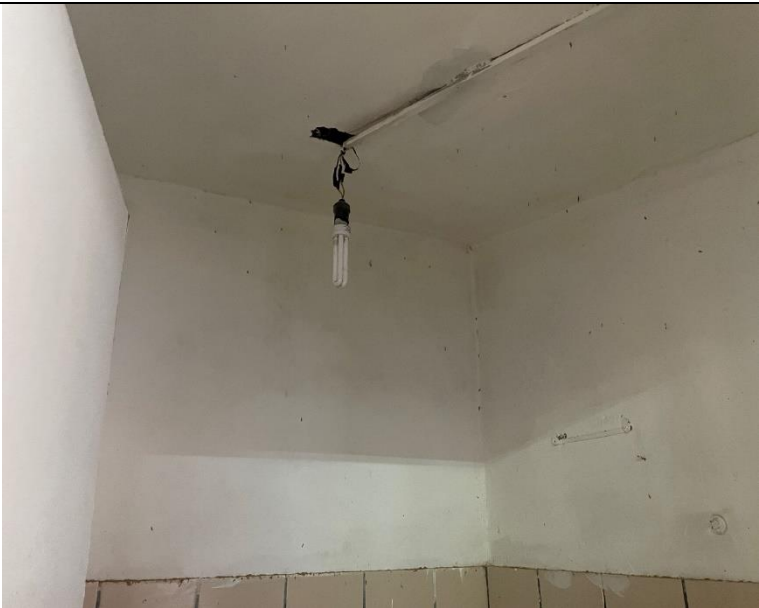
| Quadro 77- DMI 1 | |

| <b>Manifestações Patológicas:</b> Ponto de luz ligado de forma incorreta | |

| <b>Soluções:</b> retirar a fiação e colocar o ponto de luz com um bocal adequado | |

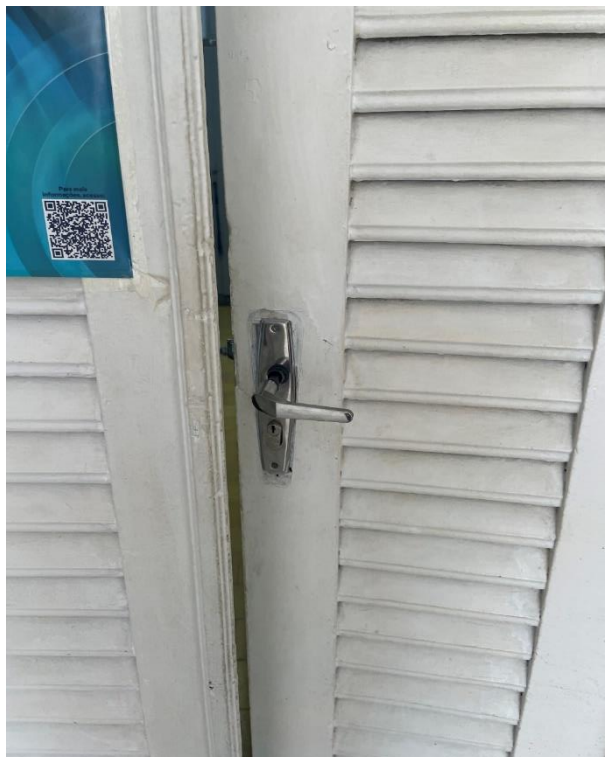
Quadro 79-Sala vacina

**Manifestações Patológicas:** tricô da maçaneta quebrado

**Soluções:** Substituição da maçaneta completa

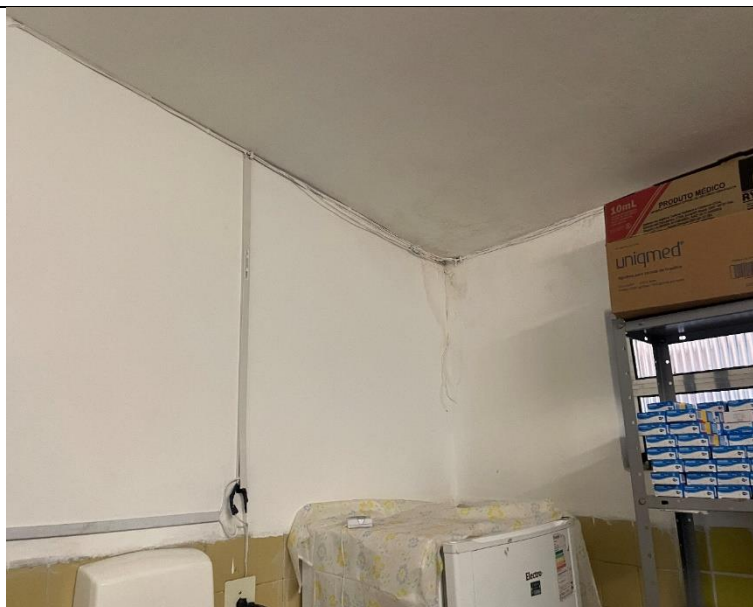
Quadro 80- Farmácia

**Manifestações Patológicas:** Fiação a parente

**Soluções:** Utilizar canaleta adesiva para melhor estética e organização do ambiente

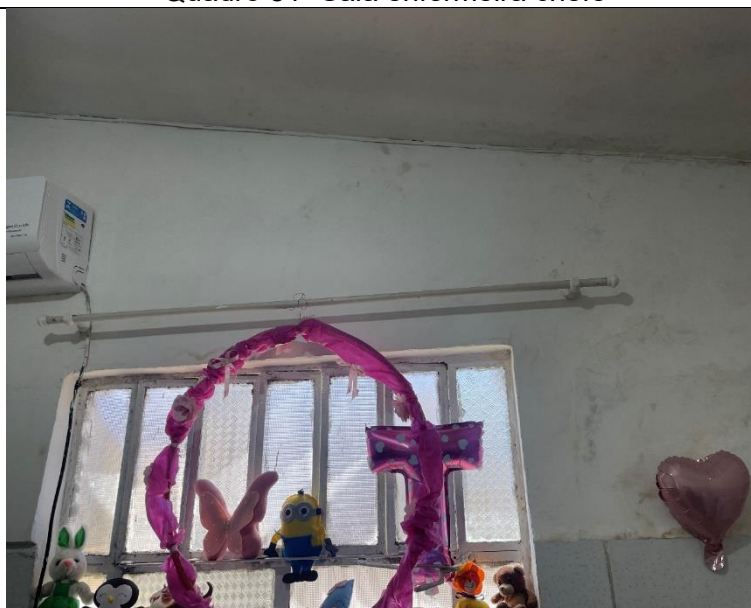
Quadro 81- Sala enfermeira chefe

**Manifestações Patológicas:** Manchas de mofo

**Soluções:** Retirar a tinta com o mofo, posteriormente emassar a parede com o revestimento interno com a tinta (podendo ser PVA ou acrílica)

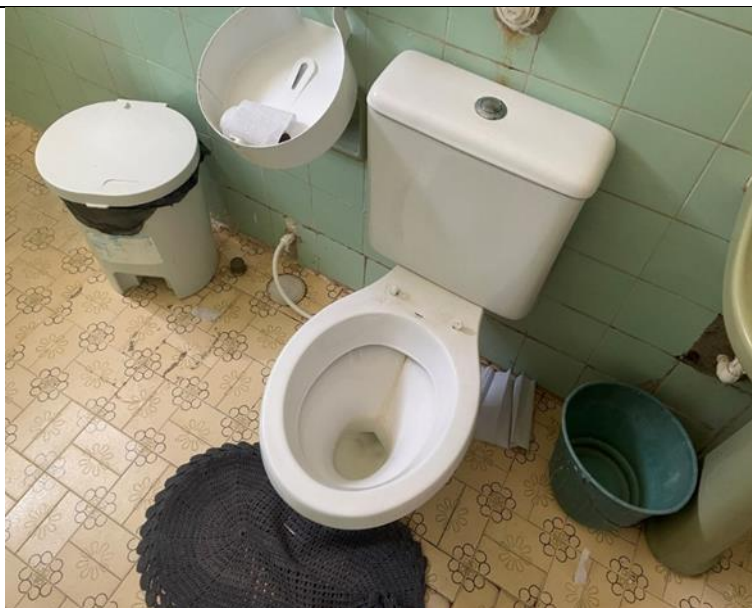
Quadro 82- Wc funcionários

**Manifestações Patológicas:** Falta da almofada do assento sanitário

**Soluções:** Colocar um novo assento sanitário com tampa

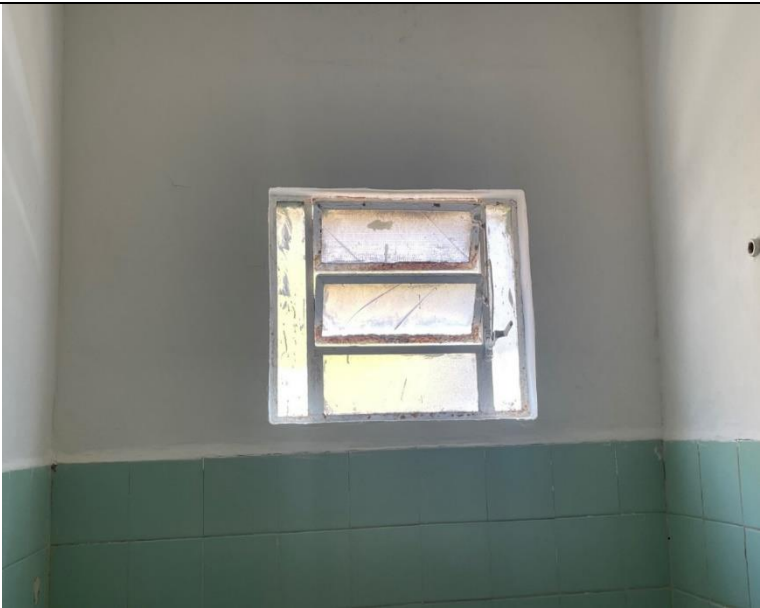
| Quadro 83- wc funcionários | |

| <b>Manifestações Patológicas:</b> Troca ou limpeza do vidro | |

| <b>Soluções:</b> Retirar a tinta da janela | |
