**AVALIAÇÃO DE ESTRUTURAS DE EDIFÍCIOS EM CONCRETO  
ARMADO COM VISTAS À REABILITAÇÃO**

JACKLINE DE ASSIS LOPES SANTOS OLIVEIRA

Recife  
2008

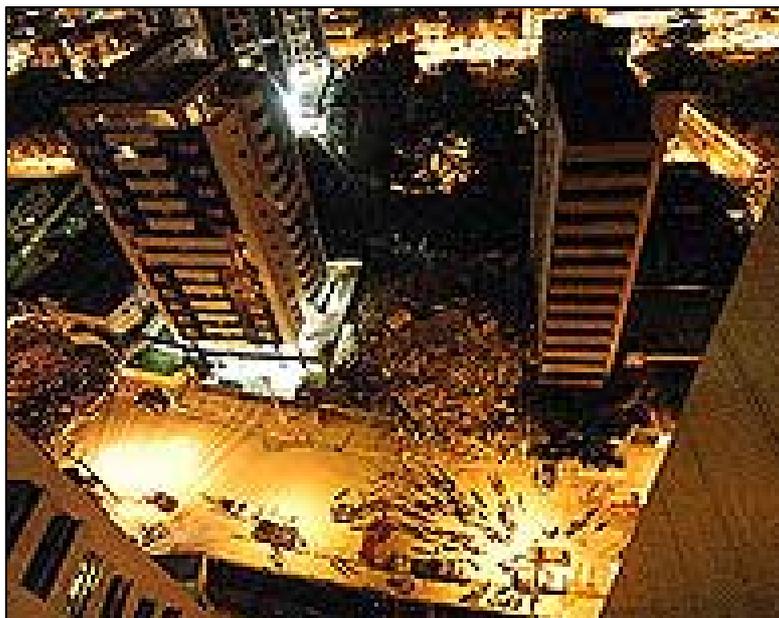
Foto 1.1 - Vista superior dos escombros do Ed Areia Branca, PE.  
(<http://geraldofreire.uol.com.br/prediopp.html>)

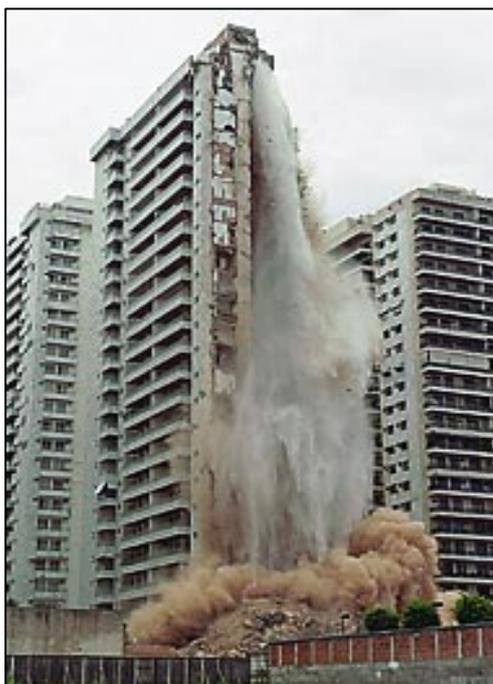
Foto 1.2 - Parte da estrutura do Ed Palace II, que não desabou RJ.  
(<http://veja.abril.com.br/vejarj/070307/imagens/cidade1.jpg>)

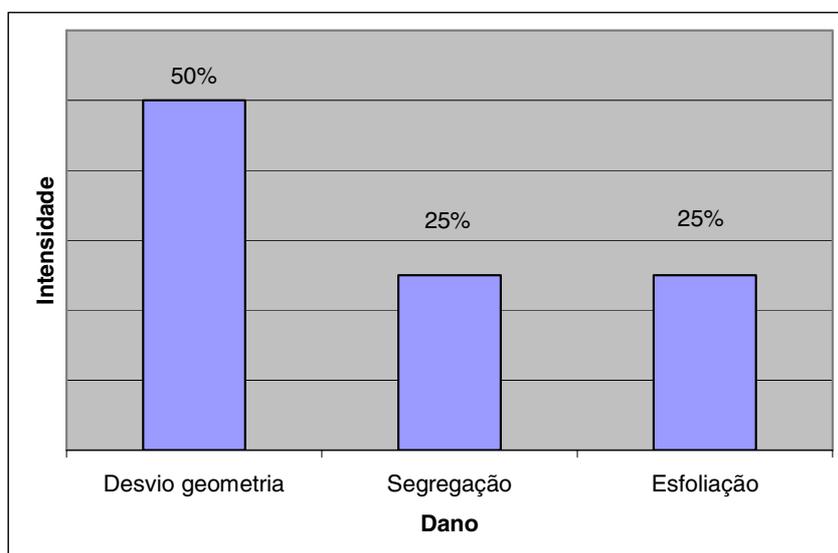
Através da análise dos resultados é possível observar, na Figura 3.1, que na família de pilar do Ed A, foi encontrado apenas três danos, sendo o desvio de geometria o dano mais intenso apresentando 50 % de representatividade para esta família, e 25 % para os danos de segregação e esfoliação.

Figura 3.1 - Intensidade do dano na família de pilar do Ed A.

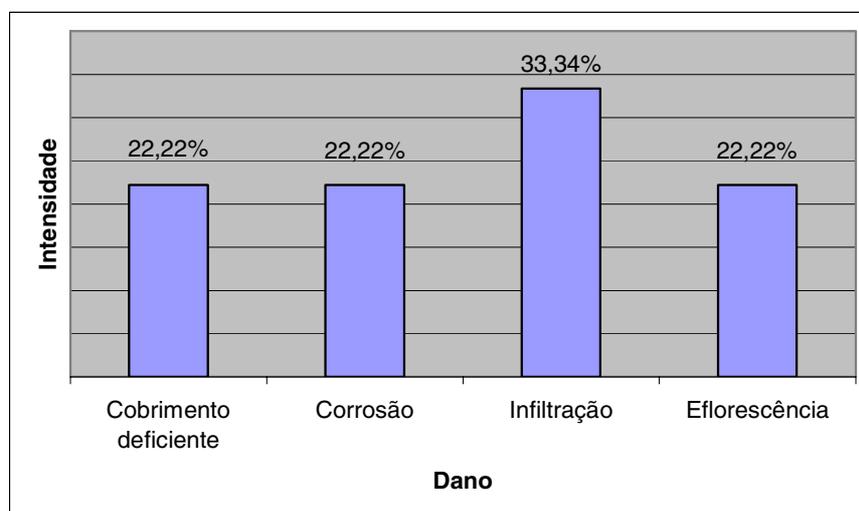
Para a família de laje a Figura 3.2, apresenta a intensidade de 22,22 % dos danos para deficiência no cobrimento, corrosão da armadura e eflorescência, e 33,34 % para infiltração.

Figura 3.2 - Intensidade do dano na família de laje do Ed A.

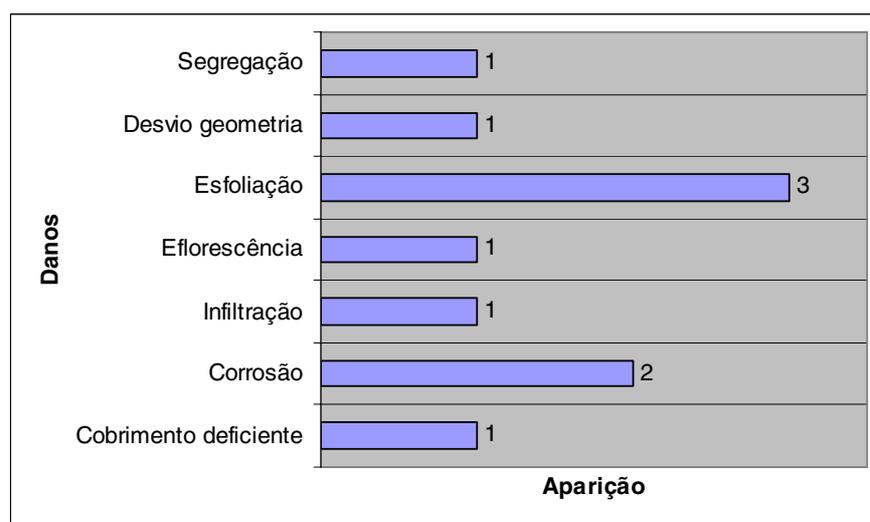
Conforme classificação do nível de deterioração da estrutura proposto, a Ed A enquadra-se em nível médio, para Gd1 de 31, e alto para Gd2 e Gd3 de 40, recomendando-se intervenções com prazo máximo de 2 anos, para Gd1, e 1 ano para Gd2 e Gd3.

Na Figura 3.3, estão apresentados os danos encontrados na Ed A, de acordo com a quantidade de vezes que foi observado em toda a estrutura.

Figura 3.3 - Danos observados na estrutura do Ed A.

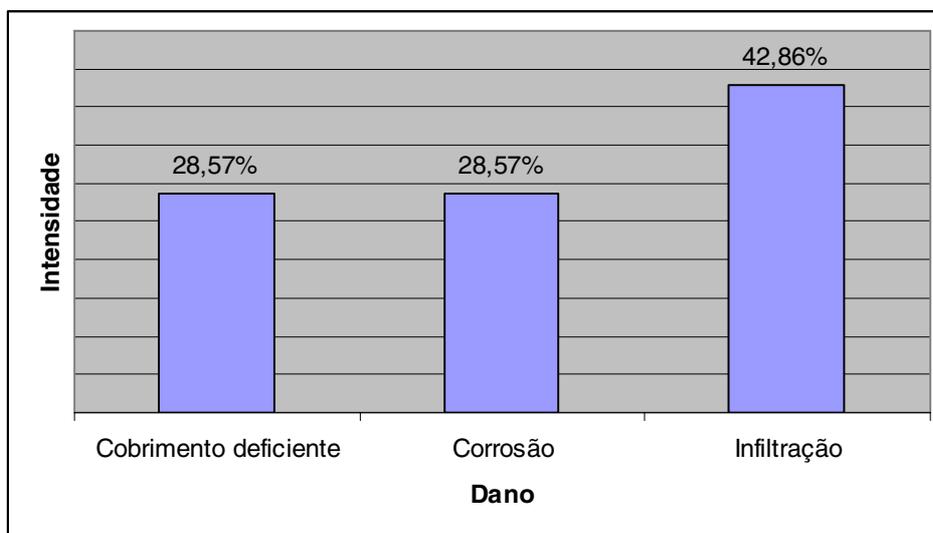
Para a família de laje a Figura 3.4, apresenta a intensidade de 28,57 % dos danos para deficiência no cobrimento e corrosão da armadura, e 42,86 % para infiltração.

Figura 3.4 - Intensidade do dano na família de laje do Ed B.

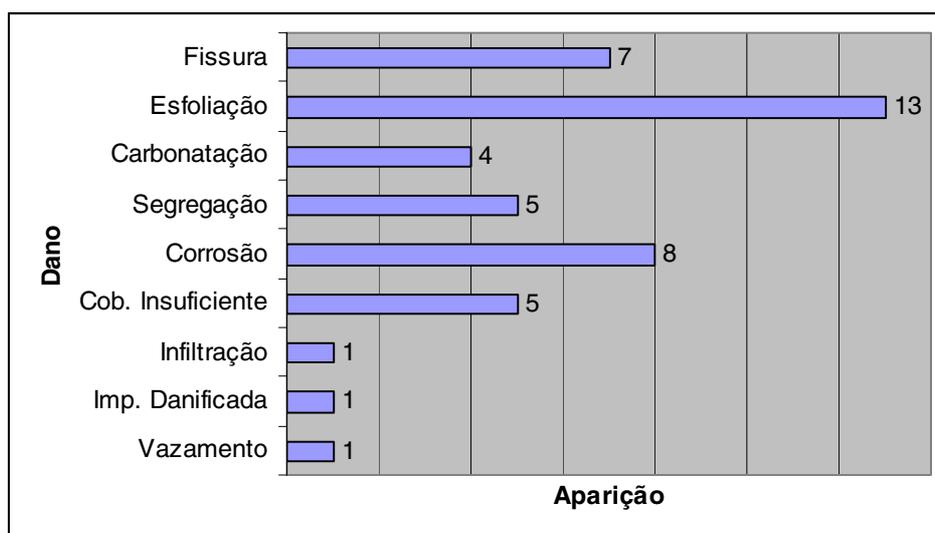
De acordo com os danos encontrados a Ed B, classifica-se em nível de deterioração alto para Gd1 e Gd2, necessitando de intervenção em curto prazo, máximo de 1 ano. E nível crítico de deterioração para Gd3 de 134, necessitando de intervenção imediata, com prazo máximo de 6 meses, para restabelecer a funcionalidade da estrutura.

Na Figura 3.5, estão apresentados os danos encontrados na edificação B, de acordo com a quantidade de vezes que foi observado em toda a estrutura.

Figura 3.5 - Danos observados na estrutura do Ed B.

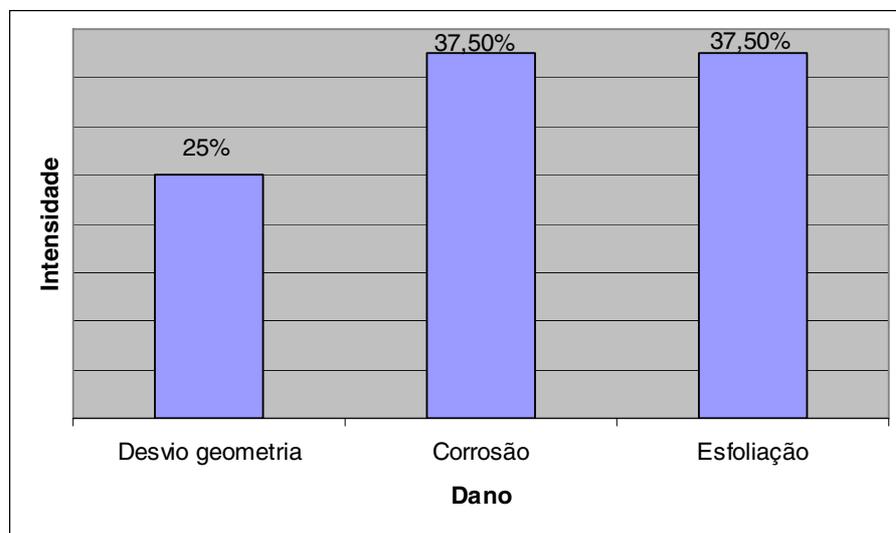
Através dos resultados encontrados, no grau de deterioração dos elementos pilares, é possível observar que o P6, é o que apresenta maior quantidade de danos, onde o desvio de geometria representa 25 % dos danos encontrados neste elemento, e corrosão de armadura e esfoliação representam 37,5 % cada um, conforme Figura 3.6.

Figura 3.6 - Intensidade do dano no P6 do Ed C.

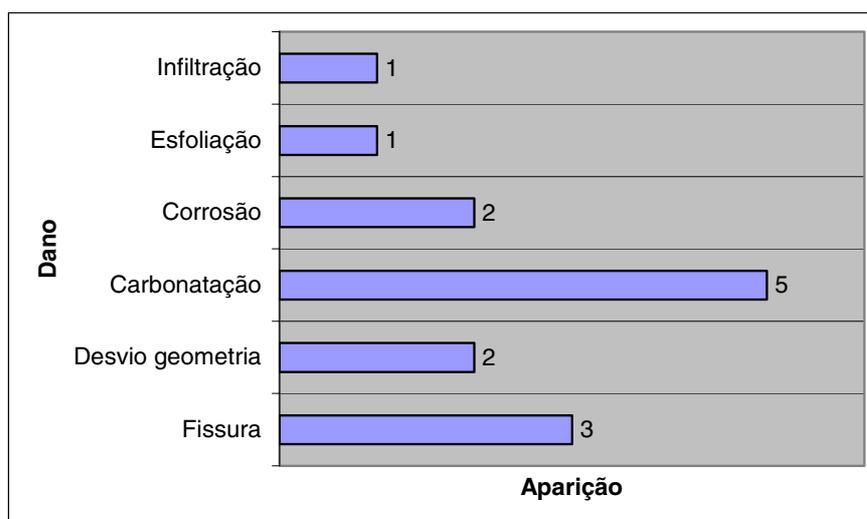
A Tabela 3.24 apresenta o grau de deterioração da estrutura considerando a deterioração de cada elemento e o fator de relevância estrutural. E na Figura 3.7, os danos encontrados na Ed C, de acordo com a quantidade de vezes que foi observado em toda a estrutura.

De acordo com os danos encontrados a Ed C, classifica-se esta em nível de deterioração médio para Gd1 e Gd2, necessitando de intervenção em médio prazo, máximo de 2 anos. E nível alto de deterioração para Gd3 de 50, necessitando de intervenção com prazo máximo de 1 ano.

Figura 3.7 - Danos observados na estrutura do Ed C.

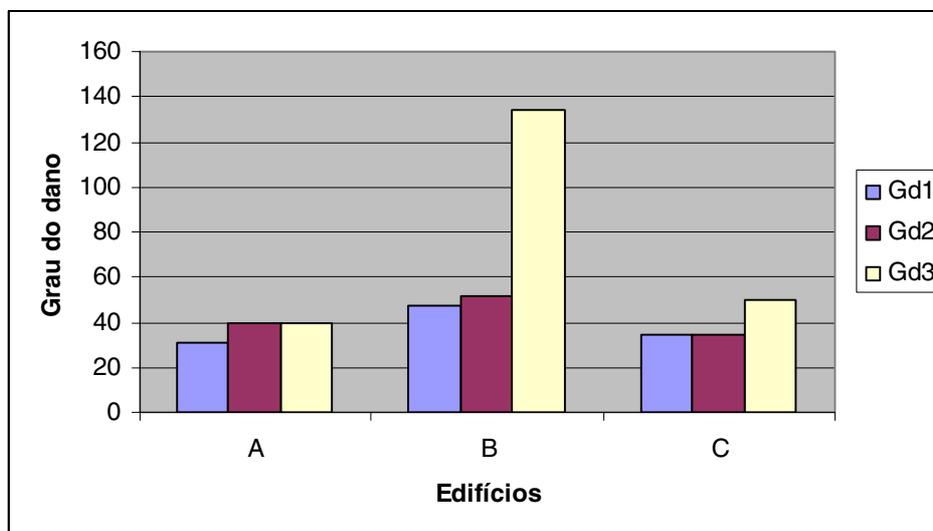
Figura 4.1 - Comparativo do grau do dano entre os edifícios vistoriados.
