UNIVERSIDADE CATÓLICA DE PERNAMBUCO (UNICAP)
PRÓ-REITORIA ACADÊMICA (PRAC)
MESTRADO EM ENGENHARIA CIVIL

**COLAPSO EM CASO DE INCÊNDIO EM EDIFÍCIOS DE ALVENARIA
RESISTENTE**

Dissertação apresentada como requisito parcial
para obtenção do título de Mestre em Engenharia
Civil da Universidade Católica de Pernambuco
(UNICAP).

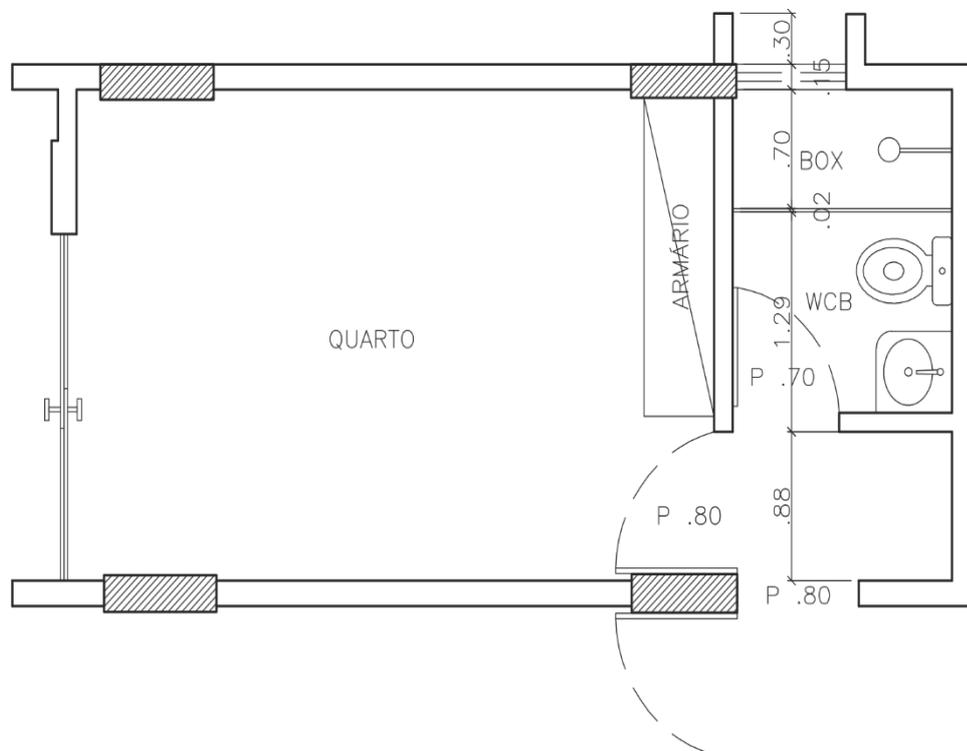
Figura 5 – Planta baixa do pavimento tipo, projeto arquitetônico: destaque para o quarto incendiado

Na Figura 5, apresenta-se o local onde ocorreu o incêndio na cor cinza em planta no cômodo onde houve maior dano:

Tais danos são derivados do efeito da força de arrancamento ocorrida no chapisco e no revestimento que tracionaram o septo mais externo do bloco, com espessura média de 7 mm, a variação de temperatura naquela região do bloco propriamente dito, que a princípio resistiria às altas temperaturas do incêndio, assentindo no que Rei (1999, p. 178) afirma:

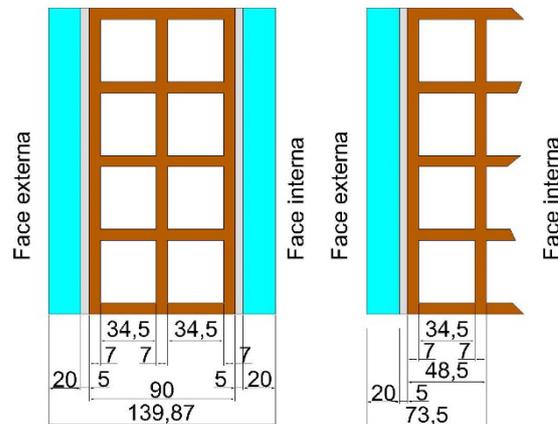
Figura 7 – Parede antes e depois do incêndio

Seção transversal da parede antes e depois do incêndio
