**ANÁLISE DE LAUDOS EMITIDOS SOBRE “PRÉDIOS TIPO
CAIXÃO” DA REGIÃO METROPOLITANA DE RECIFE: CAUSAS
APONTADAS PARA OS DESABAMENTOS E INTERDIÇÕES**

MAURO JOSÉ ARAÚJO CAMPELO DE MELO

**DISSERTAÇÃO SUBMETIDA À UNIVERSIDADE CATÓLICA DE PERNAMBUCO
PARA A OBTENÇÃO DO GRAU DE MESTRE EM ENGENHARIA CIVIL**

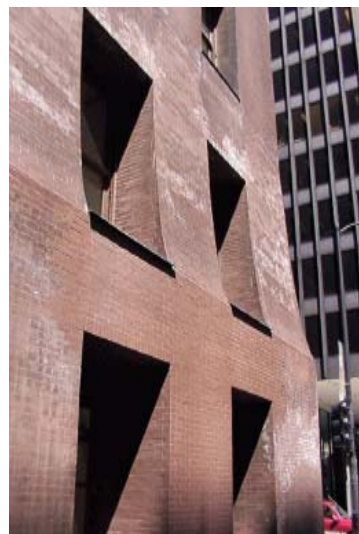
Figura 2.9 Edifício Monadnock
Fonte: CARVALHO ROMAN, 2001

O Edifício Monadnock (Figura 2.9), tem 65 metros de altura em seus 16 pavimentos. Foi construído em Chicago – EUA entre 1889 e 1891 e considerado, em sua época, uma obra ousada. Suas paredes de base têm 1,80 metros de espessura, devido aos métodos empíricos de dimensionamento (CARVALHO E ROMAN, 2001)⁸.

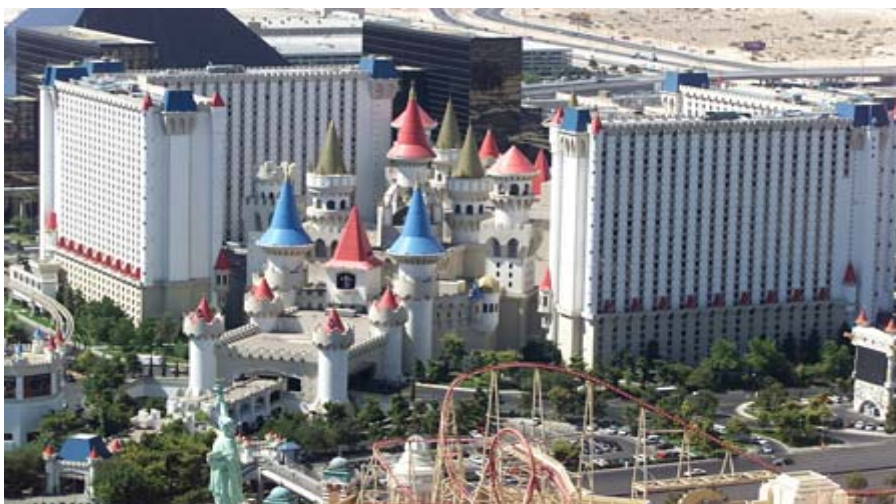
Figura 2.10 Hotel Excalibur em Las Vegas

O Hotel Excalibur (Figura 2.10), foi construído no final dos anos 80 em Las Vegas, USA, inspirado em Camelot do Rei Arthur e os Cavaleiros da Távola Redonda, com temas medievais. É ainda hoje, considerado um referencial da alvenaria estrutural no mundo. Foi executado em alvenaria armada, em blocos de concreto, sendo um complexo formado por quatro torres de 28 pavimentos e 1008 apartamentos cada.

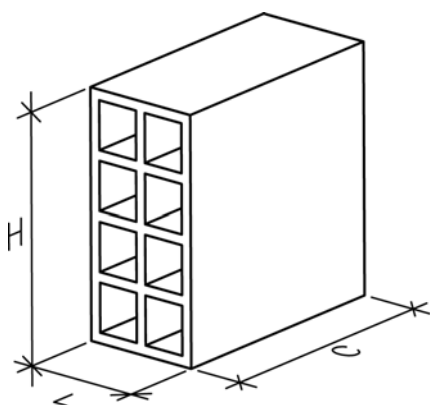
Figura 2.13 - Bloco cerâmico de vedação com furos na horizontal NBR 15270 – 1

As Figuras 2.13 e 2.14 mostram exemplos de blocos vazados para alvenaria de vedação e estrutural de acordo com a NBR 15270.

POSIÇÃO DOS FUROS	f_b (MPa)
Para blocos usados com furos na horizontal (Figura 2.13)	$\geq 1,5$
Para blocos usados com furos na vertical (Figura 2.14)	$\geq 3,0$

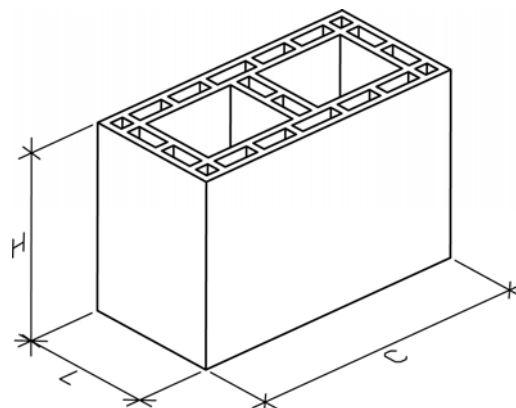
Figura 2.14 - Bloco cerâmico de vedação com furos na vertical NBR 15270 – 1

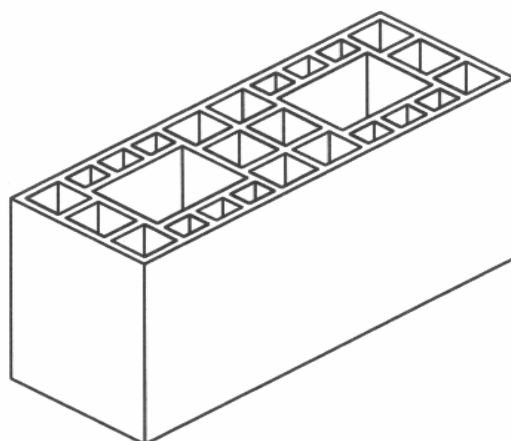
Figura 2.15 – Bloco cerâmico estrutural de paredes vazadas NBR 15270-2
 Fonte: Adaptado da NBR 15270-2

Já o bloco cerâmico para alvenaria estrutural pode ter paredes vazadas ou maciças, de acordo com a NBR 15270 – 2, conforme as figuras 2.15, 2.16 e 2.17.

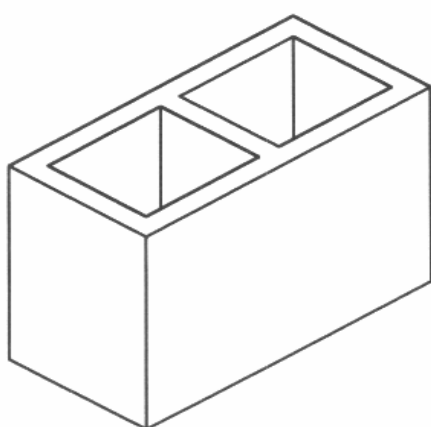
Figura 2.16 - Bloco cerâmico estrutural com paredes maciças (com paredes internas maciças) NBR 15270 – 2

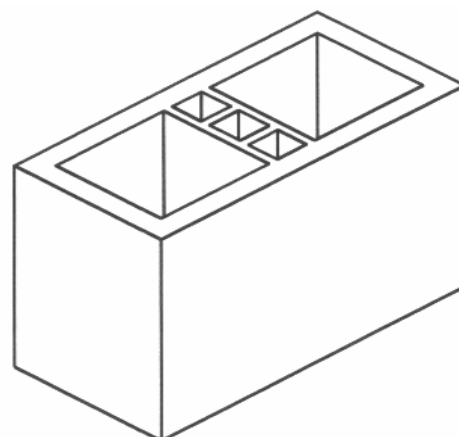
Figura 2.17 - Bloco cerâmico estrutural com paredes maciças (com paredes internas vazadas) NBR 15270 – 2

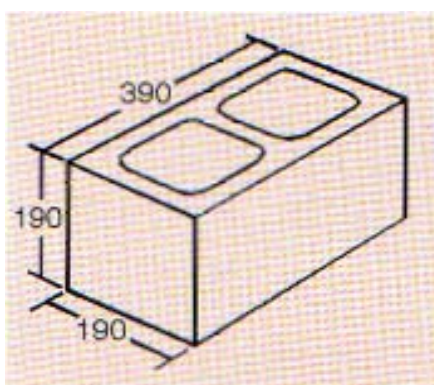
Figura 2.18 Bloco de 20 estrutural
19x19x39

Os blocos de concreto para alvenaria de fechamento ou vedação, têm largura de 9 cm, enquanto que os blocos destinados à alvenaria estrutural têm larguras de 14 e 19 cm, como exemplificado nas figuras 2.18 e 2.19.

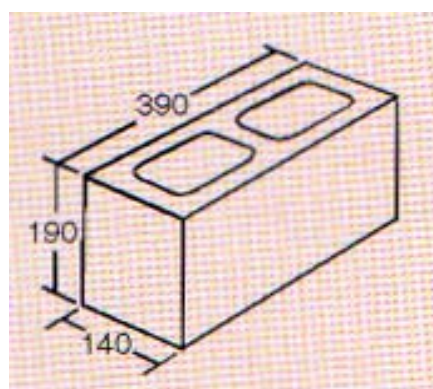
Figura 2.19 Bloco de 15 estrutural
14x19x39

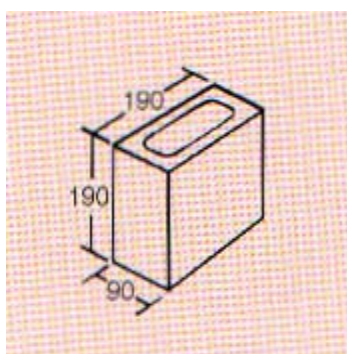
Figura 2.20 Meio bloco de 10
9x19x19

A figura 2.20 representa um meio-bloco de 10 usado para solucionar problemas de modulação, e a figura 2.21 representa um bloco canaleta, preparado para colocação de armaduras horizontais e usado para a execução de cintas, vergas e contra-vergas.

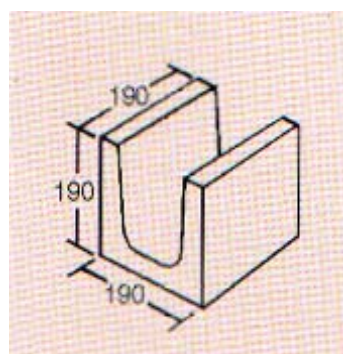
Figura 2.21 Meia canaleta de 20
19x19x19

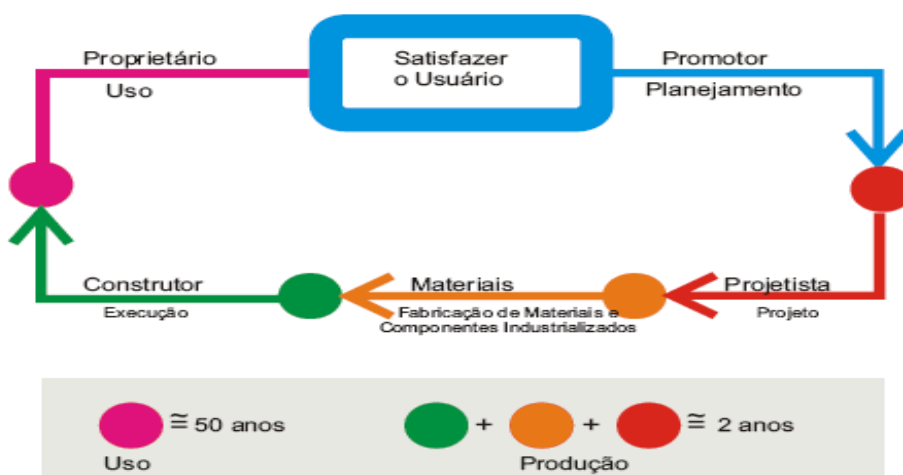
Figura 2.22: Etapas de produção e uso de obras civis

Origem: o processo de construção e uso, pode ser dividido em cinco grandes etapas: planejamento, projeto, fabricação de materiais e componentes fora do canteiro, execução propriamente dita e uso, a etapa mais longa, que envolve a operação e manutenção das obras civis” (vide Figura 2.22).

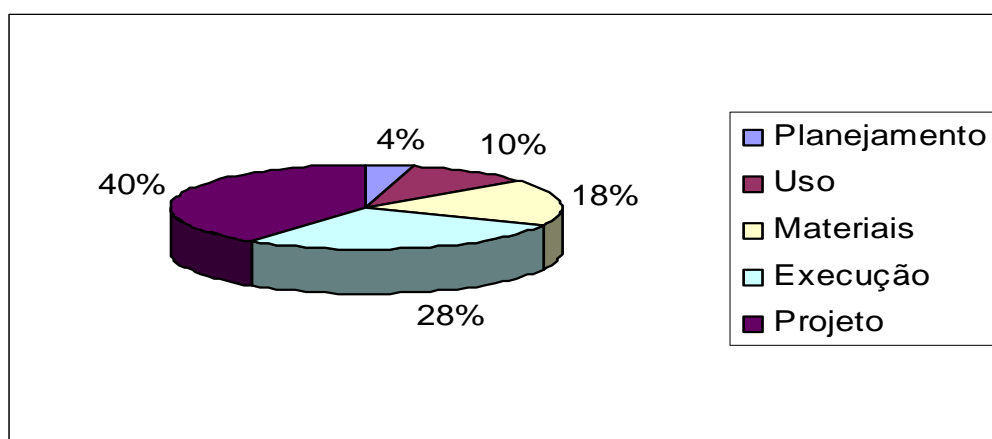
Figura 2.23: Origem dos problemas patológicos com relação às etapas de produção e uso das construções

Uma elevada percentagem das manifestações patológicas tem origem nas etapas de planejamento e projeto, conforme mostra a Figura 2.23 (representativa das estruturas de

concreto armado, mas apresentada para se ter uma idéia do problema nas construções de alvenaria).

Esses resultados servem para mostrar, que na origem dos problemas patológicos, 68% das falhas acontecem nas etapas de projeto e execução. Isso mostra a responsabilidade do profissional de engenharia no processo. Podem estar acontecendo duas coisas: formação técnica deficiente do profissional ou negligência.

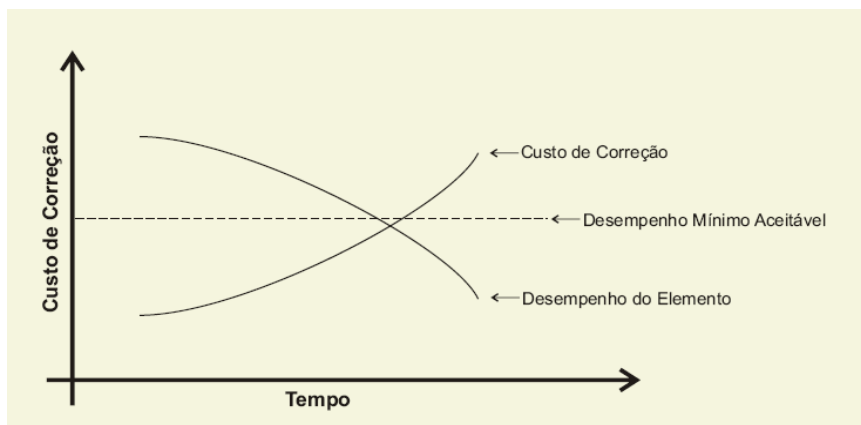
Figura 2.24: Evolução dos custos de correções dos problemas patológicos no tempo

A partir destas afirmações pode-se concluir que as correções serão mais duráveis, mais fáceis e muito mais baratas quando mais cedo forem executadas, como demonstra a Figura 2.24.

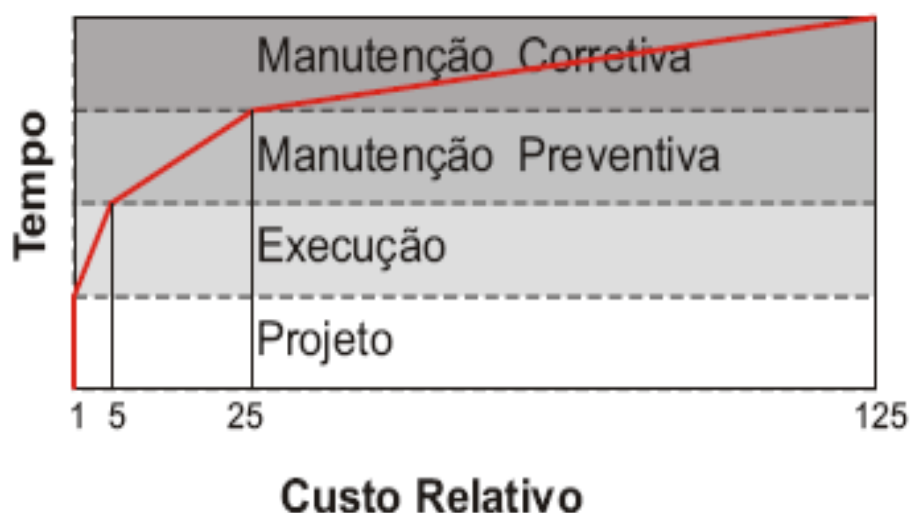
Figura 2.25 : Lei de evolução de custos; lei de Sitter (1984)

De acordo com Sitter (1984), dividindo-se as etapas construtivas e de uso, em quatro períodos, correspondentes ao projeto, à execução, à manutenção preventiva, efetuada antes dos cinco primeiros anos, e à manutenção corretiva efetuada após o surgimento do problema, a cada uma corresponderá um custo que segue uma progressão geométrica de razão cinco, conforme indicado na Figura 2.25.

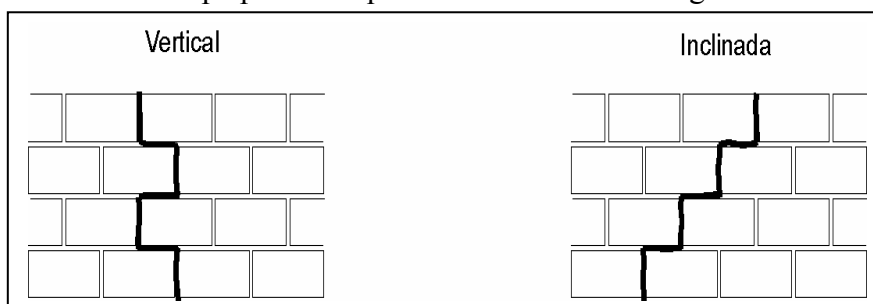
Figura 2.26 rompimento na argamassa de assentamento

a) – **Na argamassa**; sabe-se que a argamassa é a válvula de segurança do sistema, e normalmente rompe primeiro que o bloco. Detalhe na figura 2.26.

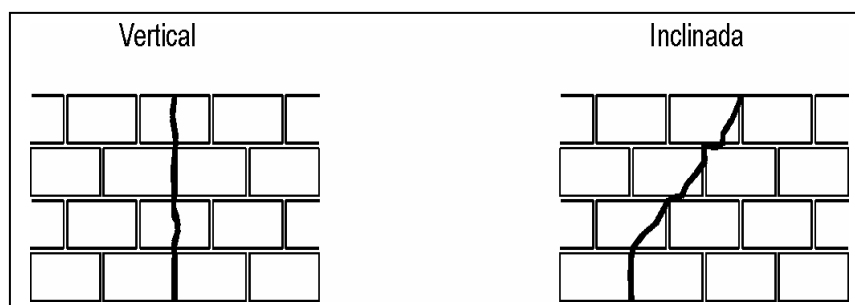
Figura 2.27 – Rompimento na alvenaria atingindo os blocos, devido a diferentes causas.

b) - **Nos blocos da alvenaria**; ocorrem quando a argamassa apresenta maior resistência que o bloco e a aderência, das juntas horizontais, é adequada. Detalhe na figura 2.27.

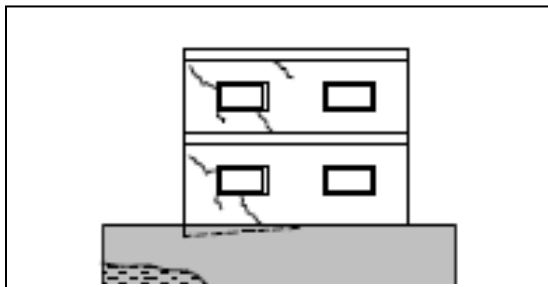
Figura 2.28 – Rompimento devido a recalques de fundação, ou por carreamento do solo, sob a sapata

Recalques diferenciais: o rompimento resulta da ação de recalques diferenciais, e como a alvenaria se apresenta como um elemento rígido, não acompanha os efeitos das deformações. Detalhe na Figura 2.28.

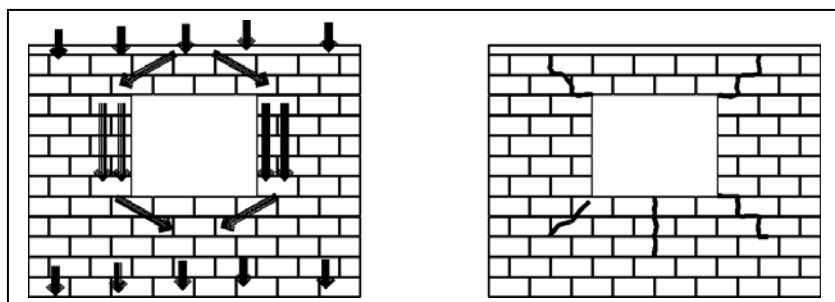
Figura 2.29 – Apresenta a distribuição das cargas e os rompimentos em vãos livres

Sobrecargas nos bordos de vãos livres: é devido às parcelas das cargas que se desviam das aberturas e se concentram nas laterais. Para se combater esses efeitos, devem ser usadas vergas e contravergas, com o apoio em ambos os lados. Detalhe na Figura 2.29.

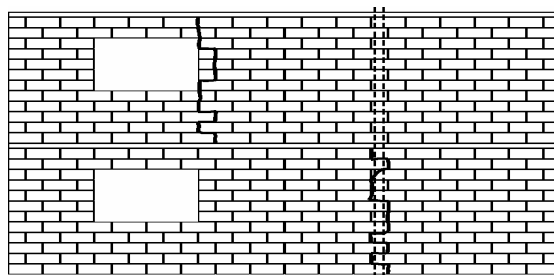
Figura 2.30 – Apresenta o rompimento na extremidade de um vão livre ou em meio de um grande vão de alvenaria, por serem pontos mais frágeis.

Resultante da movimentação higroscópica: variações de umidade ocasionam variações dimensionais nas alvenarias, provocando o aparecimento de tensões que tendem a fissurar as regiões mais frágeis como encontro de vãos livres e em meio de grandes vãos de parede, como está representado na Figura 2.30.

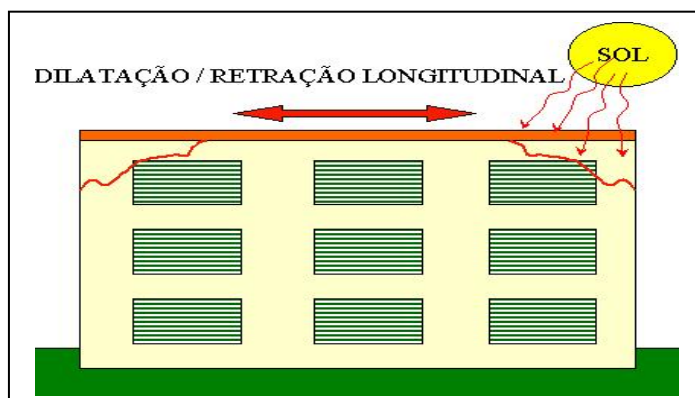
Figura 2.31: Rompimento provocado por dilatação térmica da laje de cobertura

Nos edifícios tipo caixão é comum o aparecimento de trincas devido a movimentações térmicas, acontecendo principalmente nos contornos das lajes de cobertas com as paredes do último pavimento. Esta patologia é agravada pela ausência das cintas de amarração que teria ainda a função de distribuir as cargas da laje e dar mais rigidez á estrutura. A Figura 2.31 ilustra um caso típico de fissuras provocadas por movimentação térmica.

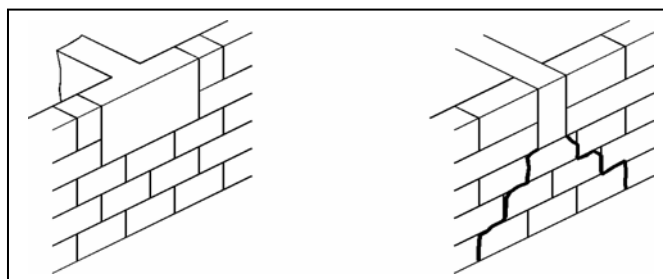
Nos painéis onde existam aberturas, sem elementos de distribuição de cargas, acontecem geralmente quando elementos responsáveis por distribuir as cargas são apoiados diretamente na alvenaria. Para se evitar essas situações, recomenda-se fazer um berço de apoio a depender da carga a ser descarregada, como mostra a Figura 2.32.

Figura 2.32: Rompimento ocasionado pelo apoio inadequado do elemento de transmissão de cargas e a forma correta com um berço de apoio

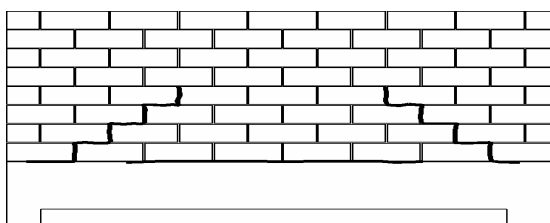
Já as rupturas nas interfaces das transmissões, acontecem devido à excessiva deformação das vigas de apoio da alvenaria, retratadas na Figura 2.33. Para se evitar estas situações, recomenda-se adotar vigas com inércia adequada.

Figura 2.33: Ruptura ocasionada pela excessiva deformação da viga
Fonte: THOMAZ²⁶ (1999)

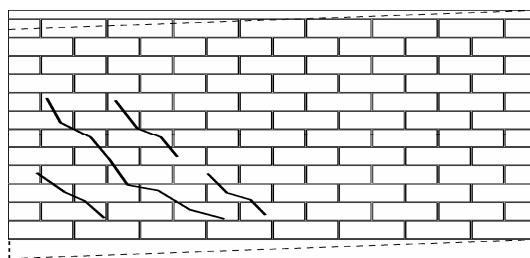
Segundo Vargas (1997), “todos os solos têm origem imediata ou remota na decomposição das rochas e são constituídos, basicamente, de partículas sólidas (mineral e matéria orgânica), água e ar, podendo se deformar em maior ou menor grau sob efeito de cargas externas”²⁷. Assim, acontecendo deformações diferenciadas ao longo da fundação, poderão aparecer tensões na estrutura da edificação, causando rupturas, conforme Figura 2.34.

Figura 2.34 – Rupturas decorrentes de recalques de fundações
Fonte:: ABCP - Relatório 8 Patologias das alvenarias

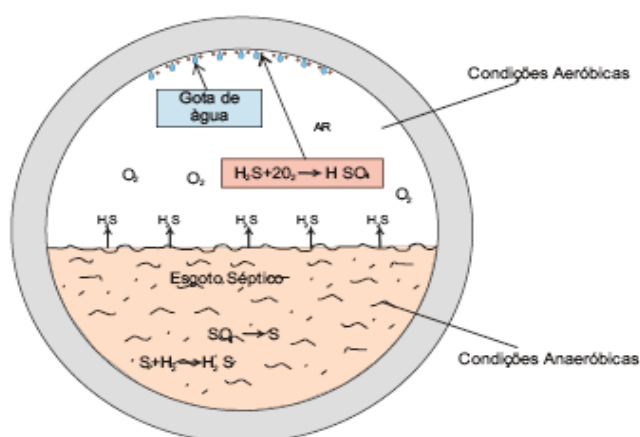
A ventilação sempre existente permite a entrada de oxigênio que também é dissolvido pelas gotículas pendentes. Tem lugar, então, uma ação regressiva de oxidação do gás sulfídrico pelas bactérias anaeróbicas ou facultativas presentes e forma-se ácido sulfúrico o qual coroe as superfícies de concreto ou outro material sensível, com conseqüente desagregação da pasta do cimento. Figura 2.35.

Figura 2.35 Esquema de formação do ácido sulfúrico, a partir do gás sulfídrico produzido pelas bactérias anaeróbicas existentes no esgoto doméstico.

Registro da ação dos sulfatos sobre o cimento já faz parte da literatura técnica há décadas. Pera³⁰ (1977), em artigo sobre corrosão por atividade bacteriana, descreve o fenômeno nas tubulações de esgotos domésticos, em regiões de clima quente. Nas águas de esgoto, ricas em sulfatos, retidas na tubulação por longo tempo, em condições anaeróbicas, os sulfatos são reduzidos a gás sulfídrico que é liberado para a parte superior do conduto e é dissolvido pelas gotículas de água, condensadas nas abóbadas ou lajes de cobertura.

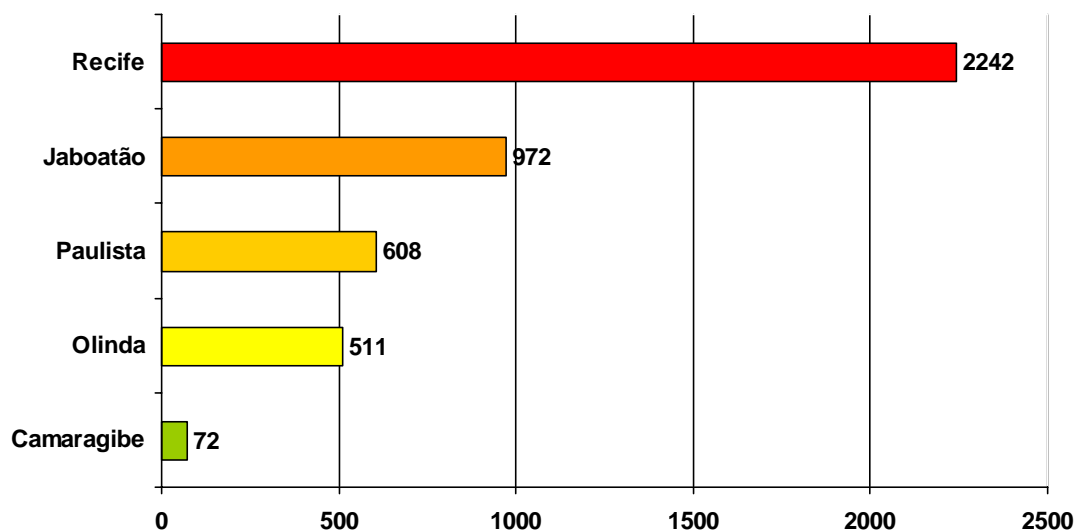
A Figura 4.1 mostra a distribuição com os quantitativos dos “prédios tipo caixaão”, existentes e cadastrados por 05 prefeituras da RMR, já a Figura 4.2 traz o número de prédios interditados e os que foram recuperados e posteriormente desinterditados, nos 03 municípios pesquisados.

Figura 4.1 – Número de “prédios tipo caixão” cadastrados em 05 municípios da Região Metropolitana de Recife.

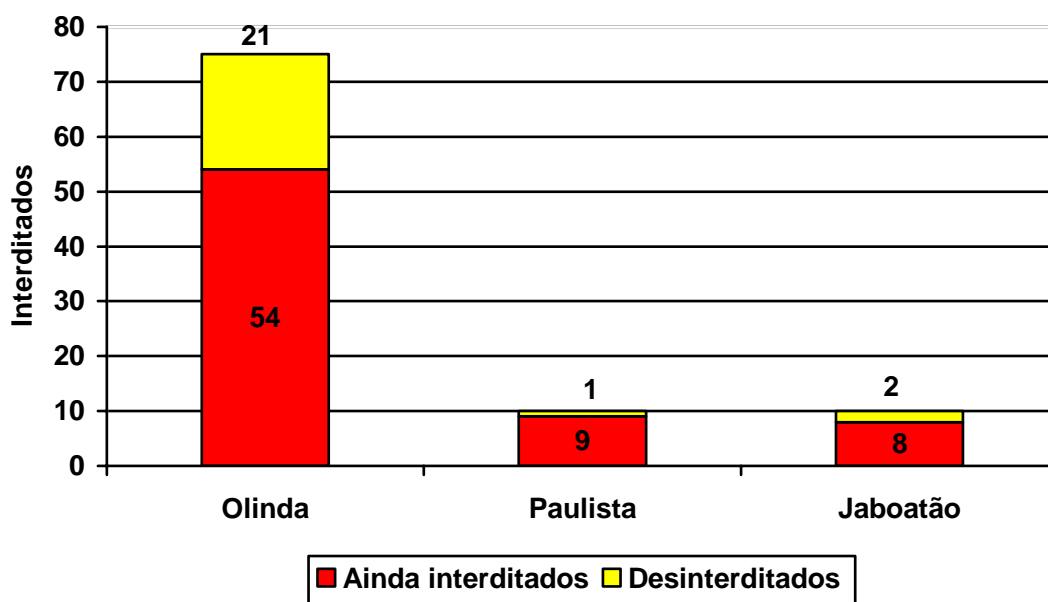
Figura 4.2 – “Prédios Tipo Caixão” interditados e desinterditados nos municípios de Olinda, Jaboatão dos Guararapes e Paulista.

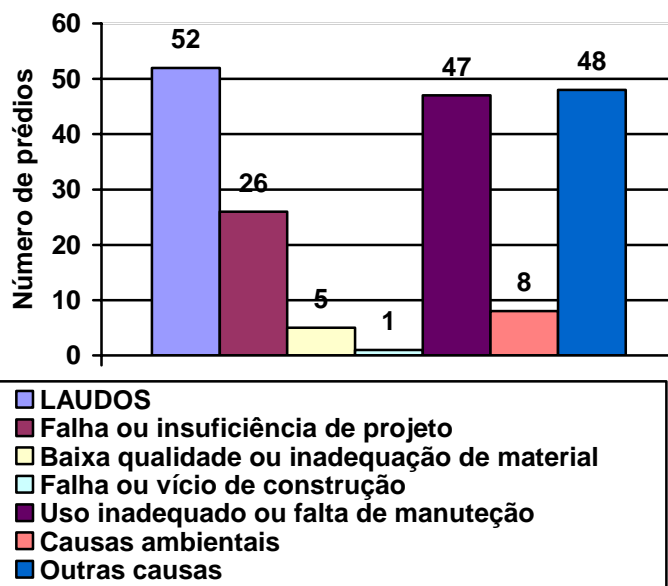
A Figura 4.3 mostra, na primeira coluna, o número de laudos analisados em Olinda e, nas colunas seguintes, os números de prédios que sofreram falhas de uma mesma natureza, (grupo de causas) de acordo com as vistorias realizadas.

Figura 4.3 – Causas das interdições apontadas nos laudos - Olinda

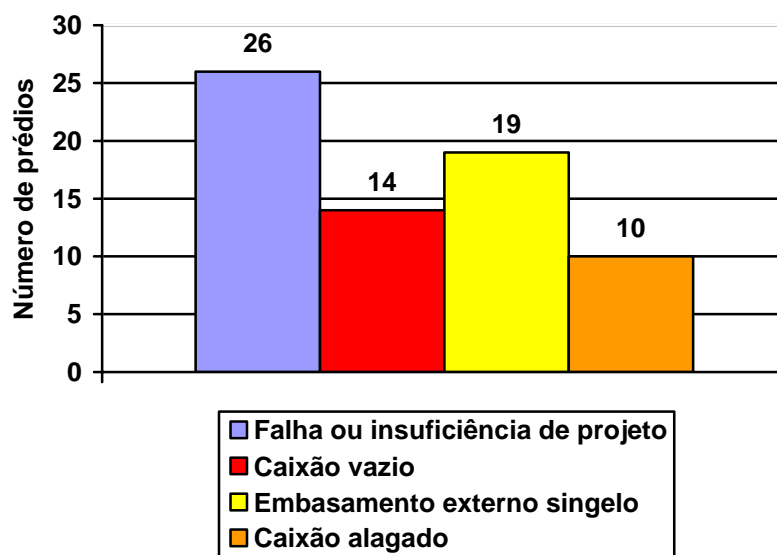
Os gráficos subseqüentes (Figuras 4.4 a 4.9) apresentam os números de prédios que foram interditados pela mesma causa.

Figura 4.4 – Falhas ou insuficiência de projeto apontadas nos laudos - Olinda.

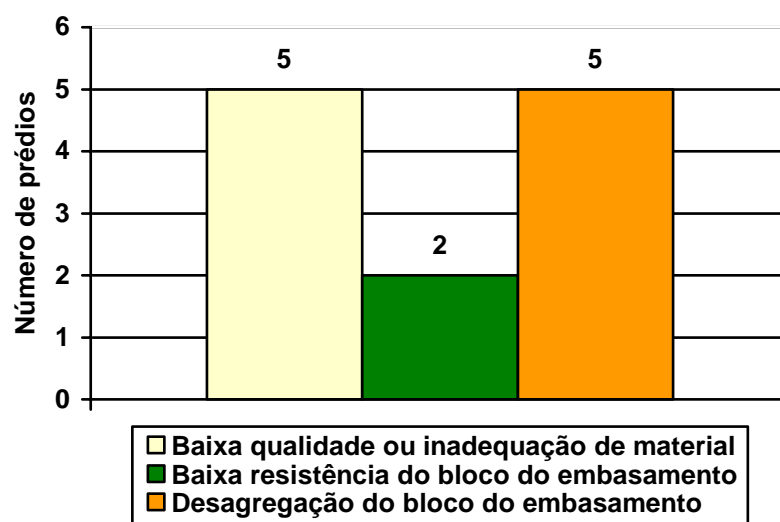
Figura 4.5 – Baixa qualidade ou inadequação dos materiais apontada nos laudos - Olinda.

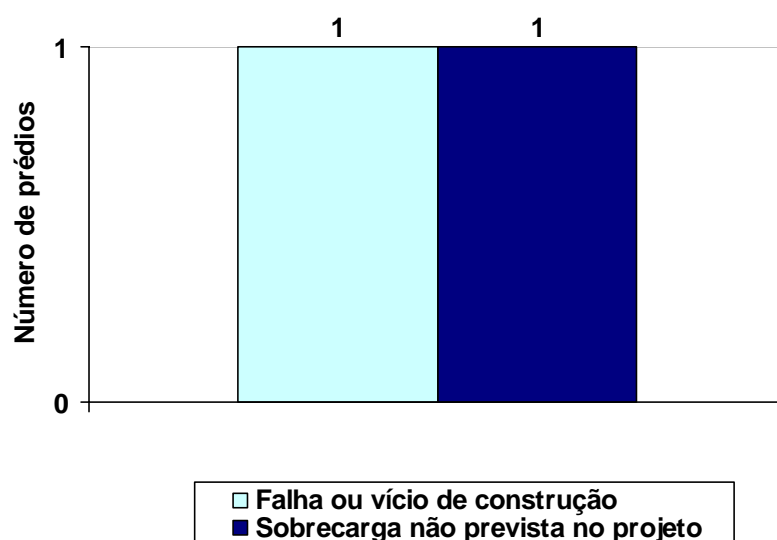
Figura 4.6 - Falhas ou vícios de construção apontados nos laudos - Olinda.

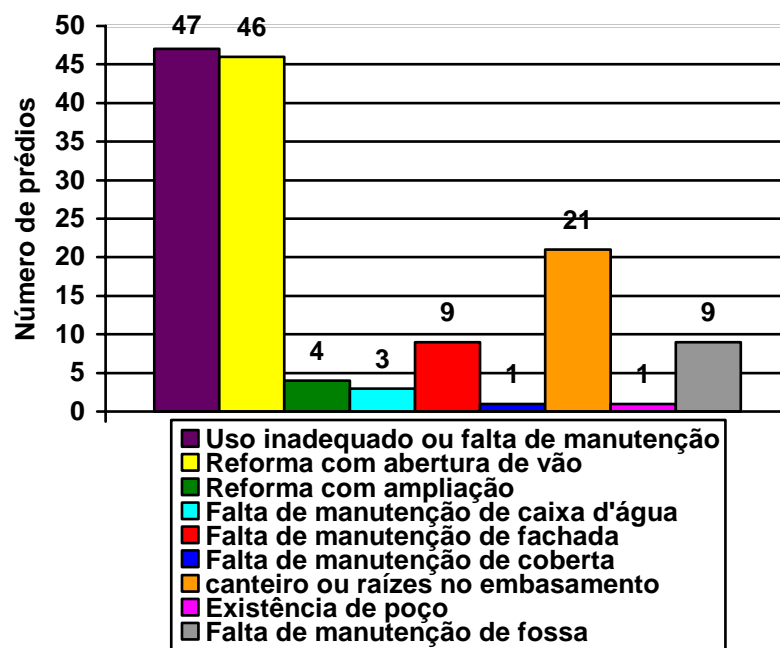
Figura 4.7 – Uso inadequado ou falta de manutenção apontados nos laudos - Olinda.

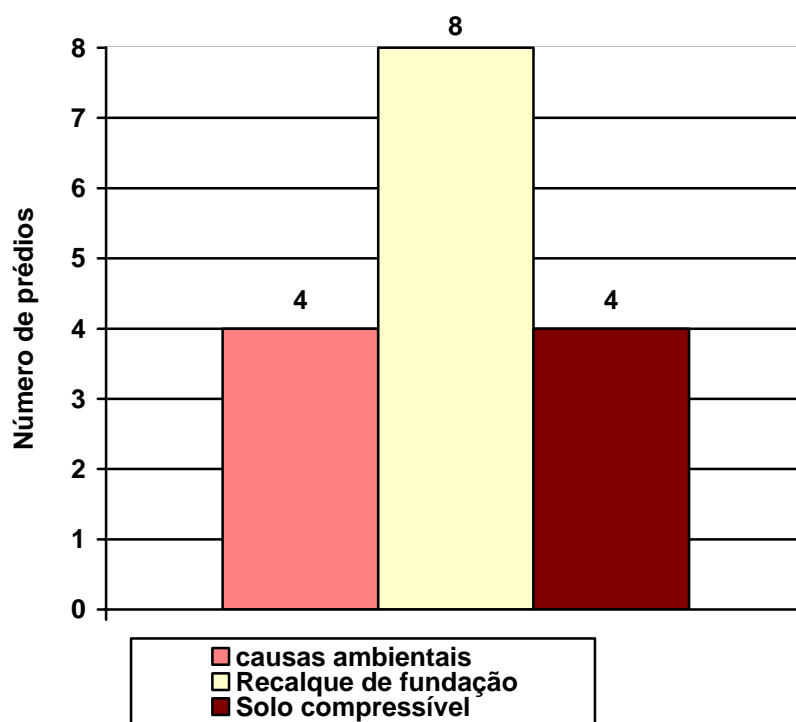
Figura 4.8 – Causas ambientais apontados nos laudos - Olinda.

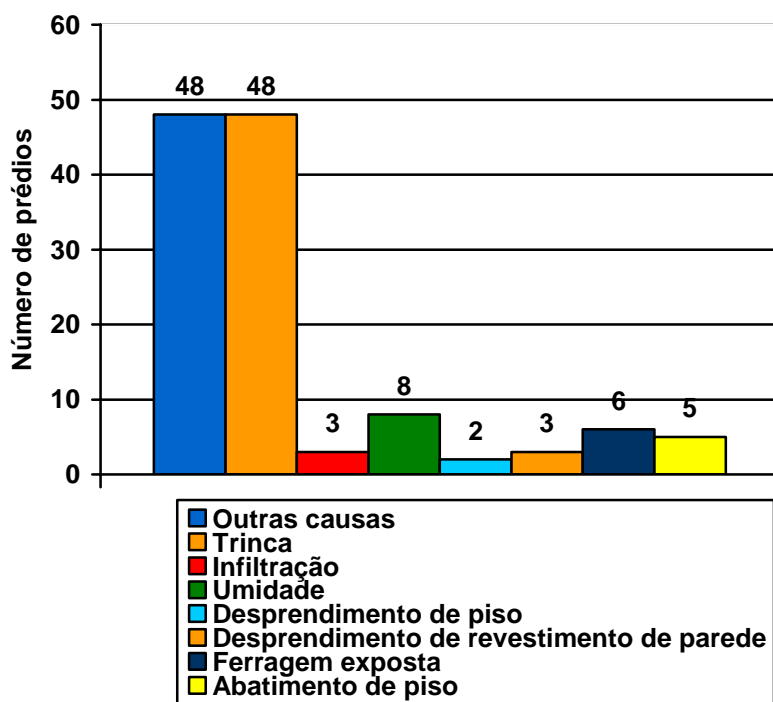
Figura 4.9 – Outras causas apontadas nos laudos - Olinda.

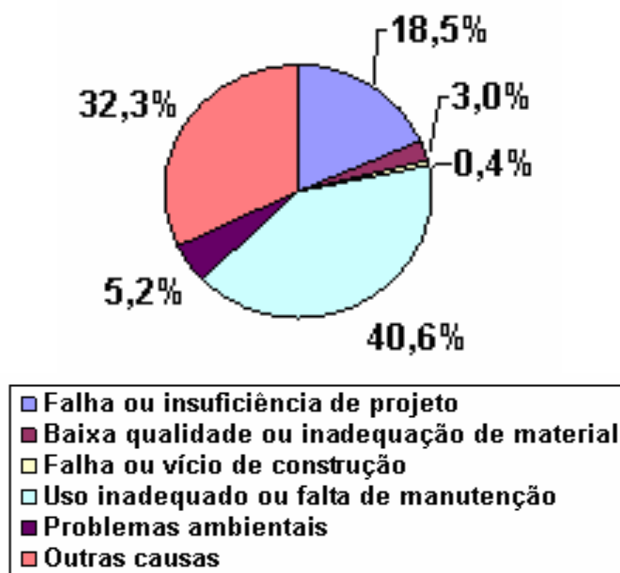
O gráfico da Figura 4,10 apresenta a distribuição percentual das causas das interdições em Olinda. Os grupos principais de causas, destacados do próprio gráfico, foram:

- Falhas ou insuficiência de projetos (18,5%);
- Uso inadequado ou falta de manutenção (40,6%);
- Outras causas (32,3%).
- Total de 91,4% das causas

Figura 4.10 – Distribuição percentual das causas das interdições - Olinda.

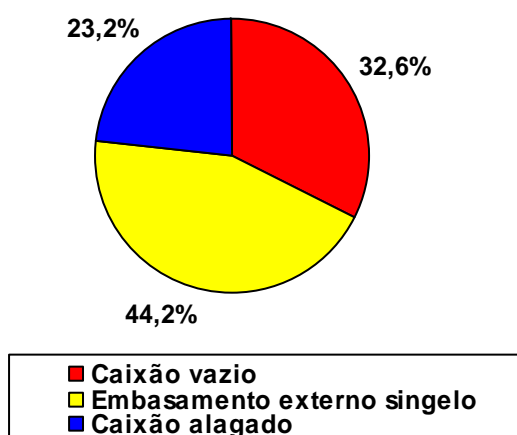
Tomando-se como base as quantidades de ocorrências nas tabelas do APÊNDICE A, foram construídos os gráficos, Figuras 4.11 a 4.14, que representam os percentuais das causas das interdições de cada grupo, com mais de uma causa, apontadas nos laudos.

Figura 4.11 – Distribuição das falhas ou insuficiências de projetos - Olinda.

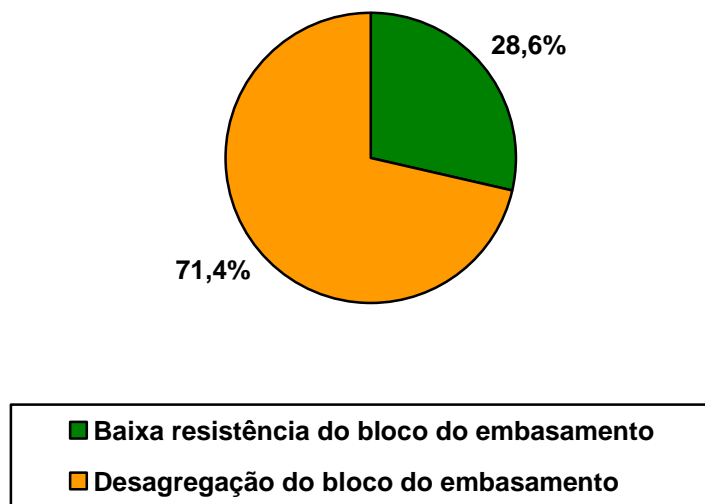
Figura 4.12 – Distribuição da baixa qualidade ou inadequação dos materiais - Olinda.

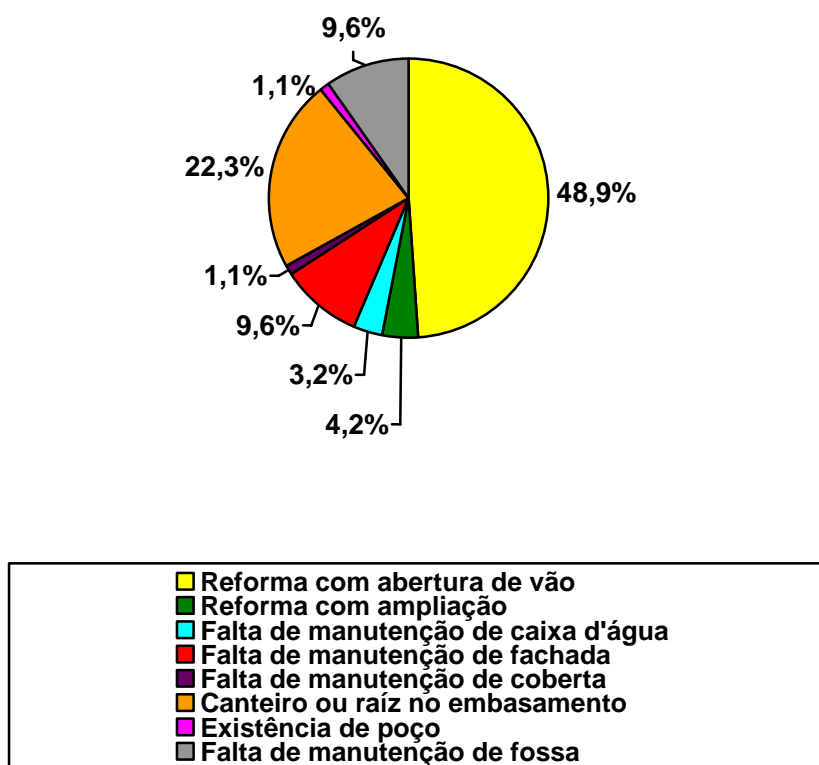
Figura 4.13 – Distribuição do uso inadequado ou falta de manutenção - Olinda.

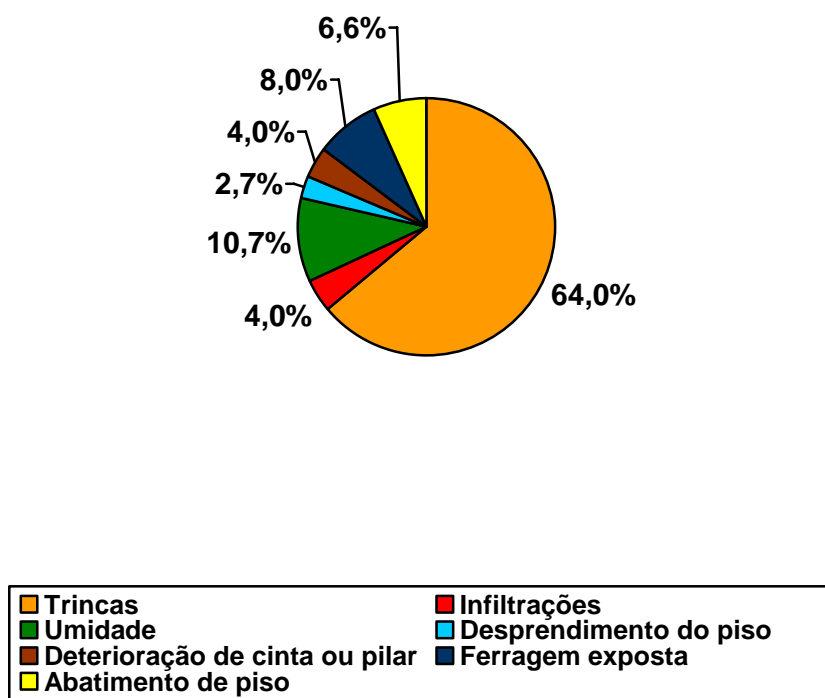
Figura 4.14 – Distribuição de outras causas - Olinda.

Trincas	(64,0%) x (32,3%)	= 20,67%
Umidade	(10,7%) x (32,3%)	= 3,46%
Ferragem exposta	(8,0%) x (32,3%)	= 2,58%
Abatimento de piso	(6,6%) x (32,3%)	= 2,13%

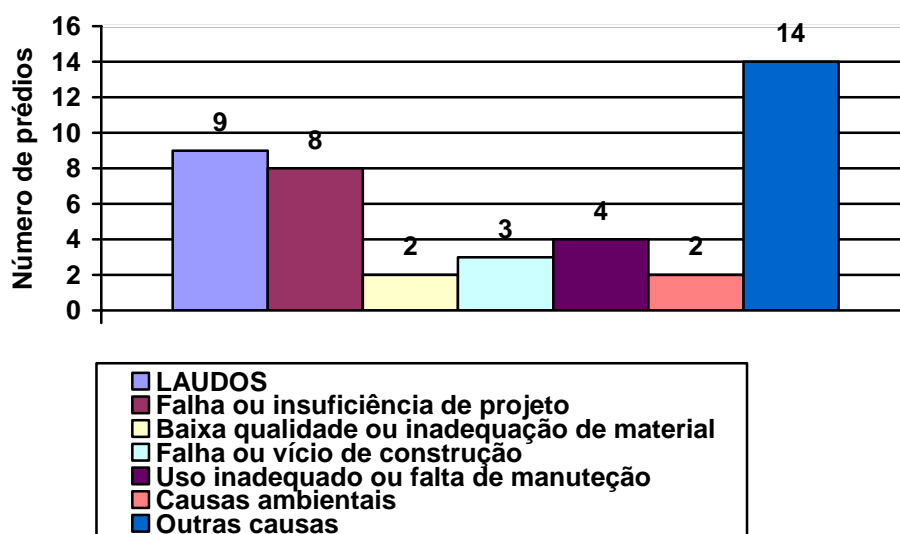
A Figura 4.15 mostra, na primeira coluna, o número de laudos analisados em Jabotão dos Guararapes e, nas colunas seguintes, os números de prédios que sofreram falhas de uma mesma natureza (grupo de causas) de acordo com as vistorias realizadas.

Figura 4.15 – Causas das interdições apontadas nos laudos - Jabotão dos Guararapes.

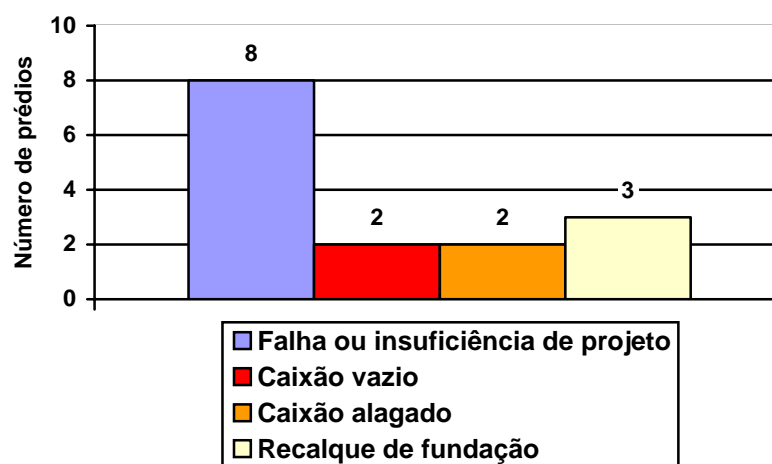
Os gráficos subseqüentes (Figuras 4.16 a 4.21) apresentam os números de prédios que foram interditados pela mesma causa.

Figura 4.16 – Falhas ou insuficiência de projetos apontados nos laudos - Jabotão dos Guararapes.

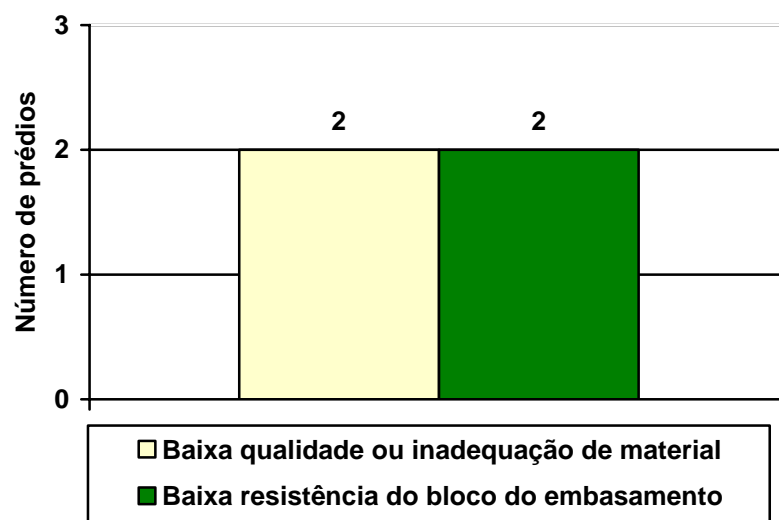
Figura 4.17 – Baixa qualidade dos materiais apontada nos laudos - Jabotão dos Guararapes.

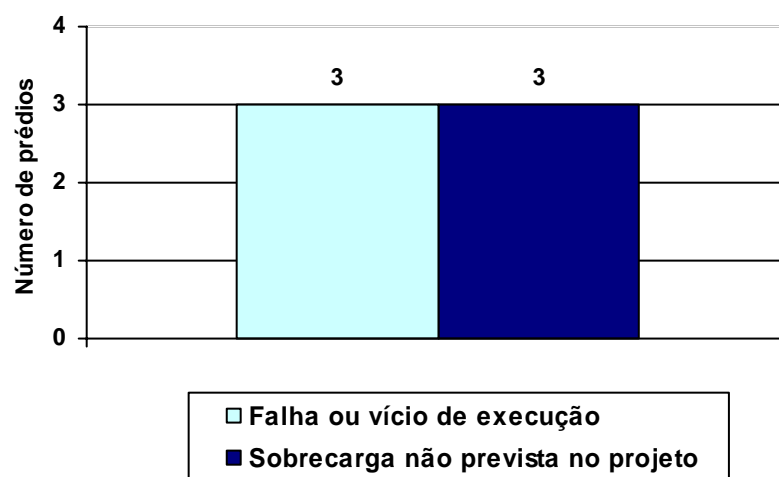
Figura 4.18 – Falhas ou vícios de construção apontados nos laudos - Jabotão dos Guararapes.

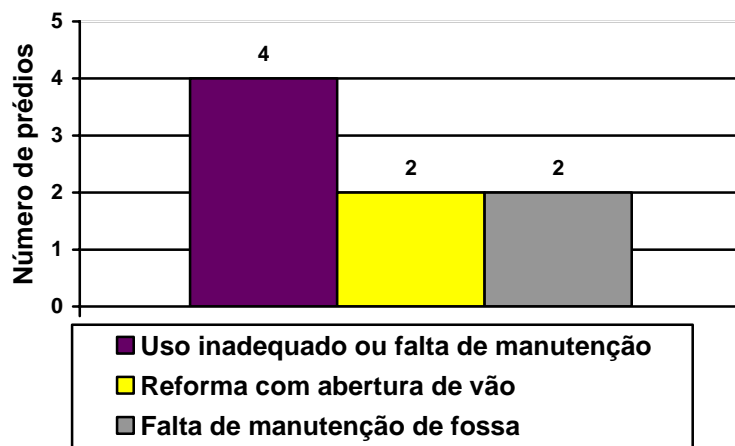
Figura 4.19 – Uso inadequado ou falta de manutenção, apontados nos laudos - Jaboatão dos Guararapes.

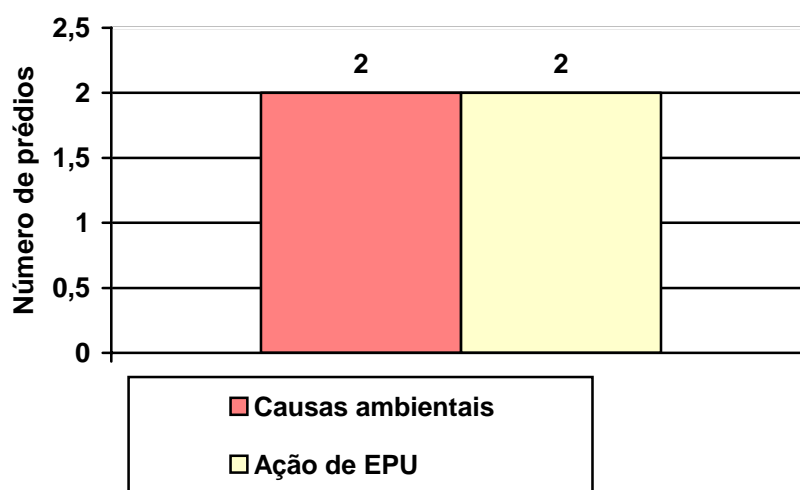
Figura 4.20 – Causas ambientais apontados nos laudos - Jaboatão dos Guararapes.

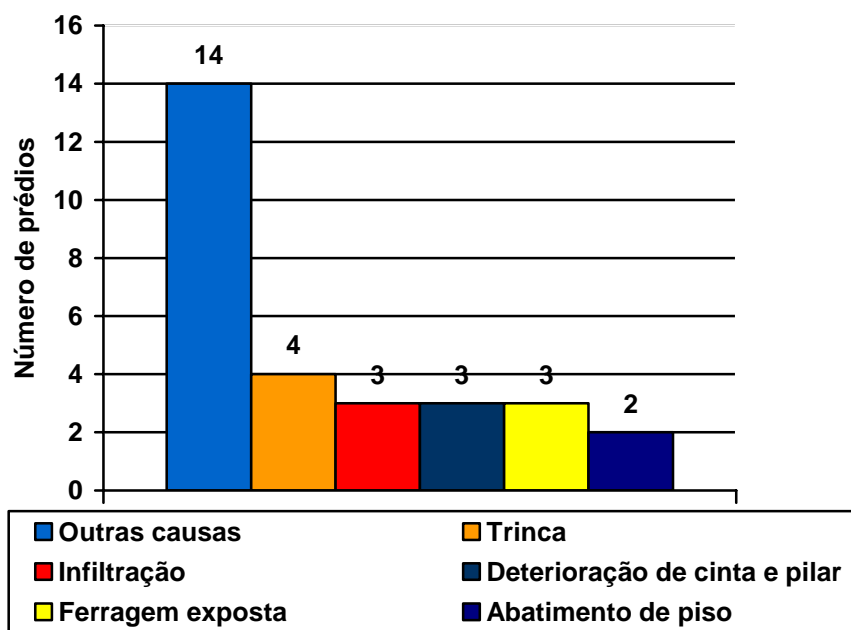
Figura 4.21 – Outras causas apontadas nos laudos - Jaboatão dos Guararapes.

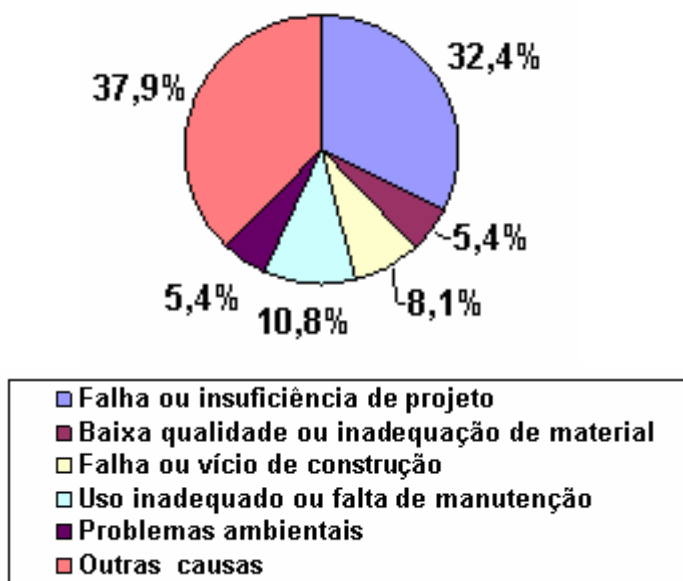
O gráfico da Figura 4.22 apresenta a distribuição percentual das causas das interdições em Jaboatão dos Guararapes. Os grupos principais de causas, destacados do próprio gráfico, e que representam sozinhos 89,2% do total de ocorrências, foram:

- Falhas ou insuficiência de projetos (32,4%)
- Falhas ou vícios de construção (8,1%)
- Uso inadequado ou falta de manutenção (10,8%)
- Outras causas (37,9%)

Figura 4.22 – Distribuição percentual das causas das interdições - Jabotão dos Guararapes.

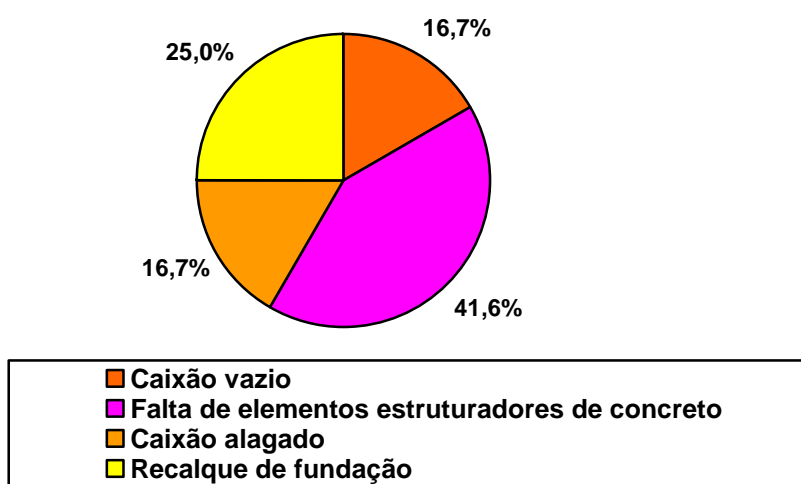
Tomando-se como base as tabelas do APÊNDICE B, foram construídos os gráficos, Figuras 4.23 a 4.25, que representam os percentuais das causas das interdições de cada grupo, com mais de uma causa, apontadas nos laudos.

Figura 4.23 – Distribuição das falhas ou insuficiências de projetos - Jabotão dos Guararapes.

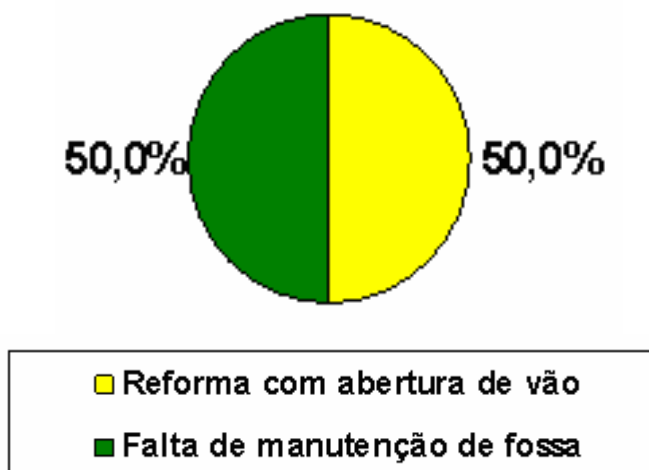
Figura 4.24 – Distribuição de Uso inadequado ou falta de manutenção - Jabotão dos Guararapes.

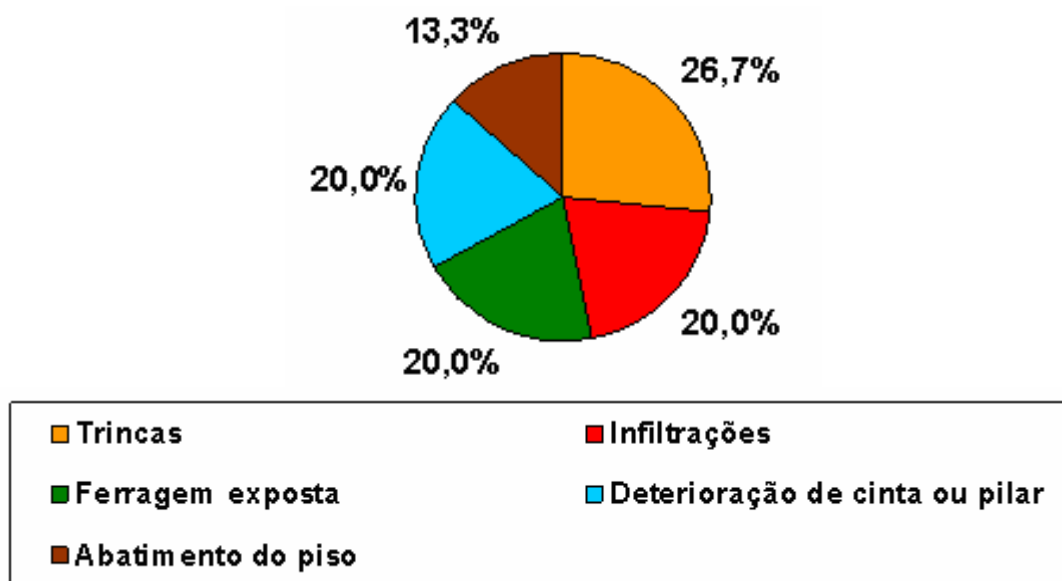
Figura 4.25 – Distribuição de Outras causas - Jabotão dos Guararapes.

Trincas	(64,0%) x (37,9%)	= 24,22%
----------------	-------------------	----------

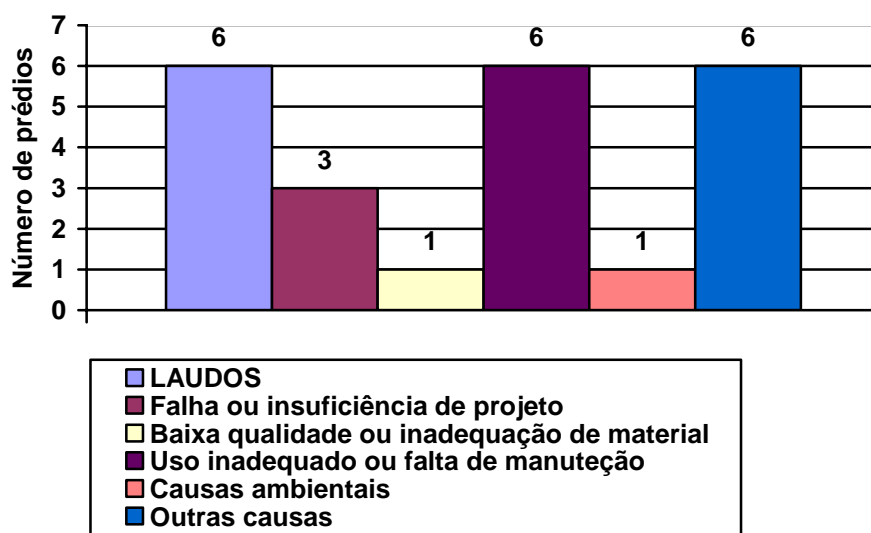
A Figura 4.26 mostra, na primeira coluna, o número de laudos analisados em Paulista e, nas colunas seguintes, os números de prédios que sofreram falhas de uma mesma natureza (grupo de causas) de acordo com as vistorias realizadas.

Figura 4.26 – Causas das interdições apontadas nos laudos - Paulista.

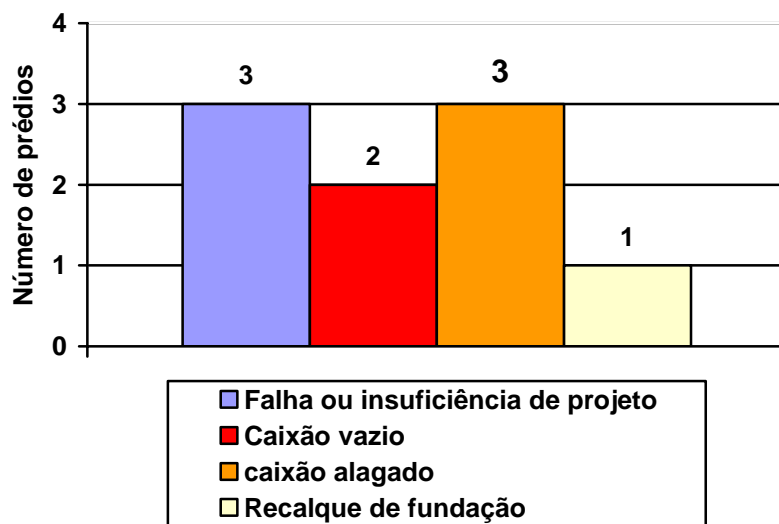
Os gráficos subseqüentes (Figuras 4.27 a 4.31) apresentam os números de prédios que foram interditados pela mesma causa.

Figura 4.27 – Tipos de falhas ou insuficiência de projetos apontadas nos laudos - Paulista.

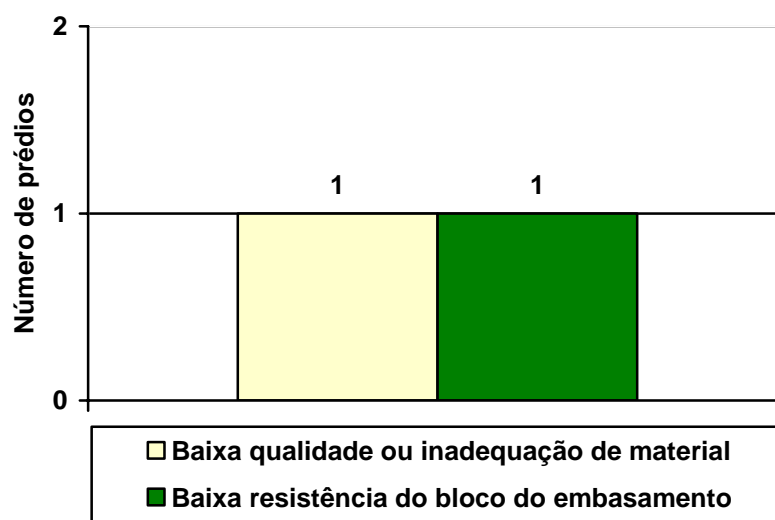
Figura 4.28 – Baixa qualidade dos materiais apontada nos laudos - Paulista.

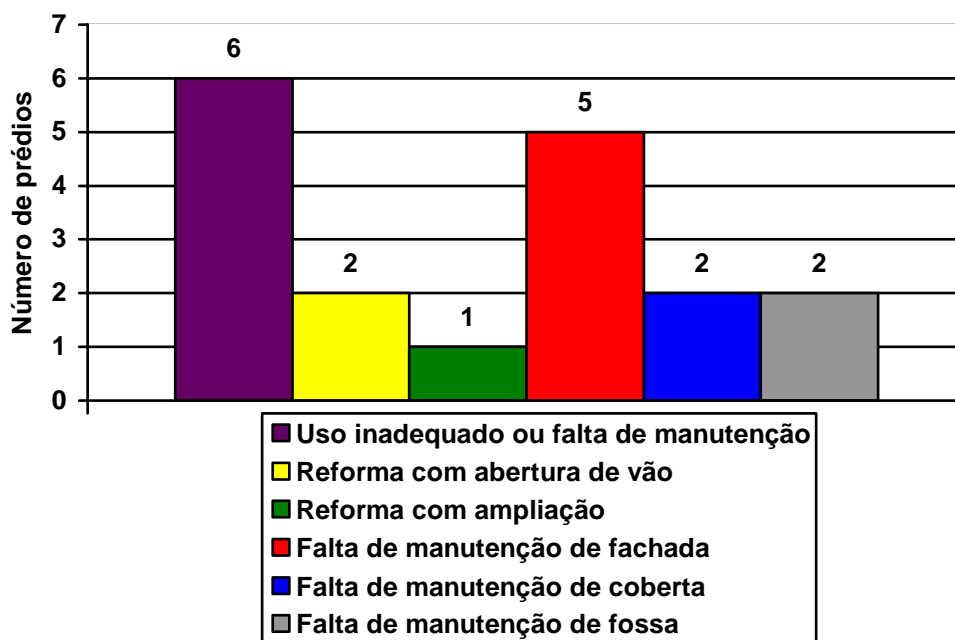
Figura 4.29 – Uso inadequado ou falta de manutenção apontadas nos laudos - Paulista.
