**ANÁLISE DE LAUDOS EMITIDOS SOBRE “PRÉDIOS TIPO
CAIXÃO” DA REGIÃO METROPOLITANA DE RECIFE: CAUSAS
APONTADAS PARA OS DESABAMENTOS E INTERDIÇÕES**

MAURO JOSÉ ARAÚJO CAMPELO DE MELO

**DISSERTAÇÃO SUBMETIDA À UNIVERSIDADE CATÓLICA DE PERNAMBUCO
PARA A OBTENÇÃO DO GRAU DE MESTRE EM ENGENHARIA CIVIL**

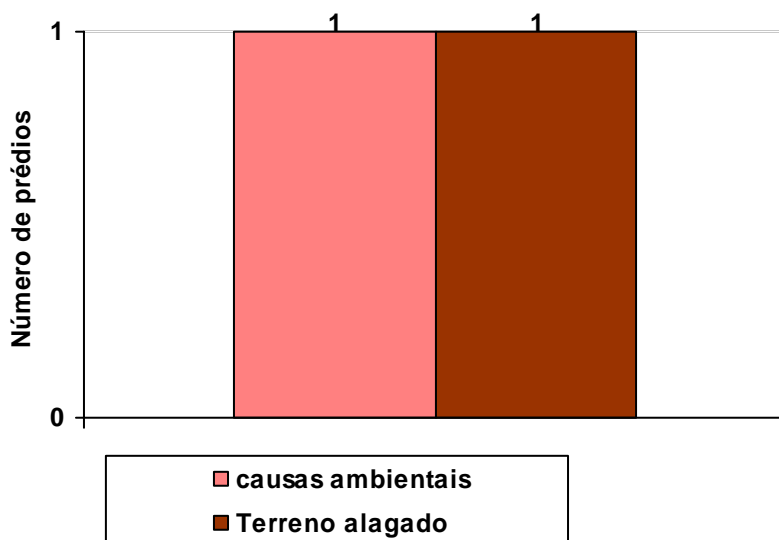
Figura 4.30 – Causas ambientais apontadas nos laudos – Paulista

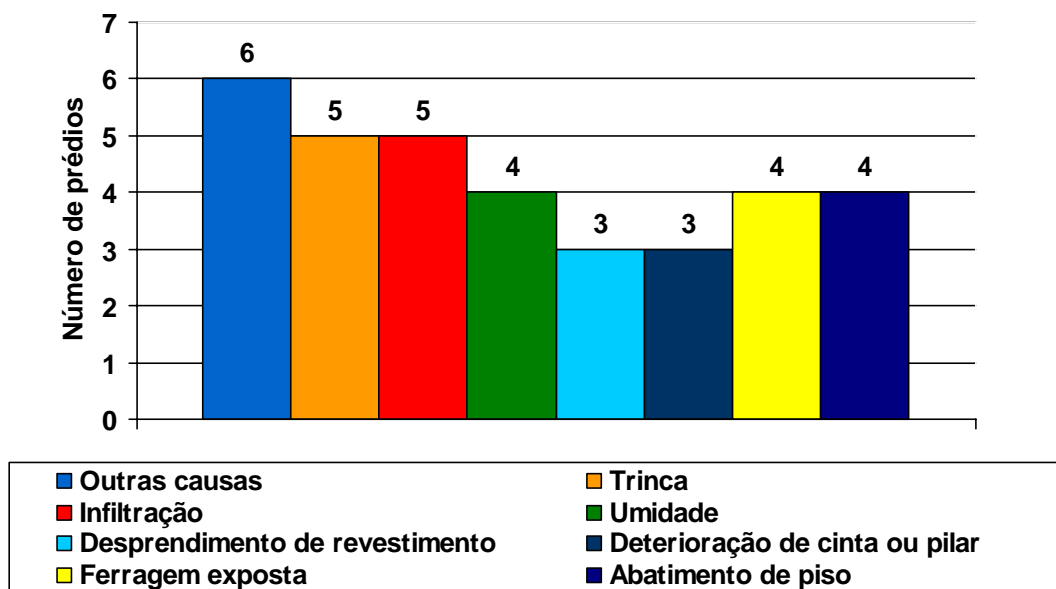
Figura 4.31 – Outras causas apontadas nos laudos - Paulista

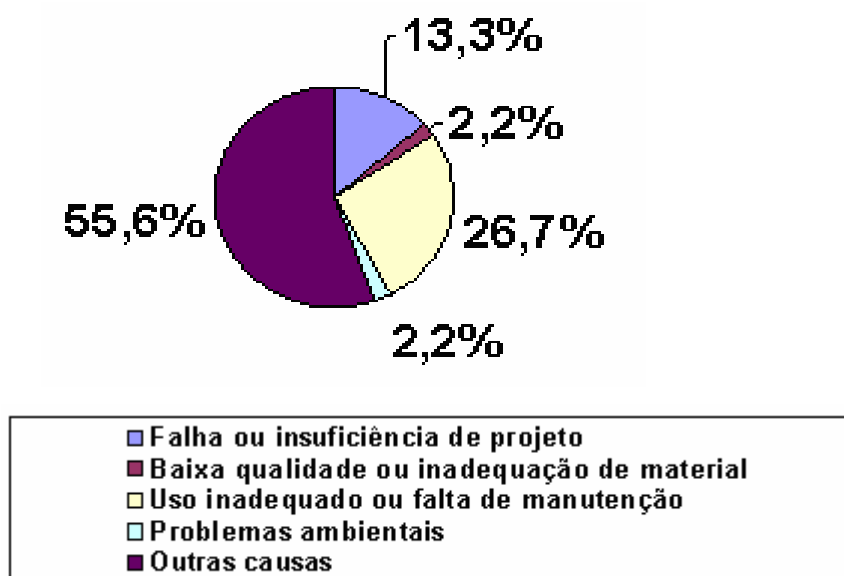
O gráfico da Figura 4.32 apresenta a distribuição percentual das causas das interdições em Paulista. Os grupos principais de causas, destacados do próprio gráfico, e que representam sozinhos 95,6% do total de ocorrências, foram:

- Falhas ou insuficiência de projetos (13,3%);
- Uso inadequado ou falta de manutenção (26,7%);
- Outras causas relacionadas na Tabela (55,6 %).

Figura 4.32 – Distribuição percentual das causas das interdições - Paulista.

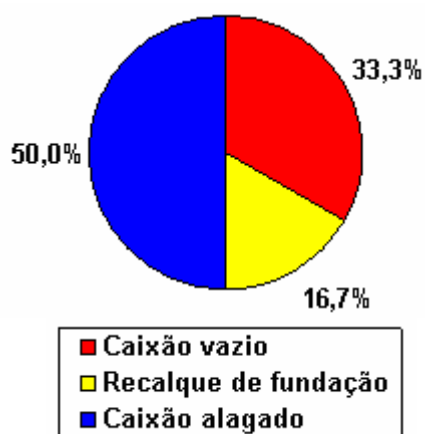
Tomando-se como base as tabelas do APÊNDICE C, foram construídos os gráficos, Figuras 4.33 a 4.35, que representam os percentuais das causas das interdições de cada grupo, com mais de uma causa, apontadas nos laudos.

Figura 4.33 – Distribuição das falhas ou insuficiências de projetos - Paulista.

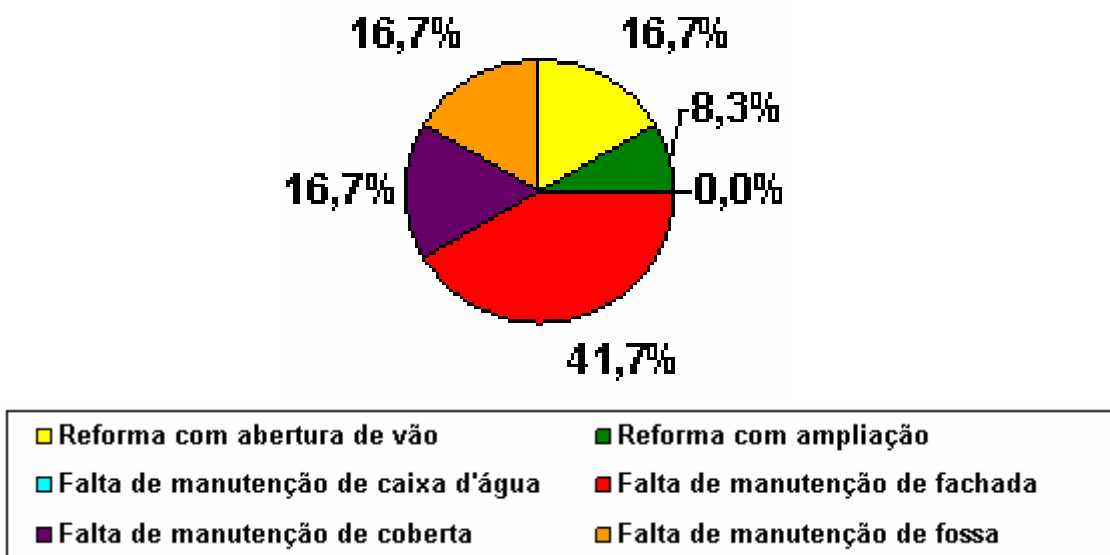
Figura 4.34 – Distribuição do uso inadequado ou falta de manutenção - Paulista.

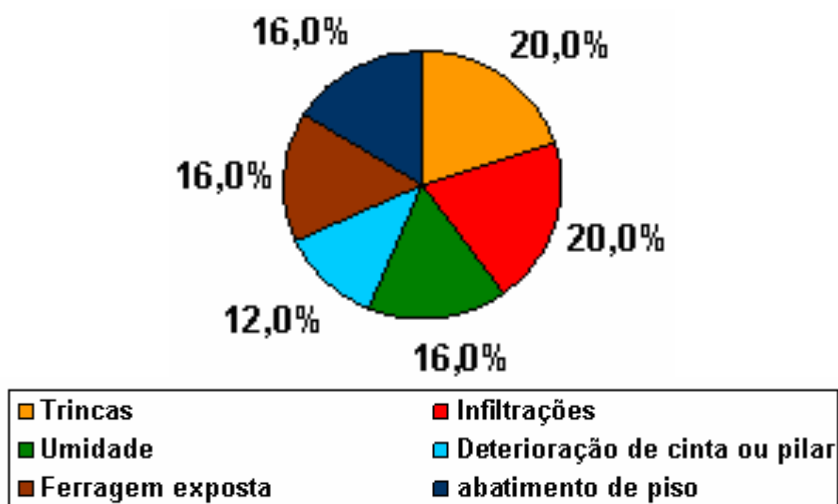
Figura 4.35 – Distribuição de outras causas - Paulista.

Trincas	(20,0%) x (55,6%)	= 11,12%
Infiltrações	(20,0%) x (55,6%)	= 11,12%
Umidade	(16,0%) x (55,6%)	= 8,90%
Deterioração de cinta ou pilar	(12,0%) x (55,6%)	= 6,67%
Ferragem exposta	(16,0%) x (55,6%)	= 8,90%
Abatimento de piso	(16,0%)x. (55,6%)	= 8,90%

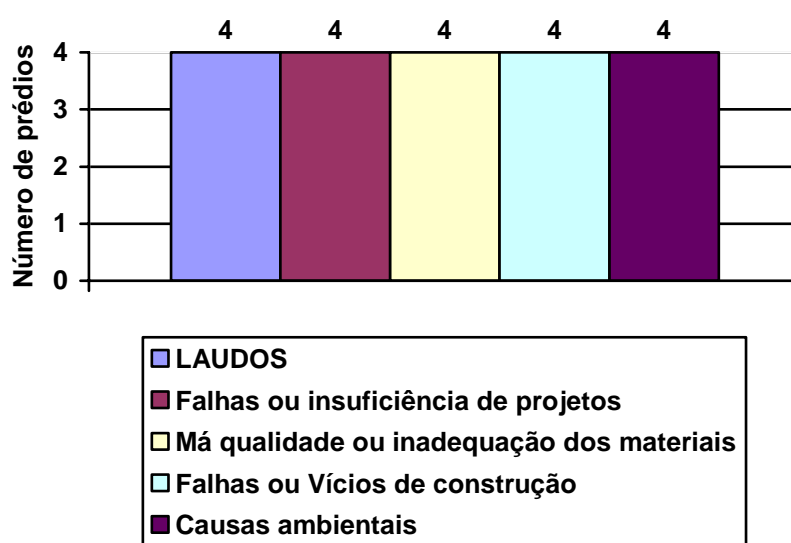
A Figura 4.36 mostra, na primeira coluna, o número de laudos analisados e, nas colunas seguintes, os números de prédios que sofreram falhas de uma mesma natureza (grupo de causas) de acordo com as vistorias realizadas.

Figura 4.36 – Causas dos desabamentos apontadas nos laudos.

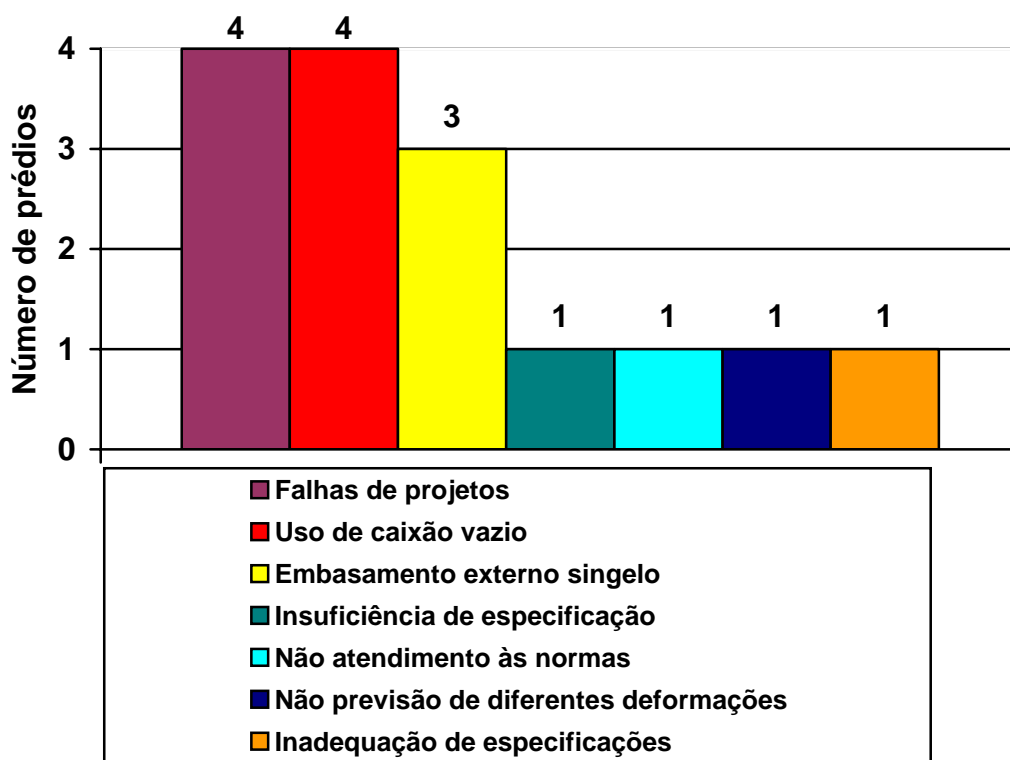
Figura 4.37 – Falhas ou insuficiência de projetos dos desabamentos.

Os gráficos subsequentes (Figuras 4.37 a 4.40) apresentam os números de prédios que desabaram pelas mesmas causa.

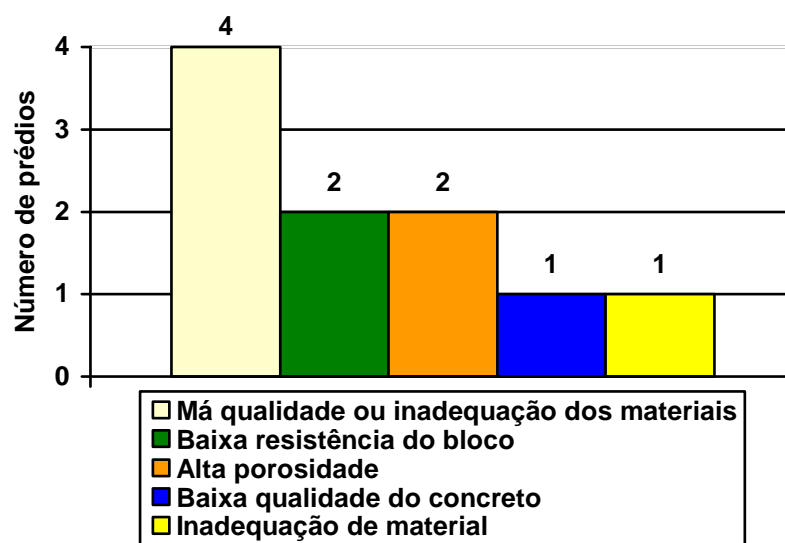
Figura 4.38 – Baixa qualidade ou inadequação dos materiais nos desabamentos.

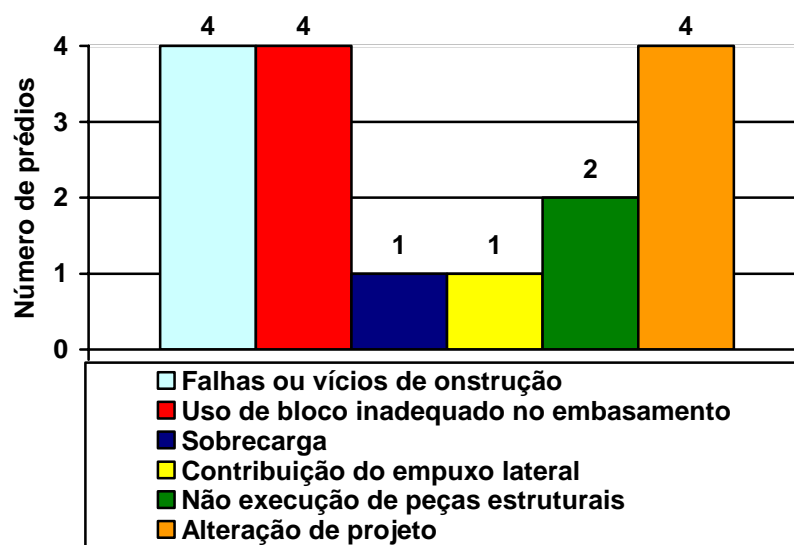
Figura 4.39 – Falhas ou vícios de construção dos desabamentos.

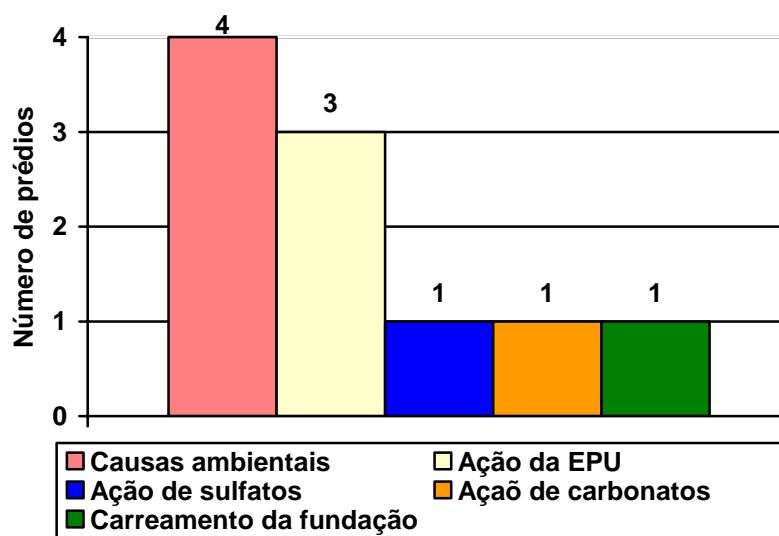
Figura 4.40 – Causas ambientais dos desabamentos.

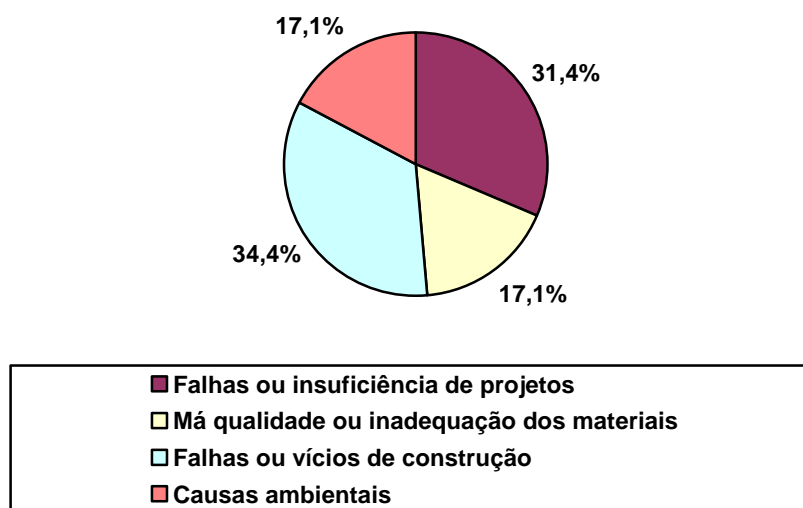
**Figura 4.41** – Distribuição percentual das causas nos desabamentos.

O gráfico da Figura 4.41 apresenta a distribuição percentual das causas dos prédios que desabaram.

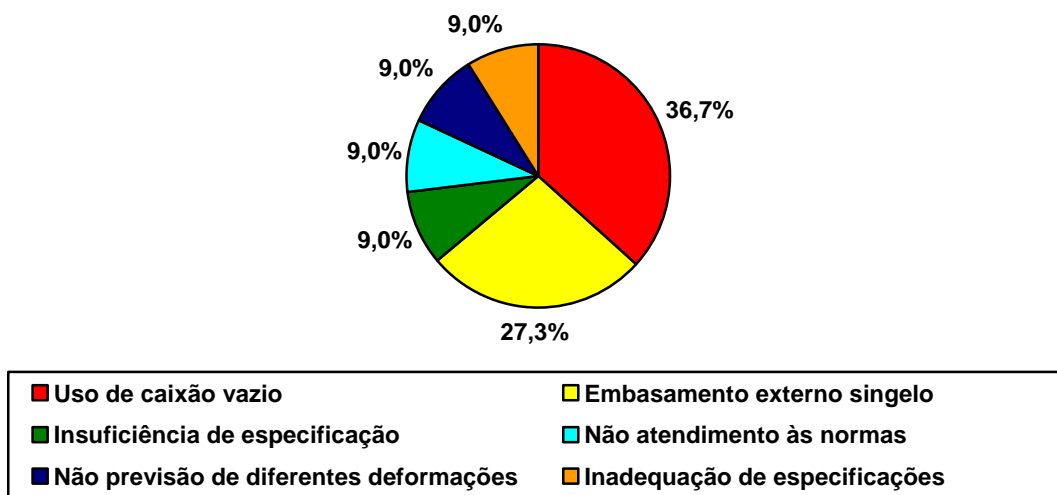
Figura 4.42 – Distribuição das falhas ou insuficiência de projetos nos desabamentos.

Tomando-se como base as tabelas do APÊNDICE D, foram construídos os gráficos, Figuras 4.42 a 4.45, que representam os percentuais das causas dos desabamentos de cada grupo, com mais de uma causa, apontadas nos laudos.

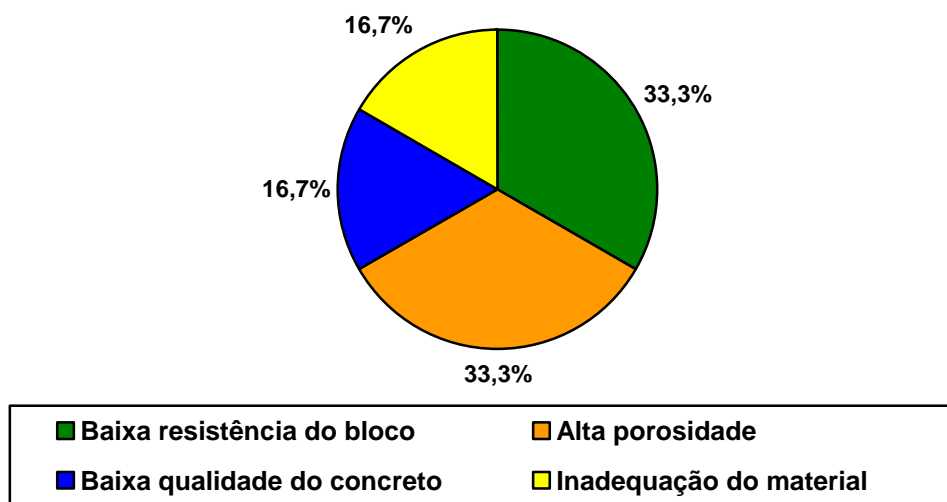
Figura 4.43 – Distribuição da má qualidade dos materiais ou inadequação nos materiais dos desabamentos

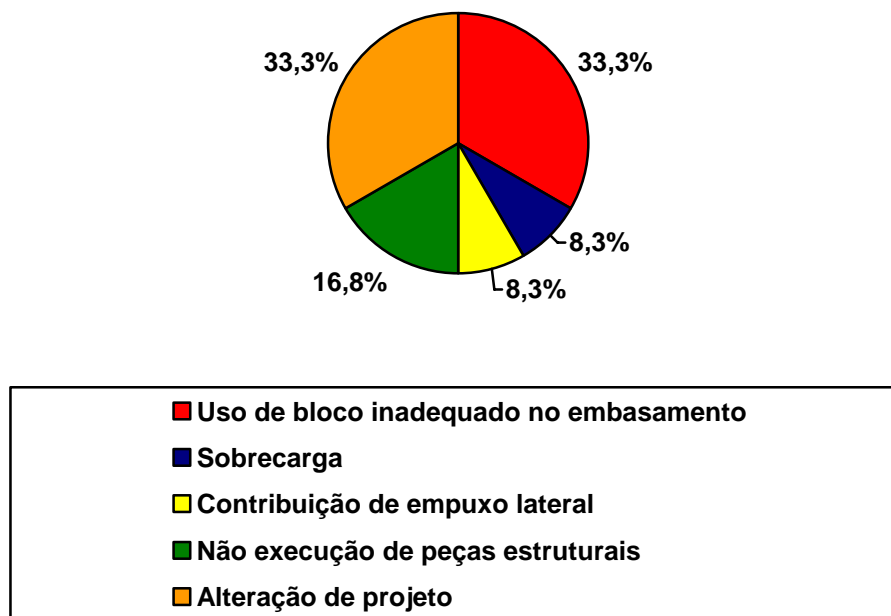
Figura 4.44 – Distribuição das falhas ou vícios de execução nos desabamentos

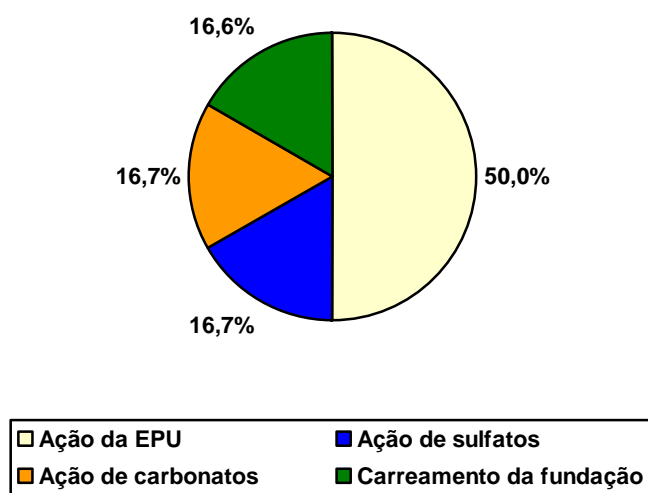
Figura 4.45 – Distribuição das causas ambientais nos desabamentos
