UNIVERSIDADE CATÓLICA DE PERNAMBUCO
PRÓ-REITORIA ACADÊMICA – PRAC
PROGRAMA DE PÓS-GRADUAÇÃO EM ENGENHARIA CIVIL

**ESTUDO DE VIABILIDADE DE EDIFÍCIOS EM CONCRETO
ARMADO PROJETADOS PARA PERMITIR A RUPTURA DE
QUALQUER DOS SEUS PILARES NA BASE**

Dissertação apresentada à Universidade Católica de Pernambuco como requisito parcial, exigido pelo Programa de Pós-graduação em Engenharia Civil, para a obtenção do Título de Mestre em Engenharia Civil, na área de Tecnologia das Construções, orientada pelo Professor Doutor Romilde Almeida de Oliveira.

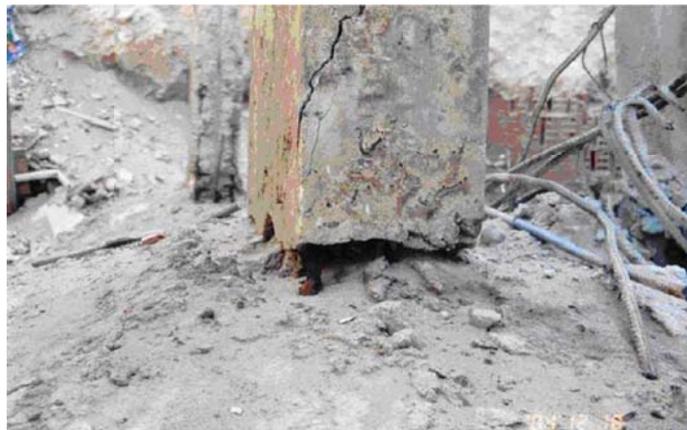
O Laudo Técnico "Causas do desabamento do Edifício Areia Branca" promovido pelo CREA-PE em seus registros fotográficos apresenta as situações críticas dos pescoços dos pilares, figura 1.

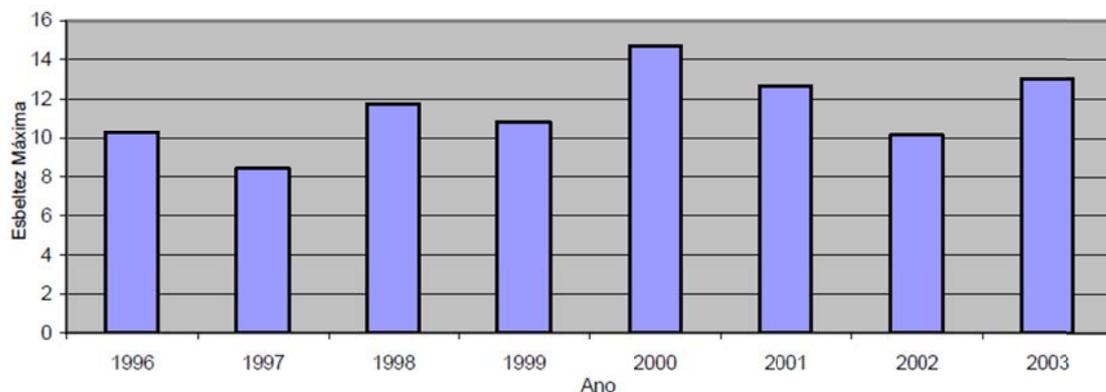
A pesquisa mostrou que a maioria das edificações está compreendida na faixa de 16 a 21 pavimentos, entretanto, ocorreu uma significativa quantidade de edificações com mais de 30 pavimentos. Além disto, foi verificada a esbeltez máxima das edificações, o que pode ser observado na figura 2.

Através da figura 2 é possível observar que houve uma tendência de crescimento da esbeltez, atingindo o valor máximo de 14,8 no ano 2000.

Como concluído por Fonte et. al. 2005, quando observada a esbeltez nos edifícios da cidade do Recife, do Brasil e em outros países através das figuras 3, 4 e 5 nota-se que as edificações da capital pernambucana estão entre as mais esbeltas do mundo. Este fato torna as estruturas recifenses mais vulneráveis ao colapso progressivo no caso destas serem expostas a algum dano.

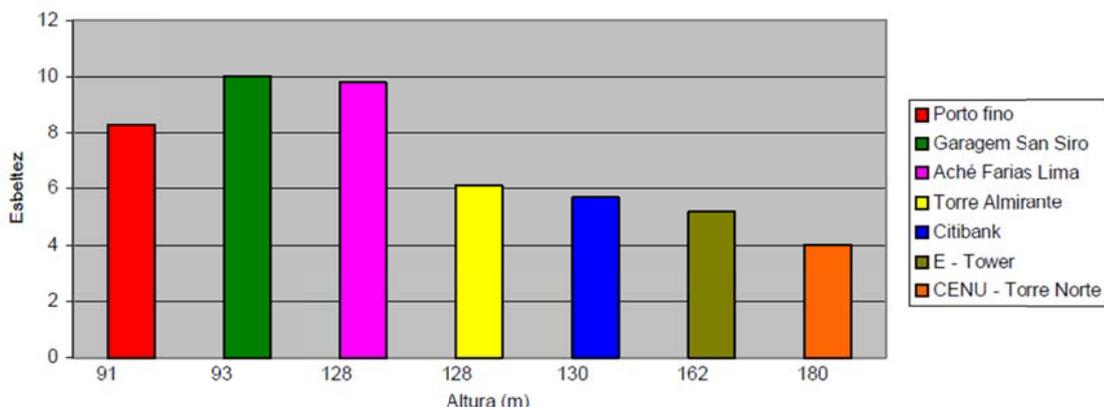
As figuras 3 e 4 mostram a relação entre a altura e a esbeltez de edifícios no sudeste do Brasil e em outros países, respectivamente.

A figura 3 mostra que os edifícios verificados apresentam uma tendência de diminuição da esbeltez com a altura, nestes edifícios quanto maior a altura maior a proporção das dimensões na planta. (FONTE et. al., 2005).

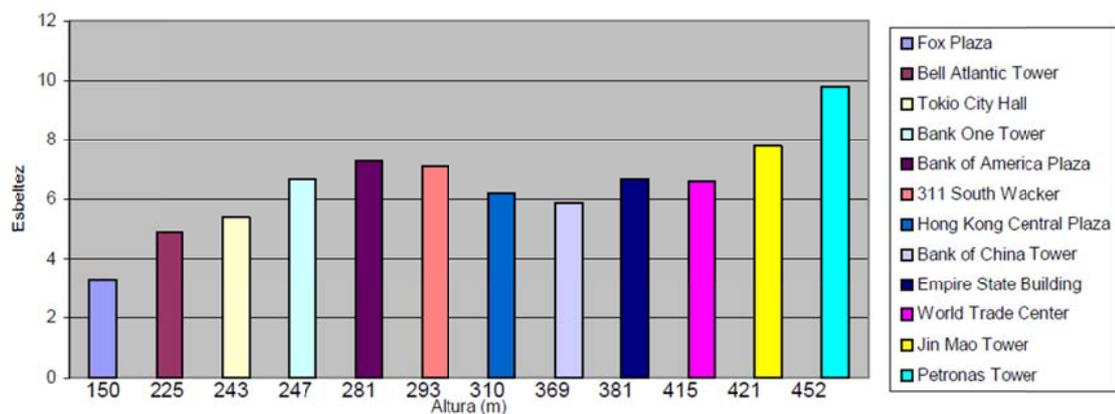
Através da figura 4 observa-se que ocorreu uma tendência de crescimento da esbeltez até a altura de 293 m, nos prédios com alturas acima desta ocorreu, na maioria dos casos, uma diminuição da esbeltez com a elevação da altura. Exceto no caso dos edifícios Jim Mao Tower e Petronas Tower. No entanto, edifícios deste porte e mais altos ou de geometrias especiais têm soluções personalizadas para soluções relativas às resistências ao vento.

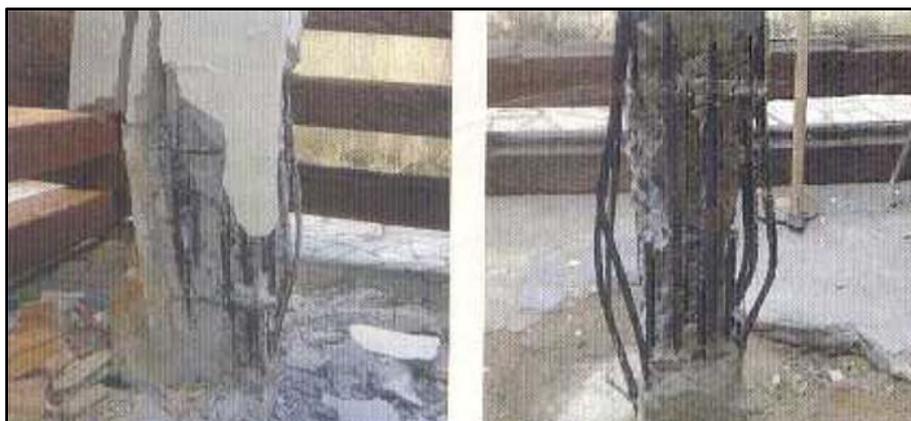
Em 2008, na cidade de Belo Horizonte, Minas Gerais, Brasil, aconteceu o colapso repentino de um pilar em uma edificação mista, com 25 anos de construída. A edificação era uma estrutura em concreto armado no térreo e alvenaria estrutural com blocos cerâmicos a partir do primeiro pavimento. O pilar rompido pode ser visto através da figura 13.

Figura 13 – Pilar rompido e escarificado em edificação em Belo Horizonte, (COSTA & CAMARGO, 2011).

Praticamente todos os estribos se encontravam em avançado estado de deterioração corrosiva, e algumas barras longitudinais encontravam-se sem contraventamento, nos primeiros 75cm, contados a partir da fundação, do pilar P6. (COSTA & CAMARGO, 2011)

A partir do modo de ruptura do pilar, dentre outros fatores observados pode-se afirmar que o colapso ocorreu por insuficiência da capacidade resistente. A corrosão observada nos quatro primeiros estribos, com seu rompimento total, fez com que as barras longitudinais do pilar P6 ficasse com “espaçamento” entre estribos de 75,0 cm. (COSTA & CAMARGO, 2011)

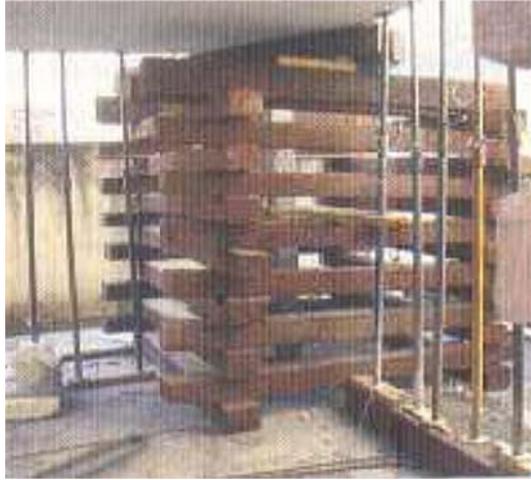
Para a sustentação dos pilares P5, P6 e P7 foi utilizada uma técnica conhecida como “fogueira”, onde os referidos elementos estruturais ficaram envolvidos por dormentes de madeira, além disso, foram providenciados

Figura 14a – Escoramento do pilar com dormentes de madeira. (COSTA & CAMARGO, 2011)

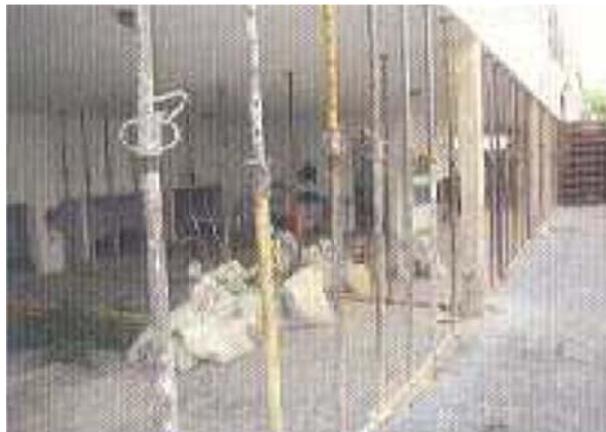
escoramentos metálicos, posicionados abaixo da primeira laje, nos alinhamentos entre pilares, conforme figuras 15a e 15b.

Figura 14b – Escoramento da edificação. (COSTA & CAMARGO, 2011)

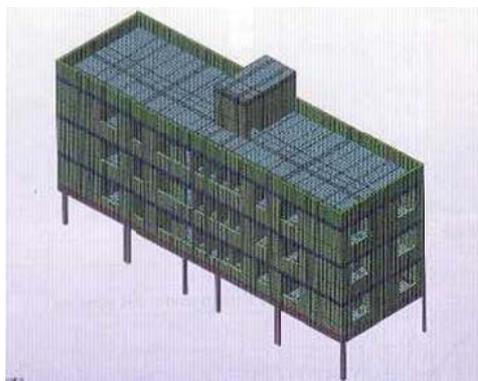
Figura 15 – Modelo matemático. (COSTA & CAMARGO, 2011)

Costa & Camargo (2011) afirmam que quando os concretos atingem tensões acima de 60% da carga última, verificam-se manifestação e propagação de microfissuras, estas podem gerar instabilidade na interface matriz-agregado. Os referidos autores fizeram uma análise linear da estrutura do prédio, sem maiores refinamentos, considerando seus elementos estruturais, antes e depois do esmagamento do P6, e retirando o pilar que colapsou, conforme mostra as figuras 16 a 18.

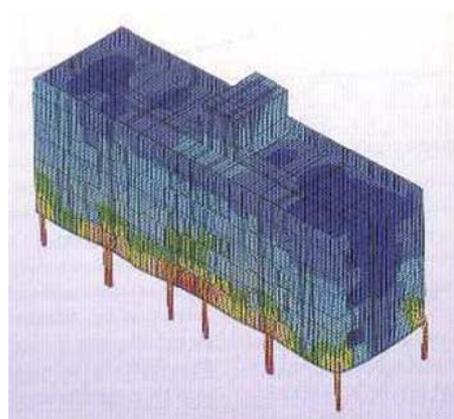
Figura 16 – Deformada da estrutura sem falhas. (COSTA & CAMARGO, 2011)

O deslocamento máximo, na direção z, foi de 0,519 cm, encontrados na figura 16, onde é possível observar a deformada da estrutura sem falhas. Já a figura 17a mostra para a estrutura deformada, com o P6 rompido, um deslocamento máximo, na direção z, de 0,9335 cm. Para o pilar retirado a análise apresentou um deslocamento máximo, na direção z, de 0,9706 cm.

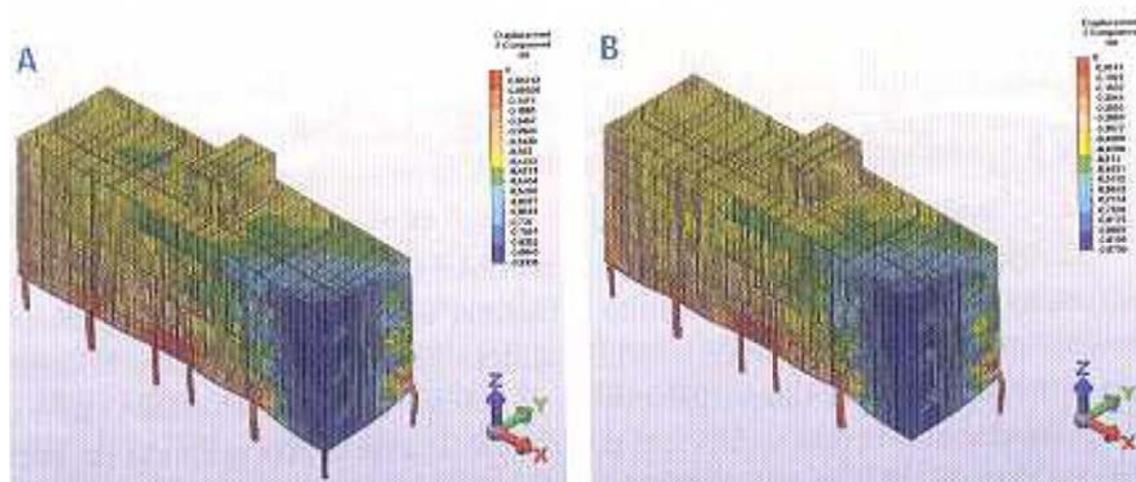
Figura 17 – Estrutura deformada com P6 rompido (a) e a estrutura deformada sem o pilar P6(b).
(COSTA & CAMARGO, 2011)

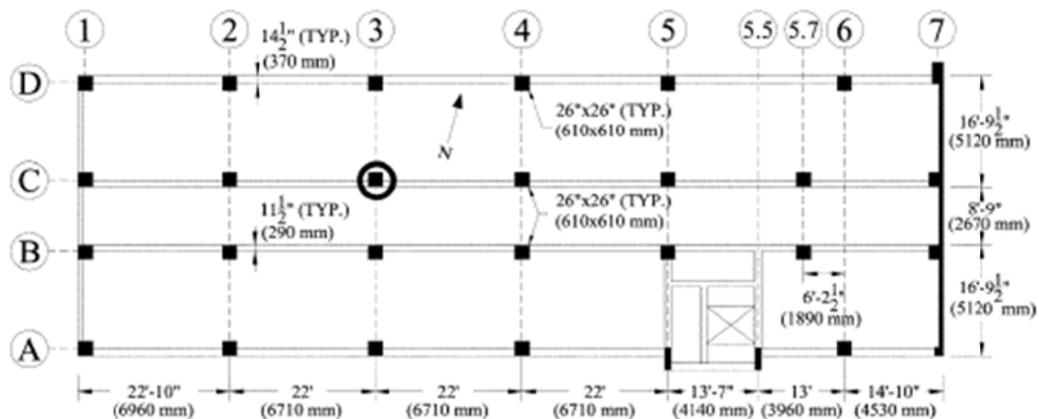
Figura 19 – Planta do pavimento térreo do edifício do hospital Memorial Batista, com o pilar que foi retirado da estrutura com uma explosão circulado, (SASANI & SAGIROGLU, 2010).

A figura 18 mostra a vista da fachada do edifício do Hospital Memorial Batista, e na figura 19 pode-se verificar a planta do térreo do edifício com o pilar que foi repentinamente removido por uma explosão marcado com um círculo.

Os dados experimentais encontrados mostraram que a estrutura resistiu ao colapso progressivo com deslocamentos verticais máximos no segundo andar de 9,7 e 8,6 cm, não sendo observados sinais de danos nos andares superiores. Foram encontrados valores baixos para os deslocamentos tanto experimentalmente quanto analiticamente. Deslocamentos de pisos superiores foram menores do que em andares inferiores, principalmente as deformações axiais das colunas.

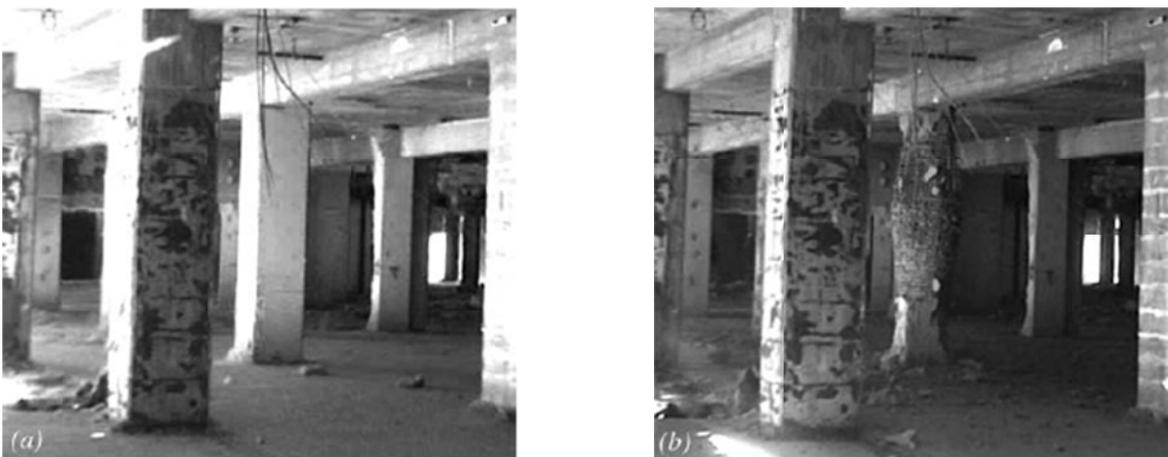
Figura 20 – remoção do pilar: a) antes da explosão; b) após a explosão. (SASANI & SAGIROGLU, 2010)

As estruturas reforçadas, ou seja, robustas, de concreto armado são resistentes à remoção de um pilar, após explosões nos pilares estudados praticamente não houve sinais de danos visíveis nos andares superiores. Resultados analíticos mostram que os deslocamentos máximos e permanentes da estrutura aumentaram em cerca de 70% e 60%, respectivamente, sem levar a edificação a um colapso progressivo. (SASANI & SAGIROGLU, 2010).

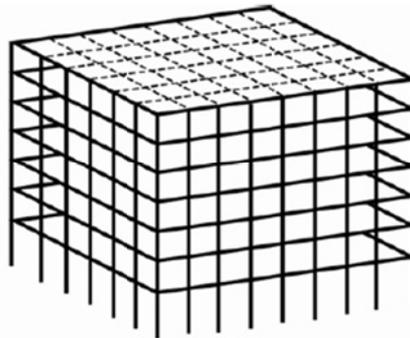
Figura 21 a) – Modelagem da estrutura original.

Após avaliar o evento inicial e a propagação do colapso deve-se analisar a estabilidade do restante da estrutura. A figura 21 mostra os estágios de um colapso progressivo em uma edificação.

Observa-se através da figura 21 que a retirada de um elemento de suporte do edifício, como um pilar no pavimento térreo, por exemplo, causa um dano inicial em apenas um trecho da estrutura, porém, na figura 21 d-1 pode-se verificar que parte do edifício que foi deformado pelo colapso tem que suportar forças ainda sendo aplicadas, especialmente nos trechos com catenárias, o que provoca uma instabilidade global da estrutura.

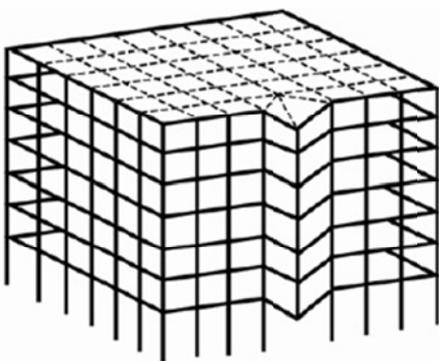
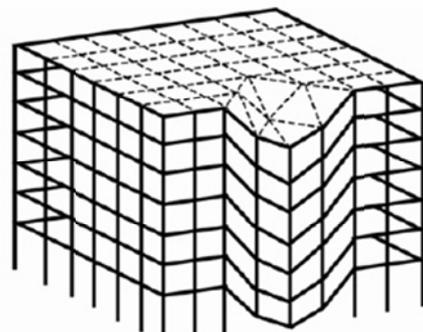
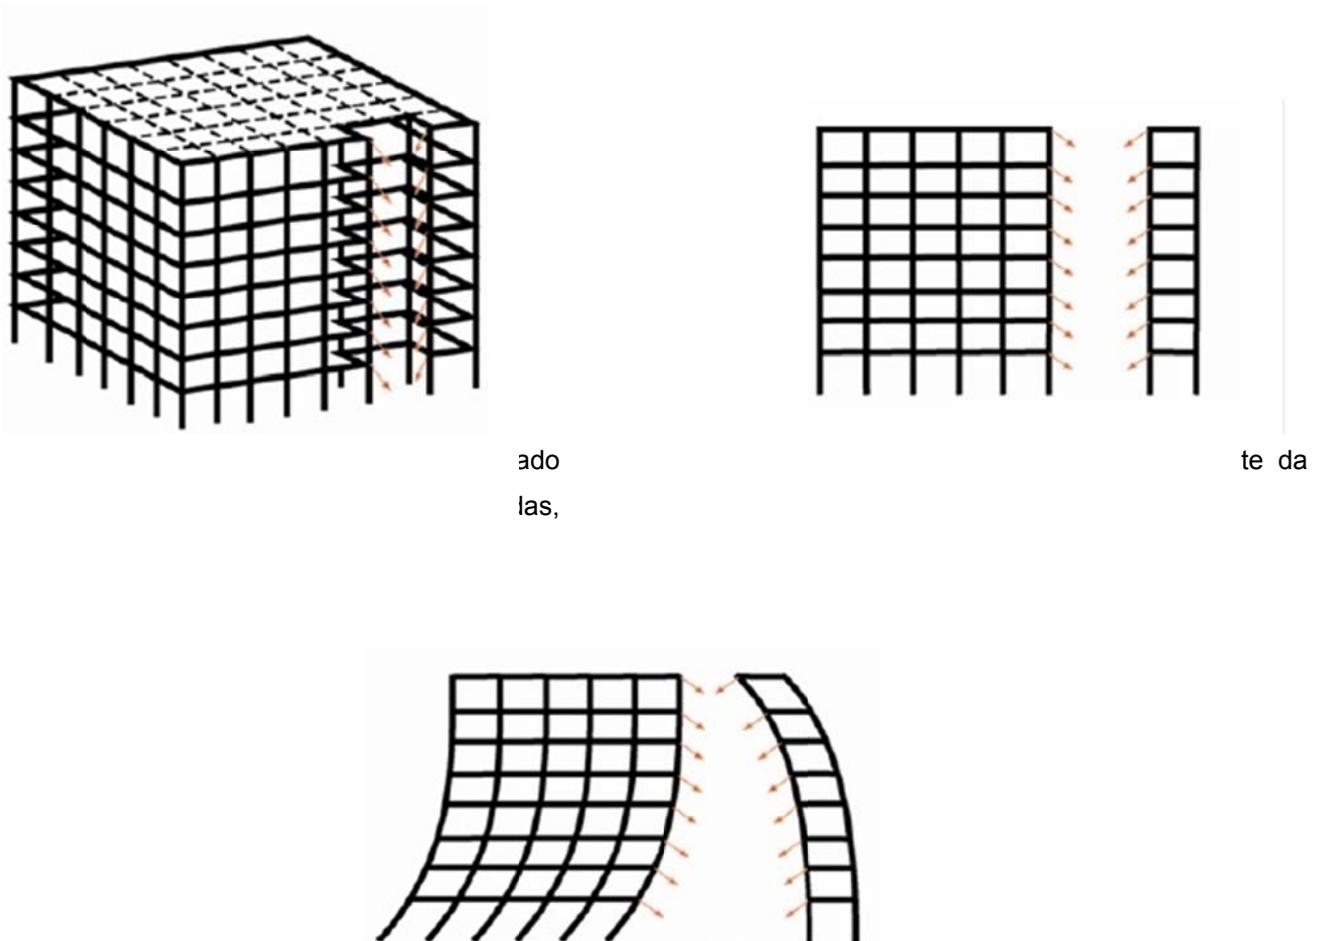
Figura 21 – Instabilidade da estrutura remanescente. (NISTIR 7396, 2007).

Figura 21 d): Estrutura geral na fase de instabilidade:

Figura 21 d-3) – A magnitude das forças ou a falta de instabilidade de um componente estrutural pode levar a um colapso global da estrutura.

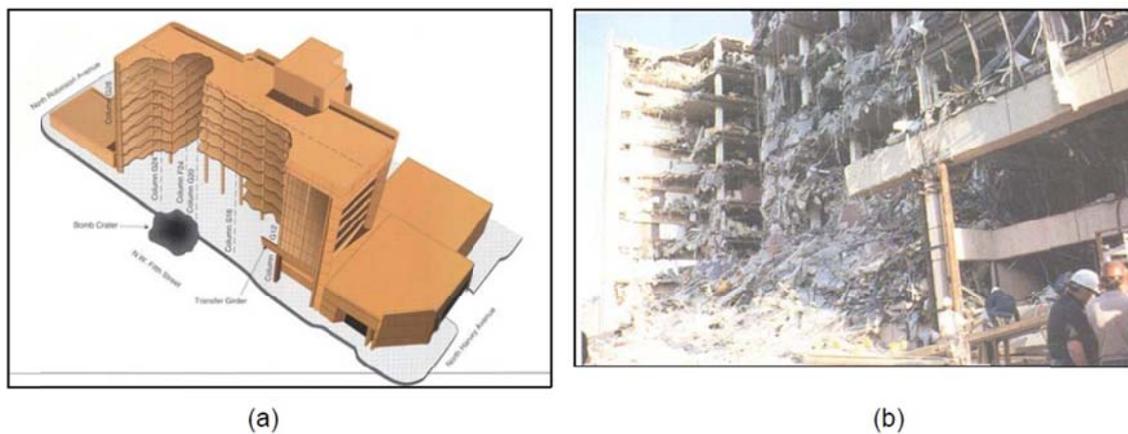
Figura 23 – a) Vista da área atingida edifício Murrah. b) Lado norte do edifício depois da explosão. (HIMMAN AND HAMMOND, 1997 apud NISTIR 7396, 2007).

Segundo o Nistir 7396 (2007) a explosão do caminhão-bomba aconteceu no trecho da fachada onde havia uma viga de transição ao nível do 3º piso, com vãos de 12,2 m, que suportavam os pilares dos andares superiores, espaçados de 6,10 m. Os danos da explosão se entenderam cerca de 20,0 m para dentro da edificação, ou seja, praticamente metade da área útil do Murrah entrou em colapso. A bomba atingiu de imediato três dos quatro pilares centrais que serviam de apoio à viga de transição do 3º piso, fato que provocou o colapso progressivo dos andares superiores.

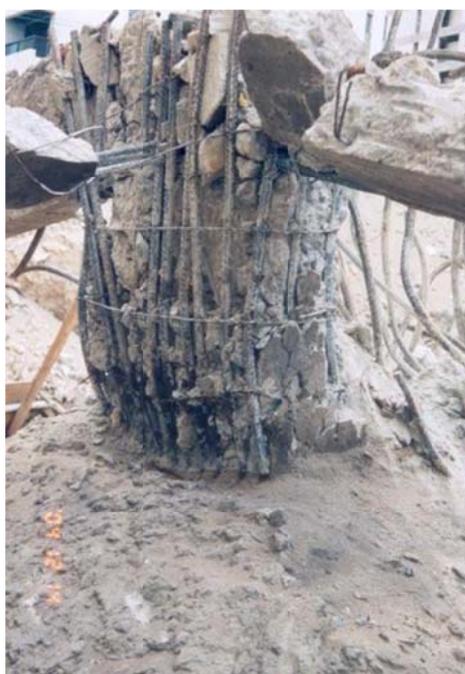
Figura 24 – Pescoço do pilar do edifício Areia Branca com sinais de degradação. (OLIVEIRA, et al., 2005)

Abaixo a figura 24 mostra um dos pilares do areia branca, onde é possível visualizar a degradação do concreto e a flambagem da armadura. Na figura 25 pode-se observar a vista aérea na noite do acidente.

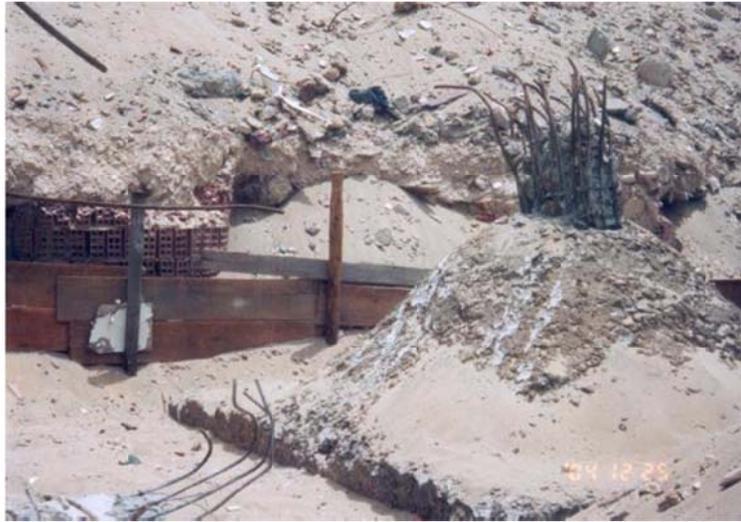
Figura 30 – Formas indefinidas das sapatas - Detalhes. (OLIVEIRA, et.al., 2005)

As sapatas da estrutura foram, claramente, produzidas com concreto apenas lançado, como pode ser observado através da figura 17, sem vibração e acabamento na superfície. A análise nas peças da superestrutura mostrou que elas foram produzidas de forma similar as da infraestrutura. Além disso, em ambos os casos observa-se uma alta possibilidade das peças de concreto apresentarem uma alta relação água/cimento.

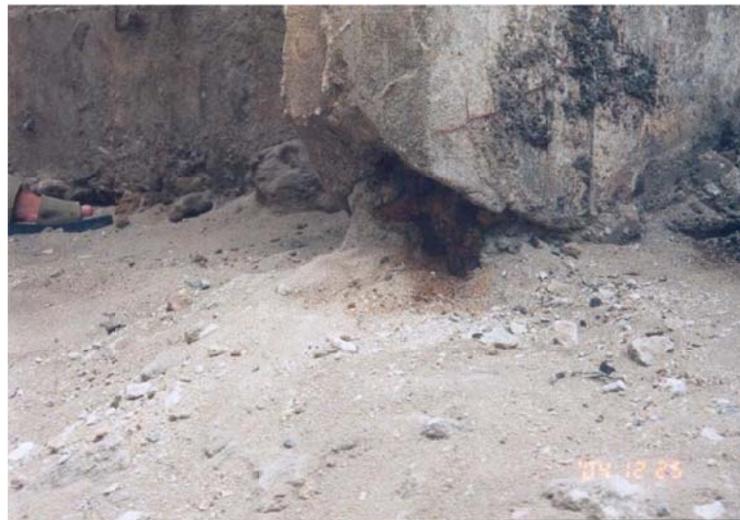
Figura 31 – Sapata do Edifício Areia Branca com redução da seção transversal do pilar e armadura oxidada. (OLIVEIRA, et.al., 2005).

A figura 31 mostra uma redução da seção da armadura na base de um dos pilares, ponto de encontro entre o pilar e a sapata, apresentando corrosão, fato que, entre outros fatores, reduz a capacidade de carga do pilar, comprometendo a estabilidade da estrutura.

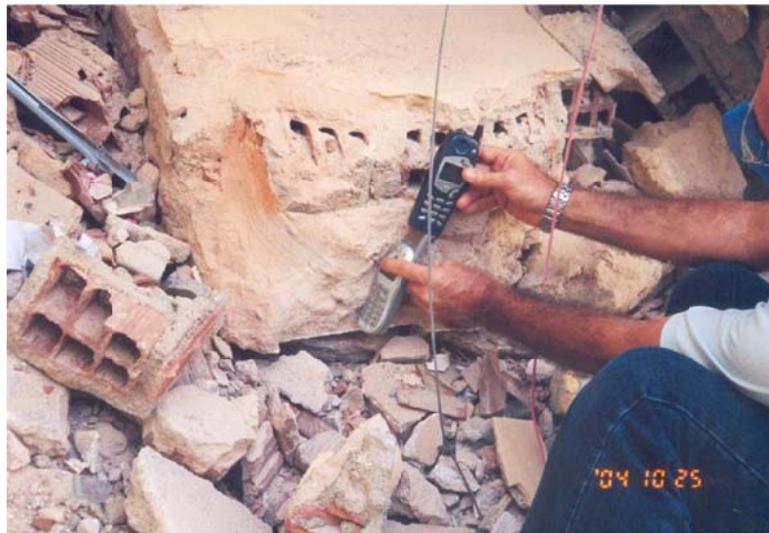
Figura 32 – Escombros: Grandes espessuras dos revestimentos. (OLIVEIRA, et.al., 2005).

Outro fato relevante apresentado nos laudos (pericial e do CREA) do acidente foi a grande espessura dos revestimentos de paredes e lajes, fato que pode ser observado na figura 32. Nas alvenarias a espessura dos revestimentos chegou a atingir 18 cm de espessura e nas lajes e pisos foram encontradas espessuras de até 11 cm. Para efeito de cálculo, é comumente utilizada a espessura de 2,5 cm em cada face das peças estruturais, ou seja, provavelmente houve incremento nas ações permanentes sobre as peças estruturais devido a estas espessuras de revestimentos estarem demasiadamente fora dos padrões construtivos.

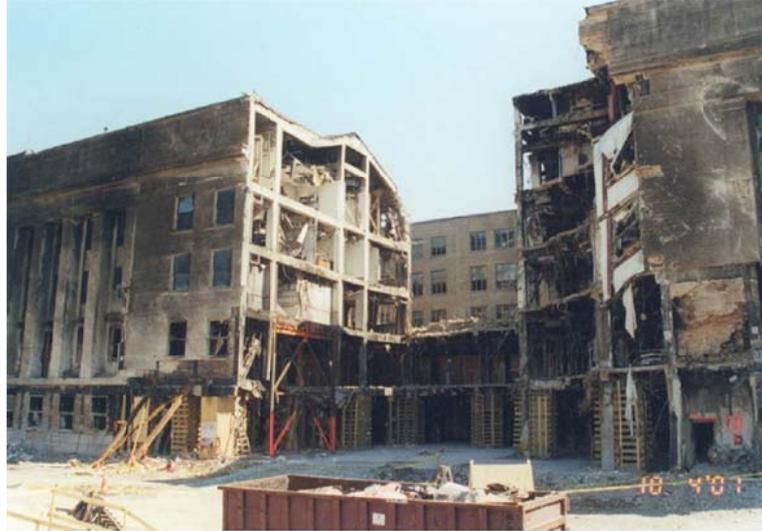
Figura 34 – Área colapsada do Pentágono após a remoção do entulho. (NISTIR 7396, 2007).

No impacto 50 pilares do primeiro andar foram destruídos, o que foi seguido de um forte incêndio. A estrutura apesar do tamanho do dano respondeu de forma robusta. Nenhuma parte do edifício entrou em colapso imediatamente, apenas vinte minutos após o incidente parte do piso superior veio a desabar, o incêndio e a perda do cobrimento dos elementos estruturais contribuíram para instabilidade da estrutura. O fogo acabou atingindo as armações das vigas e dos pilares fazendo com que eles não resistissem às redistribuições dos esforços.

As seções que permaneceram, mesmo com graves danos ao nível do primeiro andar, resistiram principalmente porque o sistema de piso era redundante (ou seja, moldado com caminhos alternativos de cargas), com reforço de aço em vigas e prolongamento delas em pontos de apoio, fornecendo assim maior capacidade para estes elementos, no caso de falha de um pilar.

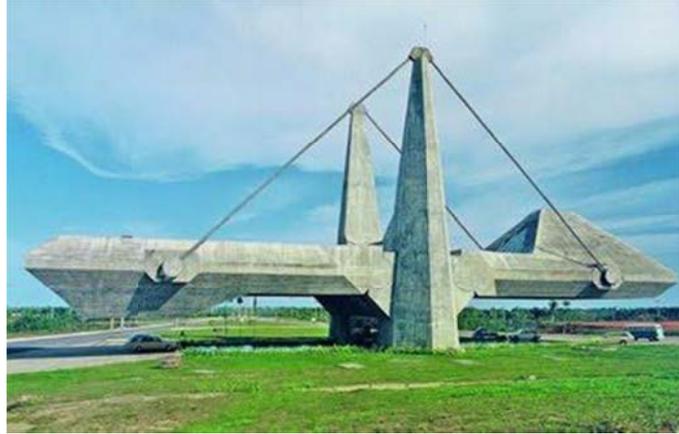
Figura 35 – Edifício alcinhado a “Balança”, no centro administrativo da Bahia, Salvador. Um exemplo de estrutura sem redundância. (LARANJEIRAS, 2010)

Na figura 35 é apresentada uma edificação sem redundância, um edifício no centro administrativo de Salvador, Bahia, Brasil, que possui como estrutura principal de sustentação dois pilares centrais e dois cabos. No caso de ocorrer uma ruptura em qualquer um destes elementos o prédio colapsará totalmente.

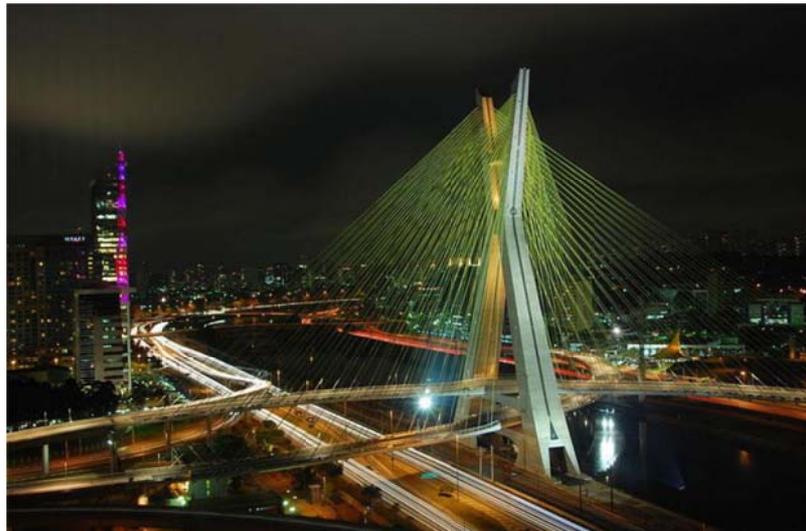
Figura 36 – Ponte estaiada Octavio Frias de Oliveira, na capital do estado de São Paulo, Brasil, uma estrutura redundante. (LARANJEIRAS, 2010)

Em São Paulo, Brasil, a ponte estaiada Octavio Frias de Oliveira, é um exemplo de estrutura redundante, já que seus diversos cabos podem servir de alternativa de redistribuição de cargas no caso de falha de algum dos elementos.

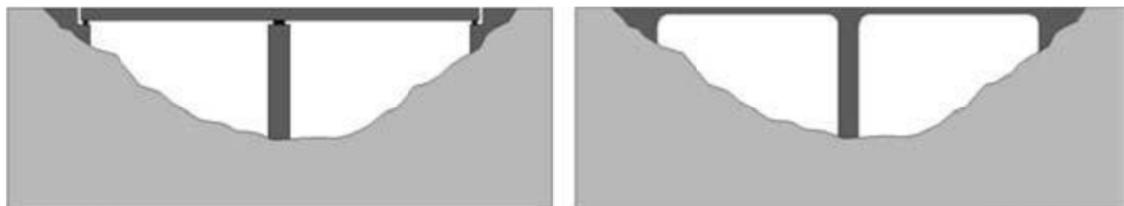
Figura 37 – Uma estrutura convencional de viaduto, à esquerda, com juntas e aparelhos de apoio, e uma estrutura integral, à direita. (LARANJEIRAS, 2010)

A transferência de cargas através de aparelhos de apoios é acompanhada de concentração de tensões e esforços, nas regiões próximas aos aparelhos. Essa condição crítica limita a capacidade suplementar de carga dessas regiões, em caso de redistribuição de cargas por colapsos localizados. Já a transferência de cargas através de ligações monolíticas, integrais, não gera concentração de esforços e tensões, essa continuidade oferece reservas adicionais de capacidade de carga, úteis em situações de colapso. (LARANJEIRAS, 2010)

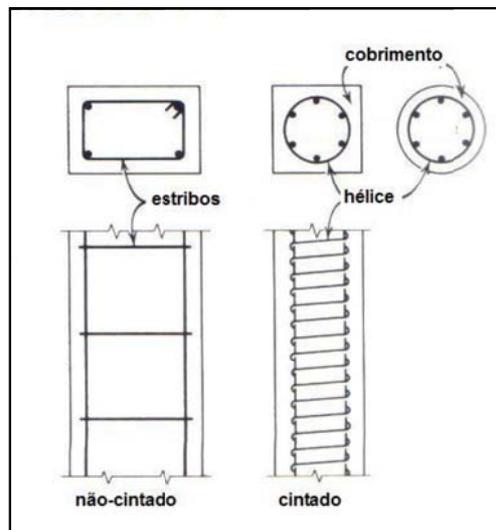
Figura 38 – Ilustração dos pilares comuns e dos pilares cintados. (LARANJEIRAS, 2010)

Os pilares cintados, com estribos pouco espaçados, helicoidais, transformam o comportamento do elemento de frágil em dúctil. O pilar consegue absorver maiores deformações antes de entrar em colapso. Laranjeiras (2010) afirma que os pilares cintados pela sua ductilidade, têm grande importância na prevenção de colapsos progressivos e seu uso deveria ser, por isso, resgatado e estimulado.

Na figura 38 é possível observar a ilustração de pilares cintados e não-cintados. Já na figura 39 pode-se verificar o comportamento de pilares cintados e não-cintados analisados através de um diagrama unitário carga x encurtamento unitário, onde se nota a capacidade de absorção de energia do pilar cintado, quando comparado ao pilar não-cintado.

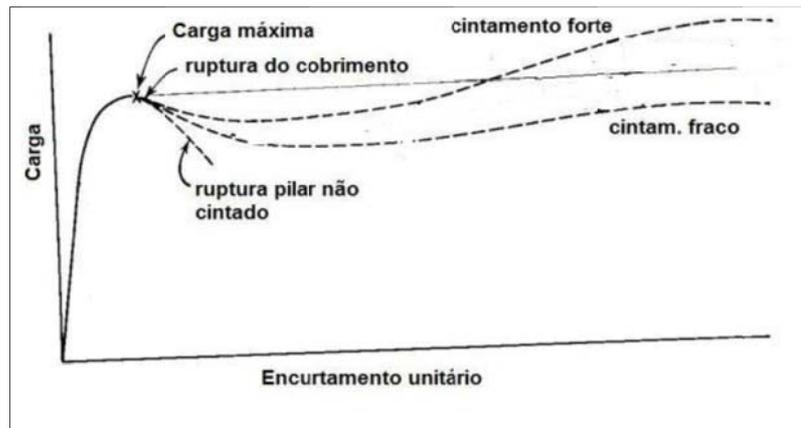
Figura 39 – Diagramas idealizados de carga-deformação de pilares comuns e cintados, (LARANJEIRAS, 2010).

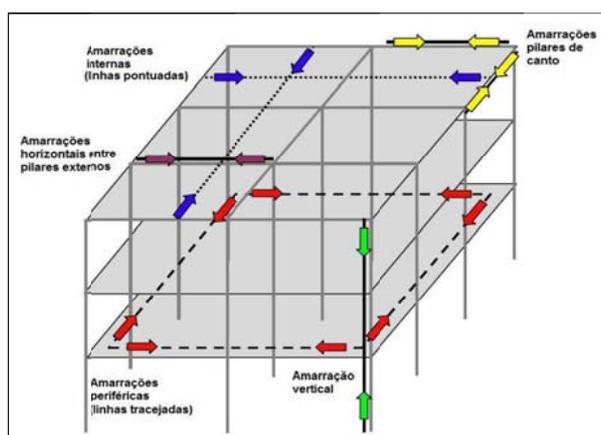
Figura 40 – Diferentes tipos de amarrações incorporados a estrutura para promover a integridade estrutural. (UFC 4-023-03, 2009)

As amarrações são de extrema importância para o bom desempenho da estrutura frente a um colapso, devendo ser capazes de transferir as cargas necessárias. As principais amarrações a serem consideradas em um projeto são as periféricas, internas, horizontais ligadas aos pilares e verticais, conforme pode ser observado na figura 40.

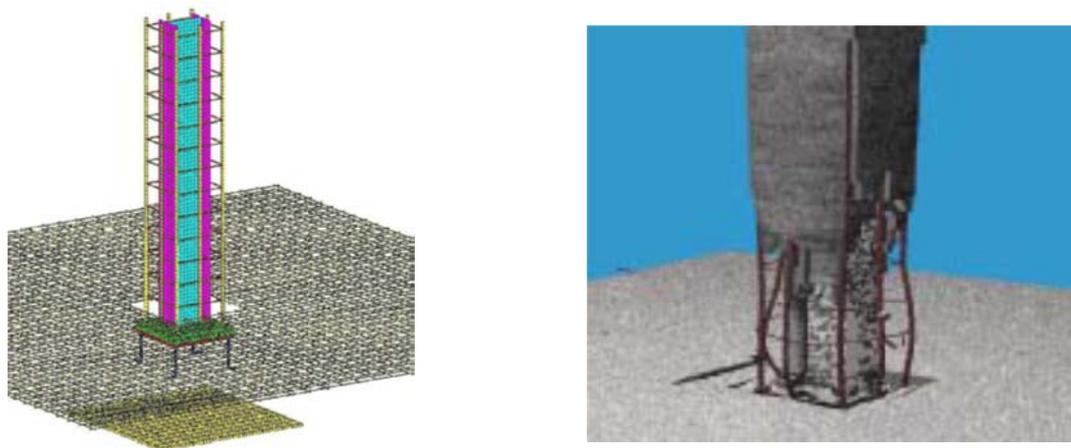
Figura 41 – O antes e depois de um pilar de concreto armado submetido a uma explosão próxima por mochila bomba, (NISTIR 7396, 2007).

Este método geralmente utiliza programas computacionais, porém eles devem ser aplicados apenas a uma parte do sistema estrutural. Figura 41 mostra o desempenho de um pilar em concreto armado, submetido ao contato com uma mochila explosiva.

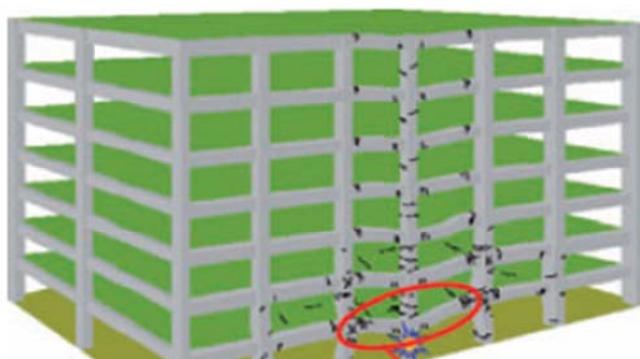
A Figura 42 mostra esquematicamente a remoção de uma coluna, o que resulta em uma redistribuição dinâmica de cargas através das vigas, pisos e pilares. Após a redistribuição de cargas, se a estrutura encontra uma posição de equilíbrio o colapso progressivo não ocorre. No entanto, se alguns elementos são tensionados além de suas capacidades o colapso progressivo pode ser iniciado.

Figura 42 – Pilar removido por explosão ou impacto. Fonte: (SASANI & KROPELNICKL, 2008)

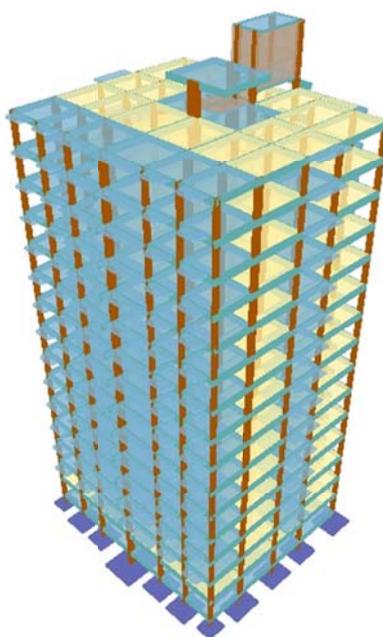
A vista 3D da edificação esta na figura 43. Na figura 44 é possível observar a localização dos pilares no pavimento tipo e as lajes utilizadas.

Figura 43 - Modelagem da estrutura analisada.

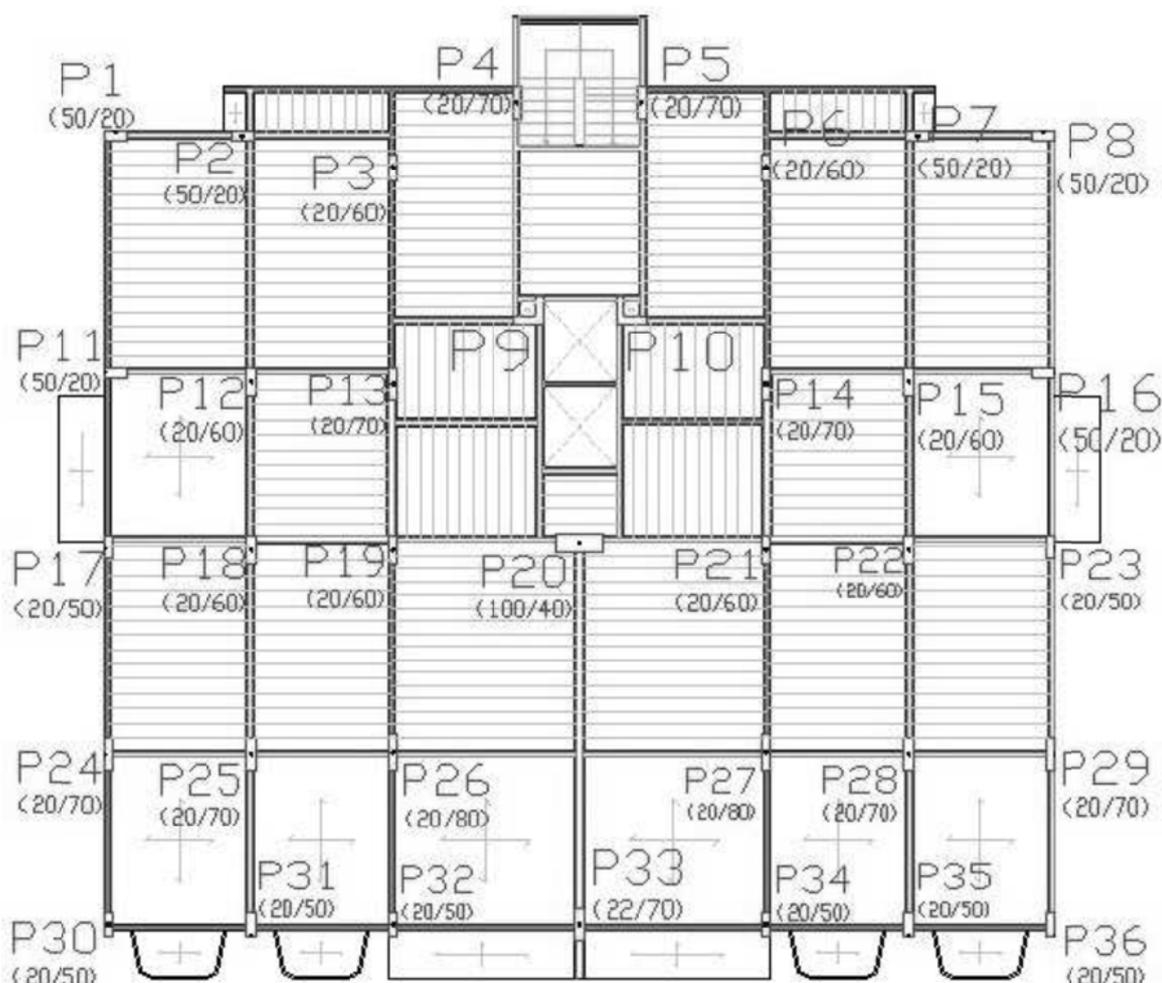
Figura 44 - Planta de vigas, pilares e lajes consideradas no pavimento tipo da estrutura de referência.

Na modelagem de todos os pavimentos tipos da estrutura analisada foram utilizadas lajes pré-moldadas, exceto nos trechos onde ocorriam balanços, nestes foram consideradas lajes maciças, inclusive nas lajes ligadas aos balanços, que na época da construção do edifício Areia Branca, provavelmente, eram utilizadas por questões de facilidades de cálculo.

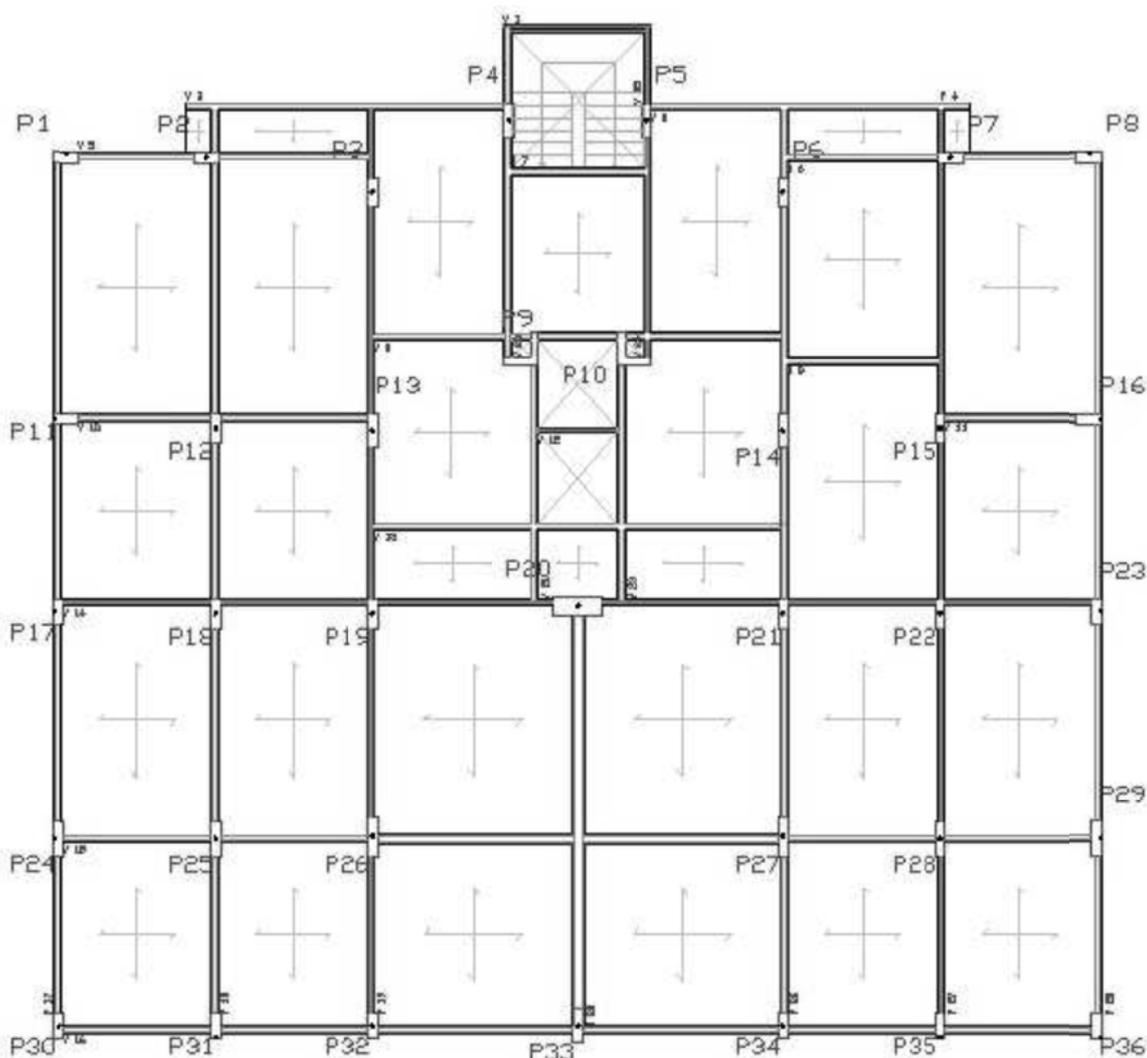
Abaixo é apresentada, através da figura 45, a locação dos pilares, no subsolo, e na tabela 10 as dimensões e esforços, todos referentes à estrutura análoga a original que foi modelada.

Figura 45 – Locação dos pilares no subsolo

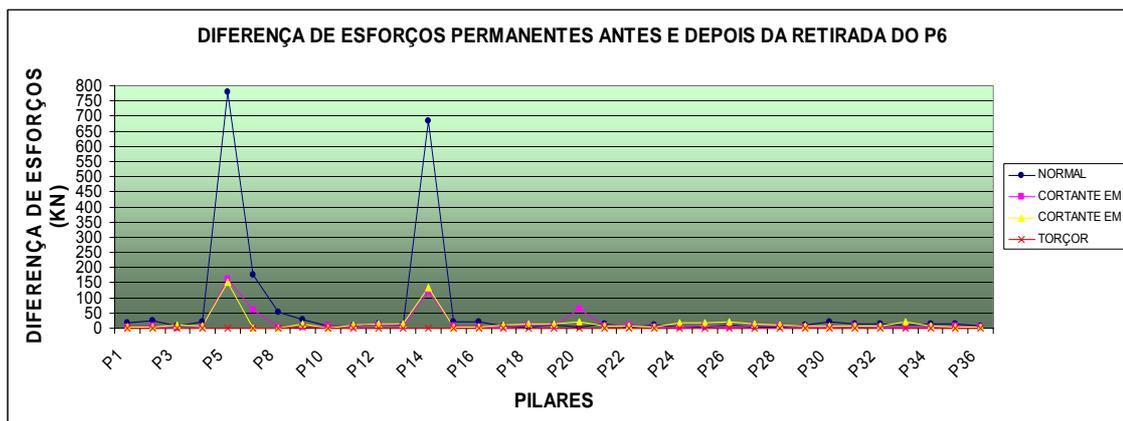
A diferença destes valores pode ser observada através das figuras 47 a 55, a fim de que sejam identificados os esforços mais críticos no caso de uma ruptura.

Figura 46 – Diferença dos esforços permanentes nos pilares, antes e depois da retirada do P6, em KN.

Os esforços, normais, cortantes e torção, tanto os de sobrecarga, permanente ou de vento, com a retirada do P6, foram transmitidos diretamente aos apoios mais próximos, P5 e P14. O restante da edificação não apresentou uma distribuição de carregamento tão significativa quanto o esperado, ver figuras 46 a 51.

A eliminação do pilar P6 fez com que os pilares P5 e P14 tivessem que suportar esforços permanentes normais de quase 800KN e 700KN, respectivamente, a mais do que o projetado inicialmente. Para os esforços cortantes este aumento foi da ordem de 150KN e, a diferença quanto ao esforço torção foi praticamente insignificante, ver figura 46.

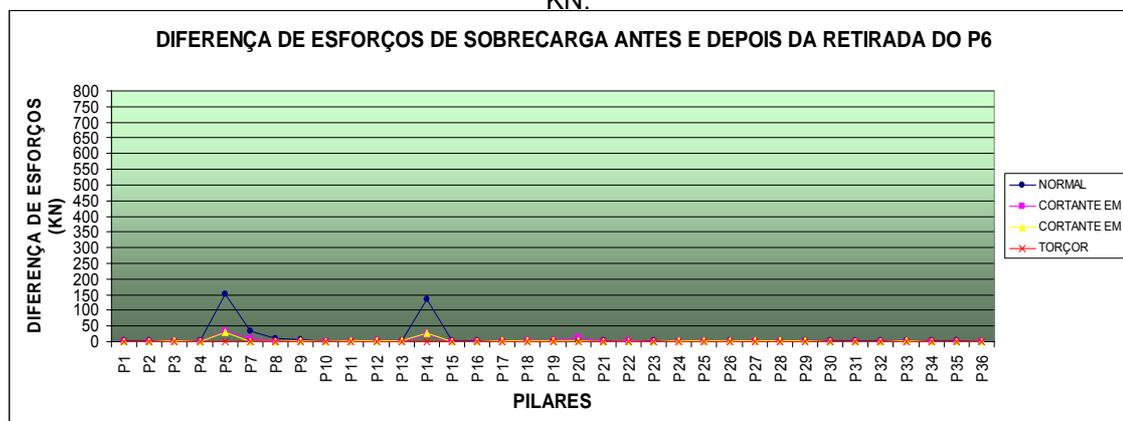
Figura 47 – Diferença das sobrecargas nos pilares, antes e depois da retirada do P6, em KN.

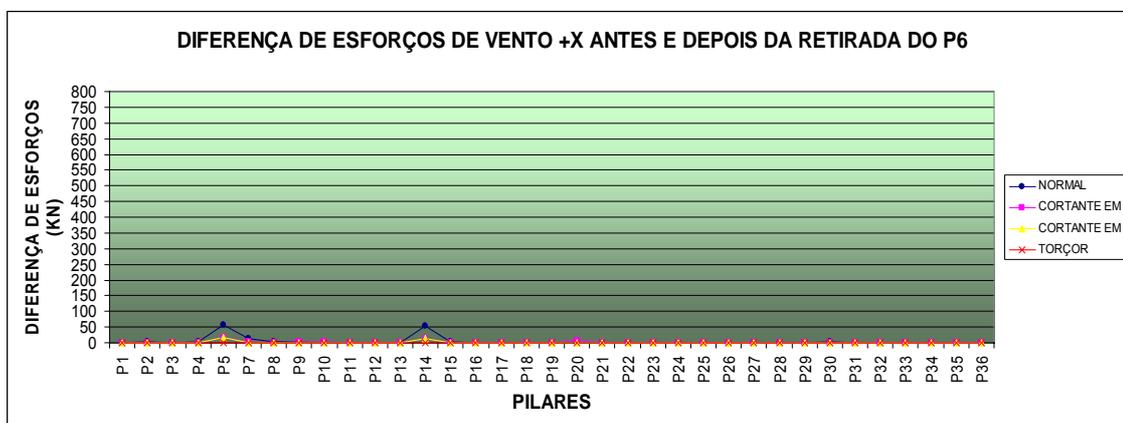
Figura 48 – Diferença dos esforços de vento +x, nos pilares, antes e depois da retirada do P6, em KN.

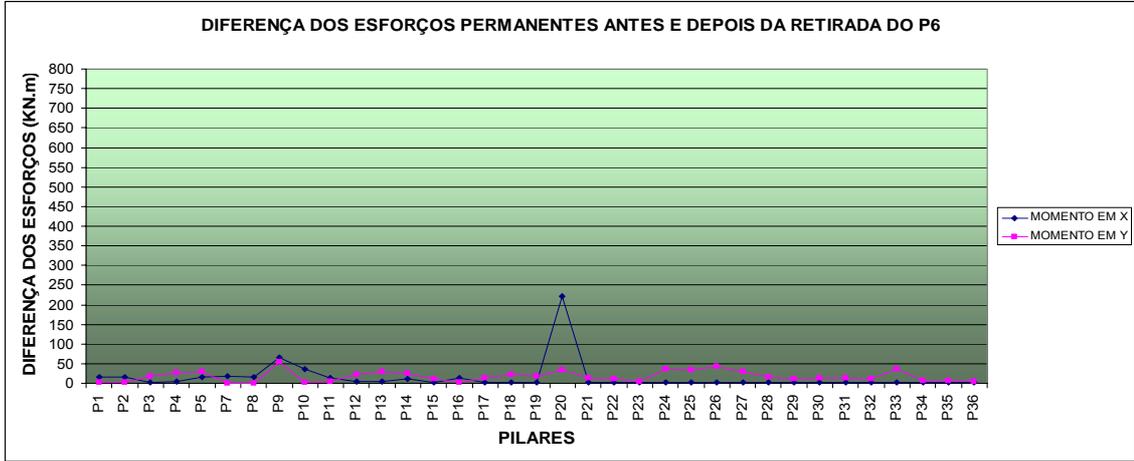
As figuras de 53 a 55, também são referentes aos esforços permanentes, de sobrecarga e de vento só que elas mostram as diferenças quanto ao momento fletor, tanto em x, quanto em y.

Figura 49 – Diferença dos esforços permanentes nos pilares, antes e depois da retirada do P6, em KNm.

Com a retirada do P6 pode-se, através da figura 49, observar a transmissão dos esforços de momento, principalmente os permanentes, para o apoio de maior capacidade resistente na estrutura, o P20.

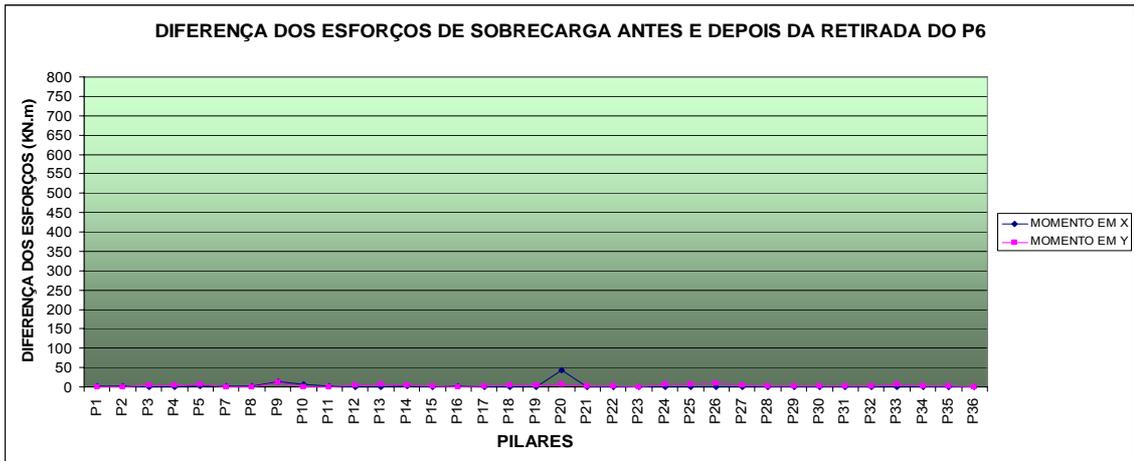
Figura 50 – Diferença das sobrecargas, nos pilares, antes e depois da retirada do P6, em KNm.

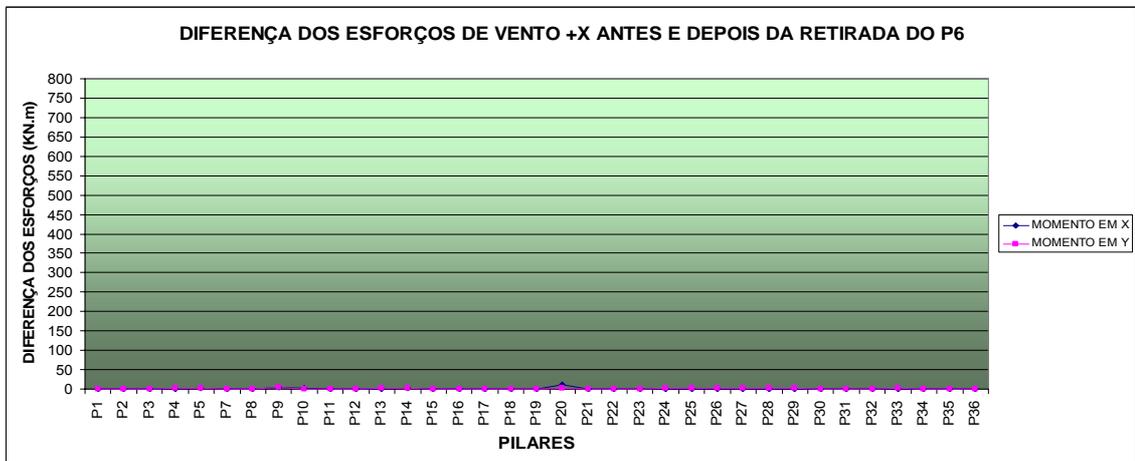
Figura 51 – Diferença dos esforços de vento +x, nos pilares, antes e depois da retirada do P6, em KNm.

As diferenças de esforços de vento foram similares em todas as direções, apresentando valores baixos, como exemplificado nas figuras 49 e 55.

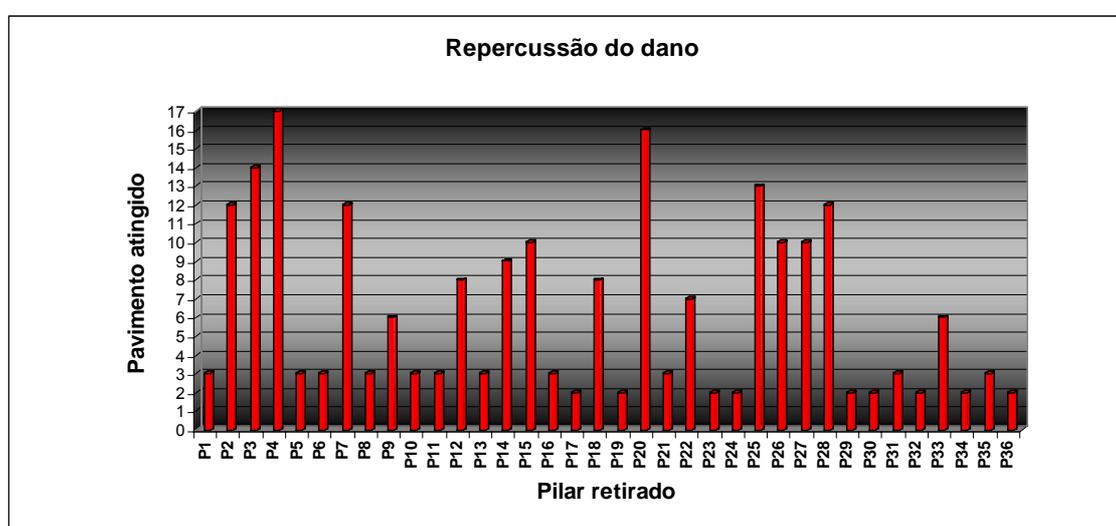
Foi retirado cada pilar da estrutura e conservado a existência dos demais para serem verificados deslocamentos globais, de pilares e a repercussão dos danos. Isto feito um a um. Na figura 52 pode ser observado um gráfico da repercussão do dano para a retirada de cada pilar, na estrutura análoga.

Figura 52 – Repercussão do dano x pavimento atingido.

Dos dezessete pavimentos apresentados na figura 52, doze eram pavimentos tipo, um a cobertura, um o subsolo, um o térreo, um a coberta do edifício e o outro a coberta da casa de máquinas.

É importante salientar que muito da alta repercussão do dano por vários andares deve-se ao fato da estrutura análoga ter sido modelada com a maioria das lajes pré-moldadas, principalmente nos pavimentos tipo. Este tipo de laje não apresenta rigidez suficiente para determinados esforços dinâmicos, como o ventos, por exemplo.

Através da figura 52, apresentada nos resultados, observa-se que se retirado, o trecho entre a fundação e o subsolo, de um pilar com a presença dos demais, 20 dos 36 apoios terão seus danos repercutindo até no máximo o 3º pavimento. Este fato também foi confirmado na modelagem das estruturas robustas, ambas só apresentaram necessidade de alterações geométricas no projeto análogo até o 3º pavimento, ver figuras 55 a 62.
