UNIVERSIDADE CATÓLICA DE PERNAMBUCO
PRÓ-REITORIA ACADÊMICA – PRAC
PROGRAMA DE PÓS-GRADUAÇÃO EM ENGENHARIA CIVIL

**ESTUDO DE VIABILIDADE DE EDIFÍCIOS EM CONCRETO
ARMADO PROJETADOS PARA PERMITIR A RUPTURA DE
QUALQUER DOS SEUS PILARES NA BASE**

Dissertação apresentada à Universidade Católica de Pernambuco como requisito parcial, exigido pelo Programa de Pós-graduação em Engenharia Civil, para a obtenção do Título de Mestre em Engenharia Civil, na área de Tecnologia das Construções, orientada pelo Professor Doutor Romilde Almeida de Oliveira.

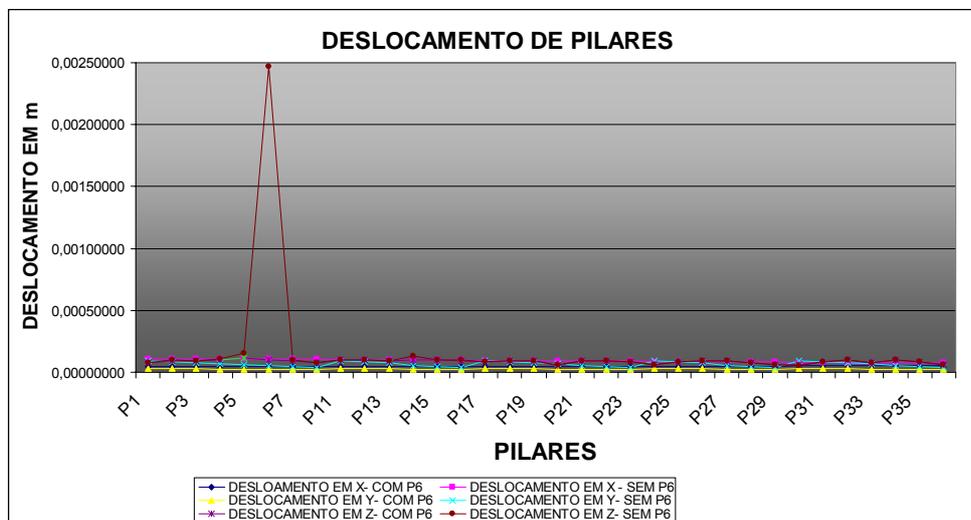
Foram verificados os deslocamentos da estrutura. Na figura 53 são apresentados os deslocamentos dos pilares, na região do subsolo, nas direções x, y, z, antes e depois da retirada do pilar P6.

Figura 53 – Deslocamento de pilares na região do subsolo, nas direções x, y, z antes e depois da retirada do P6.

Quanto aos deslocamentos na estrutura antes e depois da retirada do P6 os na direção z foram os maiores, como pode ser observado através da figura 53. Observa-se também que os deslocamentos em todas as direções, fora da zona crítica de retirada do P6 do trecho entre a fundação e o subsolo não foram significativos, o que pode explicar a edificação ter resistido alguns dias sem colapsar.

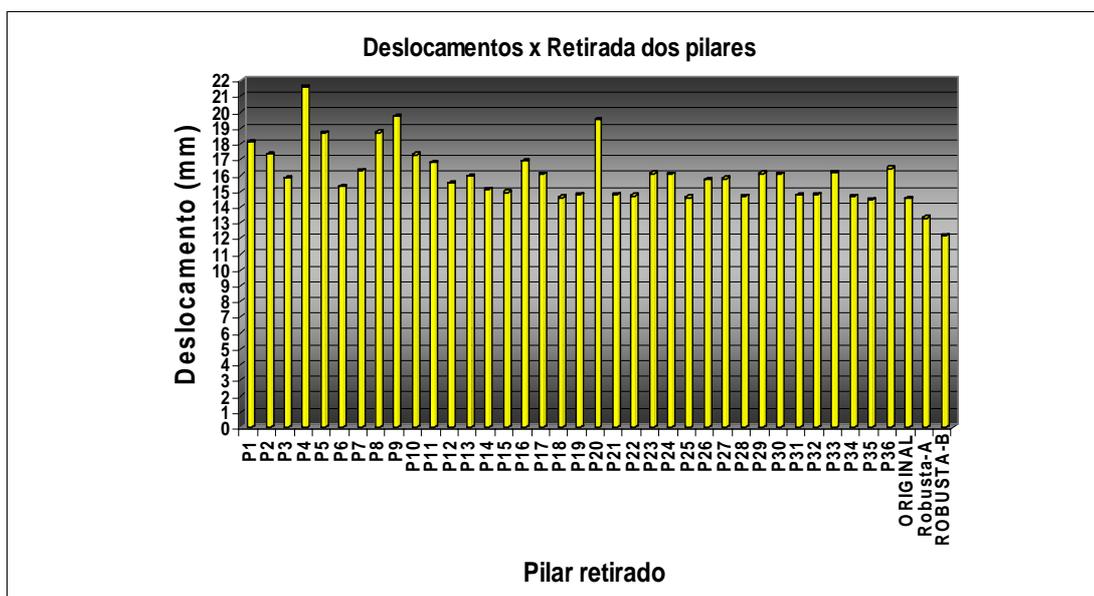
Foi observado, para cada retirada de pilar da estrutura, através da deformada, o deslocamento global máximo. Destes, todos os deslocamentos máximos ocorreram considerando a combinação de sobrecarga, força permanente e esforços de vento na direção x. Os resultados podem ser vistos na figura 54. Na referida figura foram colocados os deslocamentos globais máximos da estrutura análoga e das estruturas modeladas para apresentar robustez.

Figura 54 – Deslocamento máximo x retirada dos pilares.

Também podem ser observados os supracitados deslocamentos através da figura 54.

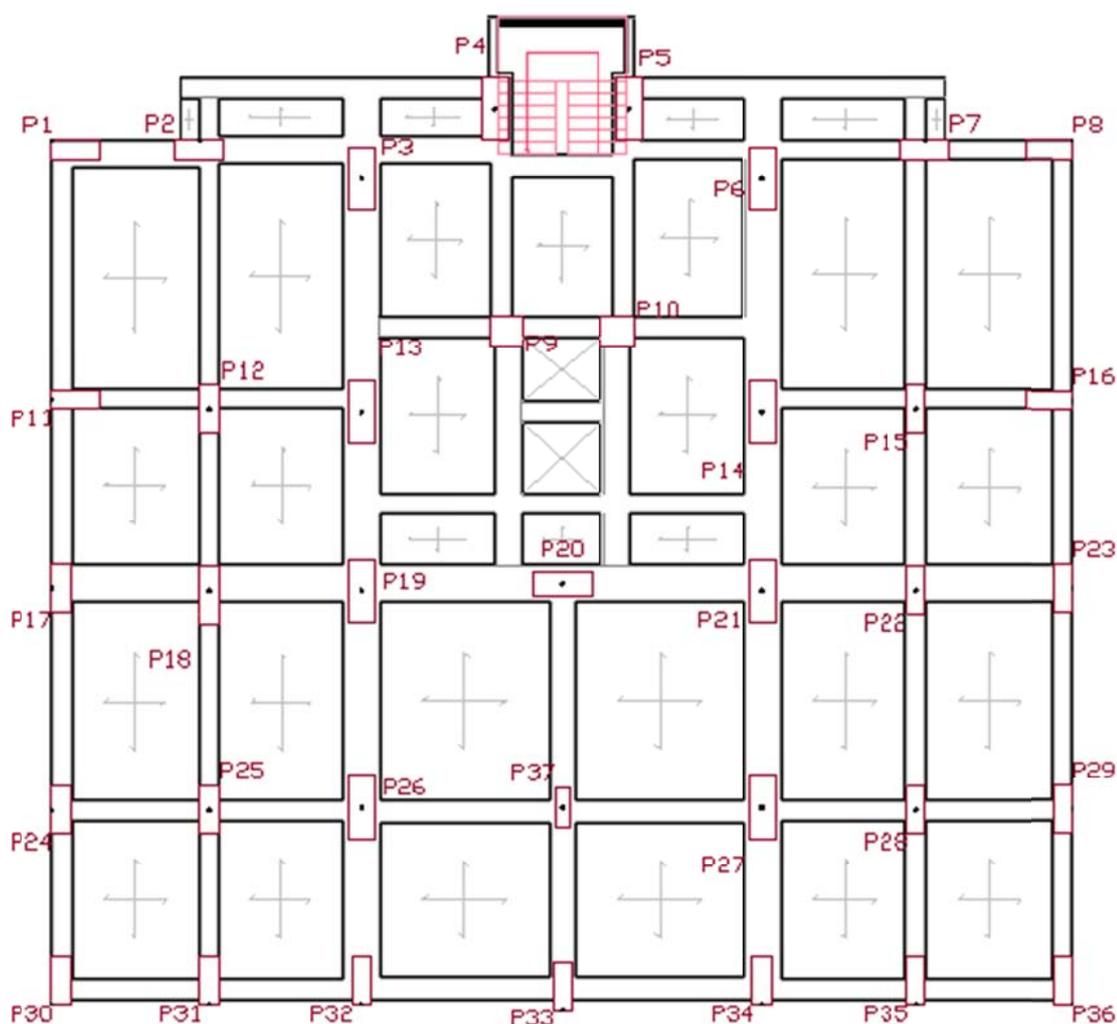
Na estrutura robusta A observa-se através das figuras 55 a 58 que a edificação só precisou de reforços até o 3º pavimento.

Figura 55 – Planta estrutural do projeto robusto A - subsolo da estrutura analisada.

Nas duas opções de estrutura robusta foram consideradas lajes maciças de 12 cm de espessura no subsolo e de 15 cm nos térreo e 1º pavimento, a fim de conferir maior rigidez ao sistema.

Na estrutura robusta A as dimensões dos pilares e das vigas ficaram maiores que o habitual nos dois primeiros pavimentos, conforme pode ser visto nas figuras 55 e 56.

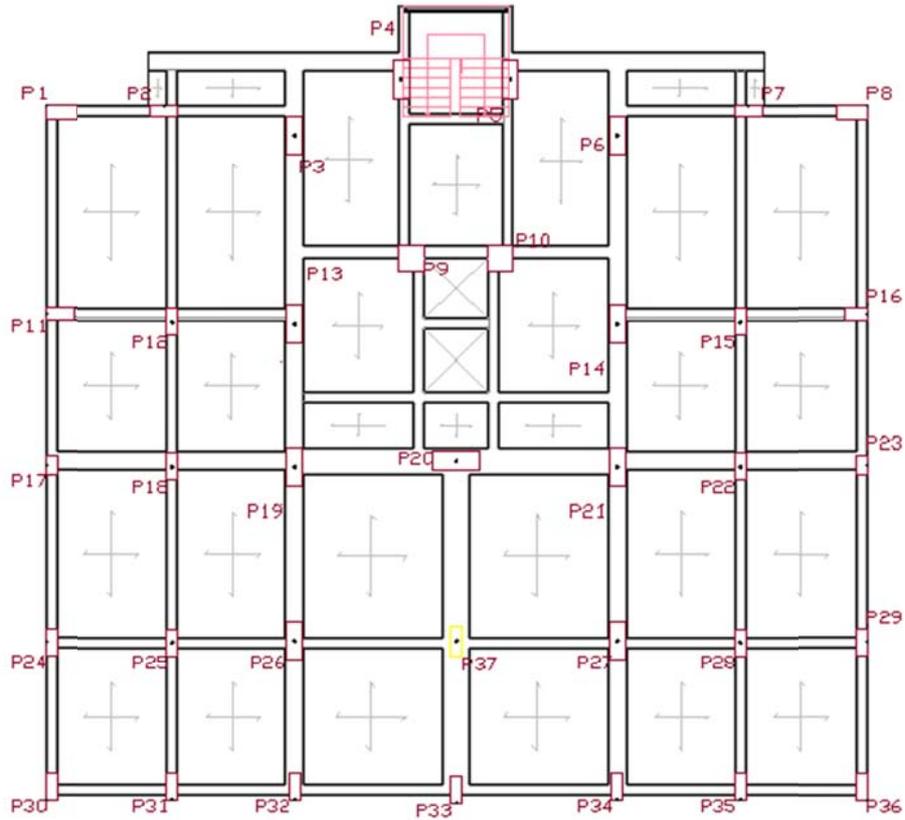
Figura 56 – Planta estrutural do projeto robusto A – térreo da estrutura analisada.

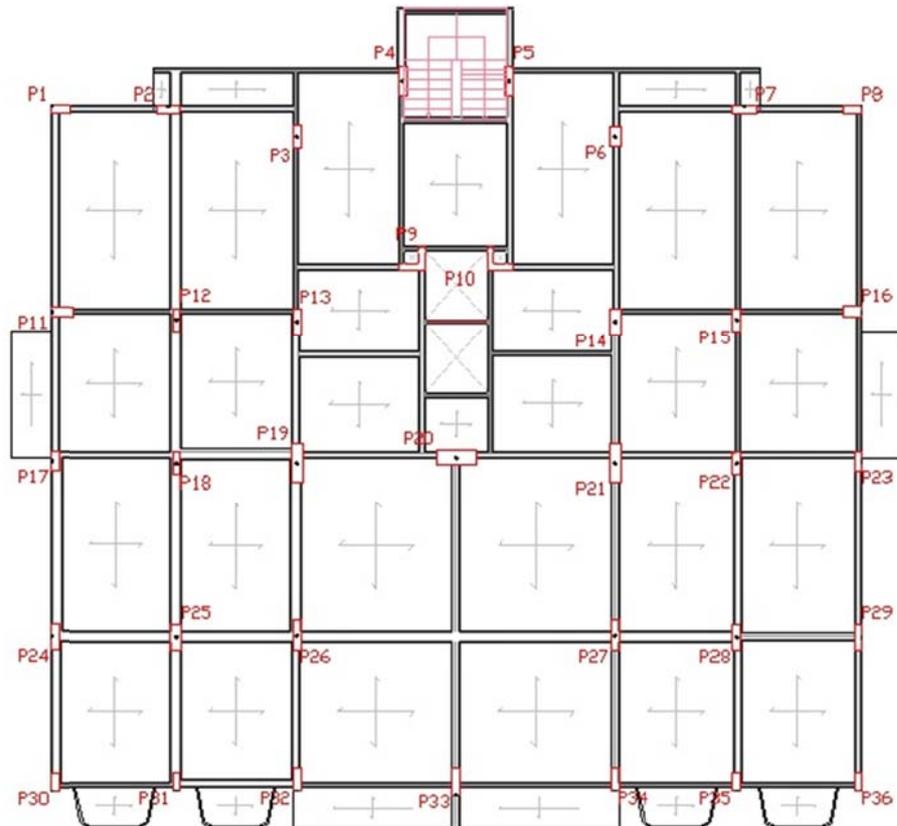
Figura 57 – Planta estrutural do projeto robusto A – 1º pavimento tipo da estrutura analisada.

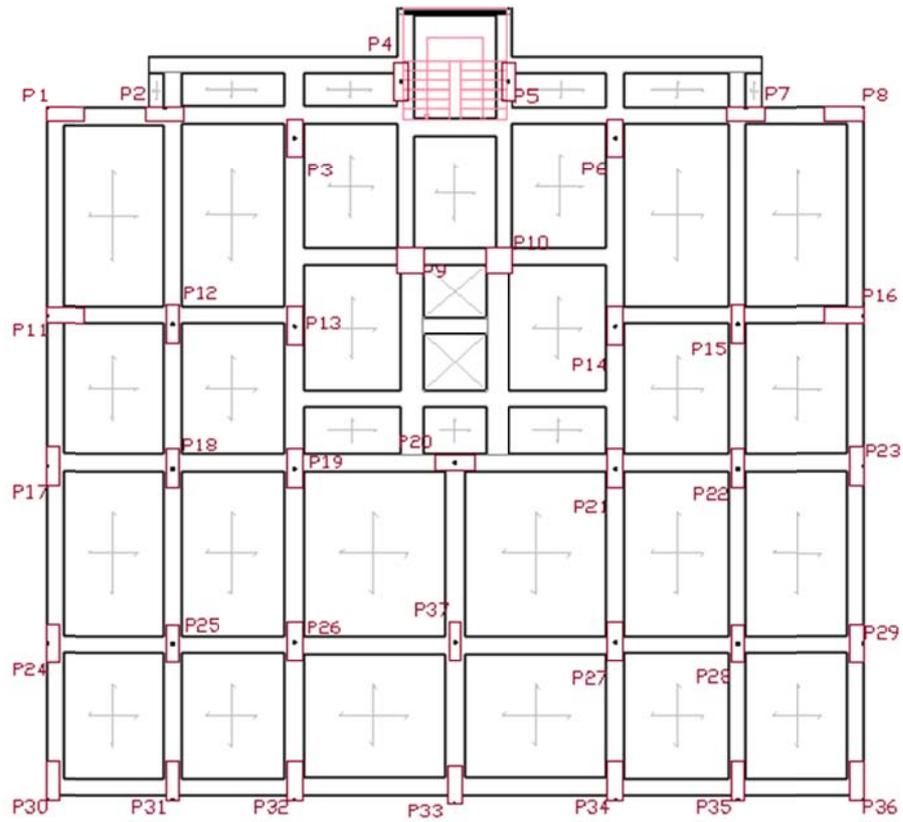
No projeto robusto B acontece algo semelhante, a estrutura para garantir a robustez com a retirada de qualquer um dos pilares da base no trecho entre o subsolo e a fundação não precisou ser alterada após o 3º pavimento, conforme pode ser vistos nas figuras de 59 a 62.

Figura 59 – Planta estrutural do projeto robusto B - subsolo da estrutura analisada.

Já na estrutura robusta B as dimensões dos pilares ficaram mais próximas do usual, apesar de ainda maiores do que o corriqueiramente usado na construção civil. Como pode ser visto na figura 59, as vigas também apresentaram dimensões grandes.

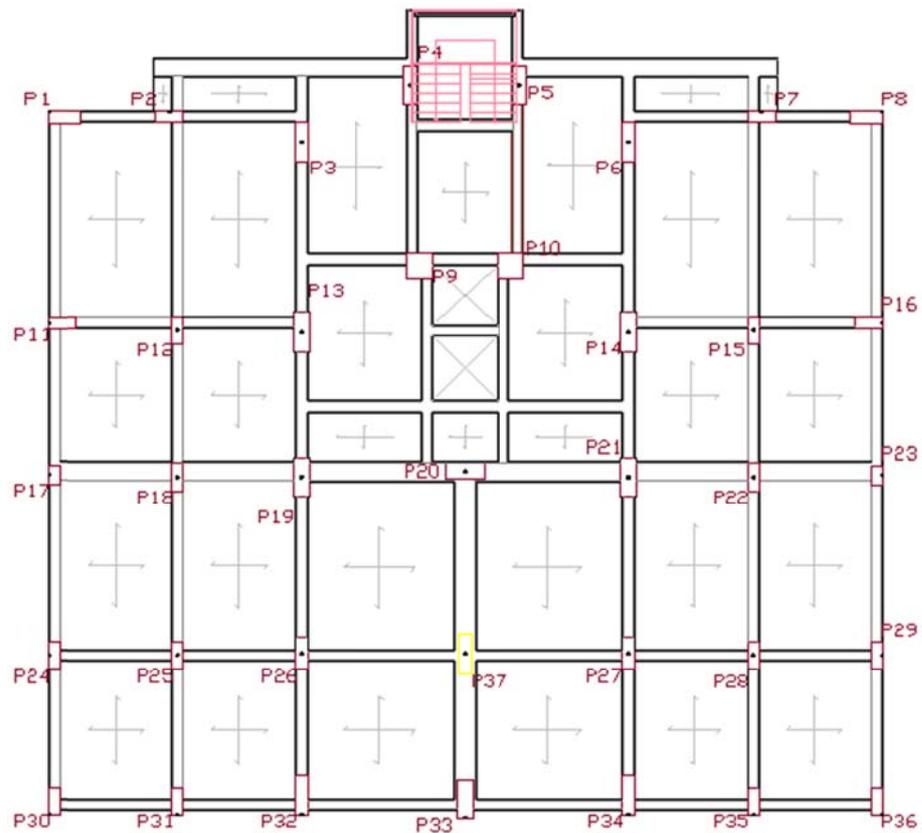
Figura 60 – Planta estrutural do projeto robusto B – térreo da estrutura analisada.

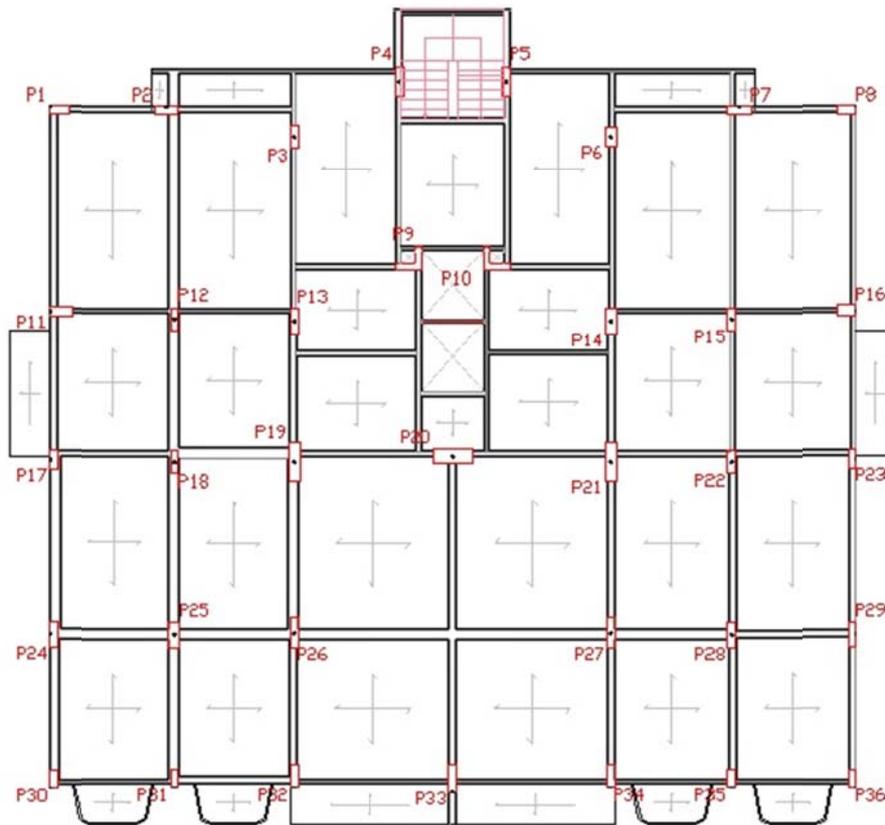
Figura 61 – Planta estrutural do projeto robusto B – 1º pavimento da estrutura analisada.

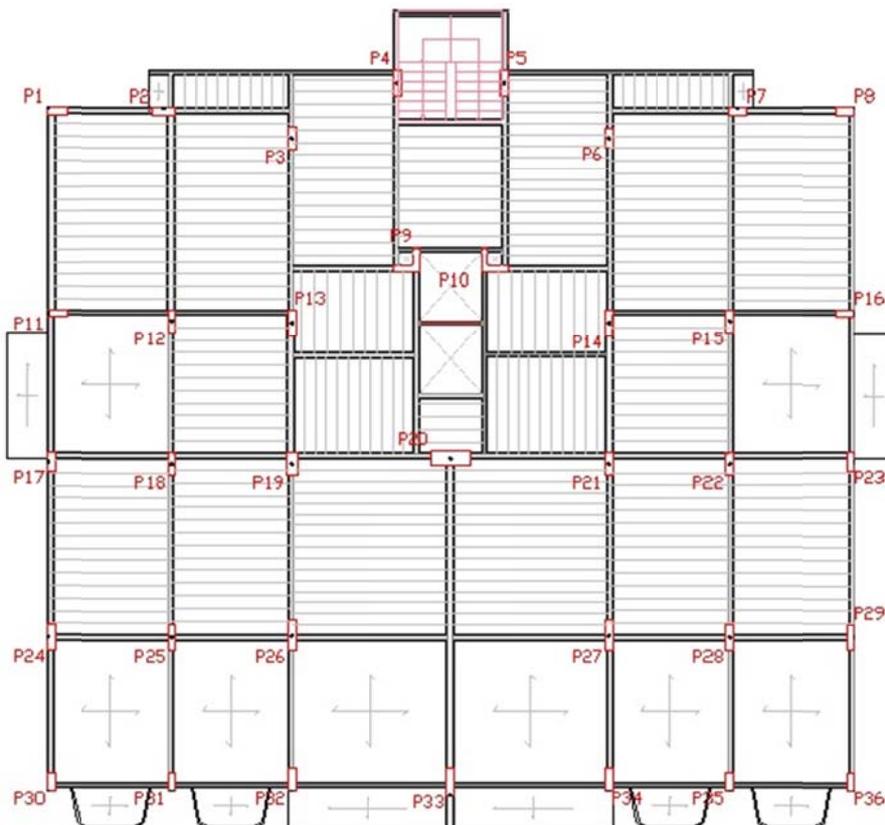
Figura 62 – Planta estrutural do projeto robusto B – 2º pavimento da estrutura analisada.

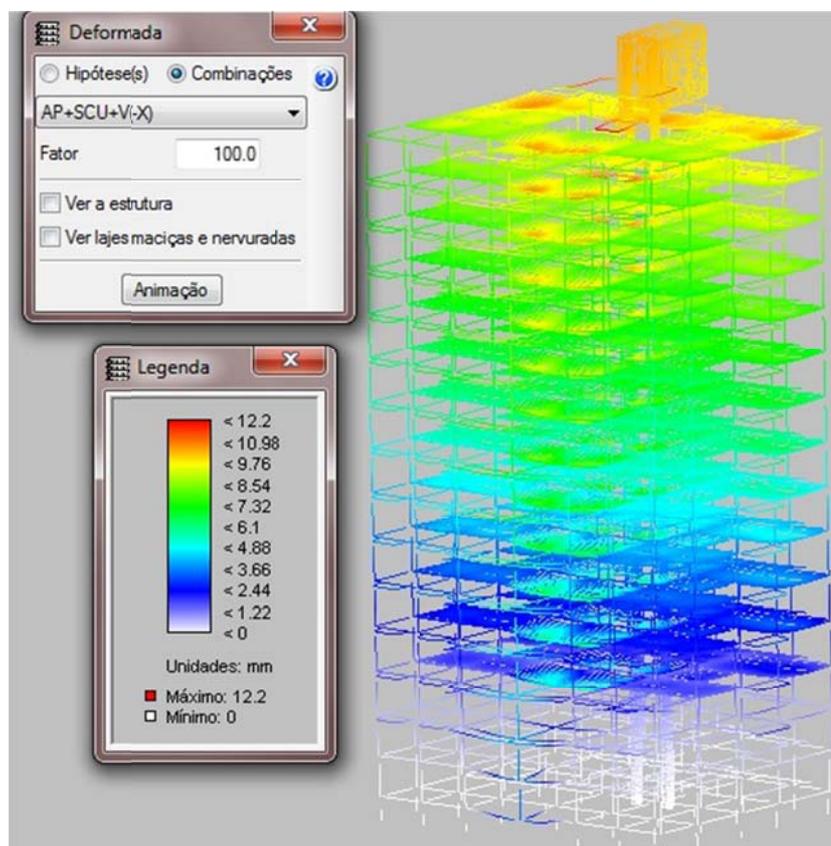
A deformada da estrutura robusta B, sem o pilar P33 e seus deslocamentos podem ser observados na figura 63.

Figura 63 – Deformada da estrutura robusta B, sem o pilar P33.

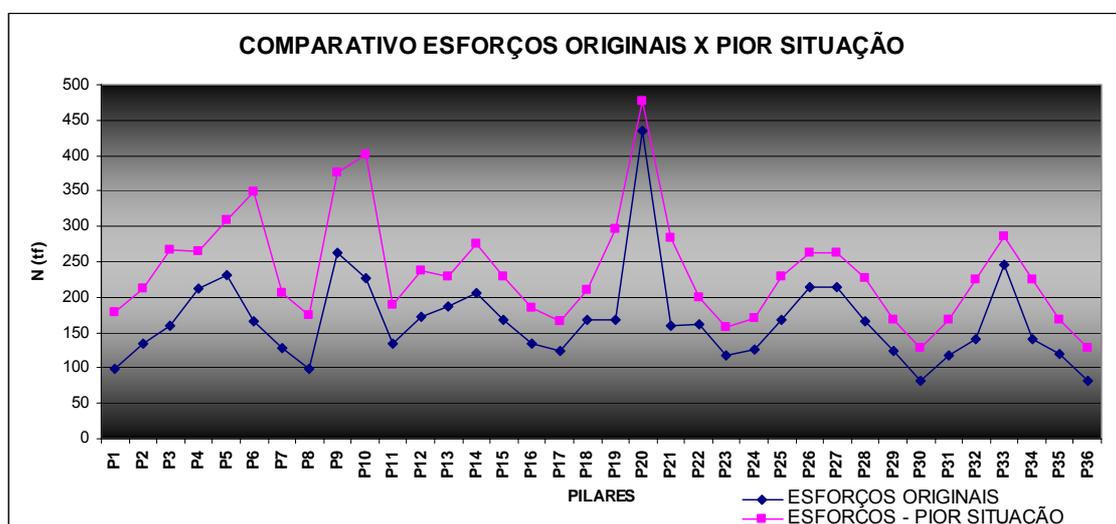
Na figura 64 é possível verificar, para cada pilar, os esforços majorados no momento mais crítico, referente ao esforço normal, o que foi mostrado na tabela 11 dos resultados.

Figura 64 – Comparação: esforços originais x esforços majorados devido à retirada de um pilar “n”.

O gráfico mostrado na figura 64 mostra os esforços originais e os esforços normais na situação mais crítica vivida pelo apoio. Dos 36 pilares apenas 13 tiveram um aumento de mais de 50% no esforço permanente normal, como pode ser visto no gráfico da figura 65.

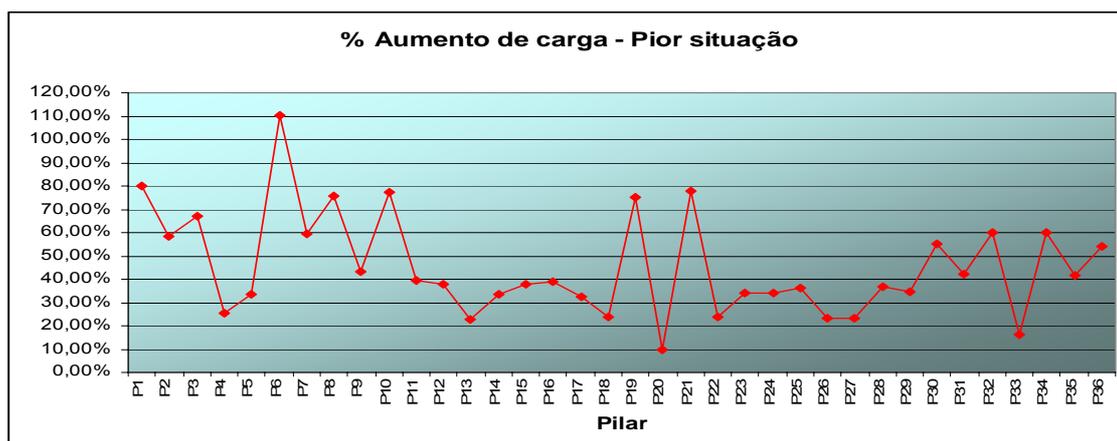
Figura 65 – Percentual de aumento de carga permanente normal nos pilares na situação crítica.

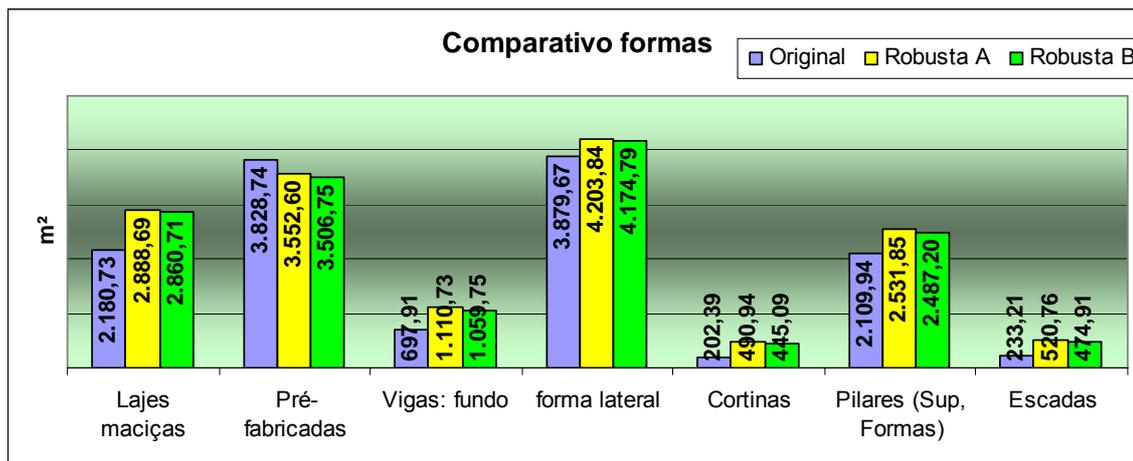
Figura 66 – Comparação do consumo de formas por elemento estrutural entre as três estruturas modeladas.

Na figura 66 verifica-se a variação de consumo de formas das três estruturas modeladas. A figura 67 revela que as vigas foram os elementos que mais consumiram concreto nas estruturas robustas quando comparadas com a análoga. Já a figura 68 mostra uma diferença significativa na quantidade de aço tanto nas vigas como nos pilares. O que pode ser melhorado utilizando concreto de alta resistência e diminuindo o espaçamento entre os estribos, o que diminui a propagação do dano.

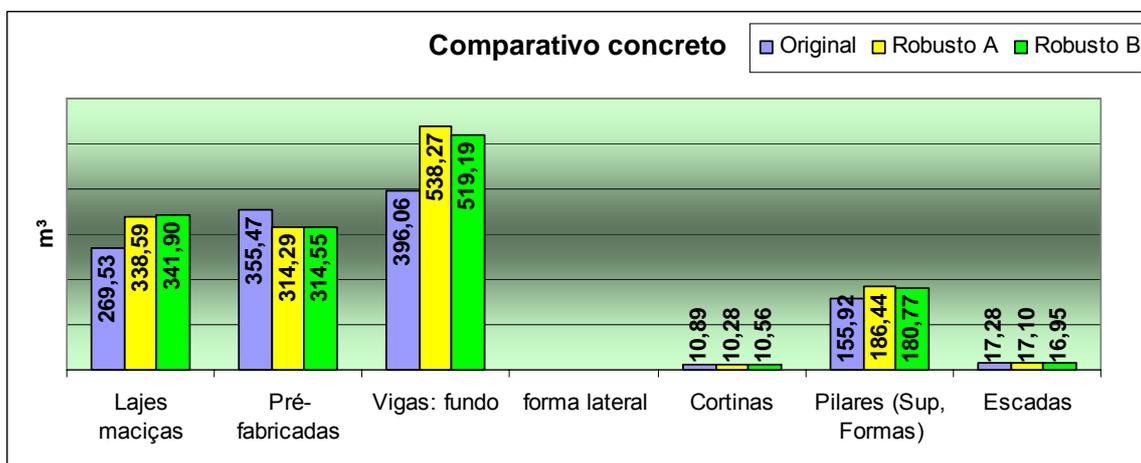
Figura 67 – Comparação do consumo de concreto por elemento estrutural entre as três estruturas modeladas.

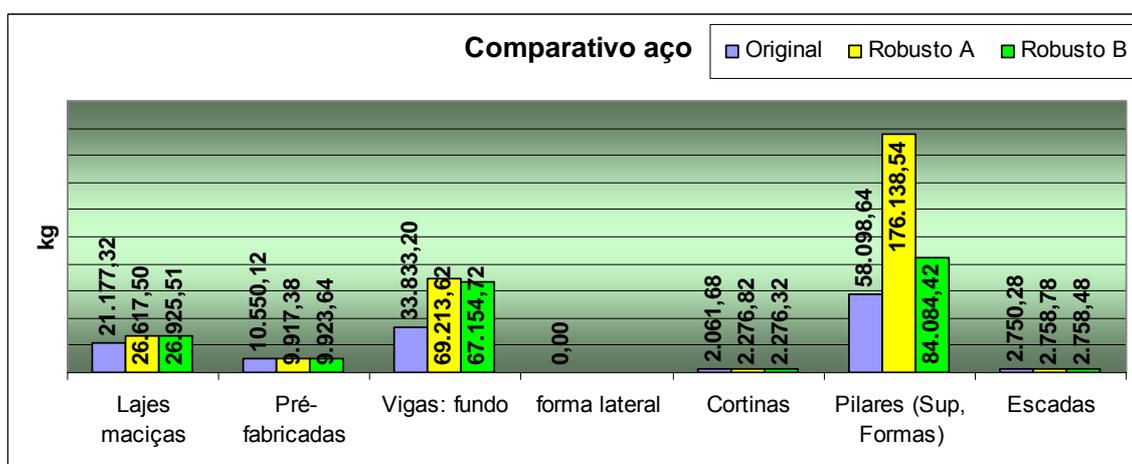
Figura 68 – Comparação do consumo de aço por elemento estrutural entre as três estruturas modeladas.

A estrutura robusta B apresentou um desempenho superior a estrutura robusta A extremamente significativo no consumo de aços nos pilares, o que ocorreu pelo acréscimo de resistência de 20 MPa nos apoios até o 5º pavimento, observar figura 68.

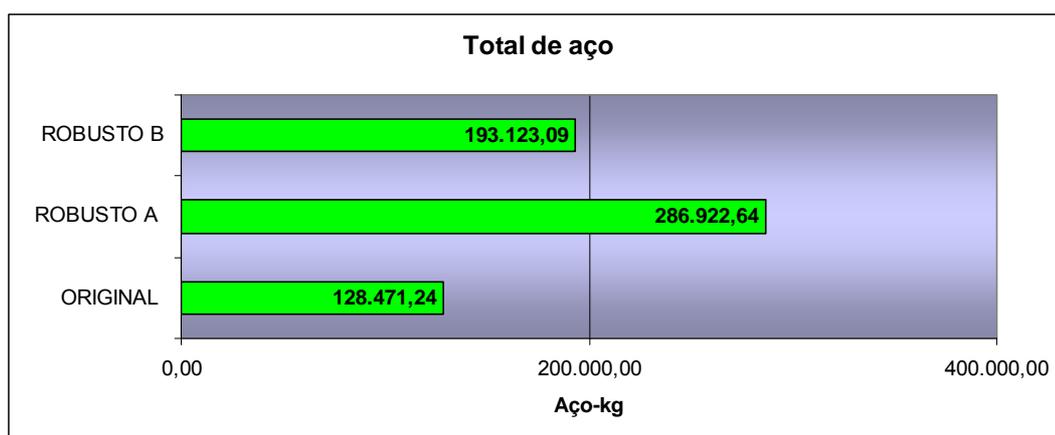
Nas figuras 69 é apresentado o consumo total de aço, em kg, para cada estrutura modelada, detalhadamente.

Figura 69 – Consumo de aço por estrutura modelada.

Através da figura 69 é possível verificar como a estrutura robusta B conseguiu uma otimização significativa na economia do aço, o que é de extrema importância, já que é um dos itens mais caros da construção civil.

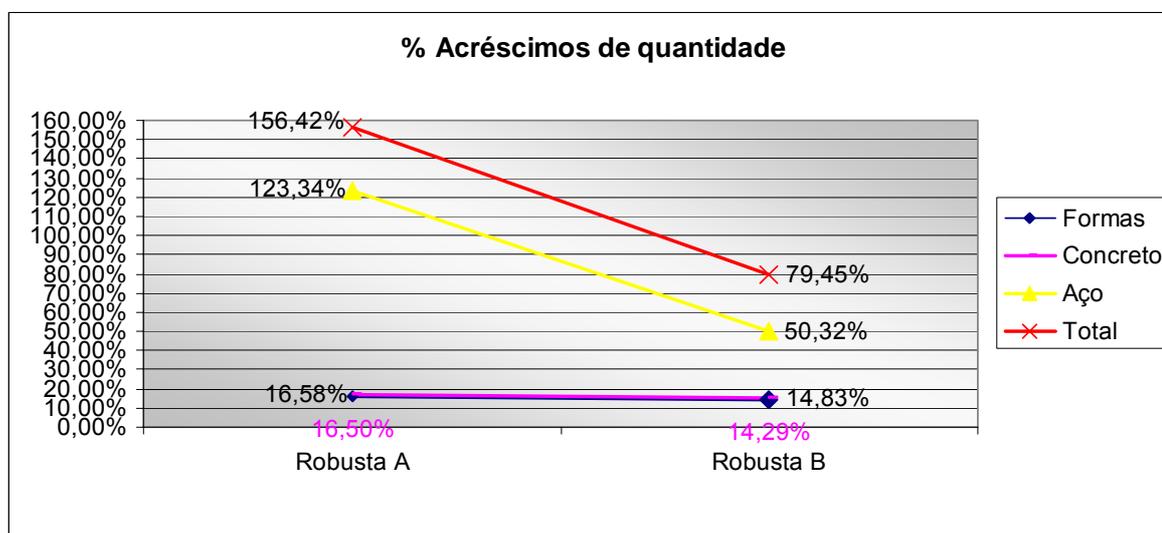
A estrutura robusta A, projetada inicialmente com resistência característica à compressão de 30 MPa, apresentou dimensões geométricas das peças do 1º ao 3º pavimento grandes, além de um consumo de aço maior que 120% quando comparado ao projeto análogo, conforme visto na figura 70.

bastante reduzidas, e o consumo do aço, quando comparado a estrutura robusta A teve uma redução de 73%, como, observar figura 70.

Figura 70 – Percentual de acréscimo de quantidade de material quando comparado com a estrutura análoga.

A robusta B, como mostra a figura 70, apresenta um acréscimo de 79,45% no quantitativo total da estrutura da obra, já na estrutura A o acréscimo foi de 156,42%. Observa-se ainda que com a utilização de pilares nos primeiros cinco pavimentos com fck de 50,0 MPa ocorreu uma redução, considerando o total de acréscimo de materiais, de 76,97% quando comparadas a estrutura robusta B e A. Esta alternativa possibilitou uma significativa redução dos custos, principalmente em relação ao consumo de aço.

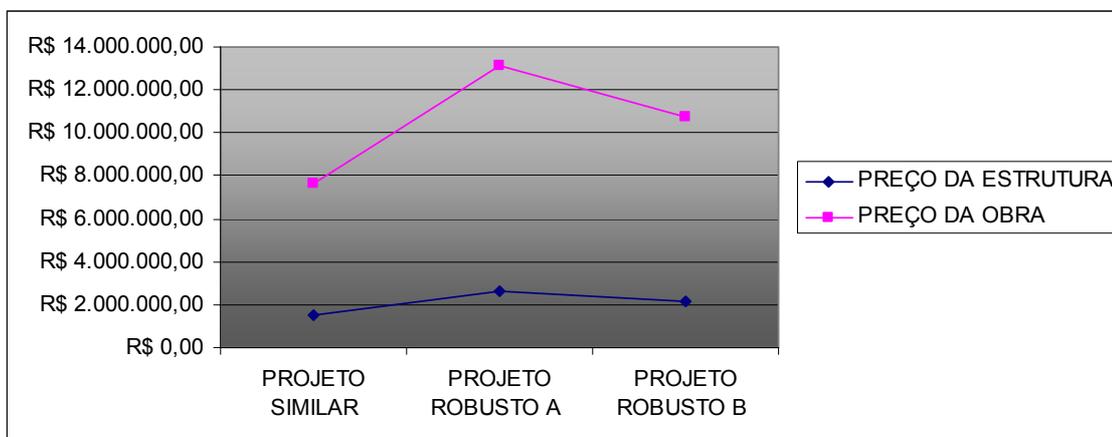
A figura 71 mostra que houve uma economia significativa quando foi utilizado o concreto de 50 MPa, considerando apenas a estrutura de concreto armado pode-se dizer que a economia da ordem de R\$ 470.451,87. Se for levado em consideração o custo total da obra a economia quando comparada as soluções A e B fica em torno de R\$ 2.352.259,33.

Os custos foram estimados através da tabela de serviços, para o estado de Pernambuco, da SINAPI, de janeiro de 2012. Para a estimativa do valor global da

obra foi considerado que a estrutura de concreto armado equivale a 20% do valor total da construção.

Figura 71 – Preço do projeto e da obra para as estruturas calculadas.

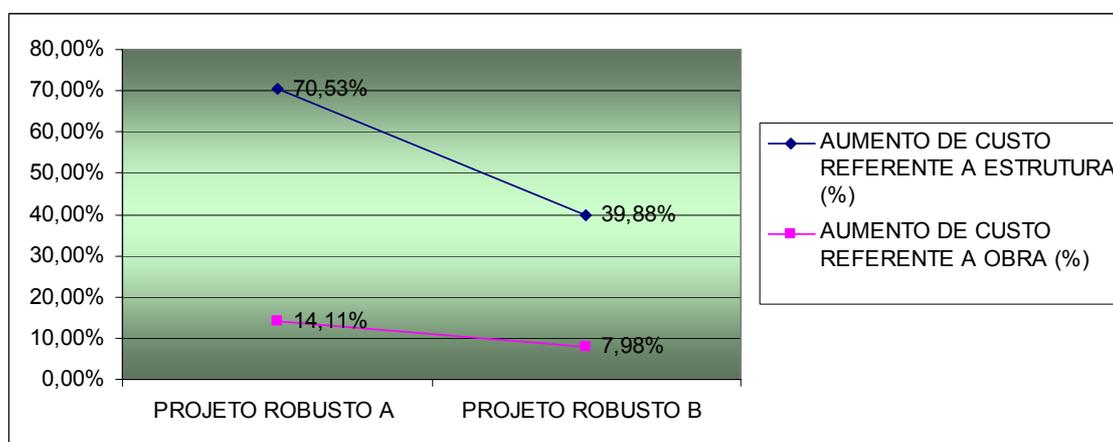
A figura 72 mostra o percentual estimado de incremento de custo quando se compara um projeto convencional, com as características apresentadas no trabalho, e um projeto com considerações de robustez.

Observa-se na figura 72 que, considerando apenas a etapa de estrutura de concreto armado, ocorre um aumento no custo de 70,53% quando compara-se um projeto convencional com um projeto com considerações de robustez, tendo o fck de 30 MPa. No caso do projeto com 50 MPa o custo desce para 39,88%. Isto para as condições expostas na pesquisa aqui apresentada.

Considerando o preço global da obra o custo no caso da estrutura robusta A desce para 14,11% e na robusta B 7,98%. O que torna a solução perfeitamente viável financeiramente.

Figura 72 – Percentual de aumento de custo referente ao preço da estrutura e ao preço total da obra.
