DISSERTAÇÃO DE MESTRADO

**MANIFESTAÇÕES PATOLÓGICAS EM
CONJUNTOS HABITACIONAIS:
A DEGRADAÇÃO DAS FACHADAS**

CÉLIA CAVALCANTI BRAGA

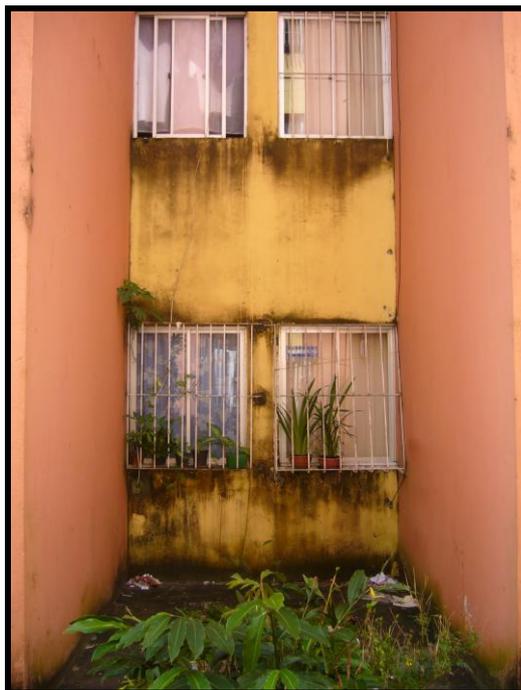
Nas Figuras 47, 48 e 49 constata-se a incidência de fungo, com maior intensidade na base das paredes. Esta ocorrência se faz presente, também, na extremidade superior da fachada B do bloco 5, ilustrada na Figura 48.

Figura 47 – presença de fungo nas superfícies recuadas da fachada

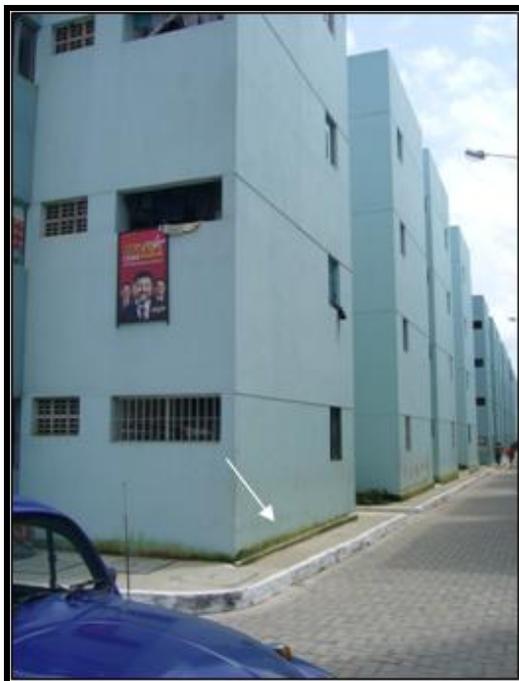
A Figura 64 mostra a presença de fungo na base dos edifícios, em grande parte dos blocos, provavelmente proveniente de umidade do solo.

Figura 64 - fungo na base das paredes

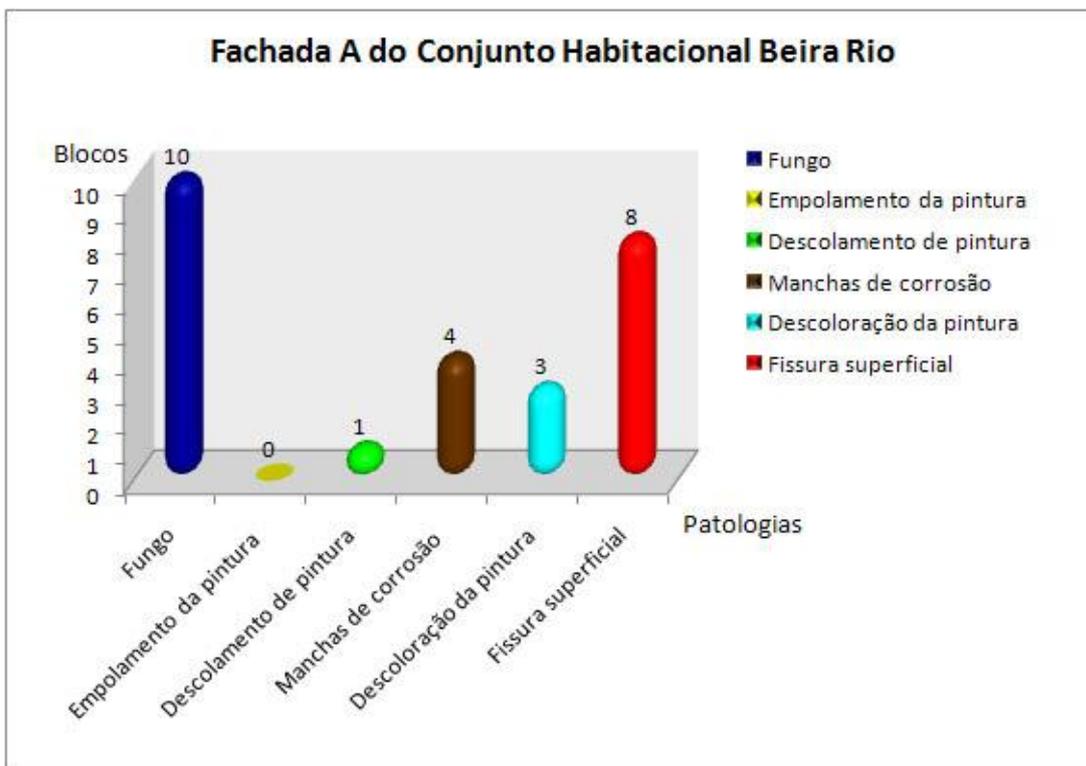
Figura 68 - contagem dos blocos atingidos pelas patologias na fachada A do conjunto Beira Rio
